BAIN DE BRETAGNE

MOULIN DE BERTAUD

MOULIN A VENT

## Moulin à vent en ruines

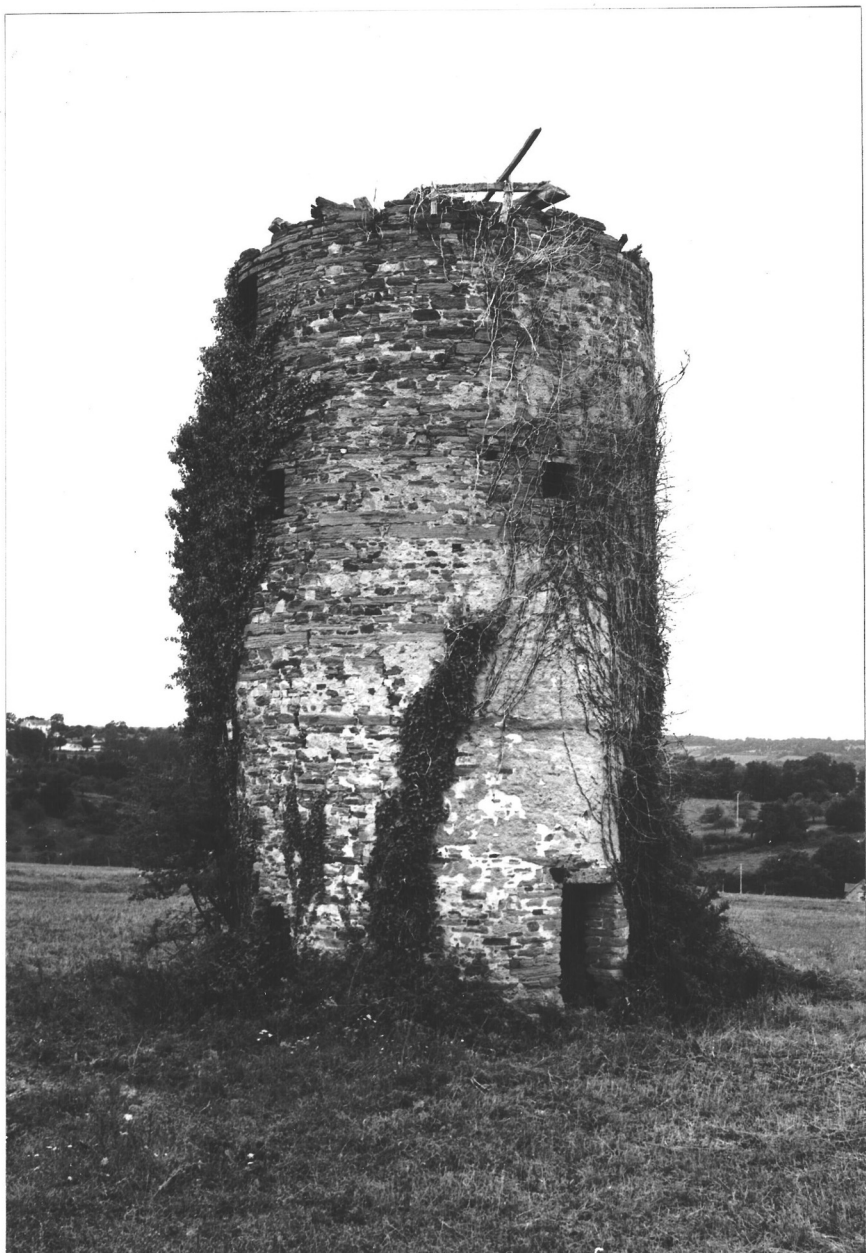
FIG.2 Vue Sud-Est

État de conservation : VESTIGES, MAUVAIS ETAT

L'édifice est en partie couvert de lierre, une brèche est ouverte au Nord.

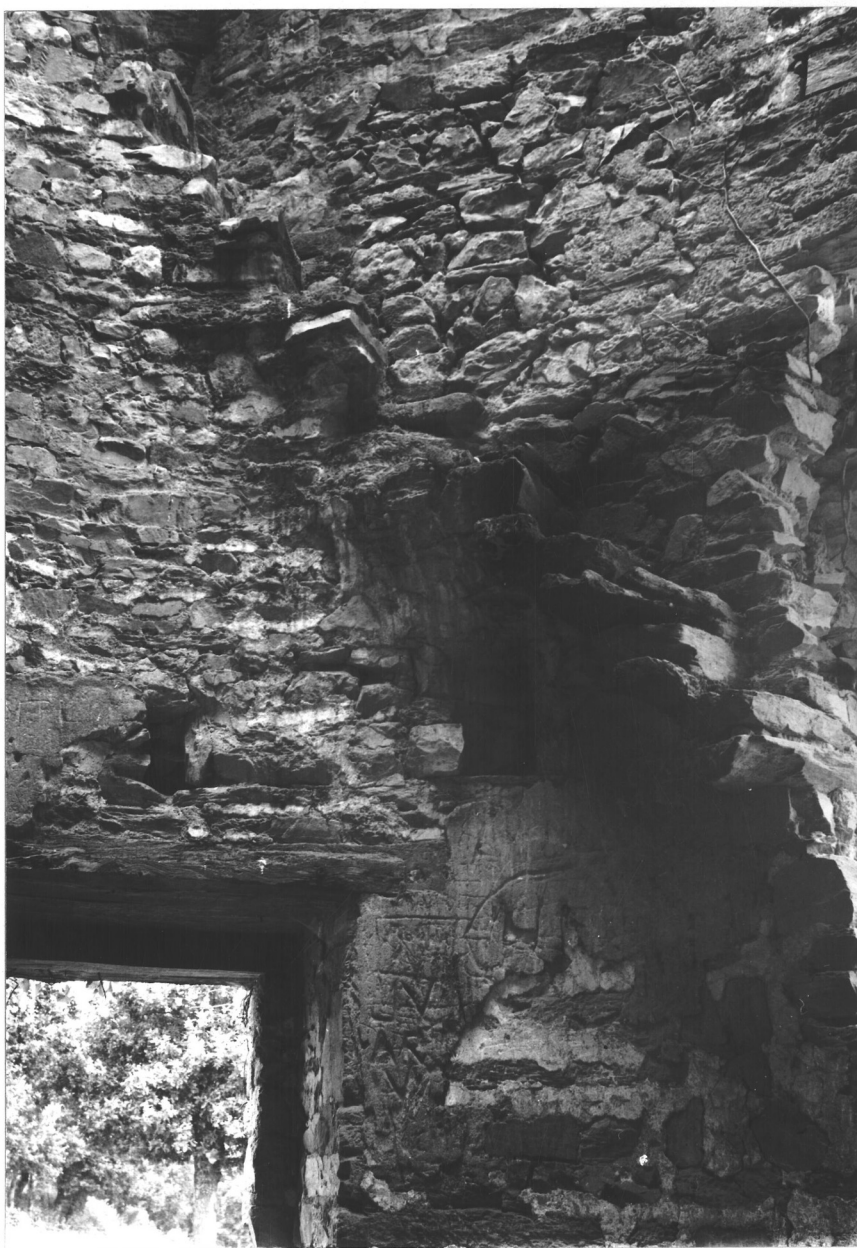
FIG.3 Escalier interieur

L'accès aux premier et deuxième étage se faisait par un escalier rudimentaire tournant à gauche, constitué de simples pièces de bois fichées dans le mur, renforcées ou non de pierres en saillie. Une simple échelle permettait l'accès au troisième étage.

Le type d'escalier intérieur est le même que celui adopté dans la plupart des autres moulins.
