Diagnostic

Maison — 12 rue Brémond d'Ars

Maison à Pan de Bois 12 Rue Bremonds d'Ars – Quimperlé 29
M.Oe. : M. PANDHI Vivek – Architecte du Patrimoine
ETAT ACTUEL Ech. : 1/100, le 12/01/22 AJ-DP

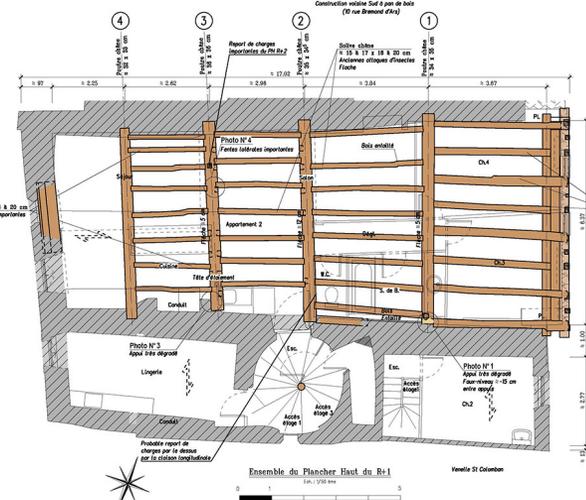
Ensemble du Plancher Haut du R+1

Planchers et charpente
Rappel des pathologies (non exhaustives)

- Cassures et amorces de cassure
- Bois fortement nécrosé
- Section résiduelle quasiment nulle
- Fêlure importante, jusqu'à 20 cm
- Faux-niveau important entre appuis des poutres maîtresses, jusqu'à 15 cm
- Repôts de charges inappropriés
- Bois nécrosé
- Assemblage ouvert
- Assemblage précocé
- Fentes latérales importantes
- Fentes en sous-face importantes
- Bois entaillés
- Fil de travers
- Assemblage précocé
- Mortaises vœues
- Floche importante
- Traces d'humidité
- Anciennes attaques fongiques
- Anciennes attaques d'insectes
- Gros nœuds

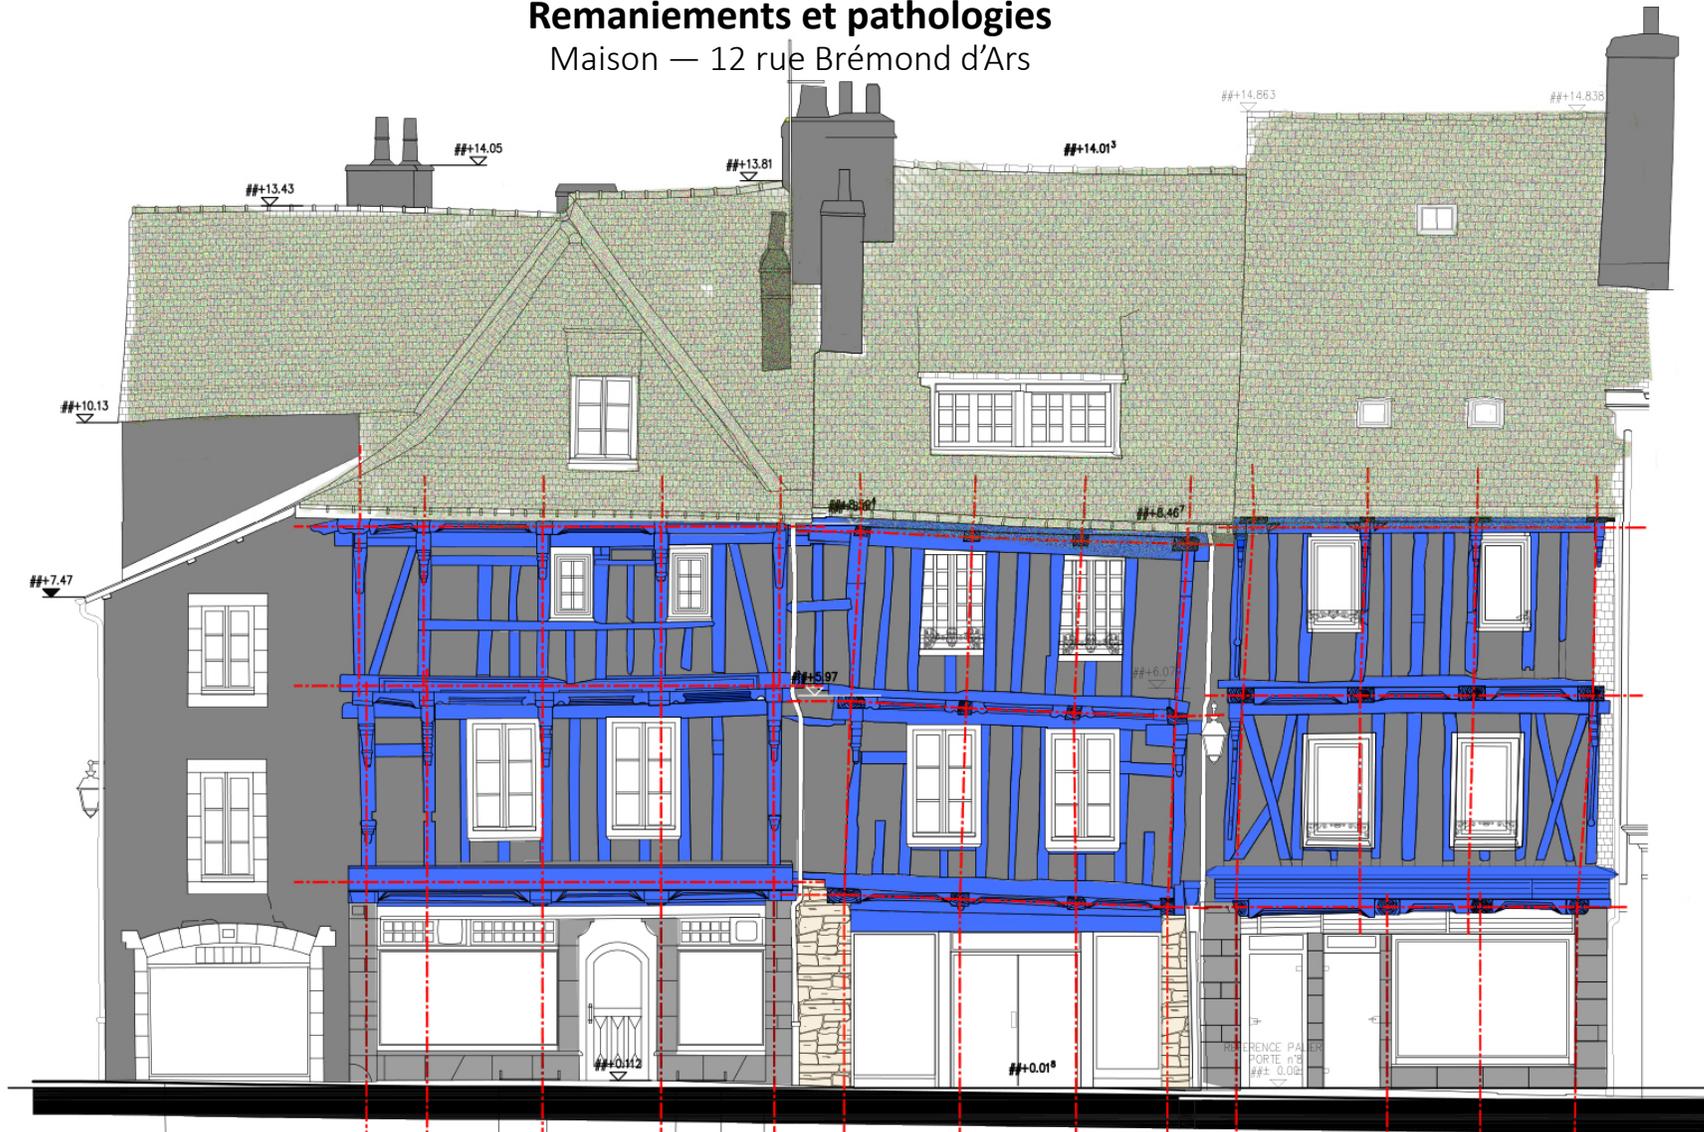
Façade principale - Altération

Modification de la composition de la façade - 19°/20°

Menuiseries inadaptées 20°

Enduit ciment sur le torchis 20°

Devanture placage bois 19°/20°

Devanture commercial placage bois 20°

Façade sur cour : 20°

L'examen visuel de la couverture a révélé plusieurs types d'altération :

Ardoises cassées ou percées

Ardoises affectées de pyrites

Présence généralisée de mousse et lichen

Fenêtres de toit 20°

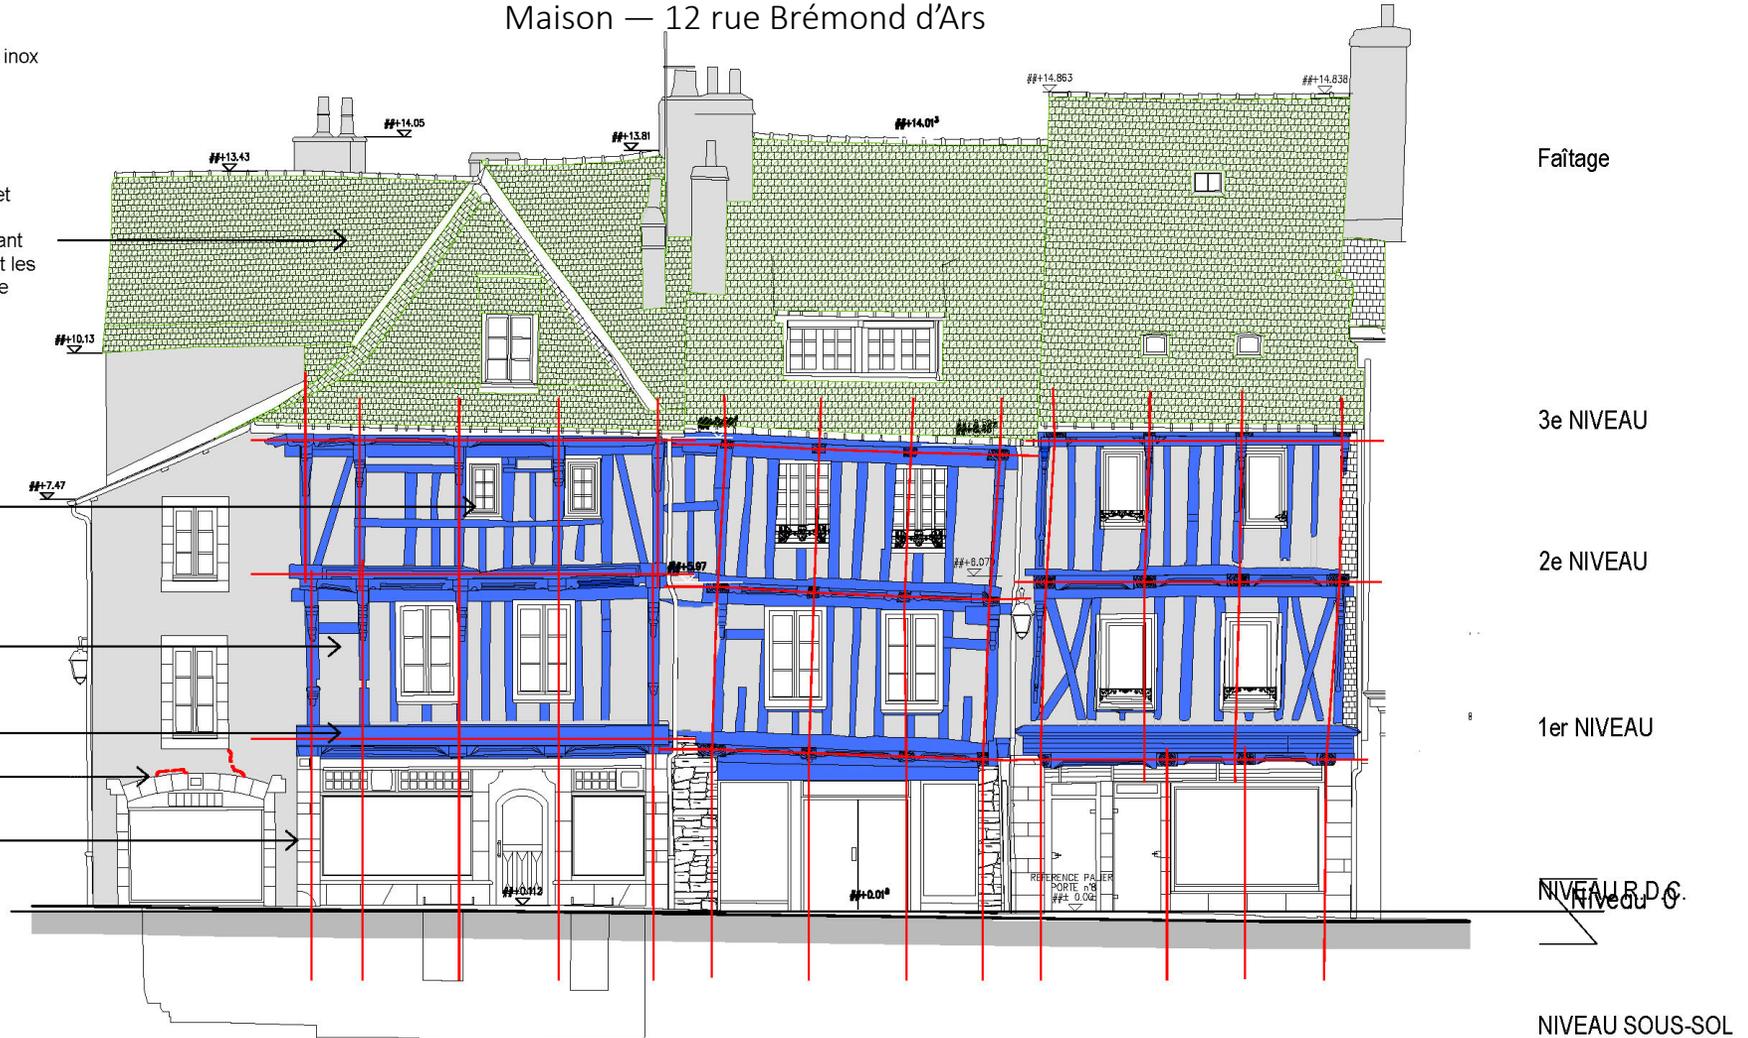
Façade principale - Altération

Menuiseries en bois inadaptées

Torchis couvert d'enduit ciment

Devanture commerciale Placage bois

Fissures et glissement vers le bas des claveaux - linteau en arc segmentaire

Enduit imitation pierre RdC

Modification de la composition de la façade - 19°/20°

Menuiseries inadaptées 20°

Enduit ciment sur le torchis 20°

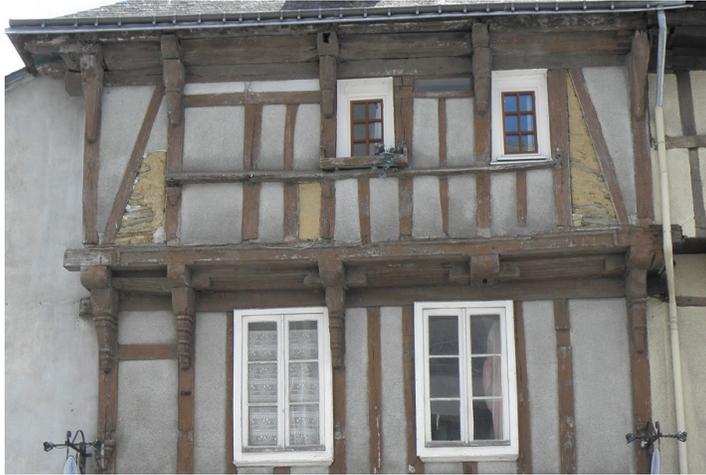
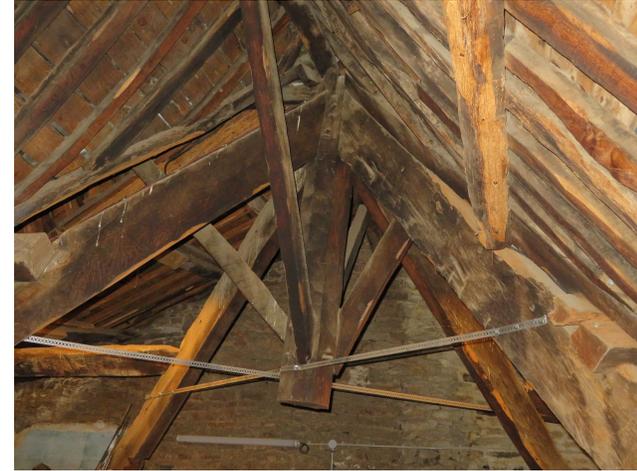
Modification des percements et des menuiseries de la façade principale — fin 19°/début 20°

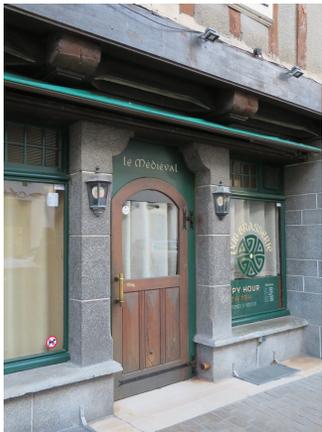
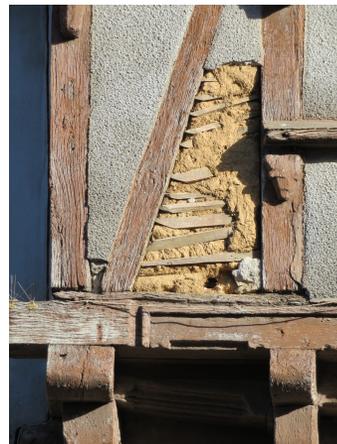
Devanture commerciale — suppression des poteaux et enduit fausse pierre et placage bois 20° siècle

Le torchis dégradé et couvert par un enduit au ciment

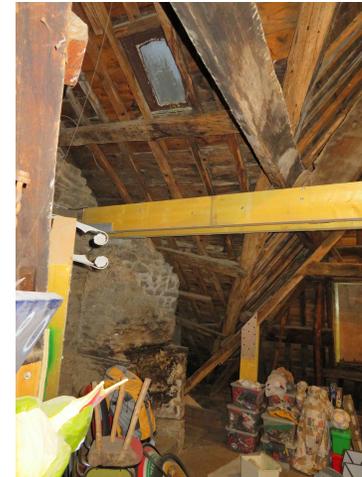
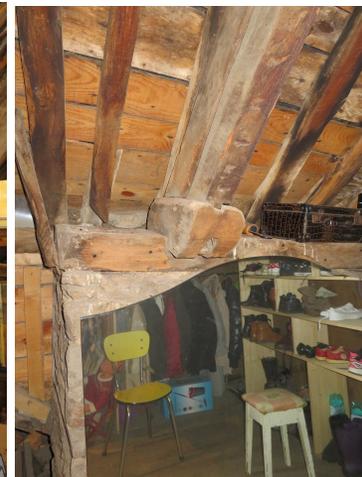
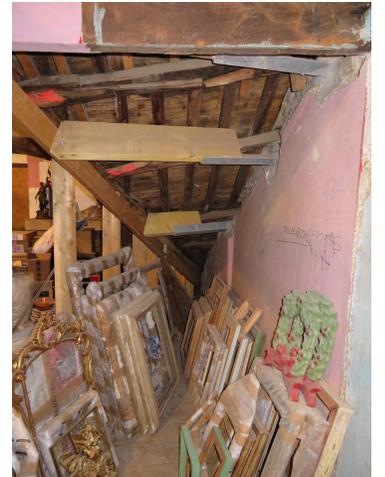
Modification de la charpente d'origine et le renforcement ponctuel -20° siècle

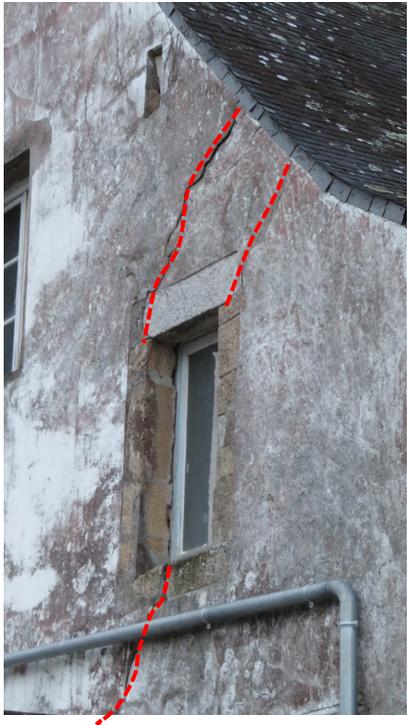
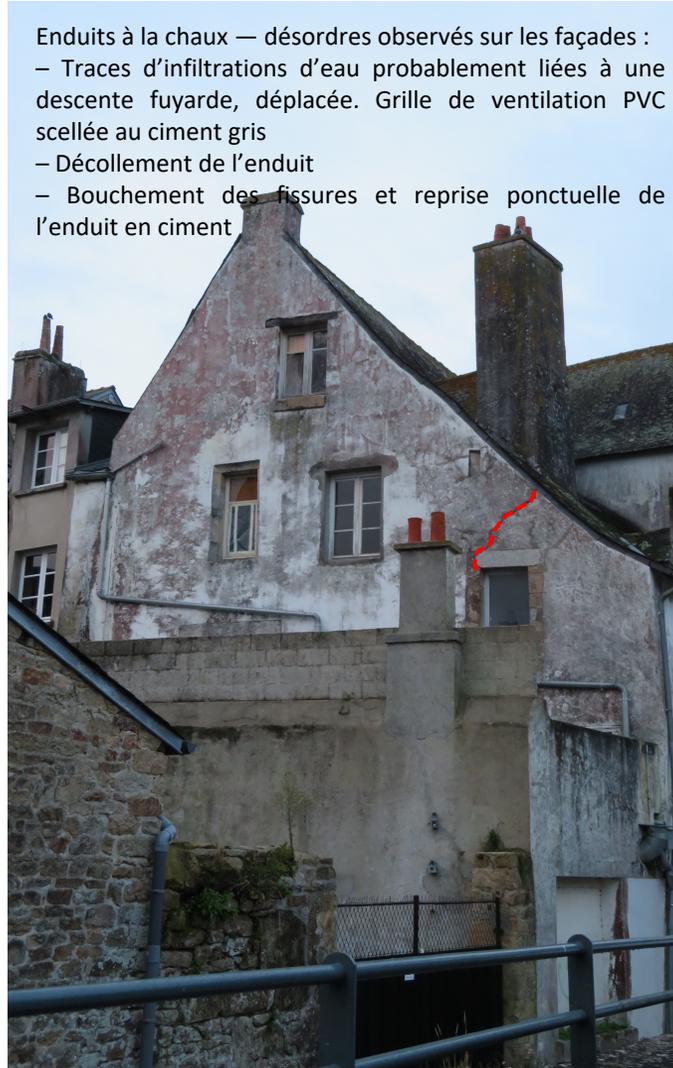
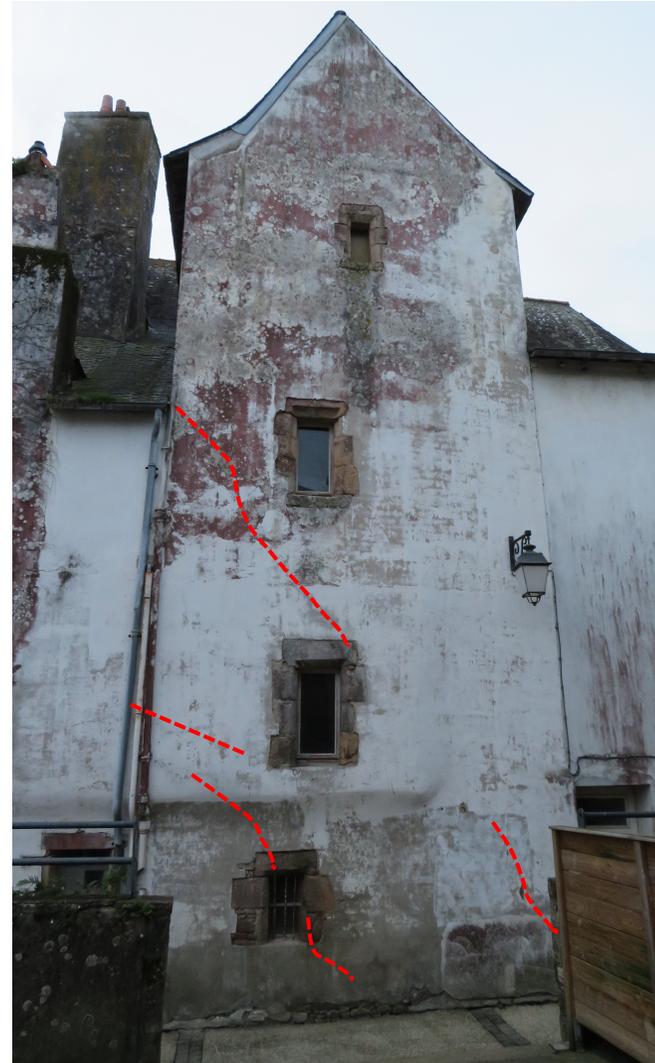
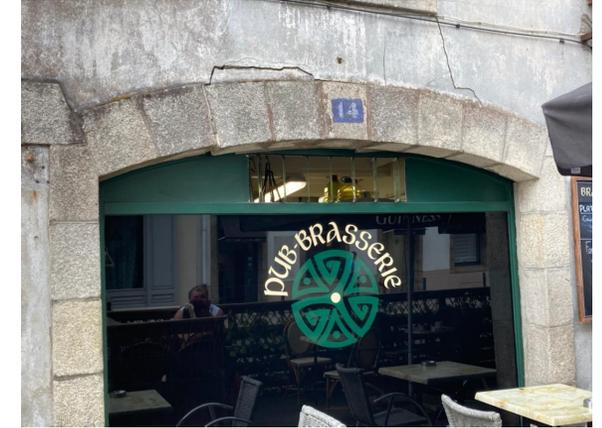
Fissuration importante de la façade, probablement suite à des tassements différentiels du sol et des fondations. Suivant l'état des murs, un renforcement des pieds de fondation pourra aussi être nécessaire. La déformation actuelle des murs, nous invite à penser que le lessivage actuel des sols conduit à des tassements et, corrélativement, des déformations.

Enduits à la chaux — désordres observés sur les façades :

- Traces d'infiltrations d'eau probablement liées à une descente fuyarde, déplacée. Grille de ventilation PVC scellée au ciment gris
- Décollement de l'enduit
- Bouchement des fissures et reprise ponctuelle de l'enduit en ciment

Ce point est difficile à évaluer aujourd'hui. Une étude géotechnique est indispensable pour connaître l'état des fondations, la composition des sols et, conjointement, leur capacité de portance.

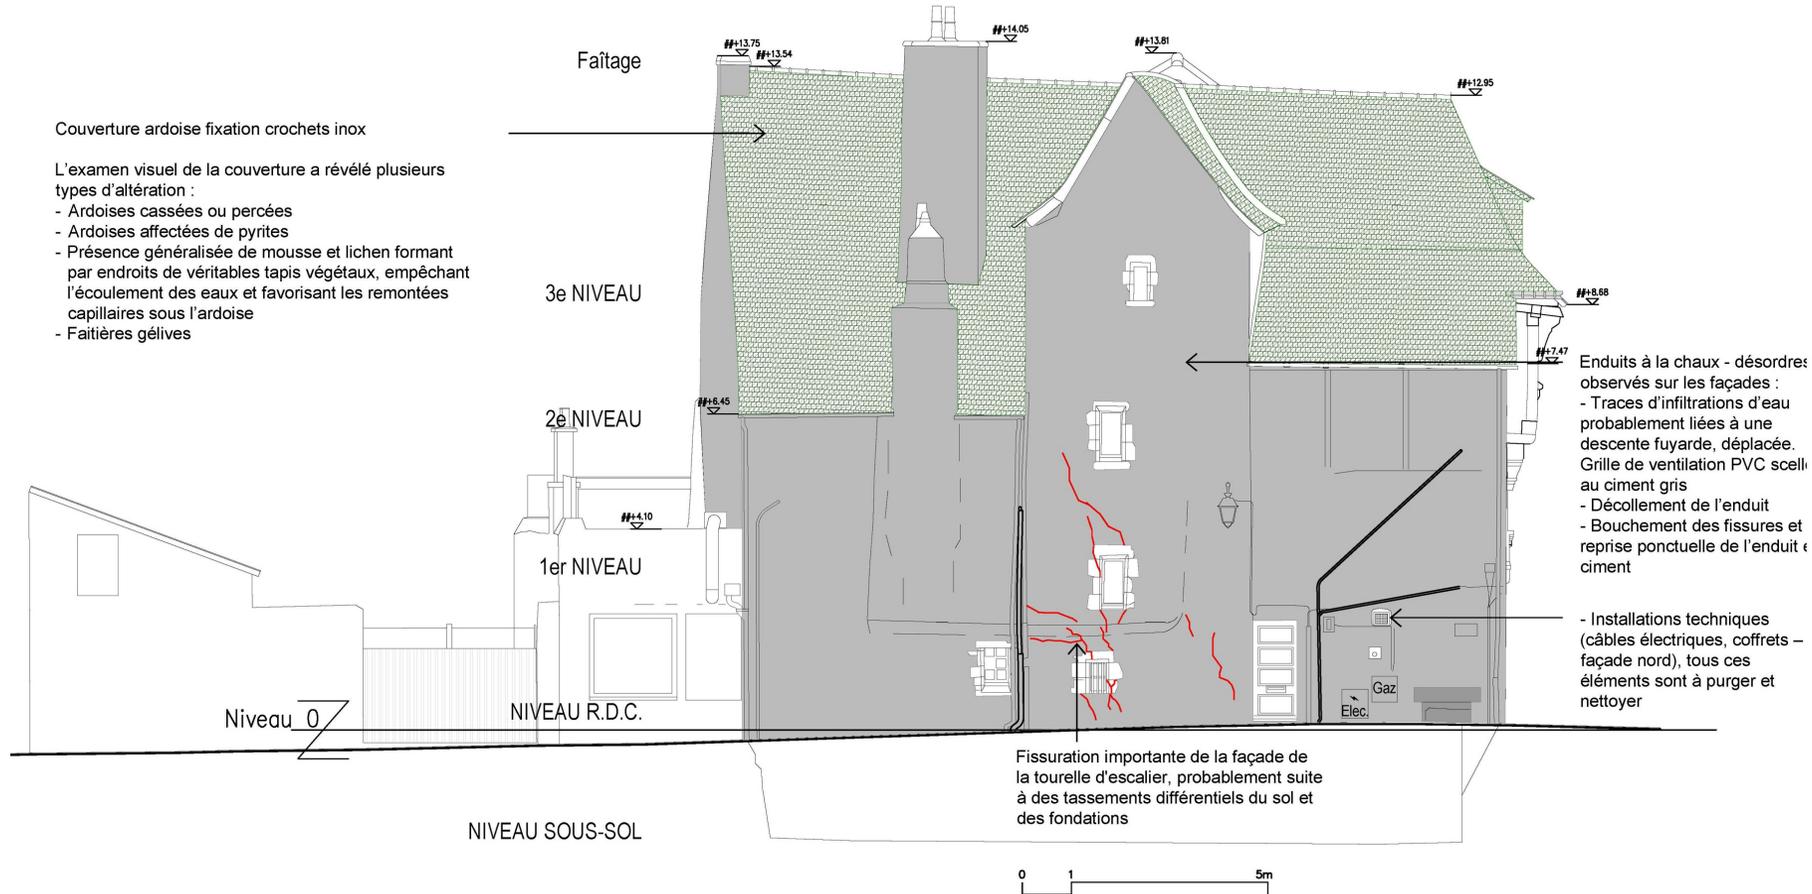
Fissuration importante de la façade, probablement suite à des tassements différentiels du sol et des fondations. Suivant l'état des murs, un renforcement des pieds de fondation pourra aussi être nécessaire. La déformation actuelle des murs, nous invite à penser que le lessivage actuel des sols conduit à des tassements et, corrélativement, des déformations.

Ce point est difficile à évaluer aujourd'hui. Une étude géotechnique est indispensable pour connaître l'état des fondations, la composition des sols et, conjointement, leur capacité de portance.

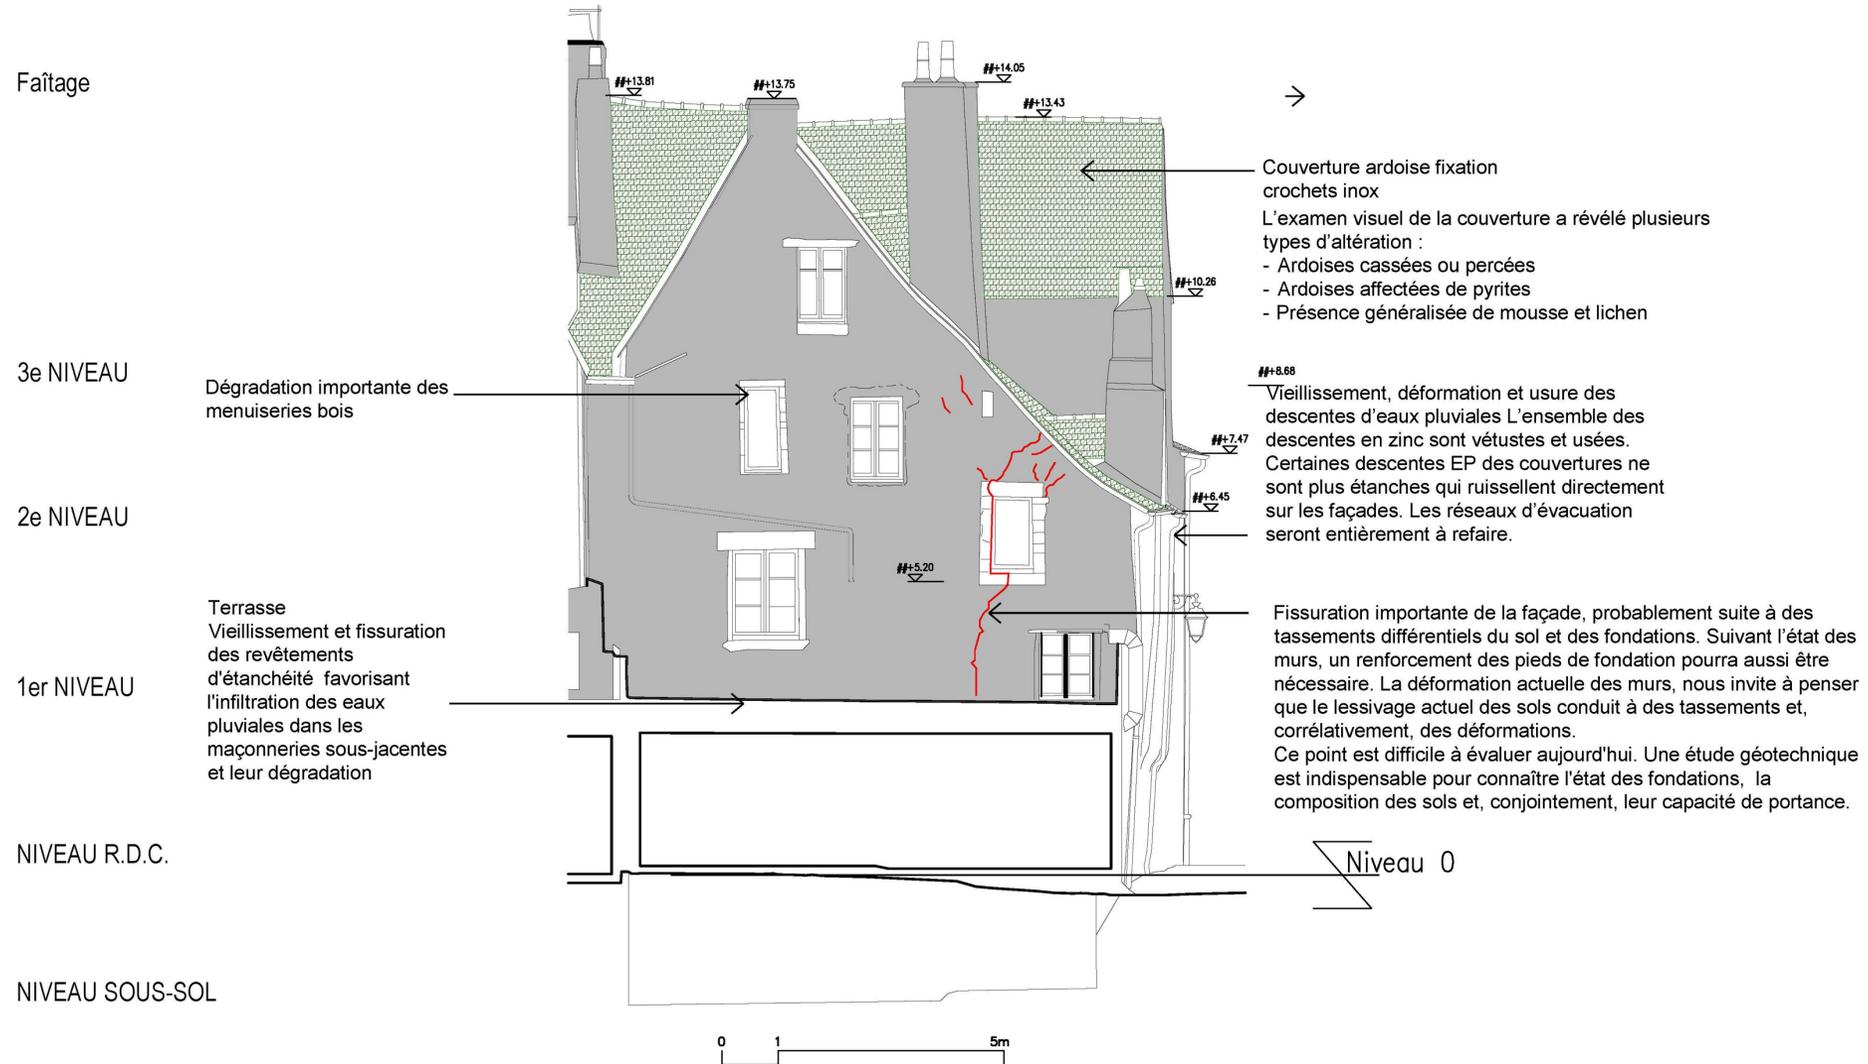
Fissuration importante de la façade, probablement suite à des tassements différentiels du sol et des fondations. Suivant l'état des murs, un renforcement des pieds de fondation pourra aussi être nécessaire. La déformation actuelle des murs, nous invite à penser que le lessivage actuel des sols conduit à des tassements et, corrélativement, des déformations.

Ce point est difficile à évaluer aujourd'hui. Une étude géotechnique est indispensable pour connaître l'état des fondations, la composition des sols et, conjointement, leur capacité de portance.

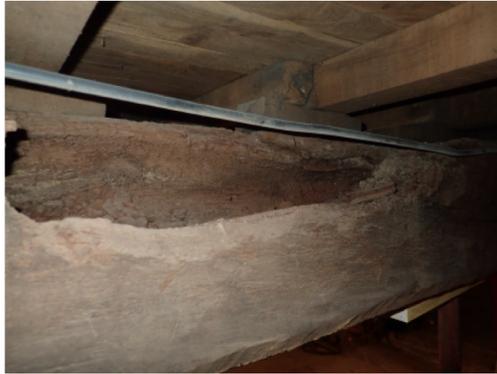
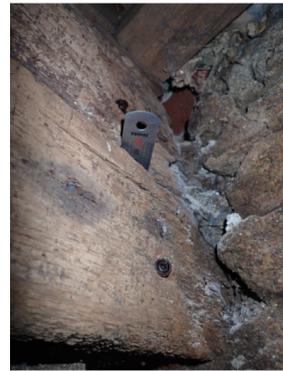
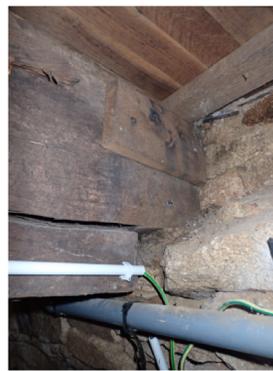
Poutres chêne du plancher haut sous-sol : section réduite à l'appui et taux d'humidité > 60 %

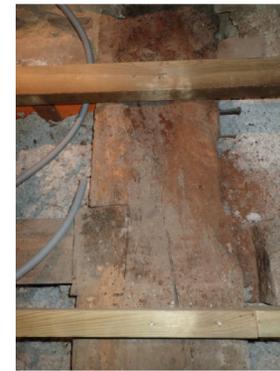
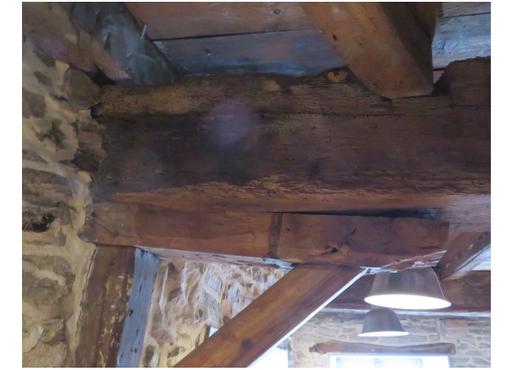
Poutres chêne du plancher haut Rdc : bois nécrosé, fentes et attaques

Poutres chêne du plancher haut R+1 : bois nécrosé, Appui précaire

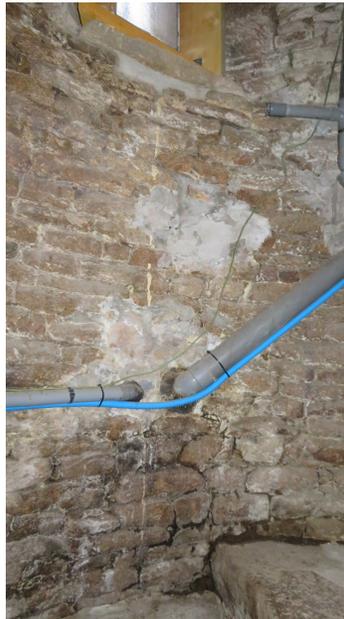
Murs rendus humides par des remontées capillaires et des fuites (sous-sol)

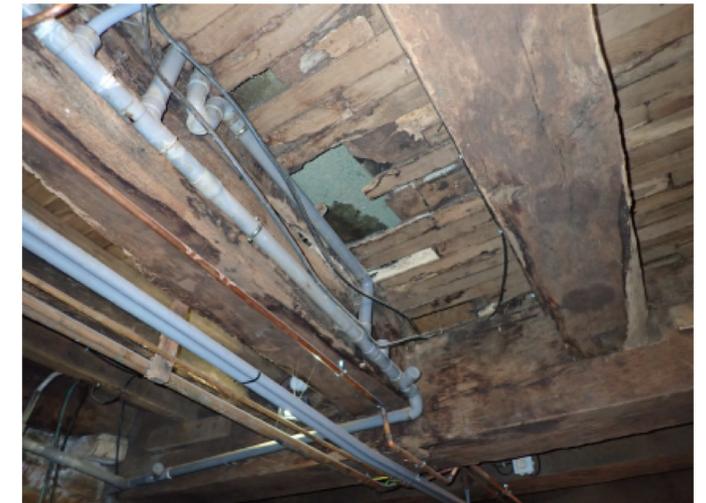
Vétusté des installations électriques, des évacuations (EU/EV/EP) et de la plomberie

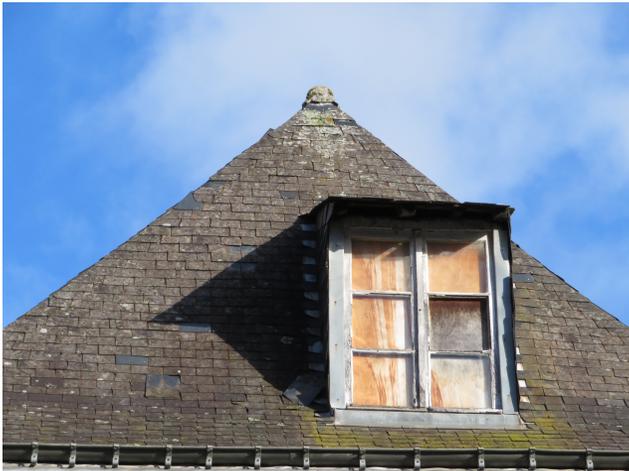
Toiture

La toiture de la maison couverte d'ardoises surplombée de faîtières en terre cuite (dimension des ardoises : ??? cm, pureau ??? cm).

La fixation des ardoises est assurée par des crochets en inox. Faute de documents, il nous est difficile de connaître l'étendue et la date exacte de cette intervention.

L'examen visuel de la couverture a révélé plusieurs types d'altérations :

Ardoises cassées ou percées

Ardoises affectées de pyrites

Présence généralisée de mousse et lichen

On remarque également des dégradations dues à une absence régulière d'entretien.

Malgré les réfections ponctuelles, la couverture en ardoise semble très abîmée.

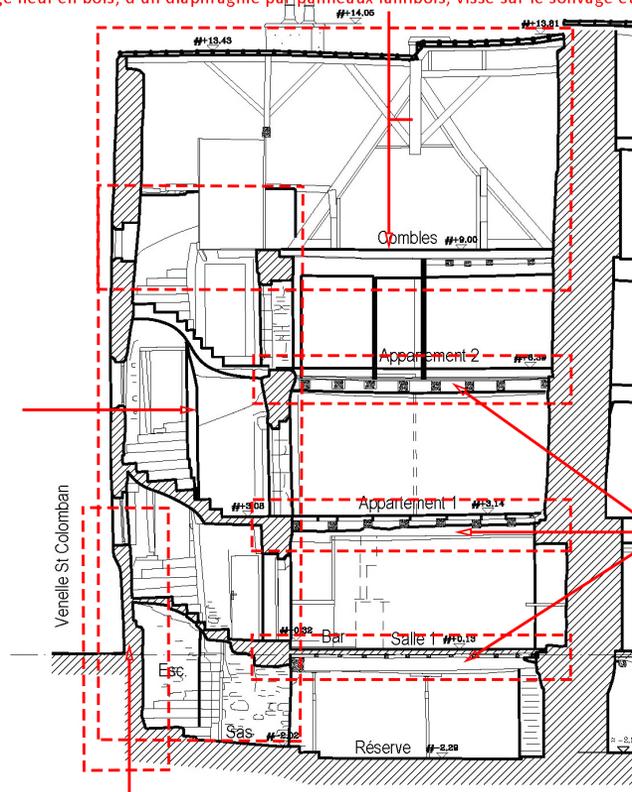
- Fissuration importante à l'angle nord – est de la maison, probablement suite à des tassements différentiels du sol et des fondations. Suivant l'état des murs, un renforcement des pieds de fondation pourra aussi être nécessaire. Les fissures actuelles sur les façades nord et est, nous invite à penser que le lessivage des sols conduit à des tassements et, corrélativement, des déformations. Une éventuelle reprise en sous-œuvre de la façade nord et tour de l'escalier (à confirmer et à détailler selon les résultats des études complémentaires).

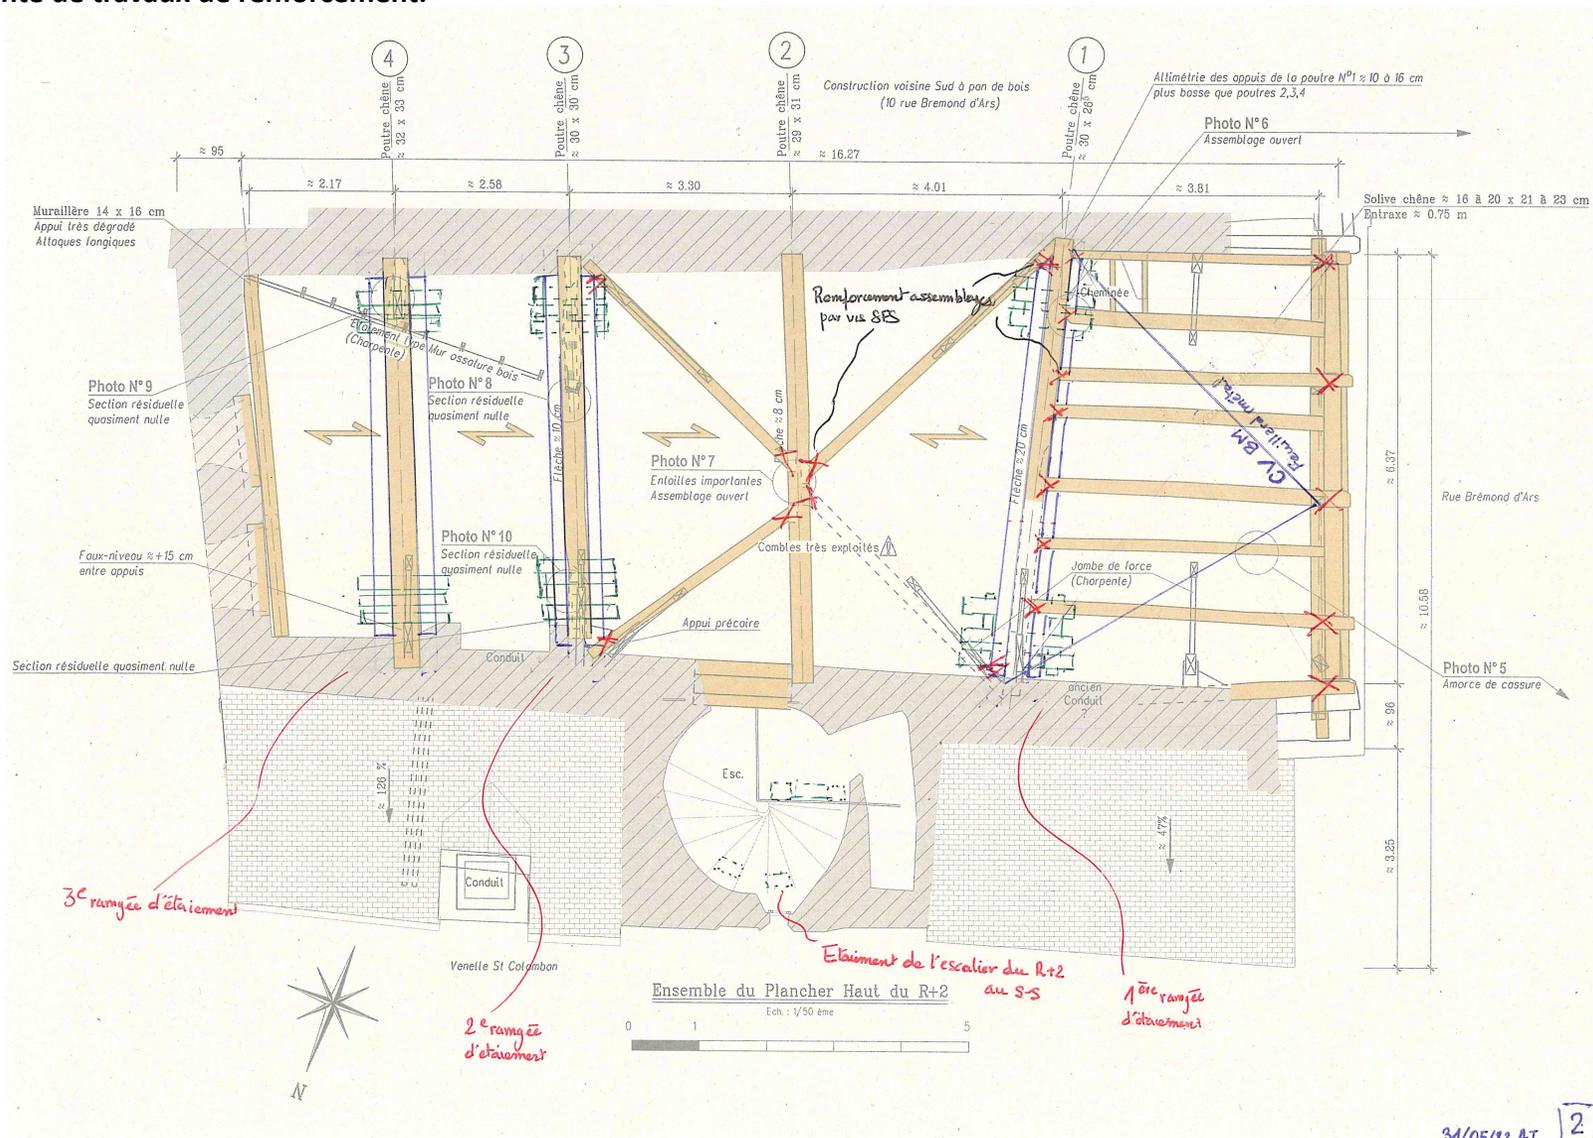
Au vu des très nombreux désordres sur la plupart des structures, planchers, pan de bois de la façade, charpente et escalier, et plus particulièrement les bois nécrosés, le décrochage de la partie haute du pan de bois, et les déformations et reports de charges inappropriés, la structure est en état de stabilité précaire et nécessite des mesures conservatoires dans l'attente de travaux de renforcement.
