Ville de Quimperlé

DIAGNOSTICS SANITAIRES ET ARCHITECTURAUX DE QUATRE MAISONS À PAN DE BOIS

Maison — 15 place Saint-Michel

Novembre 2022

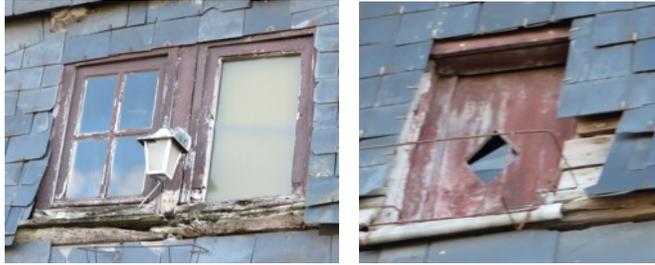
Appuis moulurés fortement dégradés.

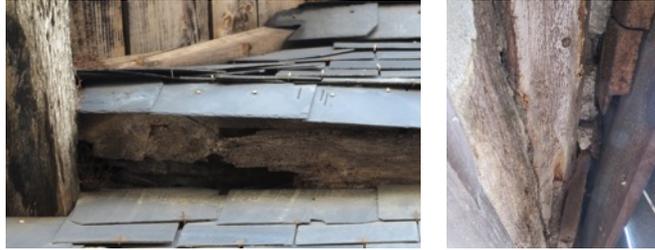
Bois nécrosés derrière les ardoises.

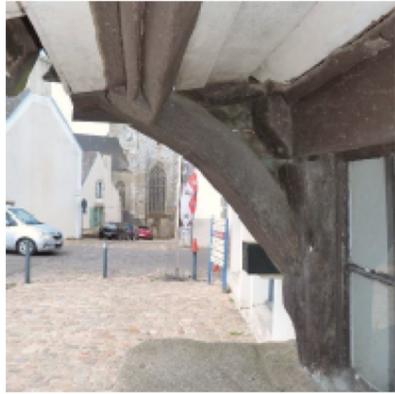
Assemblages ouverts et dégradés.

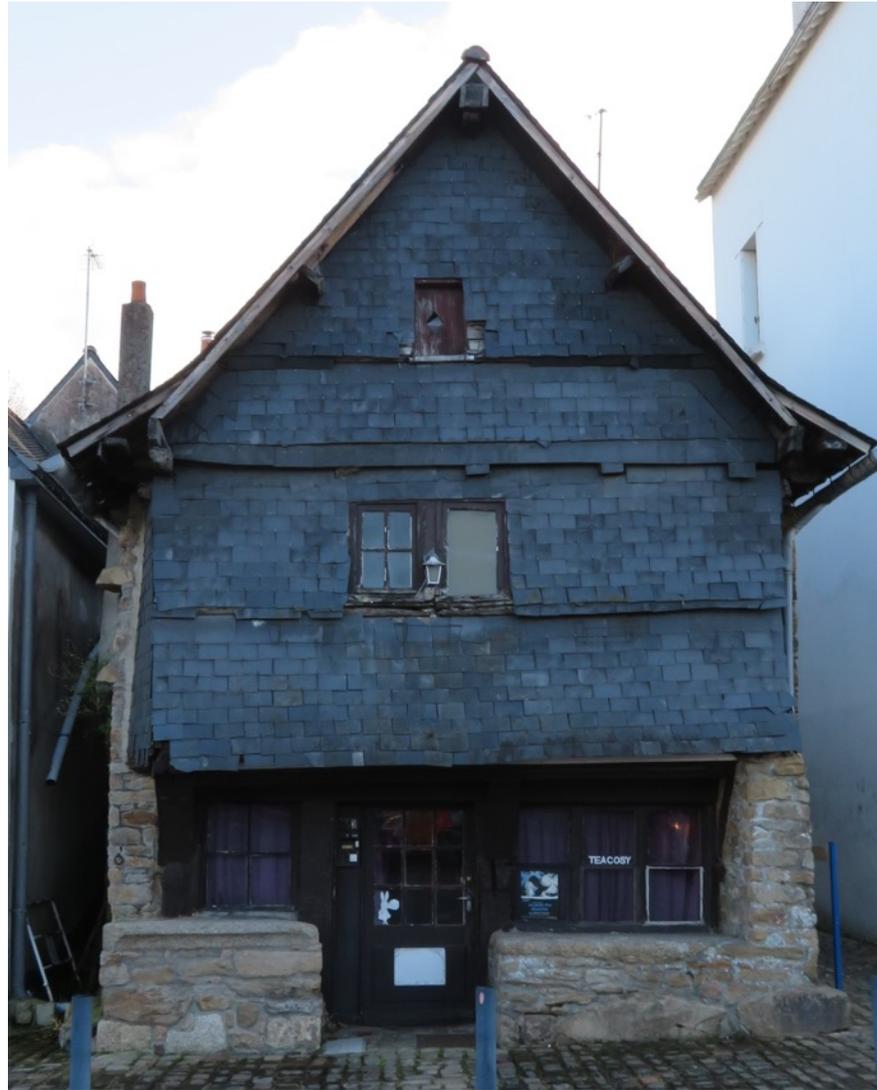
Ardoises détachées, abîmées.

Façade principale en pan de bois – modification des percements et des menuiseries. Pour compenser la fragilité du torchis et améliorer l'étanchéité, l'habillage en ardoise du pan de bois.

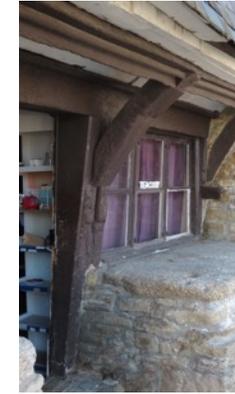
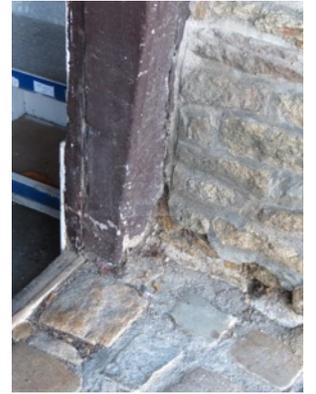
L'encorbellement de la façade principale – ajout d'un massif maçonné. Ce massif maçonné a été probablement ajouté peu après la construction de la maison pour stabiliser le faux aplomb important de la façade (de l'ordre de 26 cm aujourd'hui).

Dégradation des pieds de poteaux enclavés dans la maçonnerie.

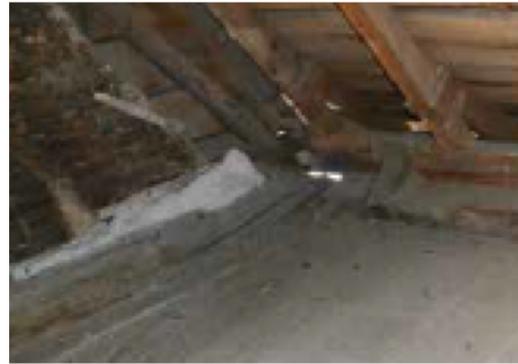
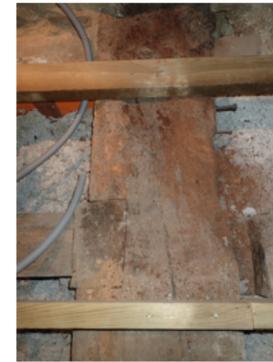
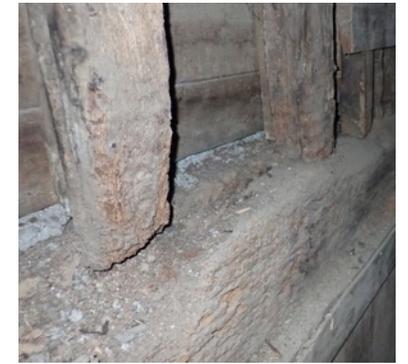
About d'entrait fortement dégradé non relié à la sablière.

Lisse basse, fortement dégradée.

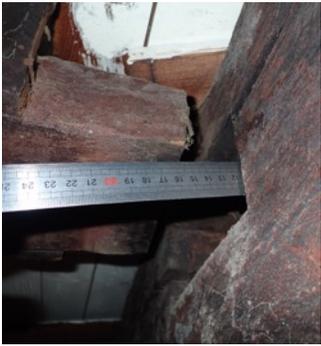
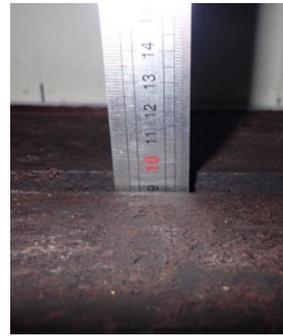
Poutres chêne du plancher haut Rdc : section réduite à l'appui, taux d'humidité > 30 %, fentes, attaques d'insectes et déboîtement.

- Vérification des appuis de poutres/solives et de l'hygrométrie des murs,
- Vérifications des appuis maçonnés,
- Vérification par calcul de la section résiduelle des bois,

- Complément de solivage en bois neuf dito sections existantes,
- Reprise des assemblages déboîtés avec le redressement de la façade, suivant possibilité. Complément le cas échéant par organe d'assemblage métallique complémentaire : vis, plats + tirefonds, boulons... suivant parti architectural de restitution,

- Reprise des assemblages déboîtés à l'aide de plat métallique + organes métalliques type boulons, broches + complément par lindier en chêne neuf, support de solives fixé sur la poutre par vissage SFS,

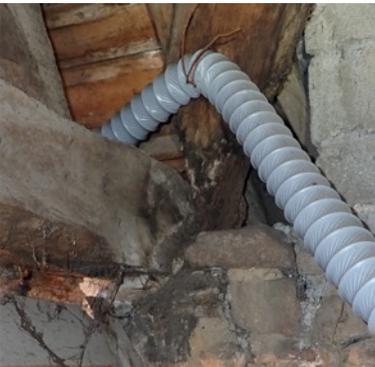
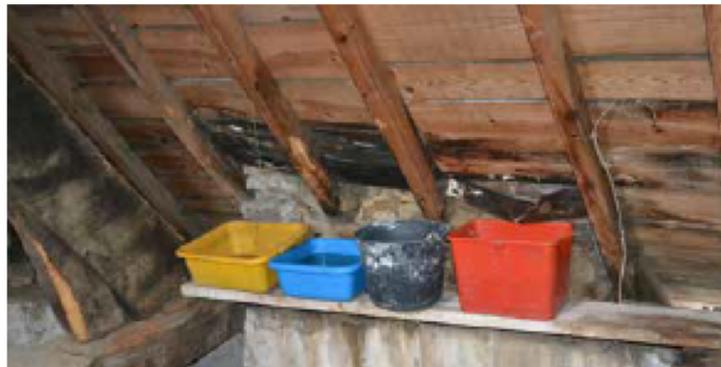
Traces d'infiltrations d'eau.

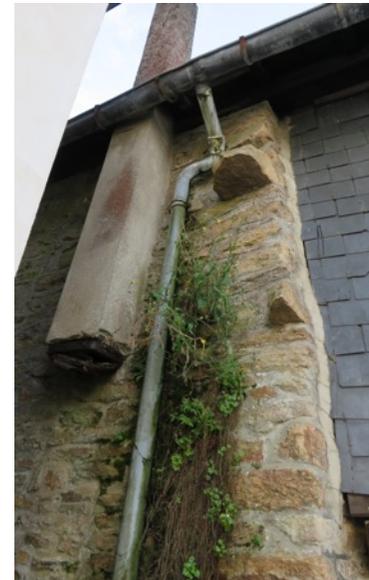
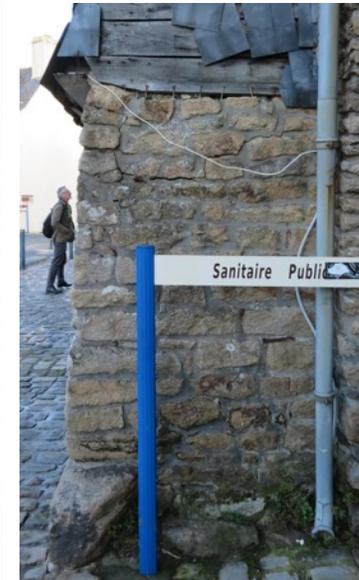
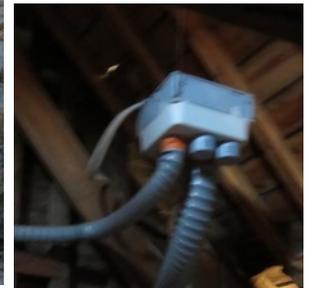
Vétusté des installations électriques, des évacuations (EU/EV/EP) et de la plomberie.

- Dépose des réseaux et des équipements existants d'électricité,
- Réalisation de nouveaux réseaux et installation des nouveaux équipements selon le projet.

- Dépose des installations existantes de Plomberie-Ventilation-Chauffage,
- Réfection à neuf des réseaux plomberie existants,
- Réseaux indépendants pour eau non potable pour les W-C,
- Appareils sanitaires neufs.

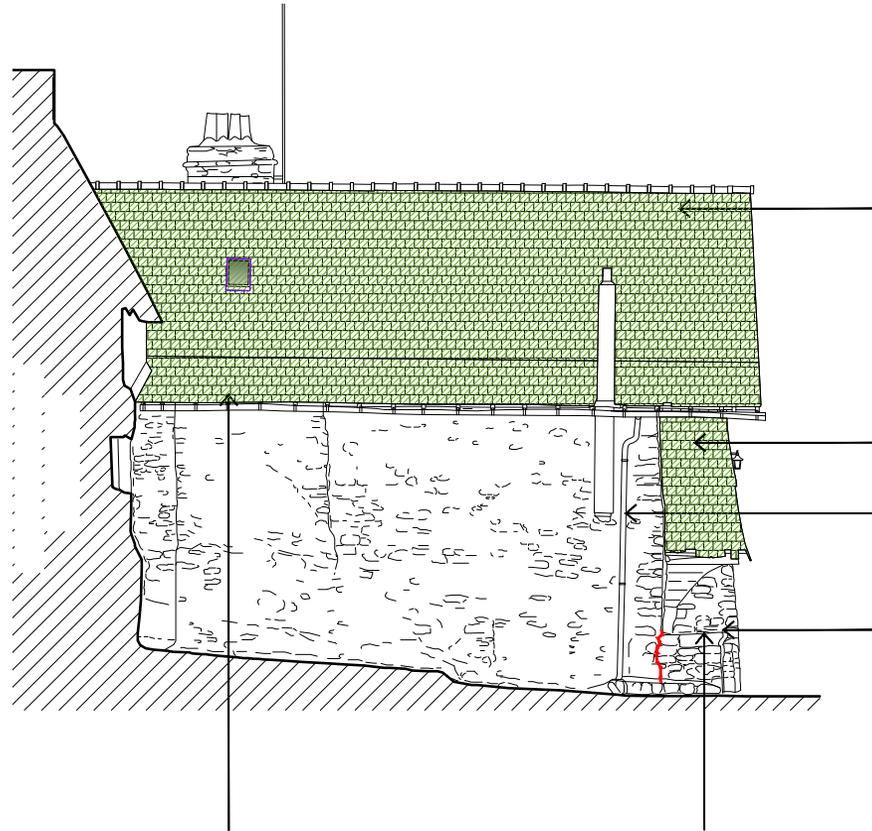
FAÇADE EST
Passage

On remarque également des dégradations dues à une absence régulière d'entretien.
Malgré les réfections ponctuelles, la couverture en ardoise semble très abîmée.

Couverture ardoise fixation crochets, refaite à la fin du 20^e siècle, remplacement de l'ensemble des pannes et chevrons.

- L'examen visuel de la couverture a révélé plusieurs types d'altération :
- Ardoises cassées ou percées
 - Ardoises affectées de pyrites
 - Présence généralisée de mousse et lichen formant par endroits de véritables tapis végétaux, empêchant l'écoulement des eaux et favorisant les remontées capillaires sous l'ardoise

Retours de la façade principale - pour compenser la fragilité du torchis et améliorer l'étanchéité, l'habillage en ardoise du pan de bois.

Vieillesse, déformation et usure des descentes d'eaux pluviales
L'ensemble des descentes en zinc sont vétustes et usées. Certaines descentes EP des couvertures ne sont plus étanches qui ruissellent directement sur les façades. Les réseaux d'évacuation seront entièrement à refaire.

- Traces d'infiltrations d'eau probablement liées à une descente fuyarde, déplacée.

L'encorbellement de la façade principale – ajout d'un massif maçonné. Il a été probablement ajouté peu après la construction de la maison pour stabiliser le faux-aplomb important de la façade (de l'ordre de 26 cm aujourd'hui).

Probable suppression de la souche de cheminée de la salle haute sur le gouttereau Nord-Est : Jusqu'au 16^e siècle, les cheminées sont rarement superposées; elles se chevauchent au contraire ou sont opposées, afin de laisser chaque tuyau isolé - présence de deux consoles très-saillantes au première étage.

L'encorbellement de la façade principale :
– La façade présente un fort devers vers l'extérieur, de l'ordre de 26 cm
– détachement du massif maçonné

- Dépose complète et réfection à neuf de la toiture en ardoises,
- Dépose complète et réfection à neuf des gouttières,
- Dépose et réfection à neuf des lignes faîtières en tuile terre cuite,
- Fourniture et pose des fenêtres de toit selon le projet (2),
- Pose en remplacement des nouvelles descentes EP.

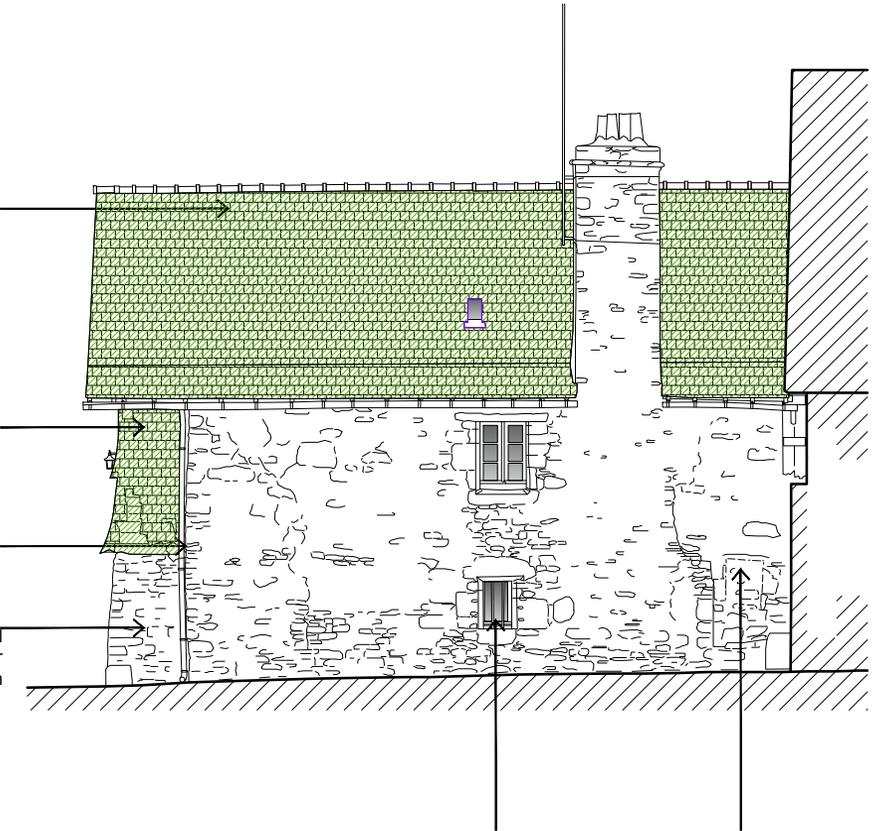
FAÇADE OUEST

Dégradation importante des menuiseries bois

Vestiges d'une ancien baie

- Dépose des menuiseries existantes,
- Fourniture et pose des nouvelles menuiseries en chêne hybride à double vitrage avec des intercalaires (selon le projet).

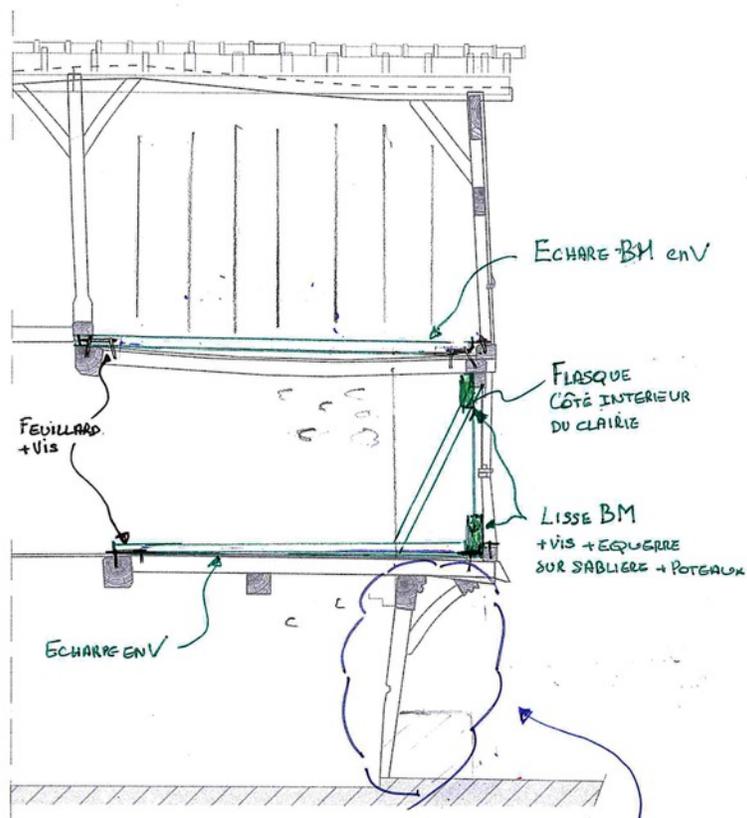
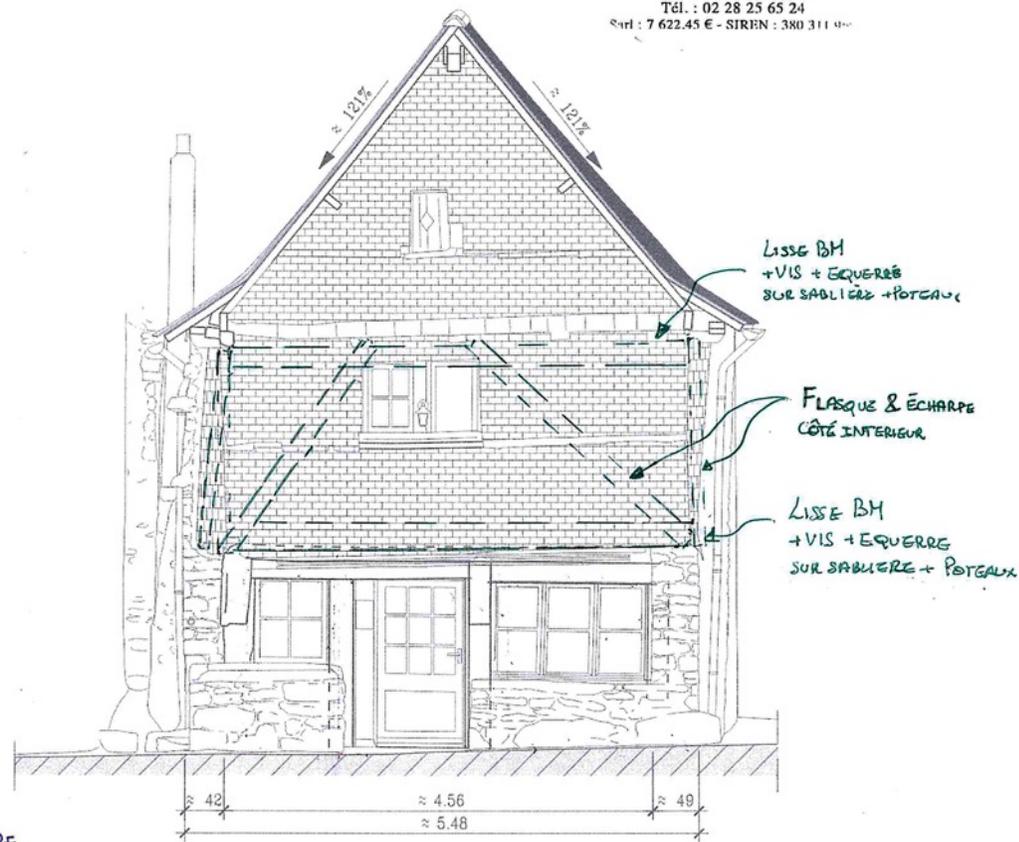
Façade Nord - St Michel

Au vu de très nombreux désordres (planchers, pan de bois de la façade, charpente et escalier) et les déformations et reports de charges inappropriés : des mouvements importants de la façade manifestés par un faux-aplomb des poteaux principal support du poitrail, de l'ordre de 26 cm, de nombreux assemblages ouverts, voir des assemblages complètement déboîtés de solives utiles à la réalisation de l'encorbellement. La façade principale en pan de bois est en état de stabilité précaire et nécessite des mesures conservatoires dans l'attente de travaux de renforcement :

SURVEILLANCE RÉGULIÈRE
VERIFICATION VISUELLE 2 fois PAR AN
DE TOUT SIGNE D'ÉVOLUTION DE
DÉGRADATION EN TÊTE & PIED DU RDC
