VITRÉ

Maison à porche ISMH

N°20 rue Poterie

ETUDE PRÉALABLE - DIAGNOSTIC SANITAIRE - ESQUISSE

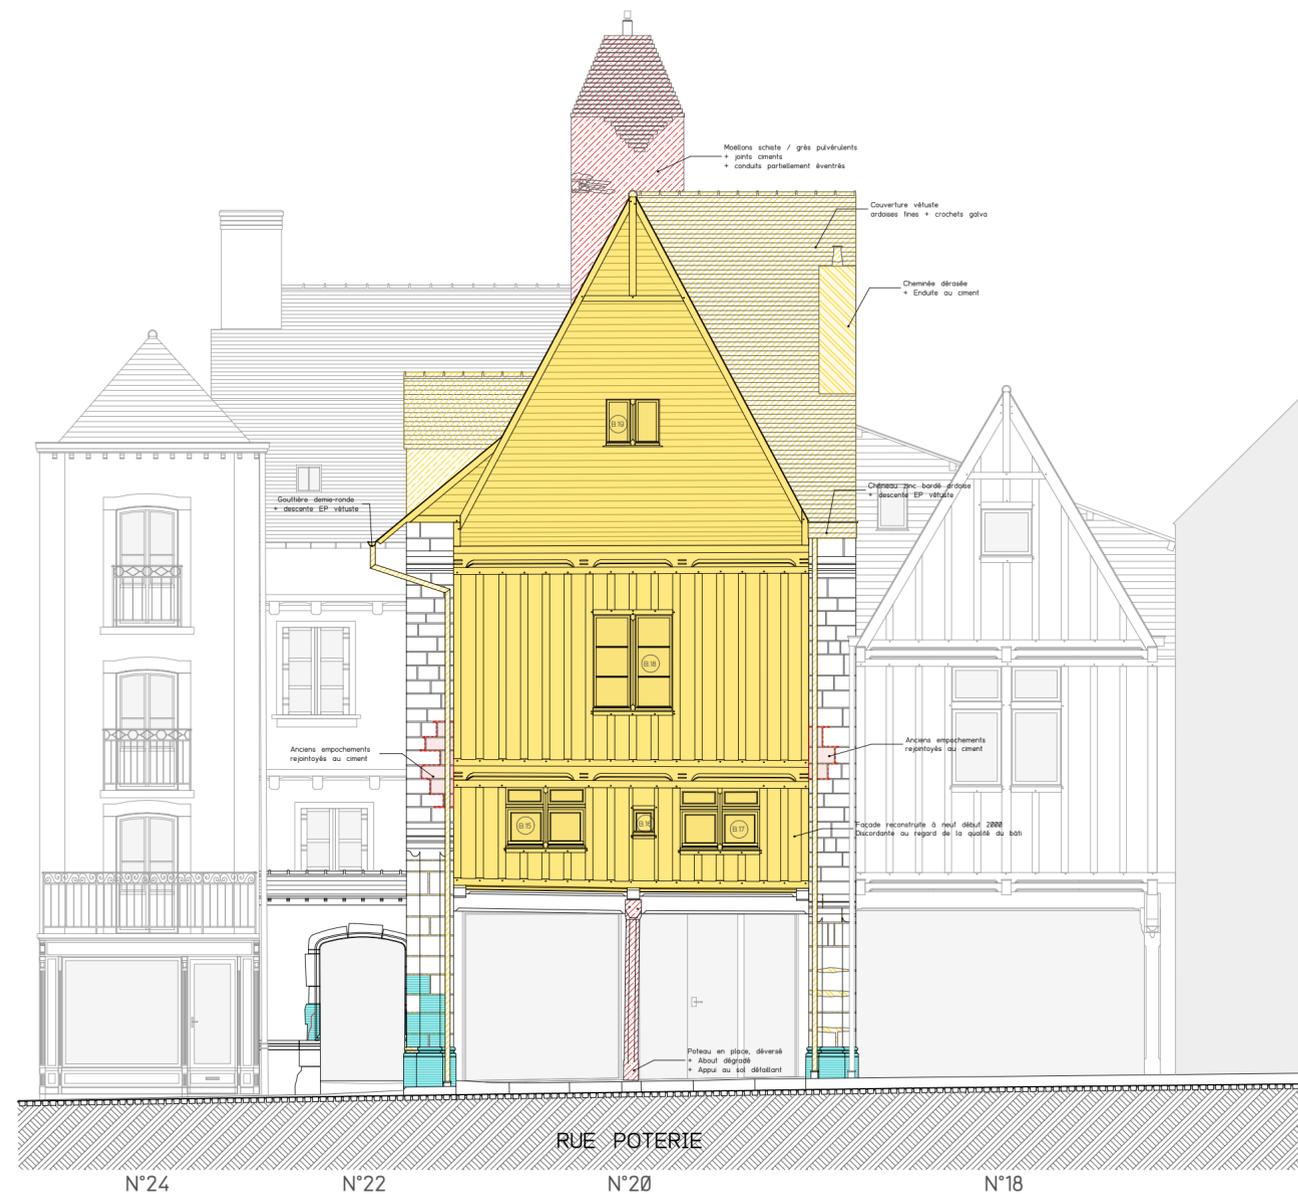
Diagnostic sanitaire & Étude préalable	
ÉTAT EXISTANT - FAÇADE SUD	
Echelle : 1/50	
PHASE DIAG	Indice de Révision
N° 01/10	
Date d'édition	11/10/2022
Dessinateur	J. REEMAN

- A l'exception de la travure du plancher bas de l'entresol, la totalité de la façade sud a été refaite au début des années 2000. Les méthodes employées, ainsi que certains des matériaux qui la composent sont totalement discordant par rapport à la qualité générale du bâtiment. Elle présente globalement peu de désordres. Ses sablières, contrairement à la composition d'origine, ne reposent plus sur les gouttereaux. La ferme de pignon reconstruite, très peu débordante, ne joue pas son rôle de protection des pans de bois. Le pignon est essenté en ardoises, intégrant une faible coyature en pied de ferme. Les enduits des remplis entre pans de bois sont très durs, probablement de composition bâtarde, chaux/ciment. Ils sont posés directement sur un support en OSB, sans doute criblé de clous, pour leur maintien. L'ensemble est totalement discordant au regard de la qualité initiale du bâtiment.

- A rez, la façade en pan de bois repose sur une sablière et un poteau ancien, portant le plancher d'entresol à mi-portée. Le poteau est déversé et son pied dégradé, et de fait ne repose quasiment pas au sol.

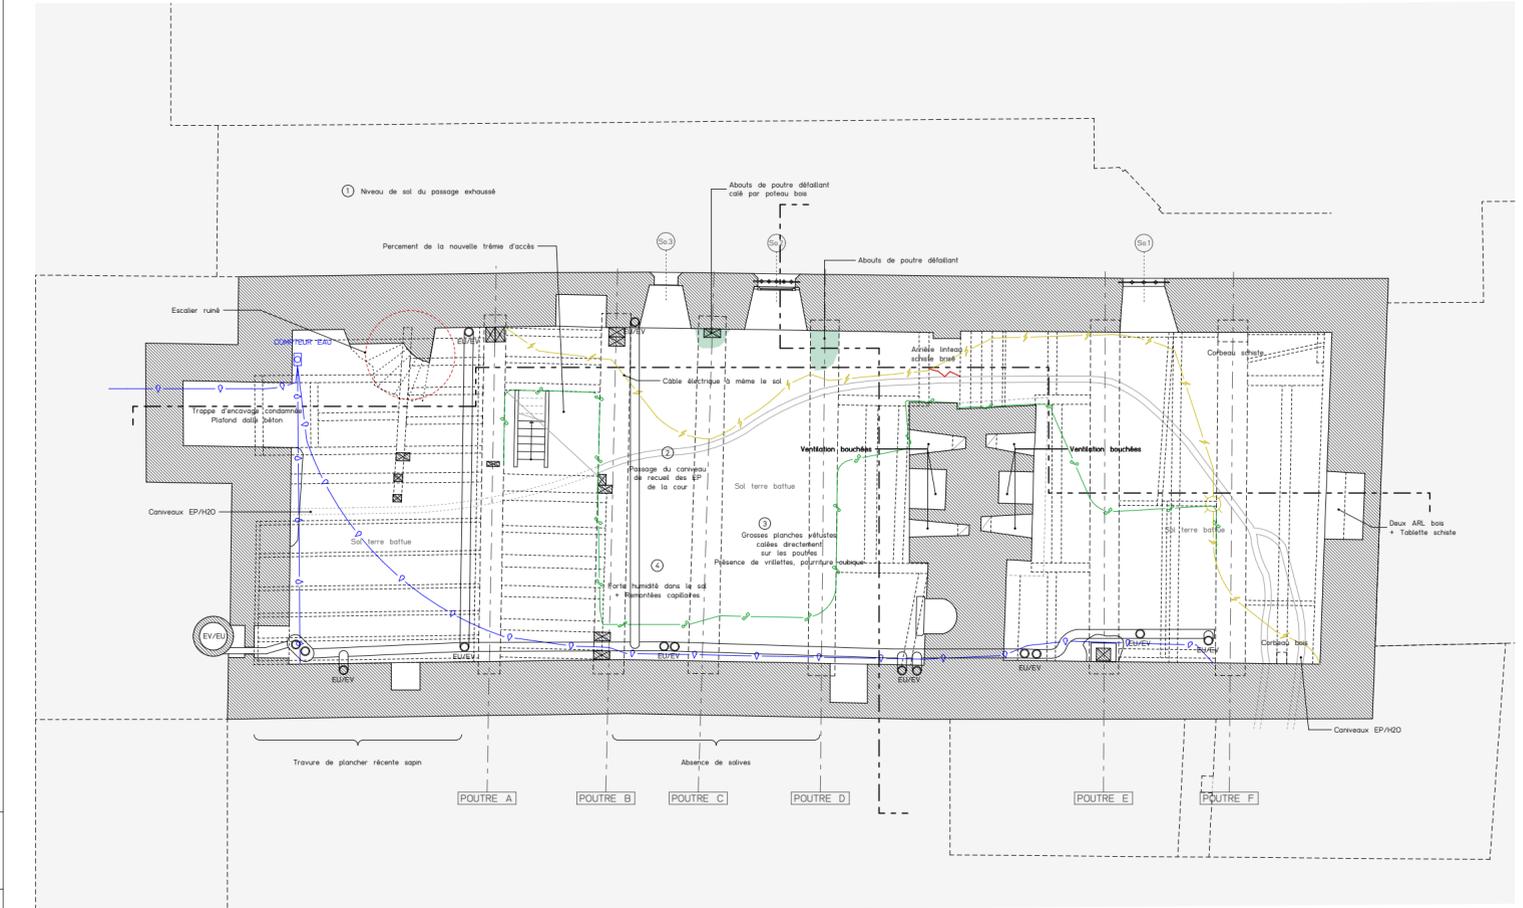
PLAN DES CAVES

- Les maçonneries en moellons de schiste et de grès sont brutes et sans enduits. La pathologie majeure en cave est l'humidité abondante et permanente qui entraîne des remontées capillaires sur la totalité des maçonneries.

- Le sol en terre battue ainsi que l'ancien caniveau de recueil des eaux pluviales de la cour participent grandement à la forte humidité.

- La présence de bois de soutien, directement posés au sol, ou de bois abandonnés sur la terre battue humide, est propice au développement de champignons, dans ce milieu très humide.

- Le repos dans les maçonneries des poutres en châtaignier encadrant le soupirail S.2 souffre d'une humidité très importante. Celle qui se situe la plus au nord ne possède aucun étaieement ni renfort d'appui.

- De nombreux réseaux courent de façon anarchique en cave, tous sont désuets et/ou dégradés/dangereux :

- ° Des câbles électriques vétustes venant de la trémie actuelle de l'escalier, rampent sur le sol humide puis remontent par l'angle nord-est vers la boutique.

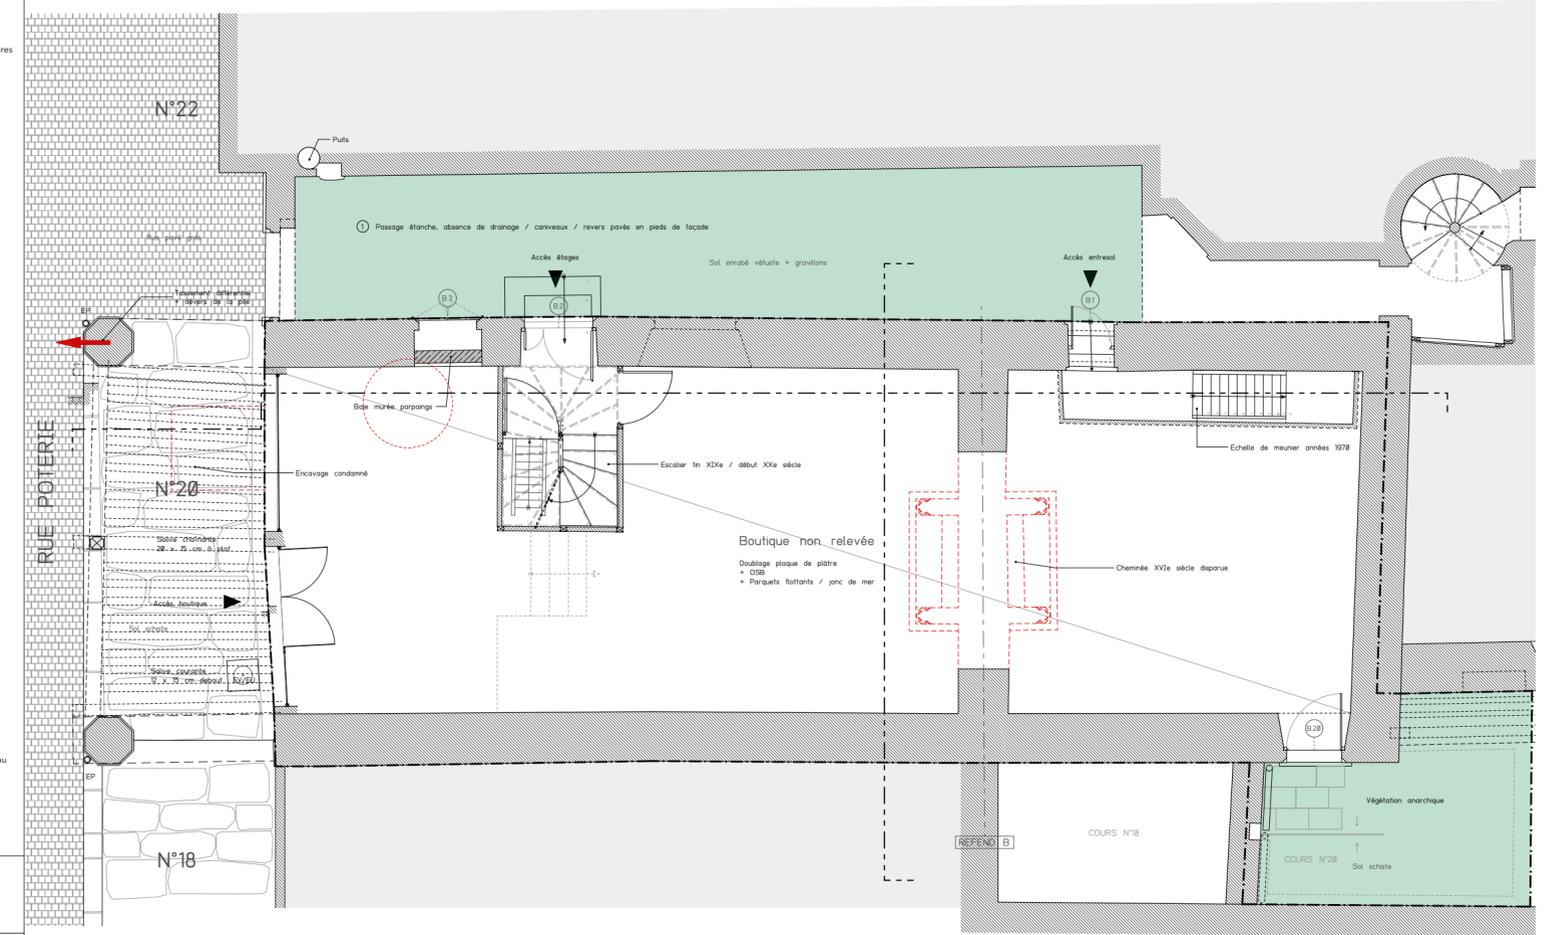
PLAN RDC

- La boutique n'a pu être relevée. Elle est cependant entièrement doublée en plaque de plâtre type BA13 et en OSB, finitions jonc de mer / parquet flottant. Des sondages destructifs seront à mener dans l'éventualité de futurs travaux, afin de s'assurer de l'état sanitaire du revers des maçonneries et du plancher bas. Les doublages plâtrés à l'intérieur, et l'enduit ciment non perspirant à l'extérieur coupent toutes possibilités d'échanges hygrométriques et laisse présager d'une forte humidité dans les maçonneries pouvant entraîner des désordres.

- Lors de la reprise du refend B et de la souche de cheminée à l'entresol, la cheminée du rez-de-chaussée a sans aucun doute été supprimée.

- Les cloisons de la cage d'escalier actuelle sont en brique plâtrière dressées entre poteaux sapins de sections 75x110 mm, enduites au plâtre et peintes.

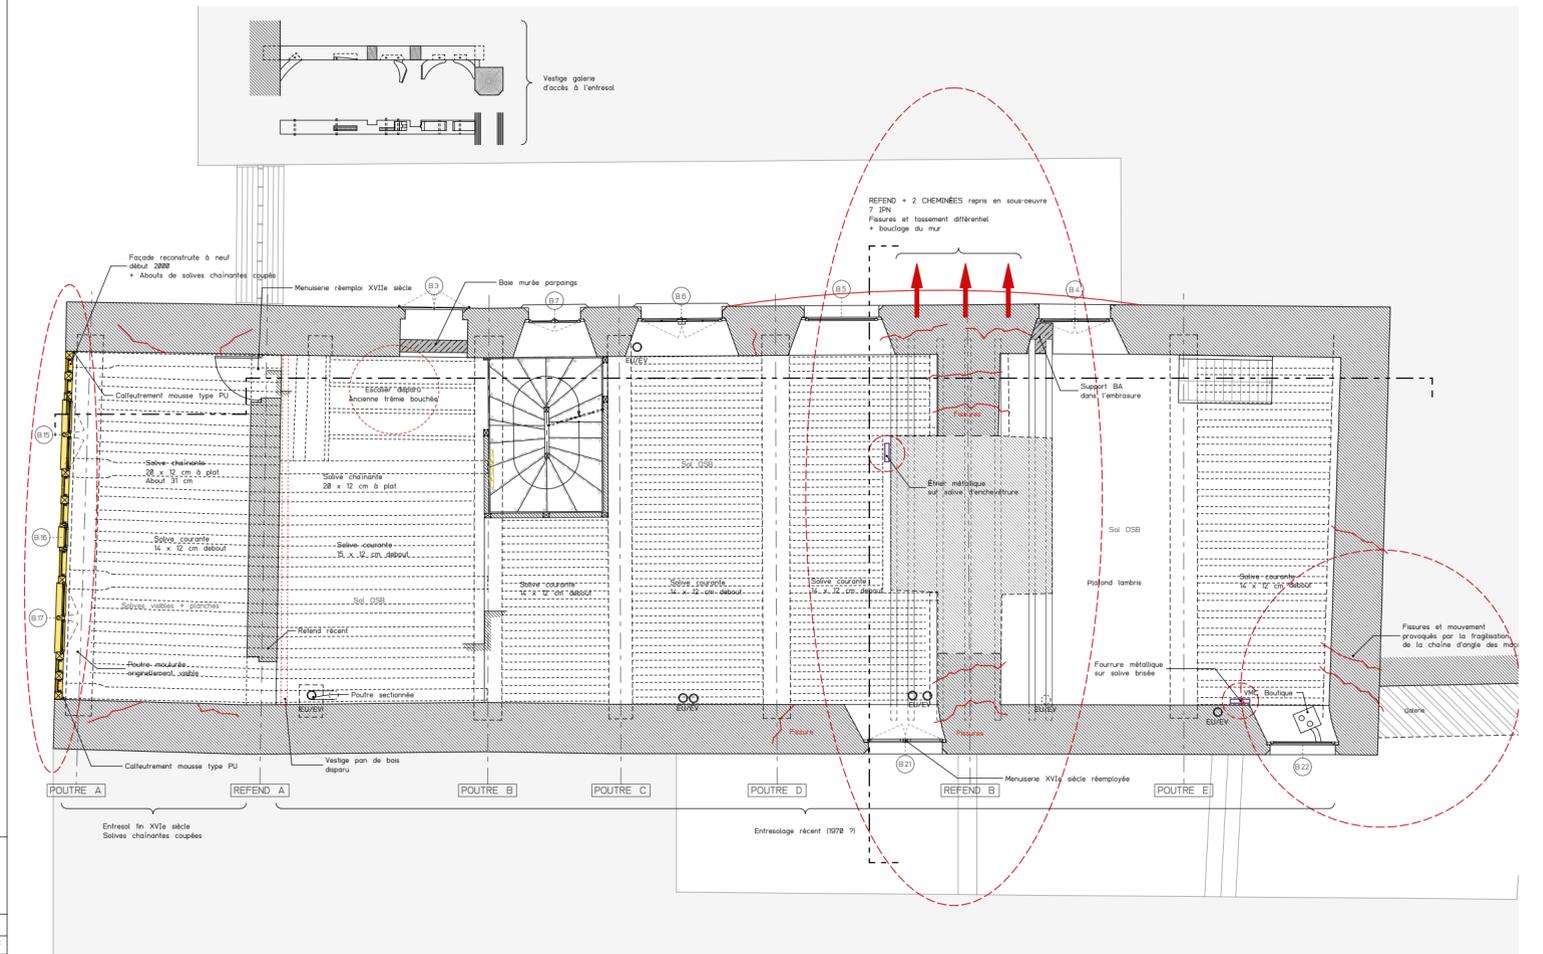
PLAN ENTRESOL

- Dans la partie entresolée ancienne, au-dessus du porche, des fissures sont apparues au droit des arcs de décharges des voûtes à la suite des dévers et des tassements des piles en façade.

- Le mur mitoyen nord est fissuré, probablement à cause du tassement différentiel dans la cour très humide, mais aussi au positionnement de la baie B.22, qui repose directement sur le linteau de la baie B.20, fragilisant ainsi l'angle. De plus la galerie du mitoyen accessible par la parcelle n°151 repose sur ces mêmes maçonneries, augmentant les désordres.

° Cette reprise entraîne des mouvements dus aux charges : fléchissement important des IPN (environ 4 cm de flèche). Un tassement différentiel et d'importantes fissures dans le refend au droit des appuis des poutres IPN. Un bouclage important du mur en façade ouest, à contrôler également en façade est.

° Les maçonneries en pierre de taille de la cheminée au niveau de l'entresol ont été reprises avec des moellons de schiste, de grès, des briques et sont entièrement jointoyées au ciment.

- Des fissures sont visibles au droit des trumeaux ouest et est sous la poutre D, résultant des mouvements induits par la reprise en sous-oeuvre de la cheminée.

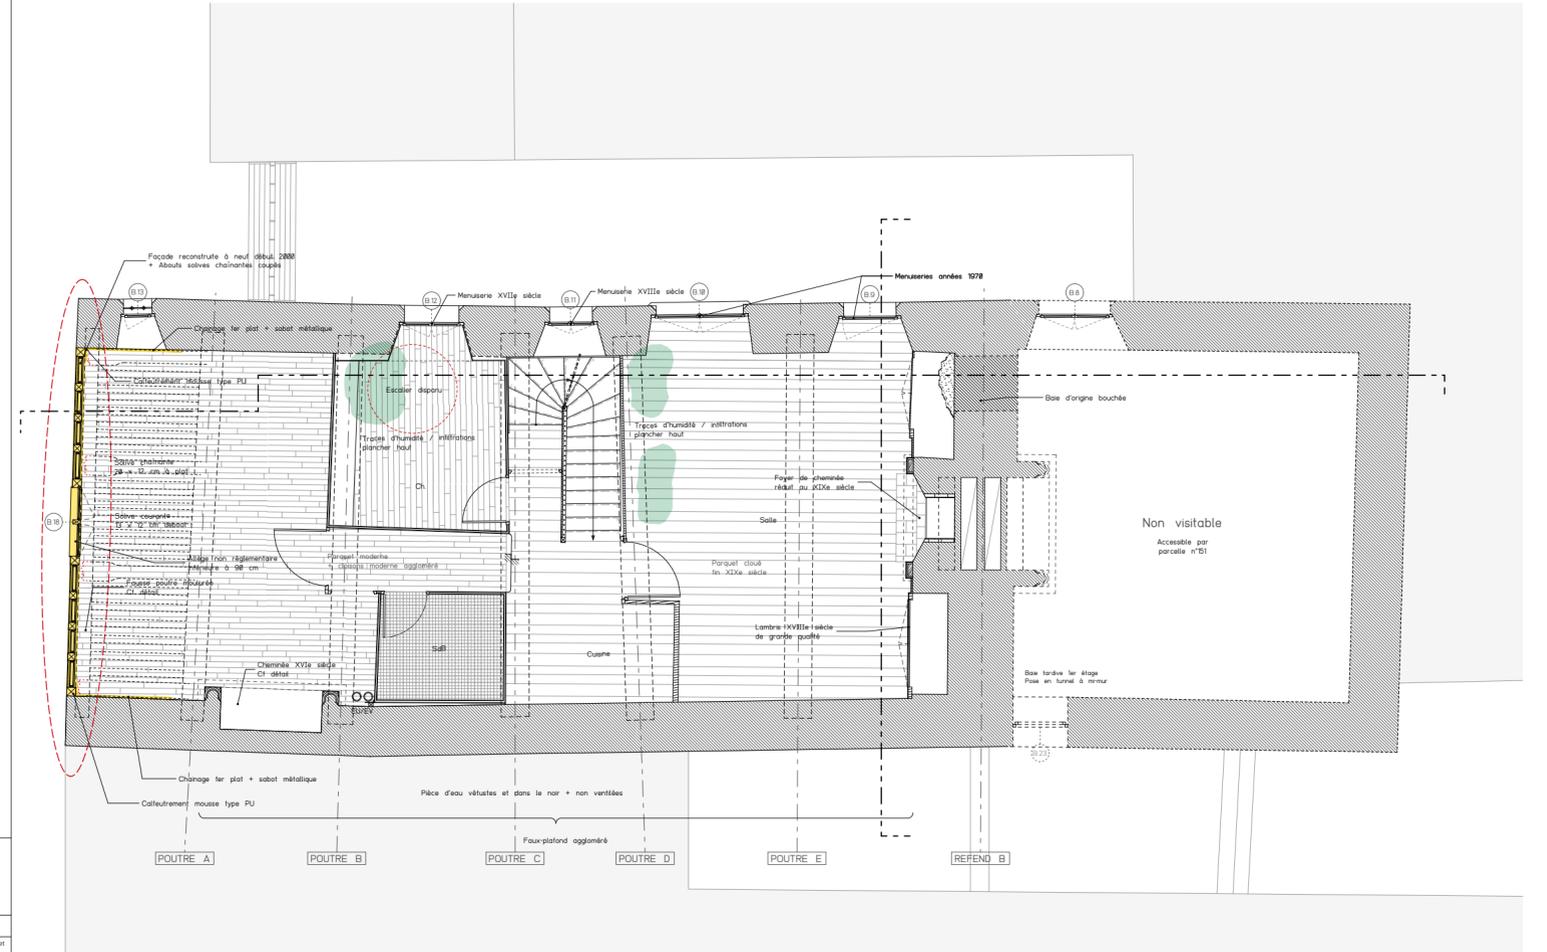
PLAN R+1

- L'ancienne chambre est doublée en aggloméré qui présente des traces d'humidité le long du mur ouest. Des sondages destructifs sont à mener afin de vérifier l'état des maçonneries et des travures de plancher.

- Une trace d'humidité importante, avec suspicion de champignon est localisée à l'angle sud-ouest de la pièce nord de l'étage.

- Les cloisons répartissant les différents espaces habités tel que la salle de bain, la cuisine, la chambre sont toutes de facture récente en ossature bois et panneaux d'aggloméré dégradés. Les pièces d'eau sont vétustes et n'ont pas d'accès direct à la lumière du jour.

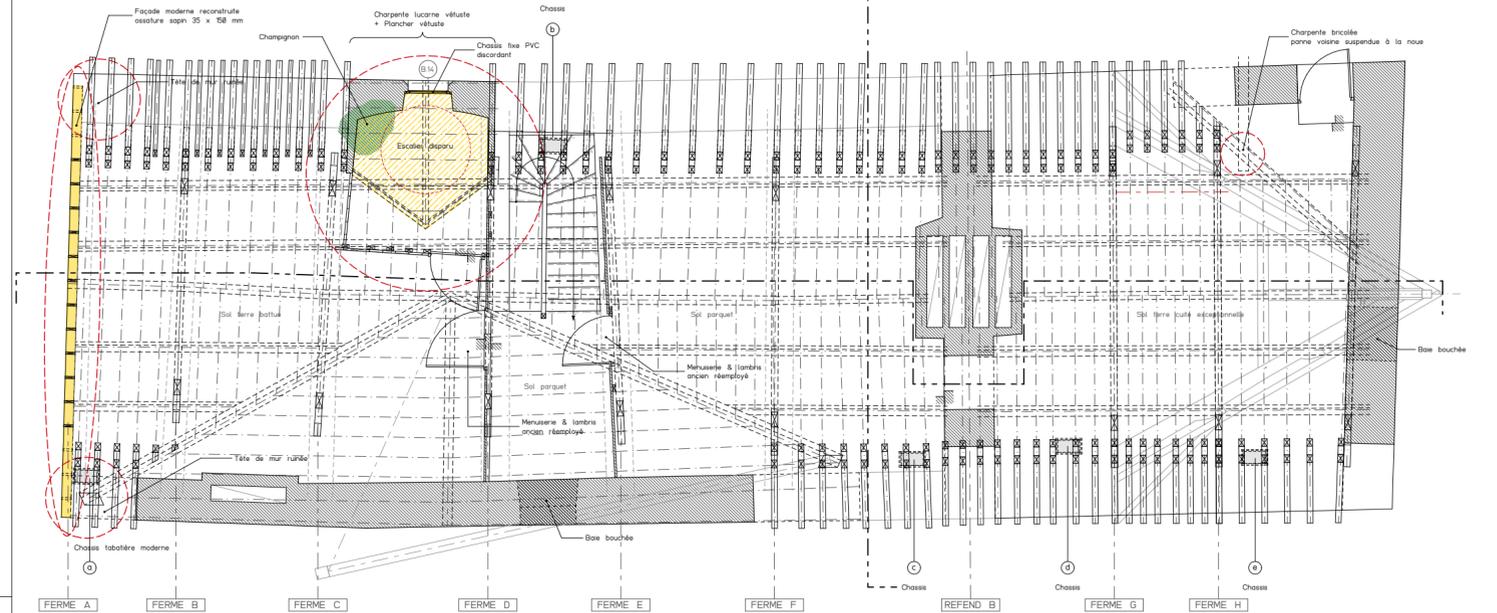
PLAN DES COMBLES

- ° Le lien de faitage au nord de la ferme B est désassemblé de sa mortaise d'origine. Ce désordre est dû au léger dévers de la façade sud, ainsi qu'au tassement différentiel de la pile ouest.

- Les abouts de solives chaînantes et courantes du plancher bas au sud sont dégradées et mis à nu. Certaines sont découpées et plus aucun assemblage formant chaînage n'est assuré avec la façade pan de bois.
