Architectes du Patrimoine

MAÎTRE D'OUVRAGE :  
COMMUNE DE MALESTROIT

**MALESTROIT (56) - 6, RUE AU FROMENT**  
**DIAGNOSTIC PRÉ-OPÉRATIONNEL**  
**POUR AIDE A LA DÉCISION DE**  
**TRAVAUX SUR UNE MAISON A PAN**  
**DE BOIS**

DÉCEMBRE 2022

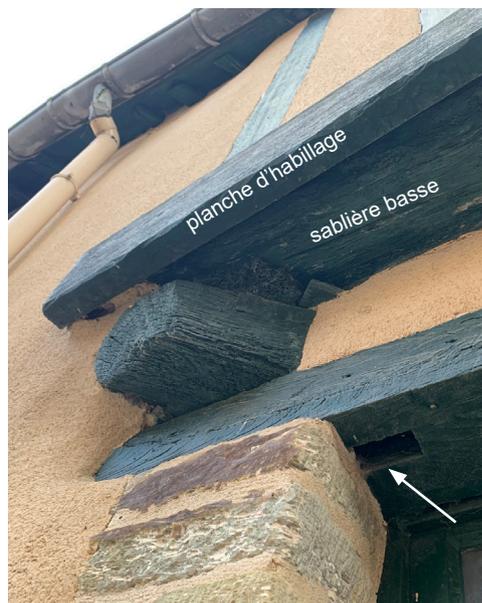
Linteau de récupération

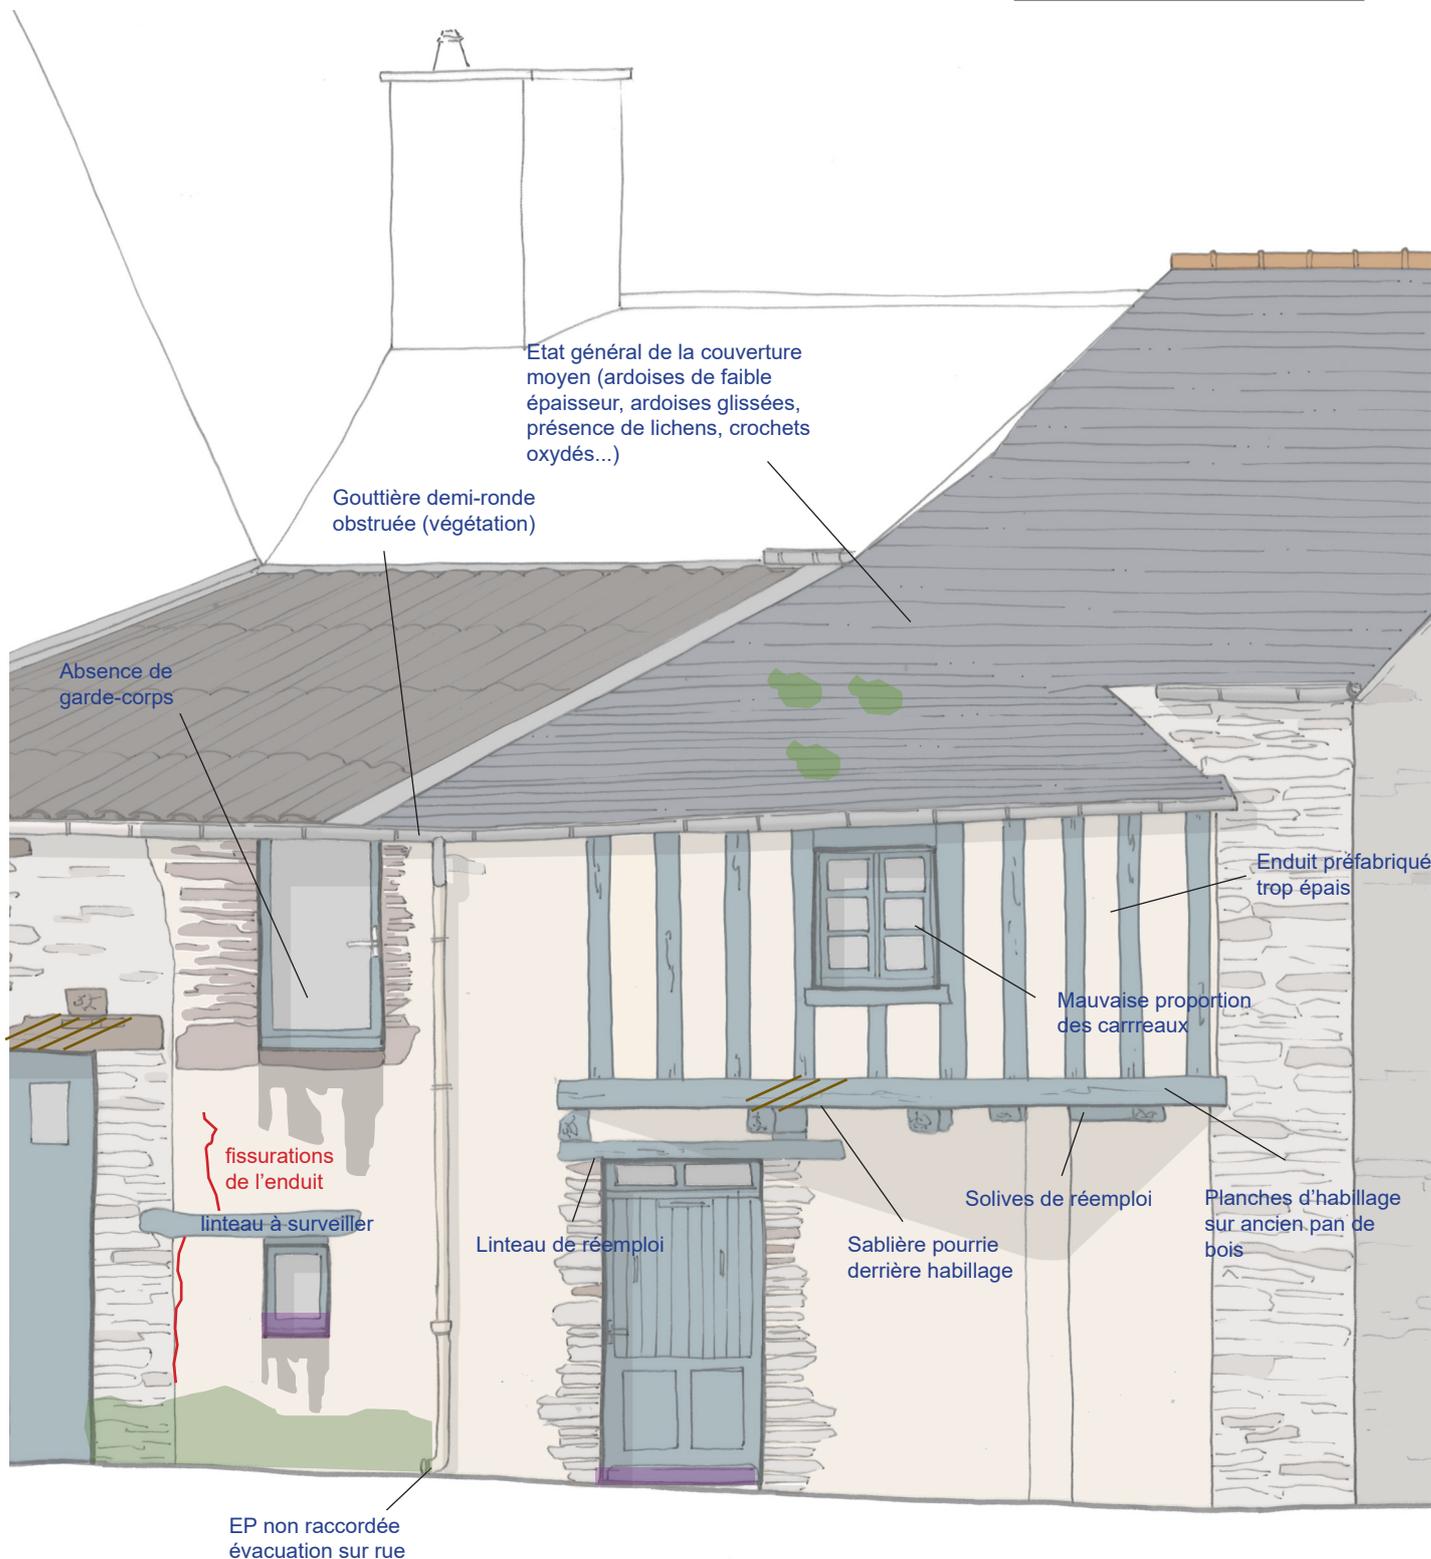
Fissures

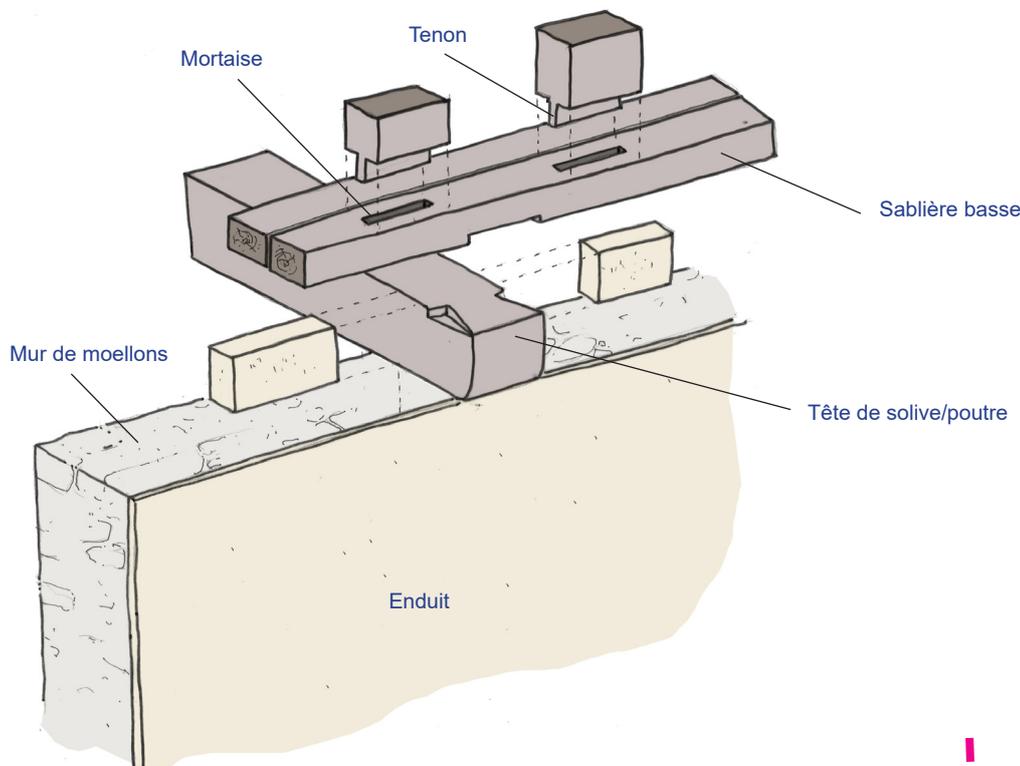
Déformation du pan de bois

« Nous avons constaté un faux-aplomb de la façade en pan de bois qui semble lié à la poussée de la charpente sur la sablière haute. En effet, les ancrages de la charpente sur le mur gouttereau nord-ouest de la construction initiale sont de simples appuis sans blocage mécanique horizontal (pas de scellement des éléments bois ou de plates-bandes métalliques). Le point de blocage horizontal des chevrons s'est donc formé en bas de rampant sur la sablière du pan de bois qui présente un déplacement horizontal vers l'extérieur. Un plat métallique du commerce plié a d'ailleurs été mis en oeuvre contre le meneau en maçonnerie pour bloquer l'extrémité Nord de la sablière haute.

Ce meneau en maçonnerie présente également un léger faux-aplomb. La ferme en appui sur ce dernier n'est pas non plus ancrée correctement dans le mur gouttereau nord-ouest de la construction initiale et le chevonnage de la charpente semble également exercer une légère poussée horizontale sur ce meneau en maçonnerie.

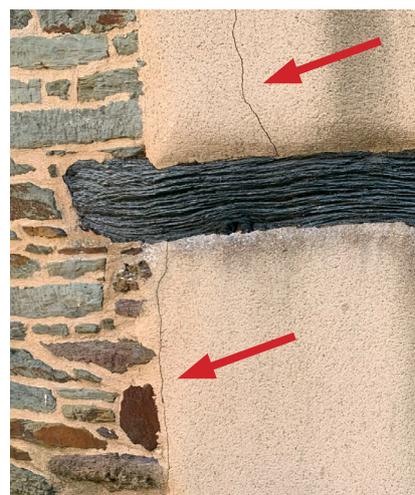
Des fissurations sont observées à gauche de l'élévation, à proximité du garage, liées à la dégradation du linteau de porte de garage de la propriété voisine.

Fissuration de l'enduit

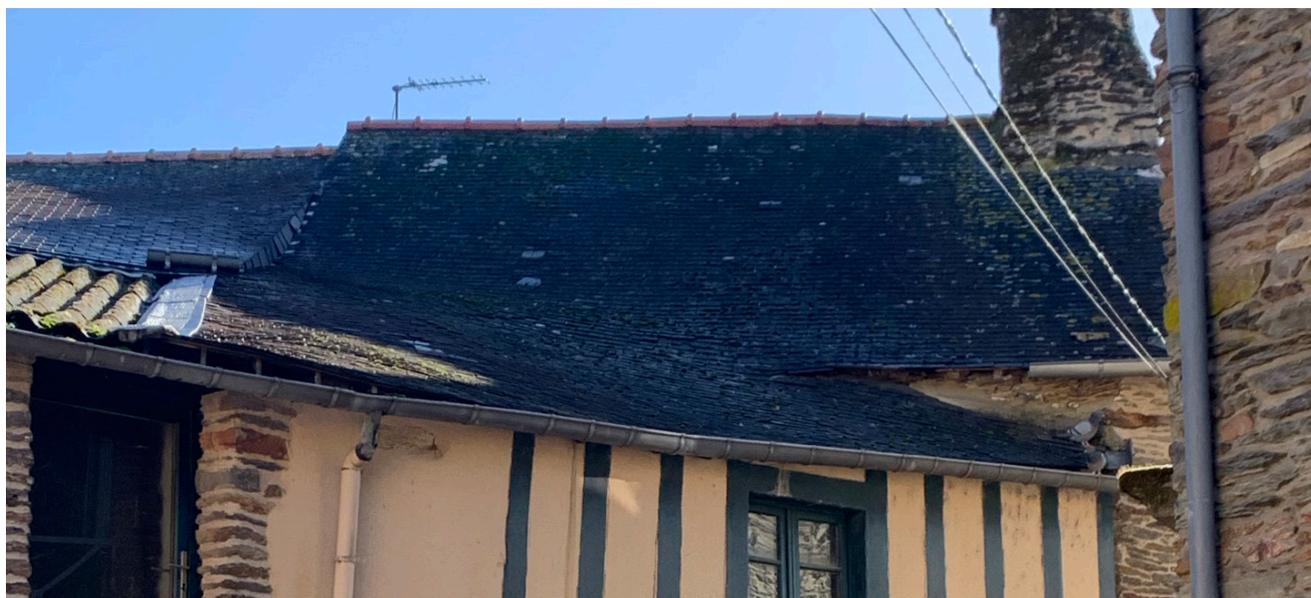
Vue générale - versants de toit donnant sur la rue aux Anglais

L'ensemble du versant arrière de la couverture est en état moyen (très faible épaisseur des ardoises, lichens, crochets très oxydés, ardoises glissées) et mérite une reprise à neuf.

La gouttière demi-ronde semble partiellement obstruée (au vu, depuis le sol, de la présence de végétation dans la gouttière). A noter que la gouttière du bâti mitoyen (garage) est raccordée sur la gouttière du 6 rue au Froment.

Restitution des anciens versants de toit à étudier en phase de maîtrise d'oeuvre.

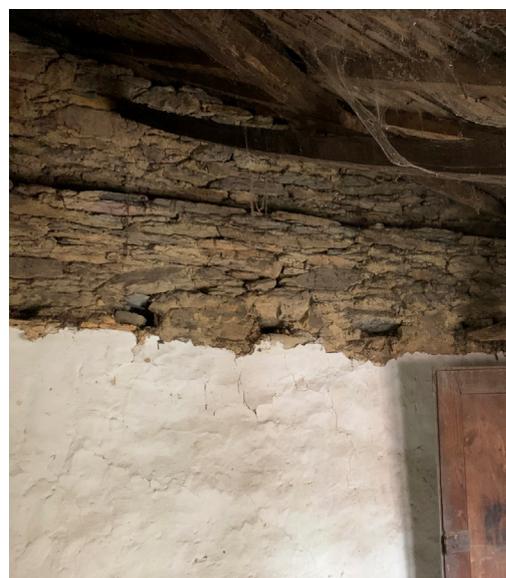
Décroché du mur, ancien appui de chevrons ?

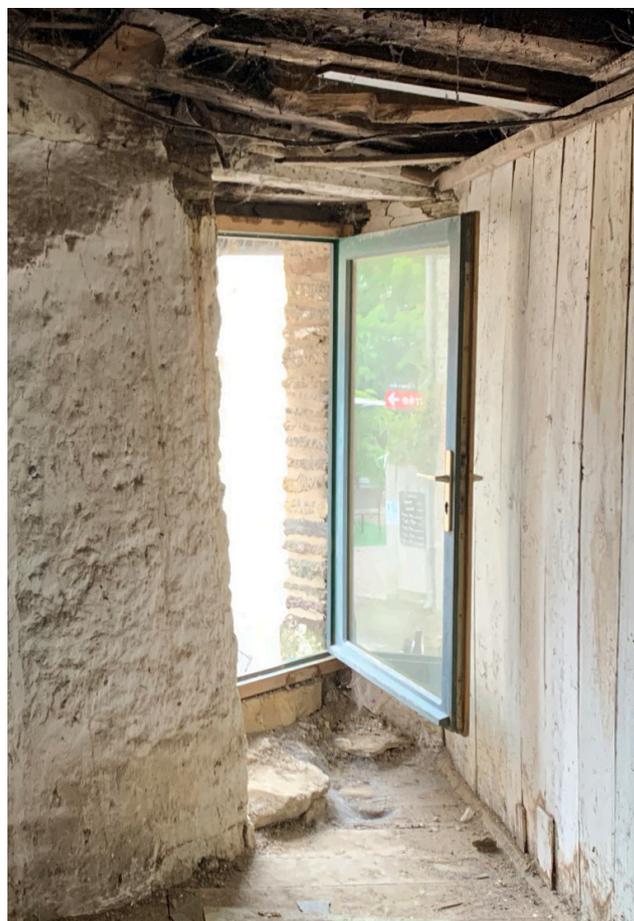
1er étage - Illustration du dévers

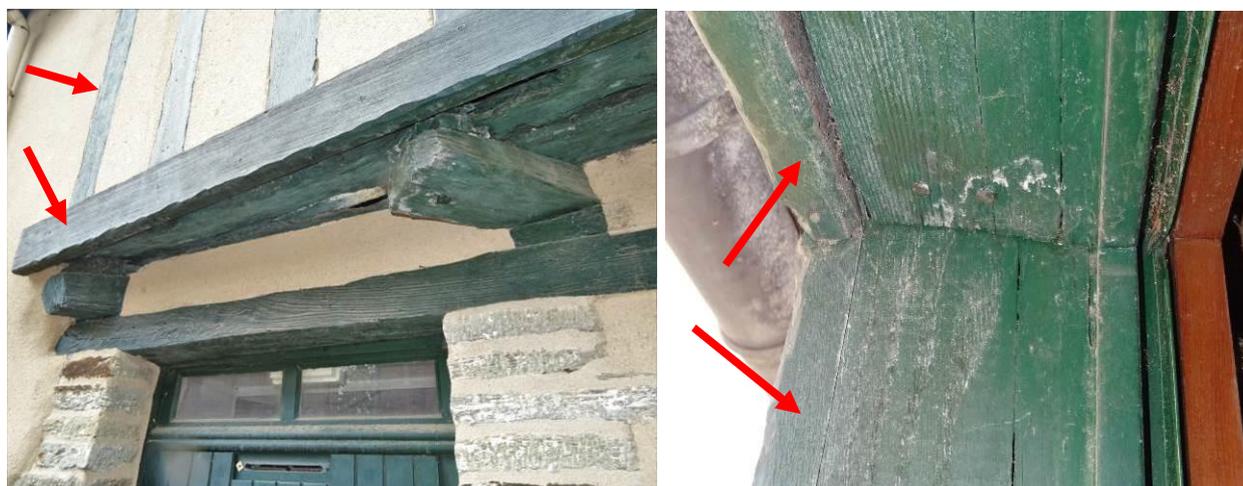
Les éléments visibles depuis l'extérieur ne sont pas les éléments porteurs du pan de bois mais des planches d'habillage clouées contre les éléments porteurs.

*Vues des planches d'habillage des éléments de pan de bois*

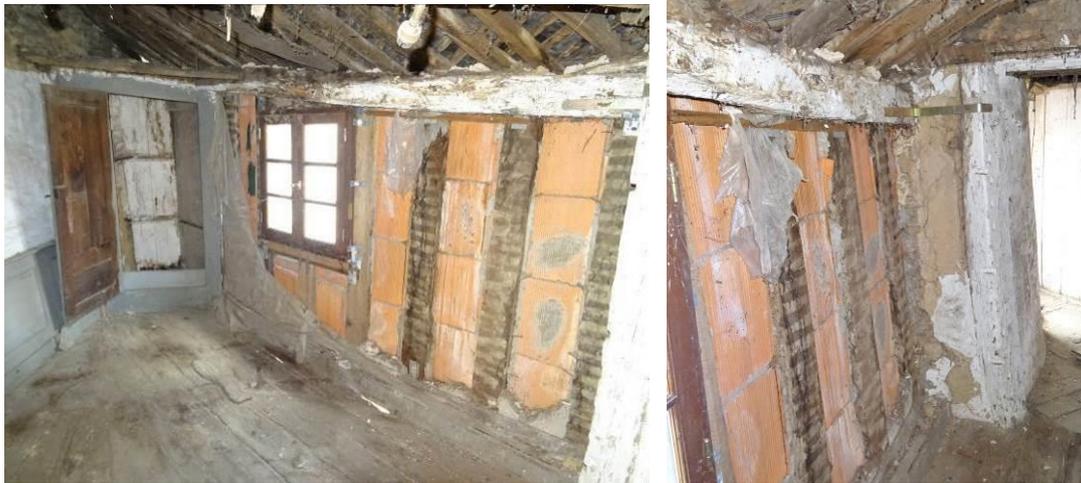
Depuis l'intérieur, nous avons constaté que la structure du pan de bois a été modifiée. Les éléments encadrant la fenêtre sont constitués de bois plus récents assemblés par platines et équerres métalliques du commerce et les remplissages ont été remplacés par des briques plâtrières.

Vues intérieures du pan de bois

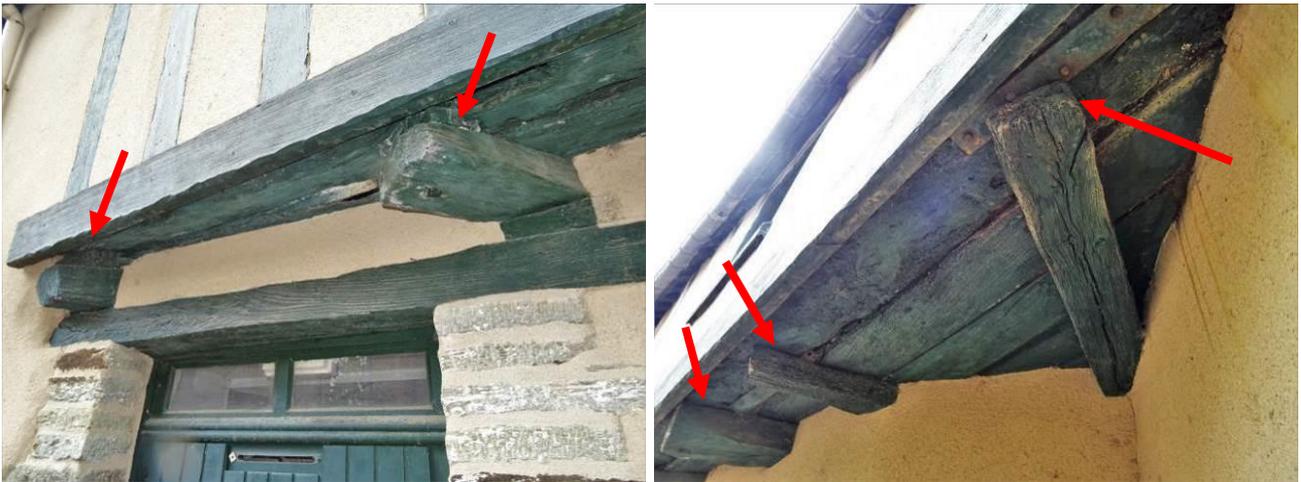
La lisse basse repose sur les solives de plancher haut RdC en console et ses extrémités sont ancrées dans les murs en maçonnerie.

Vues de la sablière basse en appui sur solives en console

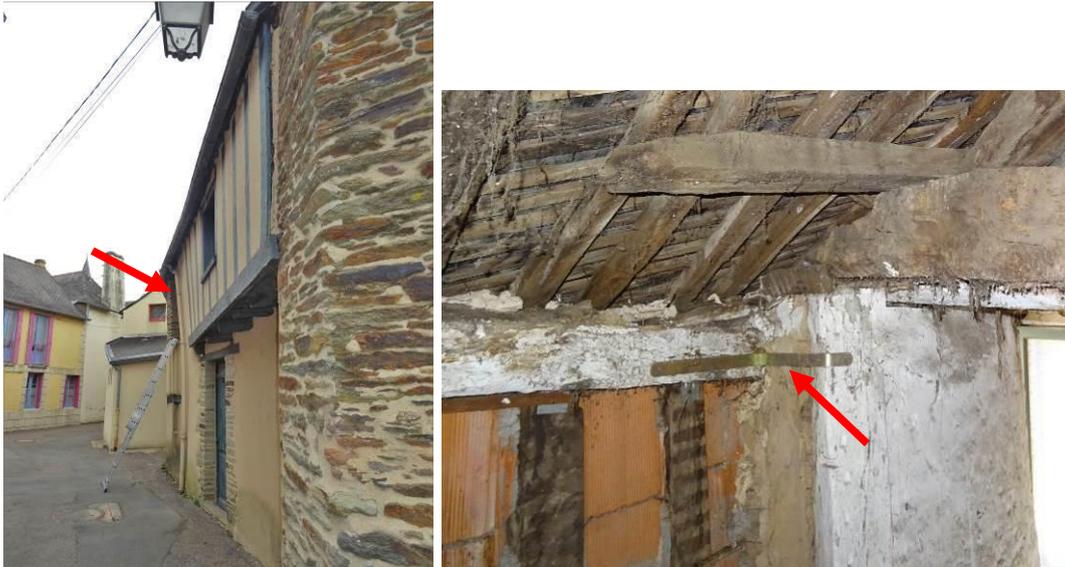
Nous avons constaté un faux-aplomb de la façade en pan de bois qui semble lié à la poussée de la charpente sur la sablière haute. En effet, les ancrages de la charpente sur le mur gouttereau nord-ouest de la construction initiale sont de simples appuis sans blocage mécanique horizontal (pas de scellement des éléments bois ou de plates-bandes métalliques). Le point de blocage horizontal des chevrons s'est donc formé en bas de rampant sur la sablière du pan de bois qui présente un déplacement horizontal vers l'extérieur. Un plat métallique du commerce plié a d'ailleurs été mis en œuvre contre le meneau en maçonnerie pour bloquer l'extrémité Nord de la sablière haute.

*Vues du faux aplomb de pan de bois (à gauche) et du plat plié de blocage de l'extrémité de sablière haute (à droite)*

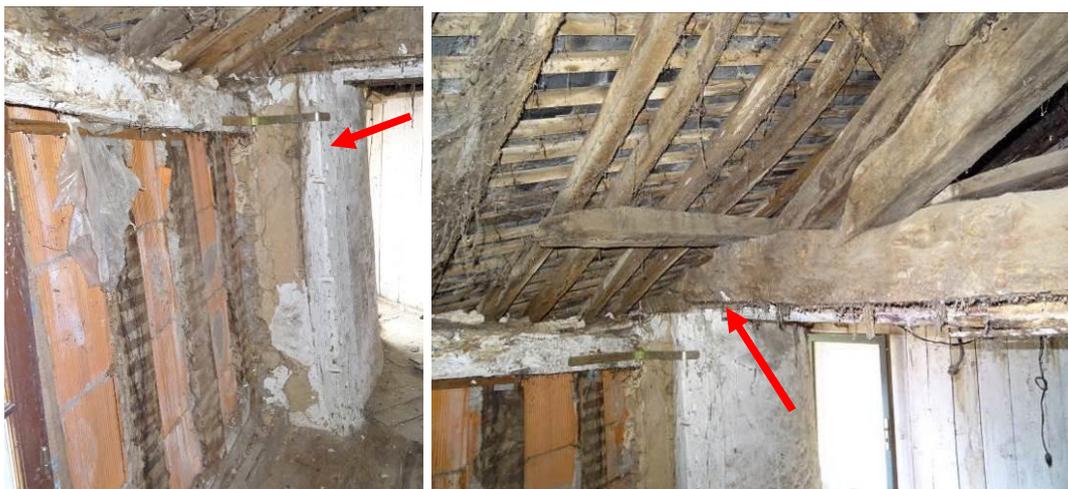
Ce meneau en maçonnerie présente également un léger faux-aplomb. La ferme en appui sur ce dernier n'est pas non plus ancrée correctement dans le mur gouttereau nord-ouest de la construction initiale et le chevonnage de la charpente semble également exercer une légère poussée horizontale sur ce meneau en maçonnerie

*Vues du faux-aplomb du meneau en maçonnerie et de l'appui de la ferme de charpente*

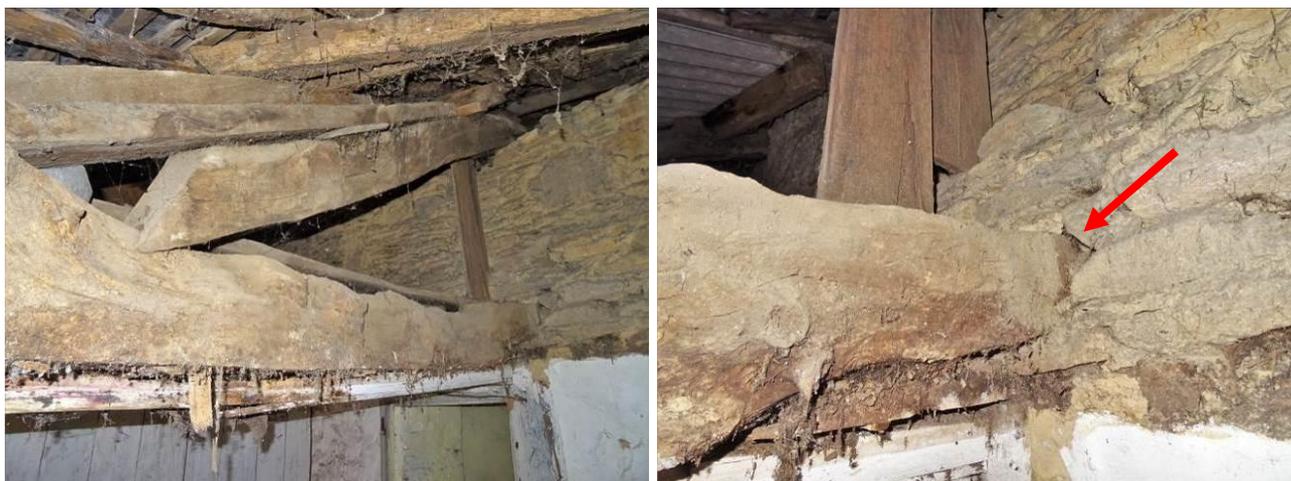
*Vue de la ferme en appui sur le meneau et le glissement de l'ancrage d'entrait sur mur gouttereau*

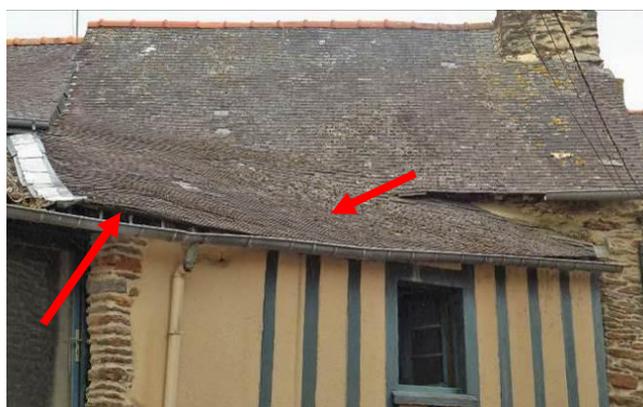
Le sous-dimensionnement de certains éléments de charpente et les défauts d'ancrages et de calages des éléments de charpente entraînent des glissements d'appui et une déformation globale de la charpente après blocage horizontal contre la façade pan de bois.

*Vue de la déformation du versant de couverture*

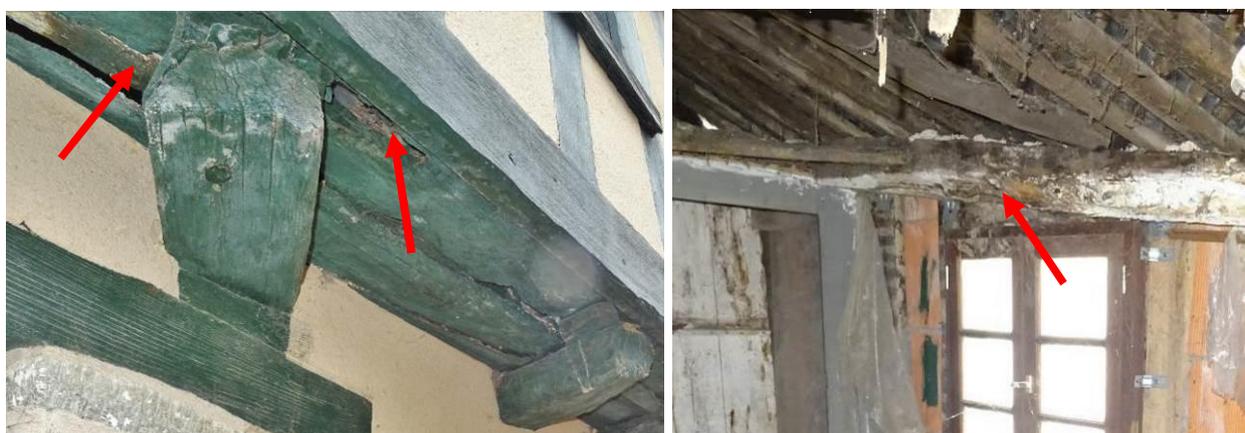
Les sablières hautes et basses présentent des sections localement réduites et des dégradations localisées. Les ancrages de leurs extrémités dans la maçonnerie semblent précaires. Les assemblages des montants de pans de bois conservés ont été renforcés par équerres du commerce.

*Vue des dégradations et sections réduites de sablières haute et basse*

> La structure du pan de bois a subi des modifications de sa structure initiale (remplacement de certains éléments) et a été recouvert par des planches d'habillage. Les sablières haute et basse sont en mauvais état et tous les assemblages ont été renforcés par équerres et platines du commerce. La charpente attenante exerce une légère poussée horizontale en tête de pan de bois et présente des défauts d'ancrages et de dimensionnement ainsi qu'une déformation globale. Nous préconisons donc la réfection à neuf du pan de bois et de la charpente en cas de travaux de rénovation. Les solives du plancher haut RdC pourront être conservées si elles ne présentent pas de dégradations (contrôle à effectuer après dépose du platelage bois actuel qui sera également à remplacer).

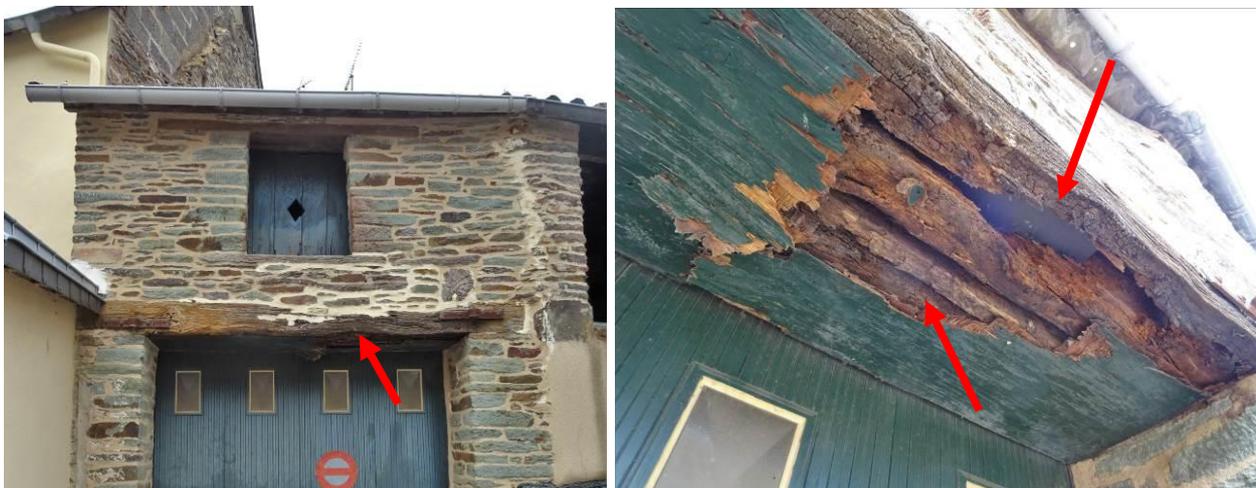
Bien que ne faisant pas partie de notre mission qui concerne uniquement le pan de bois du n°6 de la rue au Froment, nous tenons à signaler que nous avons constaté une réduction de section importante du linteau de la porte de garage voisine donnant sur la rue aux Anglais. La réduction de section a été induite par des dégradations biologiques, liées à l'exposition du linteau bois aux intempéries. Le linteau bois a subi une légère déformation qui a entraîné une fissuration de la maçonnerie qu'il supporte.

*Vues de la dégradation et de la déformation du linteau*

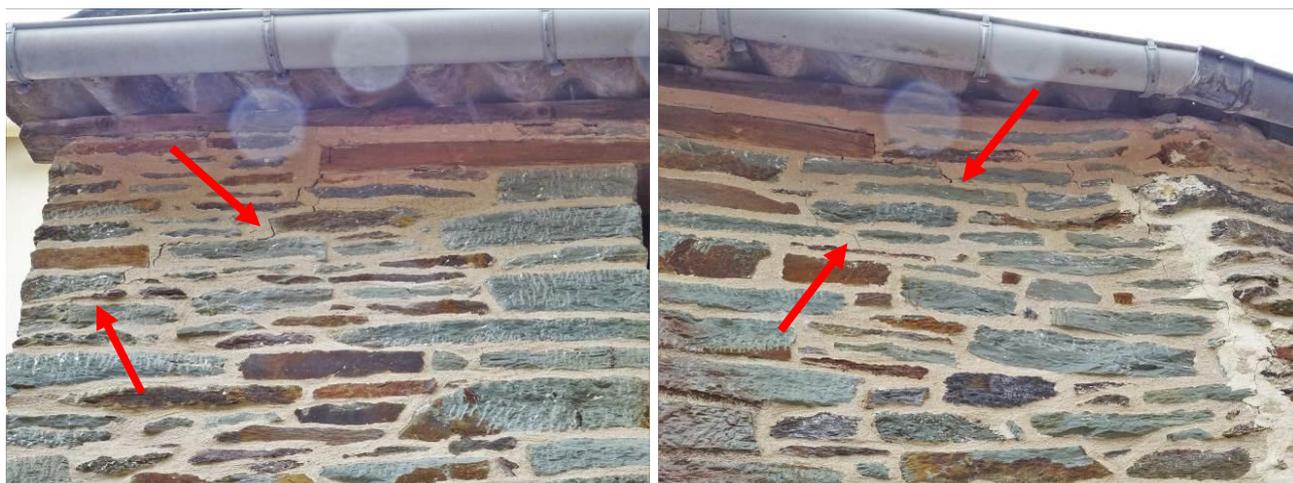
*Vues de la fissuration de la maçonnerie supportée par le linteau*

> Bien que hors mission, nous tenons à signaler notre constat de dégradation du linteau de porte de garage de la propriété voisine donnant sur la rue aux Anglais et la fissuration induite sur la maçonnerie par la flèche du linteau (cf. §3.3).
