# ANTAK

**MALESTROIT (56) - 18, RUE AUX ANGLAIS**  
**DIAGNOSTIC PRÉ-OPÉRATIONNEL**  
**POUR AIDE A LA DÉCISION DE**  
**TRAVAUX SUR UNE MAISON A PAN**  
**DE BOIS**

OCTOBRE 2021

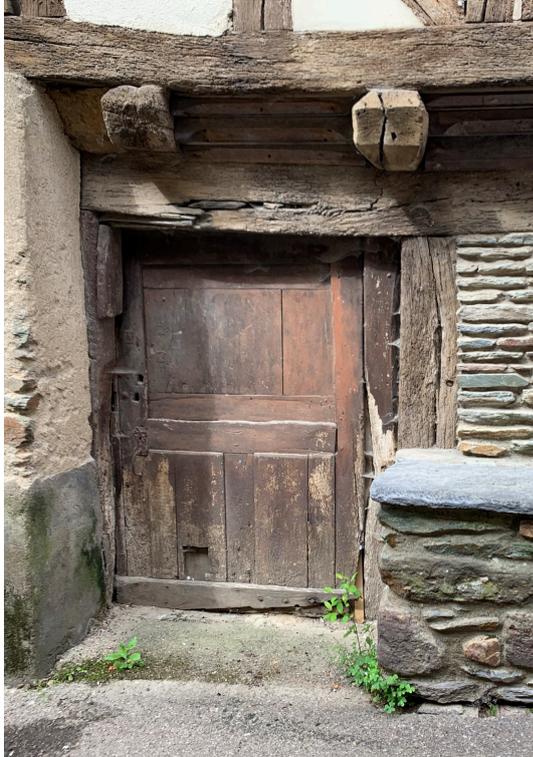
*Linteau fissuré de la porte du n°20*

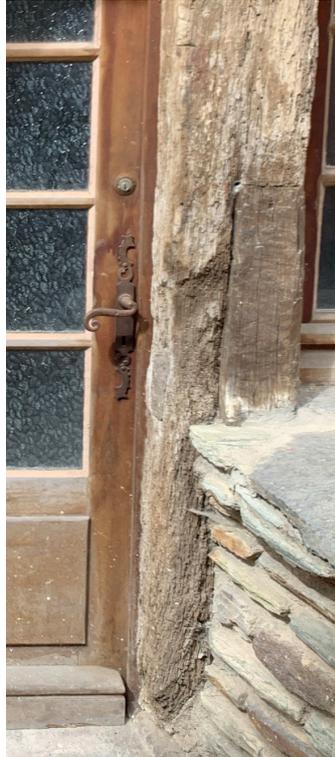
*Pied altéré et remplacement ponctuel réalisé*

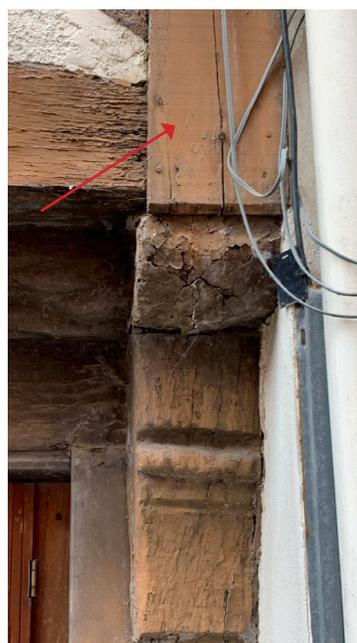
Planche de protection suite à excès d'humidité (poteau de rive dégradé)

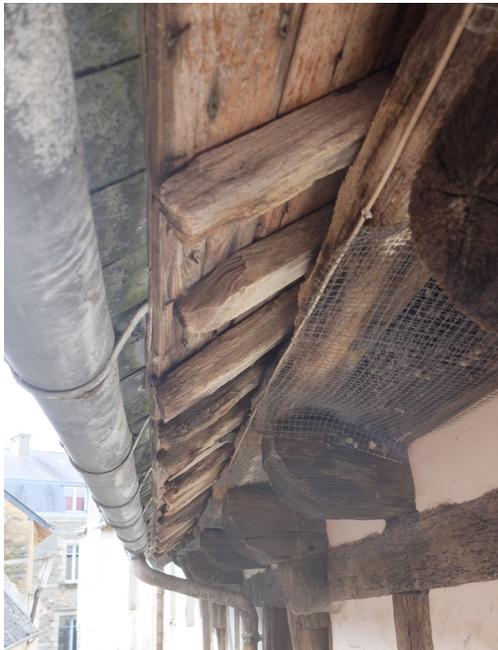
*Chevrons débordants sur sablière apparente posée sur têtes de solives  
Grillages anti-volatiles*

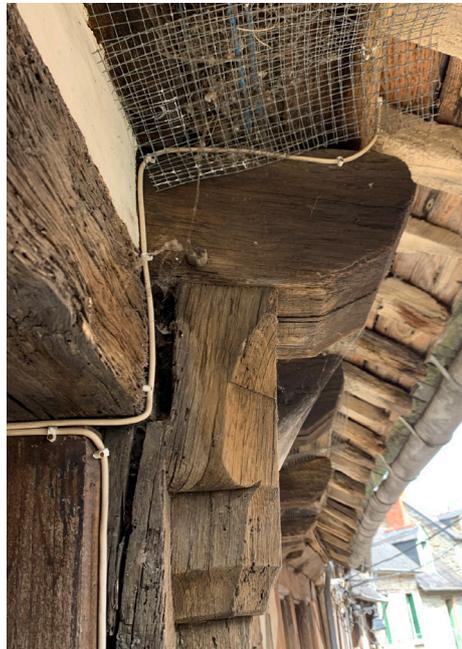
*Pigeatre soutenant une tête de solive chanfreinée  
Grillages anti-volatiles*

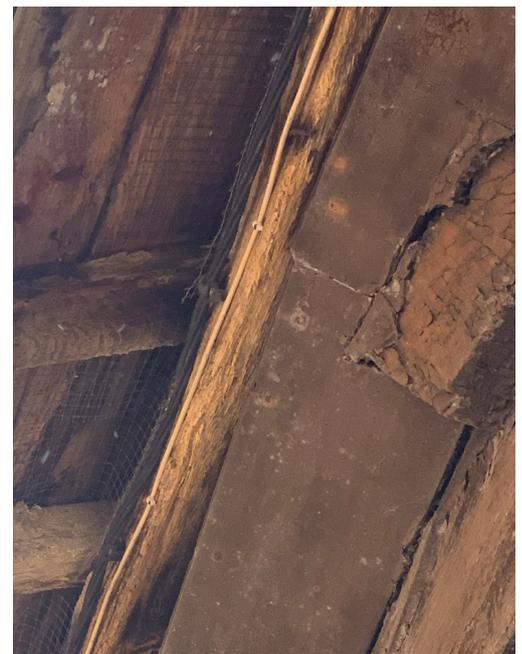
*Zoom sur sablière apparente (bois pourri)*

Ont également été repérés ponctuellement le pourrissement des sablières et des bois altérés en élévation.

*Des travaux de renforcements structurels, d'isolation des bois / au sol et de remplacements ponctuels doivent être réalisés pour pérenniser le pan de bois ancien (se rapprocher du n°20 pour reprise d'ensemble). Le remplacement des bois les plus pourris est nécessaire.*

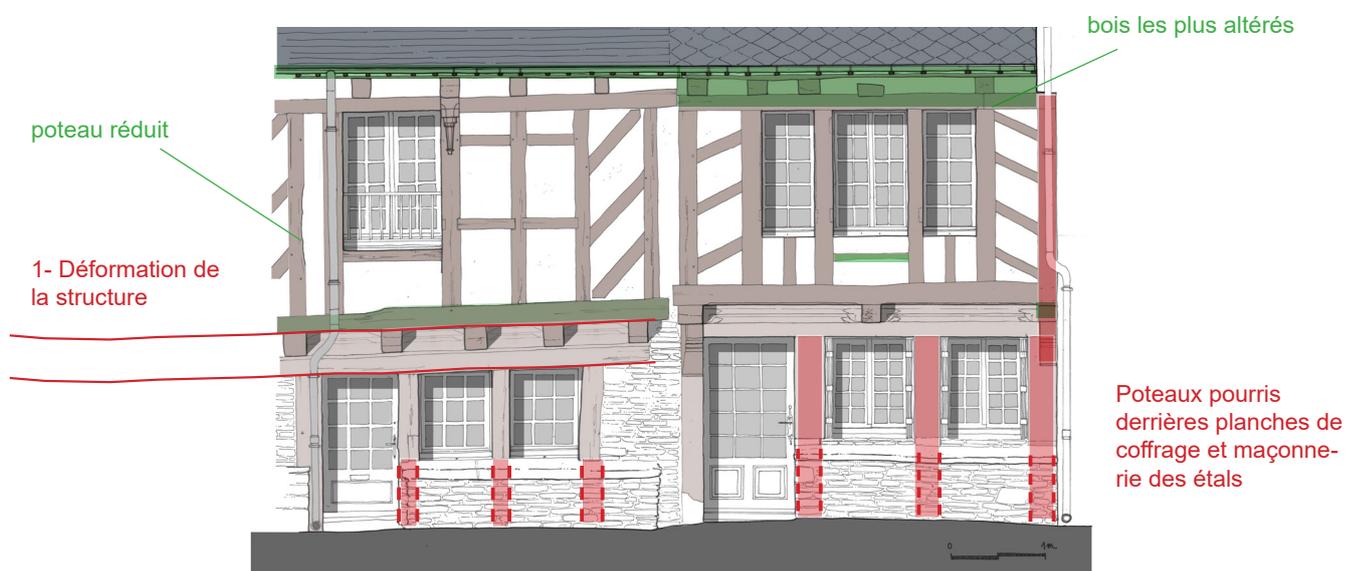
« 1- Les poteaux du RdC en appui direct sur le sol et encastrés derrière un muret en maçonnerie sont exposés à une forte humidité entraînant la dégradation du bois des pieds de poteaux et leur tassement progressif dans le temps. Le tassement des appuis de poteaux bois a entraîné une déformation des sablières hautes du RdC qui sont des éléments continus sur la longueur des façades des zones nord et sud. La déformation de la sablière de la construction sud est particulièrement prononcée et a entraîné sa rupture au-dessus de la porte d'entrée du n°20 de la rue (pièce commune à la structure du n°20 et de la zone sud du n°18).

2 - La rive de couverture nord contre le pignon en surplomb du n°16 de la rue ainsi que les gouttières et descentes d'eaux pluviales situées en limite de propriété des n°18 et 16 présentent probablement des défauts d'étanchéité (actuels ou passés). En effet, le poteau de rive du pan de bois de l'étage, les extrémités des chevrons qui s'assemblent sur ce poteau et l'about de console de poutre de plancher haut RdC présentent des dégradations biologiques dues à un excès d'humidité. Le poteau de rive a d'ailleurs été habillé d'une planche en bois qui a l'avantage de protéger le poteau des intempéries mais a l'inconvénient de retenir l'humidité en cas d'infiltration, ce qui pourrait accélérer sa dégradation.»

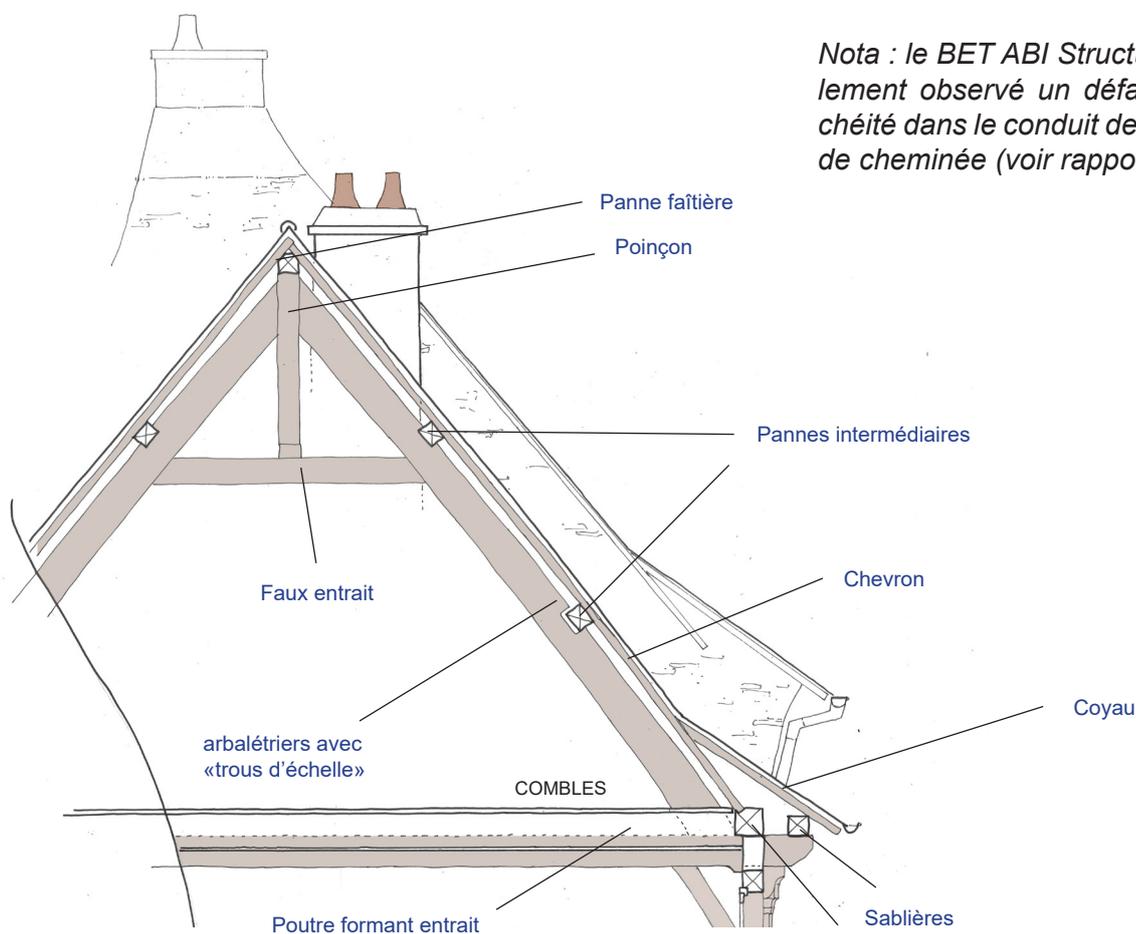
On observe une fragilité des arbalétriers et de ses assemblages (moisage existant précaire du pied de ferme sur le versant sud, décalages au niveau des encastremements des pannes intermédiaires).

Sont également observés des traces d'humidité et de pourrissement sur les pannes et chevrons sur le versant sud (localisation d'anciennes infiltrations), affaiblissant la structure.

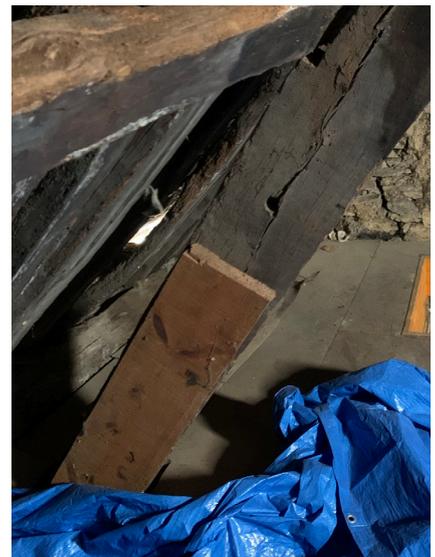
Pied d'arbalétrier moisié

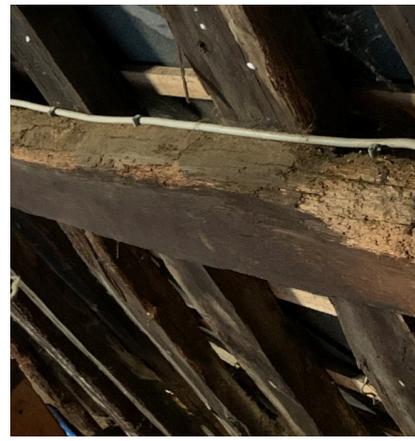
Panne intermédiaire (traces de pourrissement / insectes)

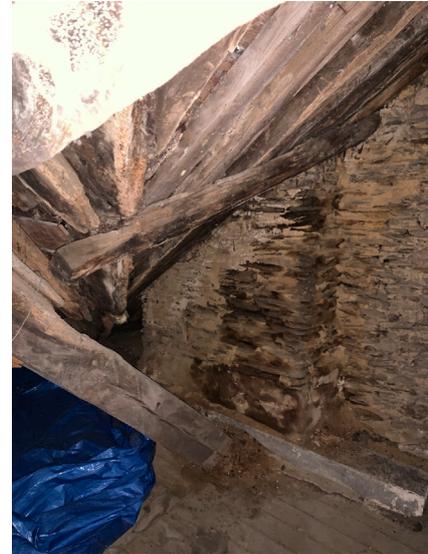
- l'arbalétrier côté versant sur rue est cassé,
- les ancrages des pannes sont fortement altrées (sections réduites)
- les éléments de charpente de la noue sont très dégradés (pourrissement des bois) du à des infiltrations

*Confortement par reprises ponctuelles et recalage de la charpente, remplacement ponctuel de chevrons, traitement anti-xylophage général.*

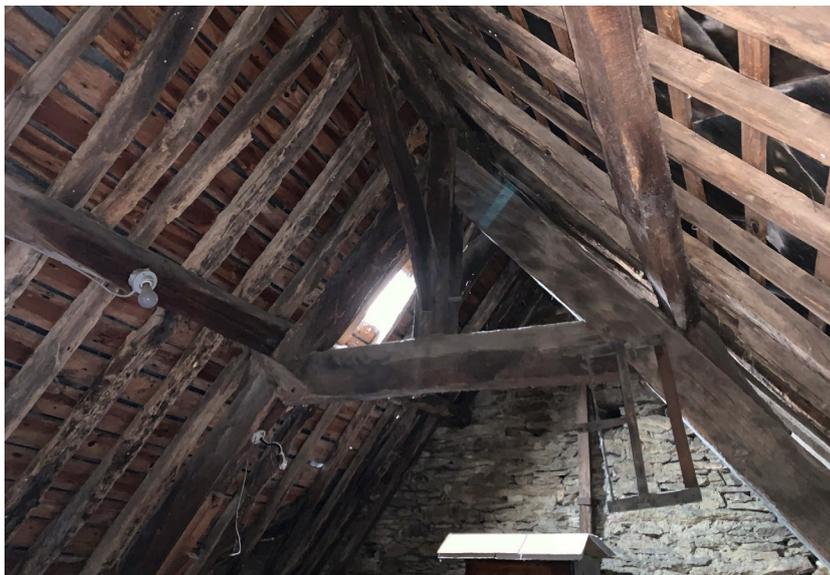
*Noue, échappement à la souche de cheminée*

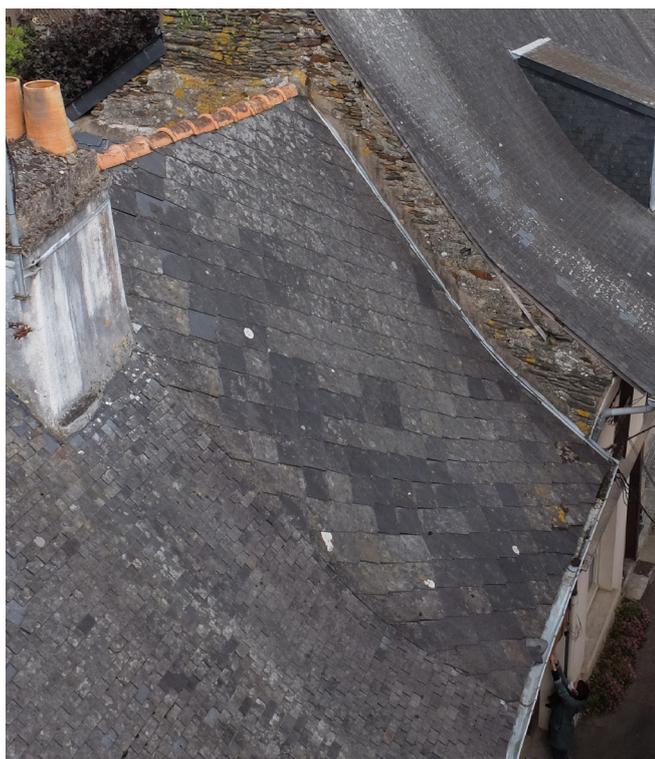
Les ouvrages de couverture sont en état général très moyen (ardoises cassées ou désorganisées, présence de lichens, solins fissurés) et les ardoises losangées ne correspondent pas aux techniques de couverture traditionnelles adaptées aux maisons anciennes à pan de bois.

*Versants sur rue - côté droit - ardoises fibre-ciment*

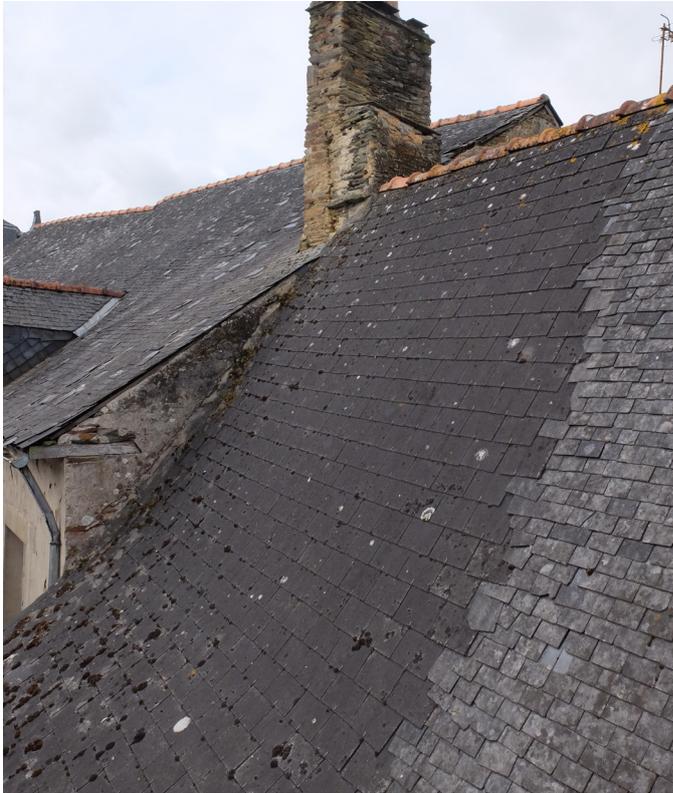
*Versants sur rue - côté gauche - raccord avec maison n°20*

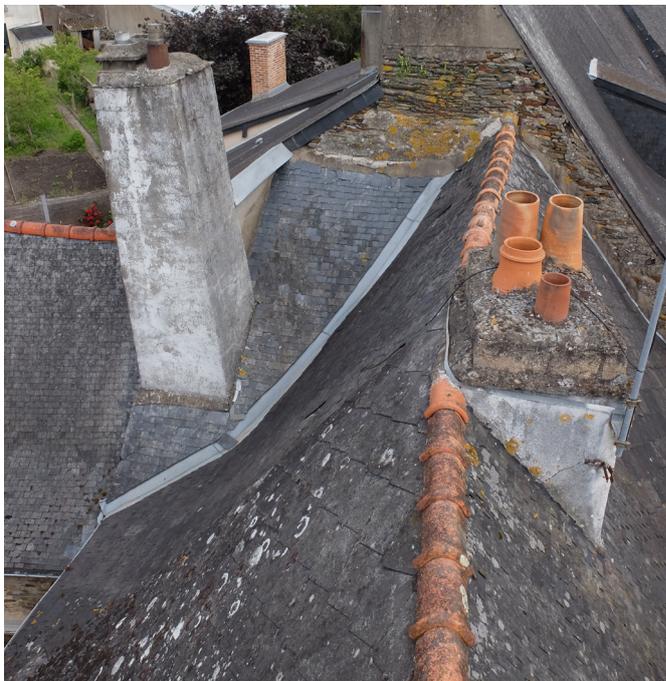
*Versants arrière sur cour et faîtage en tuiles mécaniques*

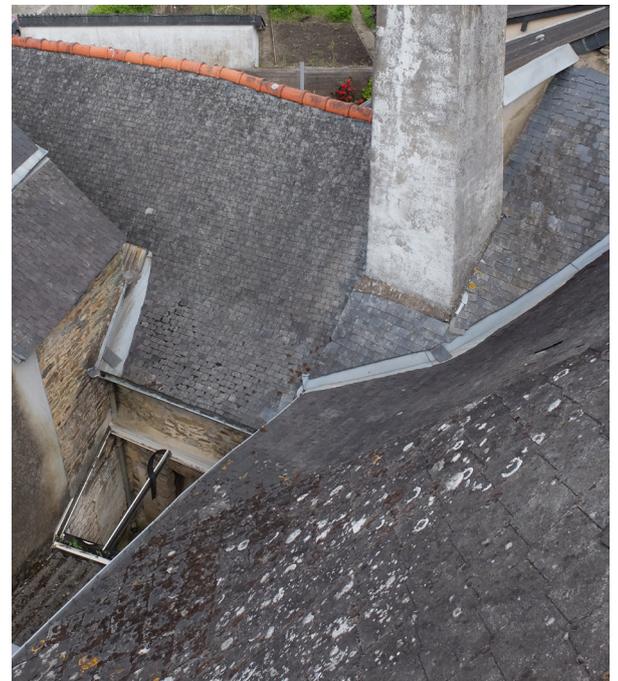
*Versants arrière sur cour, noue et gouttière*

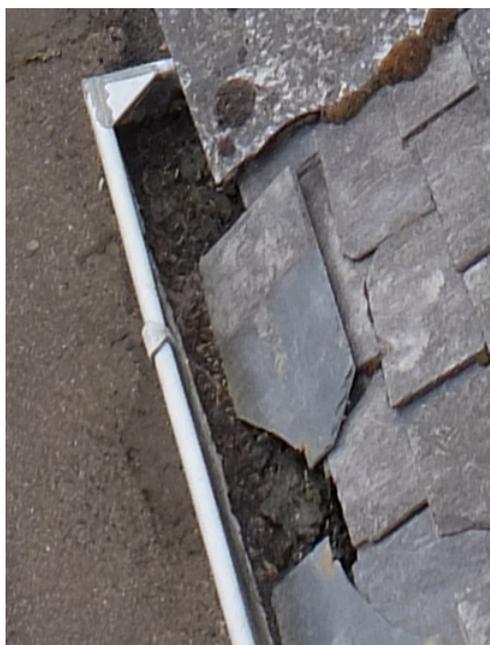
Encombrement de la gouttière

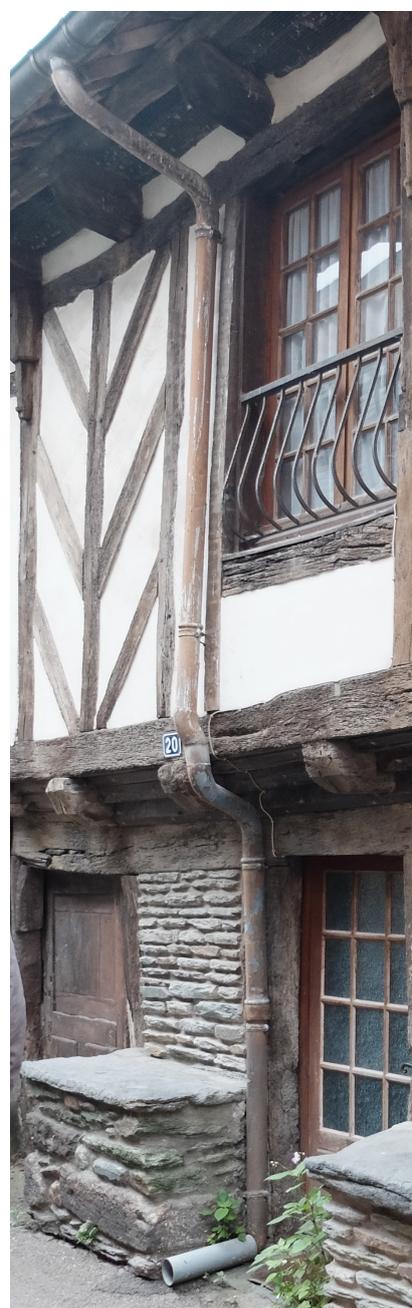
Descente EP oxydée

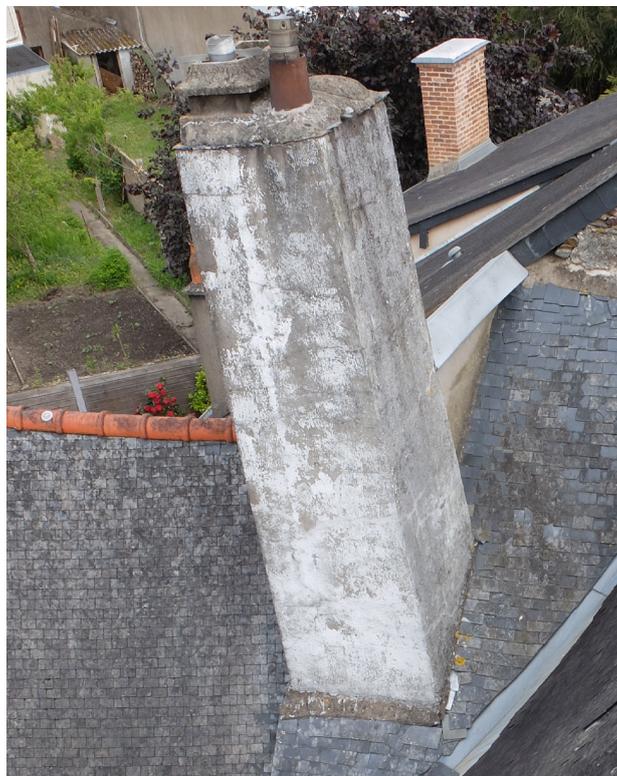
Souche n°1

Souche de grande hauteur positionnée à l'aplomb du mur mitoyen arrière de la maison  
Souche montée en moellons enduite au mortier ciment  
Mauvais état général de l'enduit et du glacis, fissurations pouvant conduire à des infiltrations  
Sorties hétérogènes

*Souches à restaurer suivant dispositions et matériaux d'origine. Conduits à conserver, mitres à réorganiser suivant usage nécessaire.  
Confortement (tirant) à étudier pour la souche n°1*

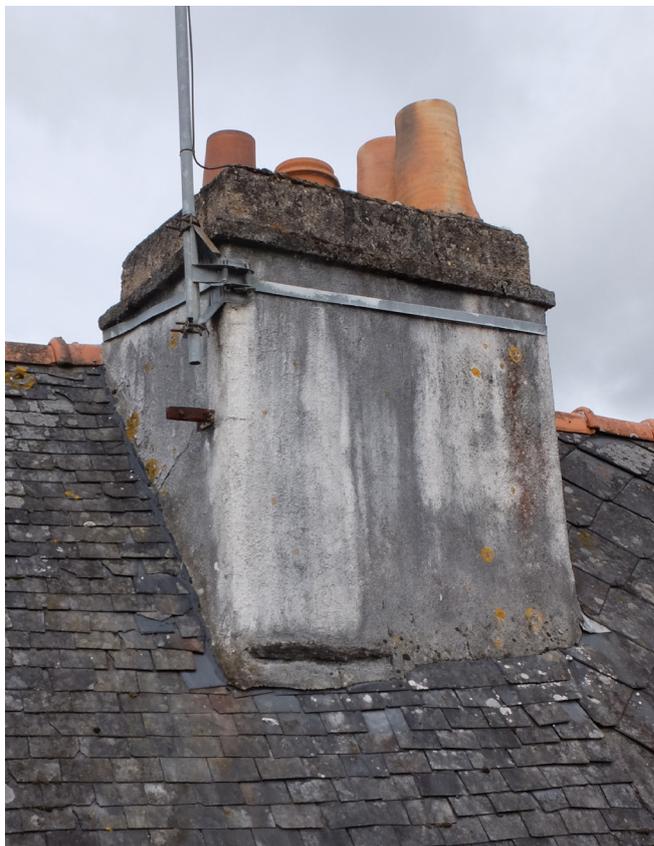
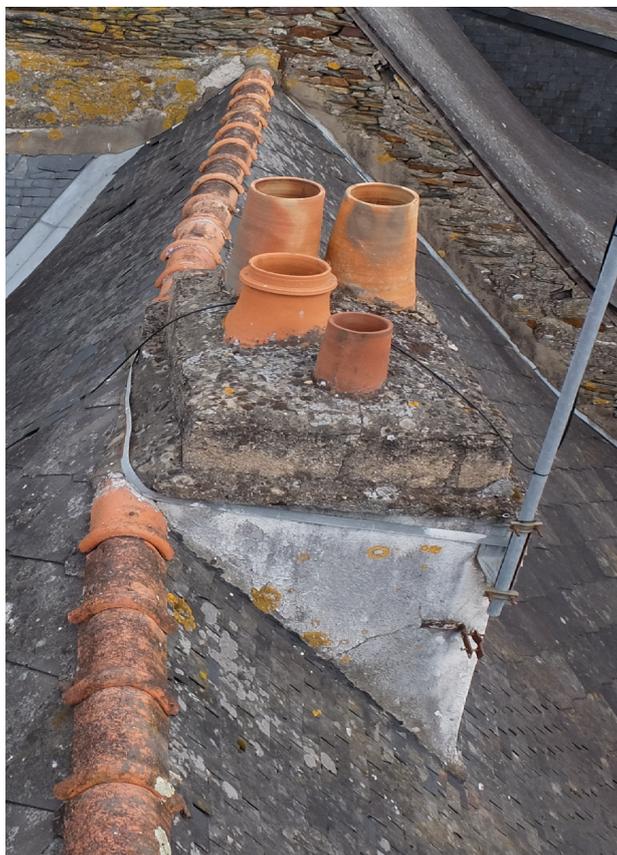
Souche n°2

Souche de grande hauteur montée en moellons, enduite au mortier ciment  
Mauvais état général de l'enduit et du glacis, fissurations pouvant conduire à des infiltrations  
Mitres hétérogènes

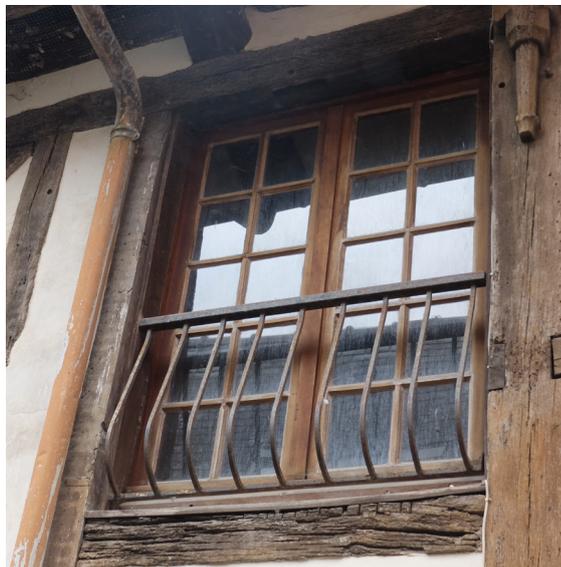
O1.1 - 1er étage côté gauche - baie agrandie

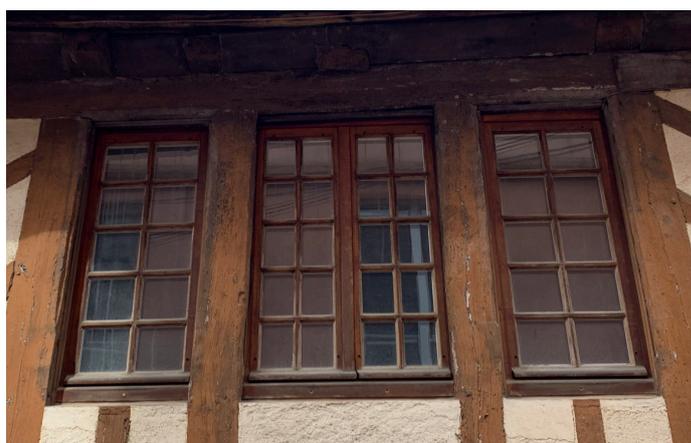
O1.2 - O0.2 - O1.3 - 1er étage côté droit - baies agrandies
