MAÎTRE D'OUVRAGE :
COMMUNE DE MALESTROIT

MALESTROIT (56) - 4, RUE DES PONTS
DIAGNOSTIC PRÉ-OPÉRATIONNEL
POUR AIDE A LA DÉCISION DE
TRAVAUX SUR UNE MAISON A PAN
DE BOIS

DÉCEMBRE 2021

DIAGNOSTIC PRE-OPERATIONNEL / AIDE A LA DECISION DE TRAVAUX SUR UNE MAISON A PAN DE BOIS

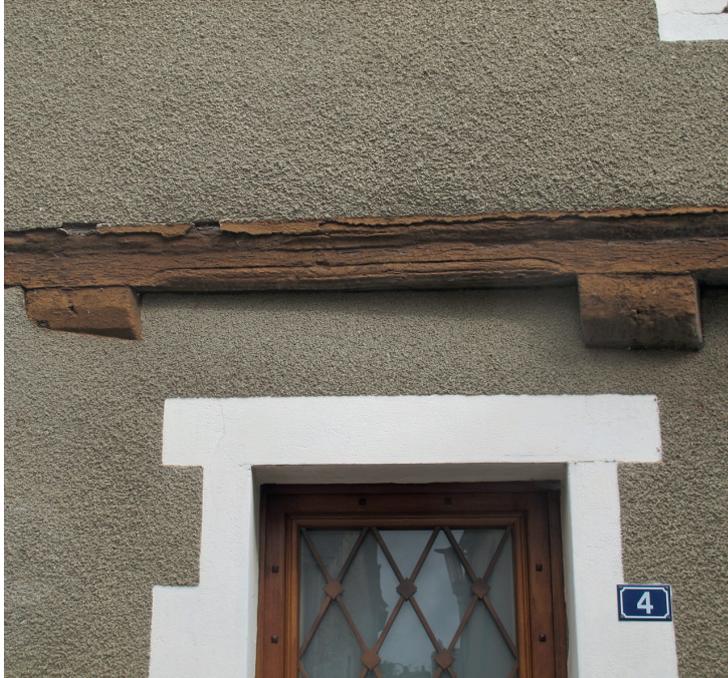
Sablière basse reposant sur les poutres. Décalage d'alignement entre la structure en pan de bois et la maçonnerie de remplissage du RDC, formant une différence de profondeur d'encorbellement sur le linéaire de la façade.

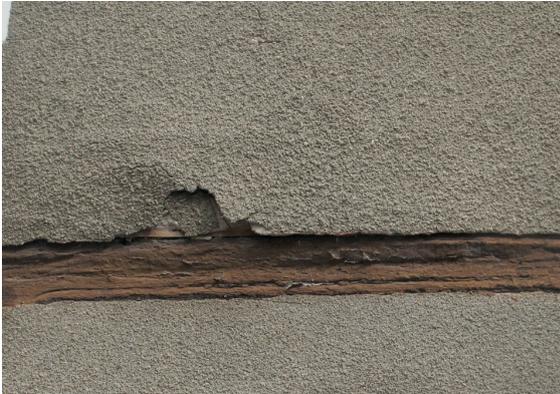
Enduit décollé du pan de bois au niveau de la sablière basse

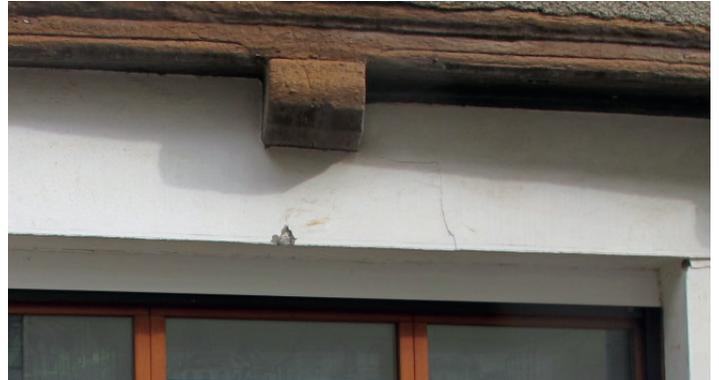
Linteau déformé avec fissures et éclats d'enduit

« Le linteau de la grande menuiserie du RdC présente une déformation avec fissuration de l'enduit ciment (une fissure en sous face avec éclat d'enduit et une fissure prenant naissance à l'appui de la poutre en console et parcourant la face verticale et la sous-face de l'enduit du linteau).

L'enduit ciment doit être déposé pour plusieurs raisons : incompatibilité du ciment avec le pan de bois, déformation du linteau à traiter, petites fissurations de l'enduit qui pourraient s'aggraver à moyen terme avec décollements plus importants des enduits. Cette dépose permettrait également de visualiser les vetiges encore en place sous l'enduit et préciser le projet de restauartion/restitution.

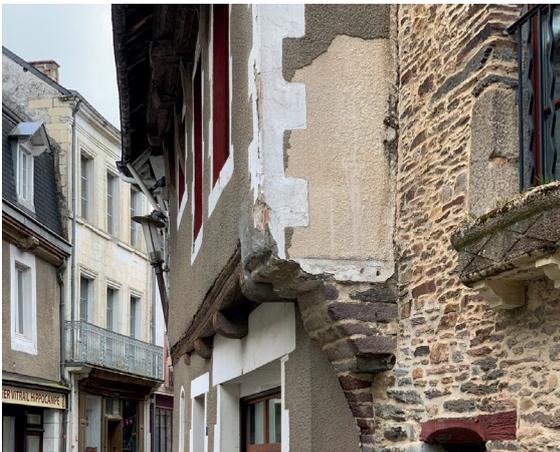
Enduit décollé et repris à l'angle Est du débord de façade

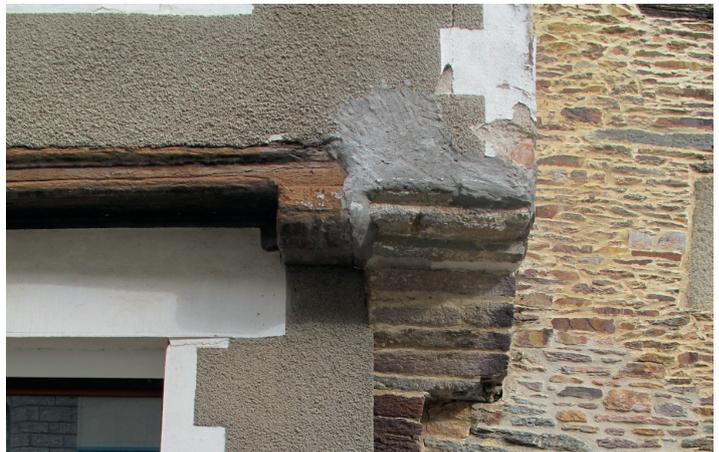
Enduit ciment repris récemment

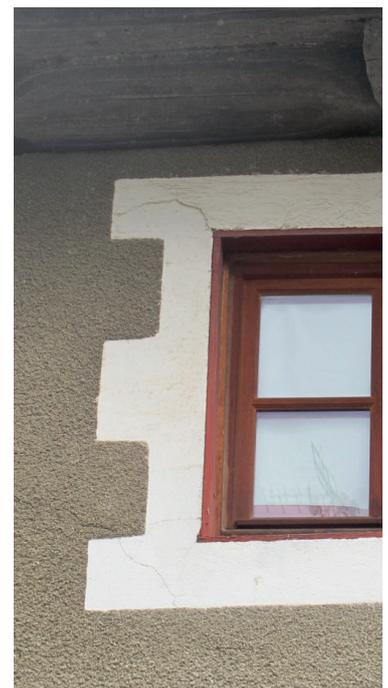
Par ailleurs, cet enduit commence à présenter des signes de faiblesse : il se décolle en plusieurs points sur la façade et on observe des micro-fissurations principalement au niveau des appuis et des linteaux de baies (voir photos page ci-contre) : risque de chutes de plaques d'enduit et risque d'infiltrations.

Micro-fissurations de l'enduit

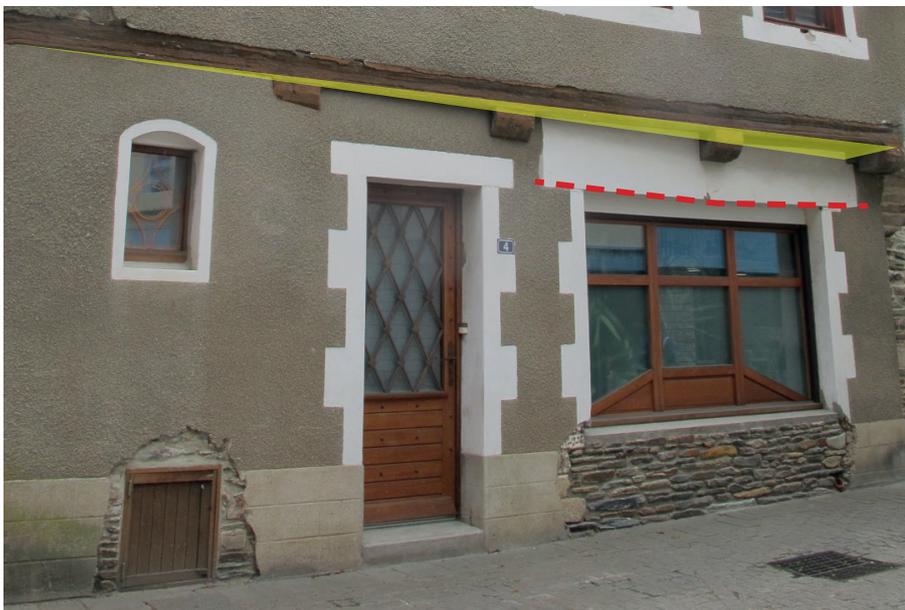
Reprise de l'allège pour création de la grande baie du RDC

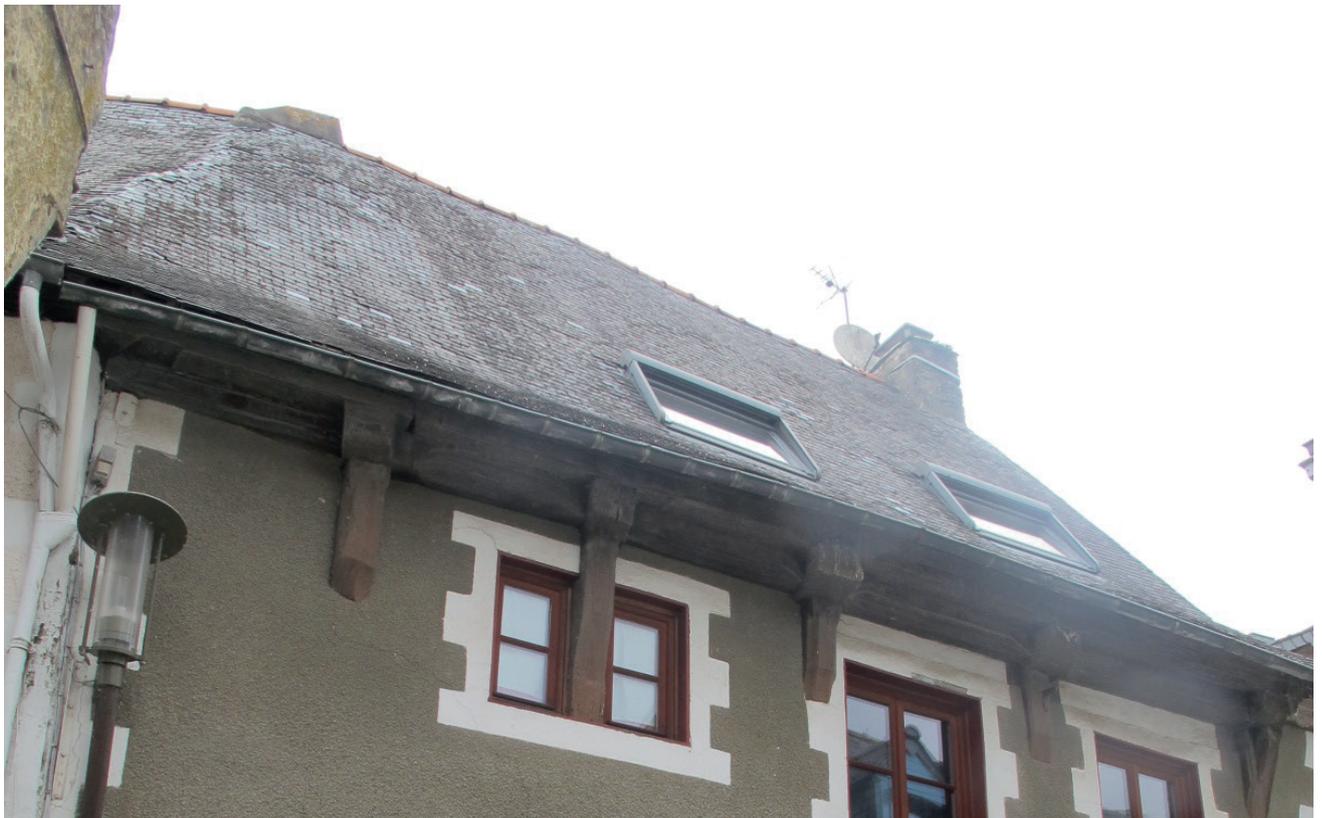
Versant de toit sur rue des Ponts

La souche de cheminée de droite, montée de moellons et recouverte partiellement de ciment, a fait l'objet de modifications formelles et mériterait une restitution. La souche de cheminée de gauche appartient à la maison mitoyenne.

L'ensemble de la couverture est en état moyen. La réfection de la couverture ardoisée serait l'occasion de restituer un faîtage traditionnel et de transformer les deux véluxs en outeaux charpentés, pour être conforme au règlement de la ZPPAUP et de l'AVAP.

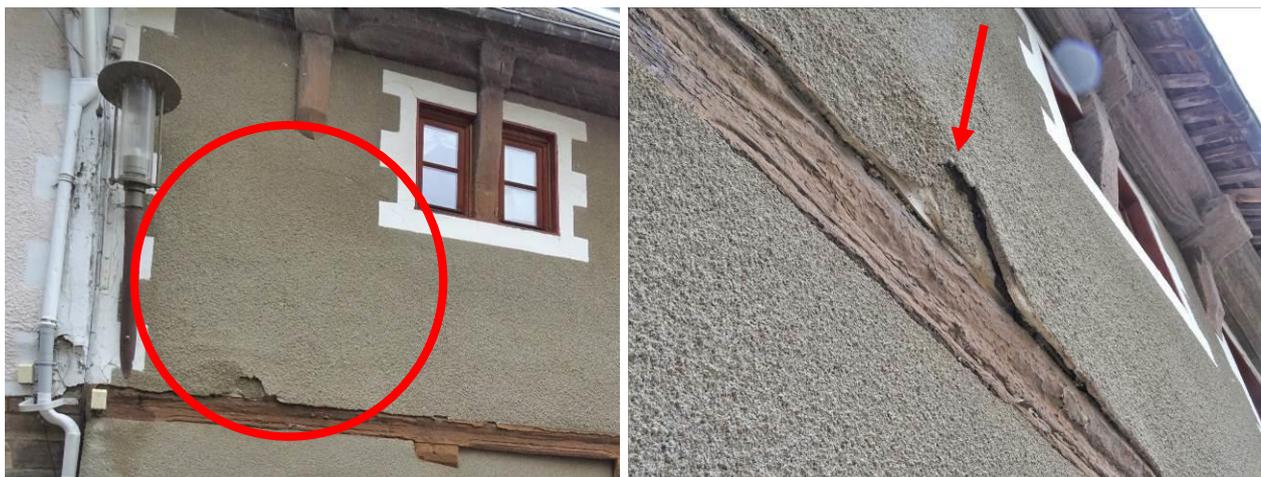
La tenue de l'enduit de l'étage est précaire. Une grande partie côté sud est complètement décollée du pan de bois avec des éclats au niveau de la sablière basse et d'autres éclats sont présents au niveau des appuis des deux grandes fenêtres. Dans le cadre d'une restauration du pan de bois, la dépose de l'ensemble de l'enduit ciment serait nécessaire.

Vue de la zone d'enduit décollé côté sud

pour pouvoir évaluer l'état des éléments du pan de bois de l'étage et assurer la perspiration de la paroi.

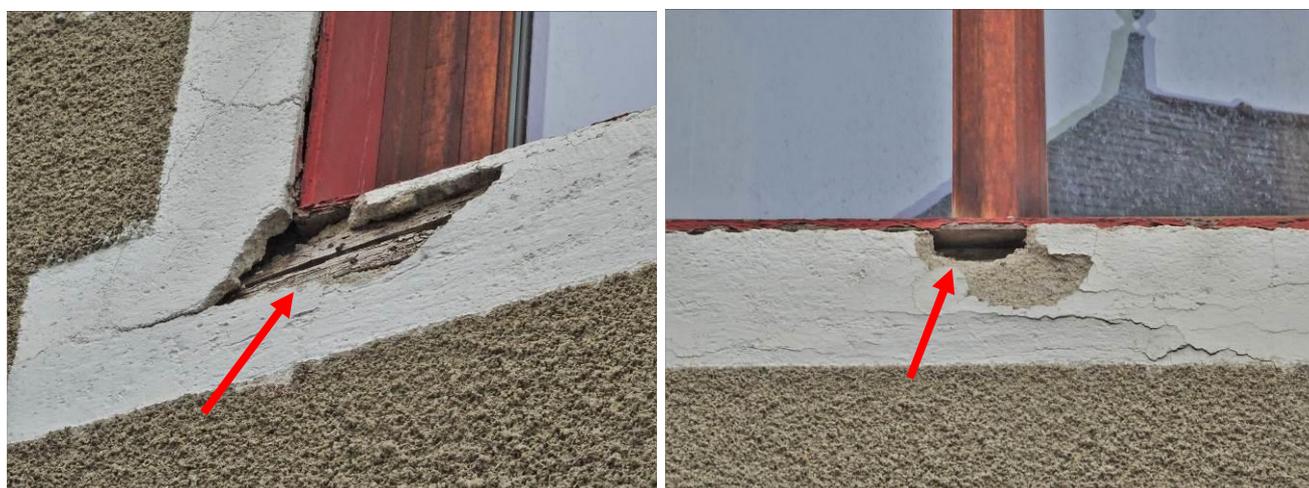
Vue des éclats d'enduits des appuis de fenêtres

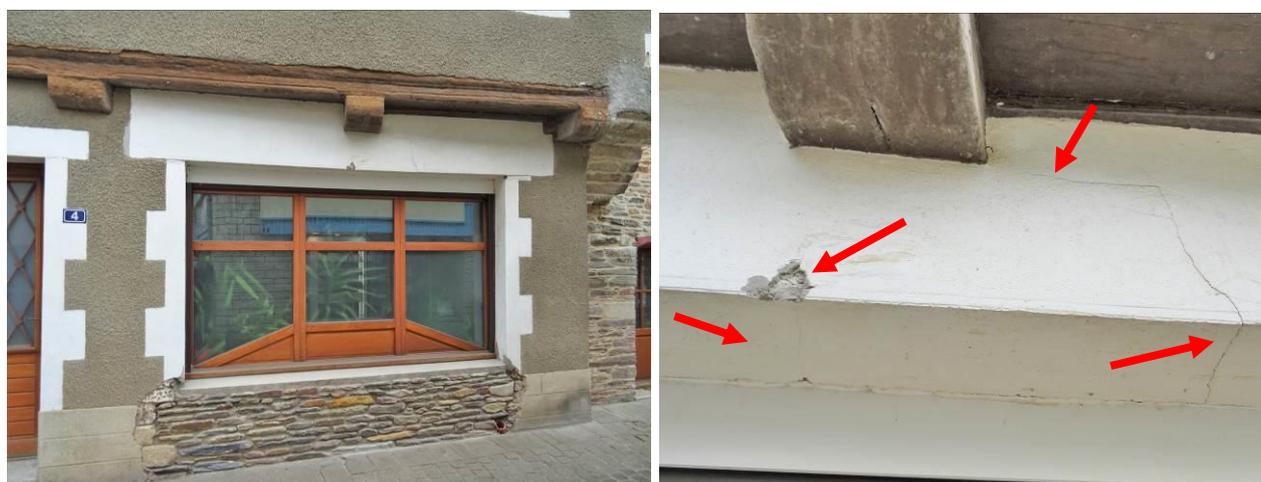
Le linteau de la grande menuiserie du RdC présente une déformation avec fissuration de l'enduit ciment (une fissure en sous face avec éclat d'enduit et une fissure prenant naissance à l'appui de la poutre en console et parcourant la face verticale et la sous-face de l'enduit du linteau). La présence d'un grillage support d'enduit (visible au niveau de l'éclat d'enduit) traduit la forte probabilité que le linteau soit une poutre bois.

Vues du linteau déformé et des fissures et éclat d'enduit

Dans le cadre d'une restauration de la façade, la dépose de l'ensemble de l'enduit ciment est préconisée pour pouvoir déterminer la nature et l'état du linteau de la grande baie du RdC. La réfection de l'enduit du RdC permettrait également d'assurer la perspiration de la maçonnerie.

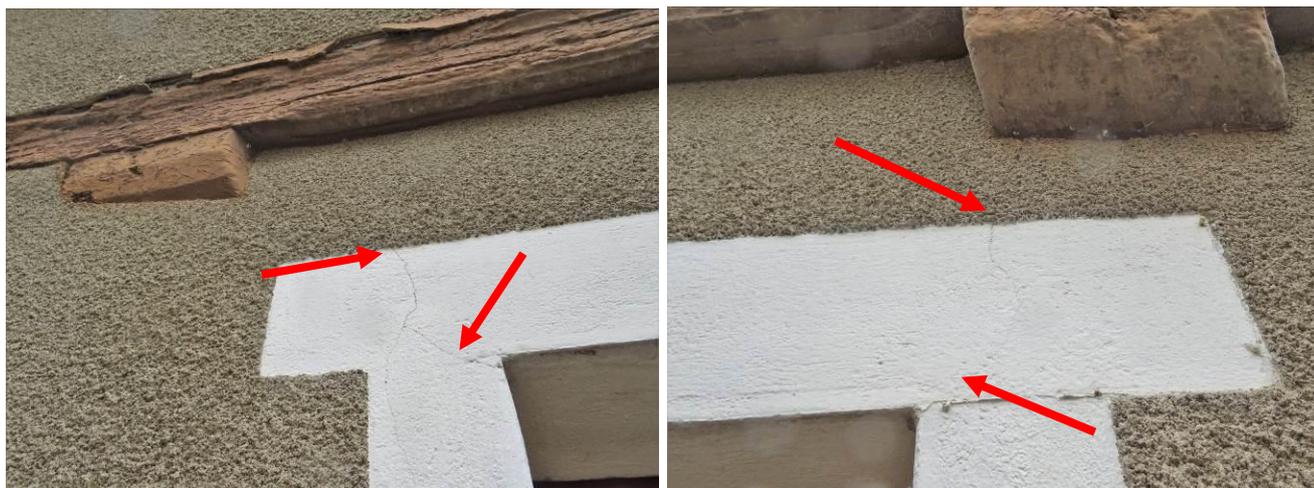
Des microfissures sont visibles au droit des appuis du linteau de la porte d'entrée du RdC. Il est probable que ces fissures soient dues au phénomène de dilatation/retrait de l'enduit et de la maçonnerie plutôt qu'à une rotation des appuis du linteau (aucune flèche visible).

Vues des microfissures de l'enduit au droit des appuis de linteau de porte

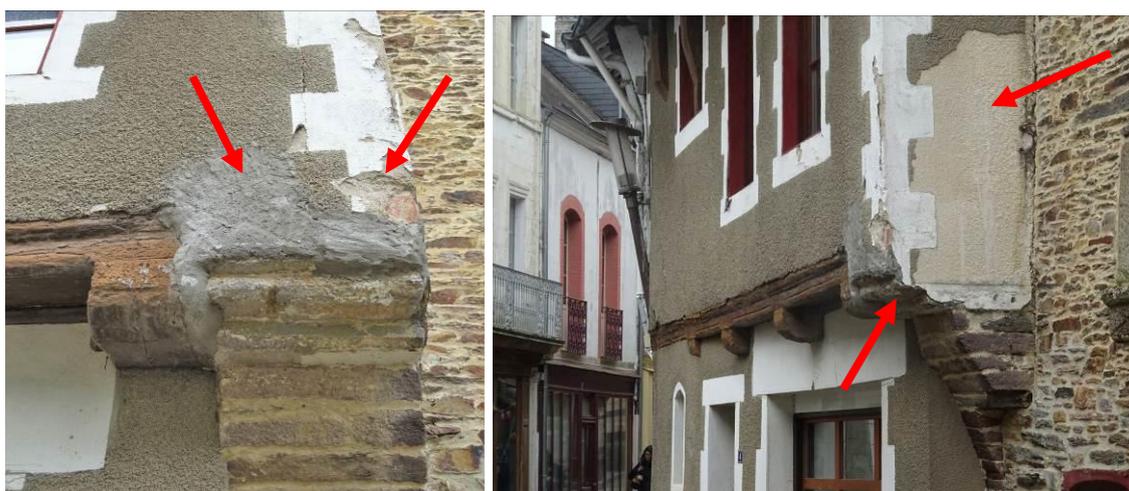
Des éclats et reprises d'enduit sont visible au droit de l'angle Est du débord de façade. Ces dégradations sont à priori dues à un ou plusieurs chocs de véhicules circulant dans la rue étroite.

Vues des effets des chocs à l'angle de la façade
