MAÎTRE D'OUVRAGE :  
COMMUNE DE MALESTROIT

**MALESTROIT (56) - 23, RUE DES PONTS**  
**DIAGNOSTIC PRÉ-OPÉRATIONNEL**  
**POUR AIDE A LA DÉCISION DE**  
**TRAVAUX SUR UNE MAISON A PAN**  
**DE BOIS**

MAI 2022

MANDATAIRE : Agence ANTAK - Architecte du patrimoine  
Cotraitant : ABI STRUCTURE ( voir rapport en annexe)

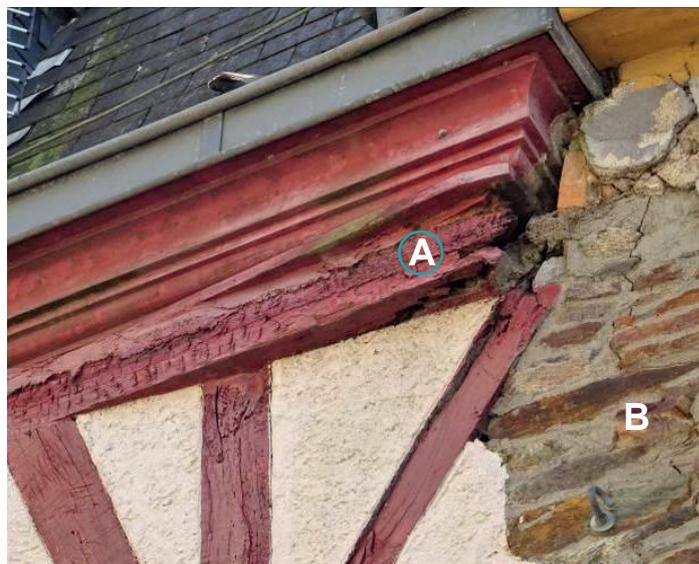
Mouvement du pan de bois déduit par le décrochement de la sablière haute et de la corniche (A) et fissuration de la maçonnerie (B).

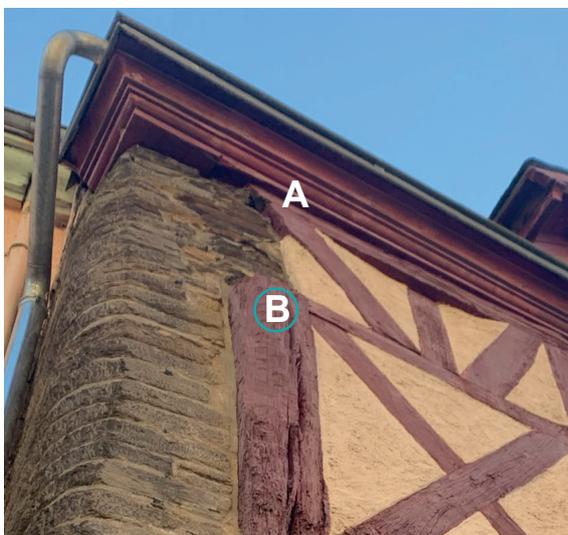
Déplacement de la sablière (A) et désaffleurement du poteau de rive Est (B)

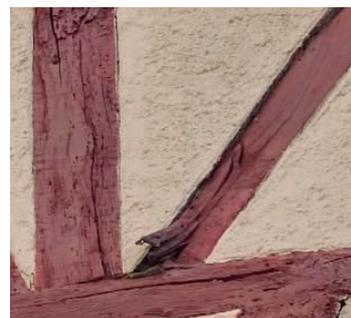
Dégradations biologiques

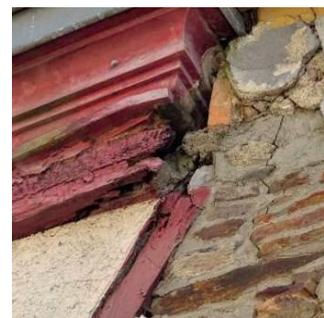
Mouvement récent (parties non peintes)

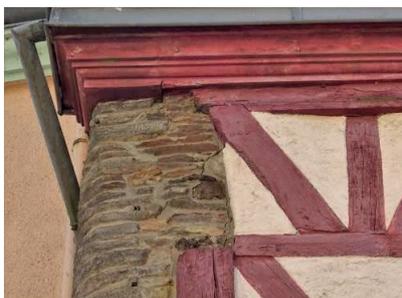
Fissuration de la maçonnerie

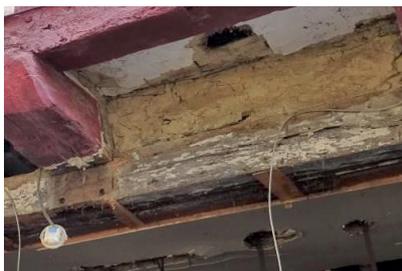
Traces des anciens poteaux (mortaises)

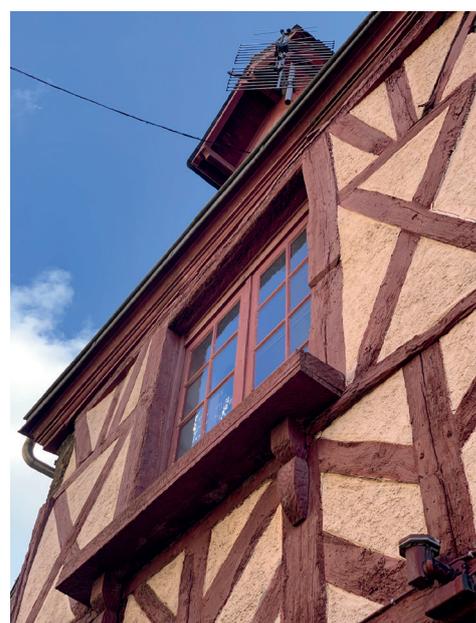
Déformation de la structure

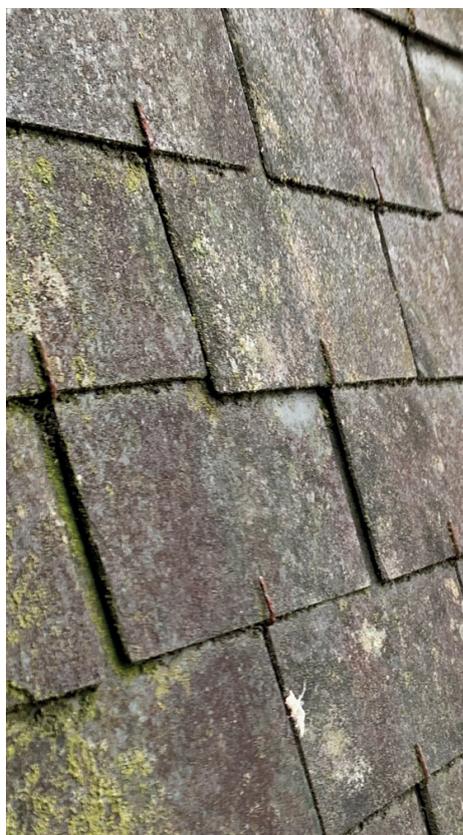
Ardoises très fines et crochets oxydés

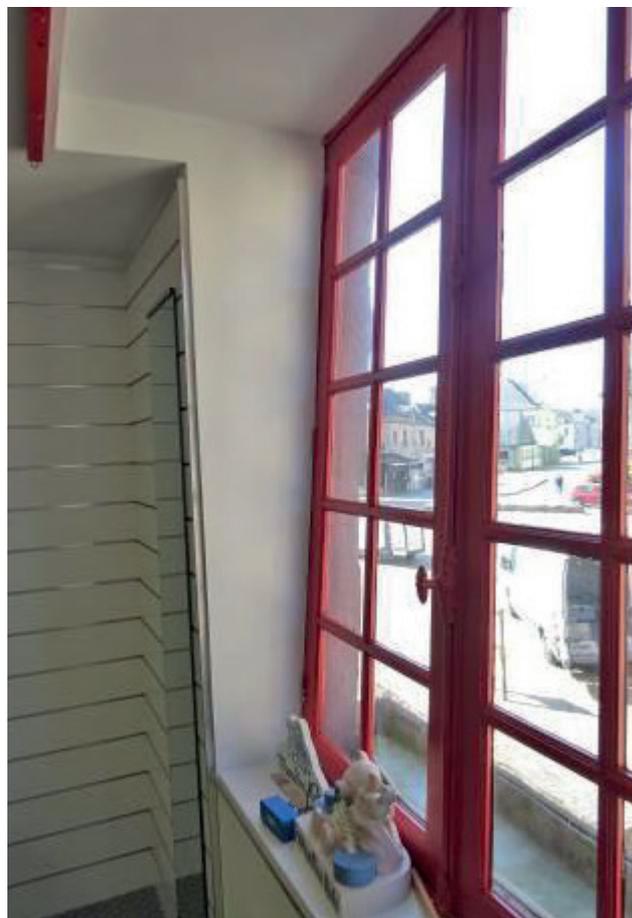
1er étage - Illustration du dévers

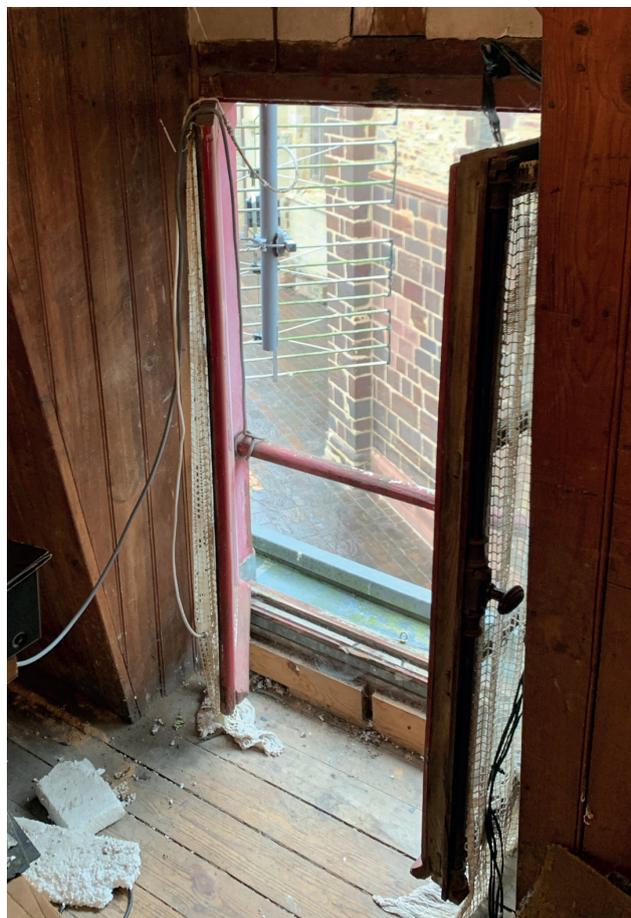
Lucarne - problématique de sécurité

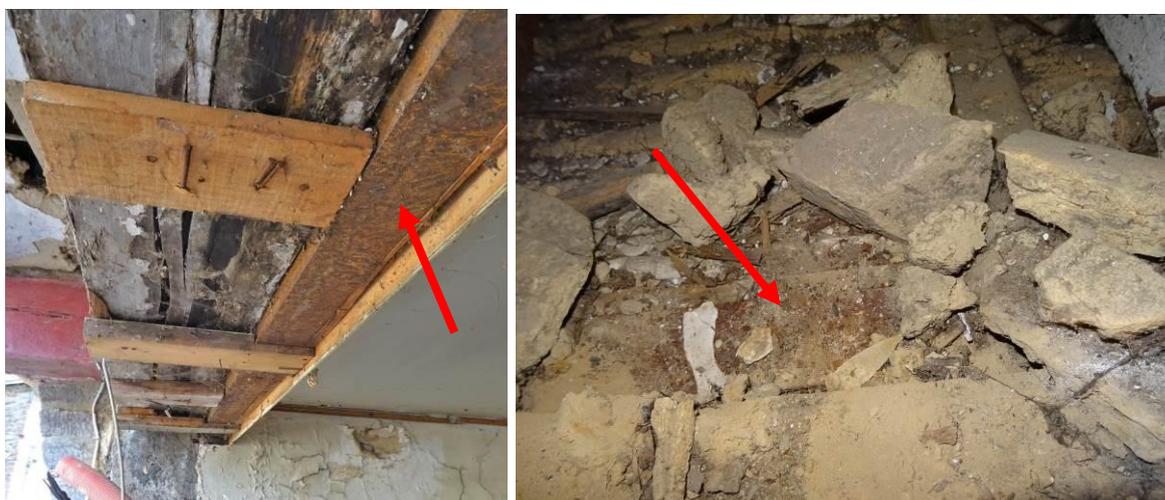
Nous avons relevé la présence d'un renfort de la poutre porteuse de rive par un profilé métallique type UPN positionné contre celle-ci du côté intérieur.

Vues du renfort UPN (vue du dessous, à gauche / vue du dessus, à droite)

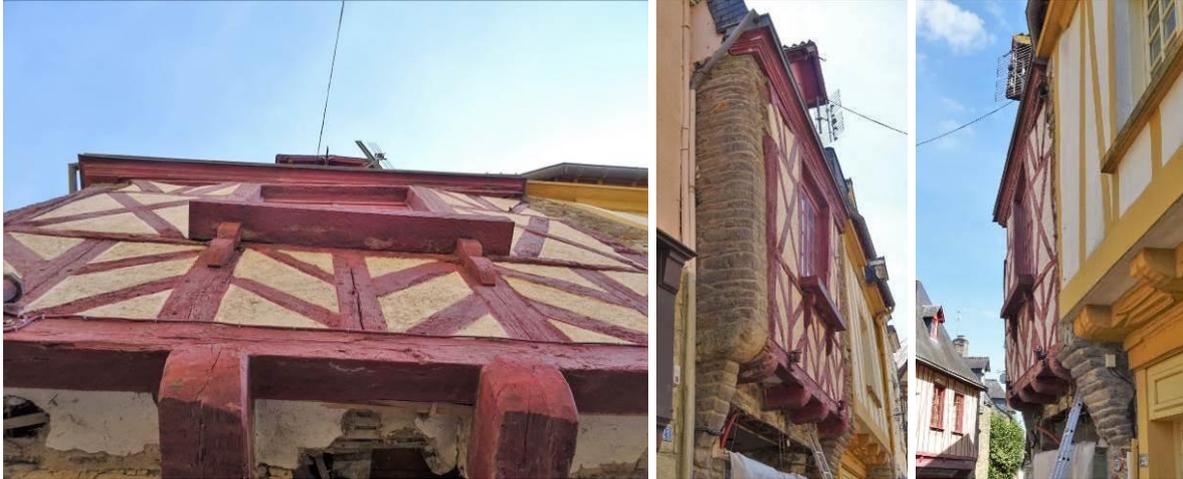
Nous avons constaté une déformation horizontale globale de la façade en pan de bois.

*Vue de la déformation horizontale de la façade en pan de bois*

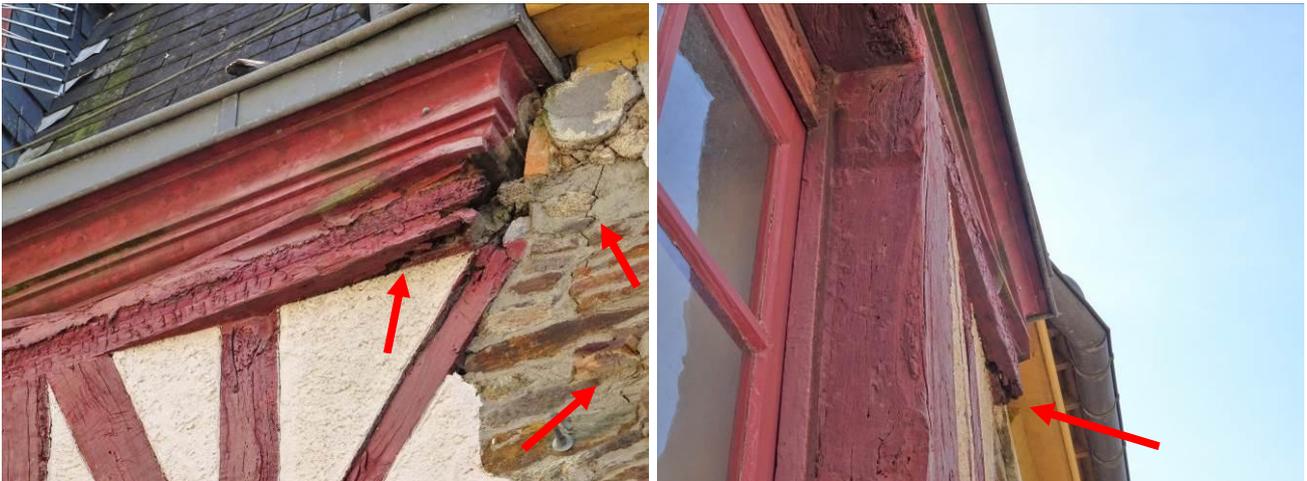
La sablière haute (sous égout de toiture) présente une déformation horizontale variant sur la largeur de la façade avec déplacement de ses extrémités ayant entraîné un décrochement et une fissuration de la maçonnerie au niveau de ses ancrages. Le poteau de rive Est présente également un désaffleurement sensible avec la maçonnerie.

*Vue de l'ancrage Ouest de la sablière haute et des fissures de maçonnerie*

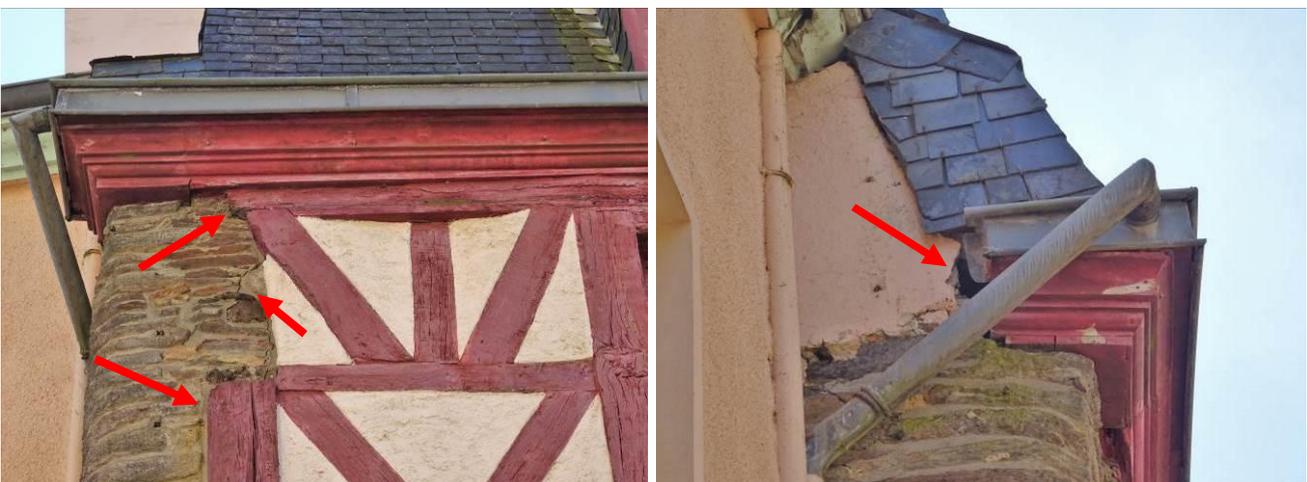
*Vue de l'ancrage Est de la sablière haute et des fissures de maçonnerie*

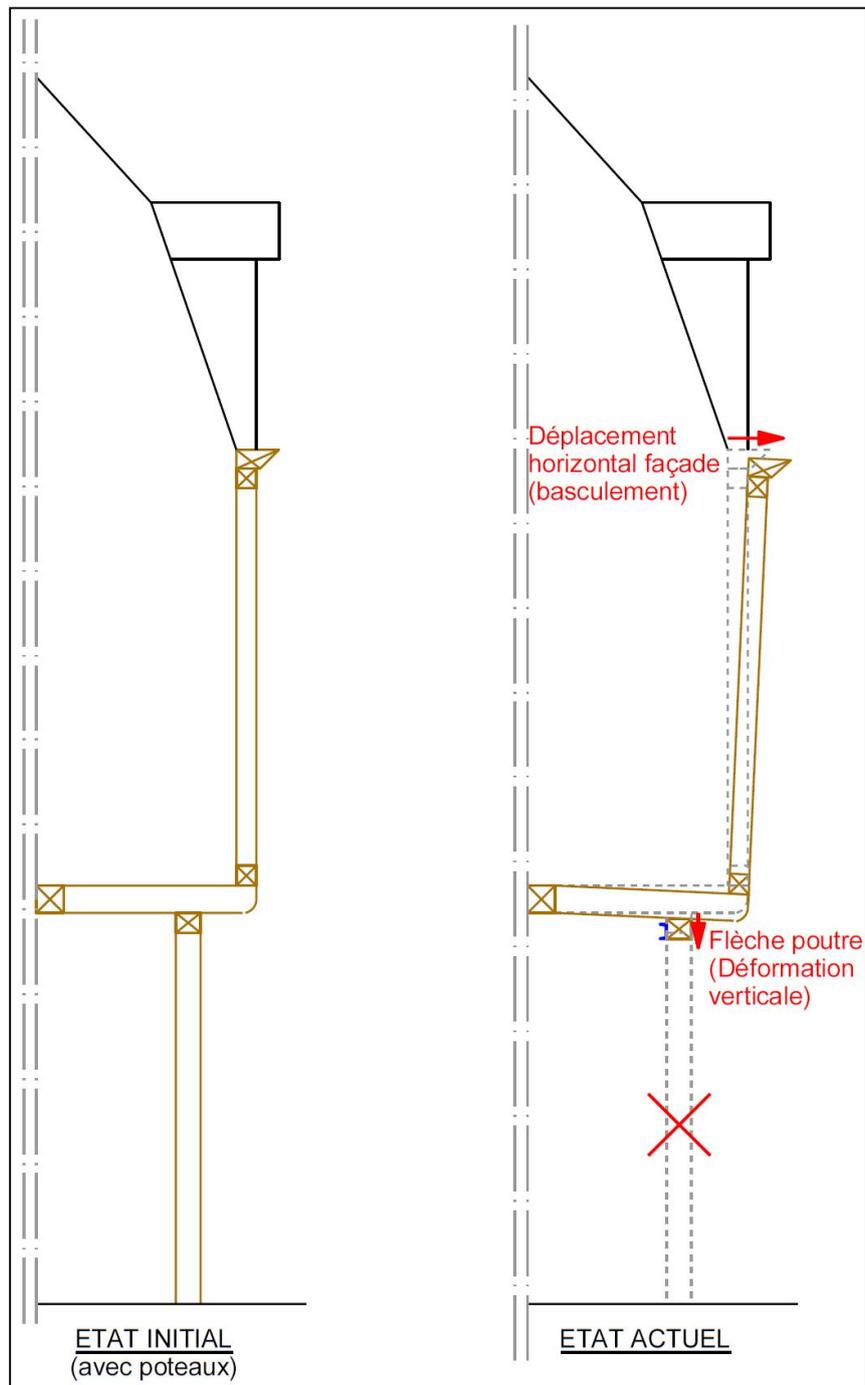
La modification de la structure du pan de bois (suppression du poteau) a induit un report des charges des appuis de solives en console, initialement supportées par les poteaux, par l'intermédiaire de la sablière haute du RdC. Cette sablière, avec son renfort métallique, est devenue la poutre porteuse de l'ensemble de la façade en pan de bois. La sablière et son renfort métallique sont sous-dimensionnés pour assurer une raideur suffisante vis-à-vis du poids de la façade à reprendre. La déformation induite par sa mise en charge entraîne un déplacement vertical des appuis de solives en console qui se traduit par un déplacement horizontal variant sur la hauteur de la façade

*Croquis illustrant l'effet de la suppression des poteaux du RdC*

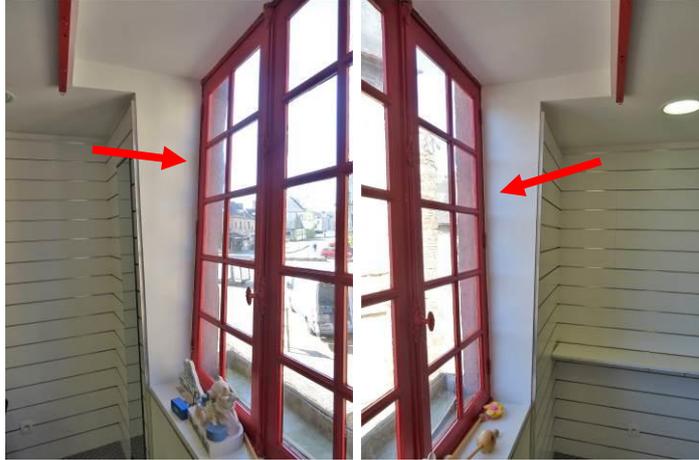
La déformation de la façade n'est pas récente et s'est produite après la suppression des poteaux du RdC (date non connue). Elle s'est forcément produite avant le dernier aménagement de l'étage du commerce car on peut constater l'inclinaison de la fenêtre par rapport aux doublages intérieurs.

Vues de l'inclinaison de la fenêtre par rapport aux doublages de l'étage du commerce

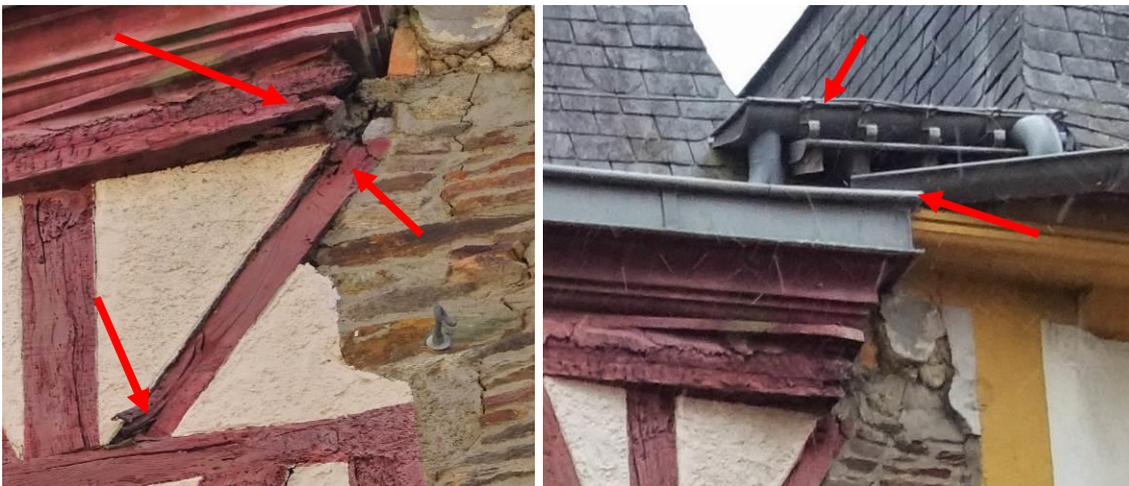
L'extrémité ouest de la sablière haute du pan de bois et la décharge située juste en-dessous présentent des dégradations biologiques. Il est probable que cette dégradation soit liée à un défaut d'étanchéité du chéneau ou de ses raccords avec les gouttières de toiture voisine ou du chéneau situé entre les toitures des n° 23 et 25 de la rue des ponts.

*Vue des dégradations biologiques du pan de bois et des raccords de chéneaux/gouttières*

> Au vu des dégradations biologiques constatées à l'angle nord-ouest de la maison (plancher des combles, sablière haute d'étage et décharge côté ouest du pan de bois) nous préconisons la réalisation d'un contrôle de l'étanchéité de la couverture (et notamment des ouvrages de récupération des eaux de pluie : chéneaux, gouttières, raccords, ...) et les réparations nécessaires en cas de défaut. Un diagnostic parasitaire ou l'intervention d'une entreprise spécialisée dans le traitement des bois permettrait de définir le type de traitement adapté aux dégradations biologiques (prévoir la réalisation de sondage en plancher et doublage des combles pour accéder aux éléments bois concernés par des éventuelles dégradations non visibles).

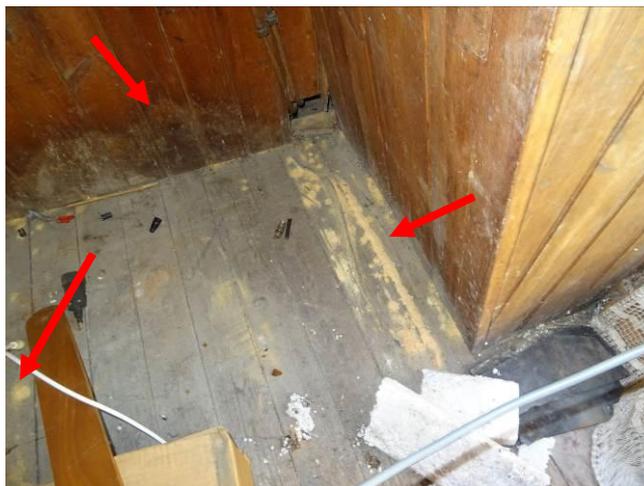
Nous avons également remarqué de nombreuses traces d'attaques d'insectes xylophages à l'angle nord-ouest du plancher des combles, pouvant traduire un excès d'humidité pouvant être lié à une fuite du chéneau situé à l'aplomb de cette zone.

*Vue des dégradations biologiques du plancher de l'angle nord-ouest des combles*
