Le COUREGANT - Diagnostic de l'ouvrage

affaire C 17 OB 0458
novembre 2018

A la demande de la DDTM 56 - Délégation Mer et Littoral, Service Aménagement Mer et Littoral le Département Laboratoire de Saint-Brieuc du CEREMA Ouest a procédé à l'étude de la dégradation d'un mur longeant l'anse du Courégant sur la commune de Ploemeur.

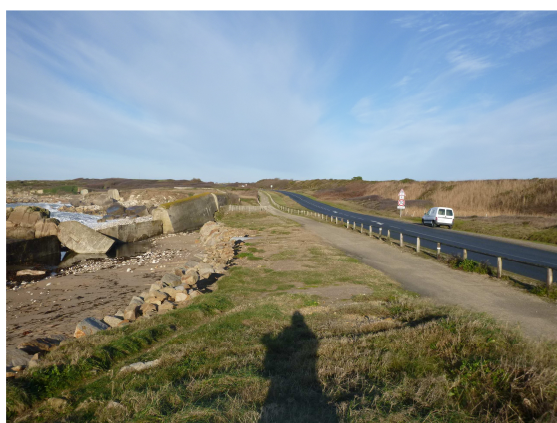
Côté Nord, à ~P170, crête de micro-falaise de 1.8m de haut à ~1.5m du bord du sentier

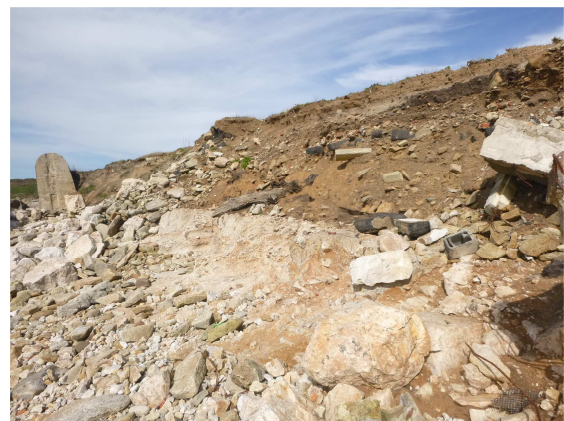
au droit du profil P50, micro-falaise de $\sim 2.5 \text{ m}$ de haut entaillée dans un horizon basal argileux très humide dominé par un niveau tourbeux (0.2 m) puis un horizon d'altérites composé d'arène, de blocs et de gravats (1.2 m)

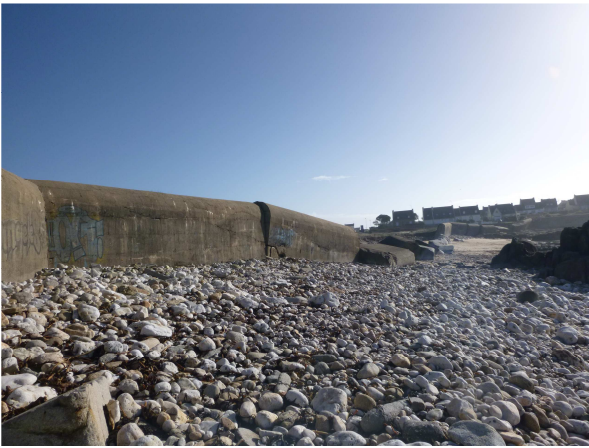
De P90 à P120, micro-falaise de $\sim 3 \text{ m}$ de haut entaillée dans un horizon basal argileux humide dominé par un niveau tourbeux puis un horizon d'arène et de gravats (2 m)

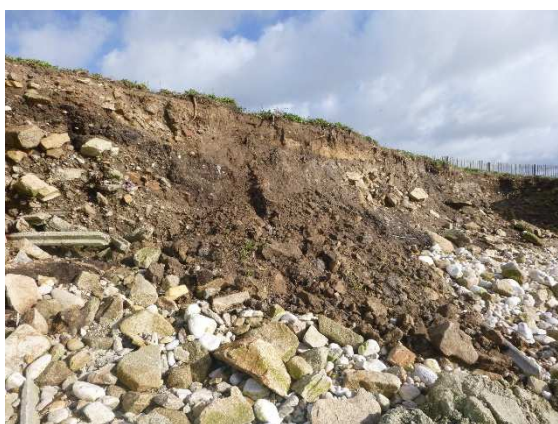
Glissement de terrain récent de ~7m de long et ~1.5m d'épaisseur à l'arrière du 17^{ème} bloc avec langue glissée de Photo du 01 02 2018

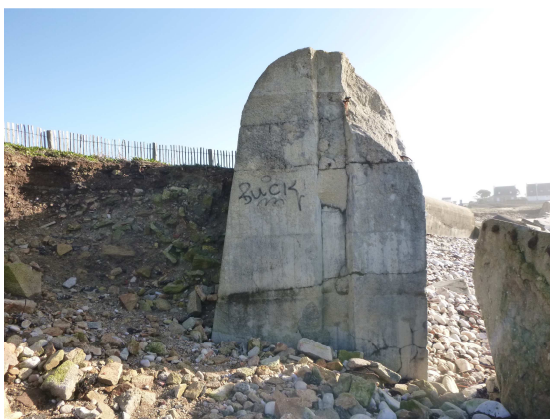
bloc 2018-M1-B-19-0 offrant un parement maritime vertical et affecté par une fissuration subhorizontale traversante correspondant à des reprises de bétonnage

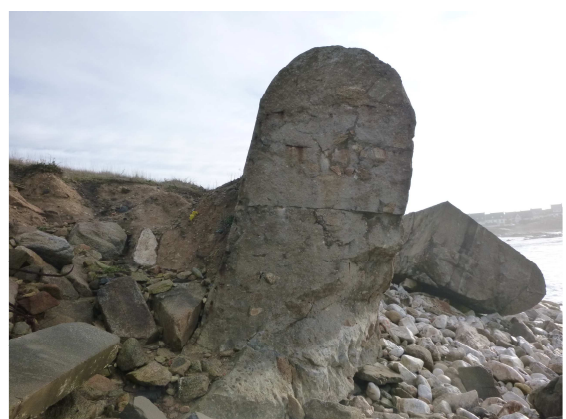
Par contre, le bloc 2018-M1-B-10-0 montre une inclinaison anormale vers l'aval de 82° significative de son léger basculement consécutif d'un défaut de résistance à la poussée des terres.

Discernable depuis 2016 sur photo aérienne, ce défaut de capacité portante est à rapprocher de l'important affouillement (sur 6m de long et 1.4m de profondeur) s'étant développé sous la semelle de l'ouvrage, côté mer.

Bloc 2018-M1-B-10-0 montrant une inclinaison anormale vers l'aval du parement maritime de 82° significatif de son basculement

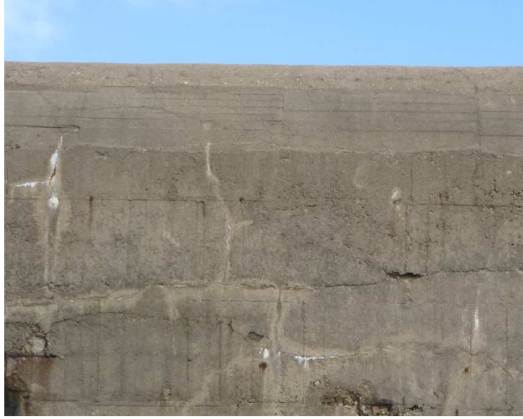
Bloc 2018-M1-B-19-0 affecté par des discontinuités subhorizontales et un réseau de fissure superficiel trahissant le ferrailage de peau

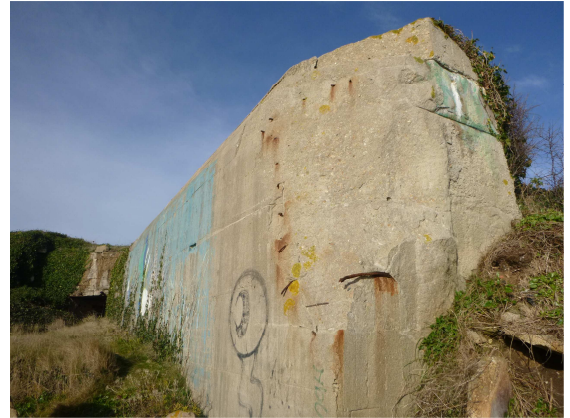
2018-M1-B-1-0 avec parement maritime vertical et affecté en partie supérieure par une épaufrure et présentant des armatures métalliques corrodées en saillie sur 40cm

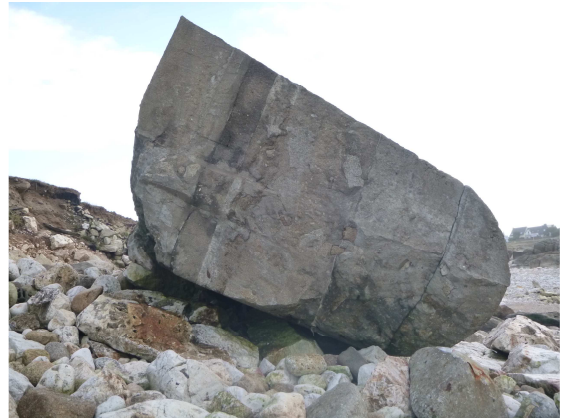
Bloc 2018-M1-B-11-0 renversé sur une grève et affecté de quelques épaufrures en rive

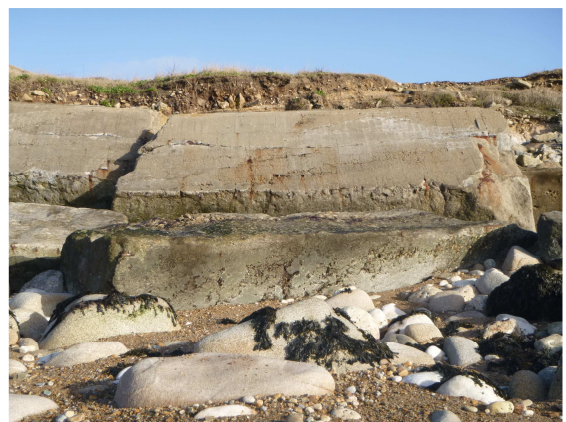
4^{ème} groupe de blocs résultant d'une fracturation survenue le long d'un joint de bétonnage

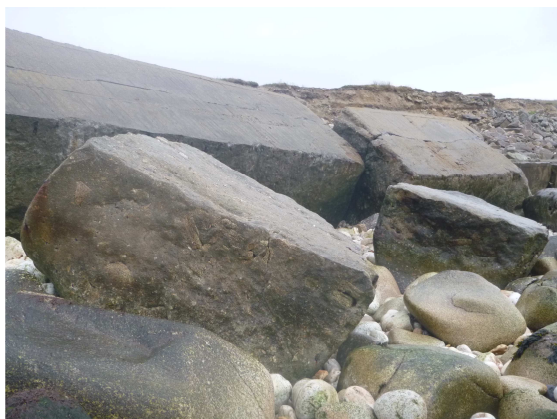
bloc 2018-M1-3-1 et bloc 2018-M1-B-3-2 en contrebas du bloc 2018-M1-B-3-0 et résultant de la fracturation de la partie supérieure de la structure primitive 42ans après son renversement

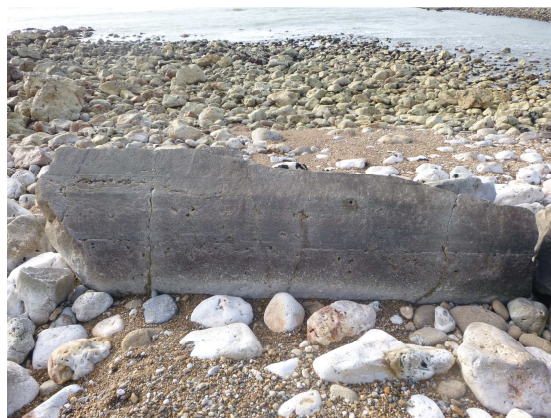
Bloc 2018-M1-B-6-6 rompu depuis 1966 et affecté par 3 fissures transverses continues de 5mm d'ouverture et distantes de ~1.8m

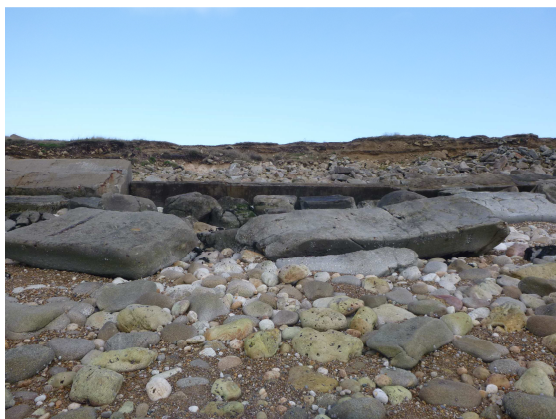
6^{ème} groupe de blocs étendu jusqu'à 15m en contrebas du bloc 2018-M1-B-6-0

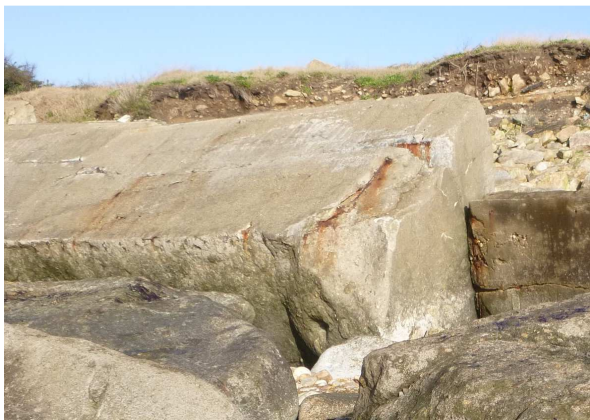
Bloc 2018-M1-B-4-0 avec armatures en saillie sur $\sim 20\text{cm}$

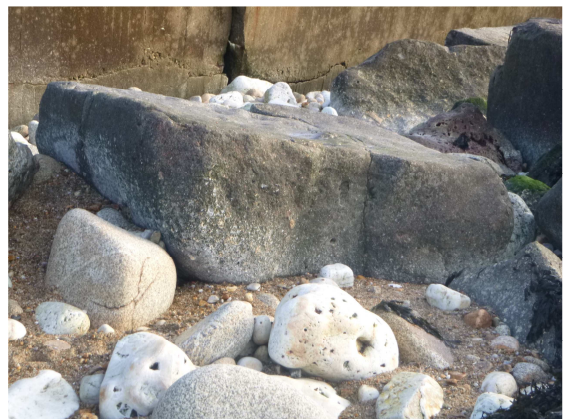
Bloc 2018-M1-B-5-2 avec angles émoussés par usure

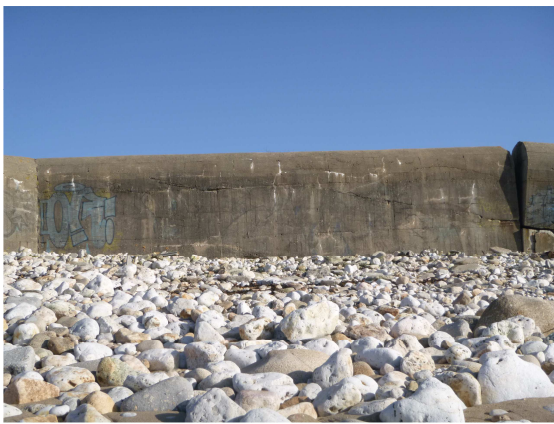
bloc 2018-M2-B-1-0 montrant un parement maritime subvertical marqué par la trace d'une fissuration subhorizontale à oblique traversante mais non ouverte liée à des reprises de bétonnage

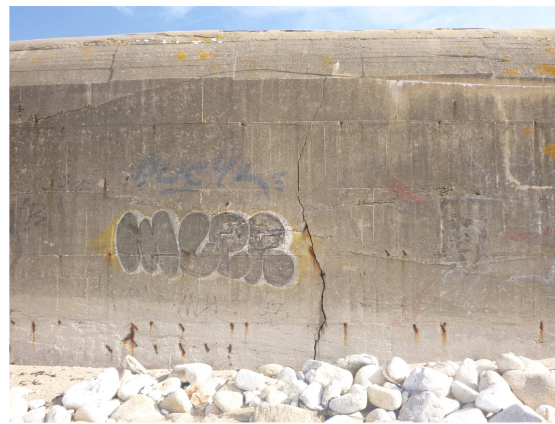
Bloc 2018-M2-B-14-0 affecté par de la fracturation verticale sans rejet à ouverture croissante vers la base (ouverture de 1.5cm à la base à quelques mm en tête) se développant sur toute la hauteur

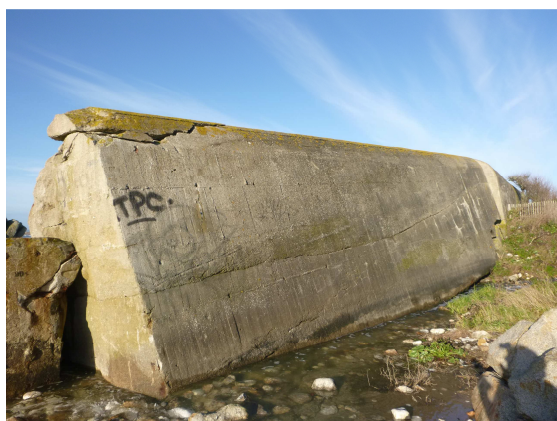
Fracturation en partie haute du bloc 2018-M2-B-2-0 sur ~ 2m de long associée à des épaufrures consécutives au mouvement des blocs 2018-M2-2-0 et 2018-M2-3-0

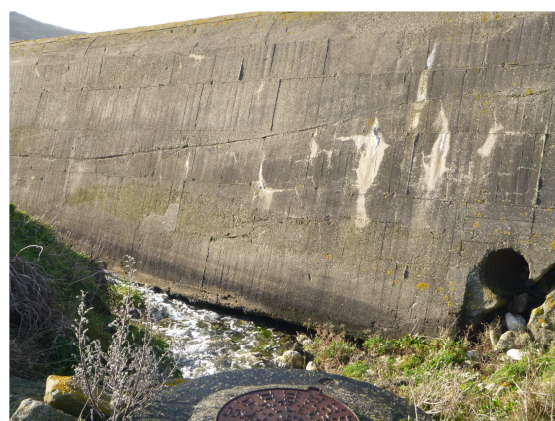
Affouillement du bloc 2018-M2-B-2-0

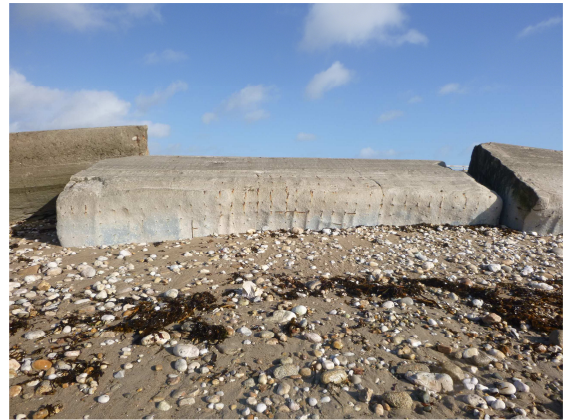
Bloc 2018-M2-B-5-0 affecté par une fissuration subhorizontale traversante correspondant à des reprises de bétonnage et 2 fissures subverticales continues mais peu ouvertes

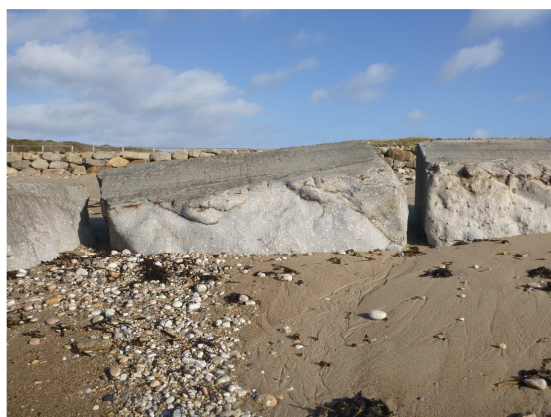
Ablation du couronnement du bloc 2018-M2-B-9-0

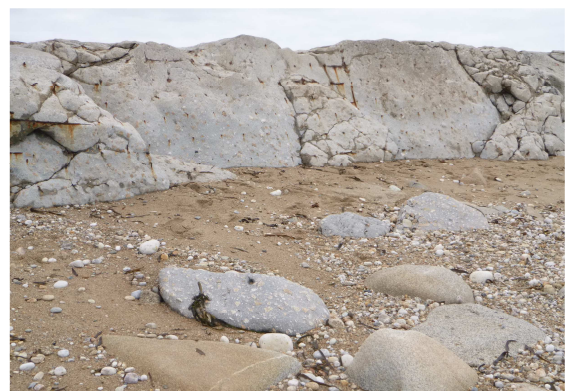
démantèlement du couronnement du bloc 2018-M2-B-10-0 en petits blocs

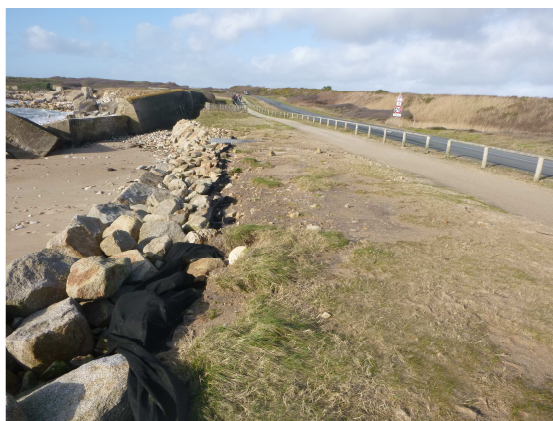
lessivage par la mer en amont du cordon d'enrochements sur une profondeur de 4 à 5m

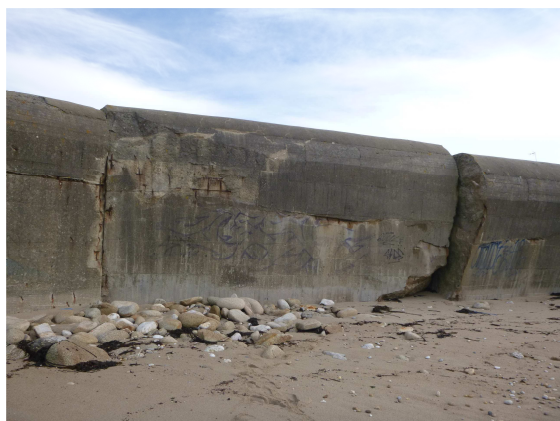
2018-M3-1-0 basculé et affecté par une fissuration traversante liée à des reprises de bétonnage et soulignée par des efflorescences ainsi que des épaufrures peu profondes générées par la corrosion des armatures de peau

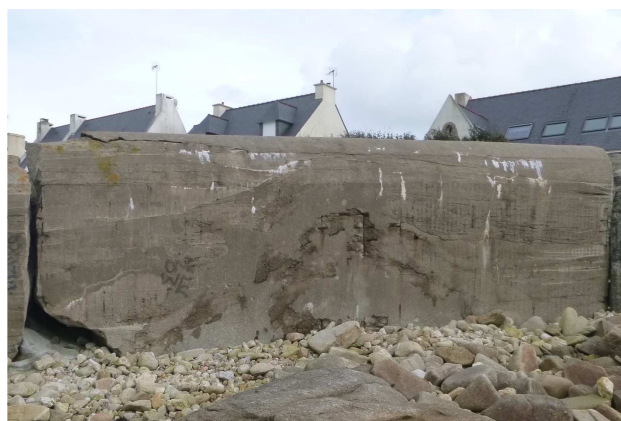
2018-M3-6-0 basculé et affecté par des épaufrures en parement et en couronnement

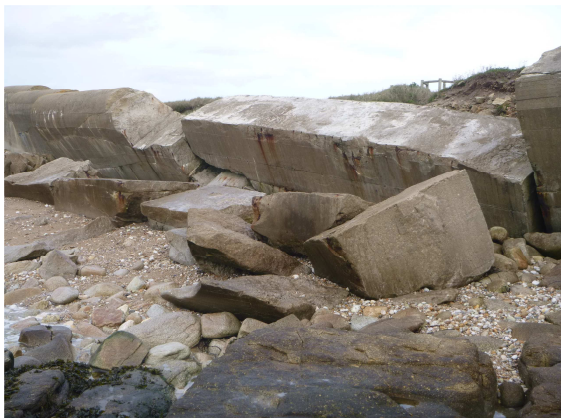
4^{ème} groupe de blocs étendu sur ~5m

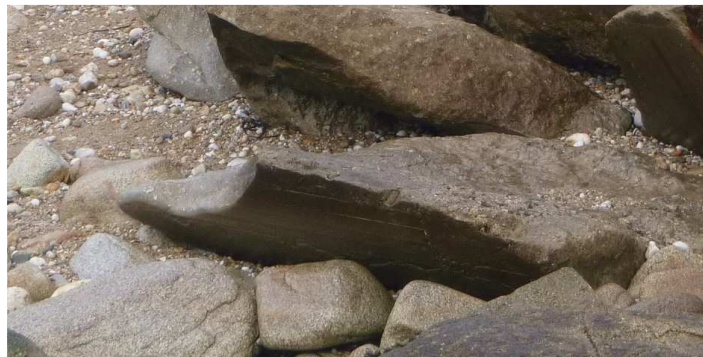
Bloc 2018-M3-B-4-8 d'un volume de $\sim 0.7\text{m}^3$ et affecté par une fissure médiane transverse

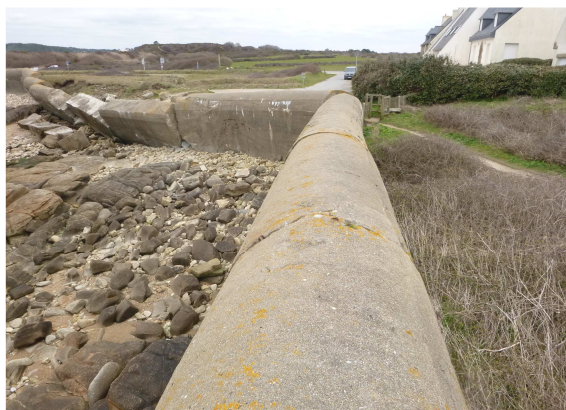
Défaut d'alignement du mur M4 au droit de la partie Nord

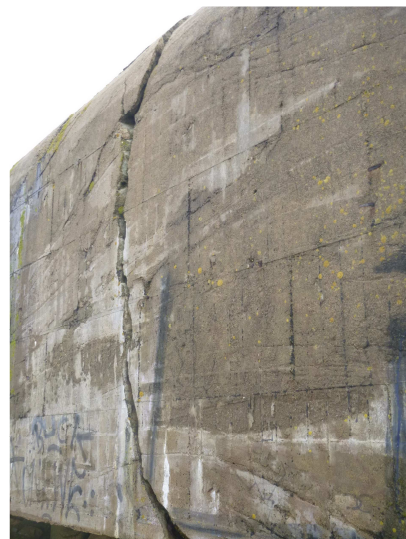
Fracture avec rejet horizontal pluricentimétrique en haut de mur M4

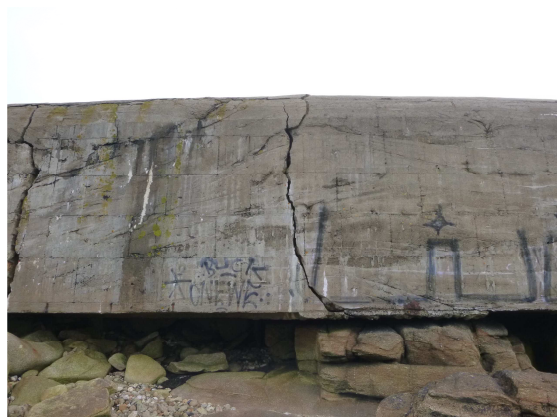
Fracture d'ouverture pluricentimétriques sans rejet horizontale ni décalage vertical significatif d'une absence de mouvement entre les blocs 2018-M4-B-1-0 et 2018-M4-B-2-0

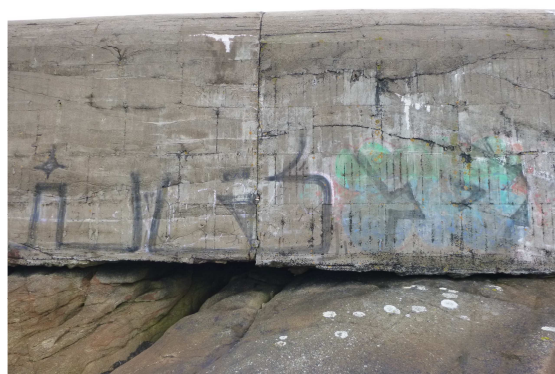
Dépression ancienne au droit du bloc 2018-M4-B-2-0 sur ~6 m de long et ~4m de profondeur

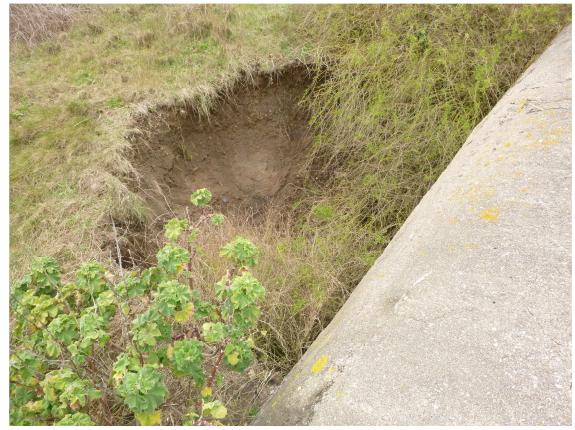
Vers P455, dépression au droit du bloc 2018-M4-B-4-0 de ~5m de long sur ~4 m de profondeur

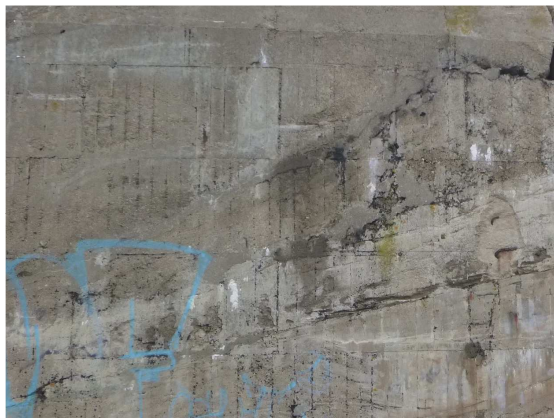
Parement maritime du bloc 2018-M4-B-1-0 affecté par une fissuration subhorizontale soulignée par des efflorescences

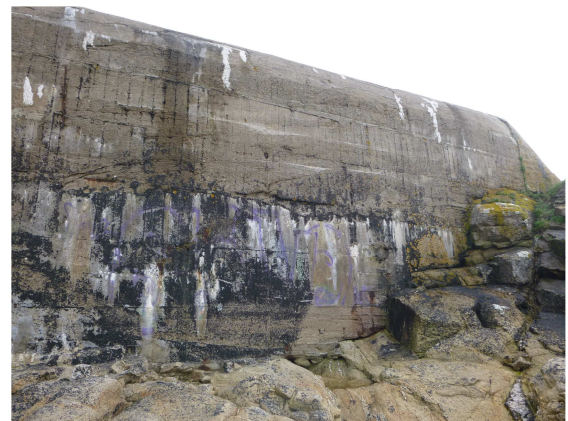
Sud du parement maritime du bloc 2018-M4-B-4-0 affecté par une fissuration subhorizontale soulignée par des efflorescences

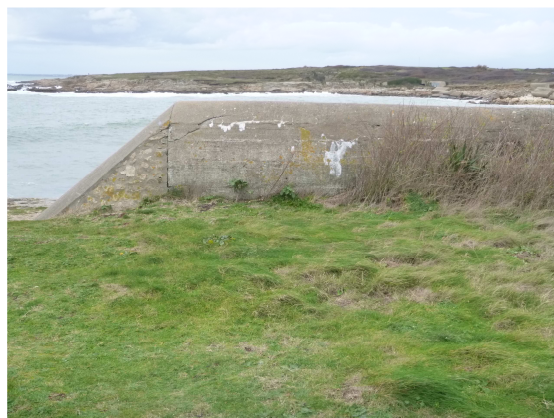
Couronnement du bloc 2018-M4-B-4-0 affecté par une fissuration subhorizontale soulignée par des efflorescences

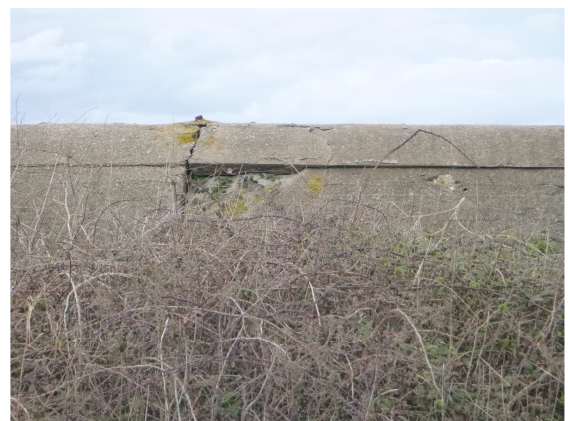
Couronnement du bloc 2018-M4-B-3-0 affecté par de rares épaufrures (0.7m de long)

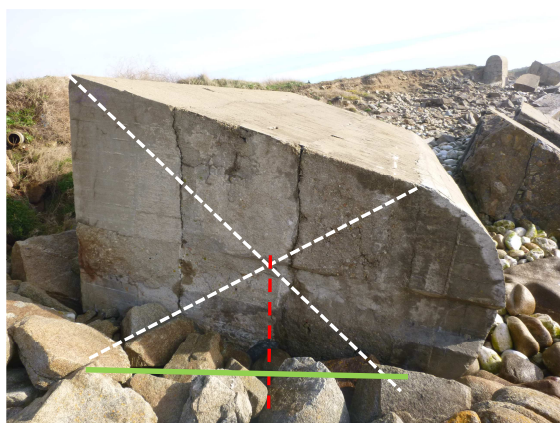
Bloc 2018-M1-2-0 couché, en position d'équilibre apparent

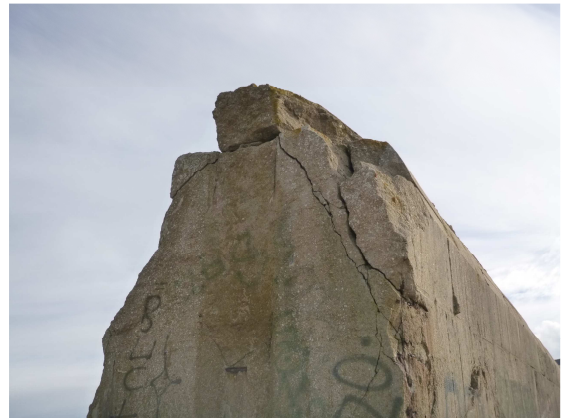
Chutes de blocs de 0.06 m³ depuis le couronnement du bloc 2018-M2-B-15
