KERBRIANT

Manoir (vestiges)

Établi en 1968 par Loyer - Mosser - Jullien - Bréjon

Revu en 1978 par Douard

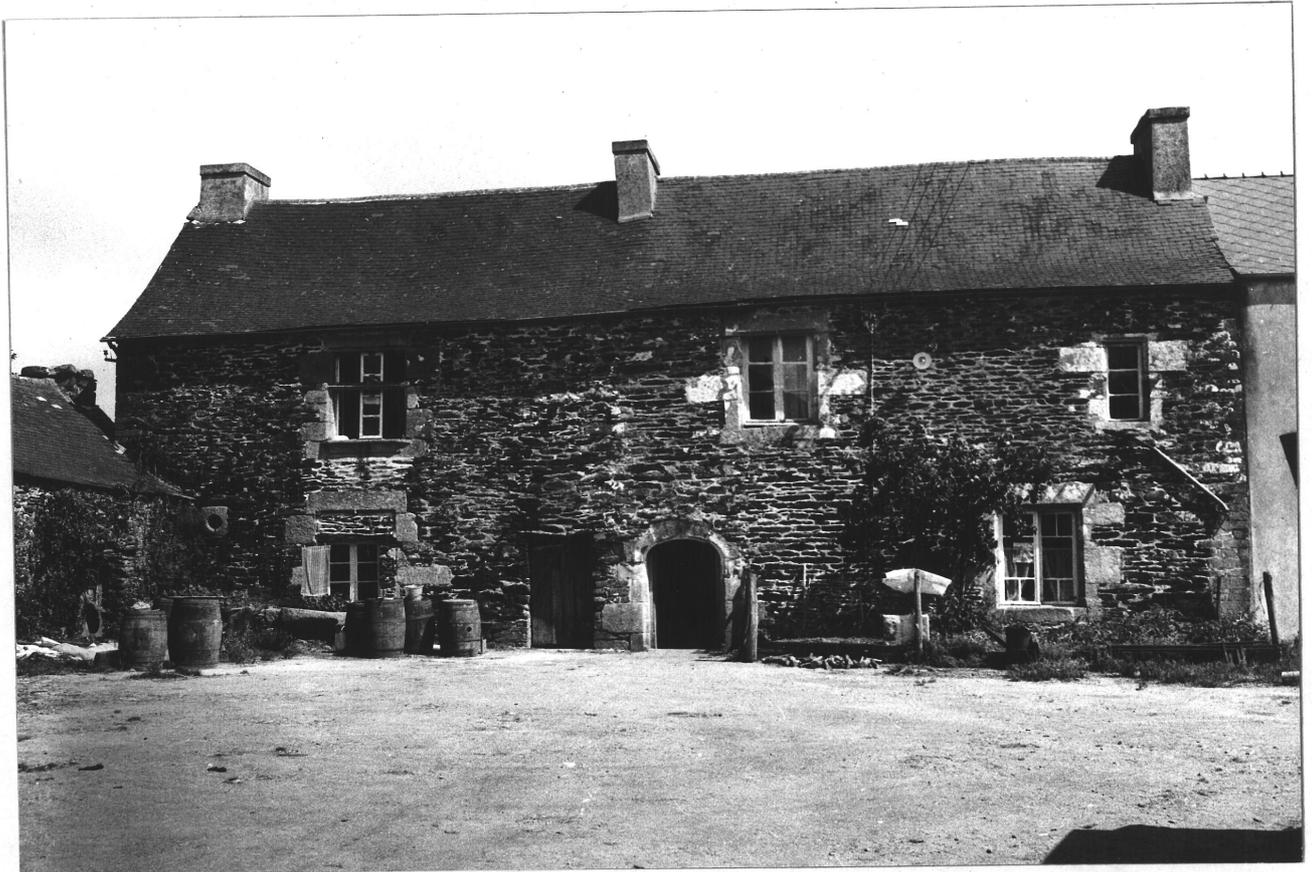
Fig. 1

- Elévation Sud. Façade à deux niveaux. Aucun parti ne s'en dégage. ~~Toutes les ouvertures~~, irrégulièrement disposées, sont moulurées en cavet. Plusieurs ouvertures conservent des restes de meneaux et de traverses. Les encadrements et chaînes d'angle sont en granite; l'appareil est en moellons de schiste.

Manoir (vestiges)-Elévation Sud

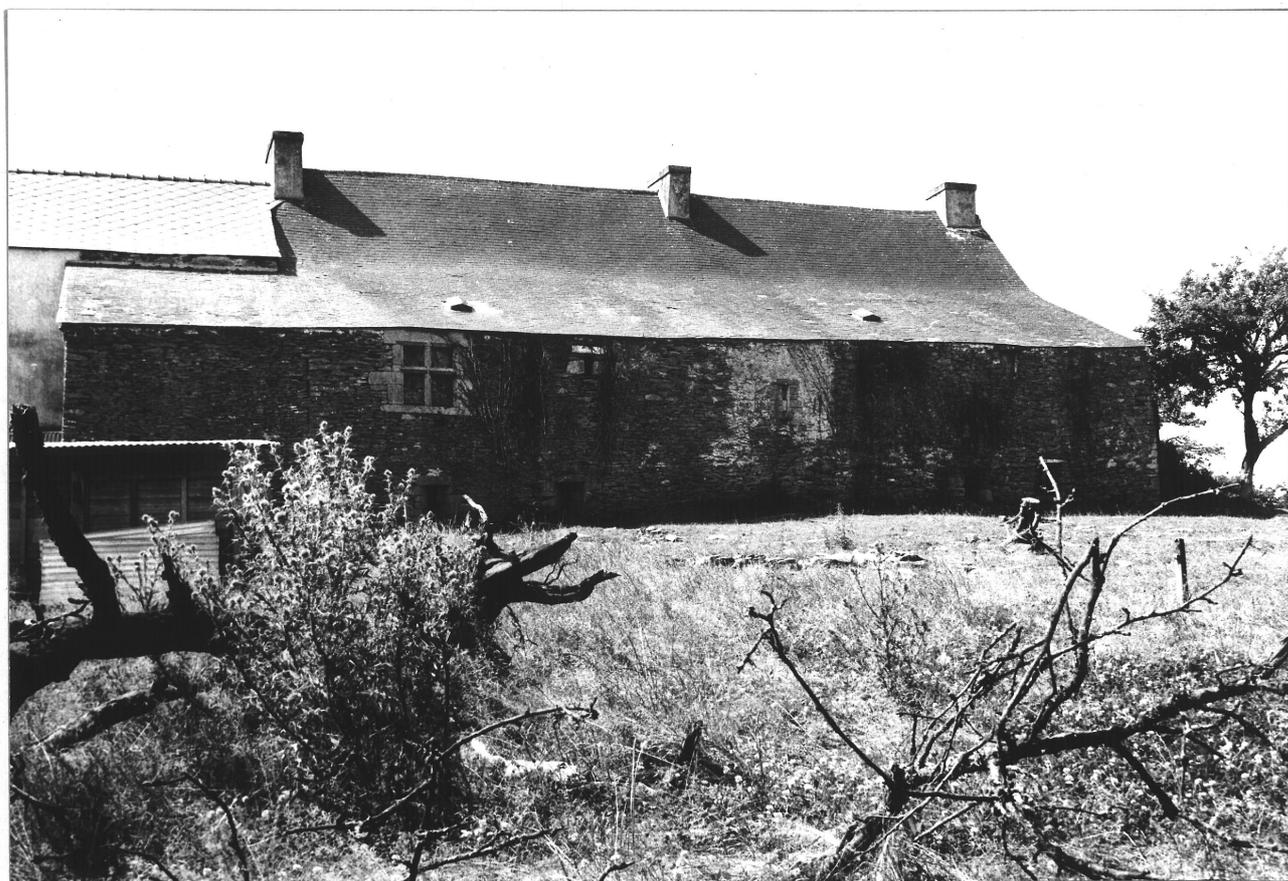
Fig. 2

- Elévation Nord. Elle est couverte d'un long versant, prolongé par un appentis. Façade peu couverte, avec prédominance de l'aspect défensif dans le mode d'ouverture très disséminées (5 meurtrières - 3 avec ébrasement).

Manoir (vestiges) Elévation Nord

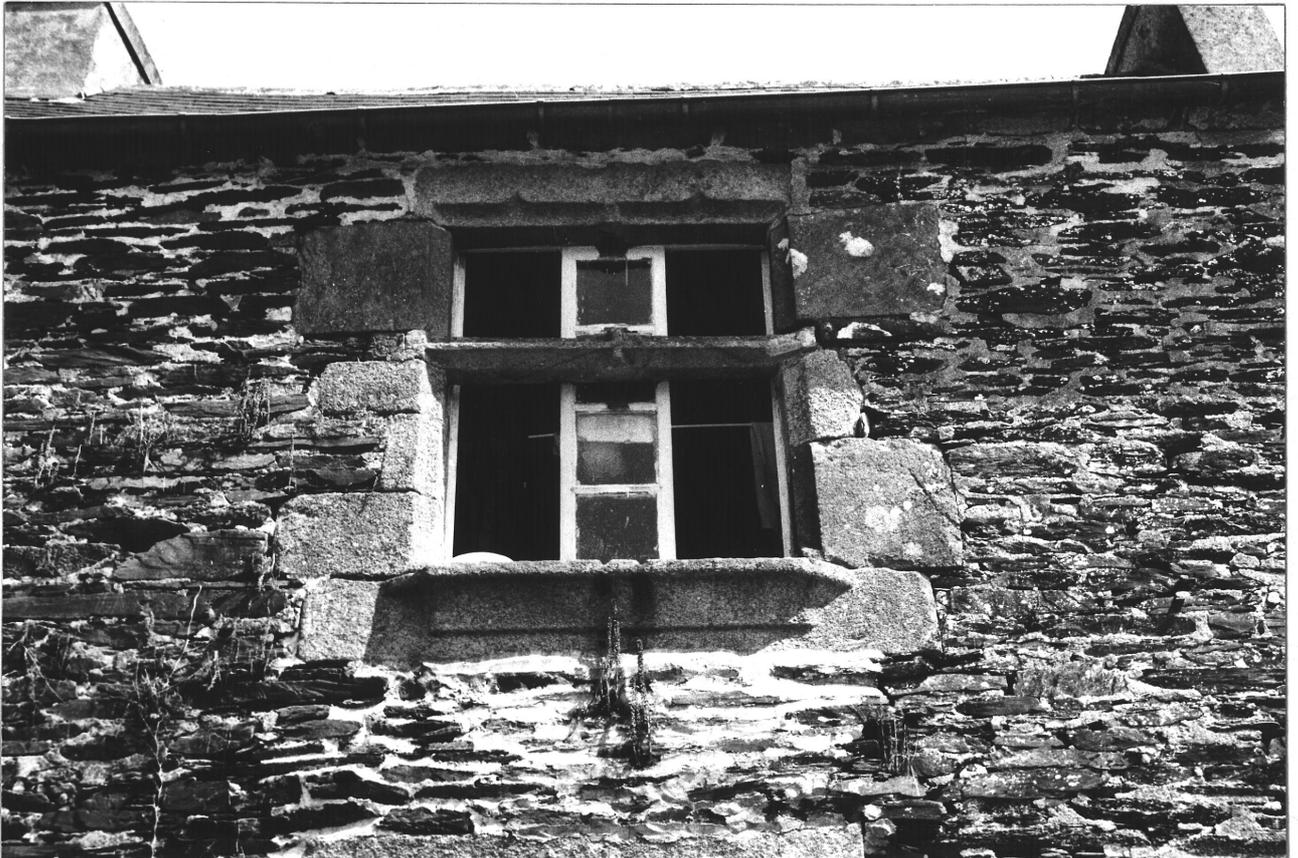
Fig. 3

Manoir (vestiges de fenêtre);
Etage, élévation Sud

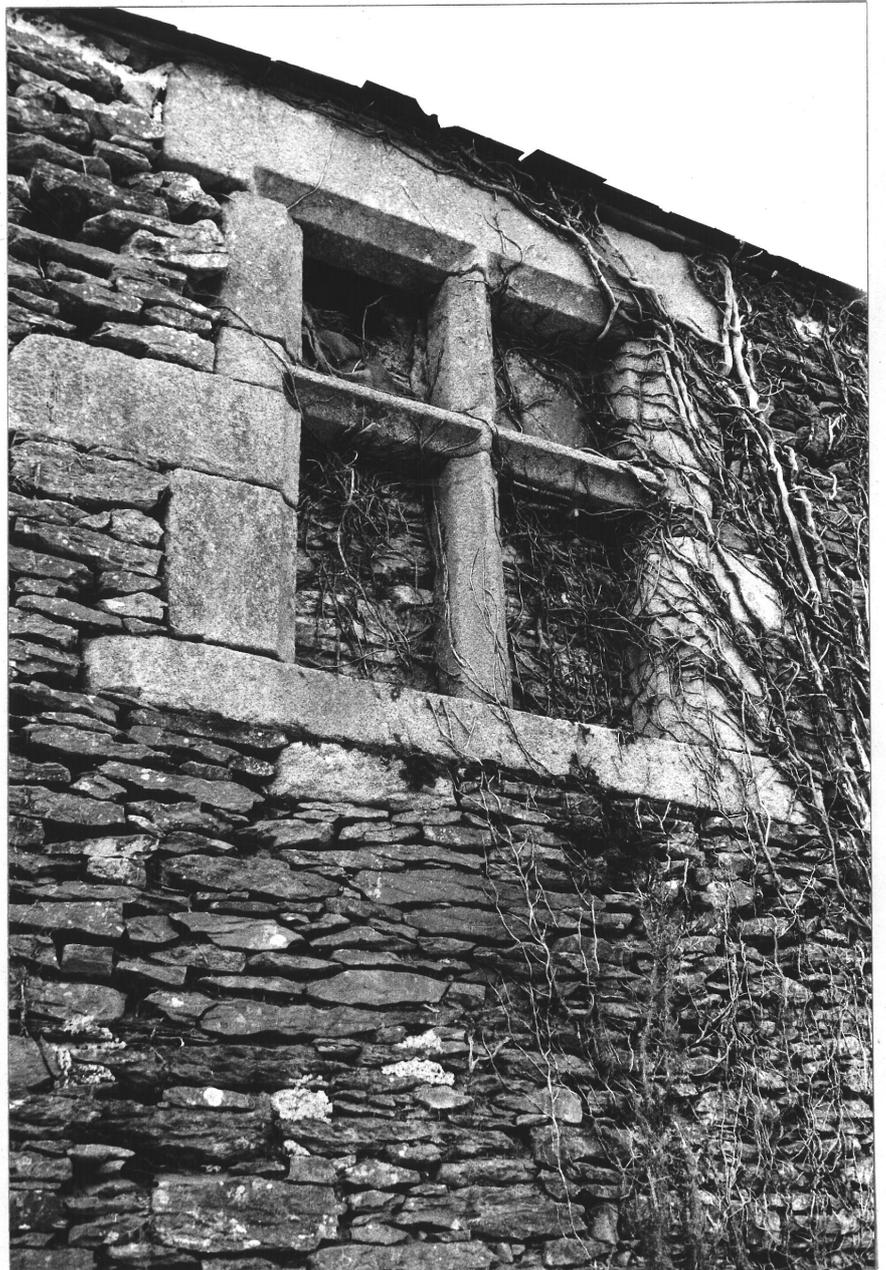
Fig. 4

Manoir (vestiges)
Elévation Nord, fenêtre

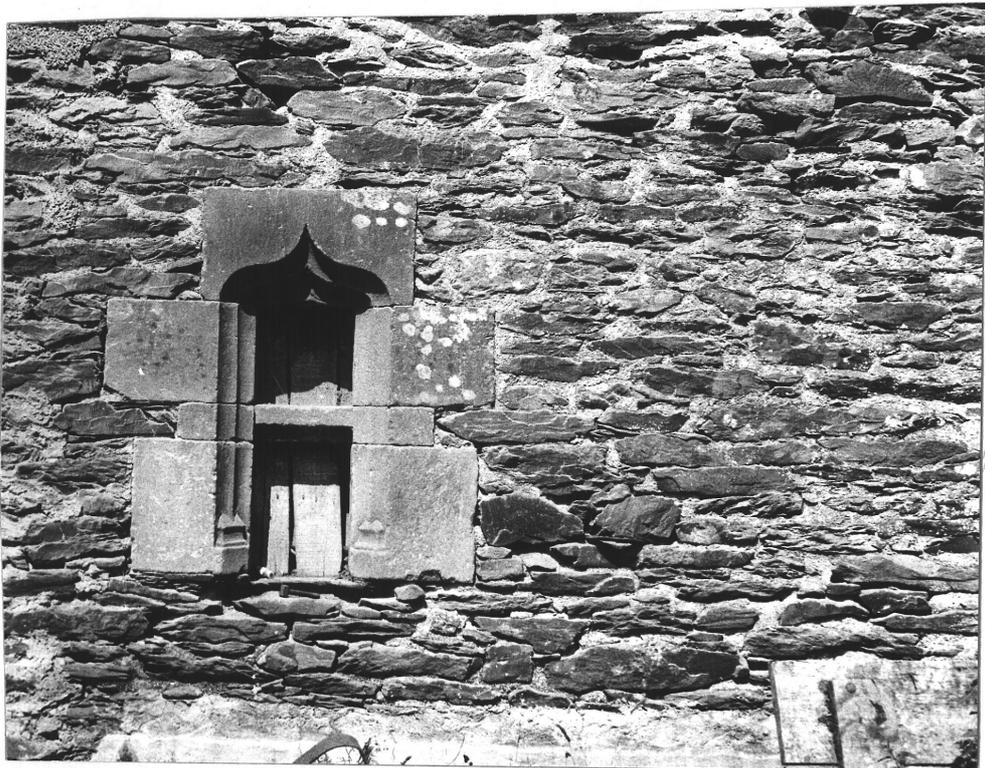
Fig. 5

Dépendance; fenêtre remployée
