56		PLOURAY		
nº département		commune		
		SAINT MAUDE		
		adresse ou lieu-dit		
PONTIVY	COURTN			
arrondissement		can	ton	
		MAISONS		
		dénomination et titre de l'œuvre		35 01 matricule
Repérage				
Carte I.G.N.	échelle : 1/50 000°	feuille : ROSTRENEN	Lambert: 1	x 17610
			Zambore.	y 06400
	4.070	FO	F4.0	•
Cadastre	année : 18 3 8	section: E2	parcelle: 519	
	année : 1958	section: E2	parcelle: 466	, 469 , 458
LE C	CRENN à Roz-Houarn (SERIE, 3 rue A.Cloué à Pa Gourin (466), Mr Jacques		
Destination actuelle :				
Protection M.H.:				
État de conservation	:			
Dossier établi le :		par		
revu le :		nar

St-MAUDE COMMUNEDE PLOURAY

MAISONS à SAINT-MAUDE

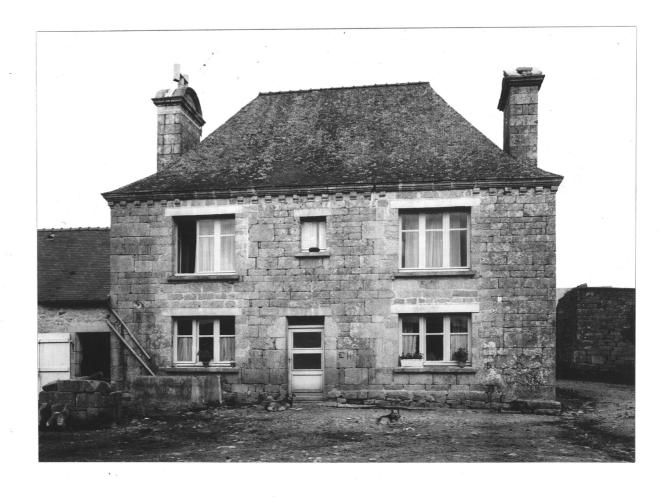
MAISONS A SAINT MAUDE - MAISON A

Wue générale - façade Sud

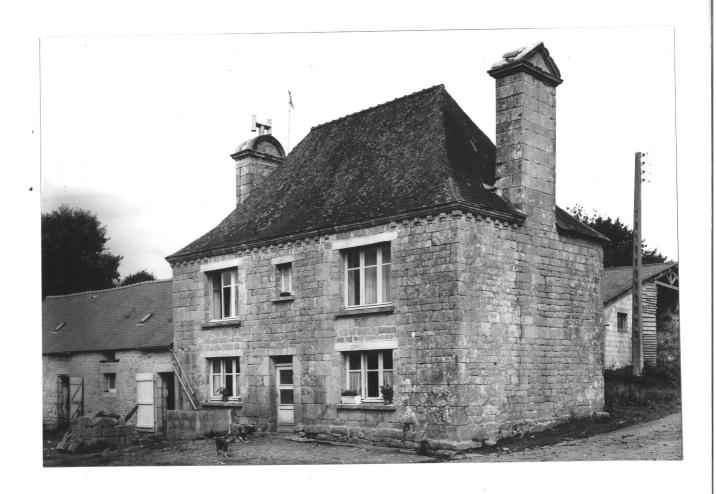
MAISONS A SAINT MAUDE - Maison A

Vue générale prise de l'Est

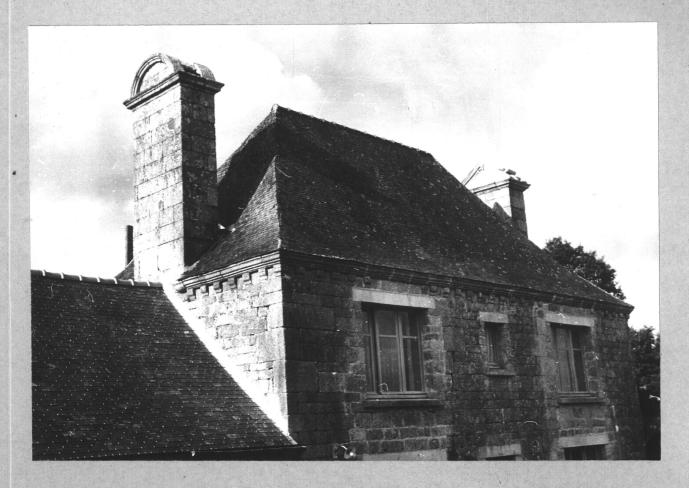
Maison à Saint-Maudé (A)

Souches de cheminées : particulièrement intéressantes.

Celle de 1º Ouest est surmontée de 2º frontons triangulaires à rampants moulurés posés sur une corniche à grosse mouluration.

Celle de l'Est, est surmontée de 2 frontons en plein cintre moulurés et posés sur une corniche semblable à celle de l'ouest.

Vue de la cheminée Cuest et de la cheminée Est

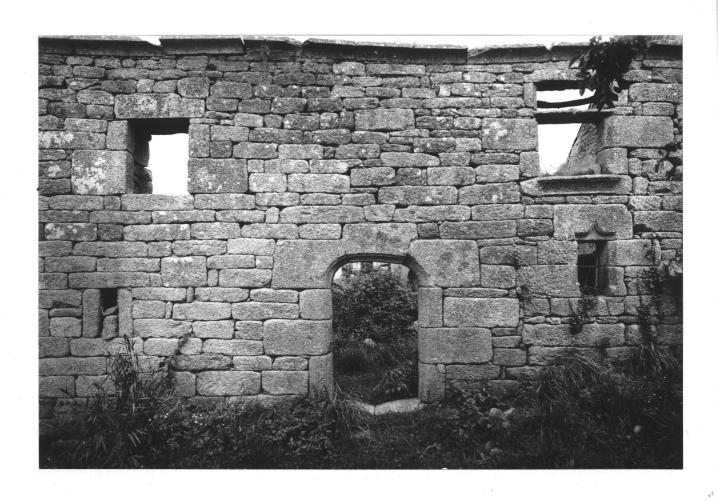
MAISONS A SAINT MAUDE - Maison B

Maison complètement en ruines. Rectangulaire, à deux niveaux R + 1. Planchers et toitures ont disparus.

Rez-de-chaussée : porte centrale en anse de panier moulurée flanquée à 1'E. d'une petite ouverture rectangulaire à linteau monolithe décoré d'une accolade. Petite ouverture rectangulaire à 1'W.

1º étage : fenêtre rectangulaire, linteau monolithe et piedroits harpés à l'W.; à l'E.; fenêtre rectangulaire linteau monolithe et piedroits harpés, traverse chanfreinée avec trace de meneau. Corniche en incurvation à la base du toit.

Façade Sud

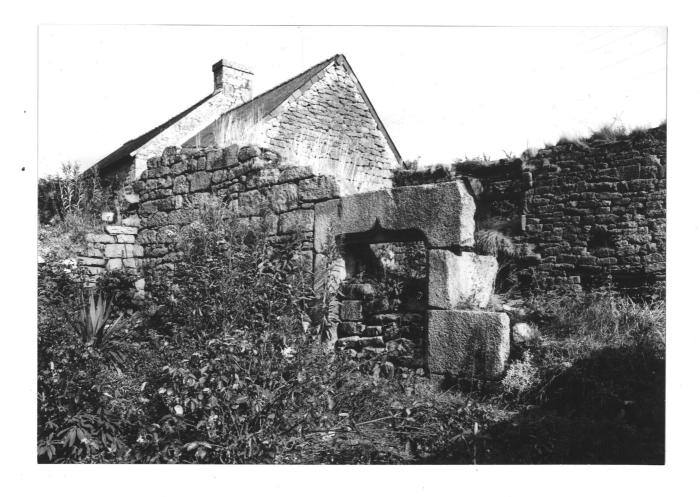
MAISONS A SAINT MAUDE - Maison B

écroulée, il subsiste une porte dissimulée à moitié par un remblai. Linteau monolithe décoré d'une accolade, 07.56.170 0000.000 35.01.00.00 0007B

Façade Nord : porte

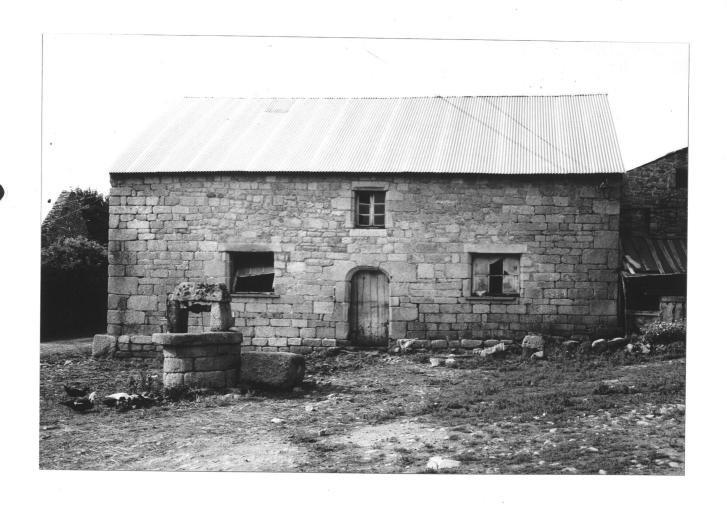
MAISONS A SAINT MAUDE - Maison C

Maison construite sur une pente, les deux miveaux de la façade Sud deviennent un seul niveau au Nord. Toiture moderne, 1° étage repris dans l'appareil.

Porte centrale plein cintre l'arc est mouluré.

Deux fenêtres rectangulaires l'encadrent piedroits chanfreinés; linteaux modernes van 1º étage dans l'alignement de la porte ébrasement chanfreiné. Pignons latéraux masqués.

Façade Sud avec le puits

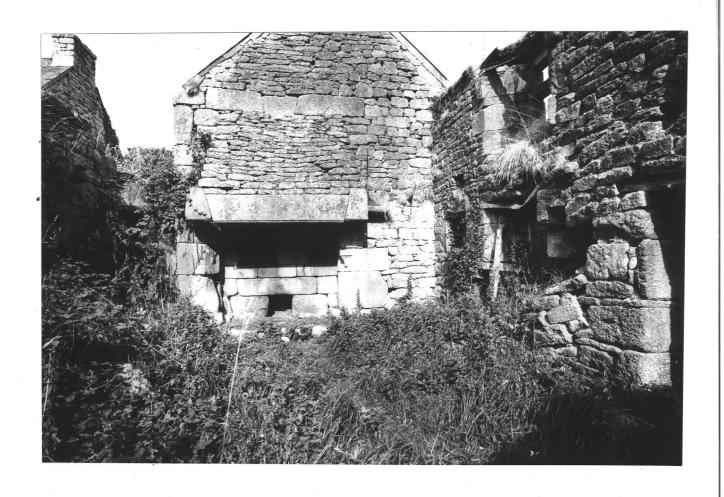
MAISONS A SAINT MAUDE - Maison B

Cheminée du pignon Est
