LIGNOL

D.C. HABITAT RURAL

LOCALISATION : ..Castelgal.....

HAMEAU DE CASTELGAL

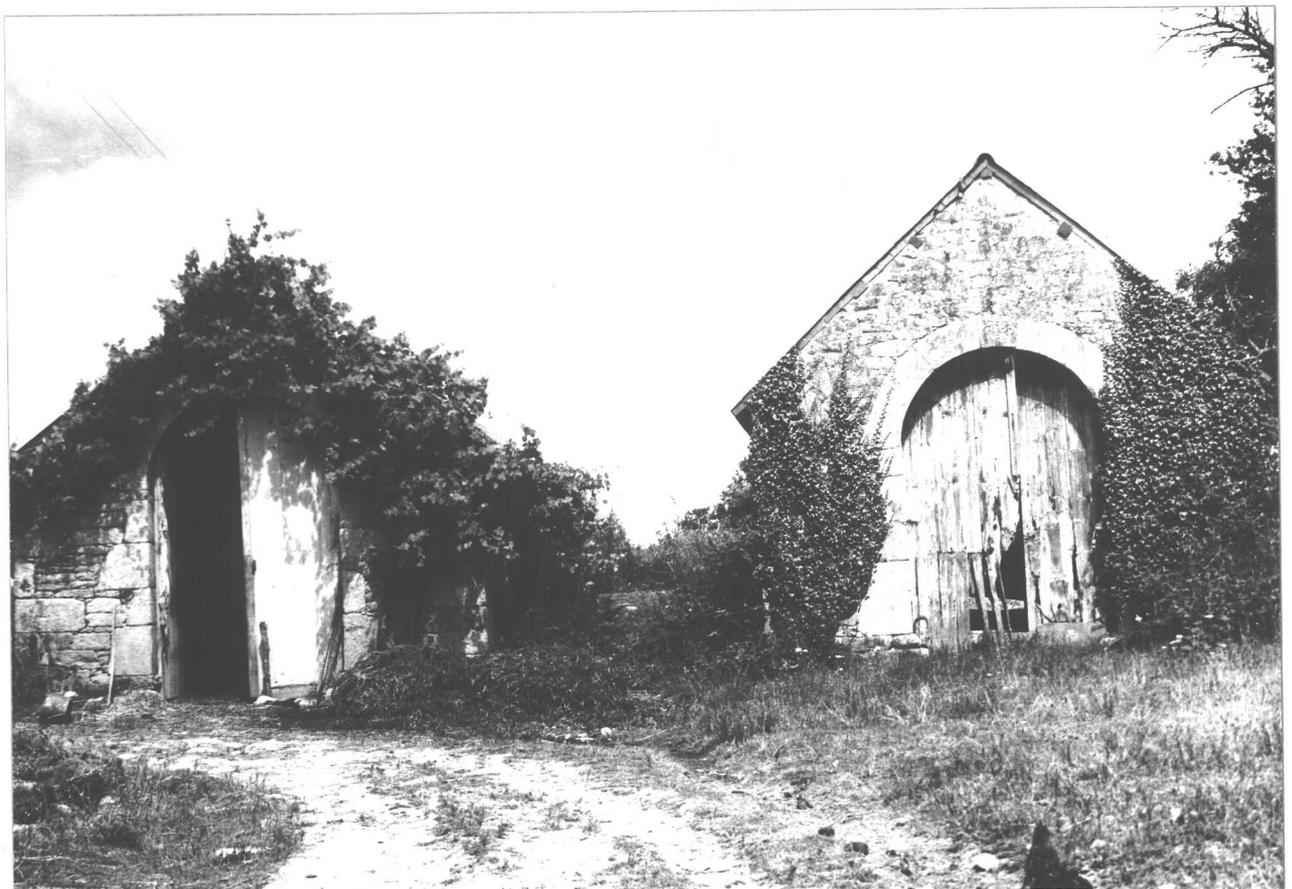
Ferme n° 2

Hangar daté : 1788

En Ruines

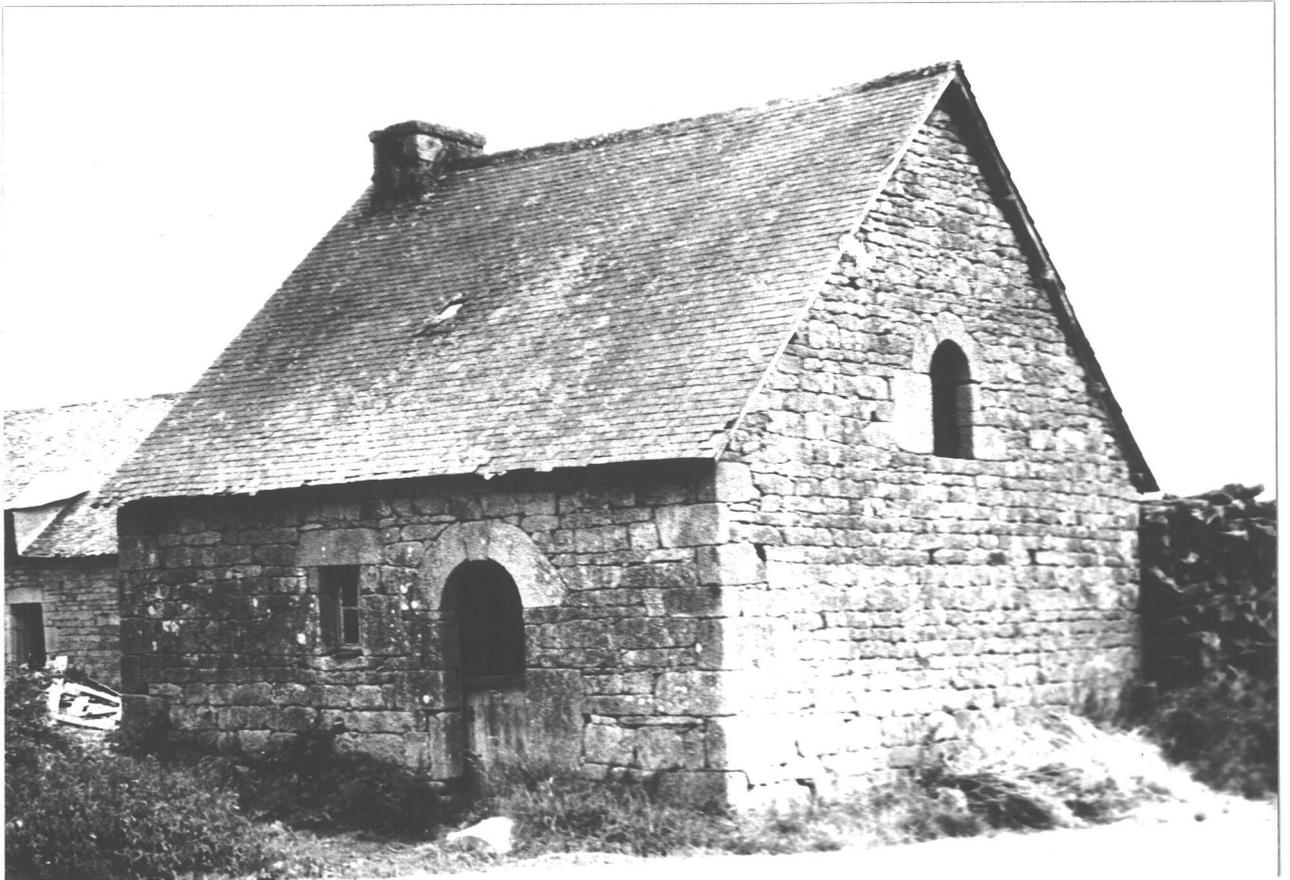
Ferme (n° 6)

1999 : intérieur

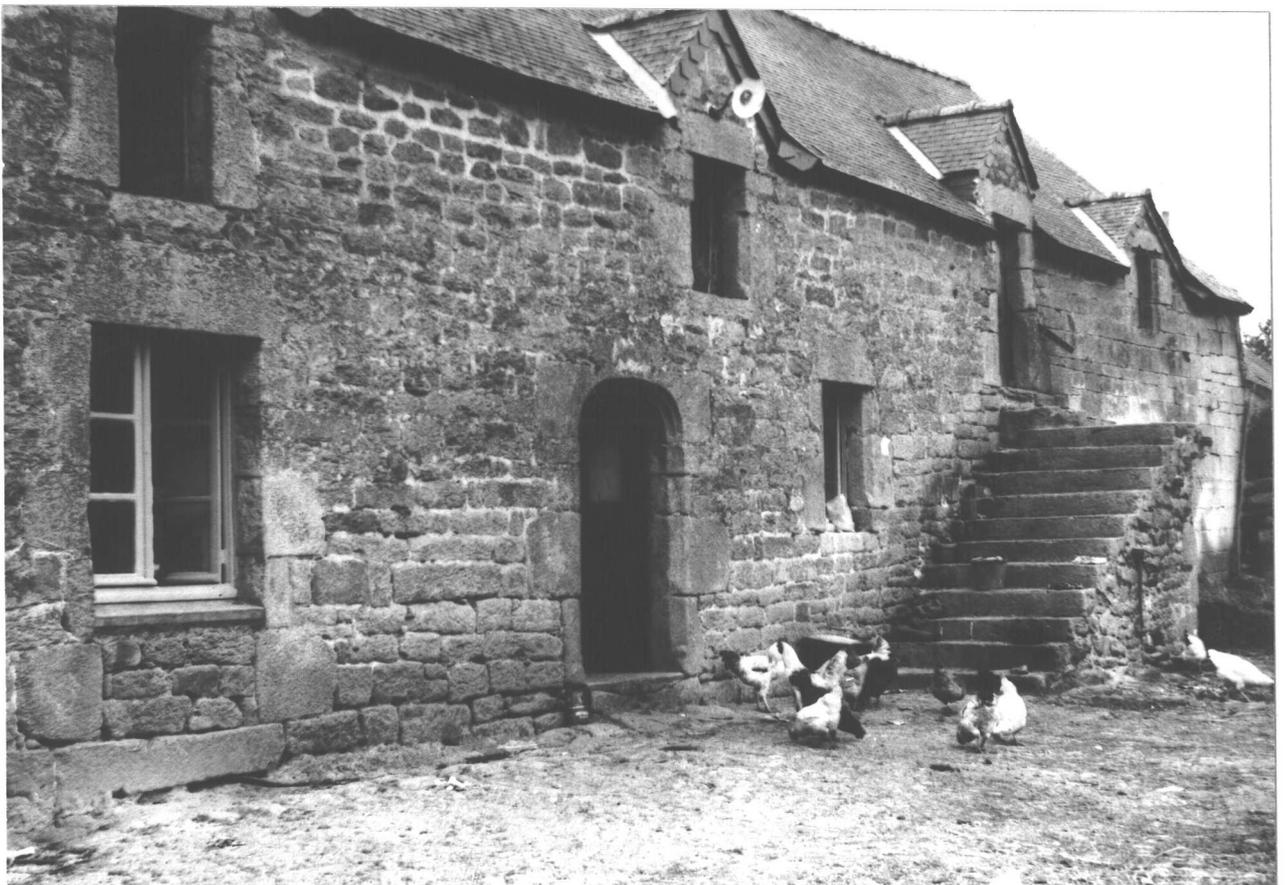
Ferme n° 8

1999 : intact

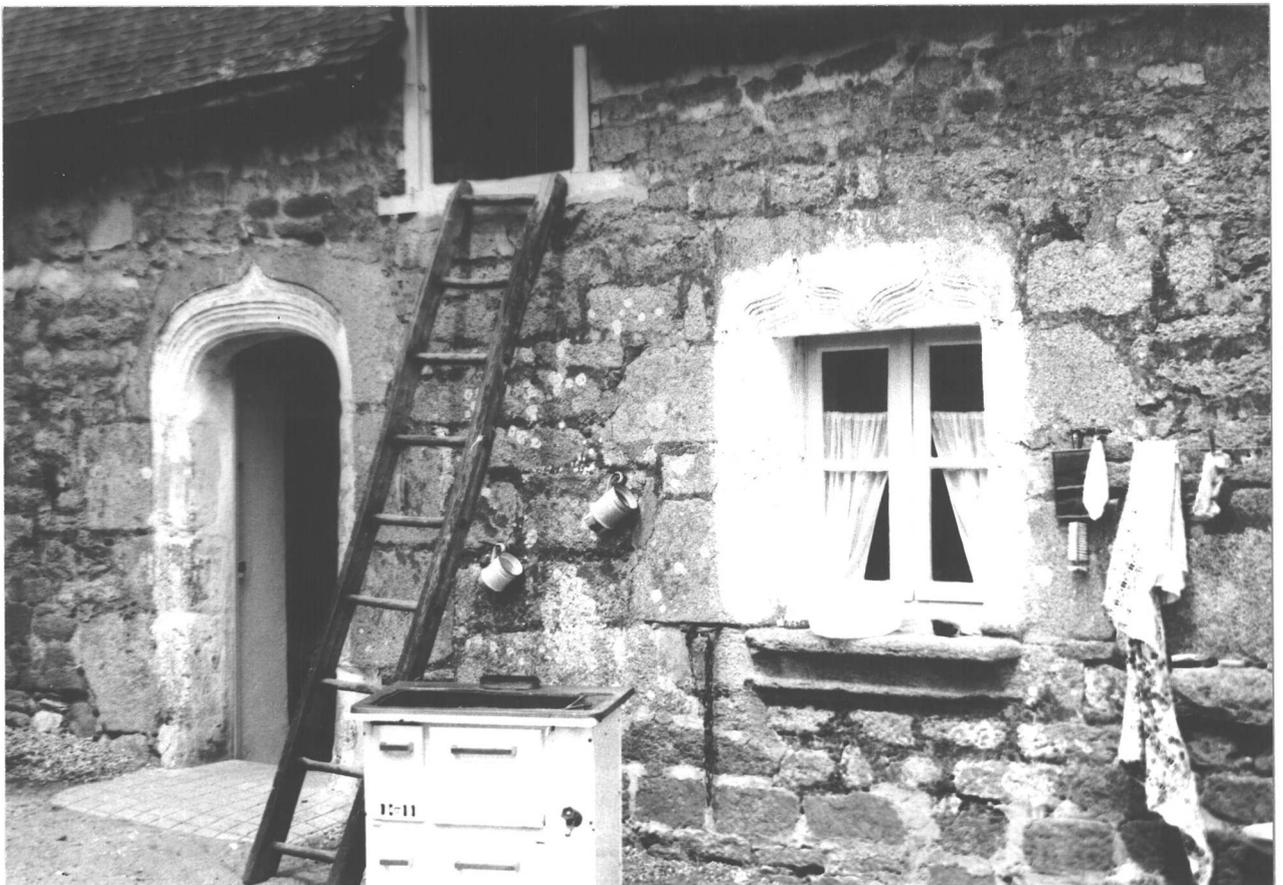
Ferme n° 9

1999 : intact

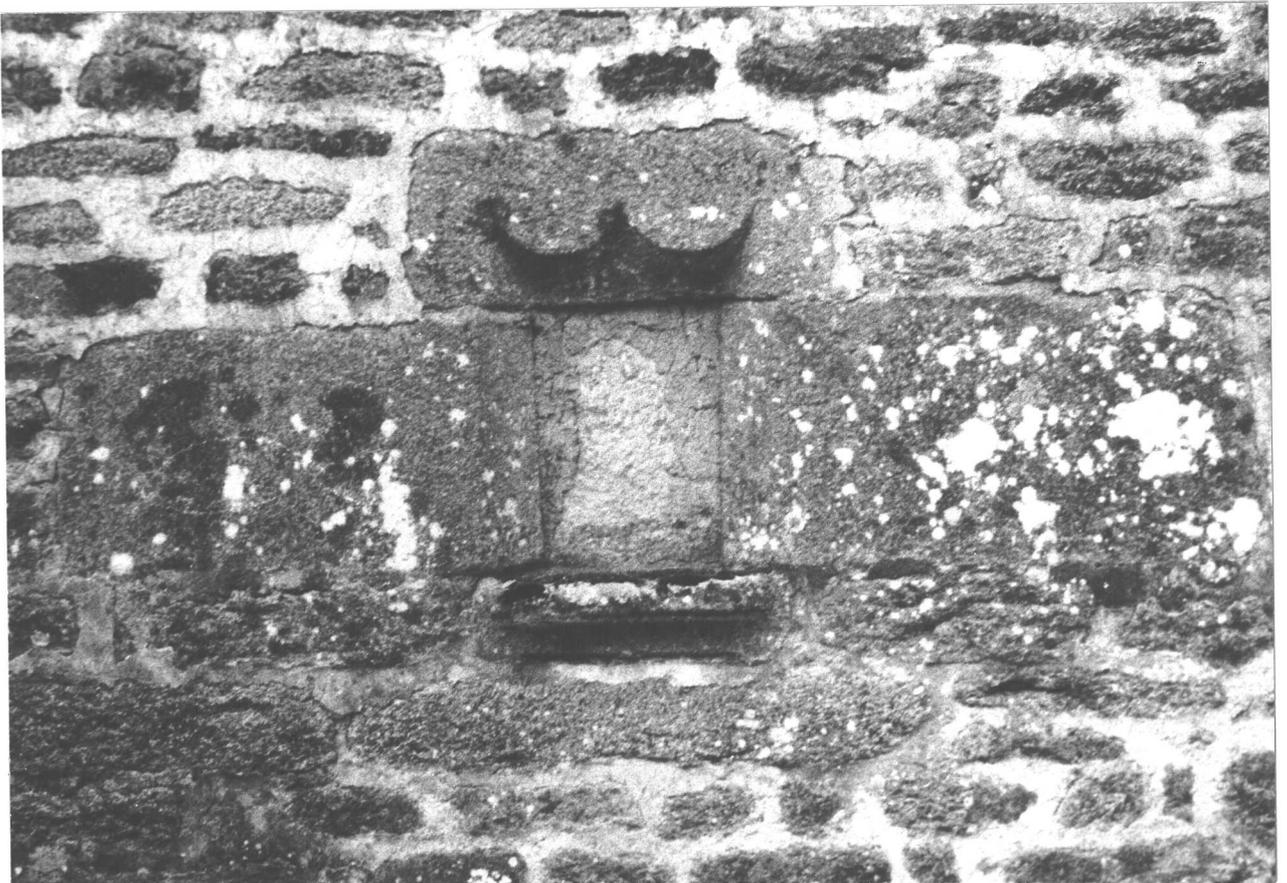
Ferme n° 9

Fenêtre obstruée

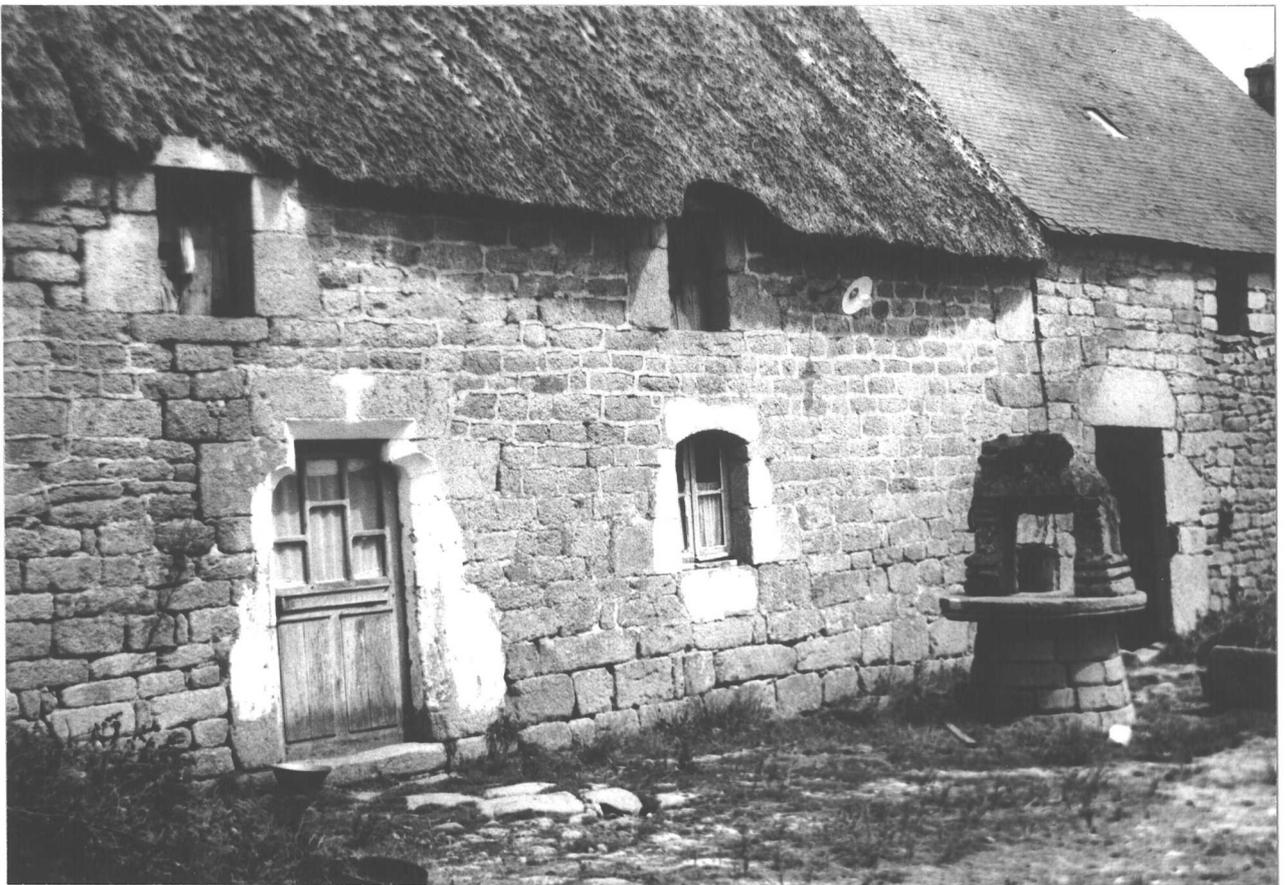
Ferme n°5 - façade

1999: intact, sauf toiture endommagée
