| REFERENCE | : IA00004924 |
| Titre courant | : Maison |

MAISON A CARHAIX

5, rue Brizeux

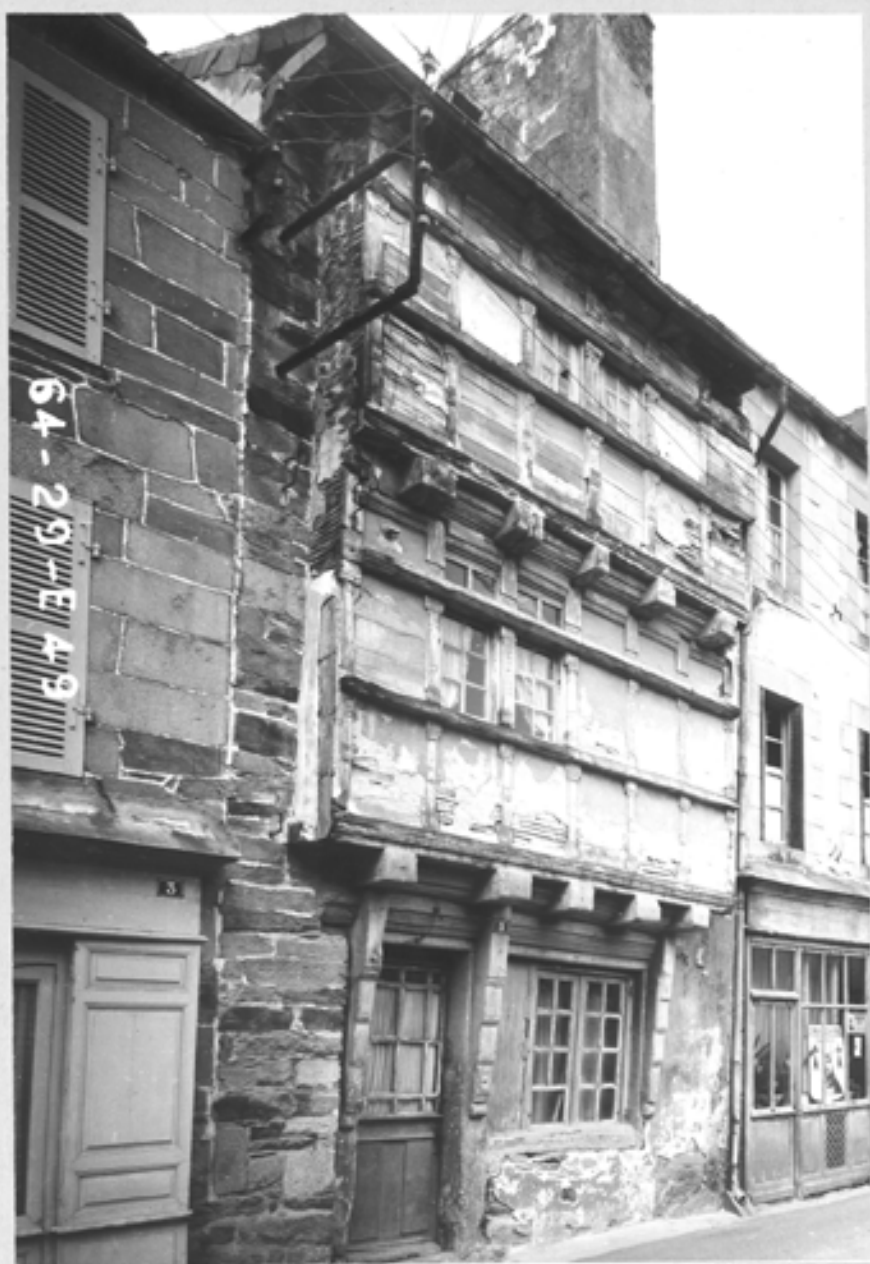
1 La façade

Maison en très mauvais état (façade occidentale écroulée).  
La façade principale a dû souffrir du recul de la maison voisine  
(disparition d'un montant de bois).

Pas visible. Etat dangereux (le mur du fond, sur la cour, est effondré).
