n° département	commune	
SAINT LUBIN		
lieu-dit	adresse	
GUINGAMP		ROSTRENEEN
arrondissement	canton	
EGLISE Chapelle Saint Lubin		33.04
édifice ou ensemble contenant		matricule
FRAGMENT DE STATUE		42.06
dénomination et titre de l'œuvre		matricule
Christ en Croix		22001302

I- DESCRIPTION

1. Dénomination et titre : fragment de ronde-bosse. Christ en Croix
2. Localisation : pas d'emplacement défini
3. Matériau et technique : bois polychrome. Revers sculpté avec traces d'outils. Assemblage bloc monolithe; les bras (disparus) devaient être assemblés par tenon et mortaise

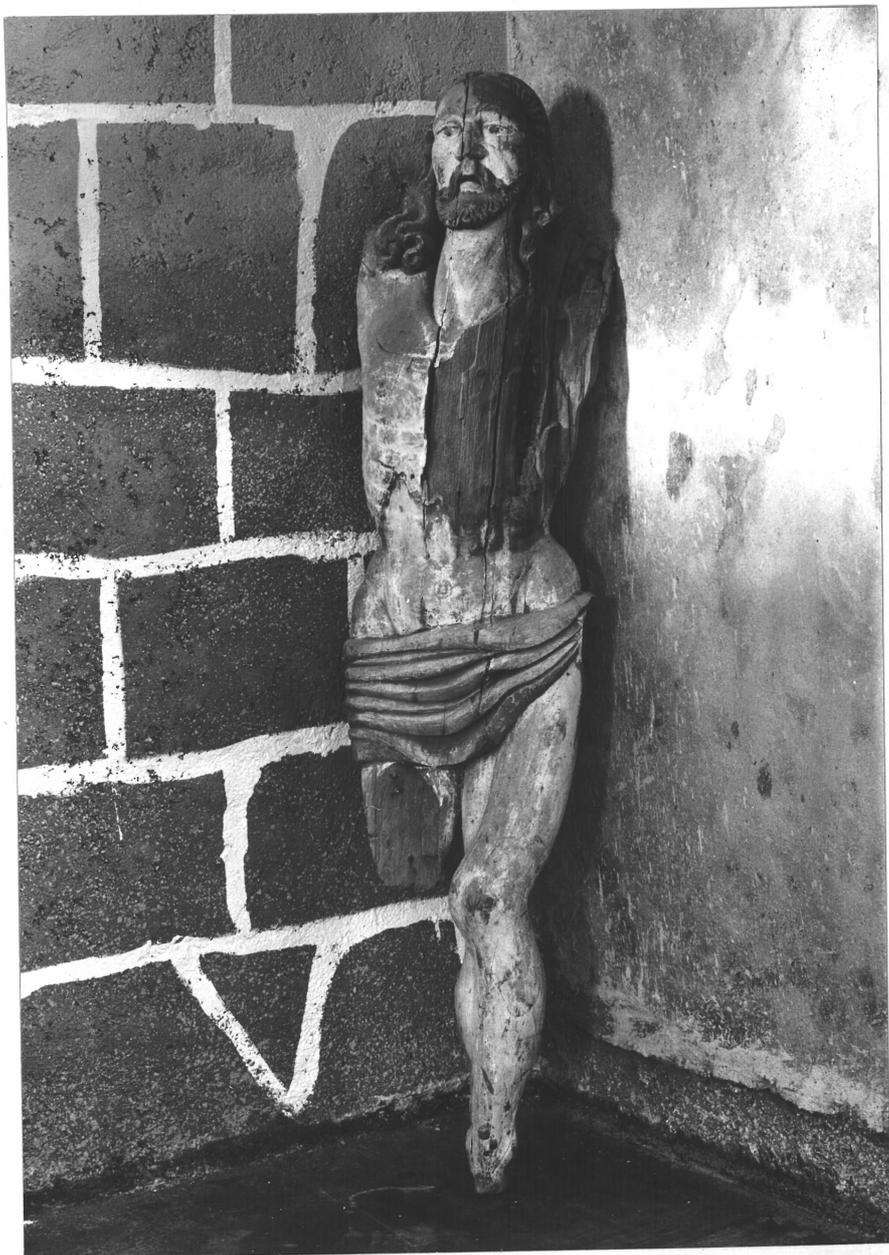
69.22.1052 V

4. Dimensions : h. 1,30 m. Format : petite nature
5. Polychromie rénovée
8. Conservation : mauvais état. Altérations : bras disparus; torse et jambe mutilées. Fentes profondes dans le sens du fil du bois

Croisillon Sud - angle Sud-Est
Christ - vue de face

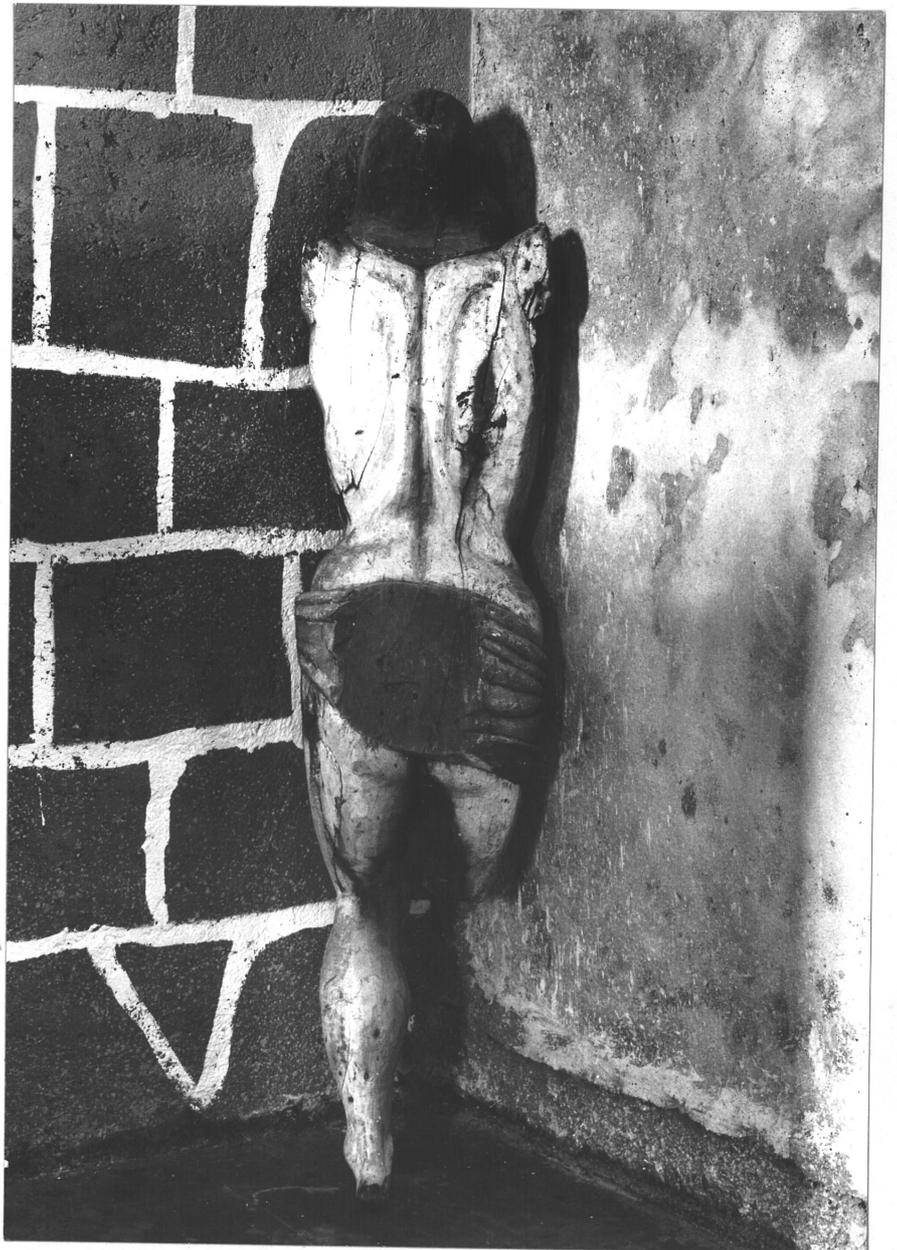
69.22.1053 V

Christ - vue du revers
