4 pierres d'assise de rampant 39.06

LOCALISATION : Eglise Paroissiale

SITUATION DANS L'ÉDIFICE : rampants du porche Nord et rampants des bas-côtés de la façade Ouest

LOHUEC 22

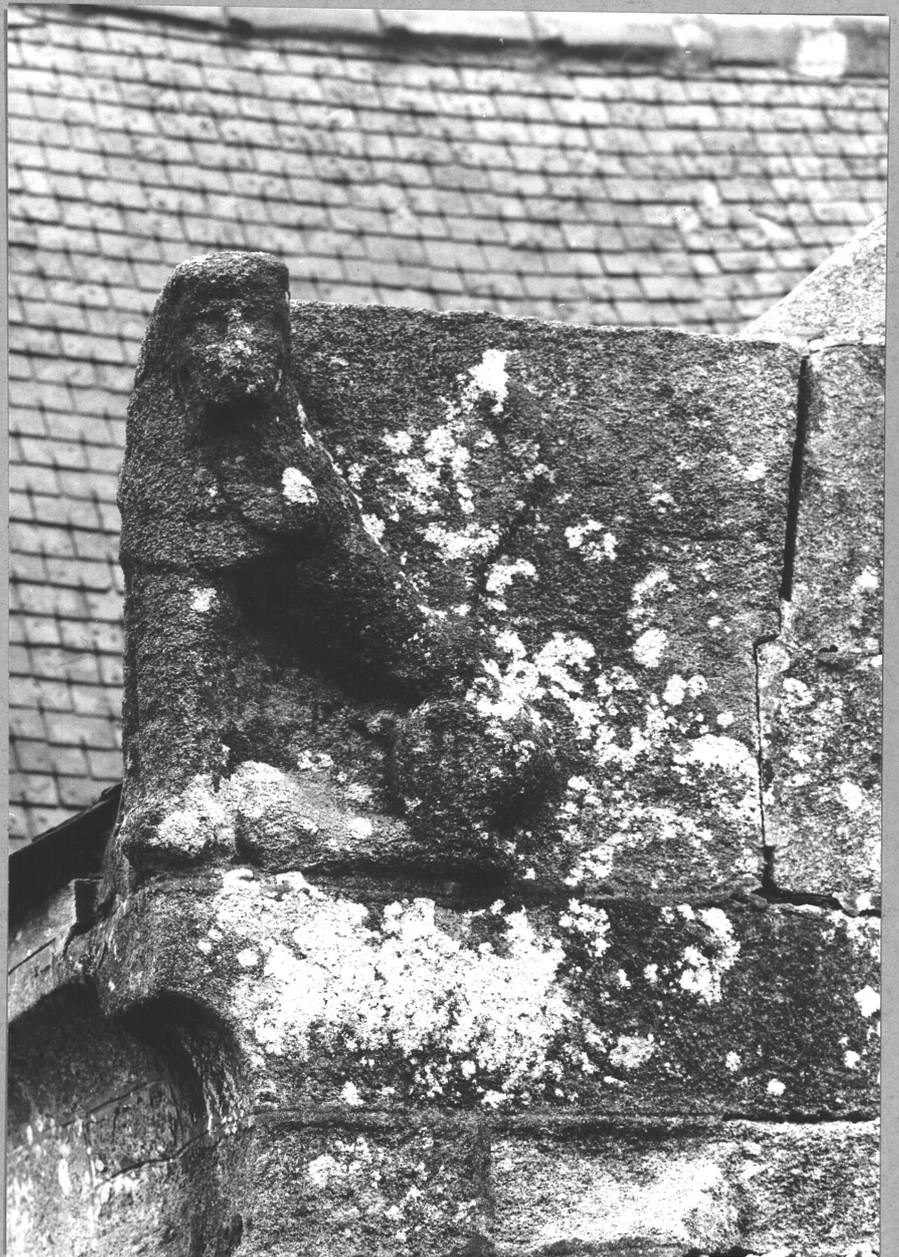
Façade Ouest, détail :
Pierre d'assise Nord
du rampant

Mutilations : les pierres d'assise du pignon du porche Nord sont intactes, par contre celles de la façade Ouest ont une forme gravement endommagée : le lion de la pierre d'assise Sud a les pattes antérieures cassées, sa tête est difforme par suite de l'araselement de la surface. Le chien de la pierre d'assise Nord a perdu ses pattes antérieures, et les détails, de sa tête surtout, sont difficilement visibles. Lichens et mousses attaquent ces pierres, comme tout le reste des façades.

La maçonnerie qui relie ces pierres au rampant, (sur la façade surtout) est défectueuse.

maladroite; le chien de la pierre d'assise Nord est modelé sans grand soin, la tête est très arasée, mais ces deux pierres sont tout de même dissemblables par la composition.

La pierre d'assise Nord du rampant de la façade Ouest semble un réemploi : le format quadrangulaire de la pierre, sans débordement du décor est rare pour cette fonction.

D'autre part, la position du chien, debout sur ses pattes postérieures, tête de face, les pattes antérieures dressées à l'horizontale, semble indiquer un fragment d'armoirie.

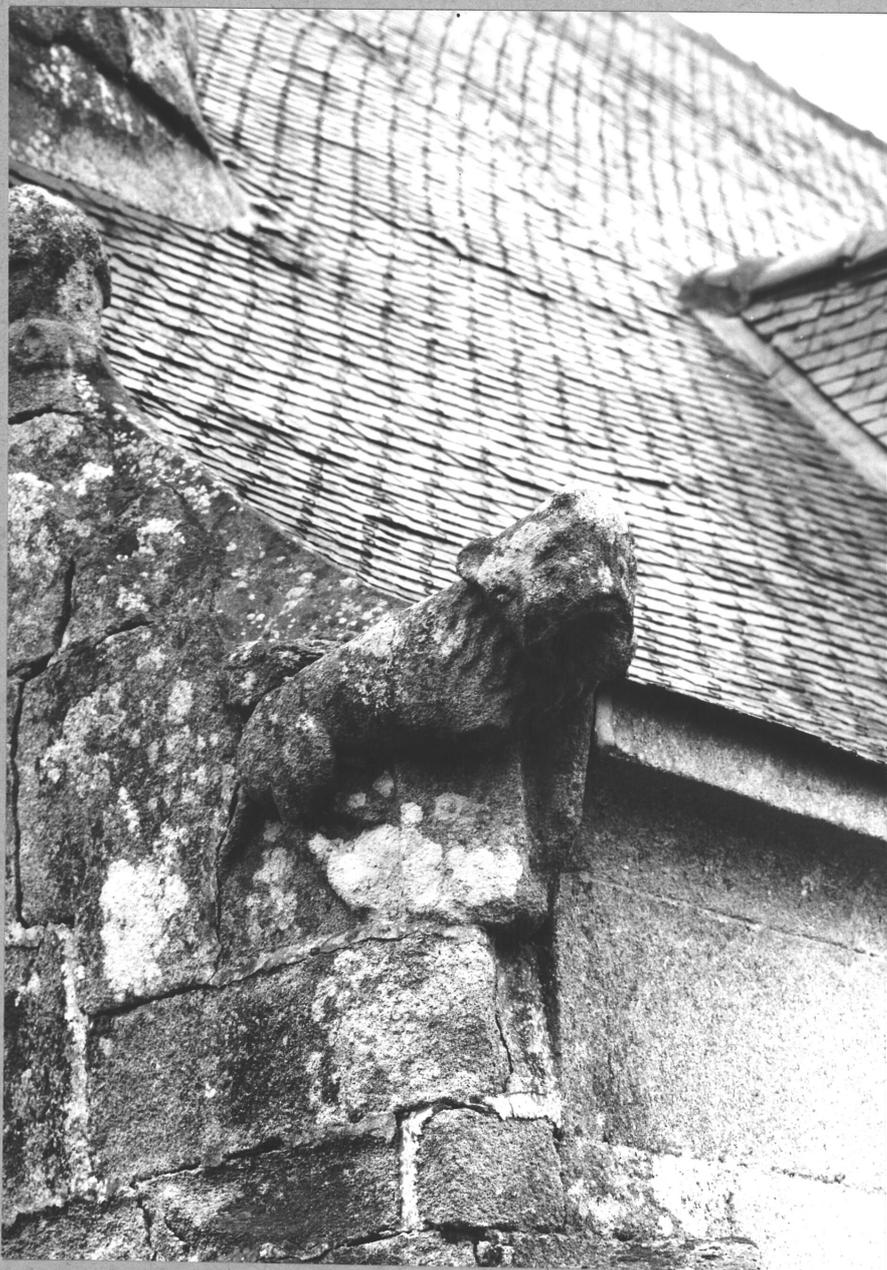
Façade Ouest, détail :
Pierre d'assise Sud du
rampant

Le deuxième groupe comprend les deux pierres d'assise de la façade Ouest. Il s'agit en fait d'une réunion hétérogène : les deux pierres sont semblables par une exécution peu poussée des détails : la crinière du lion de la pierre Sud est simplement traitée en mèches ondulées plaquées sur l'encolure, la tête est
