PLOERDUT

Locuon  
EGLISE  
CREDENCE

LOCALISATION : chapelle Notre-Dame

1- Titre : crénce encastrée dans le pan Sud-Est du choeur, à droite de l'autel.

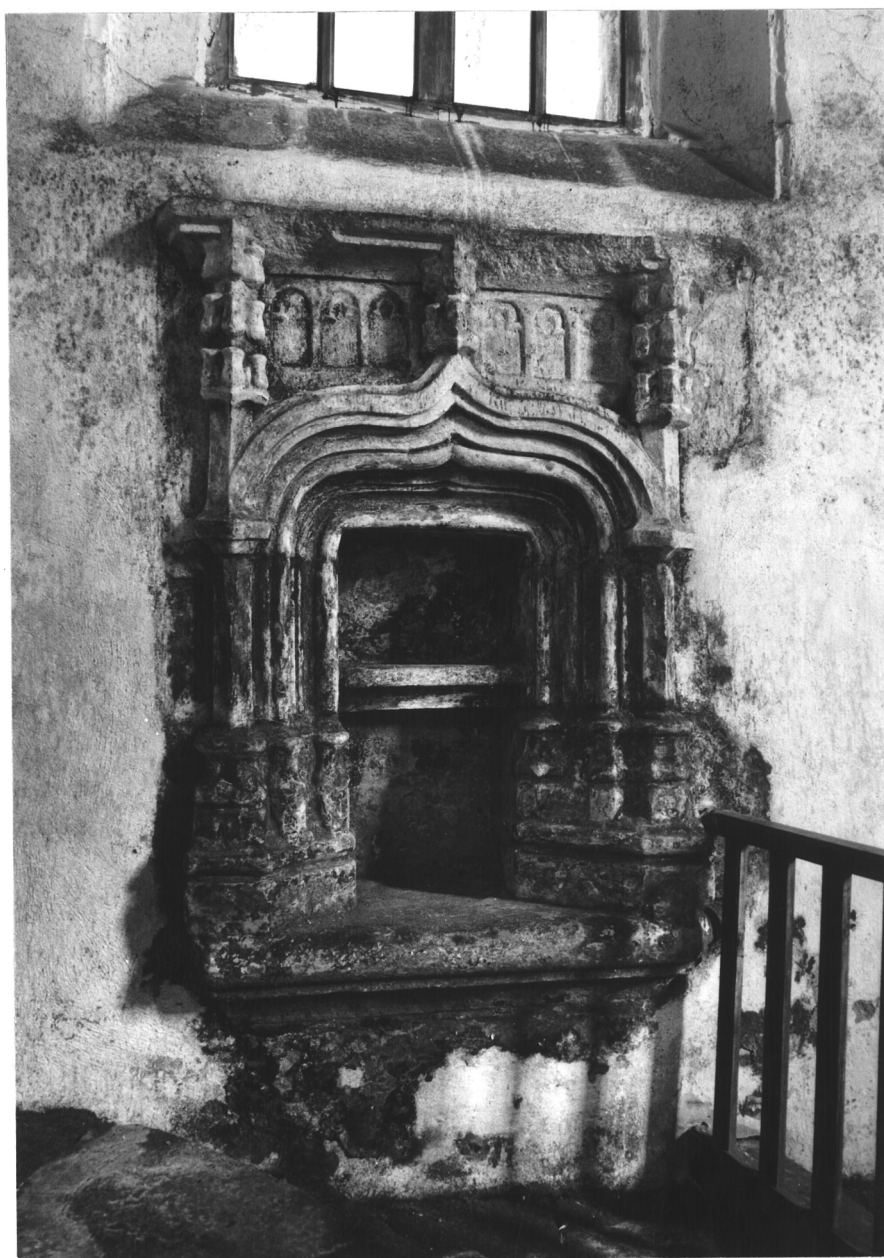
67.56.1175 V

Bon état de conservation. Bandeau supérieur brisé.
