| Commune | : Saint-Gilles-Pligeaux |
| Dénomination | : manoir |
| Lieu-dit | : Kervilio |
| Titre courant | : Manoir |

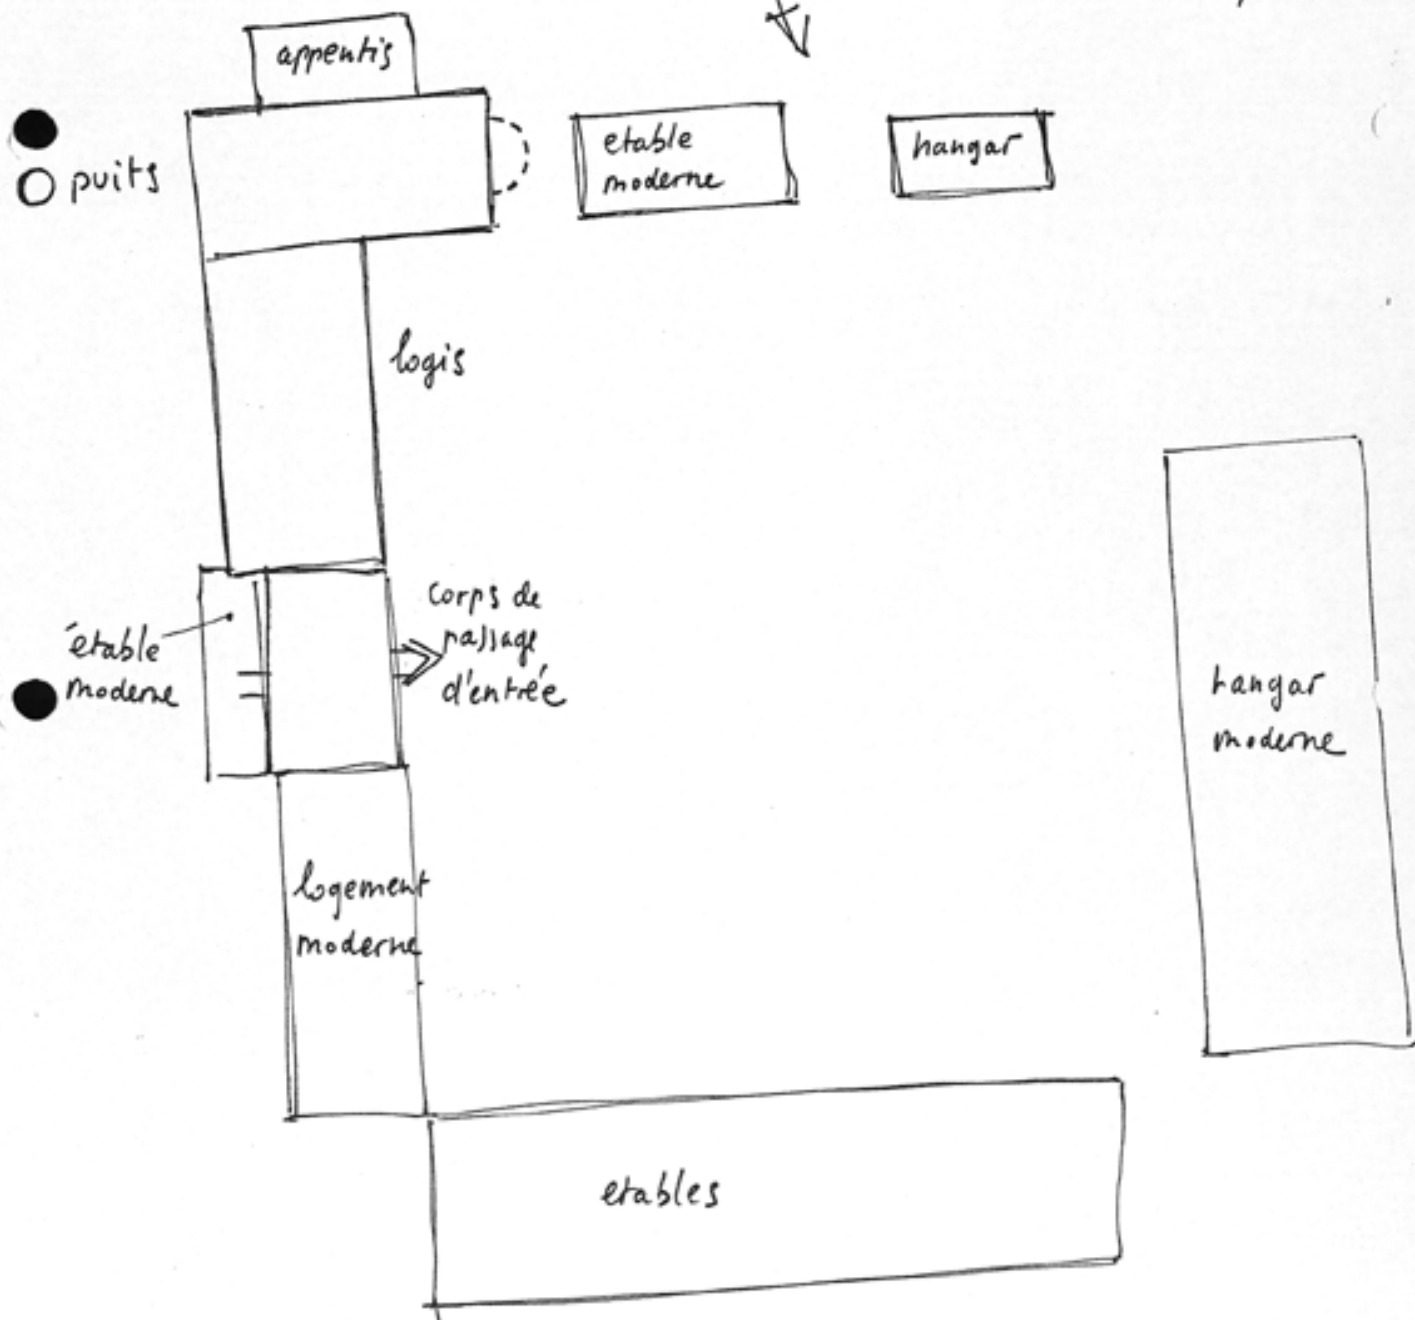
plan-masse.  
ancien manoir

Cet ensemble est construit sur une légère hauteur, vallonements boisés au Sud et à l'Est. Ensemble de bâtiments d'époque différente groupés autour d'une cour carrée (40x40m) dont l'accès principal se trouve au Nord; elle est ouverte au Nord-Est et au Sud-Est.

Le logis, composé de deux bâtiments en équerre, est à l'angle Nord-Ouest, flanqué immédiatement au Sud d'un corps de bâtiment d'entrée (portes charretières). Le côté Sud de la cour est bordé sur toute sa longueur d'étables très remaniées (avec réemploi d'ouvertures anciennes).

Au Nord et à l'Ouest, étables et hangars récents. La maison d'habitation forme l'angle Sud-Ouest appuyé d'une part au pavillon d'entrée, d'autre part aux étables. Un puits à l'intérieur de la cour à l'Ouest.

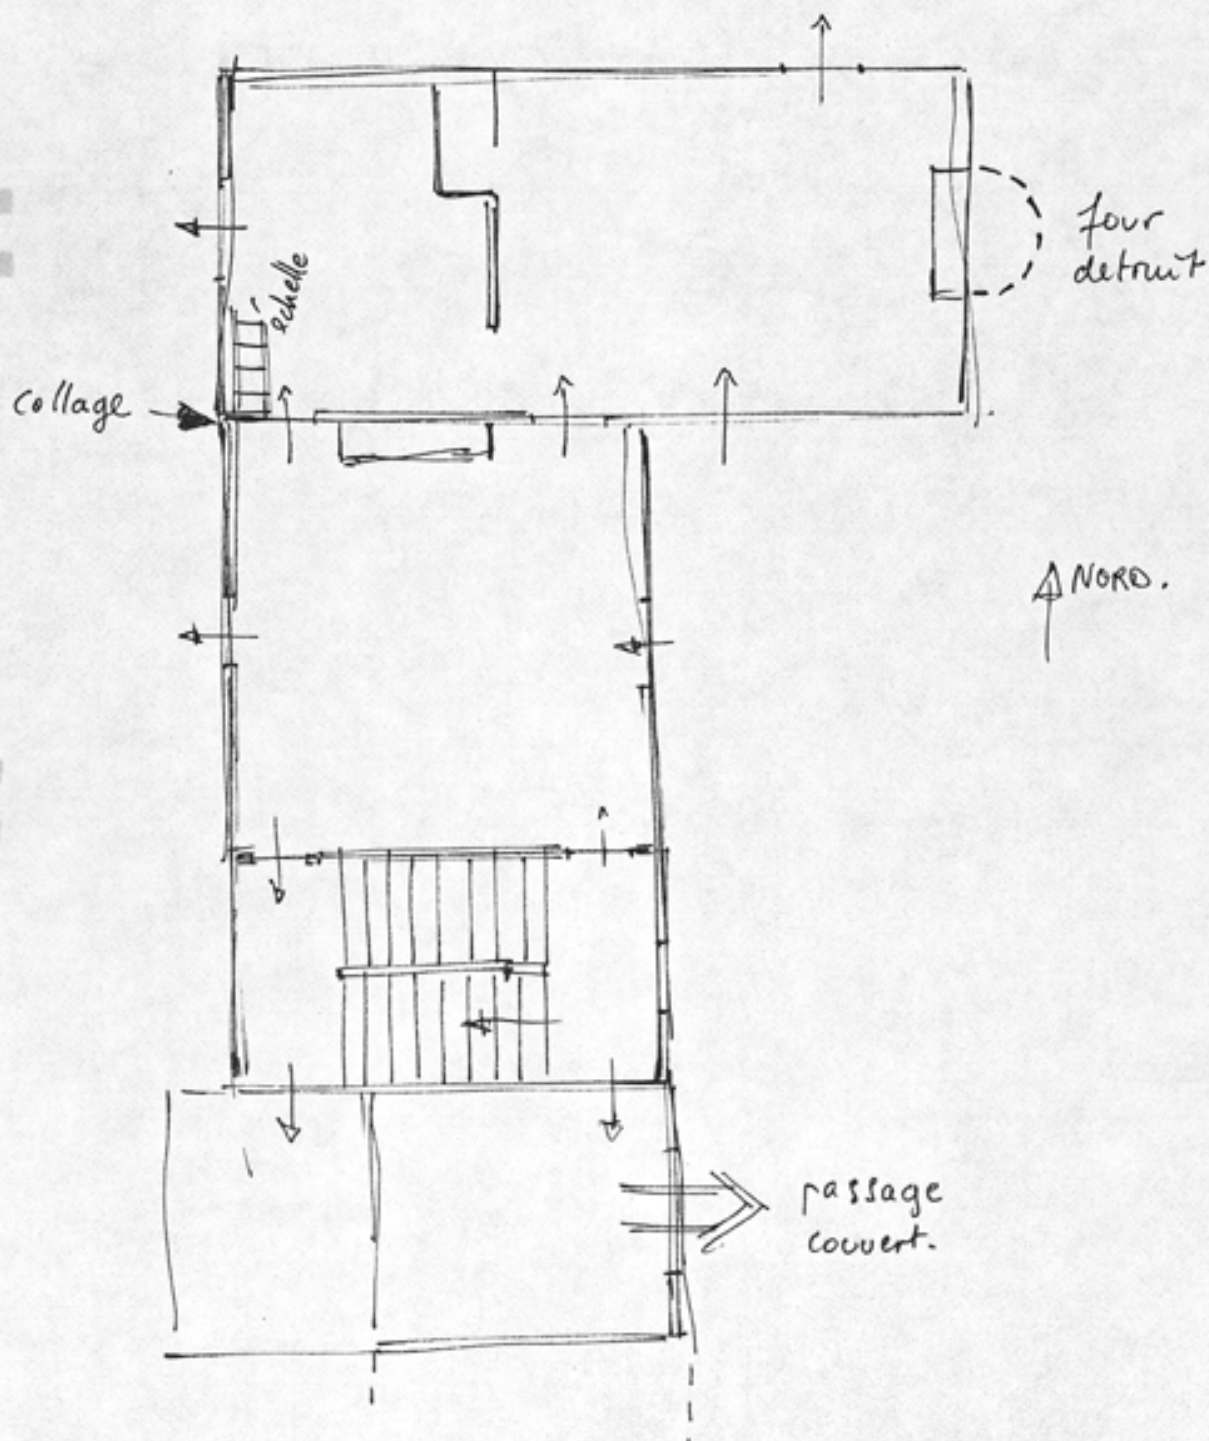
manoir Pl. III

ancien manoir  
plan au sol. croquis

Dans l'état actuel deux corps de bâtiments simples en profondeur de dimensions voisines (environ 13x7m), divisés par un seul mur de refend (pour le corps méridional au tiers Sud isolant la cage d'escalier; pour le corps de bâtiment Nord au tiers Est). Cette structure règne pour le bâtiment Sud sur les trois étages qui se correspondent dans les deux corps de bâtiment et pour le bâtiment Nord sur le rez-de-chaussée et le 1er étage, une seule pièce occupant tout le comble. L'unique escalier assure la circulation entre les deux étages des corps des bâtiments. Les communications étaient pratiquées dans le pignon Nord.

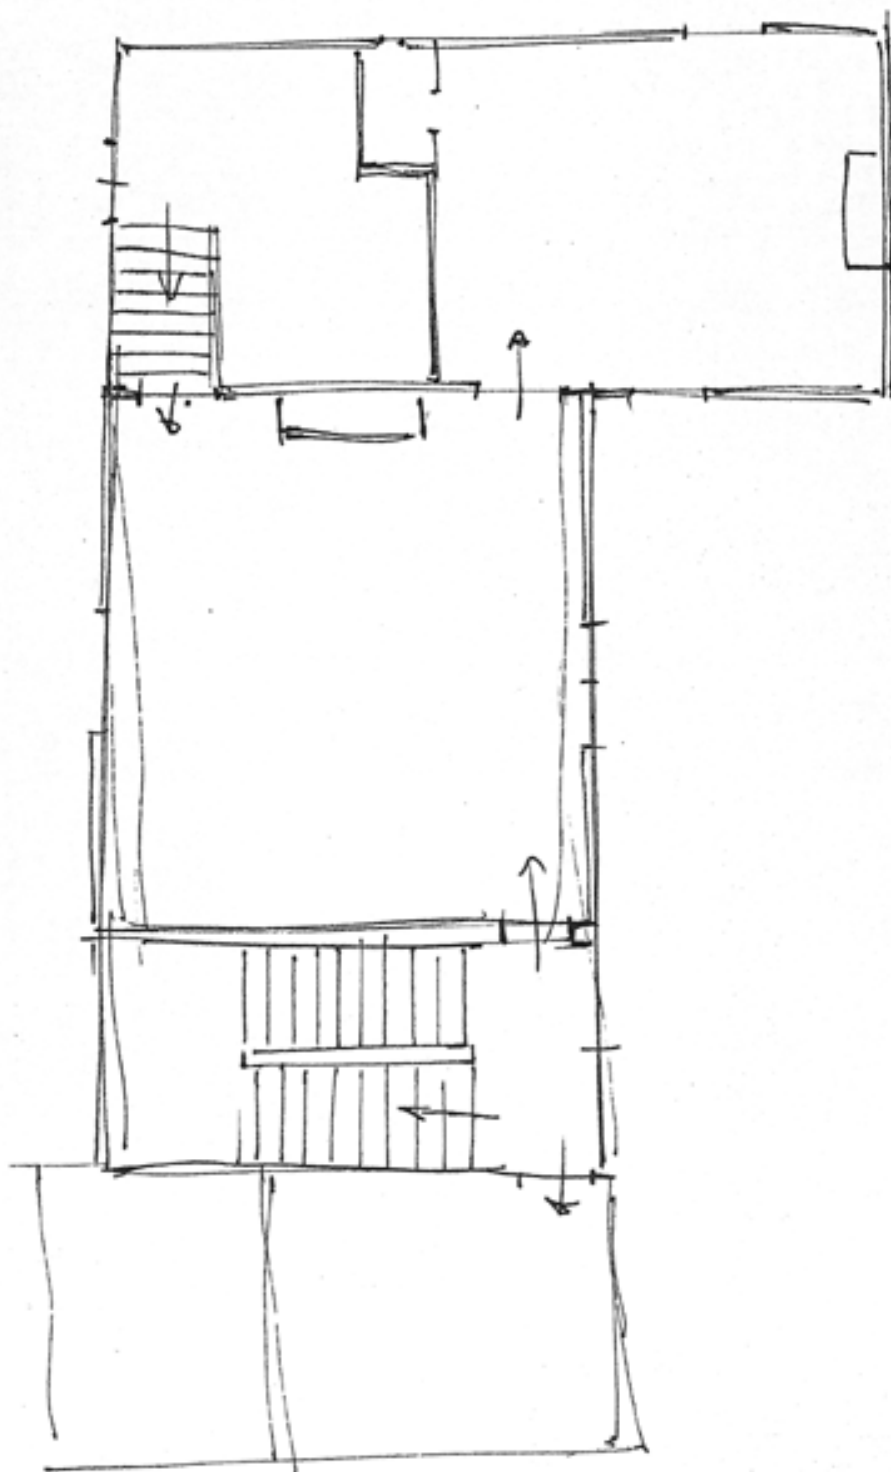
KERVILLIO  
Manoir Pl. IV

ancien manoir  
plan de l'étage croquis

- 1er étage : un couloir a été ménagé sur toute la longueur de la pièce par une cloison de bois. La pièce est originellement éclairée au Nord et au Sud par une fenêtre axiale. Portes à l'angle Nord-Est, Nord-Ouest et Sud-Est. A l'angle Nord-Ouest donne sur une échelle de meunier montant du rez-de-chaussée au bâtiment Nord, celle du Nord-Est sert de communication avec la pièce orientale du bâtiment Nord. Cheminée dans l'axe du mur Nord, hotte et manteau droits reposant sur des piédroits décorés de baguettes.

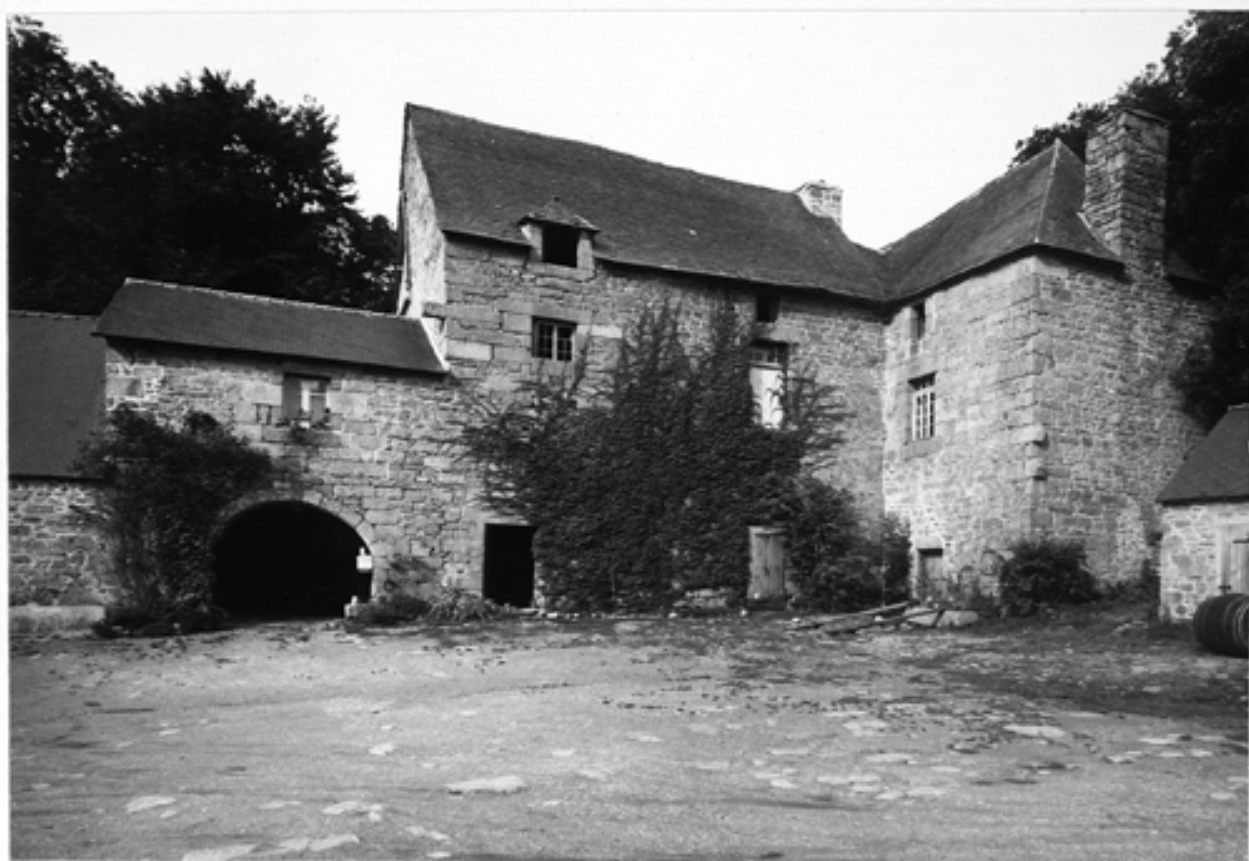
Fig. 1

Vue générale Est

. Façade Est : deux travées d'ouvertures, la travée Nord régulière correspondant à deux niveaux de fenêtres (celle du rez-de-chaussée étant transformée en porte) et une lucarne; la travée Sud : la porte d'accès à l'escalier, la fenêtre et la lucarne étant désaxées vers le Nord .

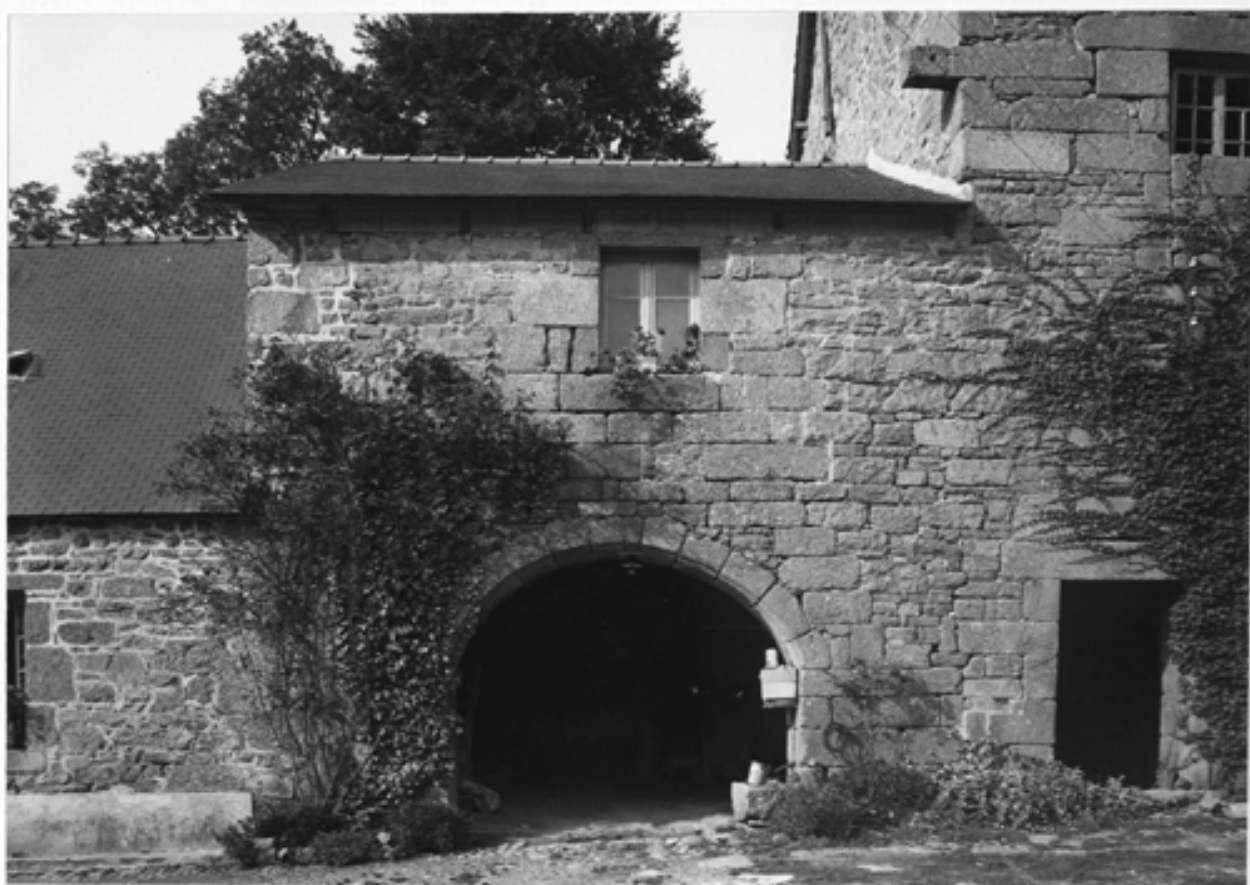
Fig. 2

Passage couvert

- Le pavillon d'entrée au Sud qui semble être un remontage est percé au rez-de-chaussée d'une porte charretière en arc surbaissé appareillé (largeur 3,35m). A l'étage une fenêtre axiale rectangulaire. Le pavillon a

perdu son toit, rendant le pignon Nord libre, et est couvert d'une tôle ondulée. Sur l'autre façades, correspondent une porte charretière et une porte piétonne, jumelées, murées.

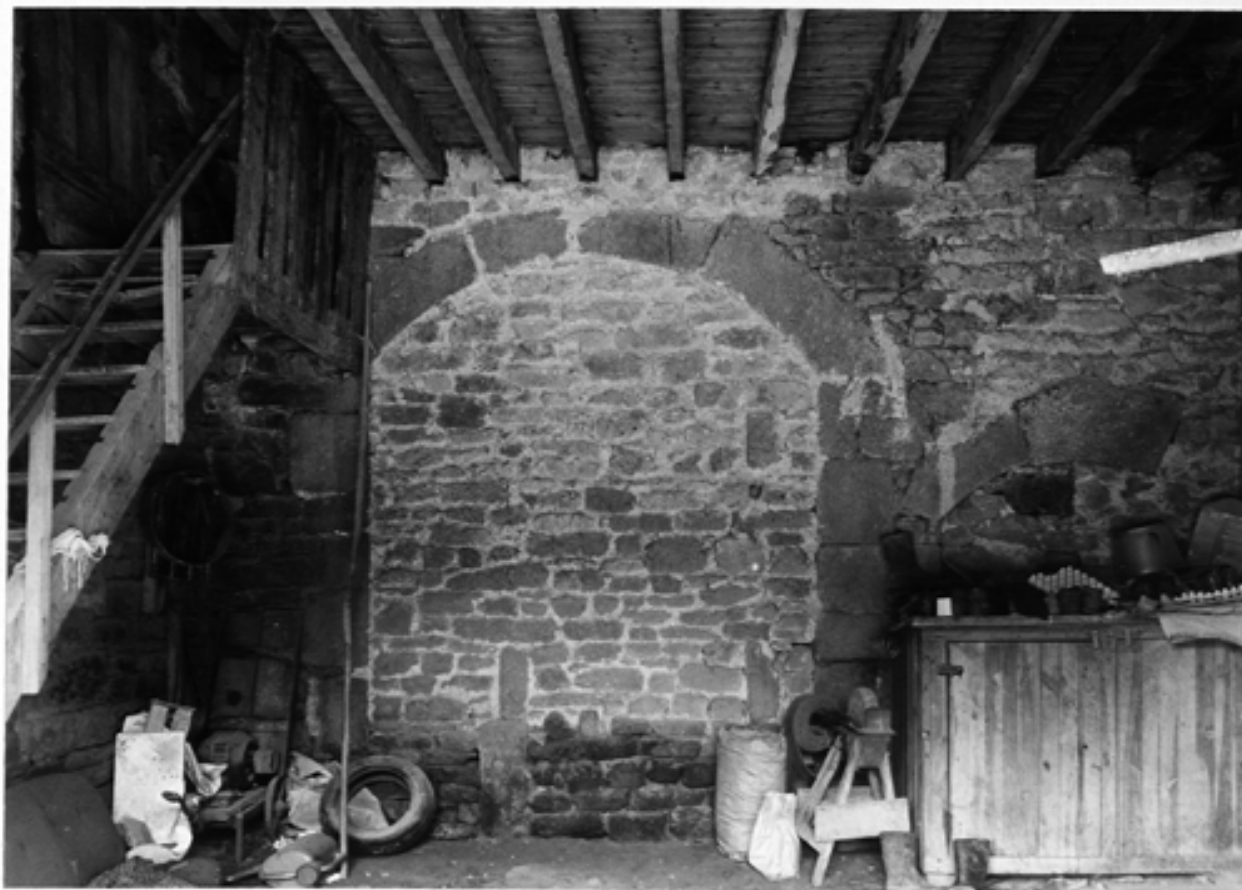
Fig. 3

Passage couvert; vue intérieure

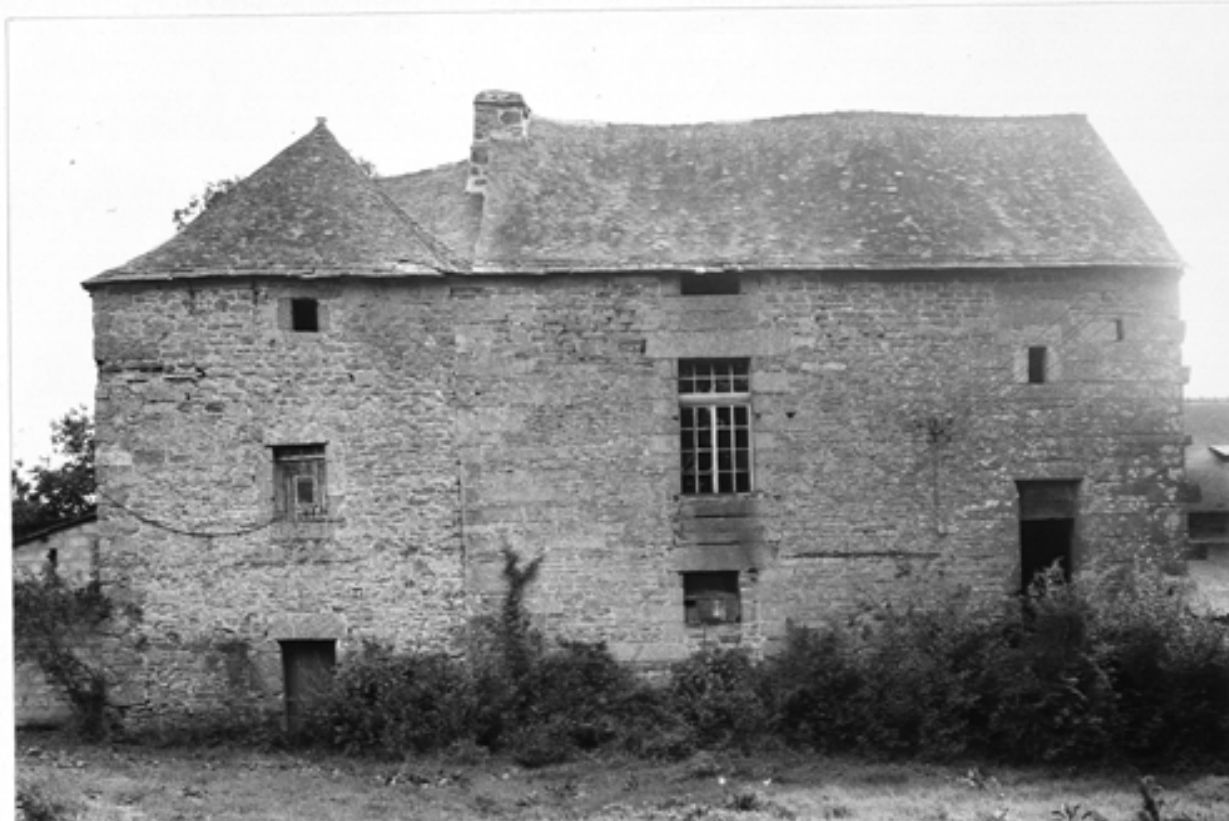
Fig. 4

Vue générale Ouest

Les mêmes remarques sont valables pour la façade Ouest. Deux travées d'ouverture sur le corps de bâtiment Sud, une travée axiale sur le pignon du bâtiment Nord.

Travée Sud, éclairant la cage d'escalier, avec une porte qui est une ancienne fenêtre au haut d'un degré perpendiculaire à la façade, surmontée d'une autre fenêtre en partie murée; la lucarne ayant totalement disparue.

Travée Nord : porte murée donnant sur la salle du rez-de-chaussée, fenêtre et lucarne dont il ne reste que l'appui et les montants. Fragments de corniche à cavet sous la toiture faisant retour sur le pignon Sud et sur le pignon Nord (à l'intérieur du grenier actuellement).

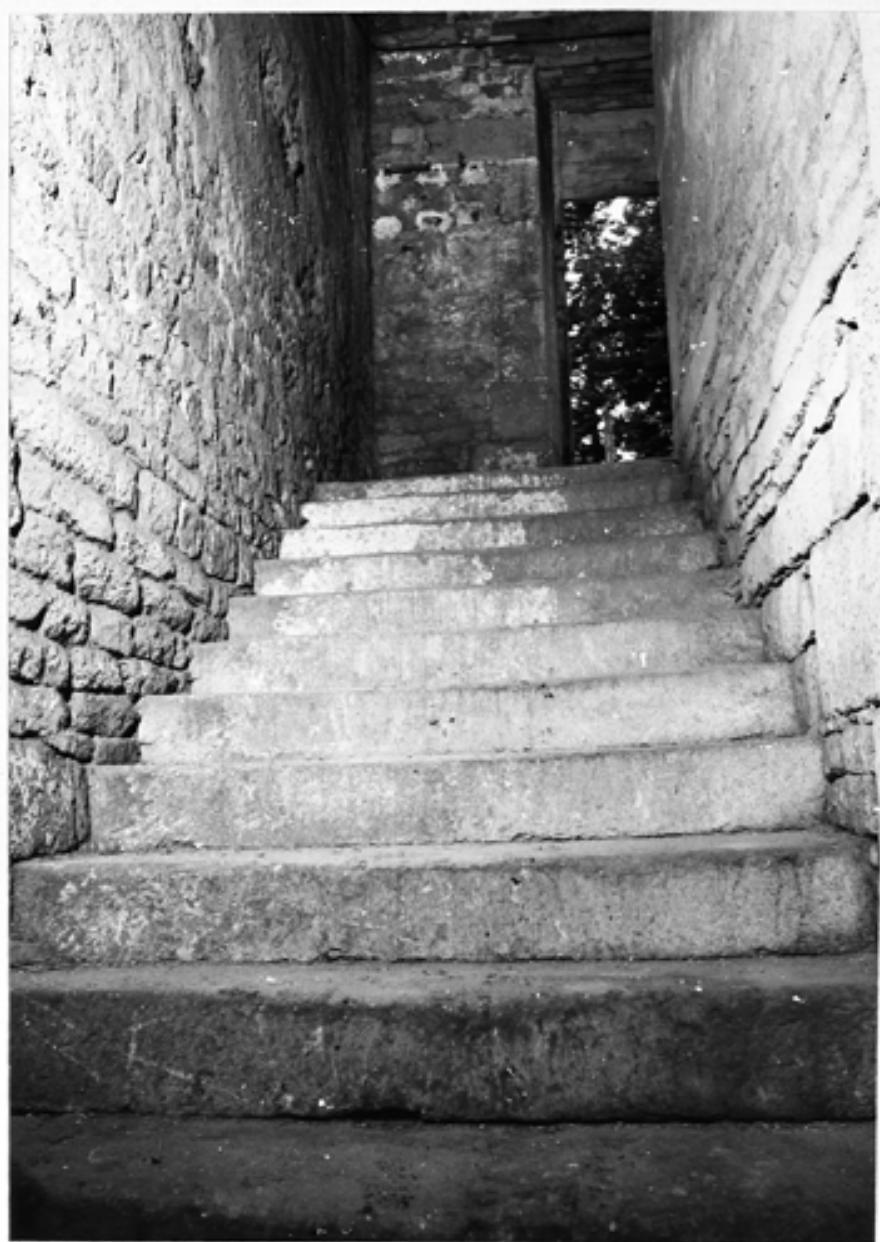
Fig. 5

ESCALIER, vue générale d'une volée

- Escalier : à deux volées droites de marches de granite monolithes engagées d'une part dans le pignon et le refend, d'autre part dans le mur d'échiffre, palier de dalles monolithes longitudinales reposant sur une poutrelle également monolithe transversale et sur les murs latéraux de la cage - 5 volées de 11 marches (les 6 dernières en bois). Chaque palier est éclairé d'une fenêtre axiale à embrasure descendant jusqu'au sol. Le vestibule du rez-de-chaussée et le palier du 1er étage sont percés, à leurs extrémités, d'une porte rectangulaire. Le palier du 2ème étage d'une seule porte rectangulaire au Nord; ces portes distribuent au Nord sur la pièce unique occupant tout l'espace libre (la porte du rez-de-chaussée est murée); les portes Sud sont murées : celle du rez-de-chaussée donne sur le pavillon d'entrée, celle du 1er étage sur le vide. Sur le 3ème palier, à l'angle Nord-Est, sont pratiqués des lieux d'aisance.

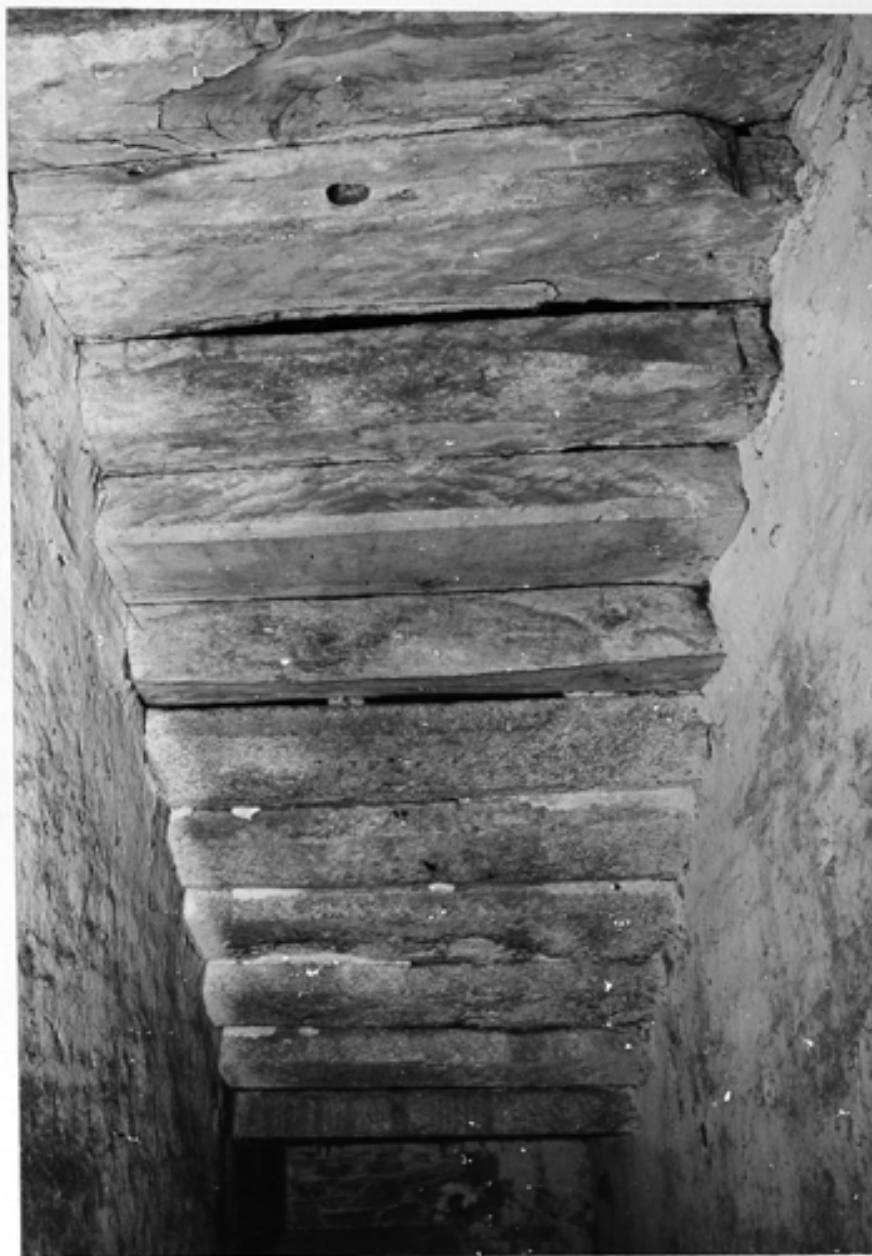
Fig. 6

ESCALIER, revers d'une volée

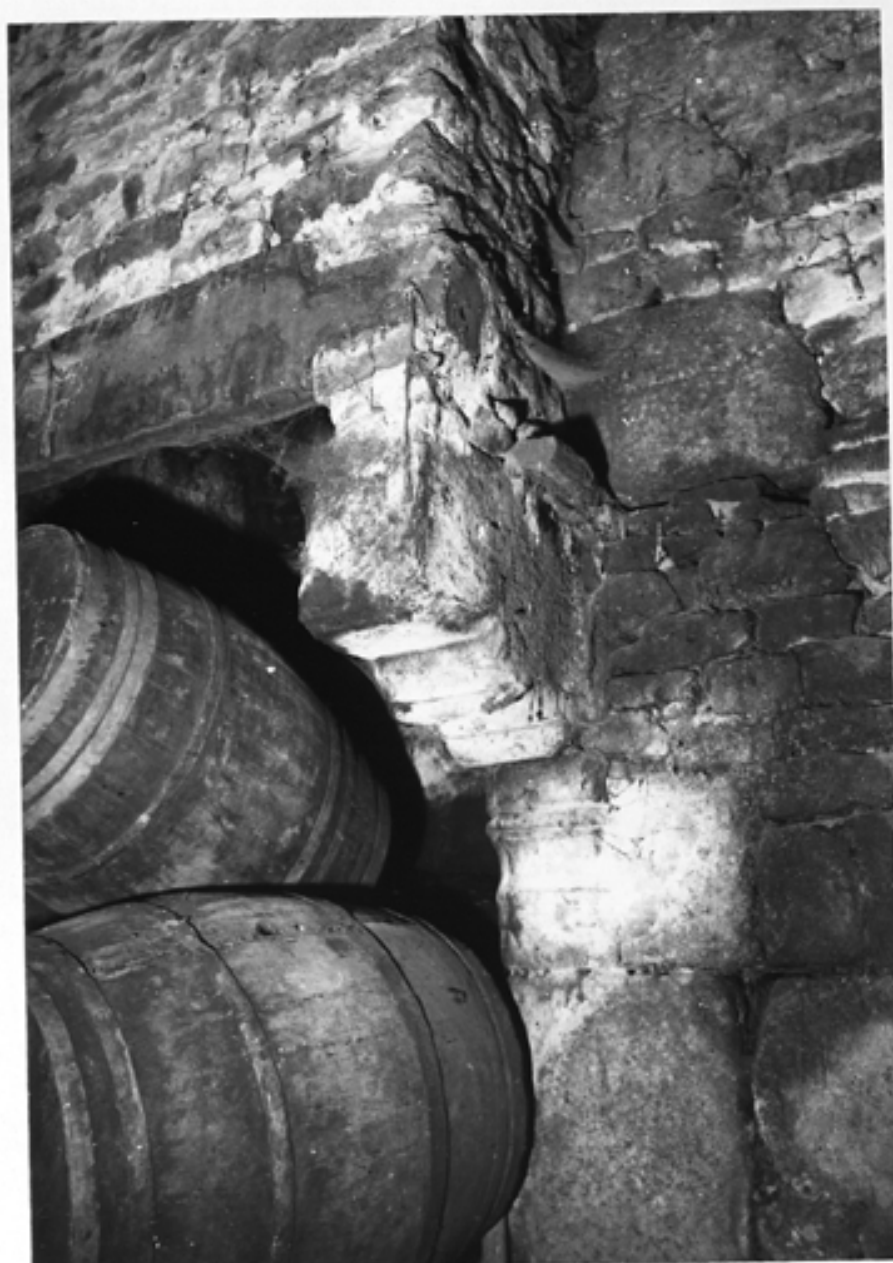
Fig. 7

MANOIR  
CORPS DE LOGIS Sud  
Cheminée du rez-de-chaussée

sauf celle à l'angle Sud-Ouest donnant sur le cellier pratiqué sous l'escalier. Dans l'axe du mur Nord cheminée à hotte droite et manteau monolithe (dimensions 2,65x0,56m) piedroits et coeur appareillés.

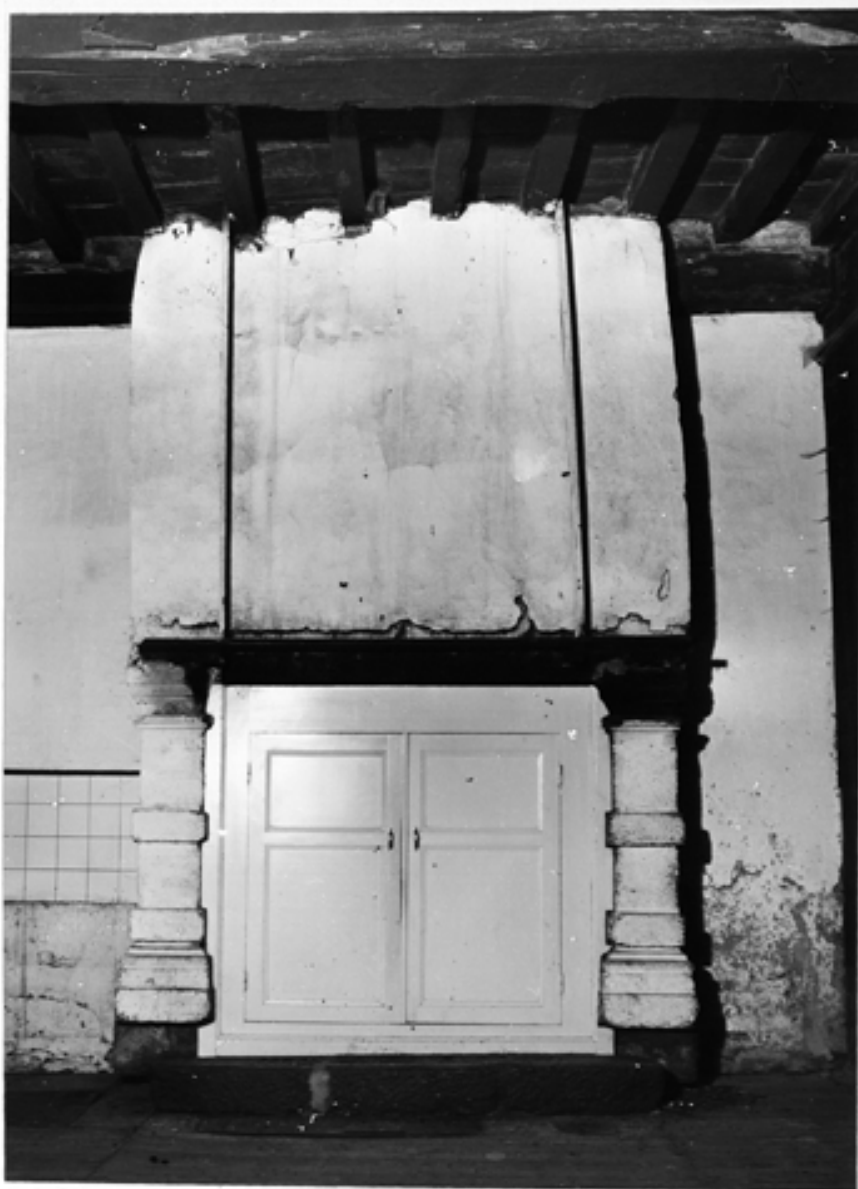
Fig. 8

MANOIR  
CORPS DE LOGIS Sud  
Cheminée de l'étage

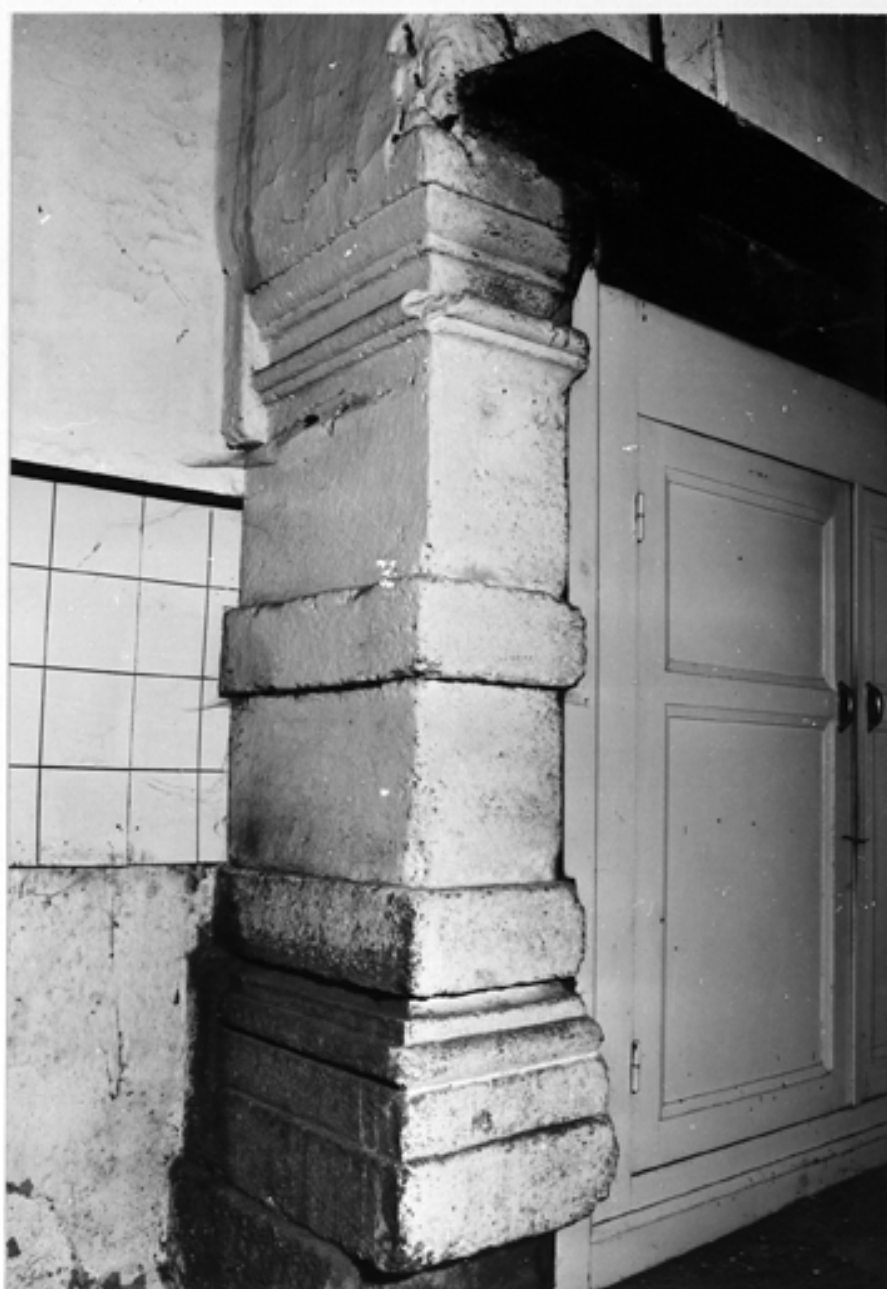
Fig. 9

MANOIR  
CORPS DE LOGIS Sud  
Cheminée de l'étage

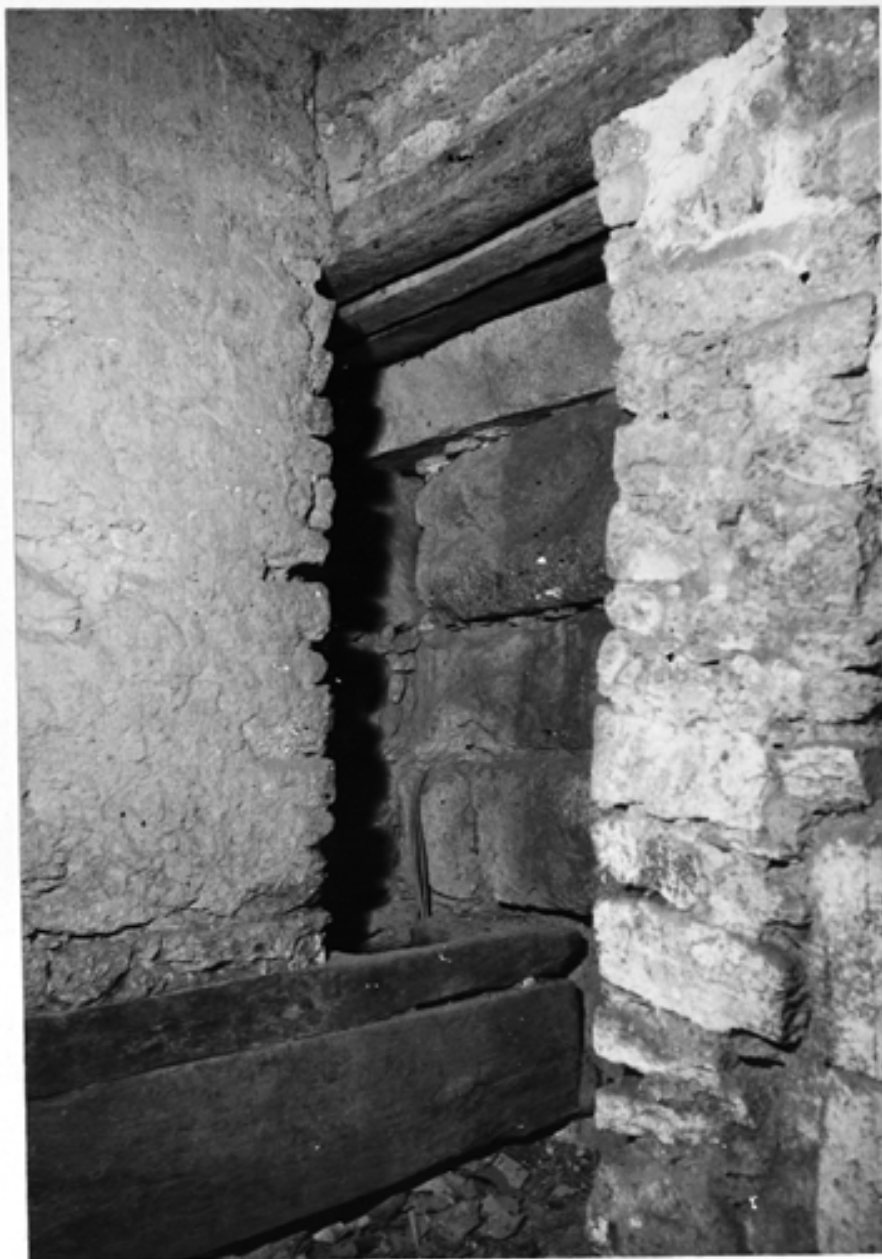
Fig. 10

Cage d'escalier; les latrines

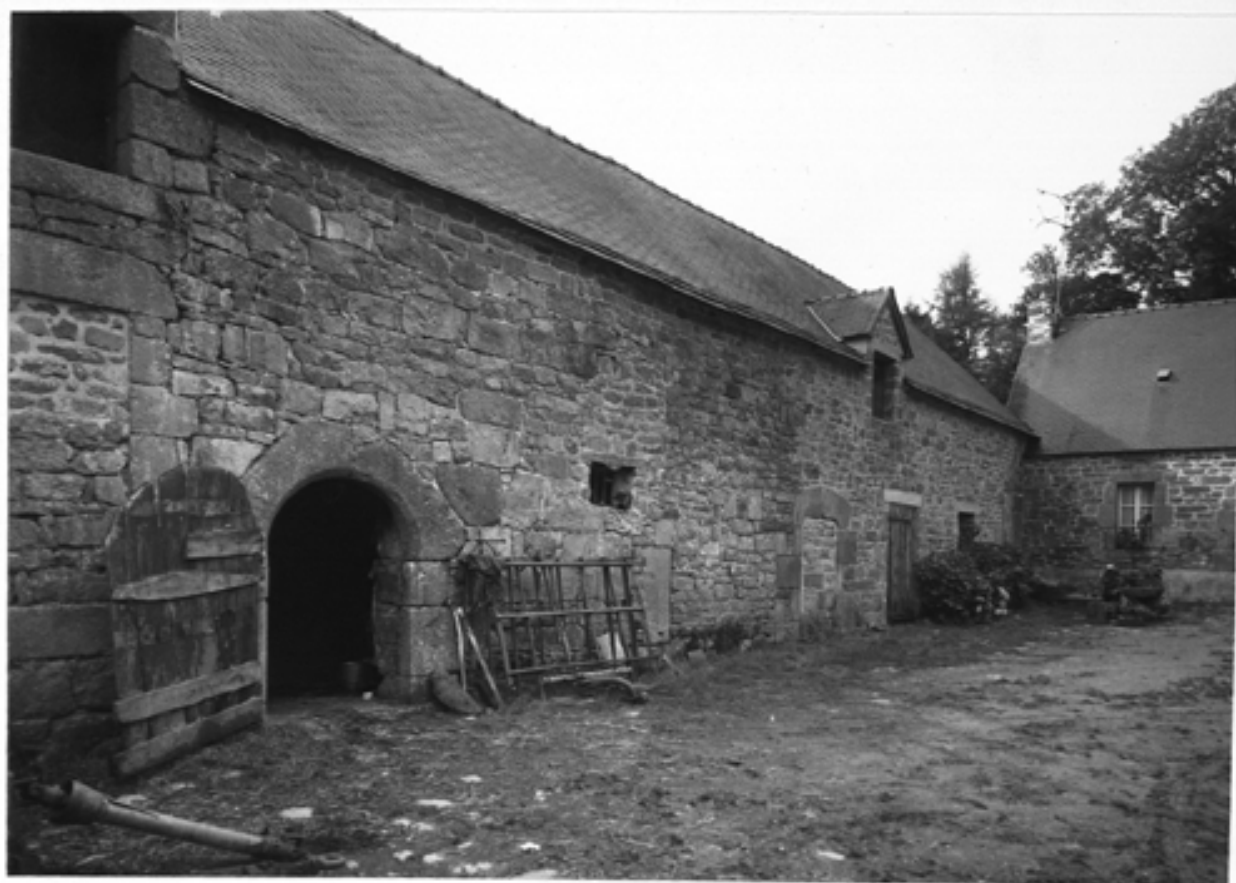
Fig. 11

MANOIR  
Etables Sud

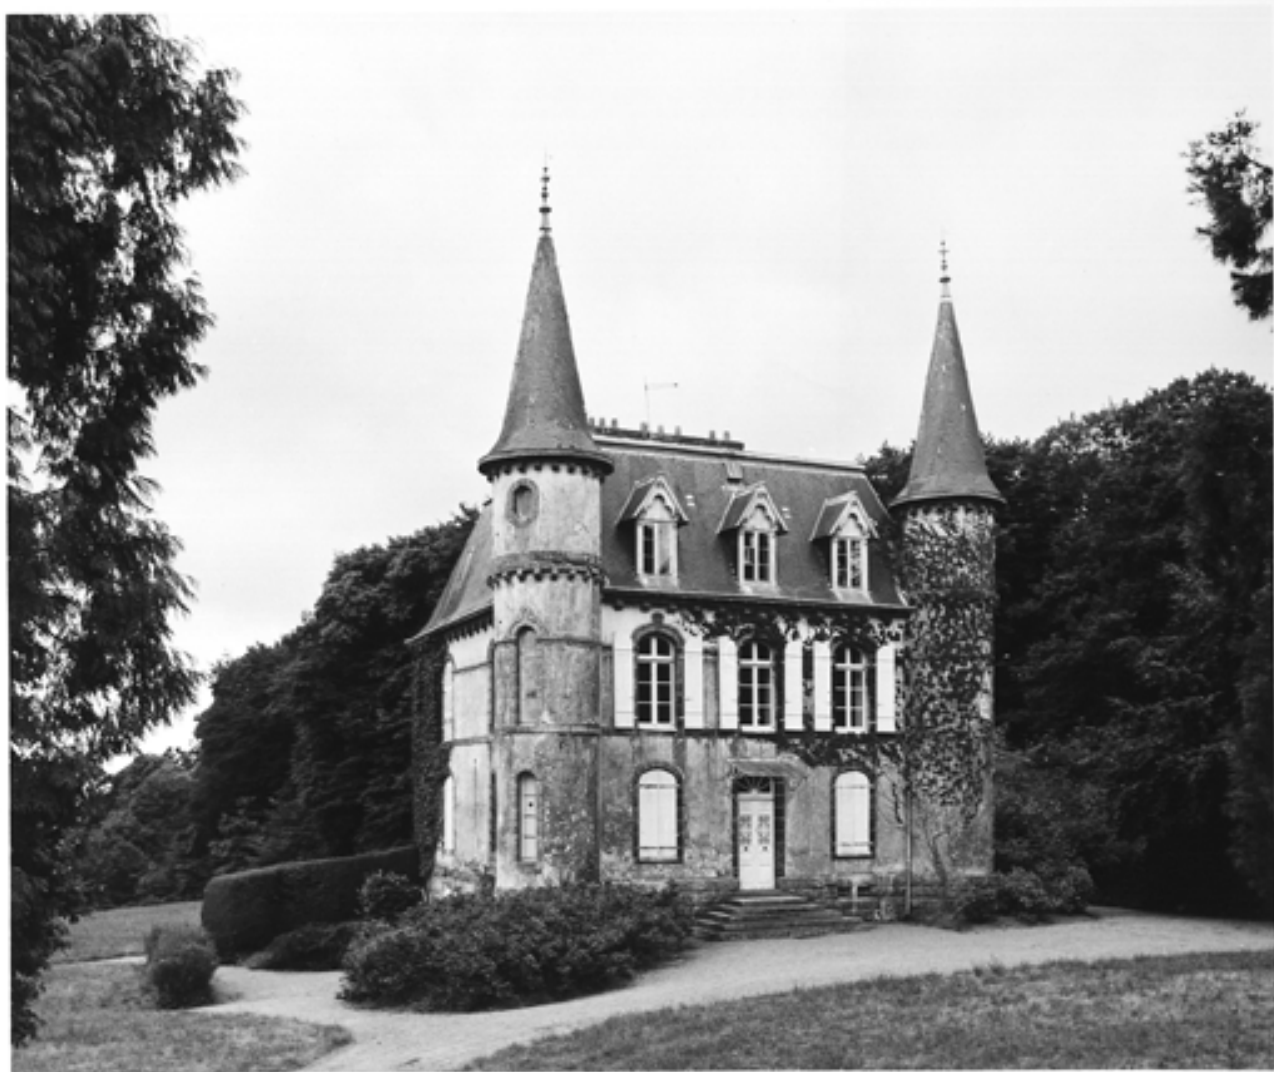
Fig. 12

NOUVEAU MANOIR  
Vue générale

Nouveau manoir : plan massé avec tourelles sur les angles, étage carré et étage de comble.

Nouveau manoir : élévation ordonnancée sur trois niveaux dont un de lucarnes.

Nouveau manoir construit vers 1900, dans un style hétéroclite mélangeant le néogothique (tourelles à toit conique) et le néo-classique (élévations).

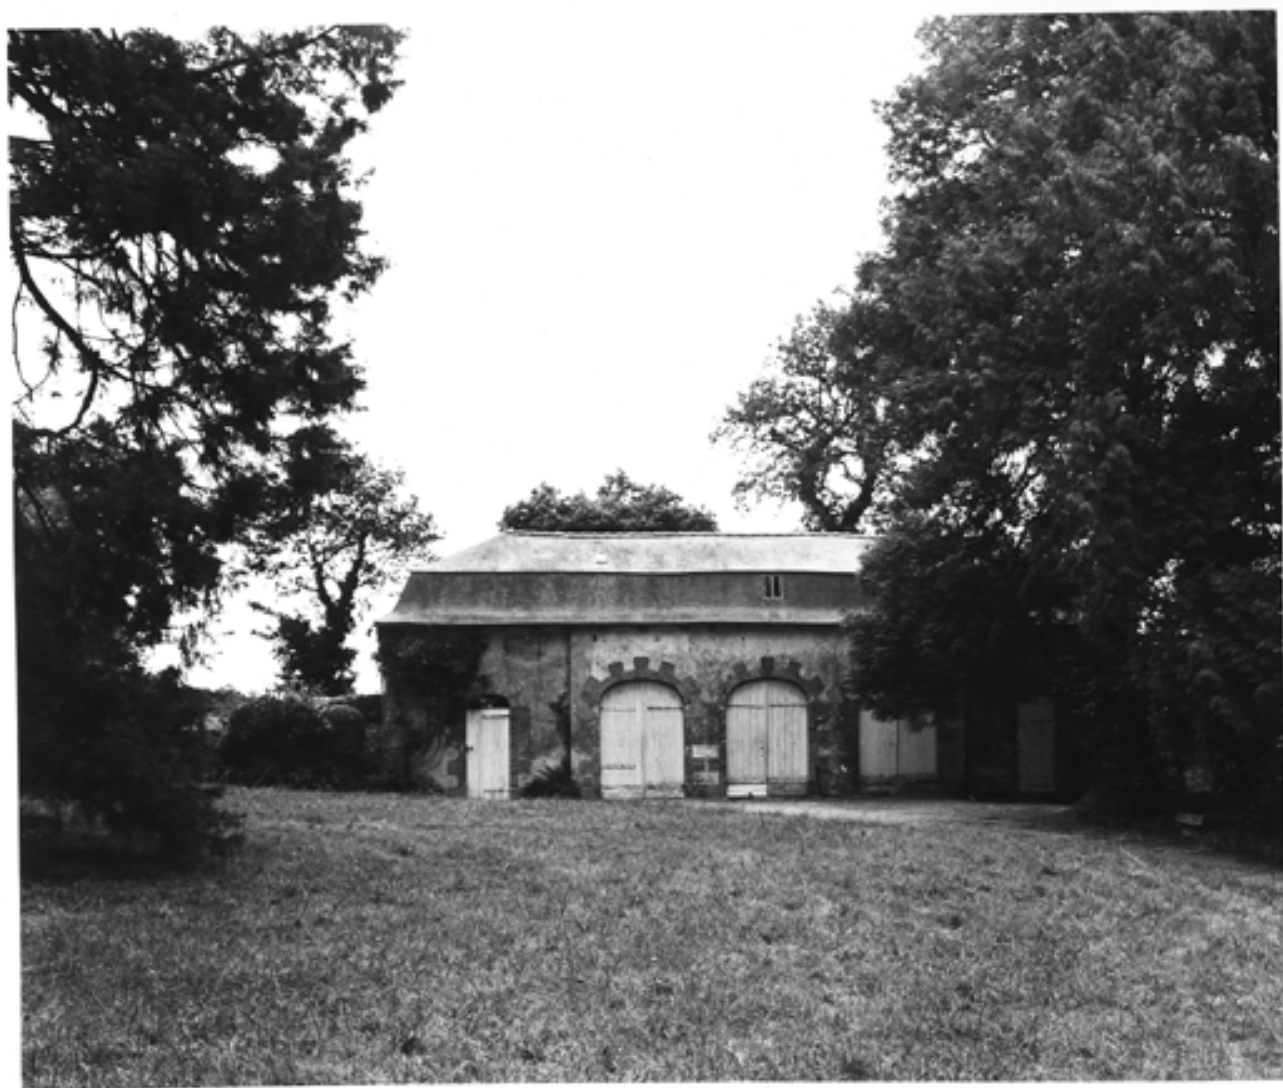
Fig. 13

NOUVEAU MANOIR  
Orangerie

Nouveau manoir à 200m Ouest du précédent, avec orangerie.
