| REFERENCE | : IA00004199 |
| Titre courant | : Chapelle de la-Trinité |

EGLISE DITE CHAPELLE

DE LA TRINITE

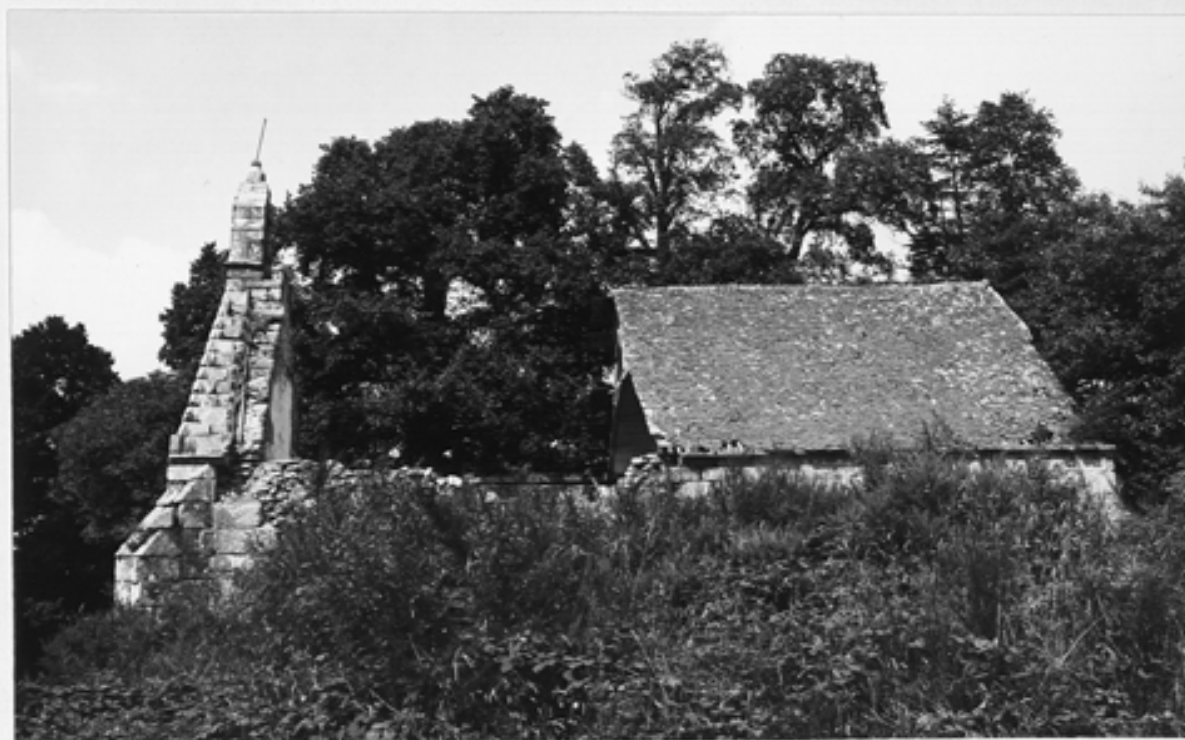
Fig. 1

Vue générale prise du Sud

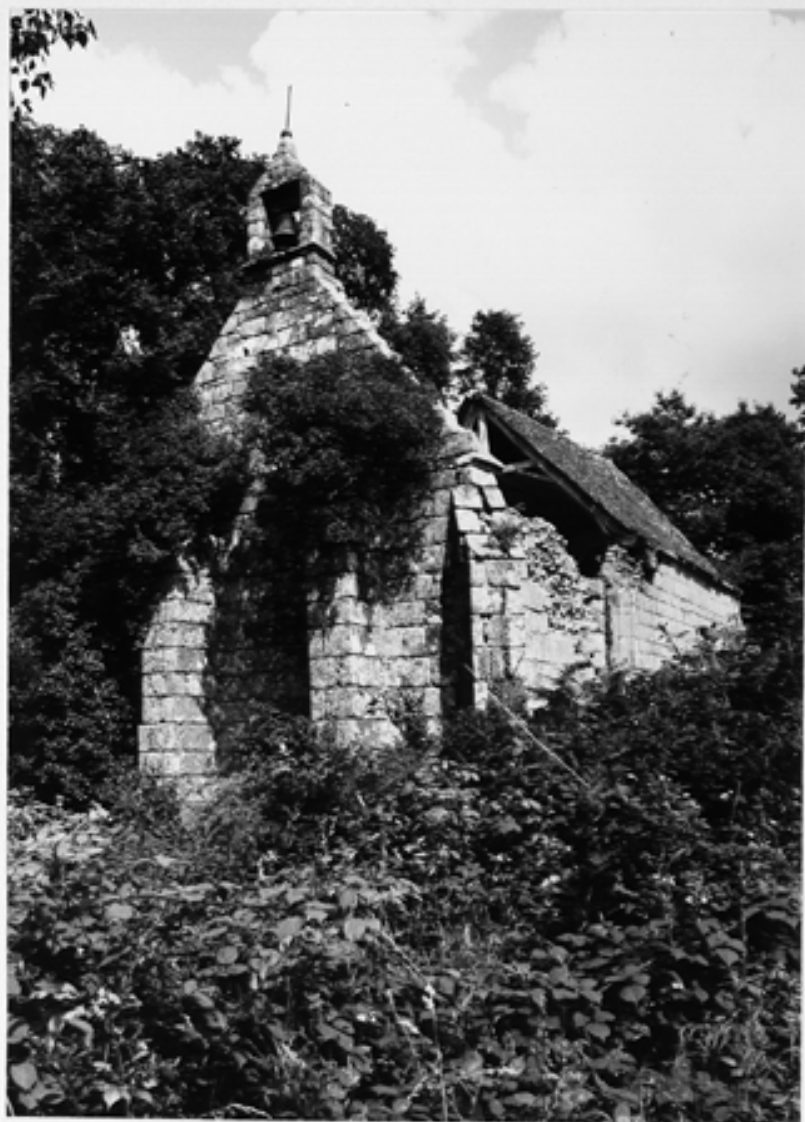
Fig. 2

Mur-pignon épaulé de deux contreforts angulaires (Fig.2) et deux contreforts droits de part et d'autre de la porte; ces quatre contreforts présentent un empattement droit à leur base. Porte en arc brisé mouluré de deux cavets. Piédroits chanfreinés. Accès au clocher par un escalier ménagé sur le rampant Sud.

Vue prise du Sud-Ouest

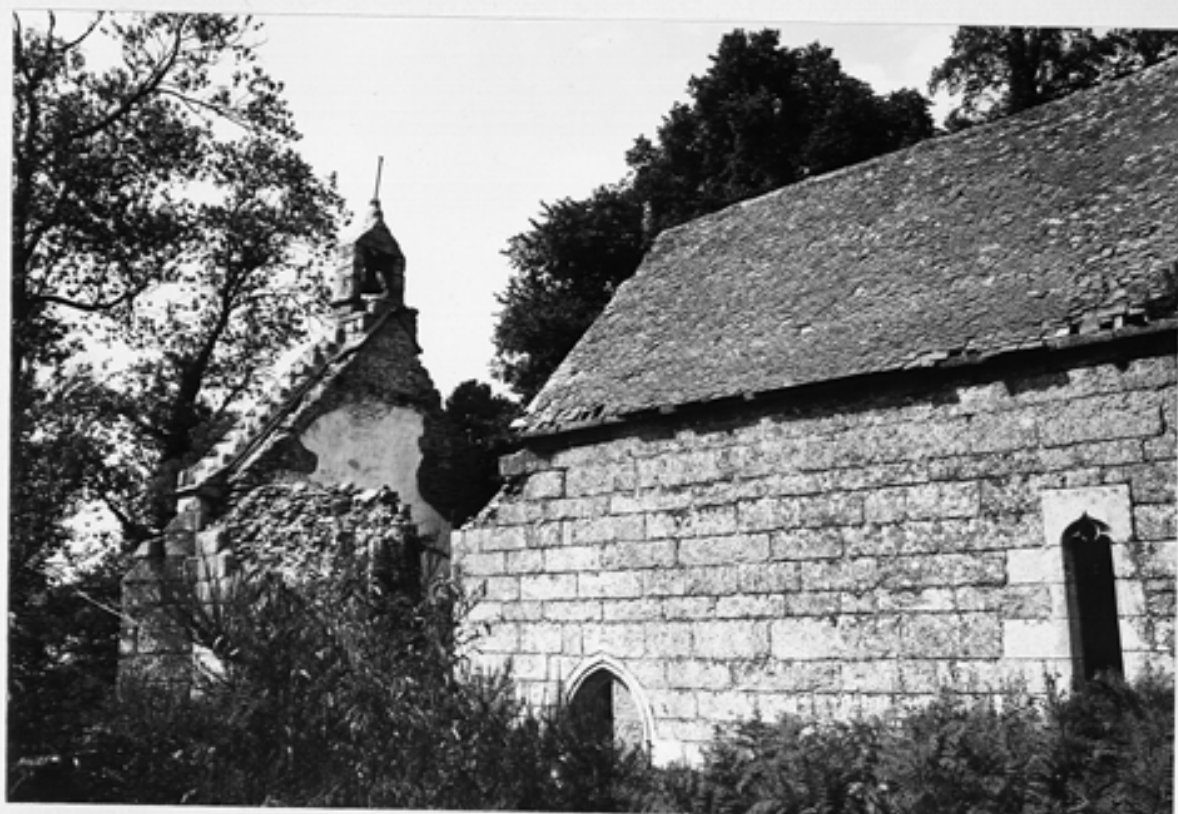
Fig. 3

Pierres de taille de granite à grain grossier pour le gros-œuvre, à grain plus fin pour les encadrements de baies. Appareil réglé allongé (Fig. 3 et 4). Le toit était en ardoise. La nef était dallée de schiste. Murs intérieurs enduits à la chaux; maçonnerie de granite et schiste parfois visible.

Vue du Sud-Est

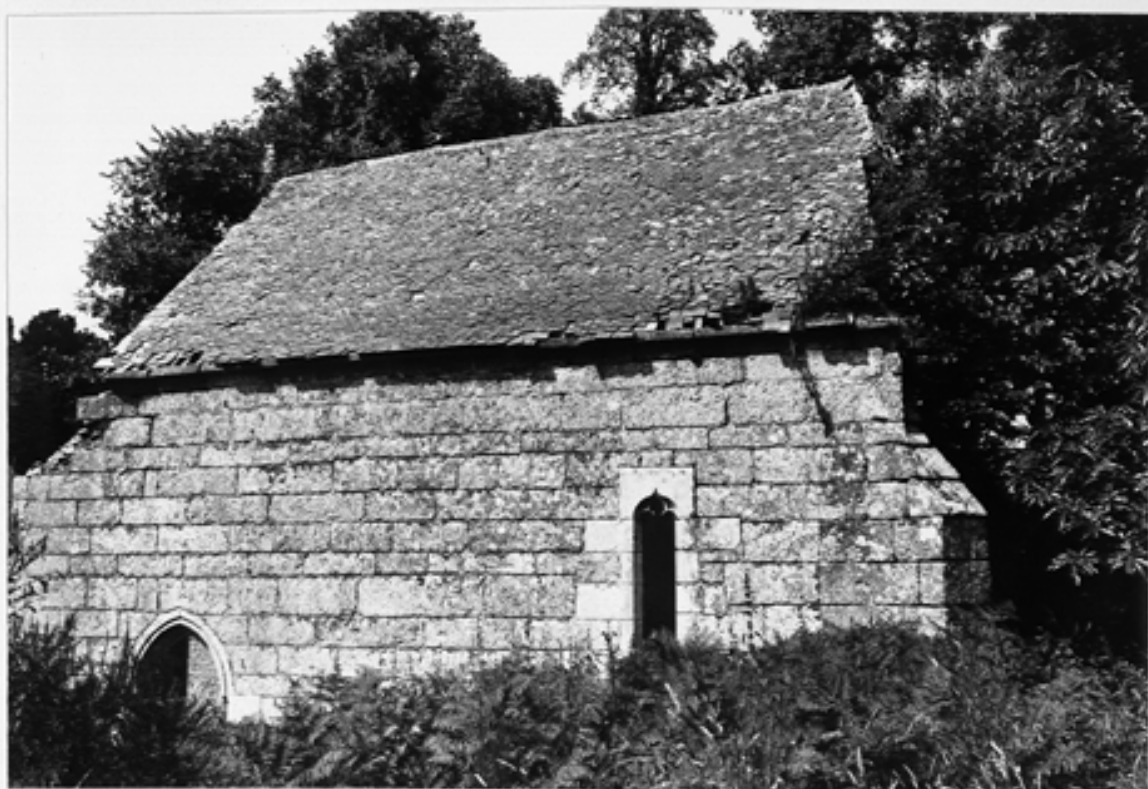
Fig. 4

Porte (Fig. 5). Une haute fenêtre étroite à linteau délardé en accolade trilobée éclaire le choeur (Fig.4). Tout ce mur était complètement écroulé depuis 1973 jusqu'aux sommiers de l'arc de la porte. L'appareillage actuel est donc récent.

Vue de la partie droite prise du Sud

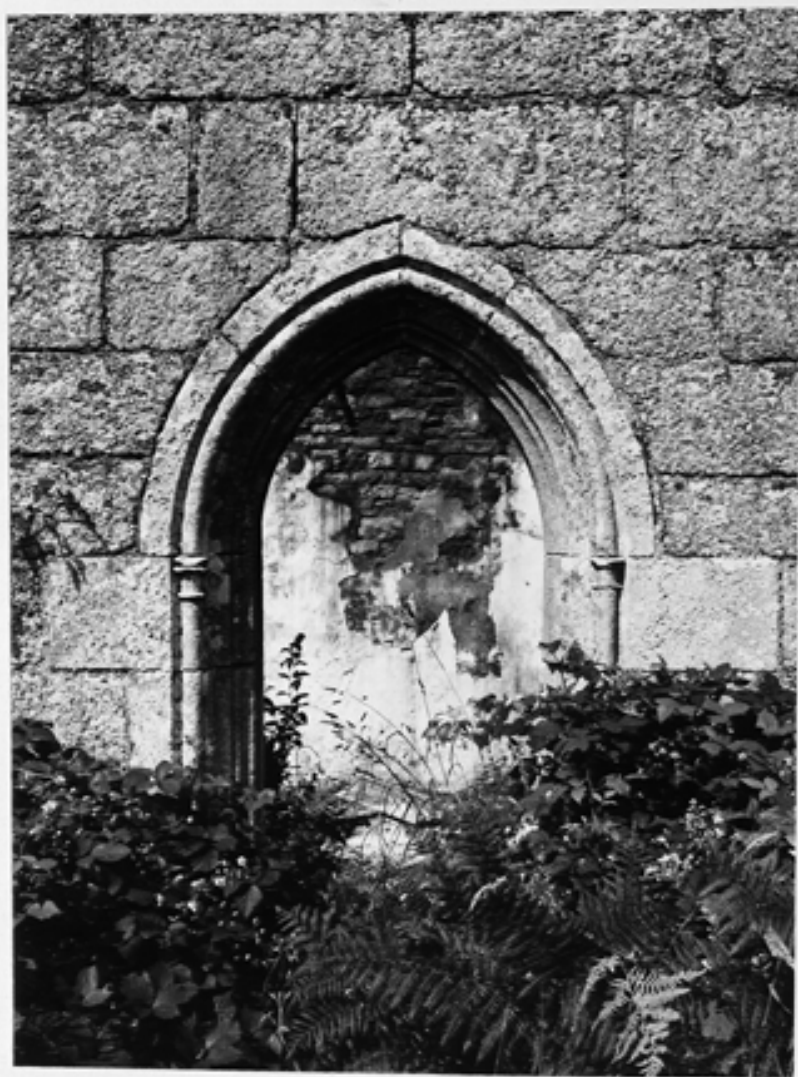
Fig. 5

Porte Sud

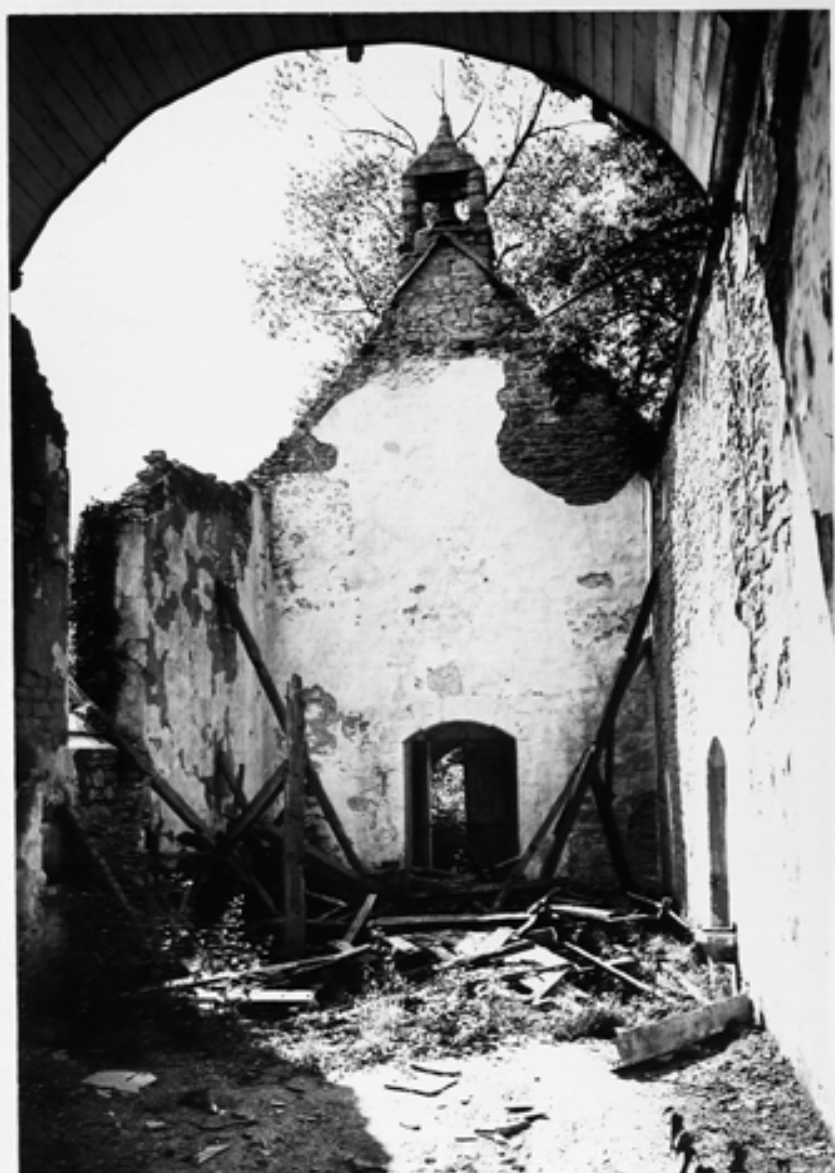
Fig. 6

. Mur occidental (cf. Fig. 6). Porte à arrière-voussure en arc segmentaire accostée à gauche d'un bénitier.

. Mur Nord de la nef. Ouvert d'une porte à arrière-voussure en arc segmentaire accostée d'un bénitier engagé dans le mur (Fig. 6).

Vue intérieure prise d'Est en Ouest

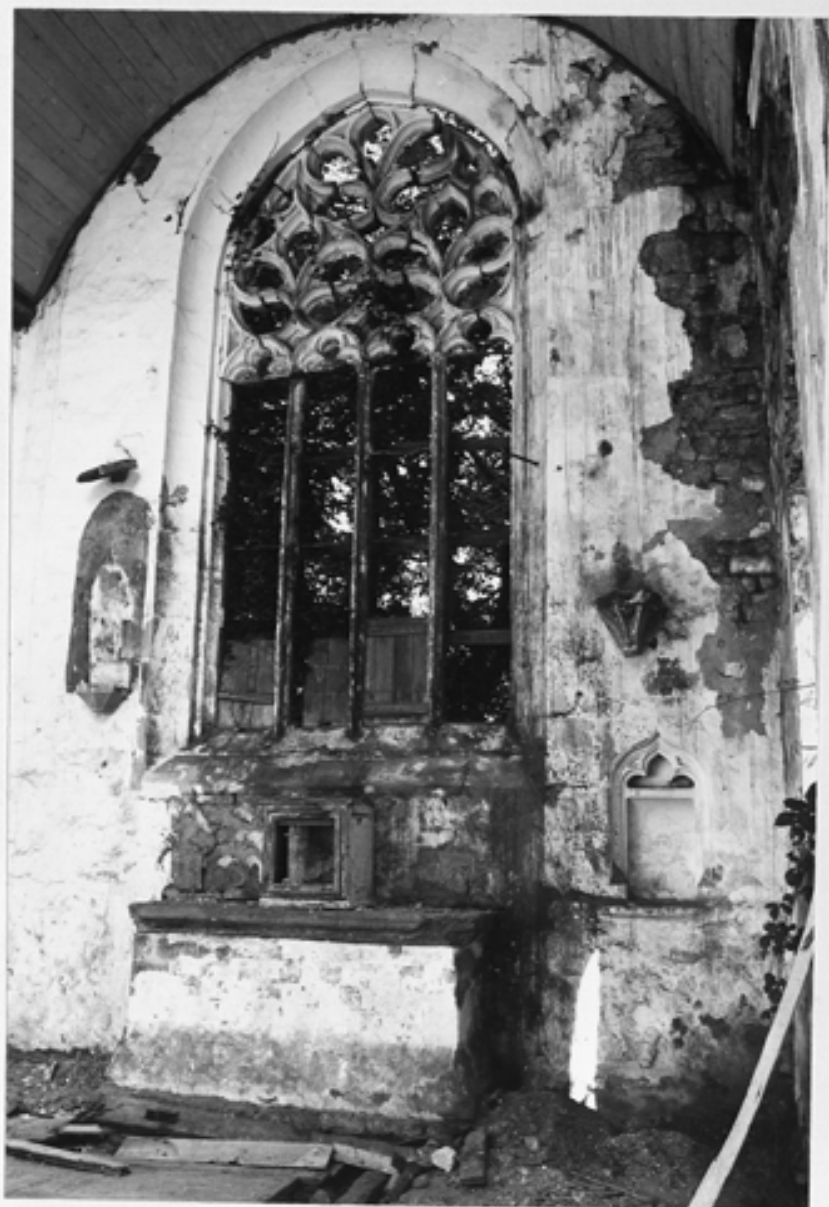
Fig. 7

Fenêtre axiale (Fig. 7) à remplage. Complètement ruinée en 1981. Autel cubique en maçonnerie accosté à droite d'une niche-crédence (Fig. 9). Traces de polychromie sur l'enduit et sur l'autel : carrées bleus et ocres limités par des traits rouges, et étoiles rouges sur carrés blancs. Mur Nord aveugle.

Edifice homogène datant probalement de la deuxième moitié du XVe siècle, remarquable par la qualité de l'appareil du gros-œuvre et par l'équilibre et l'harmonie du remplage de la fenêtre axiale au dessin élégant.

Vue de la fenêtre axiale du chœur

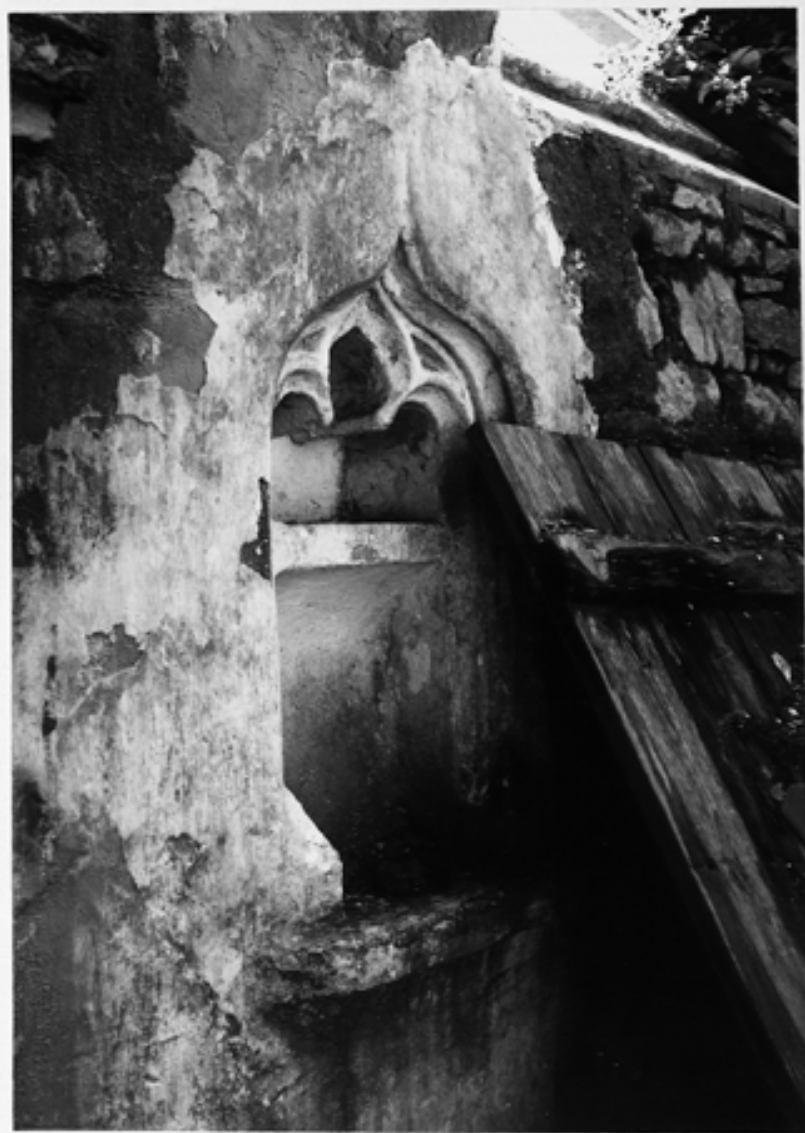
Fig. 8

Porte à arrière-voussure en arc plein-cintre. A droite de celle-ci niche-lavabo (Fig.8).

Niche-crédence dans le mur Sud de la nef

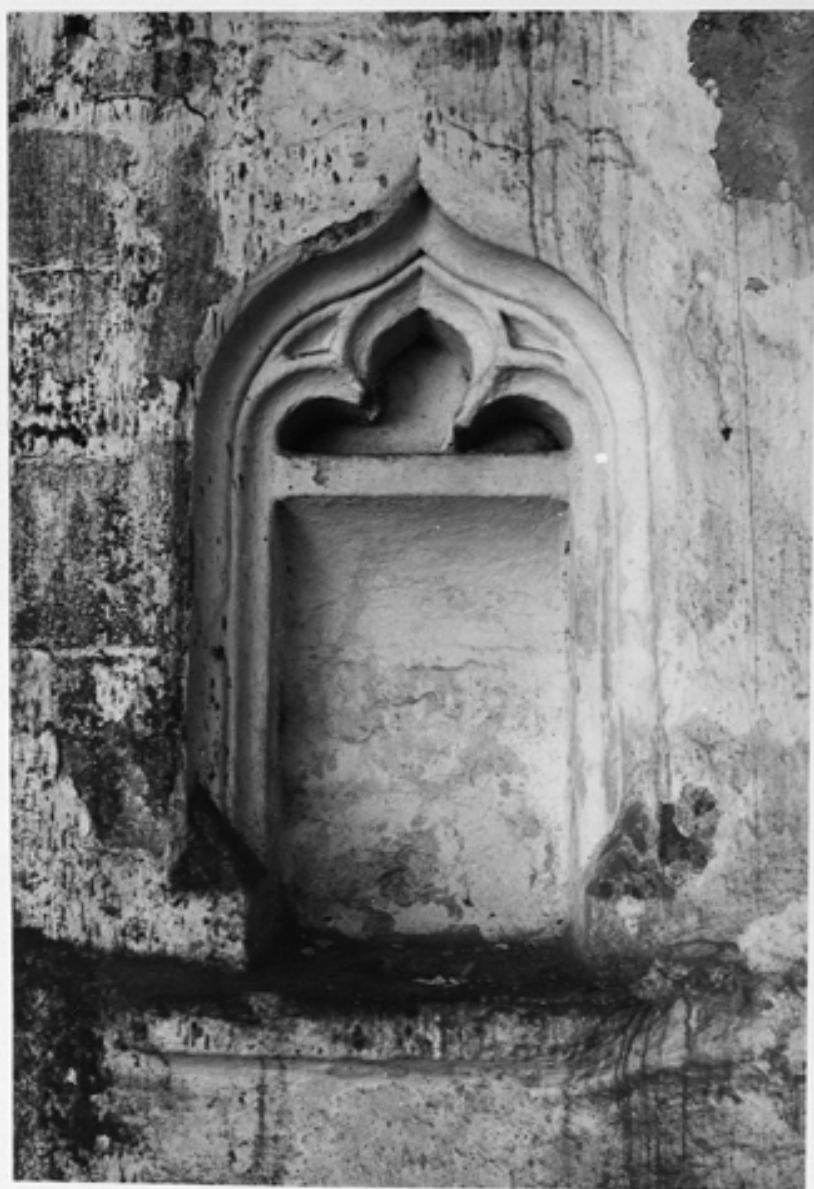
Fig. 9

Niche-crédence à droite du maître-autel
