| Commune | : Canihuel |
| Dénomination | : église paroissiale |
| REFERENCE | : IA00004200 |
| Titre courant | : Eglise Paroissiale Notre-Dame |

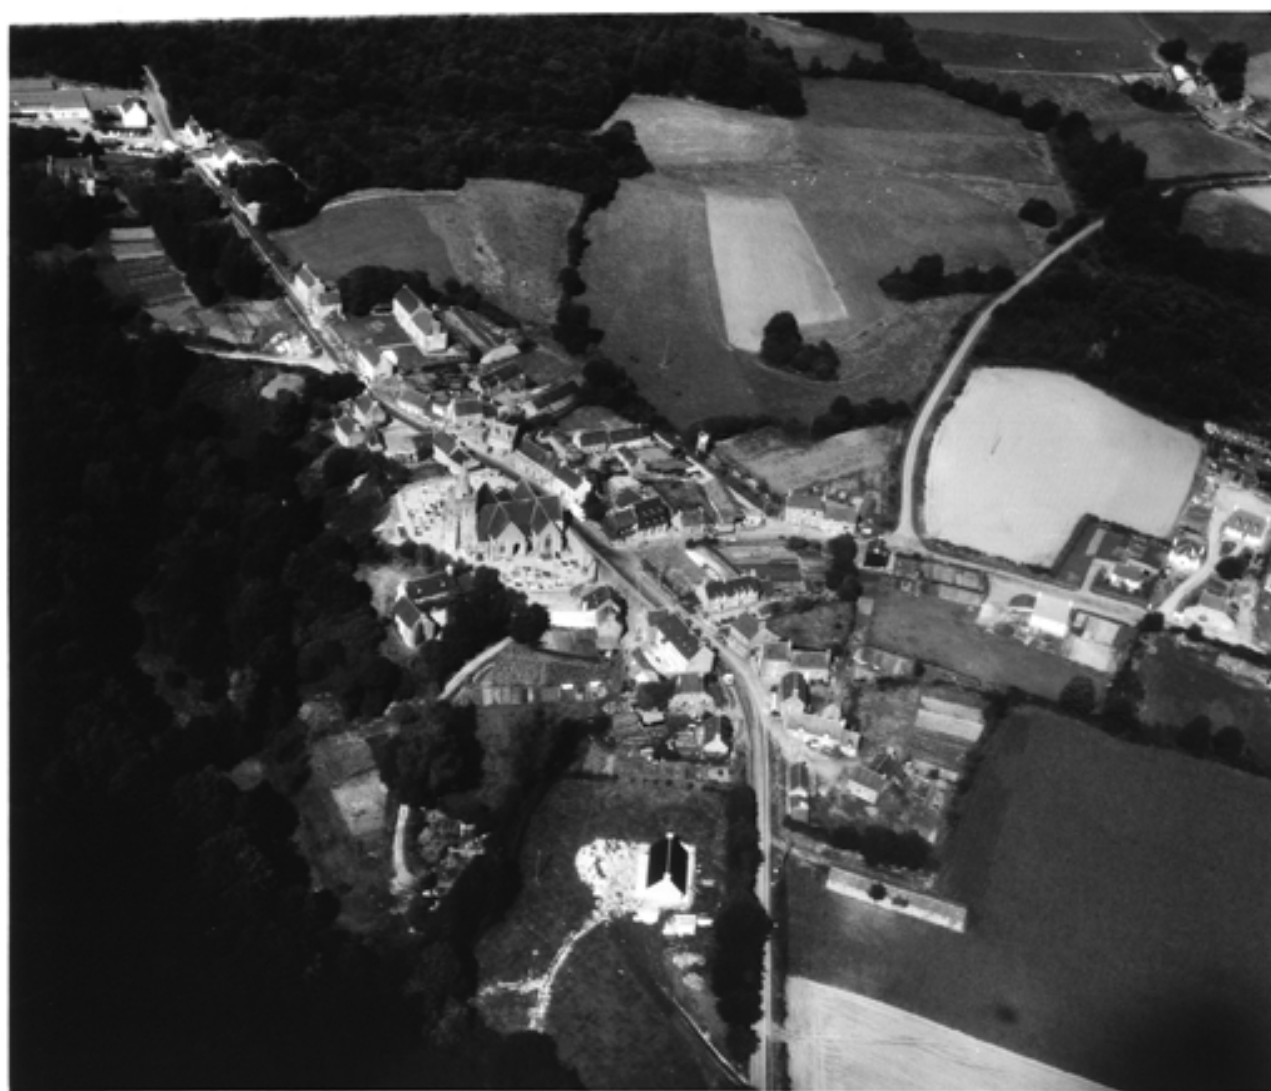
Fig. 1 )

Vue générale prise du Sud-Est

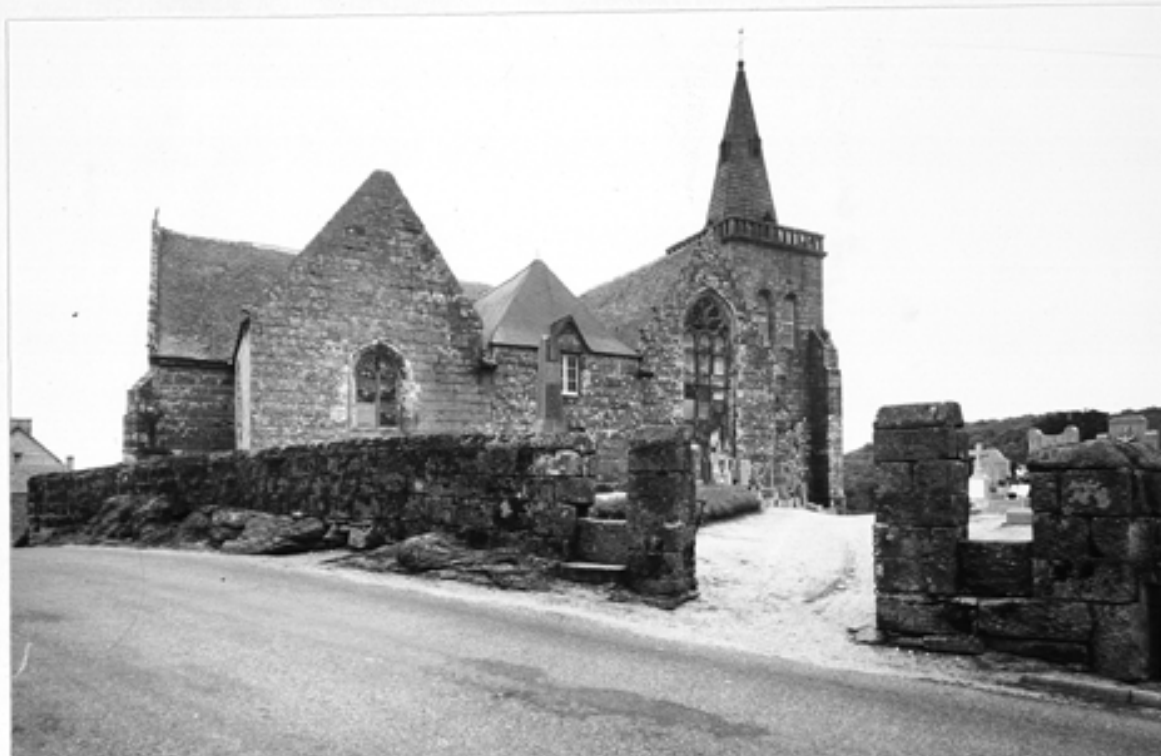
Fig. 2

Elévation Nord prise du Nord-Est

On accède au placître par deux escaliers de plan semi-circulaire de neuf degrés (l'un au Sud : Fig. 3), l'autre au Sud-Ouest (Fig. 4) et trois ouvertures dans le mur au niveau de la route (Fig. 2).

Toit en ardoises à deux versants à noues, pignons découverts. Le toit du chœur est plus haut que les autres (Fig. 1). Croupe sur la sacristie (Fig. 2). Flèche en maçonnerie sur la tour-porche. Charpente non vue; entrants apparents dans la nef et les chapelles.

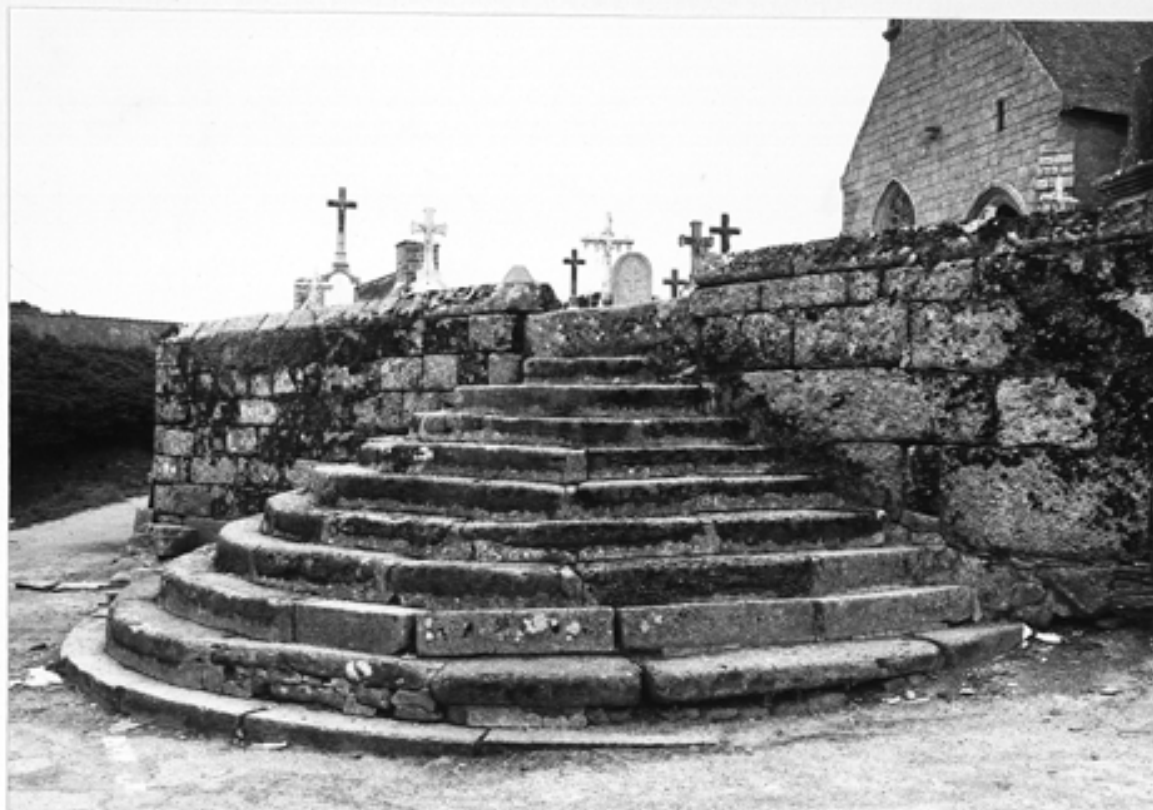
Fig. 4

Emmarchement d'accès au placitre  
(Sud-Ouest)

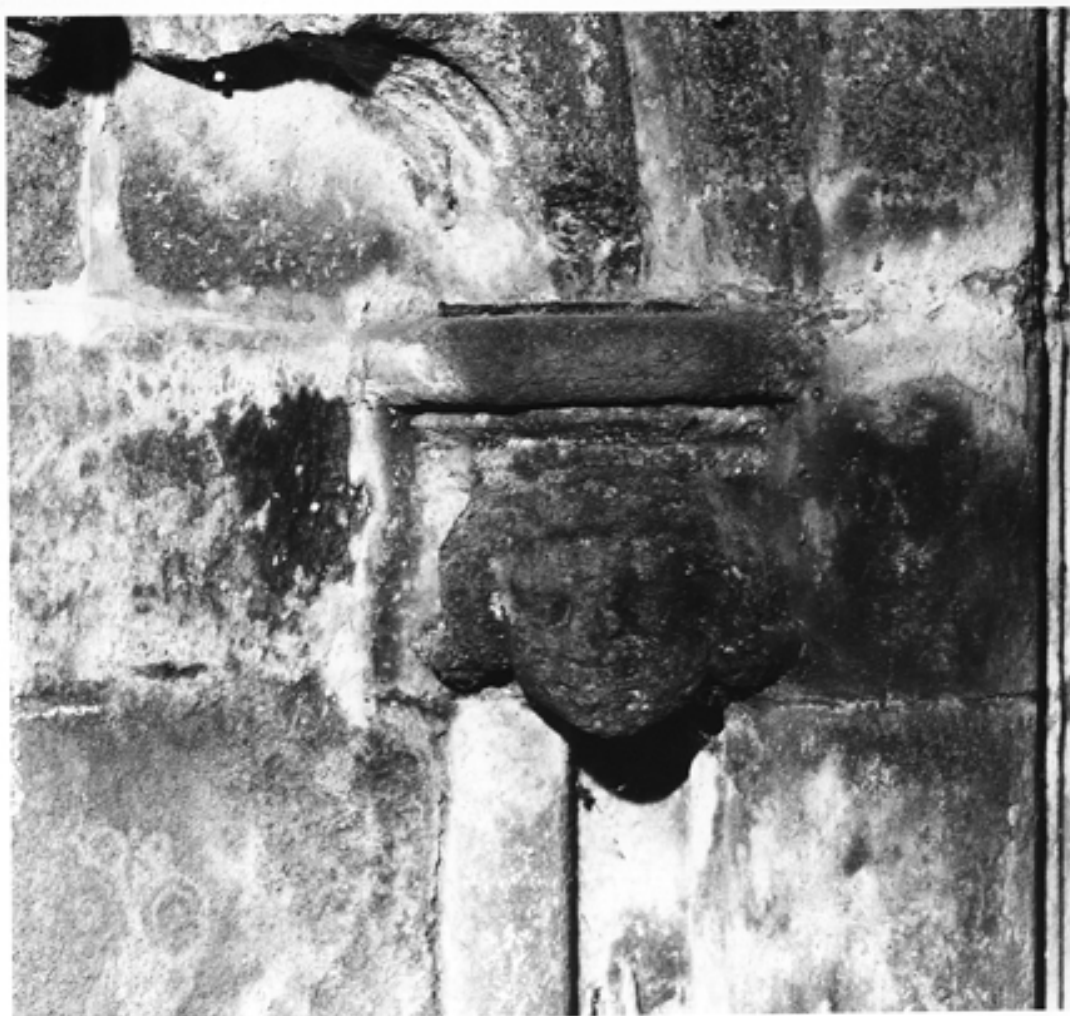
Fig. 12

Porche occidental, angle Sud-Ouest  
Détail : sculpture d'un culot à la  
retombée des ogives

Murs latéraux ornés de deux étages d'arcatures au Sud (Fig. 9). Les sept arcades du premier étage sont formées de colonnettes circulaires adossées sommées de chapiteaux à corbeille lisse de plan circulaire (a) un polygonal (b), de gauche à droite : b, a, a, b, a, a. Ces colonnettes supportent des arcs brisés à intrados trilobés. Les bases sont toutes de plan polygonal. Le dernier arc (à l'Ouest) repose non pas sur un chapiteau mais sur un culot sculpté d'une tête (Fig. 11) à cheveux enroulés vers l'extérieur. Une corniche très abimée, légèrement saillante sépare les deux niveaux. Les six arcades du deuxième étage sont formées de colonnettes circulaires sur des bases soit circulaires (a) soit polygonales (b) (de gauche à droite : a, a, b, a, b, b) il n'y a pas le rythme observé plus haut). Chapiteaux identiques à ceux du premier étage, sauf le chapiteau le plus à l'Est (à gauche) qui est sculpté d'une tête humaine aux cheveux enroulés. Départ d'ogives du voûtement qui repose au Sud-Ouest sur un culot sculpté d'un visage (Fig. 12).

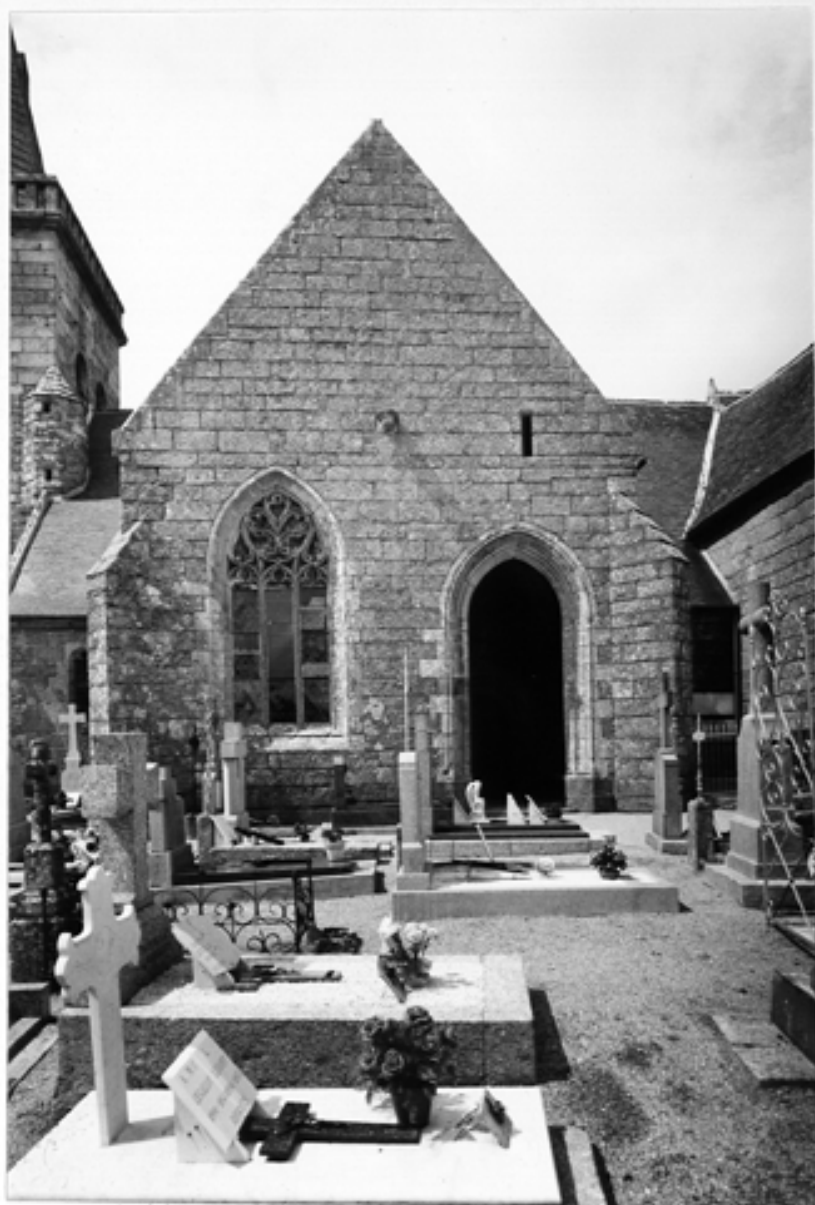
Fig. 16

Porche Sud (Fig. 16 et 17). Voûté d'ogives : ogives reposant sur des petits culots. La clé de voûte était armoryée. Bancs de pierre sur les murs Nord et Sud. Porte d'accès à la nef (Fig. 17). L'archivolte est amortie par un culot sculpté d'un ange portant un écu bûché (lion hissant ?)

Porche Sud : couverture intérieur

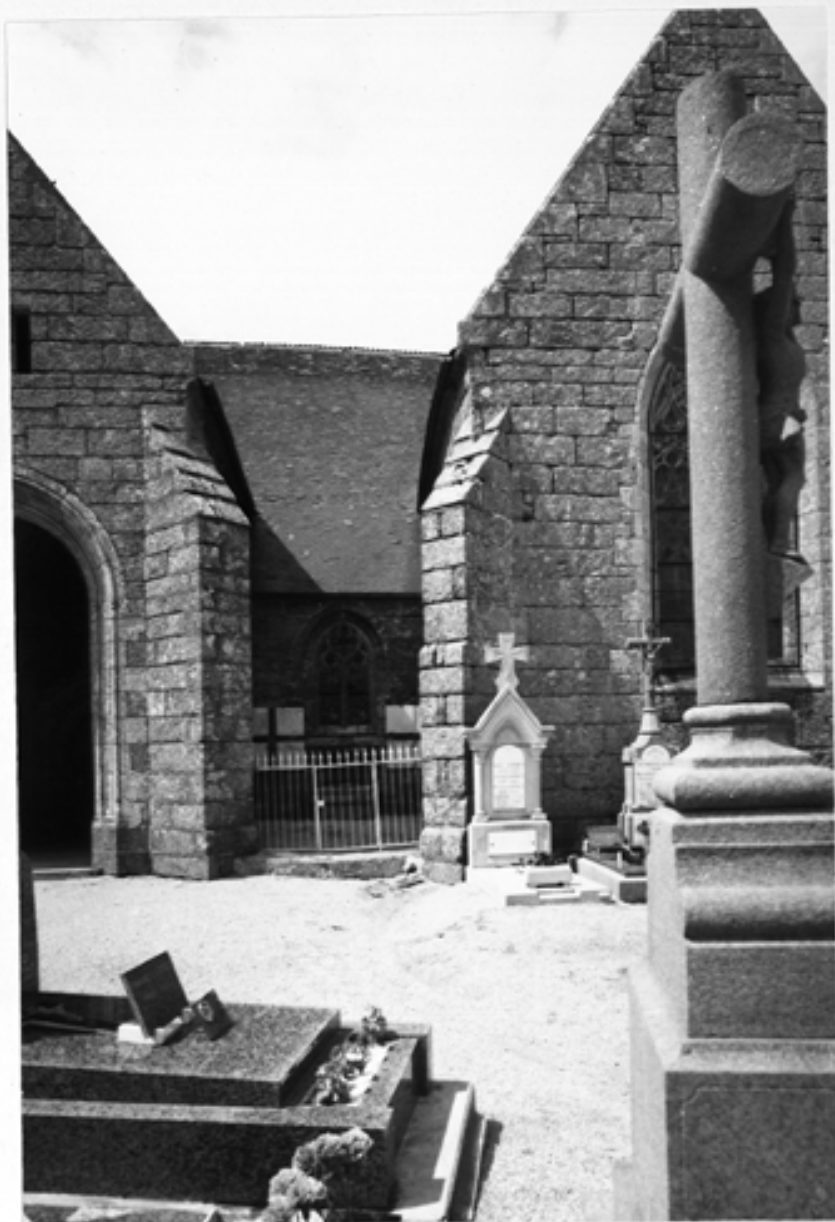
Fig. 19

Faux-transept. Mur-pignon à rampants nus amortis d'une croix, épaulé de deux contreforts angulaires à retraite ouvert d'une fenêtre à remplage (Fig. 19). Corniche en cavet au faite des deux murs latéraux.

Bras de transept Sud;  
mur-pignon Sud

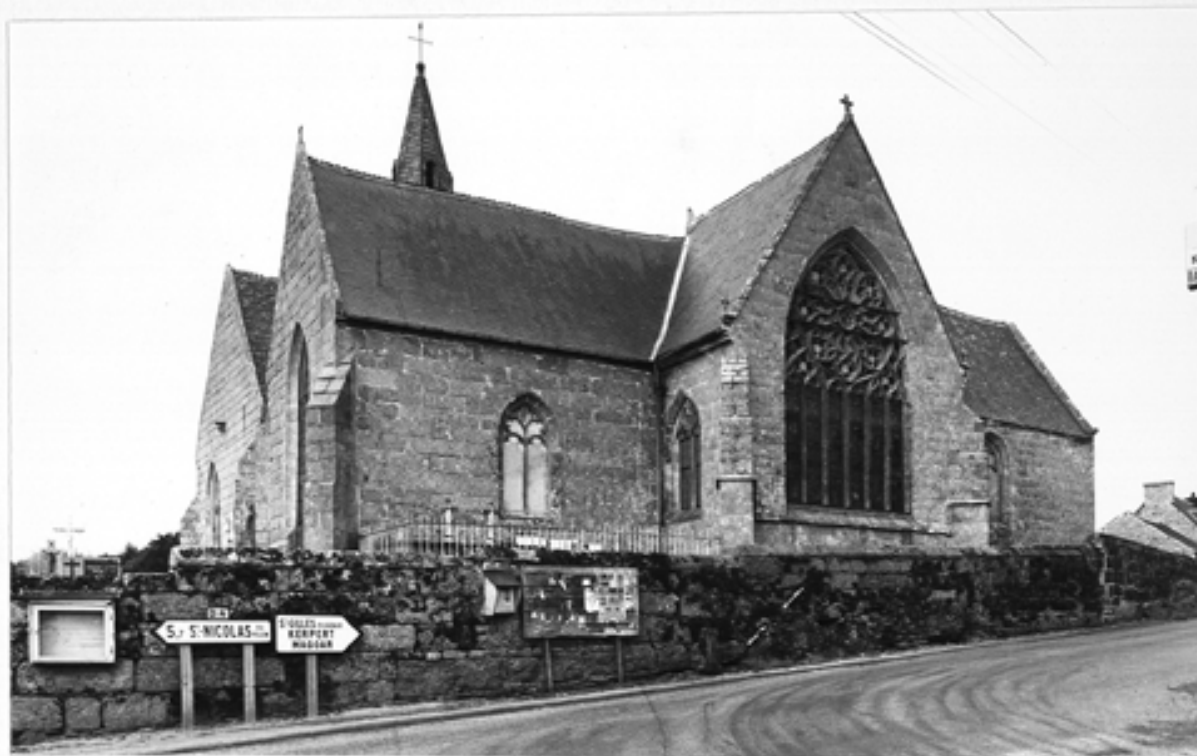
Fig. 21

Mur-pignon du chœur

. Choeur (Fig. 20 à 22).

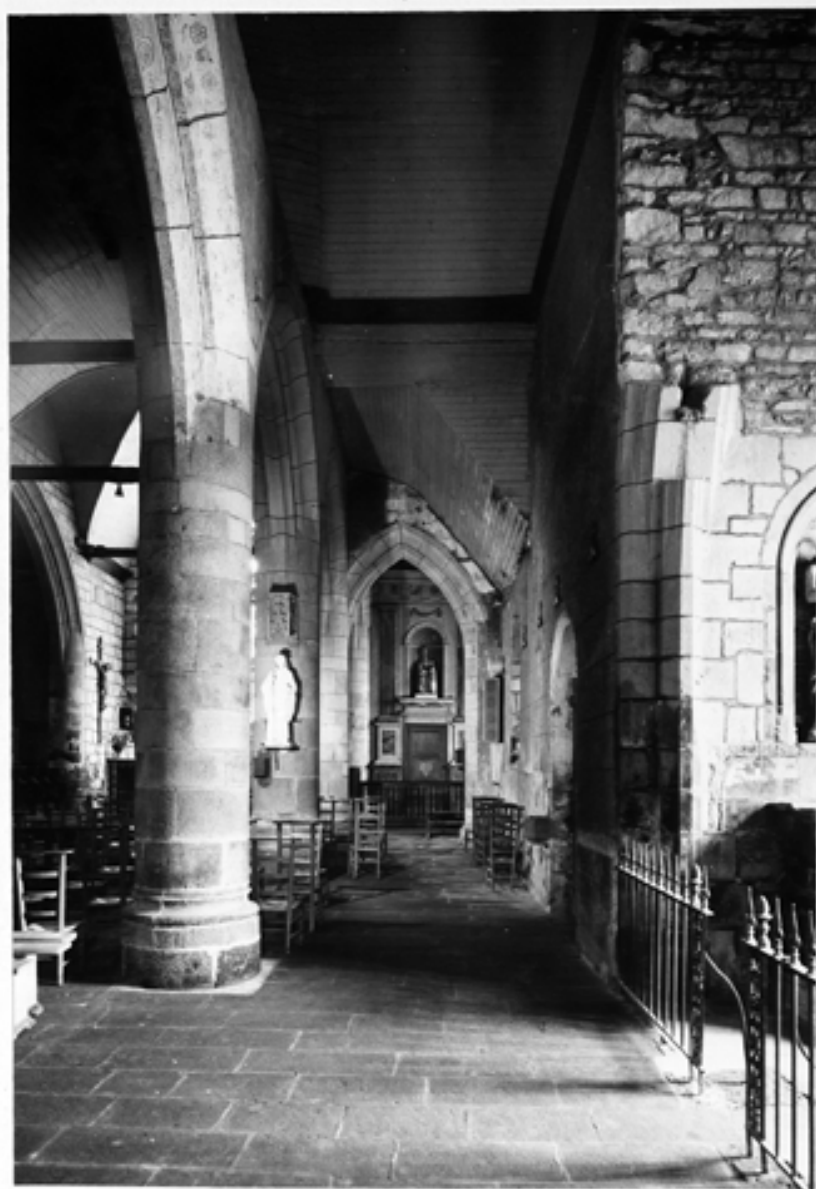
Fig. 37

NEF, collatéral Sud. Fenêtre Sud

a) Mur Sud, de l'Ouest vers l'Est : fenêtre à profond ébrasement en arc segmentaire à intrados trilobé; chapelle Sud (cf. infra); porte ouvrant sur le porche à arrière-voussure en arc segmentaire; fenêtre (Fig. 37) en arc brisé et ébrasement en cavet.

Mur du collatéral. Elévation basse très enserrée entre les deux transepts, ouverte d'une fenêtre (cf. Fig. 18 et 37).

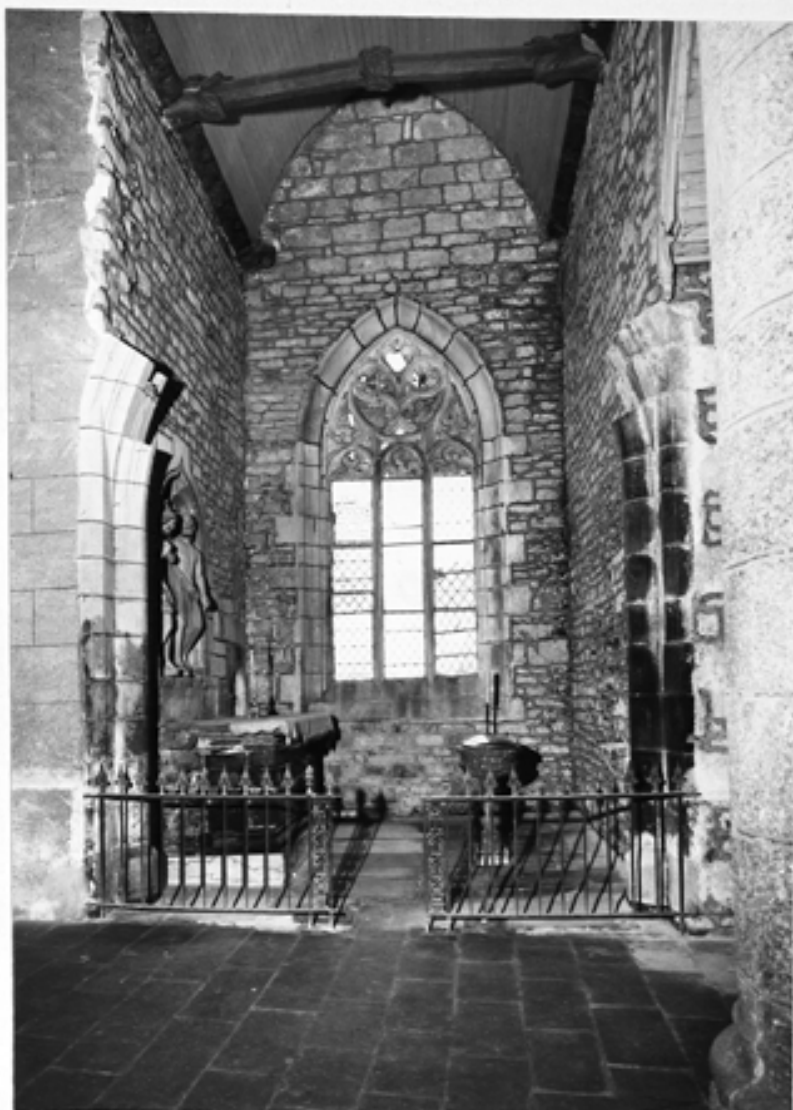
Fig. 40

Chapelle Sud. Niche-crédence dans  
le mur Est

. Chapelle Sud (Fig. 36, 39 et 40), actuellement chapelle des fonts. A l'Est et à l'Ouest, départ d'arc à deux rouleaux. Le rouleau de l'intrados se prolonge jusqu'au sol où il repose sur des bases polygonales. Mur Sud ouvert d'une fenêtre en arc brisé à remplage. Bénitier encastré dans le mur Ouest. Autel en maçonnerie adossé contre le mur Est accosté à droite à une niche-lavabo (Fig. 40) à linteau échancré en accolade et à gauche d'une baie à arc en accolade en grès beige (cf. Fig. du groupe sculpté du baptême du Christ). Blason bûché entre ces deux niches. Au-dessus de l'autel, contretable en granite encadré d'une baguette avec traces de polychromie : noir, marron, ocre, bleu, rouges, rubans bleus. Aucune iconographie n'est lisible.

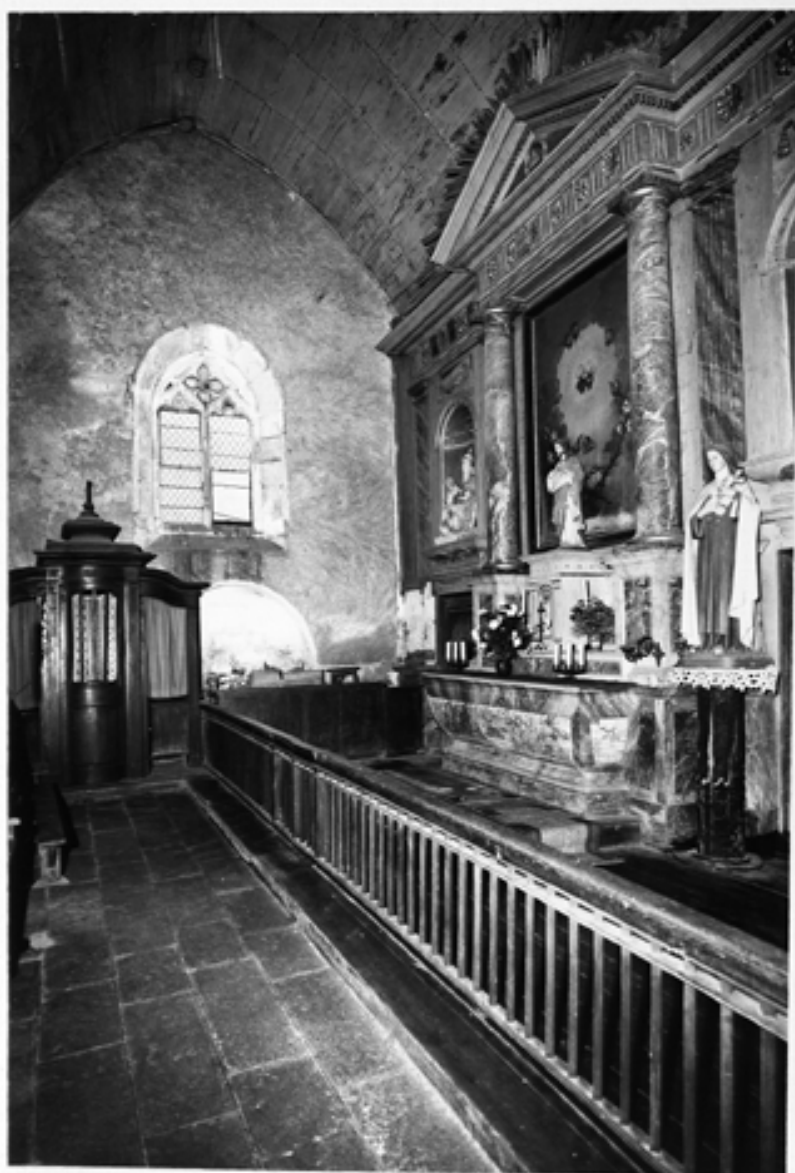
Fig. 46

Couvrement intérieur en lambris de charpente sauf le porche Sud qui est couvert d'une voûte sur croisée d'ogives. Entrails apparents dans tous les vaisseaux avec abouts de poinçons apparents et sculptés (Fig. 46 et 47); sablières sculptées (cf. sous-dossier infra et Pl. II). Croisée véritable au niveau du premier transept-bas, fausse-croisée au niveau du faux-transept. Choeur liturgique débordant sur toute la dernière travée du vaisseau central et les chapelles Nord et Sud.

Couvrement du vaisseau central de la nef  
au droit des chapelles Nord et Sud

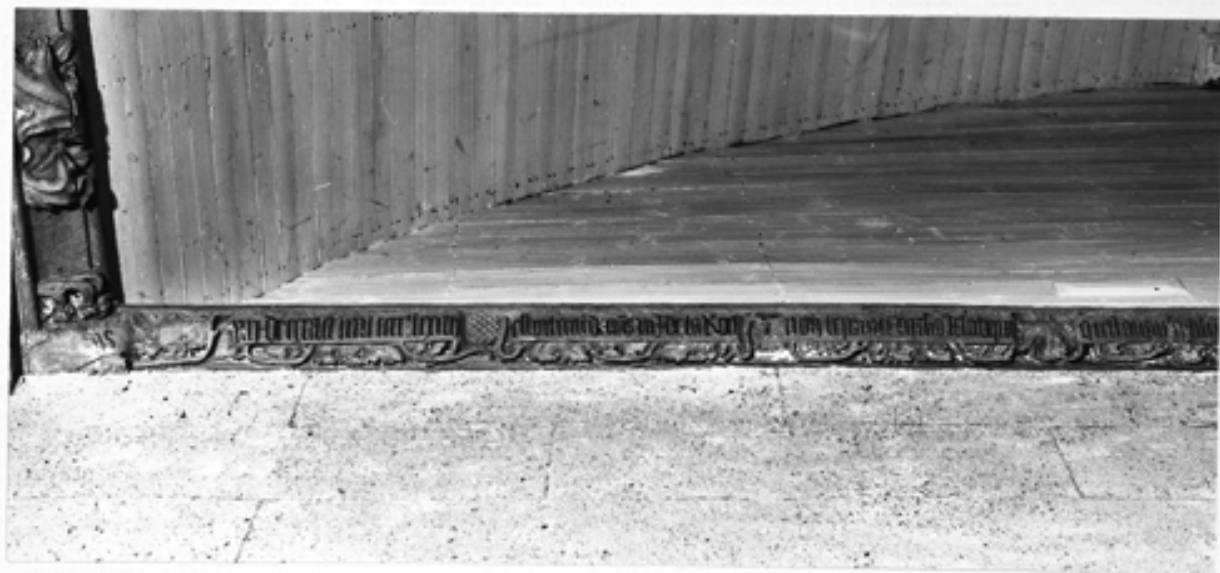
Fig. 51

CHEST : EGLIS : FVI BRVLE : 1595 : PAR : LARME : DE :  
MONSIEUR : LE : MARECHAL : DAVMON : 1598 : FVF : FAIT : LE  
MARCHE : DE : FAIR : LES BOIES : DE : C EST EGL  
/ ET : FU FAIT : PAR : HENRI : CALVE : CHERPANTIER --- ET  
MISSIR : ROLLA : LE : NENDRE : DU VILLAGE : DE :  
CARPLENOUT : CURE : DE : CEST PARROIES : 1599

Inscription sur la sablière  
du mur Nord de la nef (4ème travée)

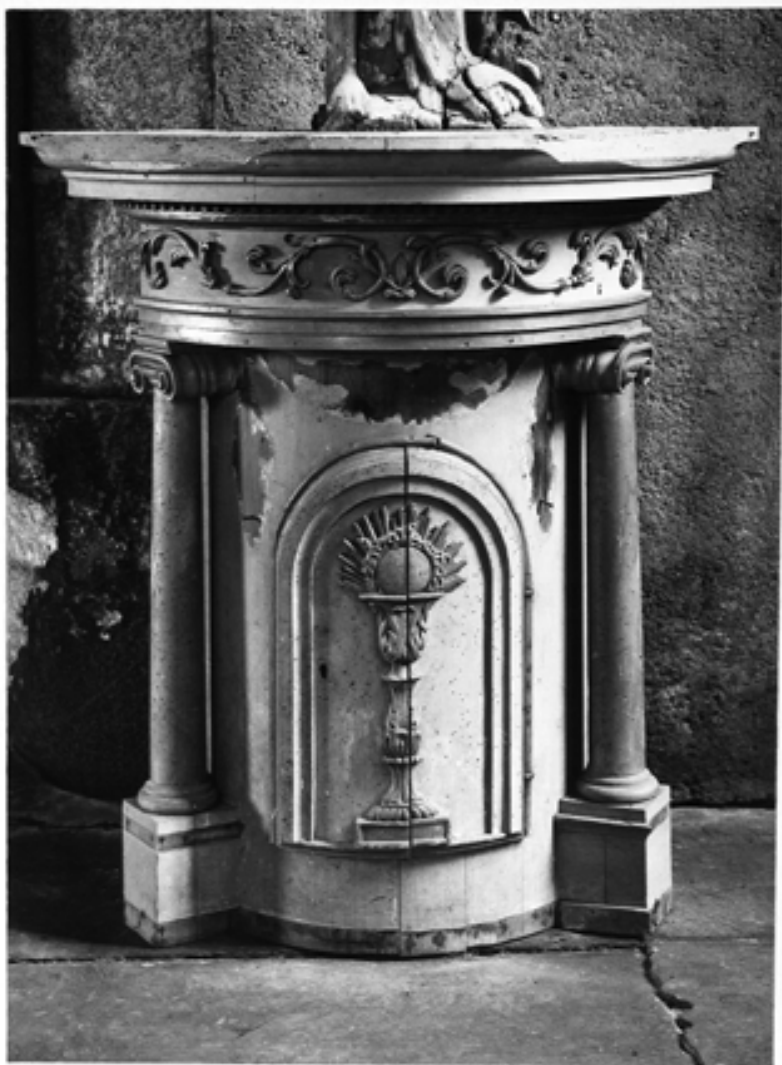
Fig. 1

- Tabernacle : bois : polychromie, dorure. 19e siècle. De plan semi-circulaire convexe avec porte en plein cintre ornée d'un calice, colonnes ioniques portant entablement avec frise à rinceaux et corniches à denticules. Fig.1.

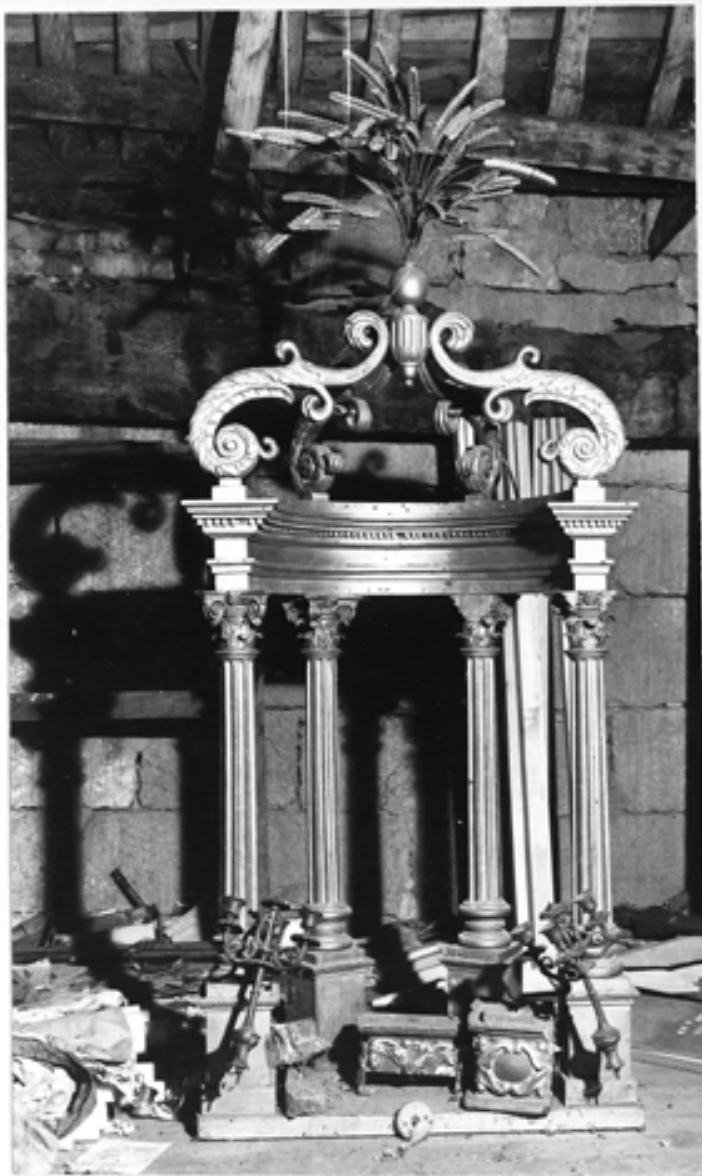
Fig. 2

- Monstrance : bois : polychromie, dorure. 19e siècle. Plan semi-circulaire convexe ; 4 colonnes cannelées, à chapiteaux composites, entablement avec corniche à denticules et dais formé de quatre volutes à courbe et contre-courbe, amorti par une gerbe d'épis de blé. Fig. 2.
