Aire d'étude : Saint-Nicolas-du-Pélem
 Auteur(s) : Larhantec Ian (sculpteur)
 Cadastre : 1941 D4 839
 Commune : Kerpert
 Coord. Lambert : 0194960 ; 1089850
 Copyright : © Inventaire général, 1967
 Couverture : toit à longs pans ; pignon découvert ; flèche en maçonnerie ; toit conique
 Date bordereau : 1987 AVANT
 Date d'enquête : 1967
 Date mise à jour : 1993/10/15
 Date Mistral : 1987 AVANT
 Date protection : 1921 : classé MH
 Date(s) : 1869 ; 1880 ; 1886
 Dénomination : église paroissiale
 Département : 22
 Dossier : individuel
 Escaliers : escalier hors-oeuvre ; escalier en vis sans jour
 Etages : 3 vaisseaux
 Etude : inventaire fondamental
 Historique : Nef, chœur et transept construits dans la 1ère moitié du 16e siècle, sablières sculptées ; reconstruction du clocher porche ouest dans la 1ère moitié du 17e siècle ; sacristie construite en 1880 ; fonts baptismaux construits en 1886 ; croix monumentale par Larhantec en 1869 ; ossuaire construit dans la 1ère moitié du 16e siècle ?

II. DESCRIPTION1. Situation et composition d'ensemble

VILLAGE
EGLISE PAROISSIALE SAINT-PIERRE

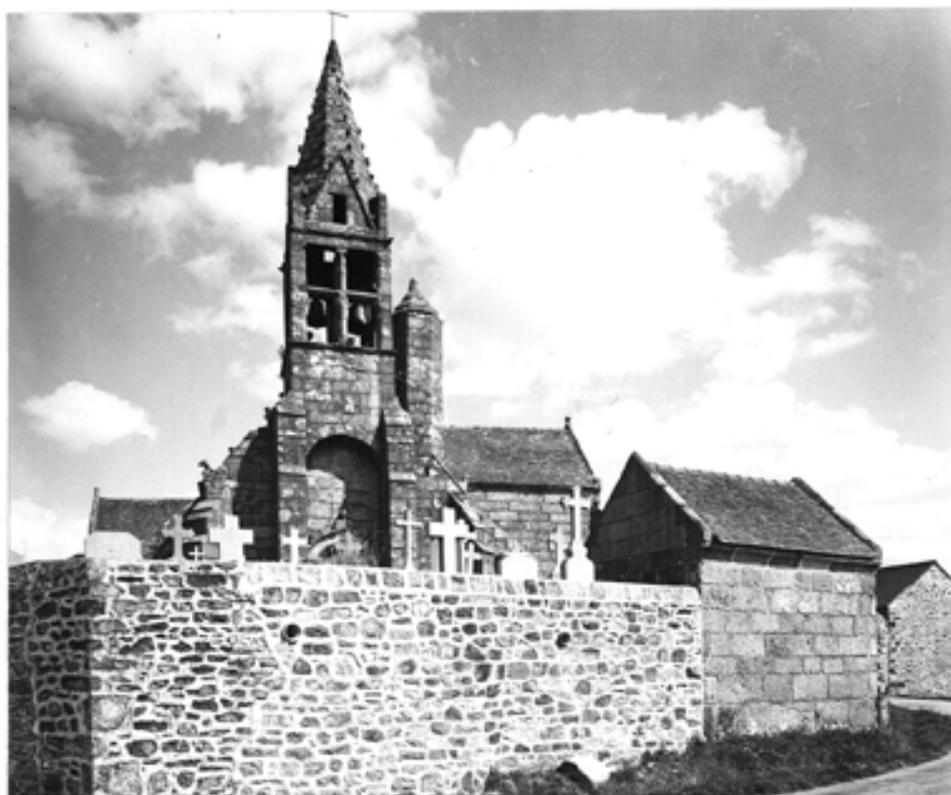
Fig. 4

Granite dans tout l'édifice. Appareil régulier de pierres de taille (emploi de pierres tombales dans le pignon du bras Sud, Fig. 4). Maçonnerie mixte de pierres de taille et de moellon dans la sacristie (quelques moellons de schiste). Moellons de granite beige et pierres de taille de granite gris dans la chapelle des fonts.

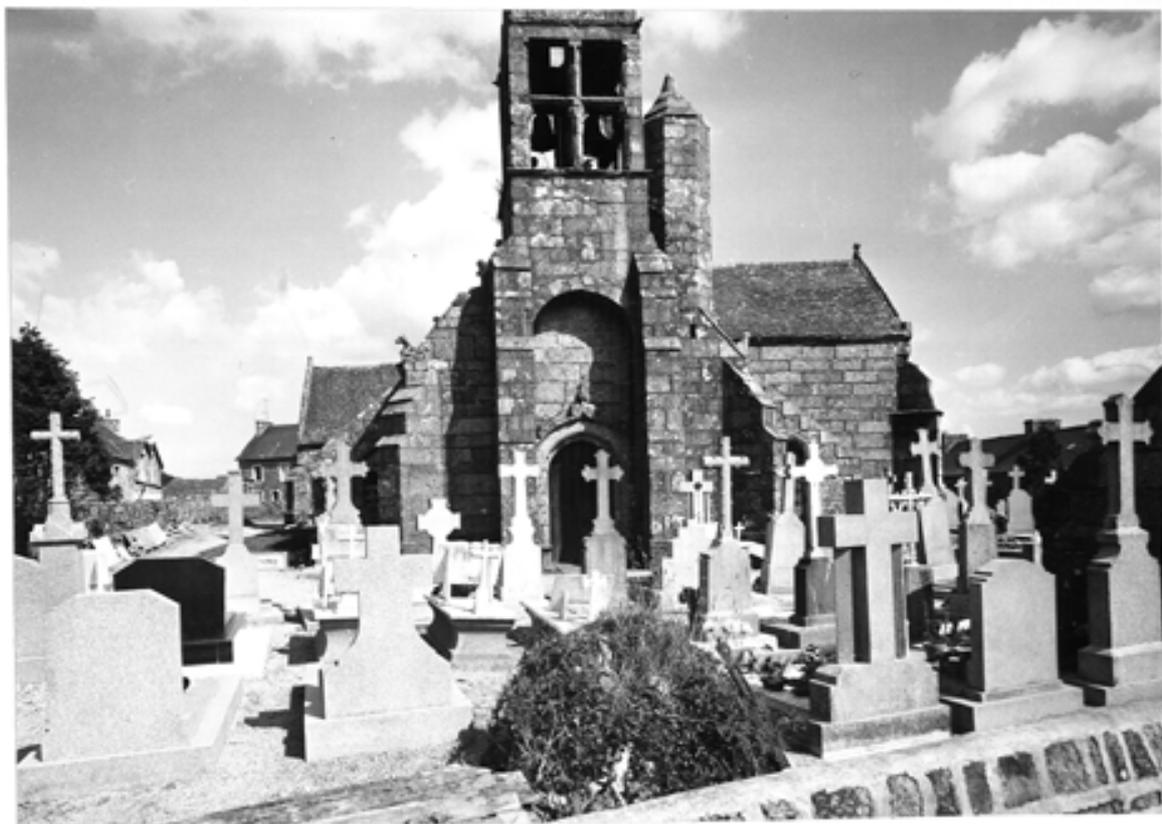
Fig. 7

Porte occidentale

Porte centrale en arc brisé à archivoltte en accolade à retours, sommée d'un fleuron à godrons et feuilles, ailes de part et d'autre de l'accolade (Fig. 8). Ebrasement mouluré de deux tores formant colonnettes à bases moulurées et chapiteaux; le cavet est orné de pampres. Les contreforts droits paraissent plaqués. Sous l'arc, blason (lisse) surmonté d'un autre masqué en partie par l'arc (Fig. 10).

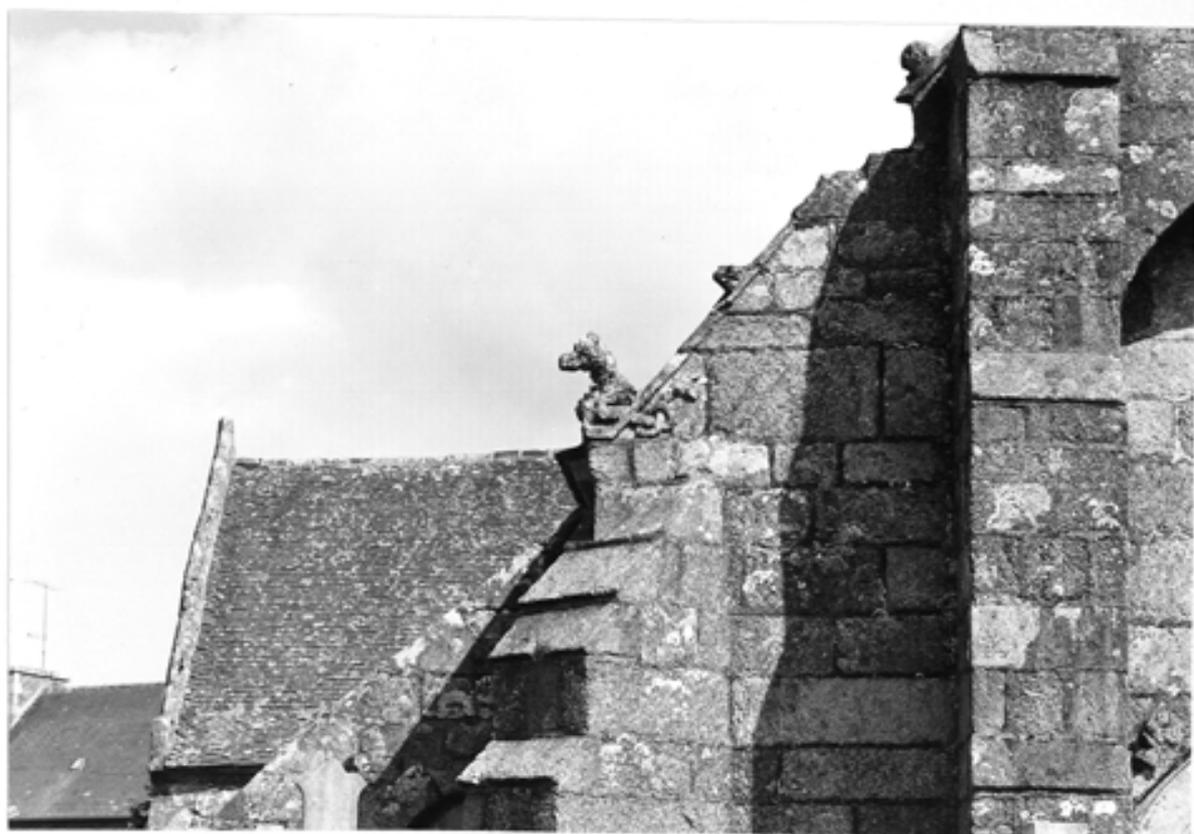
Fig. 9

Empattement mouluré continu (H. 0, 65m) à la base de tout le massif du clocher-porche. Collage visible entre ce massif et le mur Ouest du collatéral Nord marqué en plus par une rupture dans la mouluration de l'empattement et d'une modification dans l'appareillage des murs. Les rampants sont ornés de crochets en forme de tête humaine et les crossettes sont sculptées d'animaux fabuleux (Fig.9).

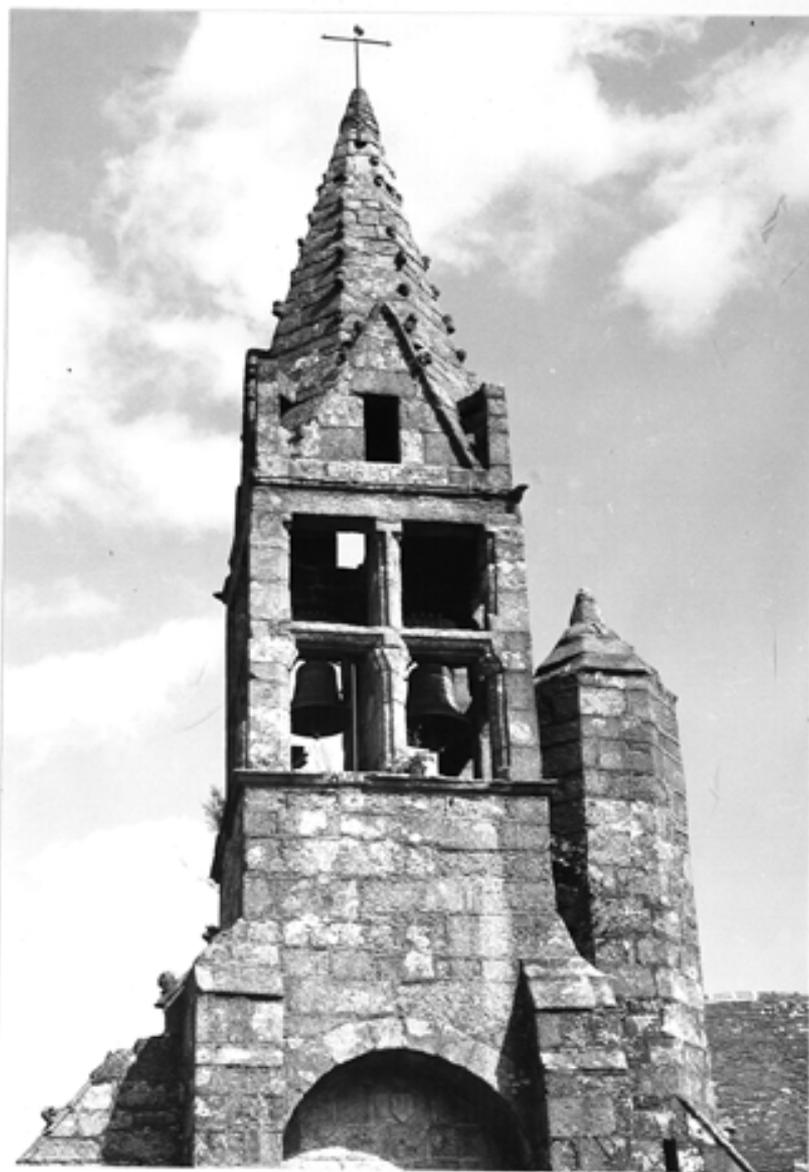
Fig. 10

- Clocher (Fig.10 à 12). De plan carré, ouvertures similaires sur chaque face. Blasons sculptés à l'Ouest (Fig. 11).

- En 1751, éclate un différend entre le général de la fabrique de Kerpert et le comte de Durfort, baron de Quintin au sujet de prééminences dans l'Eglise (A.D.22, série G, Kerpert). En 1752 et 1755 le procès-verbal de 1666 est confirmé : "l'écusson des abbés de la dite abbaye est en prééminence : d'or à neuf mâcles d'argent, le haut duquel est chargé de mitre et crosse (cf. Annexe 2) et "autour de l'église on voit quelques écussons en relief chargés de mitres et crosses" (A.D. 22. Série H, art. 2) ce sont certainement ces armes qui figuraient sur le pignon de la lucarne Sud (cf. Fig.24), sur l'écu (fruste aujourd'hui) sculpté au-dessus de la porte occidentale (Fig.10) et au-dessus du porche Sud.

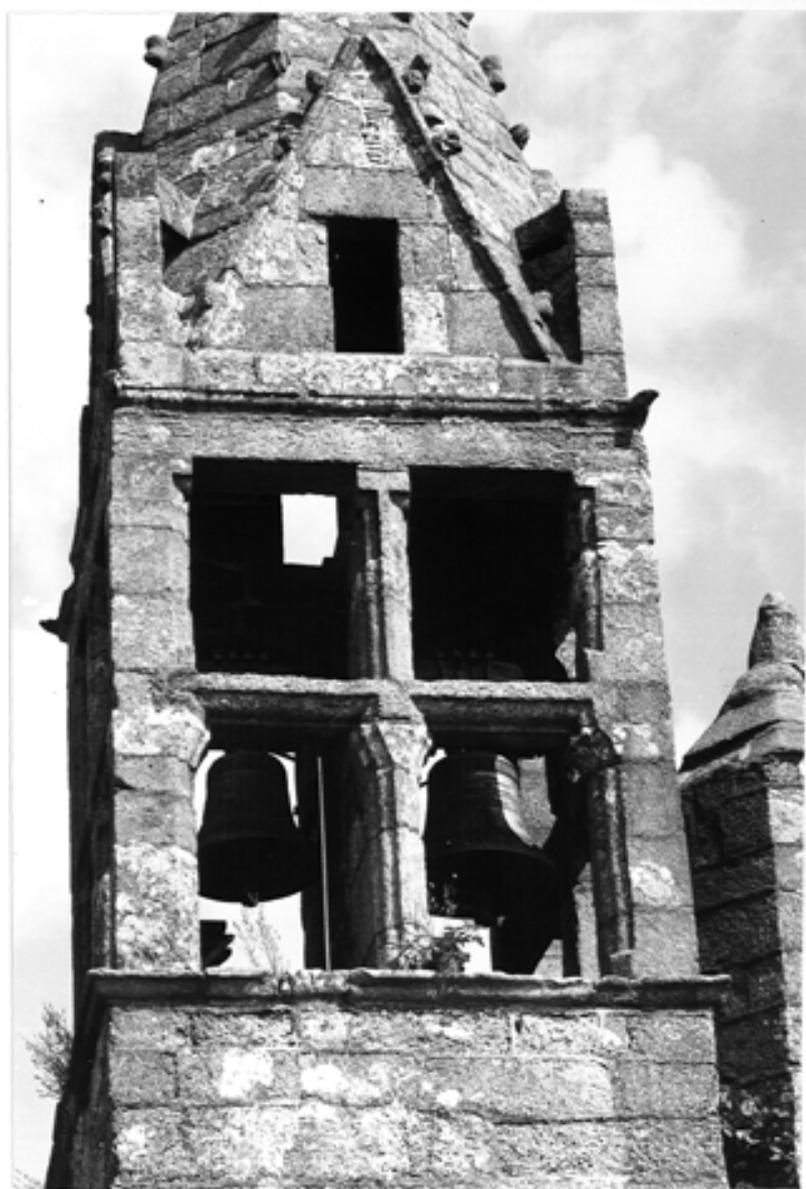
Fig. 11

Blasons sur les gâbles du clocher (cf. Fig. 11) : burelé de 10 pièces - et mi-parti : burelé de 10 pièces à dextre et ? à senestre. Ce sont vraisemblablement les armes des Quélen qui d'après l'Abbé Audo et Pol de Courcy ont pris le titre de seigneur de Kerlabourat.

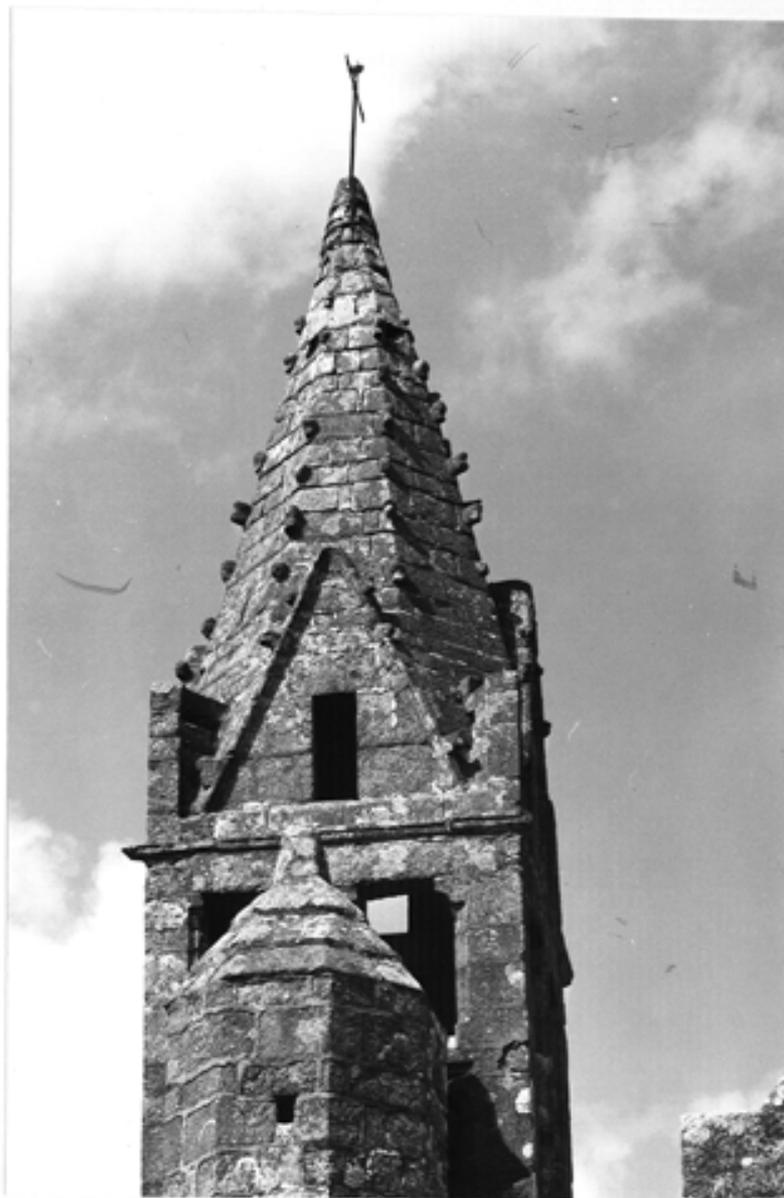
Fig. 12

Chambre des cloches et tourelle
d'escalier. Face Sud

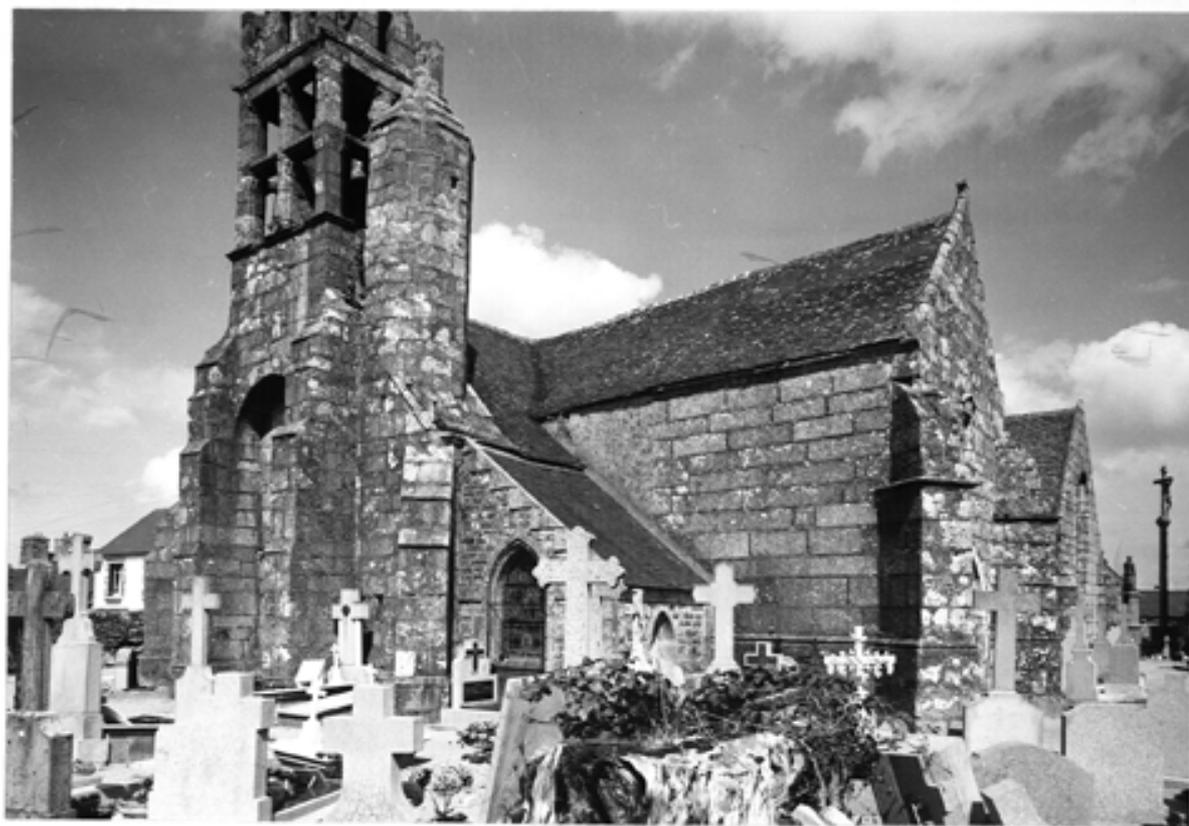
Fig. 13

* Façade latérale Sud (Fig.13).

- Mur Ouest (Fig.13) sommé d'une corniche en cavet. Empattement mouluré très haut (H. 1, 45m) mouluré en talon renversé (deuxième même type que les bases des colonnes (2 N, 3 N---) [Cf. Annexe 1]).

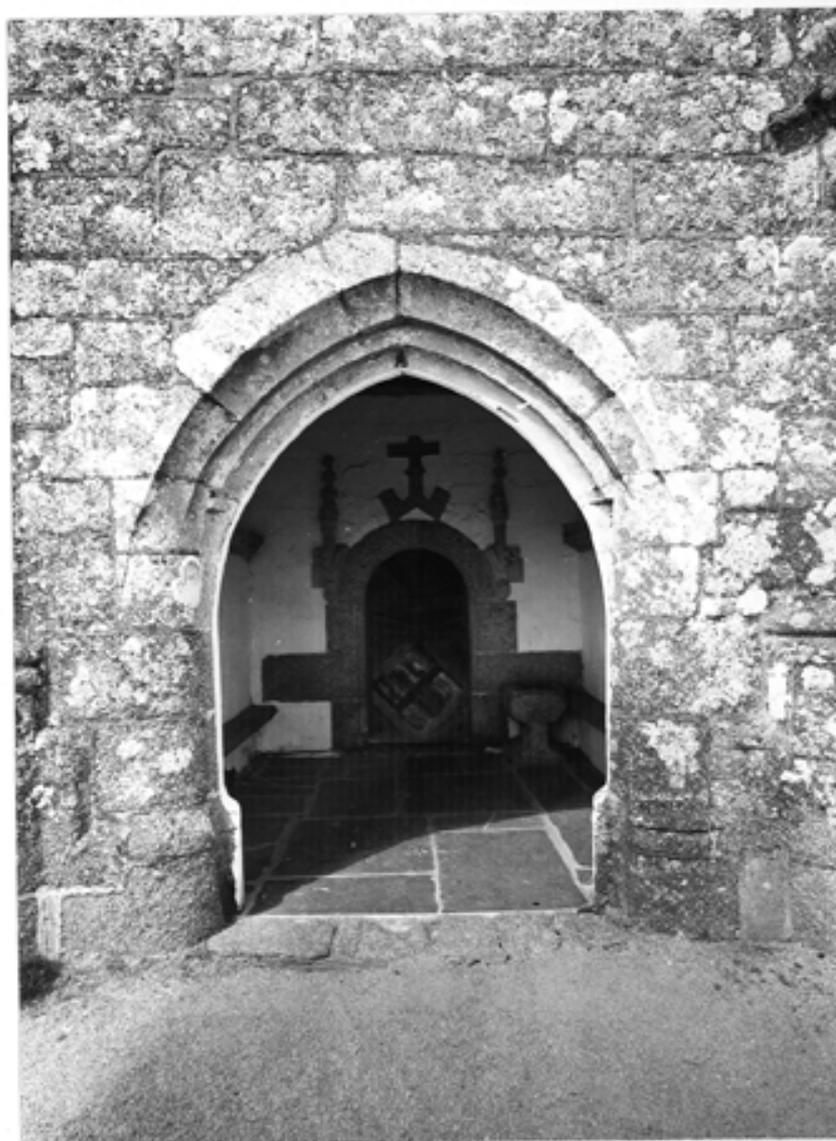
Fig. 17

- Mur-pignon Sud (Fig.16&18) épaulé de deux contreforts angulaires à larmier ouvert d'une arcade (Fig.17) et à l'étage d'une petite fenêtre (Fig. 18) couverte d'un linteau orné d'une moulure en bâtière et de deux écus (frustes). Encadrement orné de deux balustres. Crossettes saillantes sans décor; croix d'amortissement du pignon (emploi de pierre tombale), traces de fermeture (grille, porte ?) de l'arcade.

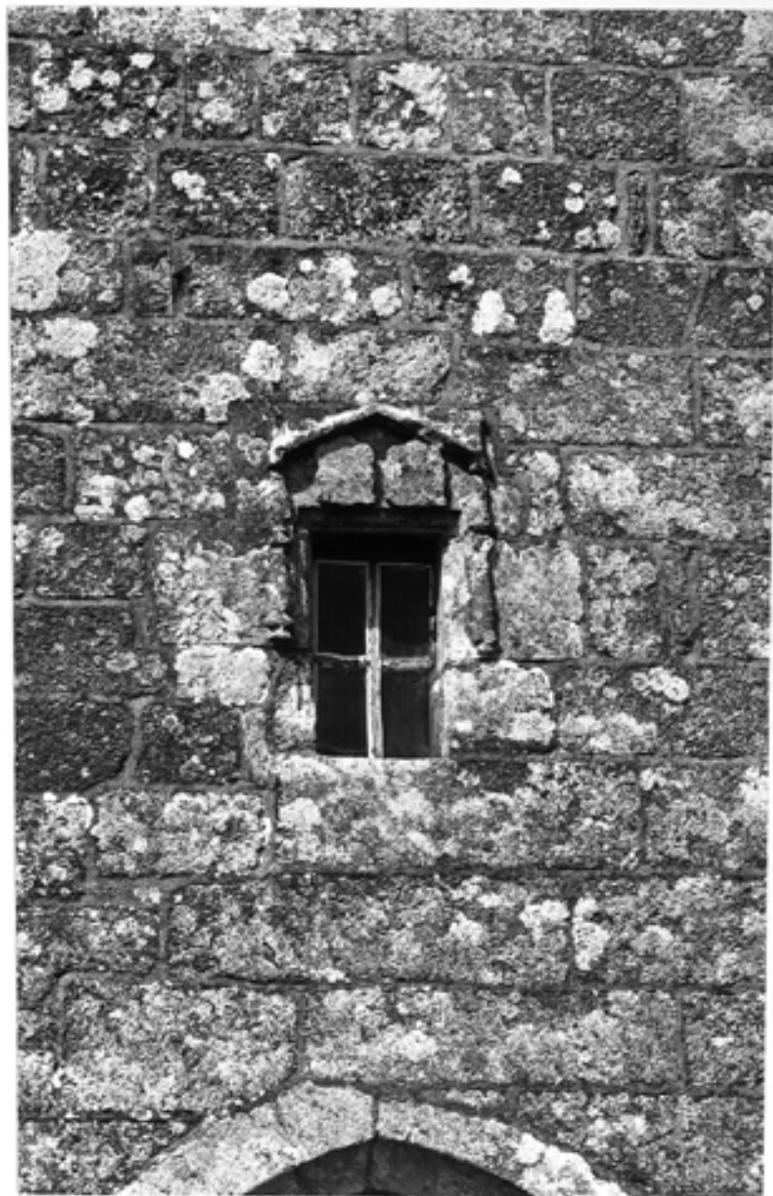
Fig. 18

Porche Sud; fenêtre du pignon

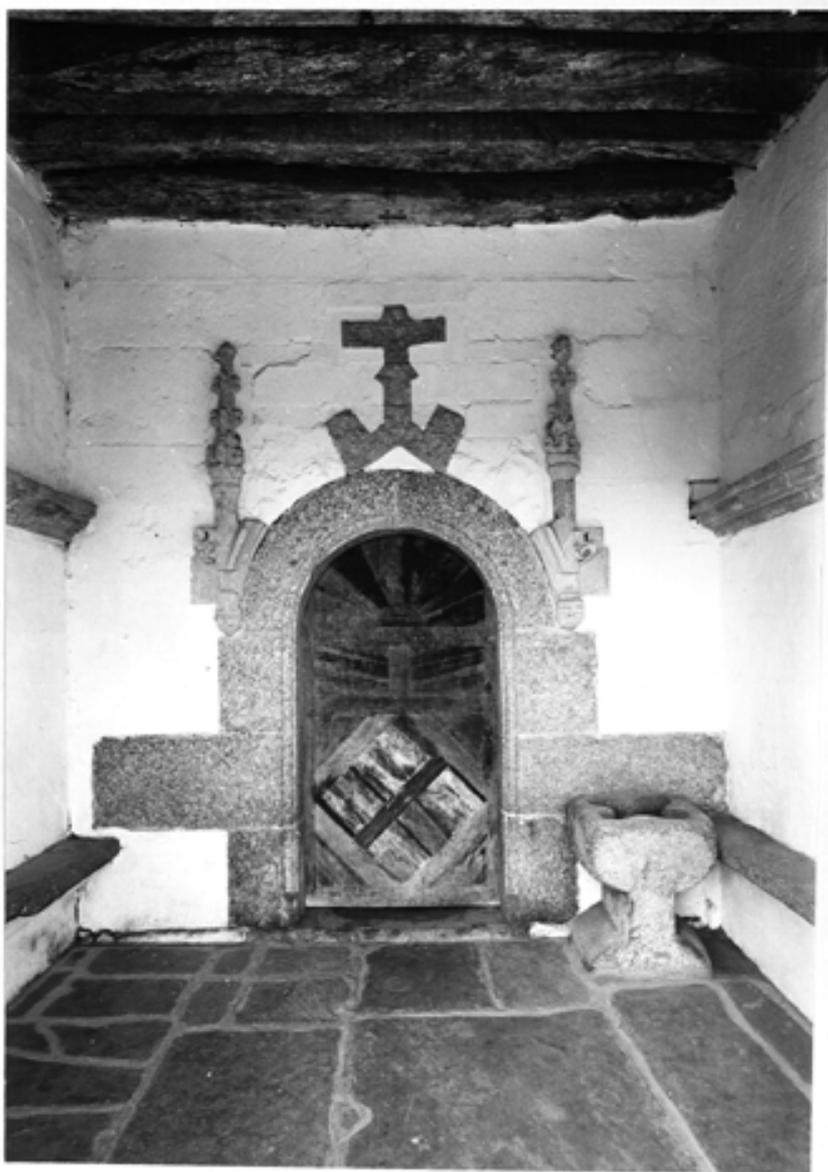
Fig. 19

- Intérieur (Fig.19)

Au Nord, porte ouvrant sur la nef (Fig.19) ; archivolte arrachée dont il ne subsiste que les départs reposant sur des culots moulurés surmontés de pinacles. Des fleurs de lys sont sculptées à la base des pinacles. Traces de polychromie rouge.

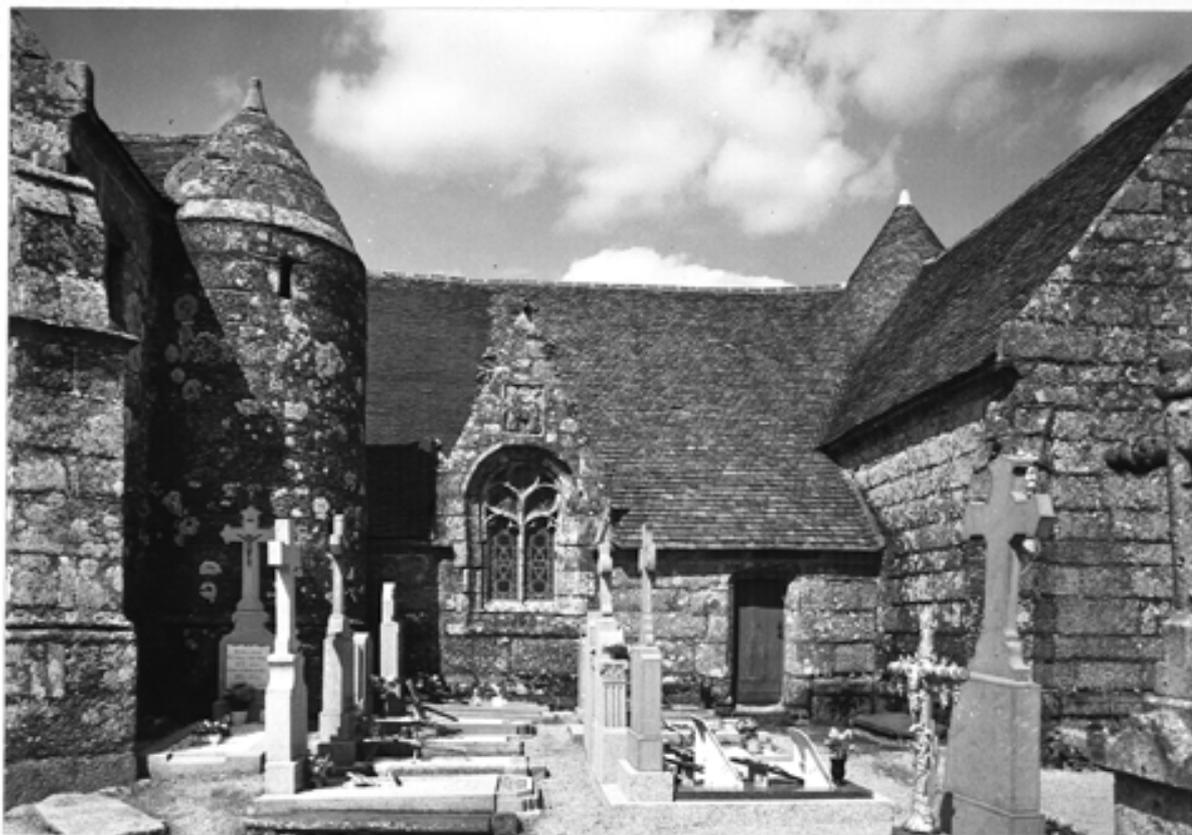
Fig. 23

- Le mur-gouttereau de la nef de faible élévation est ouvert d'une fenêtre passante en lucarne (Fig.23-24) ; pignon à crochets et crossette historiée à gauche, litre dans le pignon. A droite, porte rectangulaire à linteau délardé en accolade et encadrement chanfreiné (Fig.25). L'empattement haut de 0, 40m est ici simplement terminé par un cavet. Fenêtre à embrasure concave.

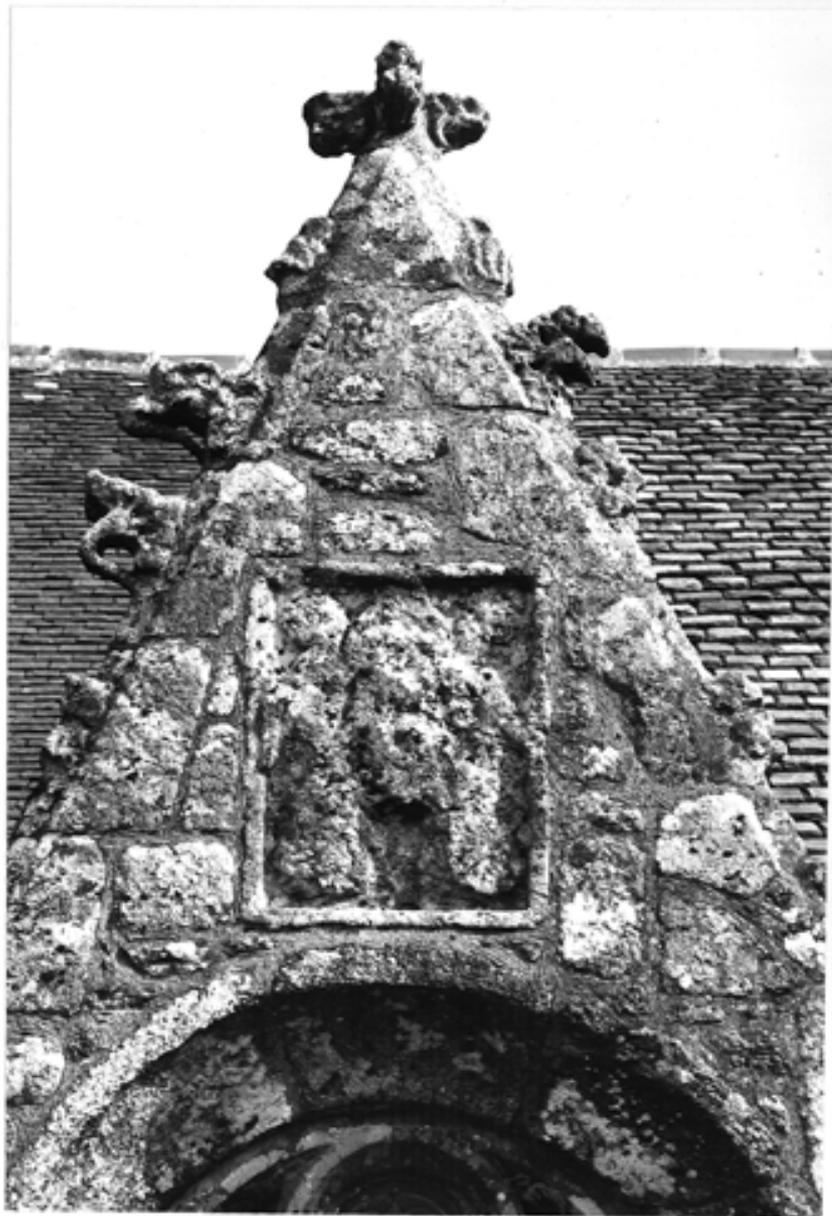
Fig. 24

Nef, mur Sud : pignon de la
fenêtre en lucarne

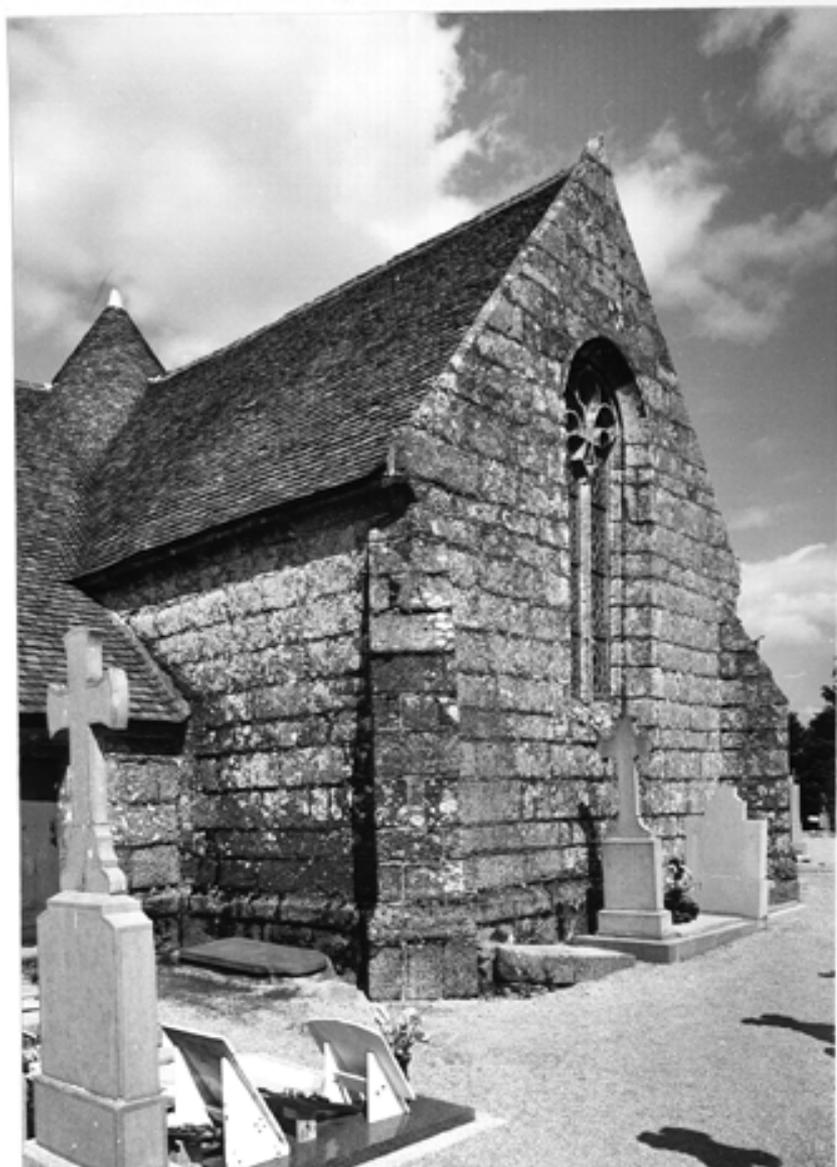
Fig. 26

- Mur Est (Fig.20&21). Empattement continu semblable à ceux des autres murs du porche. Corniche en cavet. Tourelle circulaire à l'ais-selle du porche et de la nef. Le mur Est se prolonge au-delà de la tourelle (Fig.26)

- Bras de transept (Fig.26-27). Mur Ouest aveugle. Mur-pignon Sud ouvert d'une haute fenêtre (Fig. 27) à remplage en fleur de lys. Rampants nus à crossettes arrasées au nu de la corniche qu'elles surmontent. Empattement à cavet.

. Bras Sud (Fig.26).

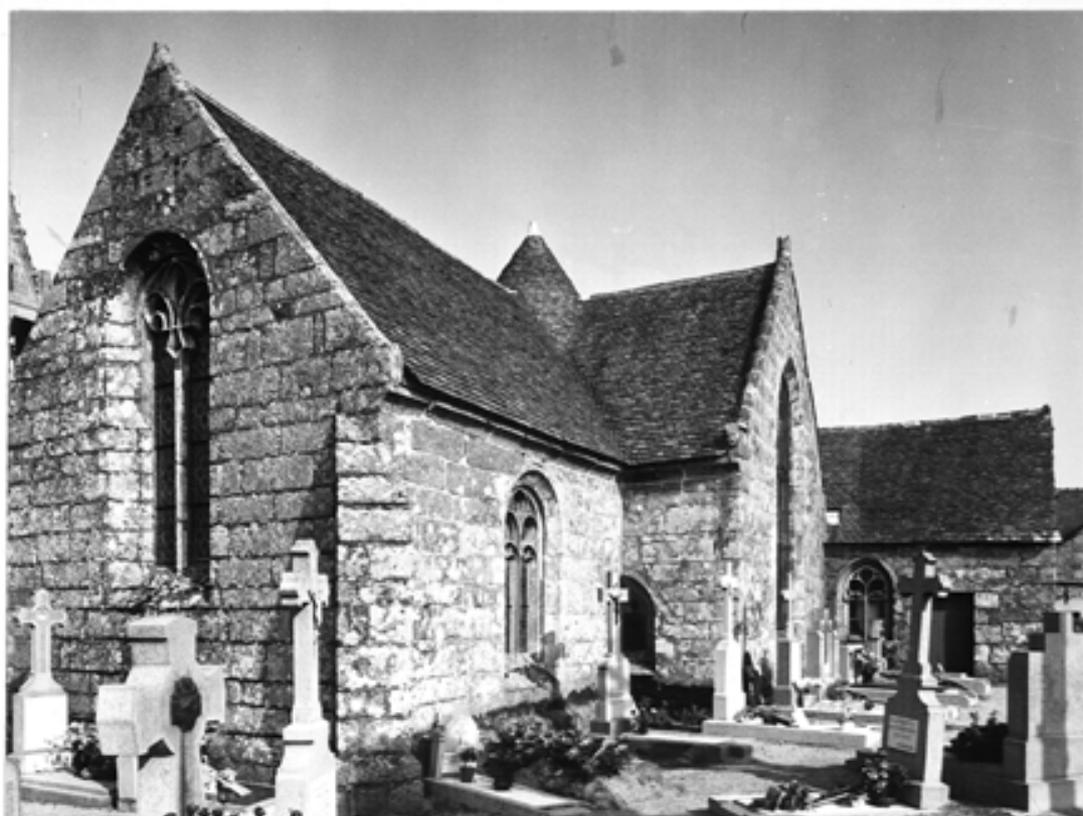
Fig. 27

- Mur Est du bras Sud (Fig.27) ouvert d'une fenêtre en plein-cintre à remplage. Empattement à cavet.

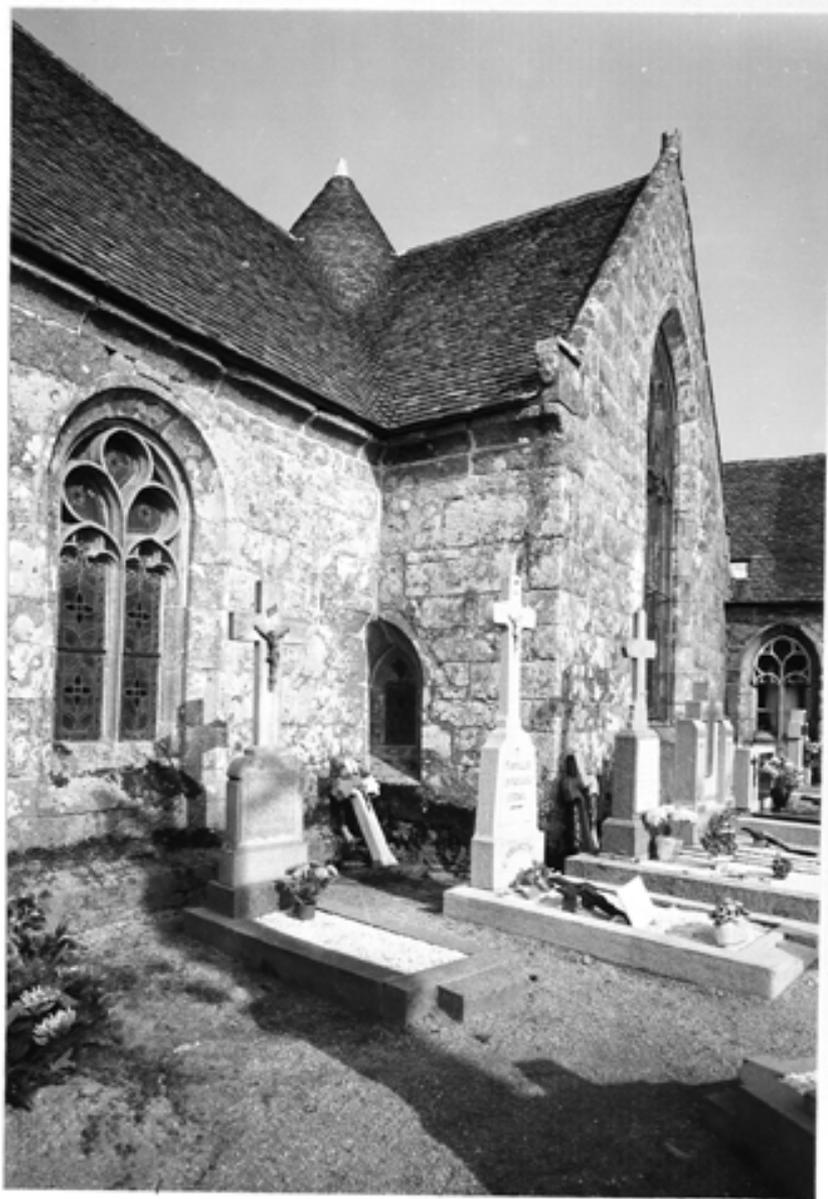
Fig. 28

- Mur Sud du choeur (Fig.28). Ouvert dans l'angle d'une fenêtre en arc brisé pour laquelle on a abattu l'extrémité du mur Est du bras Sud. L'empattement est interrompu sous cette fenêtre (cf. pl. I).

Angle du bras Sud et du choeur

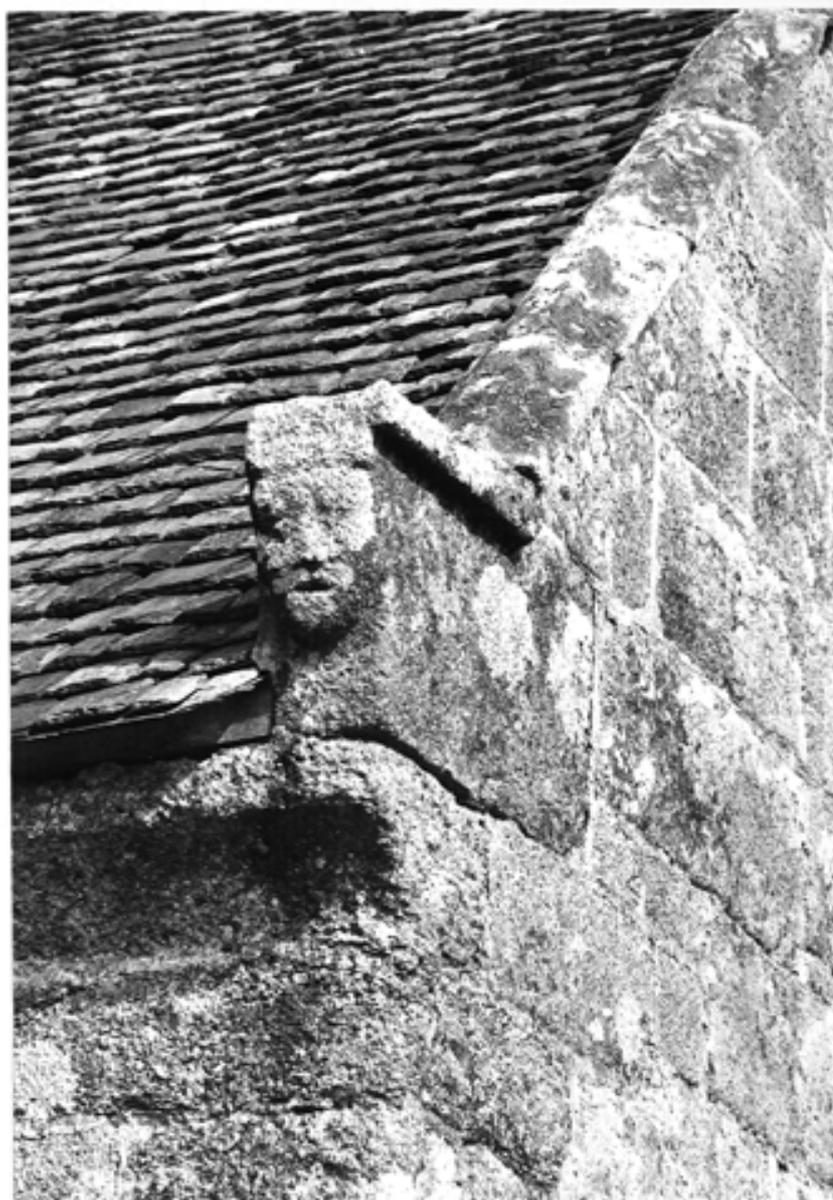
Fig. 30

Mur-pignon sans épaulement ouvert d'une grande fenêtre en arc brisé simplement ébrasé (Fig. 31) remplage à formes et réseau trilobés. Crossette du rampant gauche (Fig. 30) de même, construite comme celles du mur-pignon du bras Sud.

Crossette figurée à la base
du rampant gauche du pignon
du choeur

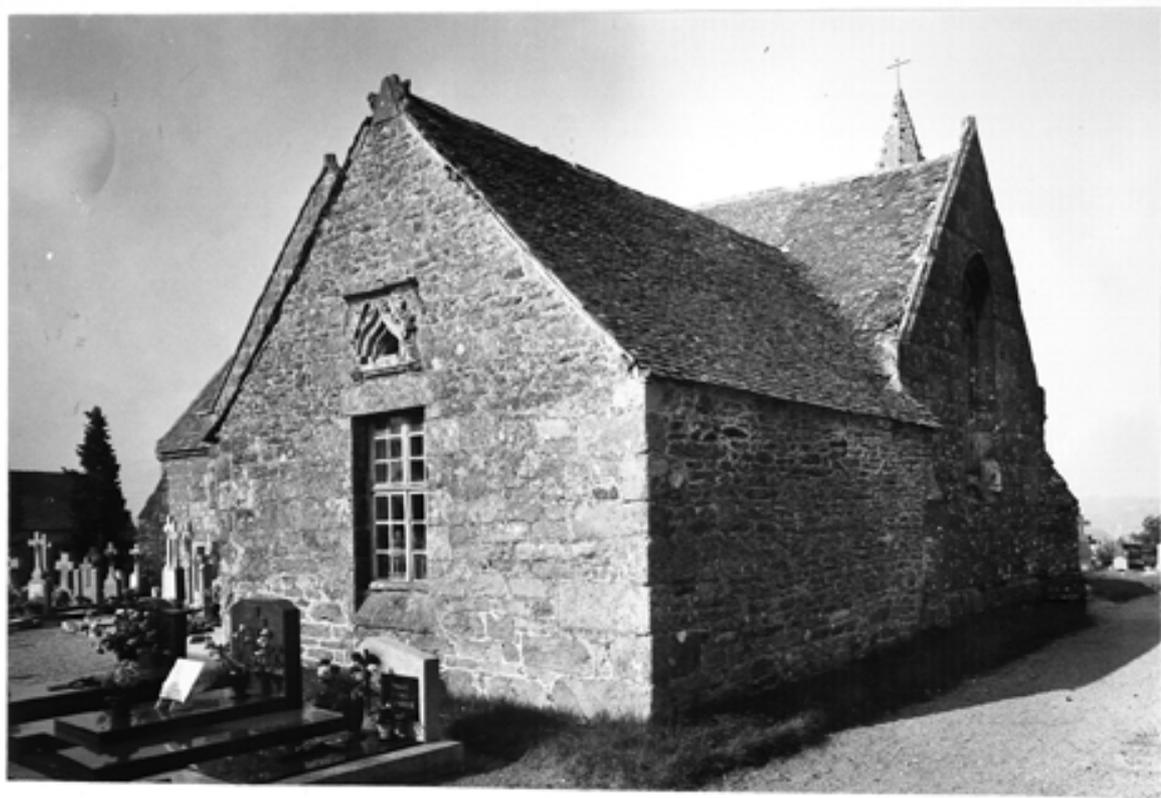
Fig. 33

- Murs Nord du choeur et mur Est du bras Nord masqués par la sacristie (Fig.32-33). La fenêtre du mur Sud de la sacristie est un remploi et le remplage est en bois. Dans le mur Est, remploi d'un arc en accolade (Fig. 34) vraisemblablement fragment d'une niche-crédence ? La pierre de faite du pignon est également un remploi. A l'intérieur de la sacristie, on observe au pied du mur Ouest l'empattement mouluré (cavet).

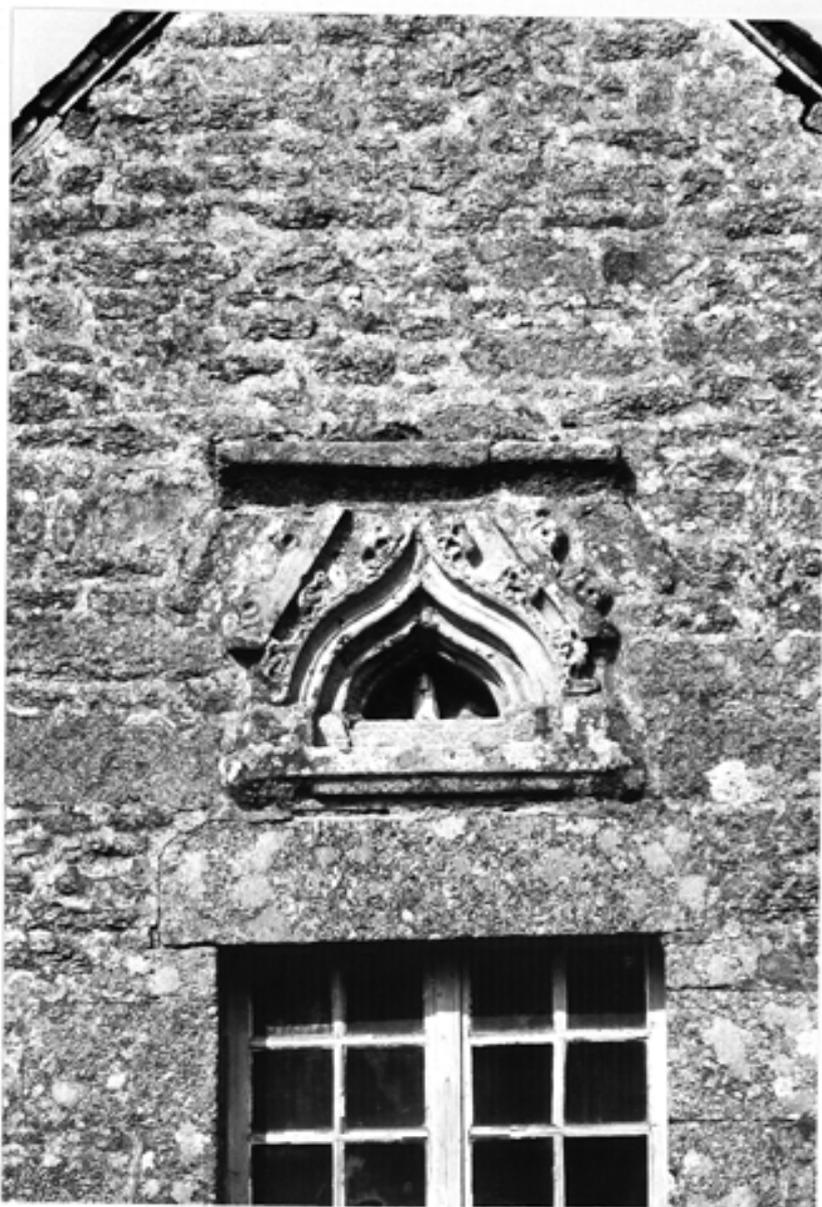
Fig. 34

Pierre remployée dans le mur Est de
la sacristie

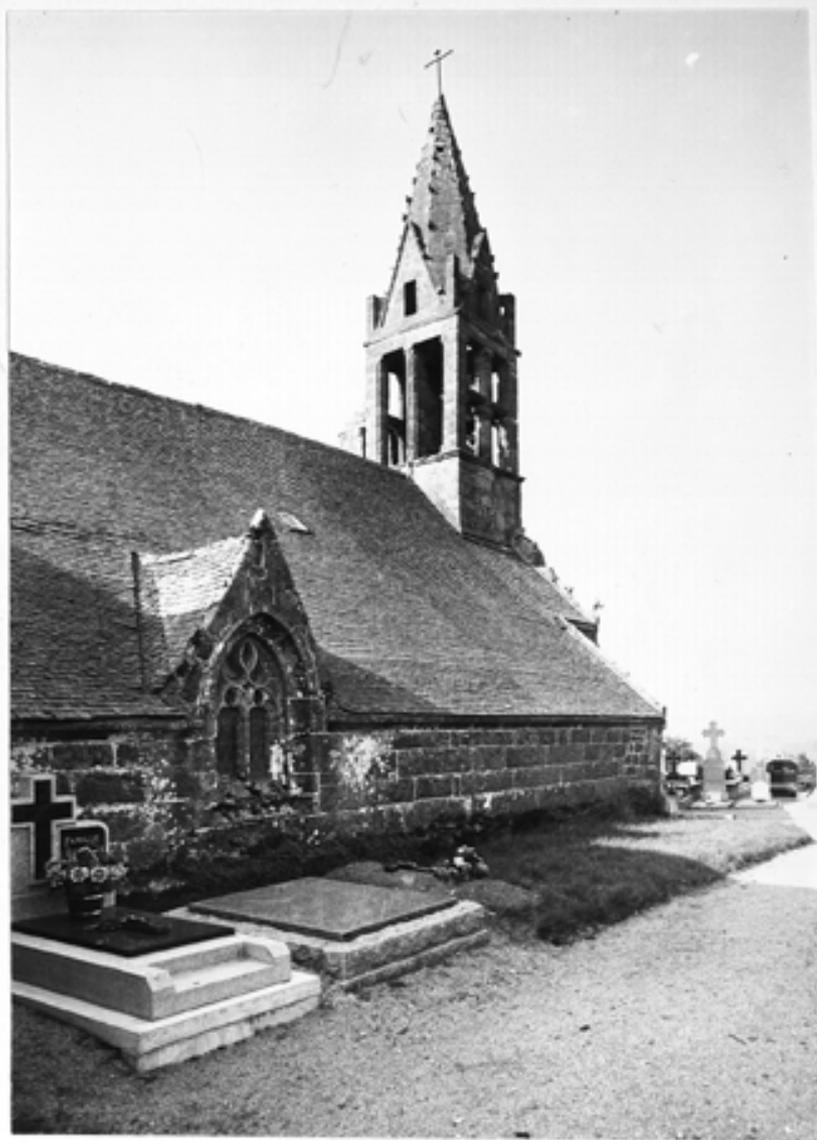
Fig. 35

* Façade latérale Nord (Fig. 35-36).

Reprise verticale de la partie supérieure du mur de l'extrême droite de l'élévation (Fig. 35)

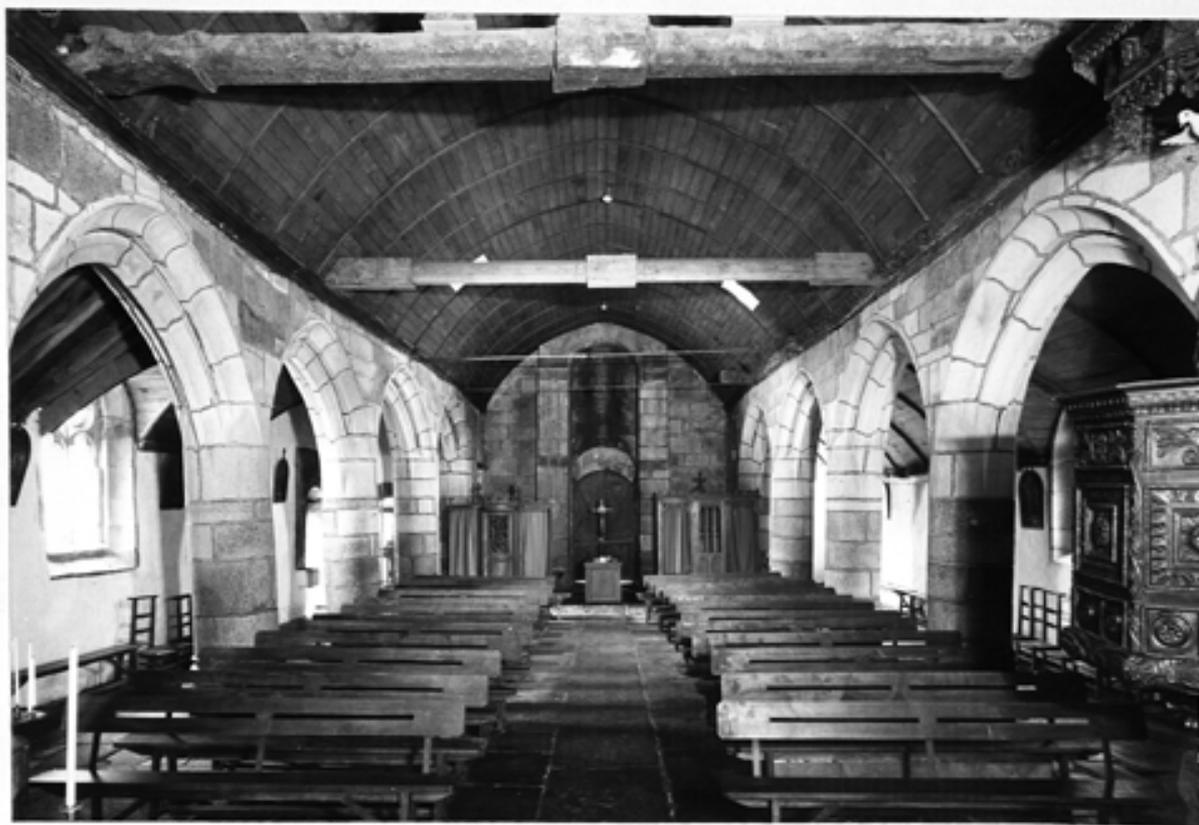
Fig. 38

. Mur Ouest (Fig. 38) formé par la face interne du clocher-porche appareillée en pierres de taille de granite; un arc en plein-cintre est construit entre les deux contreforts intérieurs. A gauche de la porte, une ouverture rectangulaire à encadrement chanfreiné donne accès à l'escalier de la chambre des cloches (escalier à vis en pierre). Porte centrale en plein-cintre ouvrant sur le porche couvert d'une voûte plein-cintre.

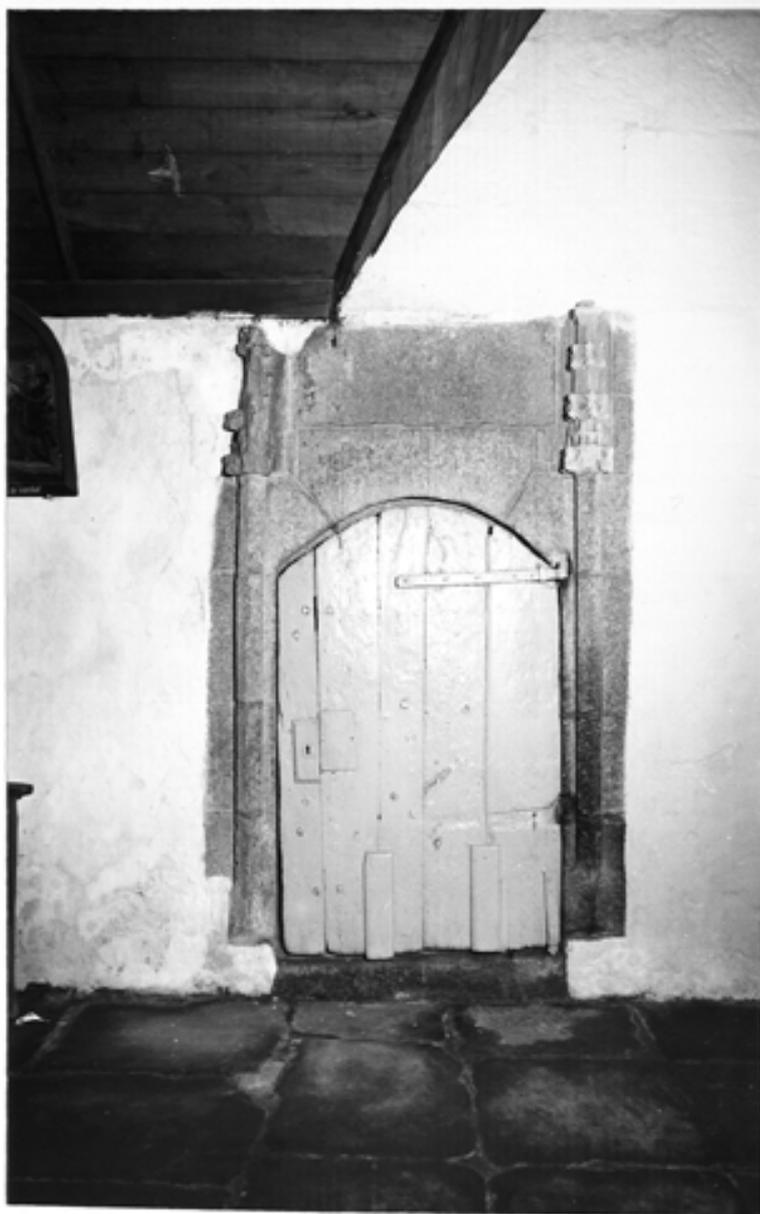
Fig. 40

Trois portes sont percées dans le mur : à droite celle du porche (arrière-voussure en plein-cintre), accostée de la porte (Fig.40) ouvrant sur l'escalier d'accès à l'étage du porche, enfin, au droit de la quatrième travée Sud, une porte ouvrant sur l'extérieur (fermée d'une plaque de bois).

. Collatéral Sud (Fig.39-40).

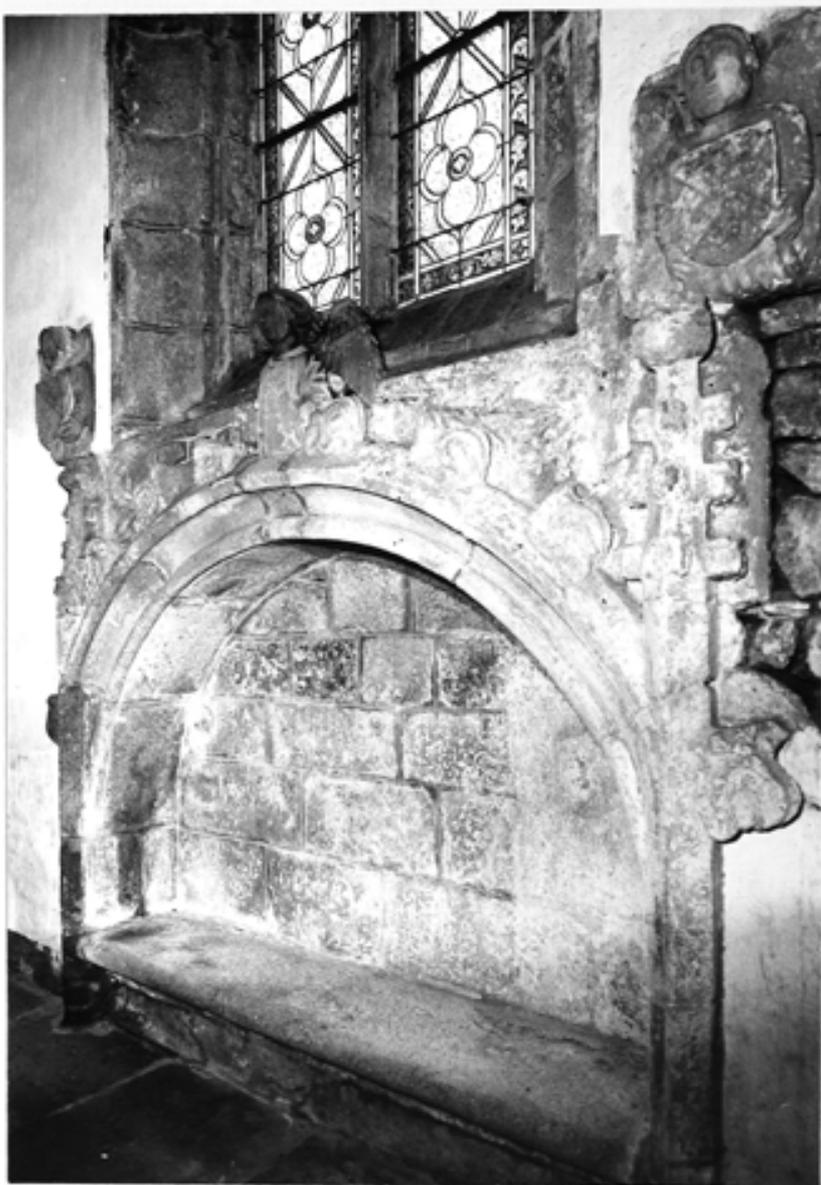
Fig. 43

Mur Sud ouvert d'une fenêtre en arc brisé, à embrasure concave et remplage en fleur de lys; l'appui est entaillé pour l'ange de l'enfeu. Enfeu (Fig.43-44) couvert d'un arc plein-cintre mouluré à deux tores et un cavet; extrados de l'arc orné de feuillages et encadré de deux pilastres sommés de pinacles à crochets. A droite un ange tient un blason (Fig.45) avec traces de polychromie jaune pour l'ange, le blason : jaune pour le champ, vert pour le sautoir et les fleurs de lys ? ou mâcles ?
