Aire d'étude : Saint-Nicolas-du-Pélem
 Auteur(s) : Larhantec Ian (sculpteur)
 Cadastre : 1941 D4 839
 Commune : Kerpert
 Coord. Lambert : 0194960 ; 1089850
 Copyright : © Inventaire général, 1967
 Couverture : toit à longs pans ; pignon découvert ; flèche en maçonnerie ; toit conique
 Date bordereau : 1987 AVANT
 Date d'enquête : 1967
 Date mise à jour : 1993/10/15
 Date Mistral : 1987 AVANT
 Date protection : 1921 : classé MH
 Date(s) : 1869 ; 1880 ; 1886
 Dénomination : église paroissiale
 Département : 22
 Dossier : individuel
 Escaliers : escalier hors-oeuvre ; escalier en vis sans jour
 Etages : 3 vaisseaux
 Etude : inventaire fondamental
 Historique : Nef, chœur et transept construits dans la 1ère moitié du 16e siècle, sablières sculptées ; reconstruction du clocher porche ouest dans la 1ère moitié du 17e siècle ; sacristie construite en 1880 ; fonts baptismaux construits en 1886 ; croix monumentale par Larhantec en 1869 ; ossuaire construit dans la 1ère moitié du 16e siècle ?

II. DESCRIPTION1. Situation et composition d'ensemble

VILLAGE
EGLISE PAROISSIALE SAINT-PIERRE

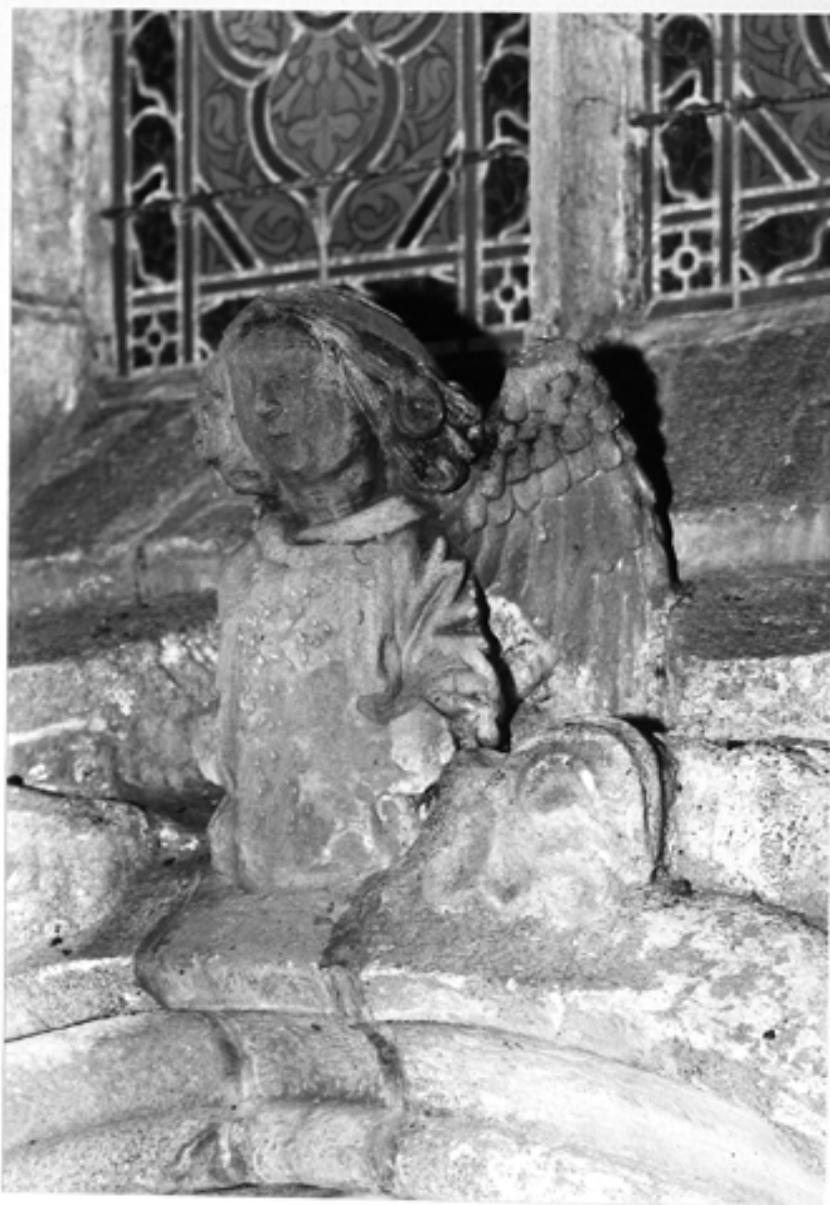
Fig. 44

Au centre, la clé de l'arc est sculptée d'un ange aux ailes déployées tenant sur sa poitrine un blason (martelé) sur lequel on devine un sautoir et un mâcle (en bas) ? (Fig.44). A gauche, autre ange (Fig.46) tenant un blason (martelé) sur lequel on devine aussi un sautoir ?

Mur Sud ouvert d'une fenêtre en arc brisé, à embrasure concave et remplage en fleur de lys; l'appui est entaillé pour l'ange de l'enfeu. Enfeu (Fig.43-44) couvert d'un arc plein-cintre mouluré à deux tores et un cavet; extrados de l'arc orné de feuillages et encadré de deux pilastres sommés de pinacles à crochets. A droite un ange tient un blason (Fig.45) avec traces de polychromie jaune pour l'ange, le blason : jaune pour le champ, vert pour le sautoir et les fleurs de lys ? ou mâcles ?

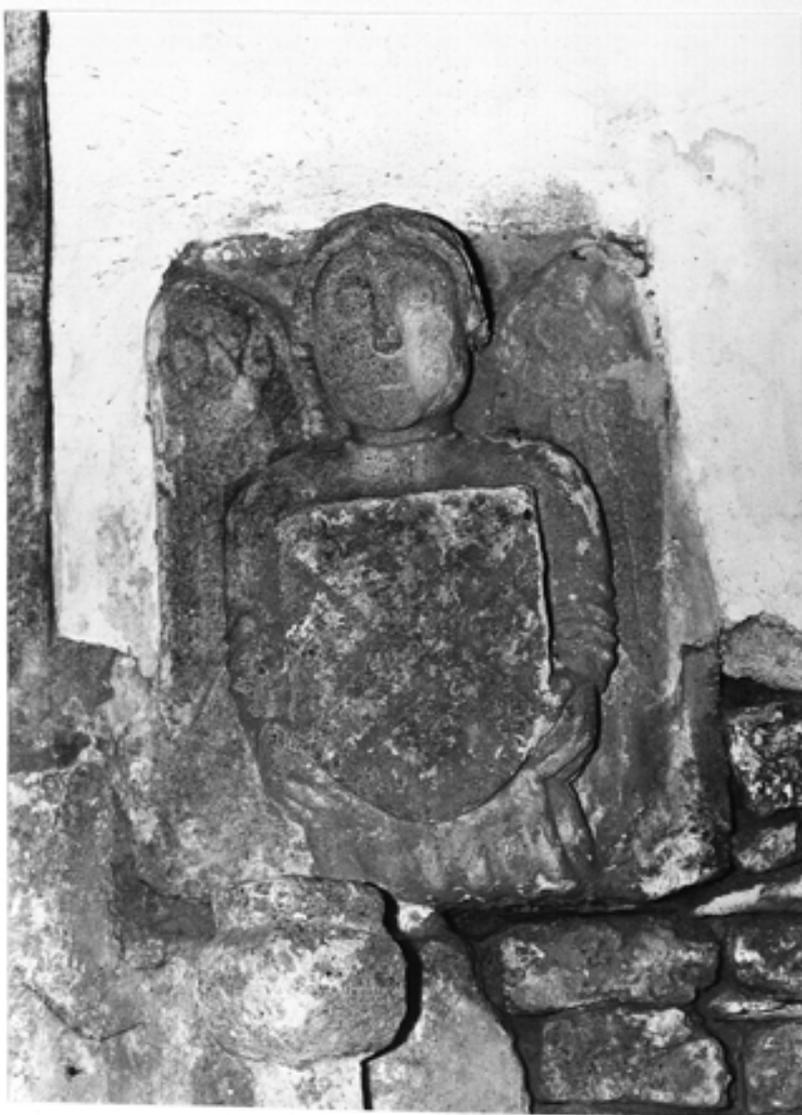
Fig. 45

Enfeu du bras Sud : détail de
l'ange à droite

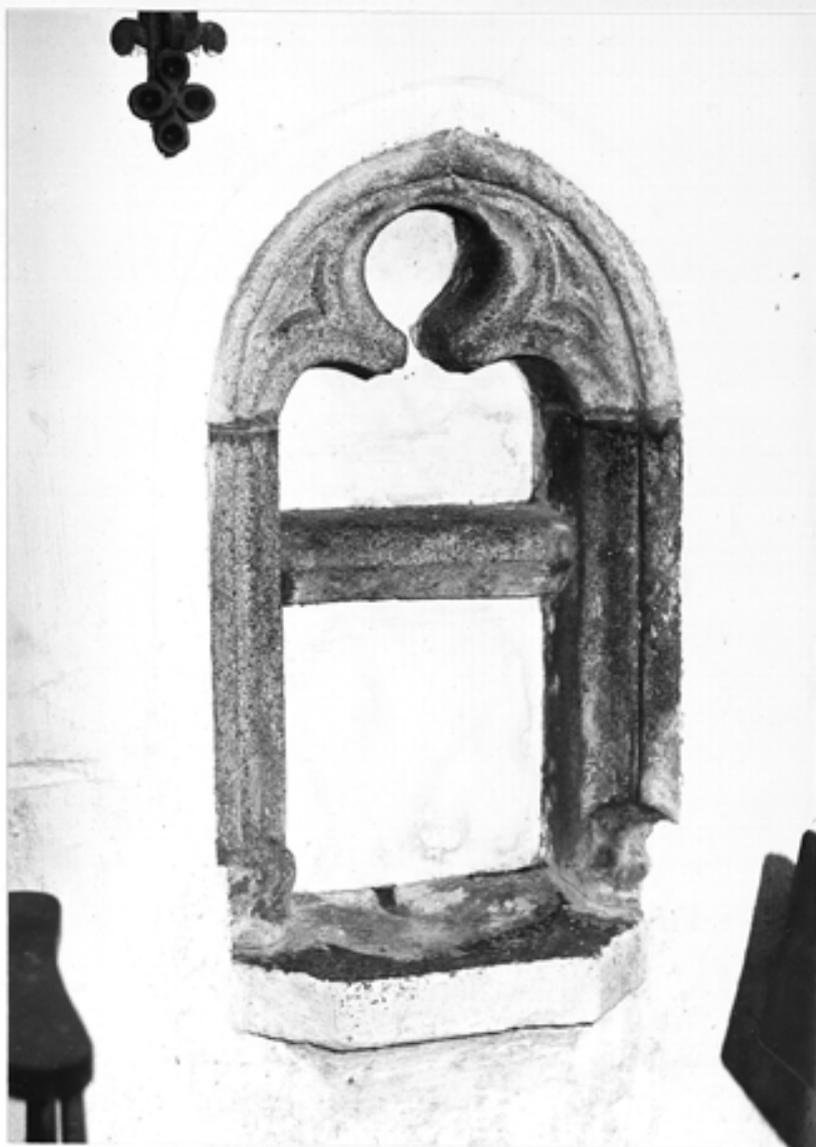
Fig. 47

A droite : niche-lavabo (Fig.47), les piédroits sont sculptés de feuilles repliées sur les congés de la base.

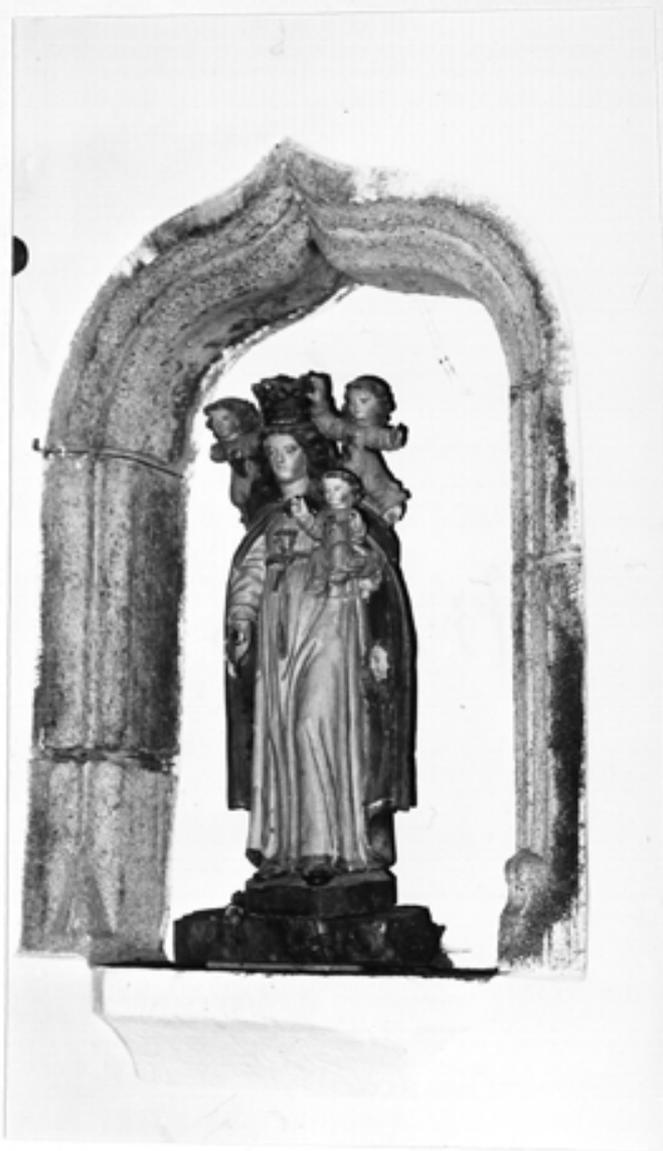
Fig. 48

A gauche : grande niche (Fig.48) en arc en accolade (L. 0, 90m - h. 1, 40m).

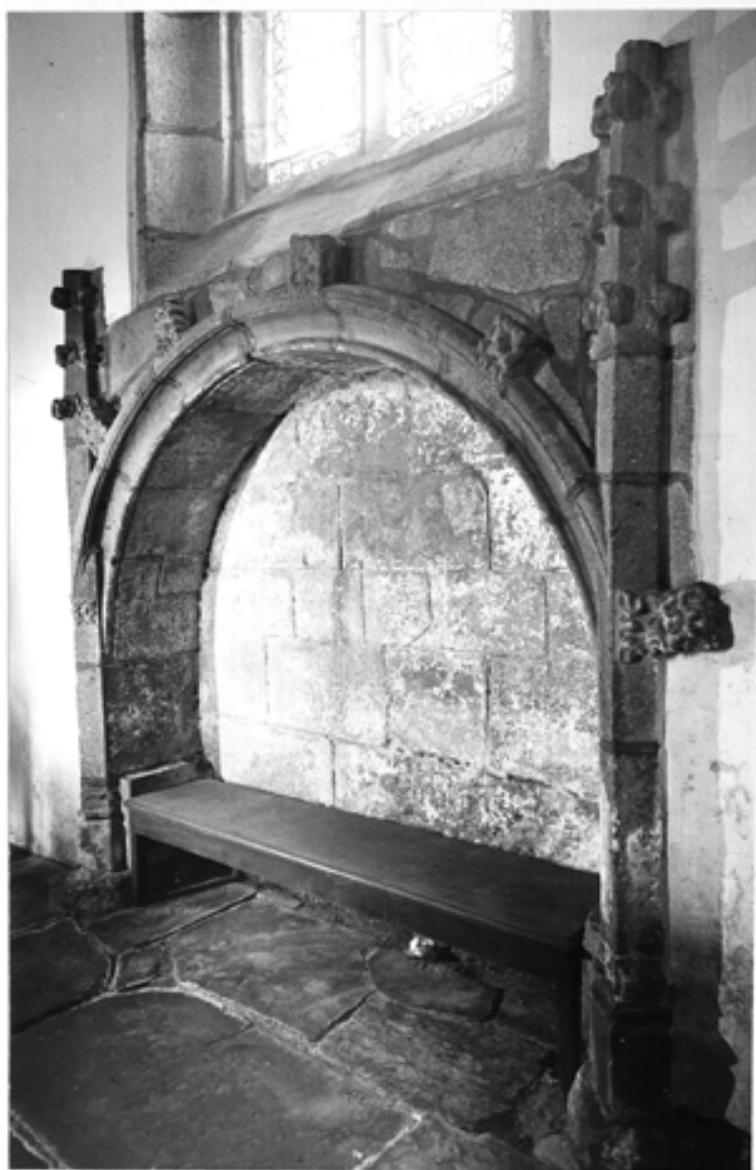
Fig. 50

Au-dessous : enfeu (Fig. 50) dont la table a disparu. Un écu (lisse) est sculpté en réserve sur une pierre du mur du fond. Il était sans doute destiné à recevoir des armes peintes.

. Bras Nord (Fig.49-50).

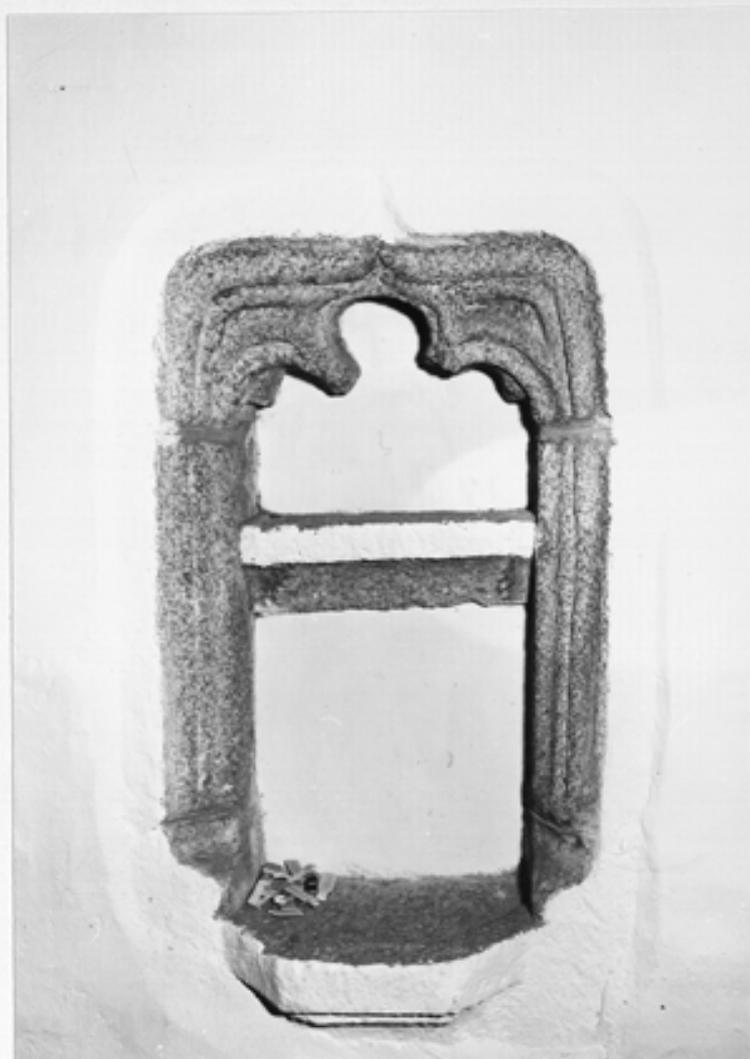
Fig. 51

Mur Est percé d'une fenêtre en arc brisé à embrasure concave et remplage identique à celui de la fenêtre du bras Sud; cette fenêtre est occultée par la sacristie. A droite, niche-crédence (Fig.51).

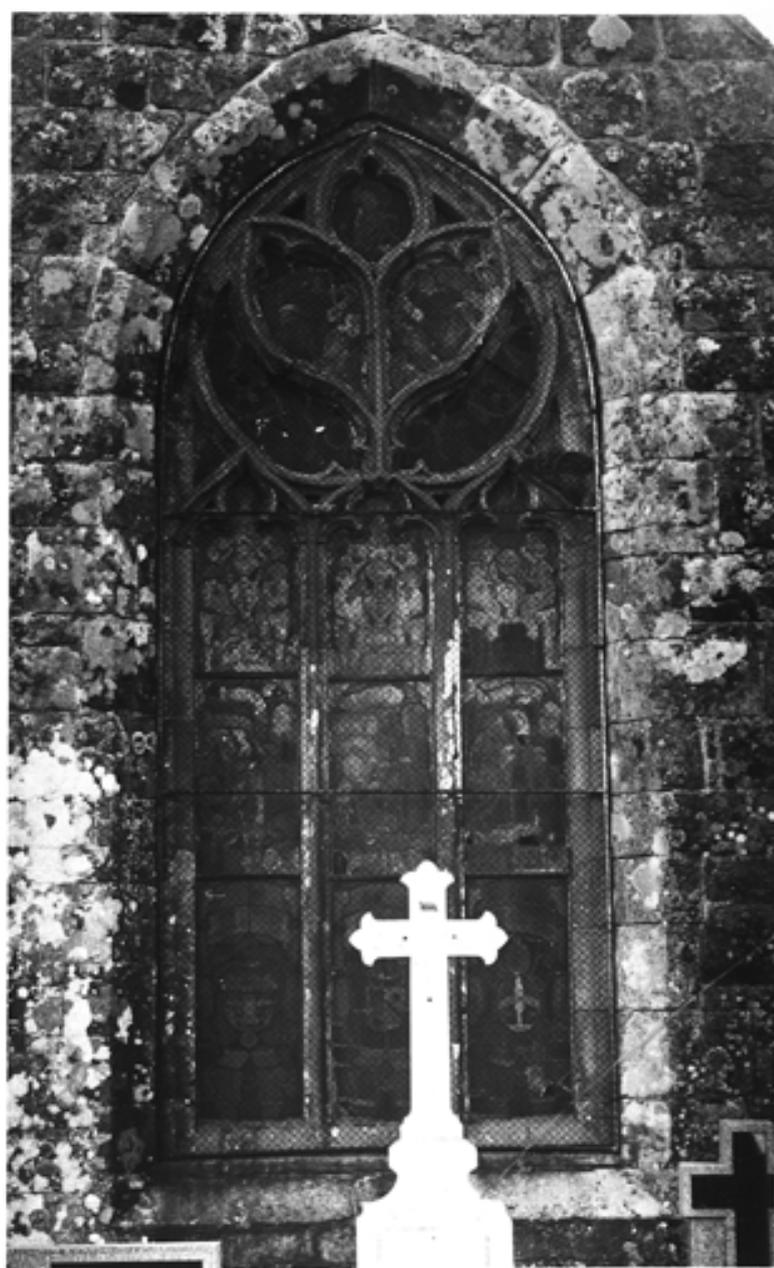
Fig. 52

Mur Est percé d'une haute fenêtre axiale en arc brisé mouluré d'un chanfrein et d'un cavet à remplage. Niche-crédence à linteau échancré en accolade (Fig.53). Dans le mur Sud, fenêtre à ébrasement très profond en arc brisé à intrados trilobé (Fig.52).

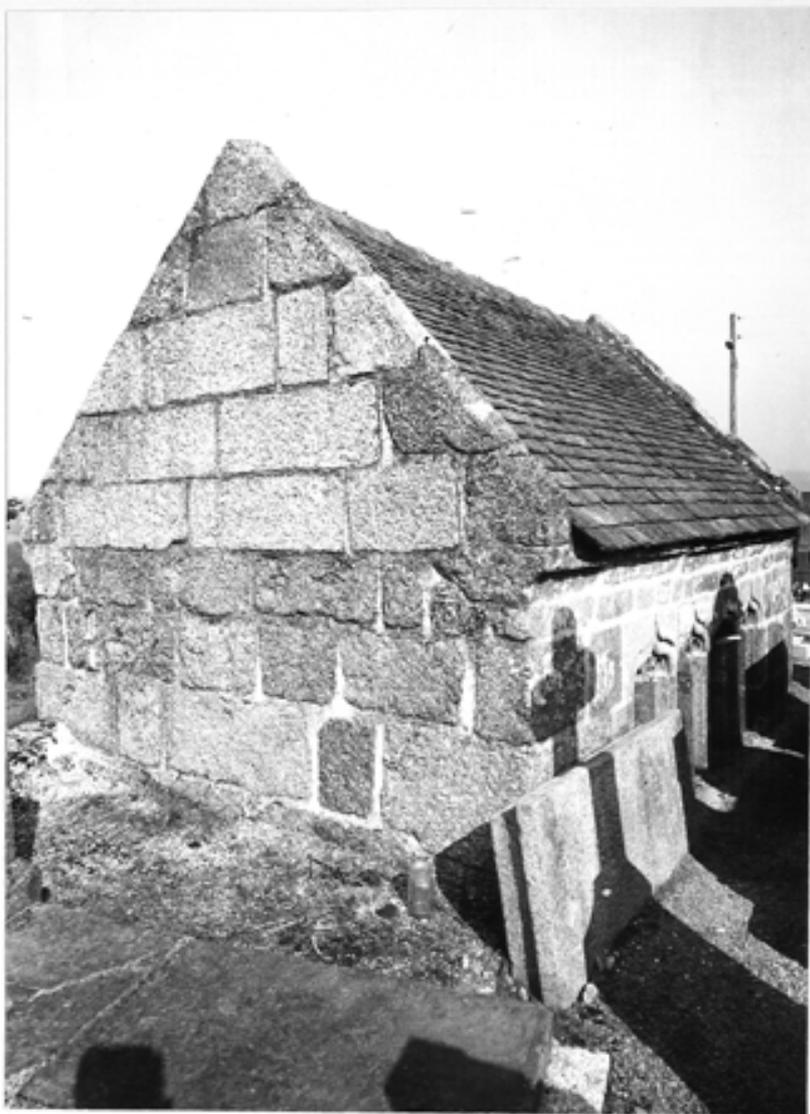
Fig. 54

Ossuaire (Cf. Fig. 54).
