| Commune | : Saint-Connan |
| Dénomination | : église paroissiale |
| Historique | : Choeur et sacristie construits en 1867 ; bras sud du transept 16e siècle ; en 1893 reconstruction de la nef, tour ouest et bras nord par Augier ; en 1896, Carmejeanne achève les travaux ; croix monumentale en 1905 par Yves Hernot |
| Titre courant | : Eglise Paroissiale Saint Corentin |

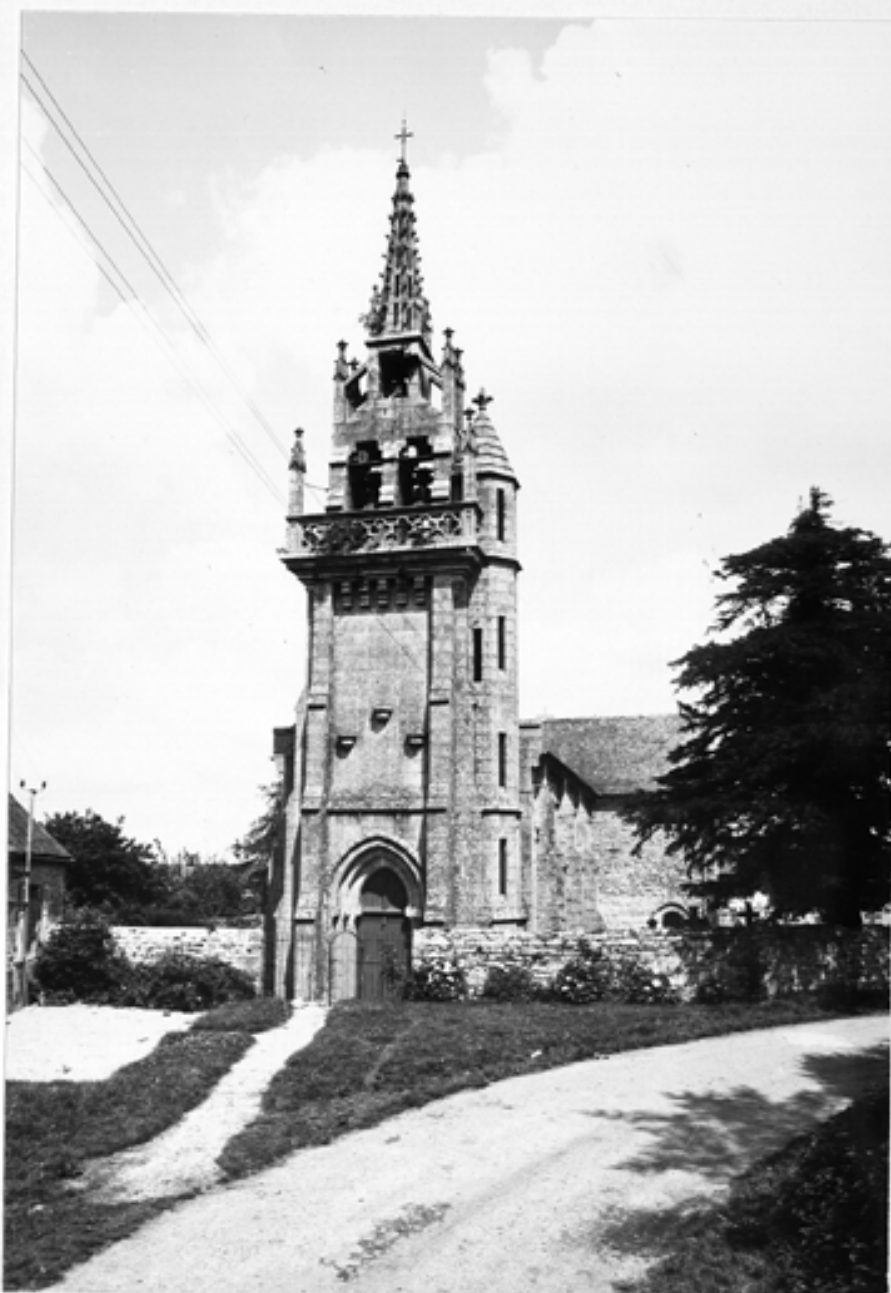
Fig. 3

Entièrement formé par le massif du clocher porche de plan barlong avec tourelle d'escalier polygonale au Sud. Porte centrale en arc brisé à trois rouleaux, encadrée de deux contreforts montant de fond qui, avec les corbeaux supportent le surplomb de la plate-forme; garde-corps composé de quadrilobes; chambre des cloches à trois baies (2 et 1) sommée d'une flèche polygonale à crochets (Fig. 3 et 4)

EGLISE PAROISSIALE SAINT CORENTIN  
Elévation occidentale

. Mur Ouest (Fig. 3)

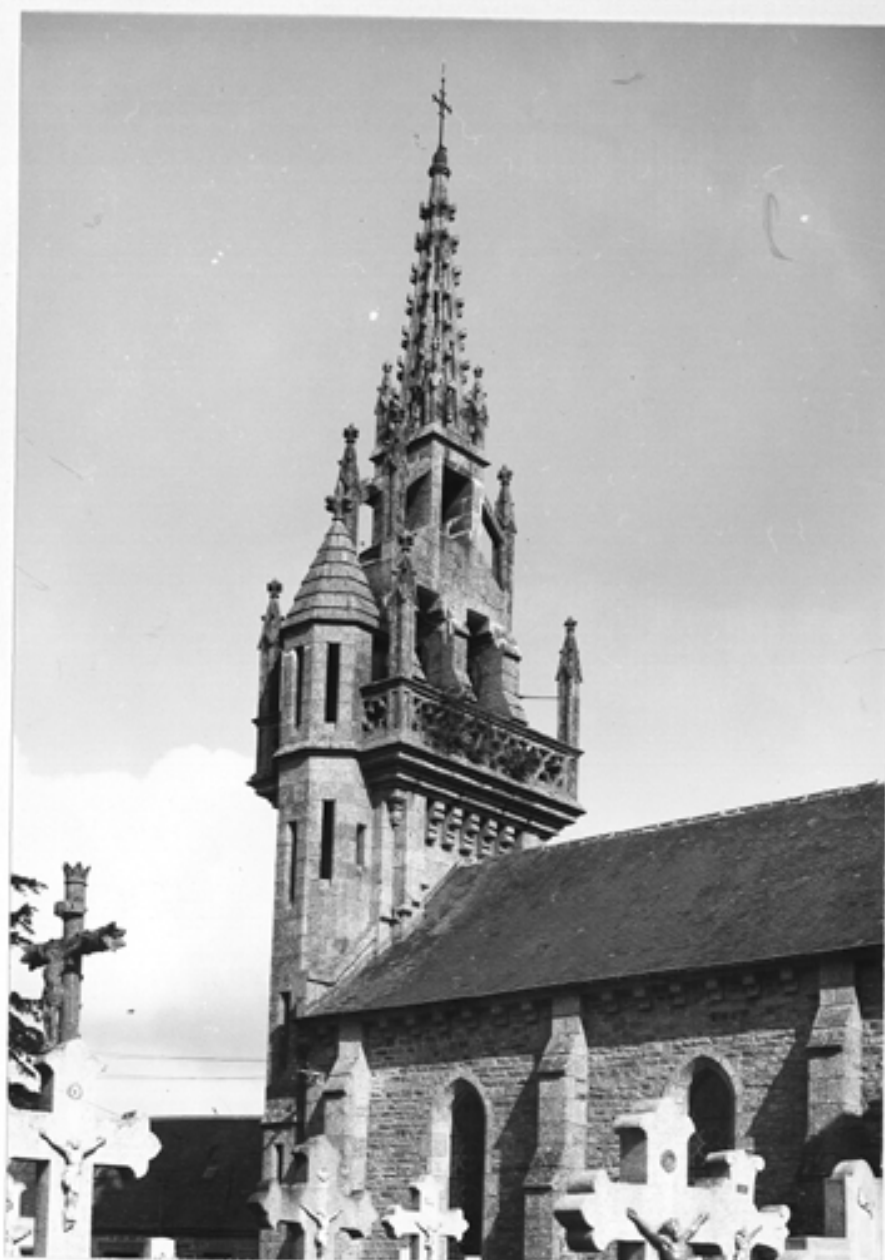
Fig. 4

Vue du clocher prise du Sud-Est

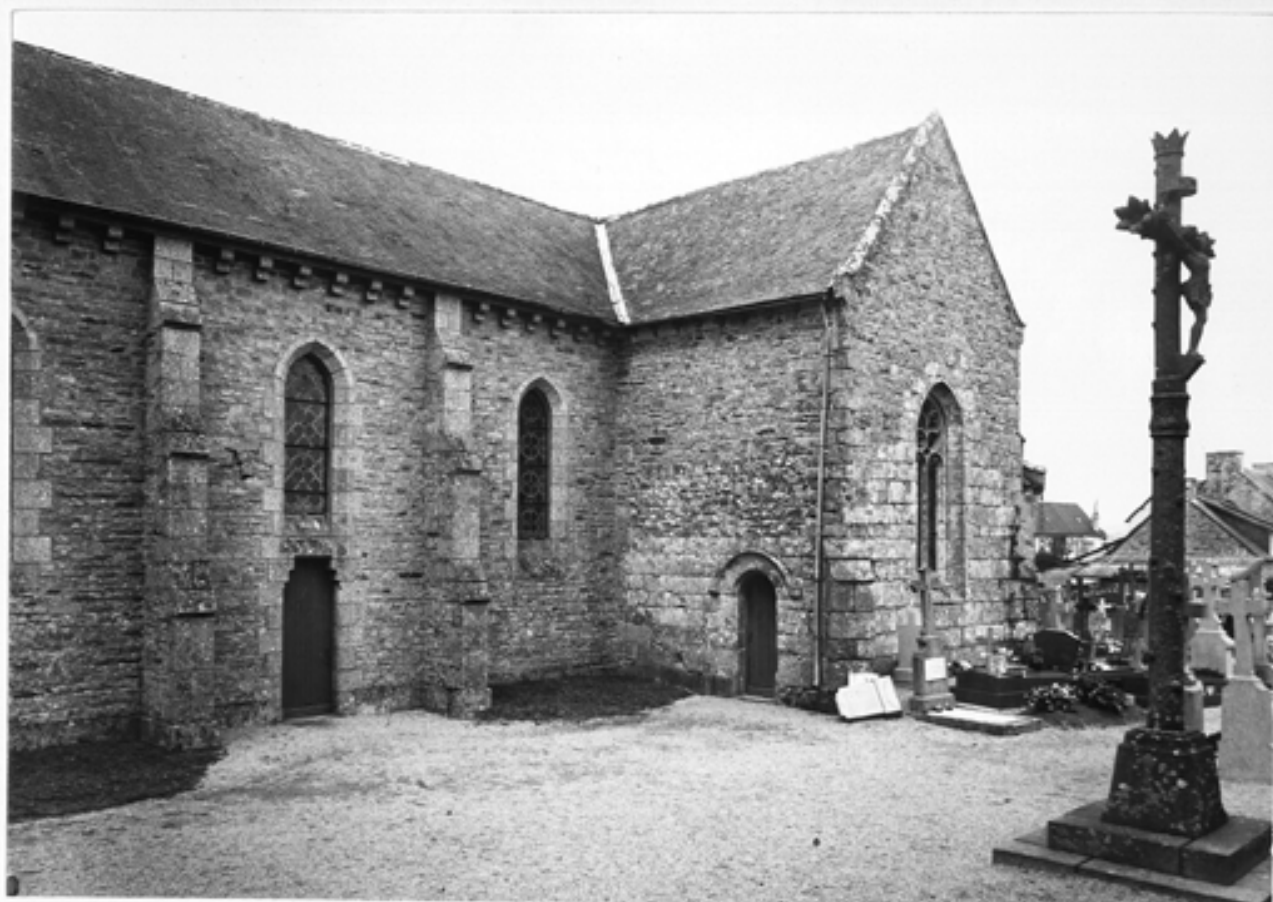
Fig. 5

A la base du mur, empiètement de grandes pierres de taille de granite à arêtes supérieures chanfreinées.

Trois travées séparées par des contreforts montant jusqu'à l'égoût du toit. Porte rectangulaire à linteau sur coussinets. Des corbeaux de pierre supportent la sablière.

. Mur Ouest (Fig. 5 et 6) : construit en grand appareil de pierres de taille dans la partie inférieure, la partie haute étant en maçonnerie.

Bras Sud du transept,  
vue prise de l'Ouest

. Elévation Sud (Fig. 5)

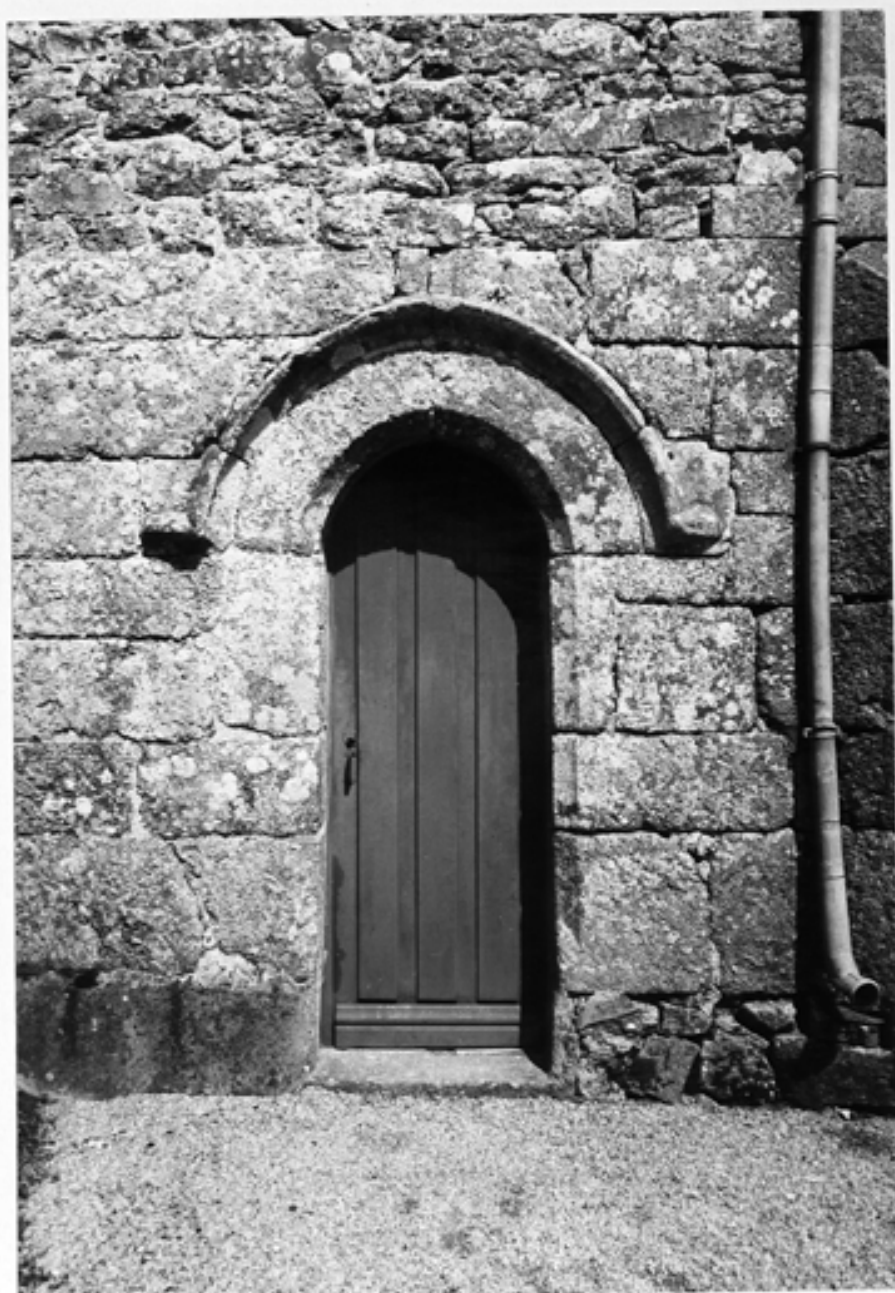
Fig. 6

Porte en arc brisé à deux claveaux (Fig. 6) arêtes de l'encadrement délardées en cavet; archivolté en arc brisé à retours.

Porte du mur Ouest du bras Sud

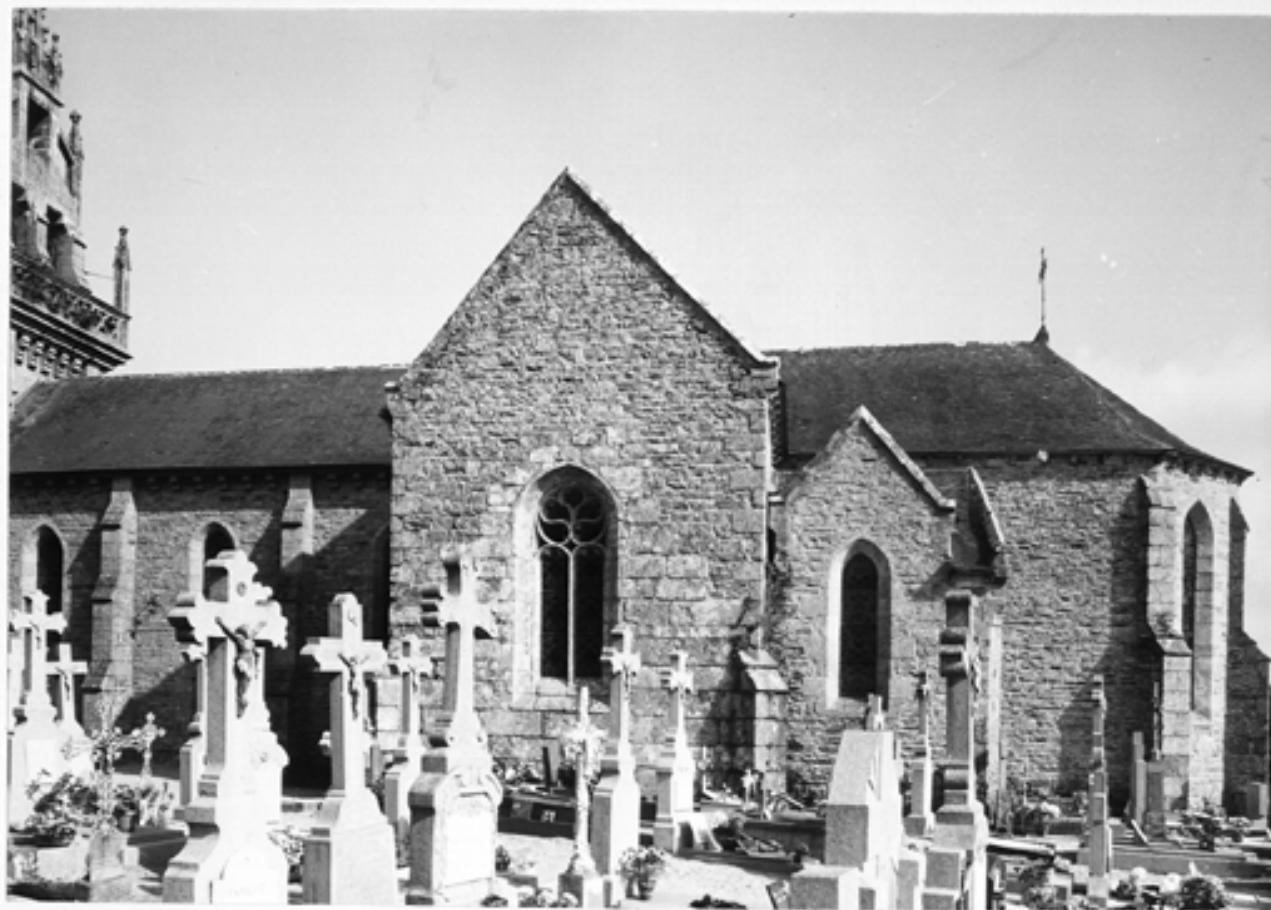
Fig. 7

. Mur Sud (Fig. 7) : mur-pignon épaulé de deux contreforts angulaires de faible élévation et ouvert d'une fenêtre en arc brisé à cavet et remplage. L'ancien pignon se dessine fort bien (la partie haute étant remontée en maçonnerie). Rampants nus moulurés en chanfrein; prossettes droites à retour. Mur Est (Fig. 8) masqué en partie par le collatéral Sud du chœur.

Vue des murs Sud du bras de transept  
et du chœur

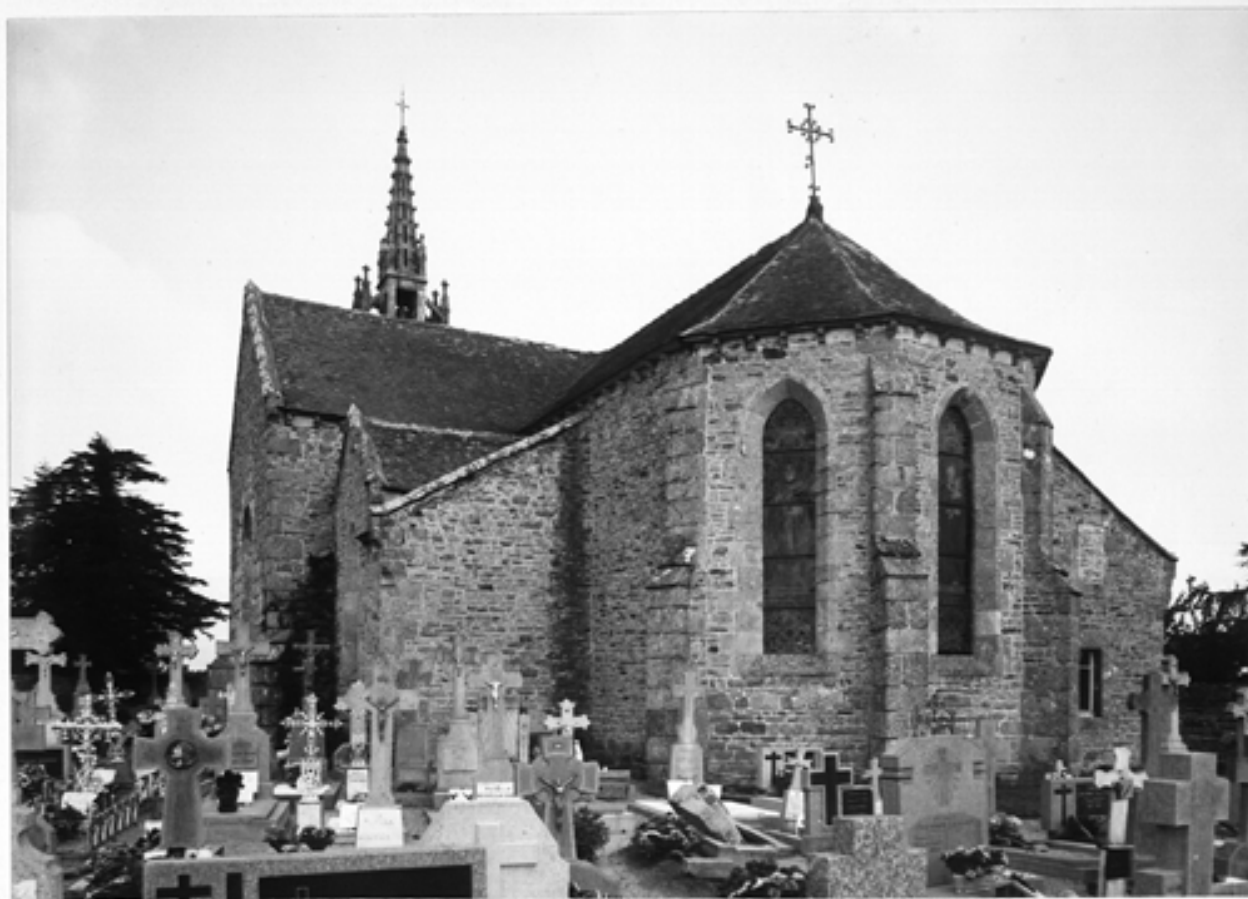
Fig. 8

Mur Sud ouvert d'une fenêtre en lucarne : arc brisé simplement ébrasée.

Mur Est aveugle, rampant de même nature que ceux du bras Sud. Angles des murs abattus, congé à la partie supérieure orné d'un motif sculpté.

Pans de l'abside épaulés de contreforts à deux retraites talutées et ouvertes de fenêtres en arc brisé de même type que celui du collatéral Sud.

Vue du chevet prise du Sud-Est

\* Chevet (Fig. 8 et 9)

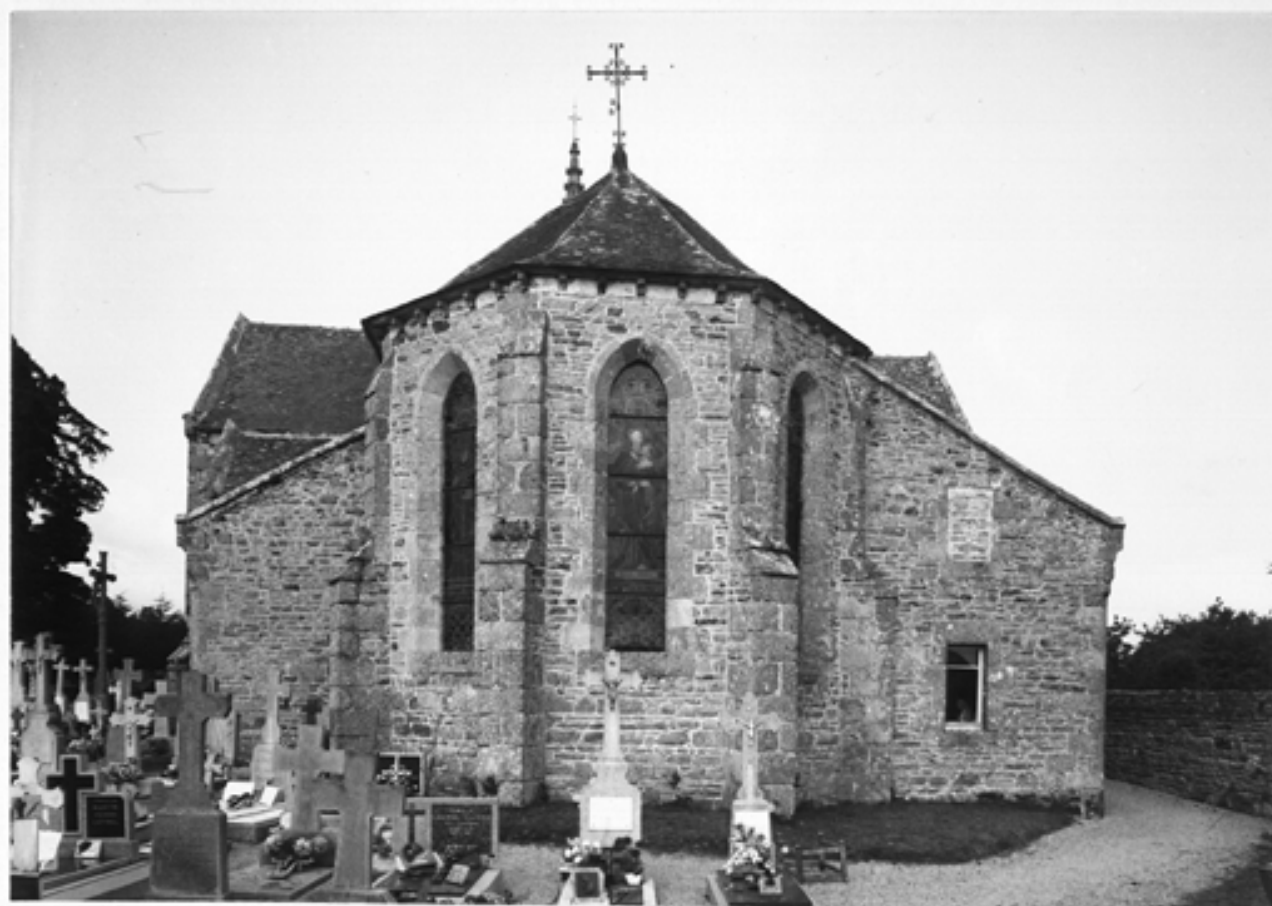
Fig. 9

Mur Est masqué par la sacristie de plan carré. Angle Nord-Est abattu avec un congé identique à celui du collatéral Sud (Fig. 9)

Vue du chœur prise de l'Est

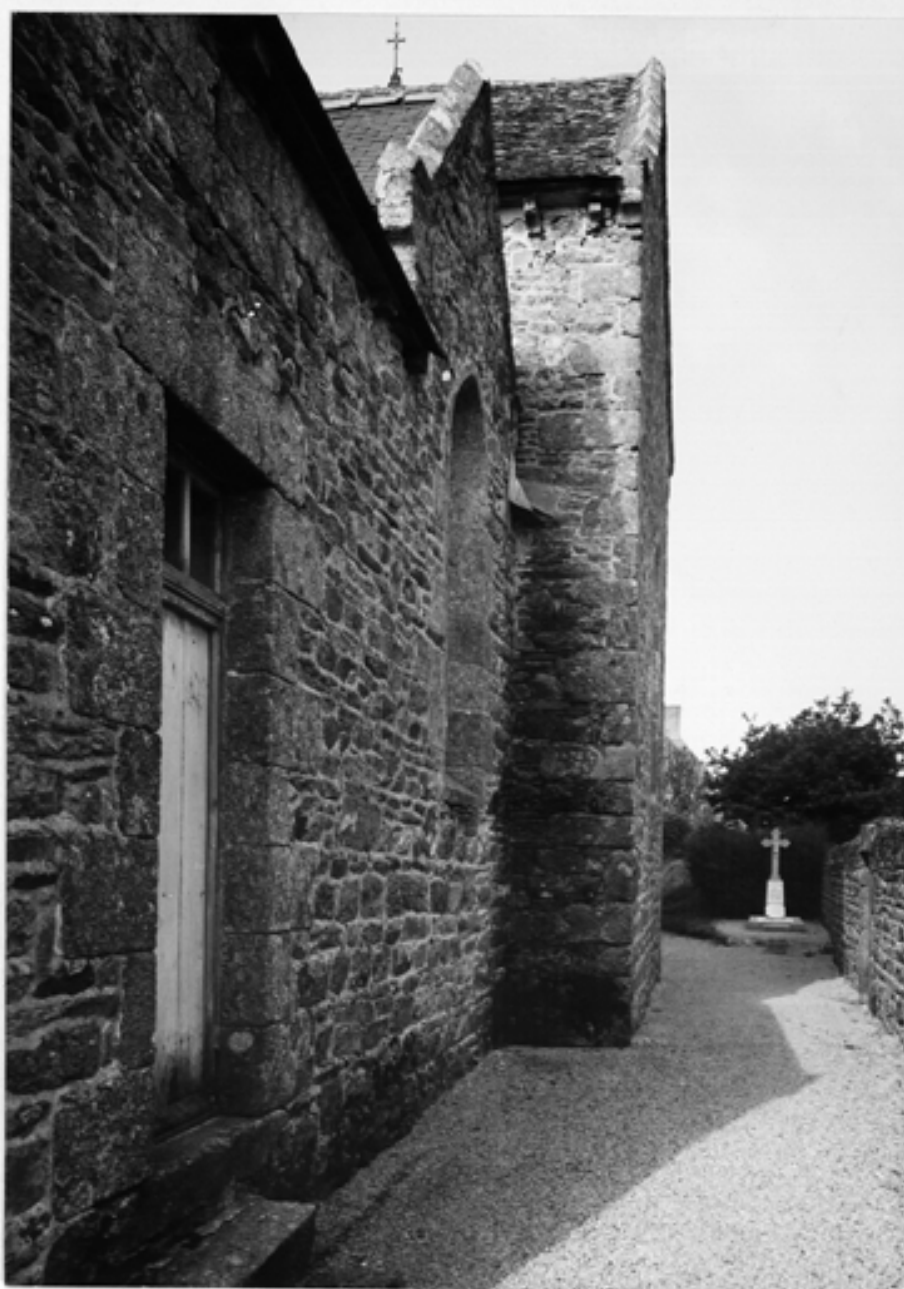
Fig. 10

Il faut remarquer l'homogénéité de la maçonnerie de la sacristie et du mur Nord du collatéral Nord (Fig. 10). Ce dernier est identique à son symétrique du Sud.

Mur Nord du chœur

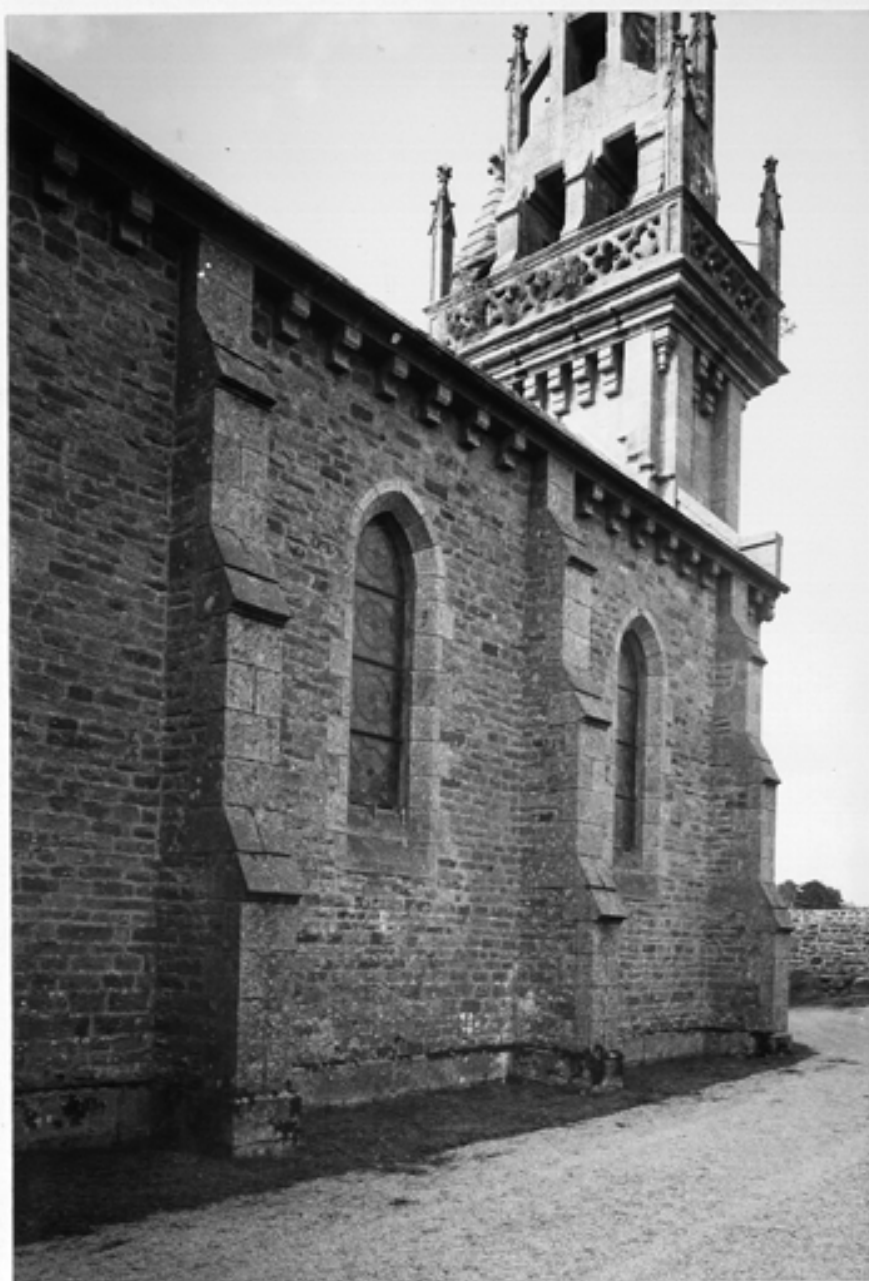
Fig. 11

\* Nef (Fig. 11) . Mur Nord identique au mur Sud. Même empiètement à la base du mur.

Détail des deux dernières travées  
du mur Nord de la nef

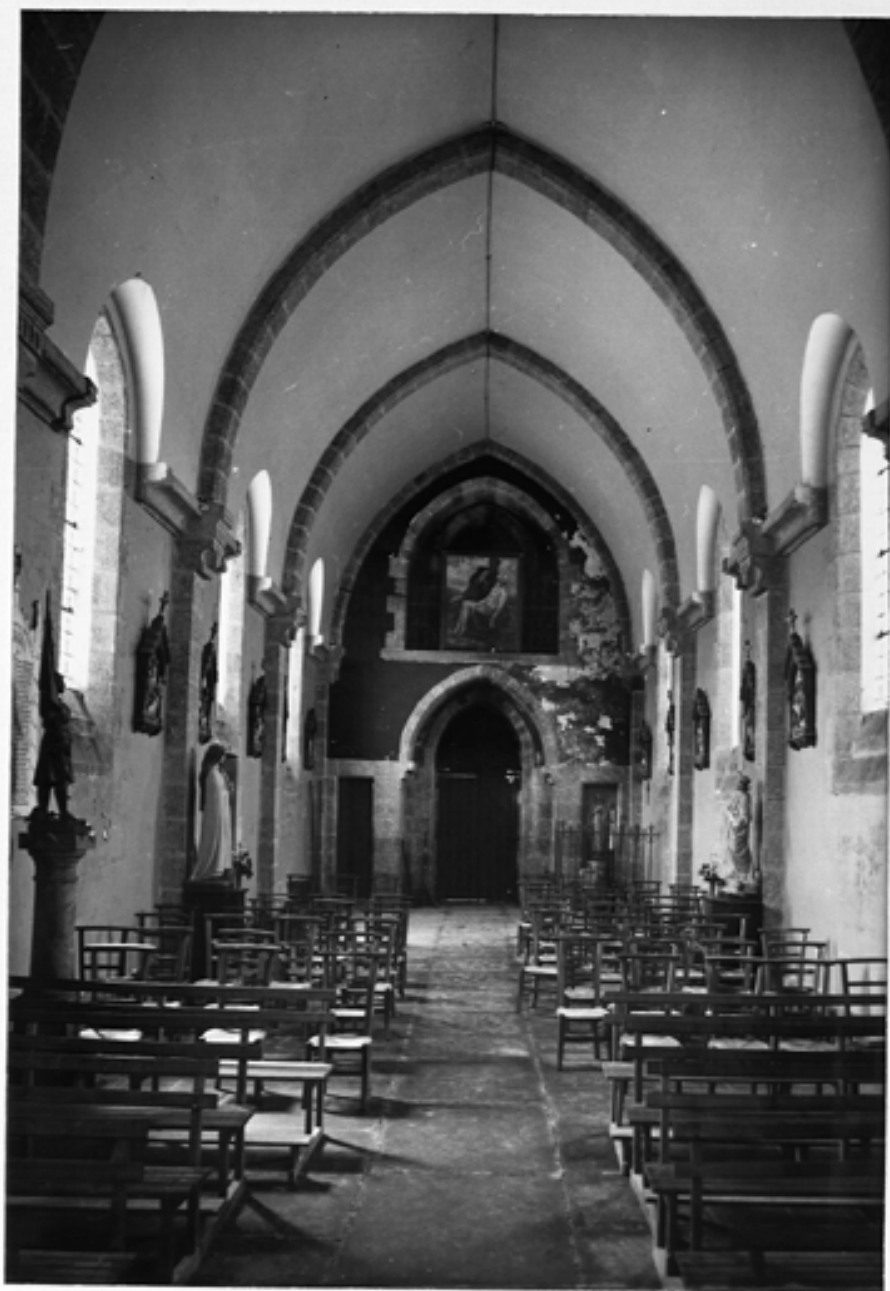
Fig. 13

Revers du clocher-porche ouvert d'une porte en arc brisé surmontée d'une large baie en arc brisé (ouverture de la tribune). Porte rectangulaire à gauche donnant accès à l'escalier de la chambre des cloches et de la tribune (escalier en vis en pierre à marches portant noyau).

La travée centrale est ouverte d'une porte rectangulaire surmontée et d'une fenêtre légèrement passante comme les deux autres; bénitier encastré.

Trois travées identiques aux 1ère et 3ème travées du mur Sud.

Vue intérieure vers l'Ouest

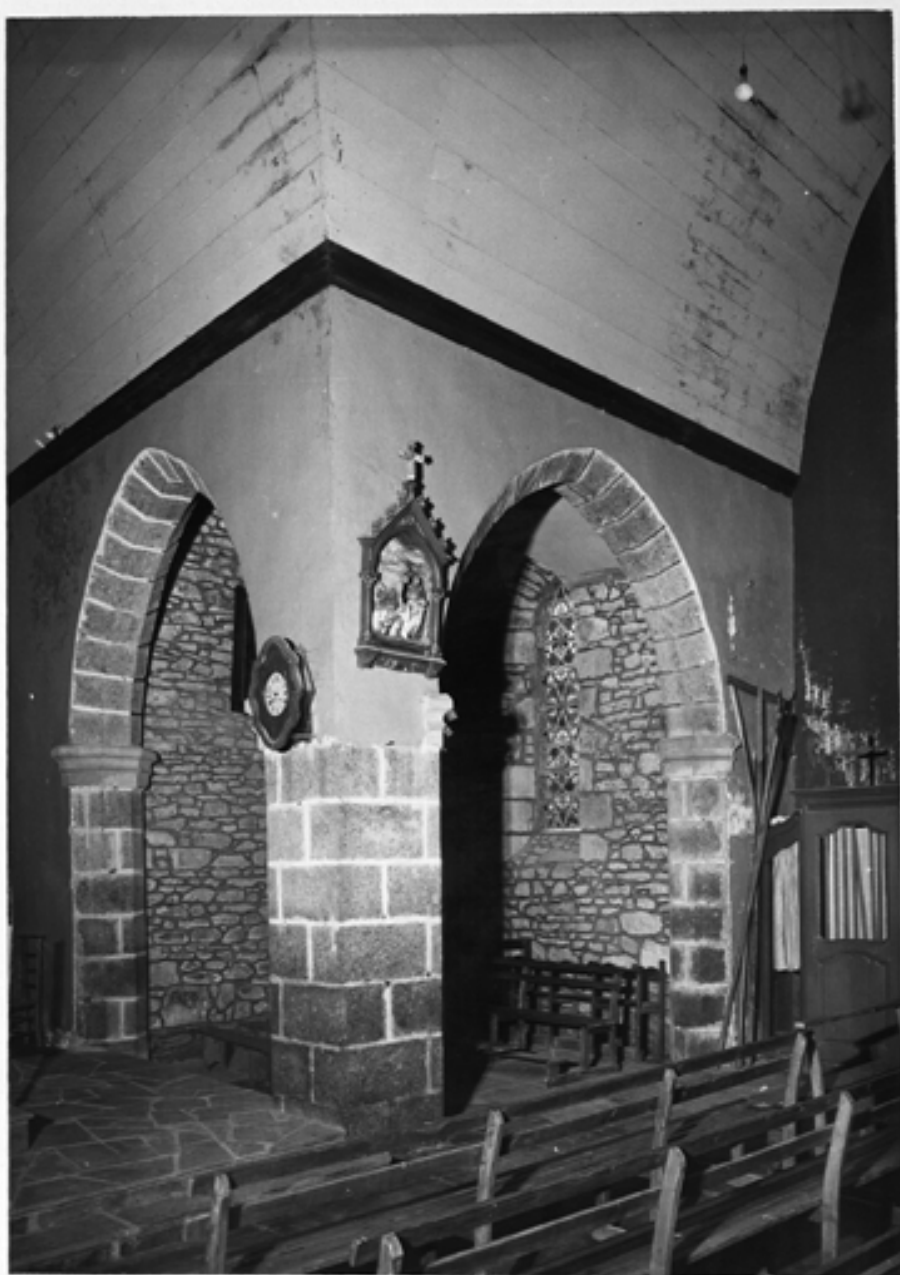
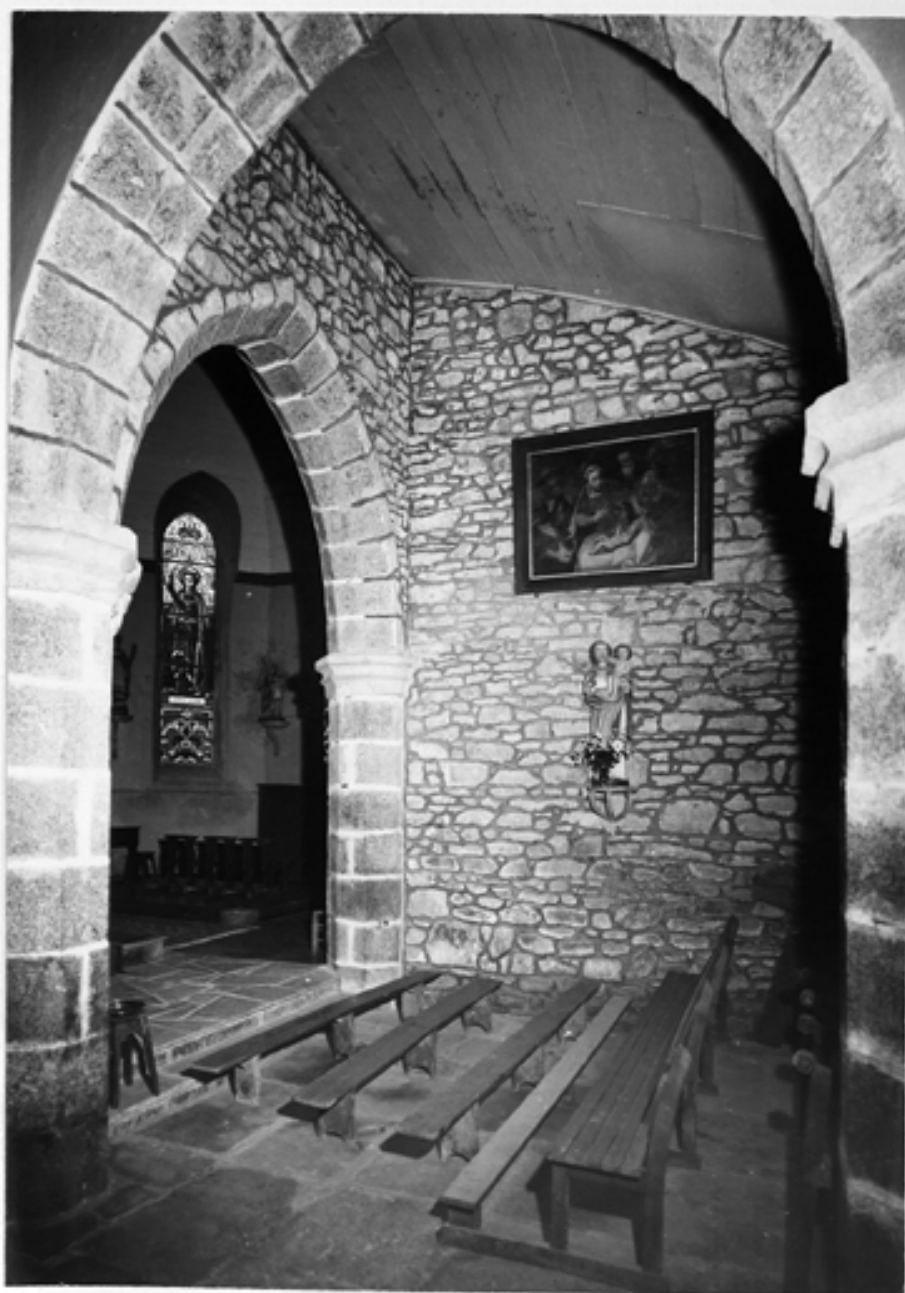
Deux chapelles symétrique ouvertes sur le transept et sur le choeur par des arcades. Fenêtres dans les murs latéraux à encadrements maçonnes. Dans le mur Est du collatéral Nord : tabernacle et bénitier encastrés (aménagements récents).

Vue du collatéral Sud du chœur

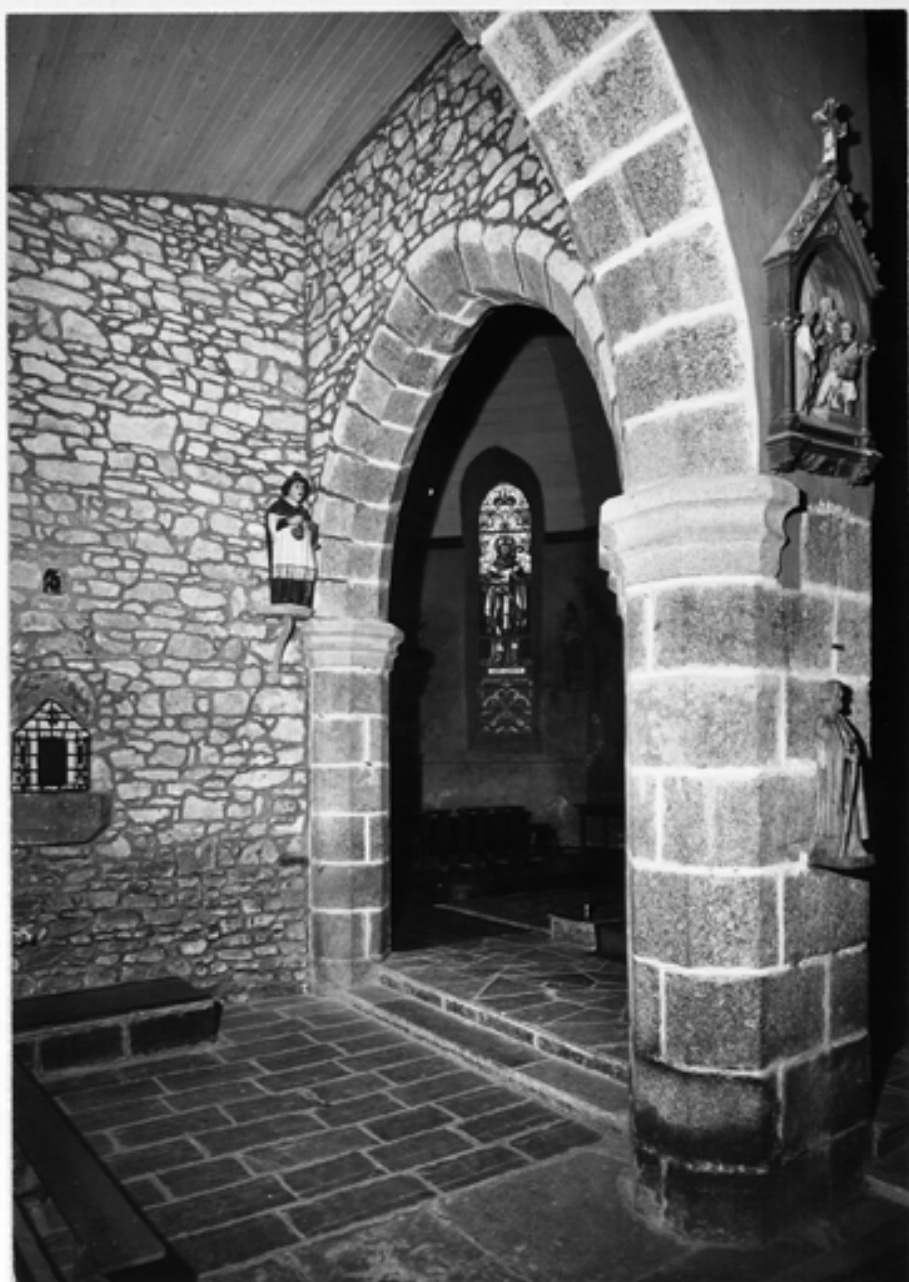
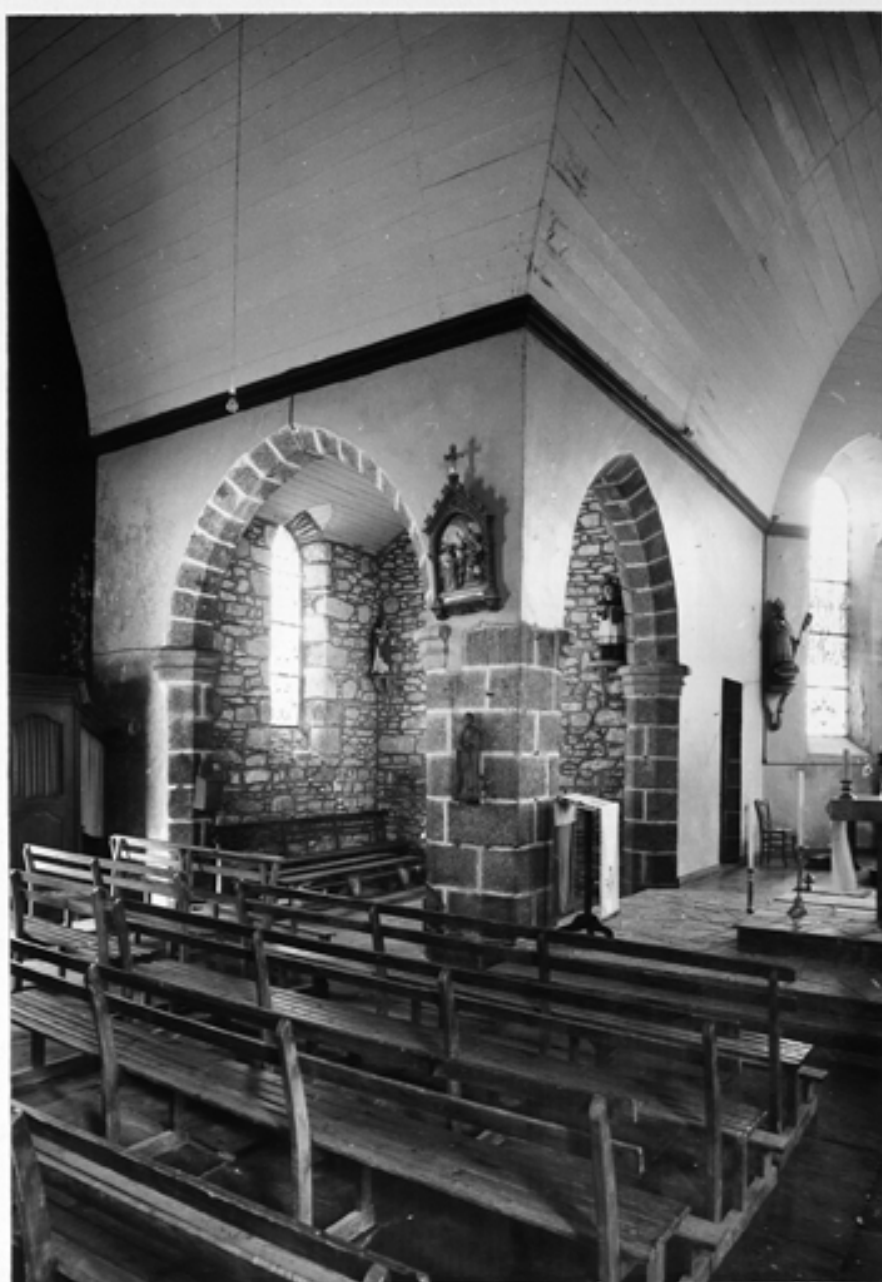
Vue du collatéral Nord du chœur
