| Commune | : Saint-Gilles-Pligeaux |
| Lieu-dit | : Kerpennek |
| REFERENCE | : IA00004255 |
| Titre courant | : Ferme |

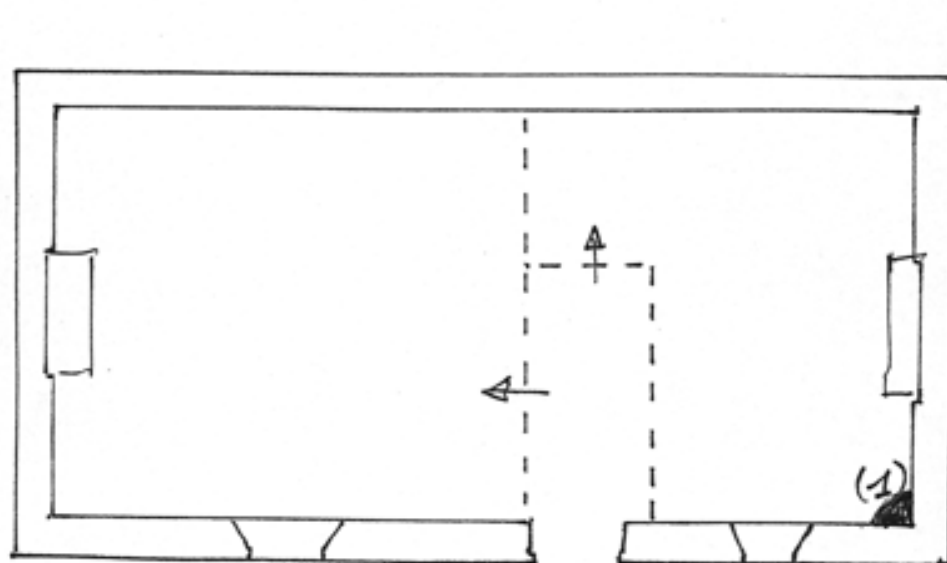
logement 1 : plan au sol, schéma.

- Logis (1) : division par cloison; cheminée sur chaque pignon. Escalier dans l'angle Sud-Est, détruit, la marche palière reposant sur les sommiers de la cheminée.

(1): vestiges de l'escalier en vis

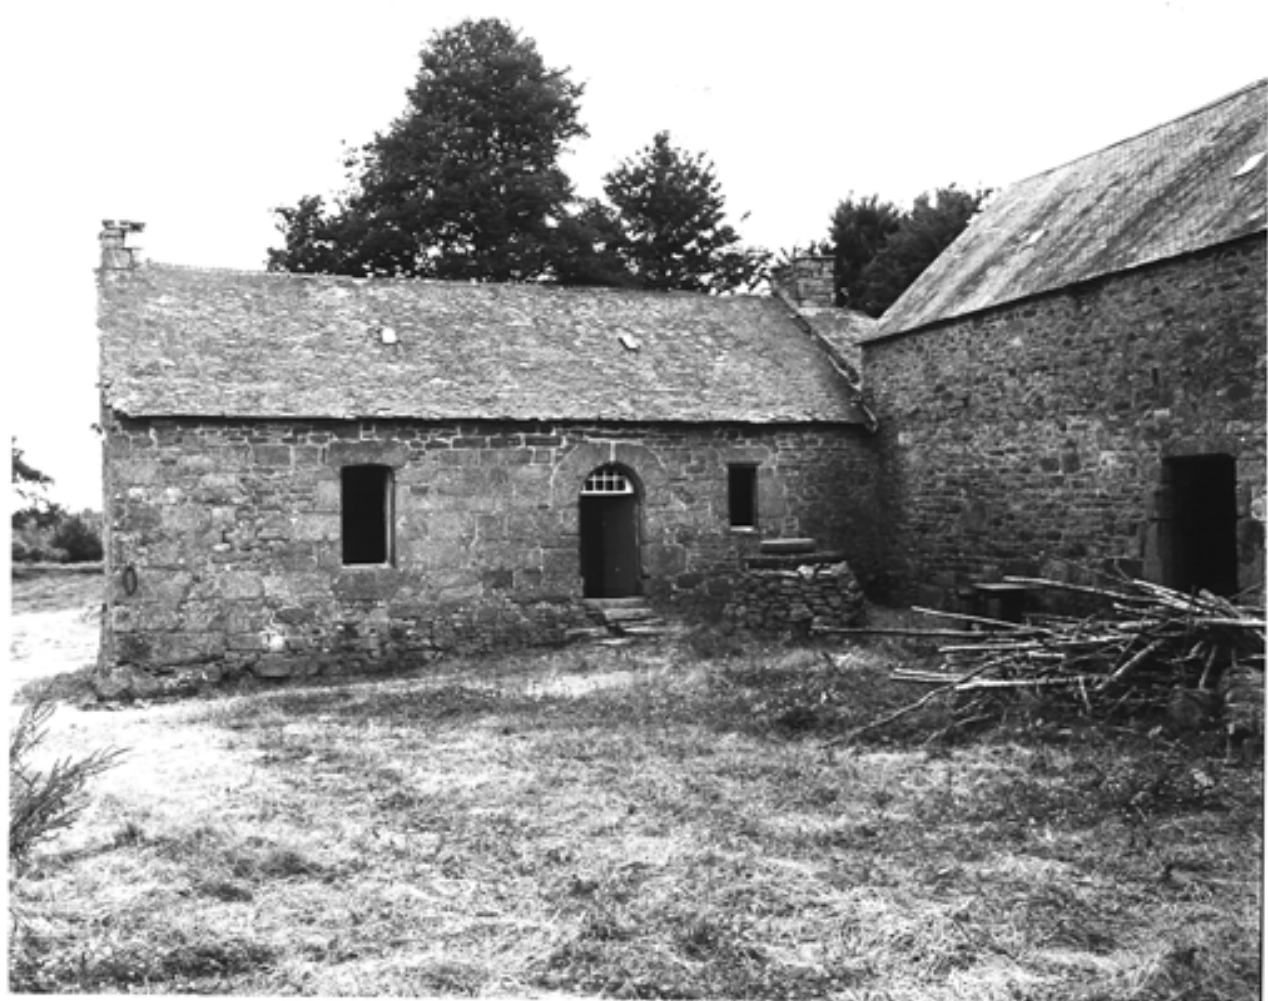
Fig. 1

- Logis (1) : porte en anse de panier à deux claveaux et deux fenêtres de taille inégale.

Premier logement, vue générale Sud

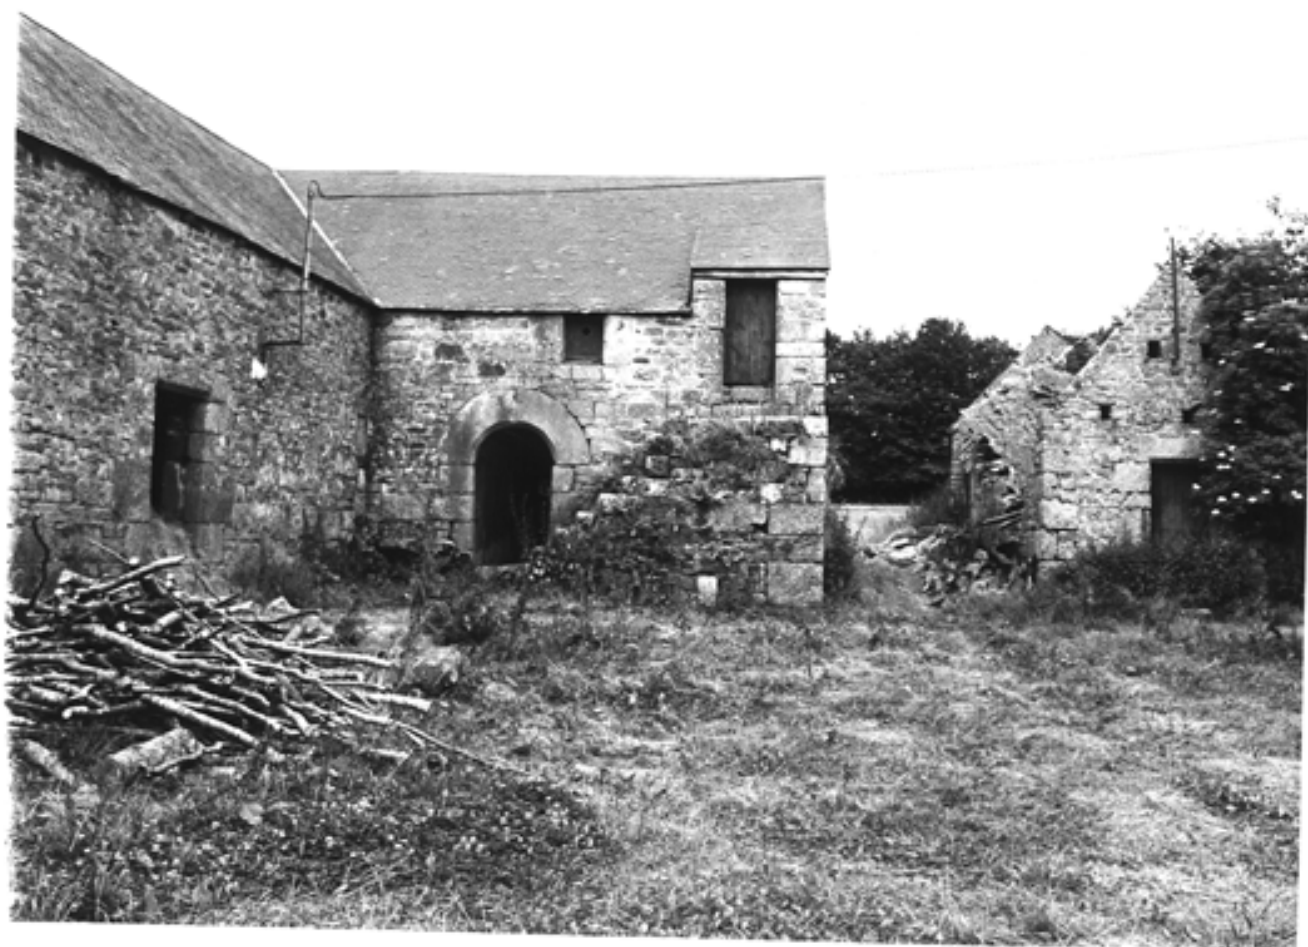
Fig. 2

- Logis (2) : porte en plein cintre au premier niveau à deux claveaux, porte et fenêtre rectangulaire au 2ème niveau (partie haute de cette façade remaniée); escalier extérieur en façade, droit, en maçonnerie sur massif plein.

- Logis (2) : étable au rez-de-chaussée; salle à l'étage avec cheminée détruite en pignon Est (pièce actuellement désaffectée).

2ème logement, vue générale Nord

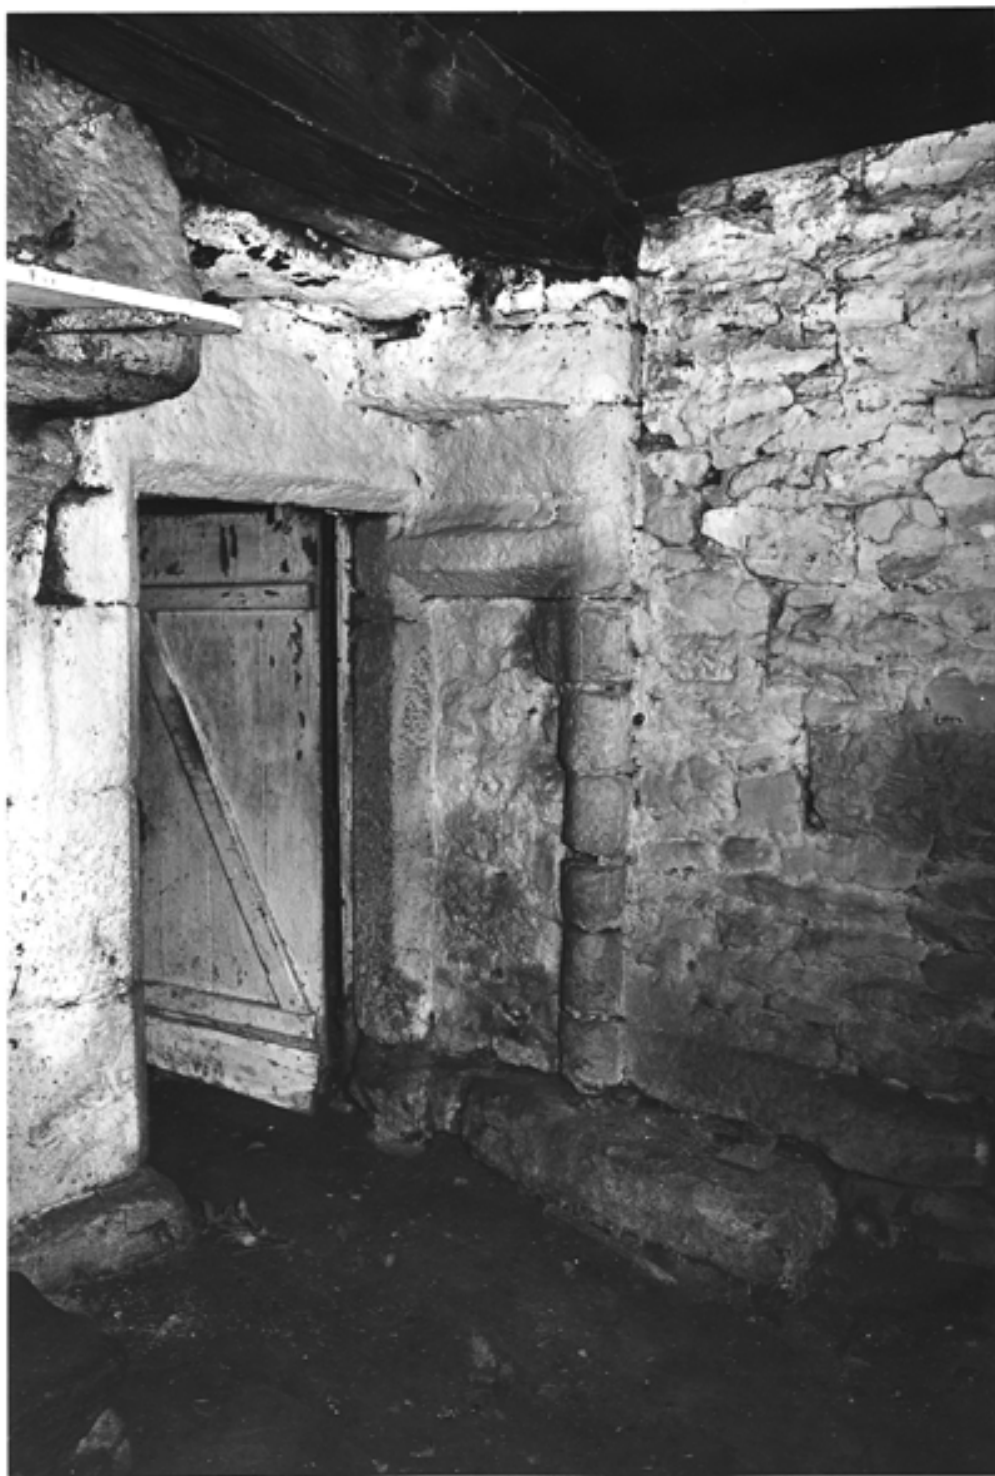
Fig. 3

- 1er logis (Nord) : rez-de-chaussée et comble simple; plan allongé divisé par des cloisons; cheminées aux deux pignons; vestiges d'un escalier en vis dans l'angle Sud-Est (cf. photo).

Intérieur du 1er logement;  
vestiges de l'escalier en vis
