Aire d'étude	: Saint-Nicolas-du-Pélem
Auteur(s)	: maître d'oeuvre inconnu
Cadastre	: 1941 D2 146
Commune	: Saint-Gilles-Pligeaux
Coord. Lambert	: 0198100 ; 1088520
Copyright	: © Inventaire général, 1967
Couverture	: toit à longs pans ; pignon couvert
Date bordereau	: 1987 AVANT
Date d'enquête	: 1967
Date mise à jour	: 1993/10/15
Date Mistral	: 1987 AVANT
Date protection	: édifice non protégé MH
Dénomination	: ferme
Département	: 22
Dossier	: individuel
Escaliers	: escalier de distribution extérieur ; escalier droit
Etages	: 1 étage carré
Etude	: inventaire fondamental
Implantation	: en écart
INSEE	: 22294
Lieu-dit	: Kerguelen
Localisation	: Bretagne ; 22 ; Saint-Gilles-Pligeaux
Murs gros-oeuvre	: granite
Parties	: puits
REFERENCE	: IA00004261
Région	: Bretagne
sauvegarde Ref.	: 00004261
Siècle	: 17e siècle, 18e siècle (?)
Siècle bis	: 17e s. ; 18e s.
Statut propriété	: propriété privée
Titre courant	: Ferme
Toiture matériau	: ardoise

22 SAINT-GILLES PLIGEAUX

KERGUELEN

FERME

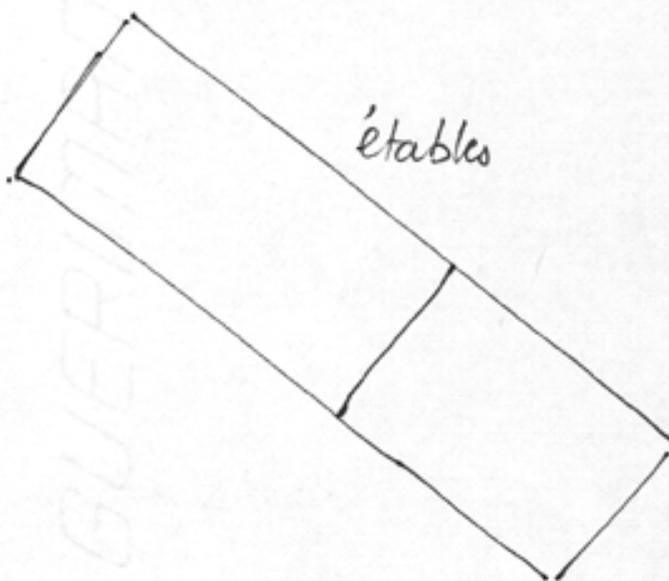
plan de situation

En écart. Logis à l'Ouest, étables au Nord, hangars modernes au Sud délimitent une cour ouverte avec puits au centre. Logis désaffecté depuis 1947. Puits à margelle en moellon, traverse et piédroits en granite portant un treuil. Hangar sur poteaux.

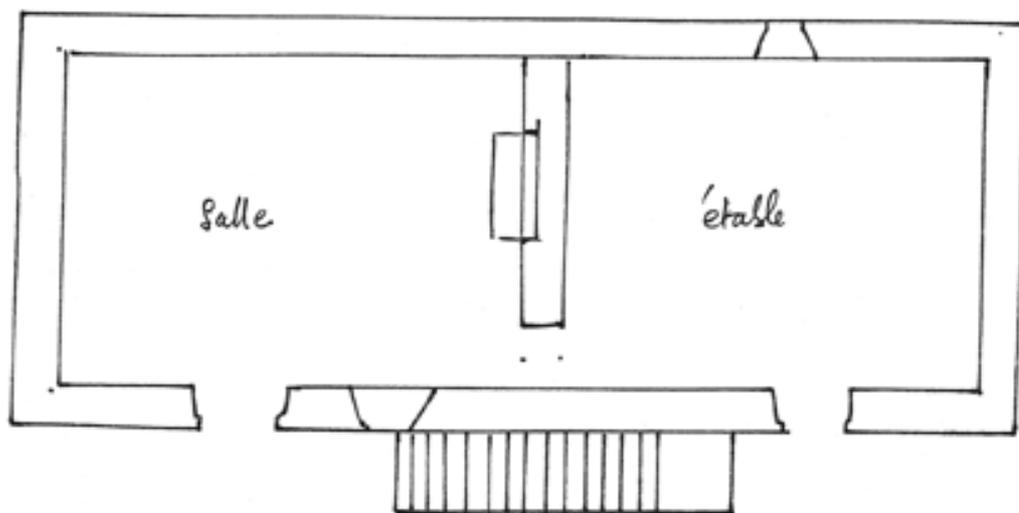
plan au sol, schéma

Logis de plan allongé divisé par un mur de refend; à gauche une pièce en rez-de-chaussée et comble simple; à droite un étage carré desservi par un escalier extérieur. Collage au droit du mur de refend.

A gauche cuisine avec cheminée sur le mur de refend; porte dans le mur de refend communiquant avec un cellier. A l'étage chambre avec petite cheminée en granite (l. 85 cm), linteau à crossettes, piédroits chanfreinés.

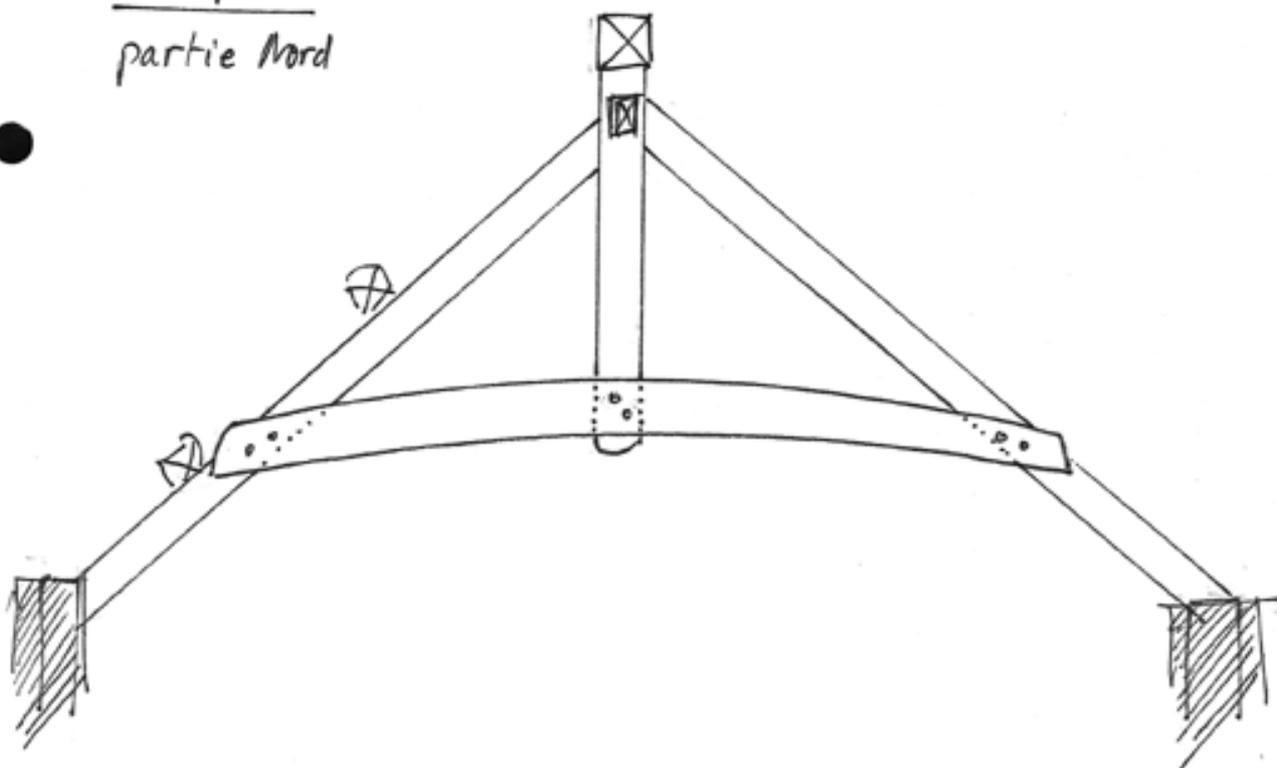
charpente:
partie Nord

Toit à longs pans, en ardoise. Pignon couvert. Souche de cheminée sur le mur de refend. Charpente (voir croquis).

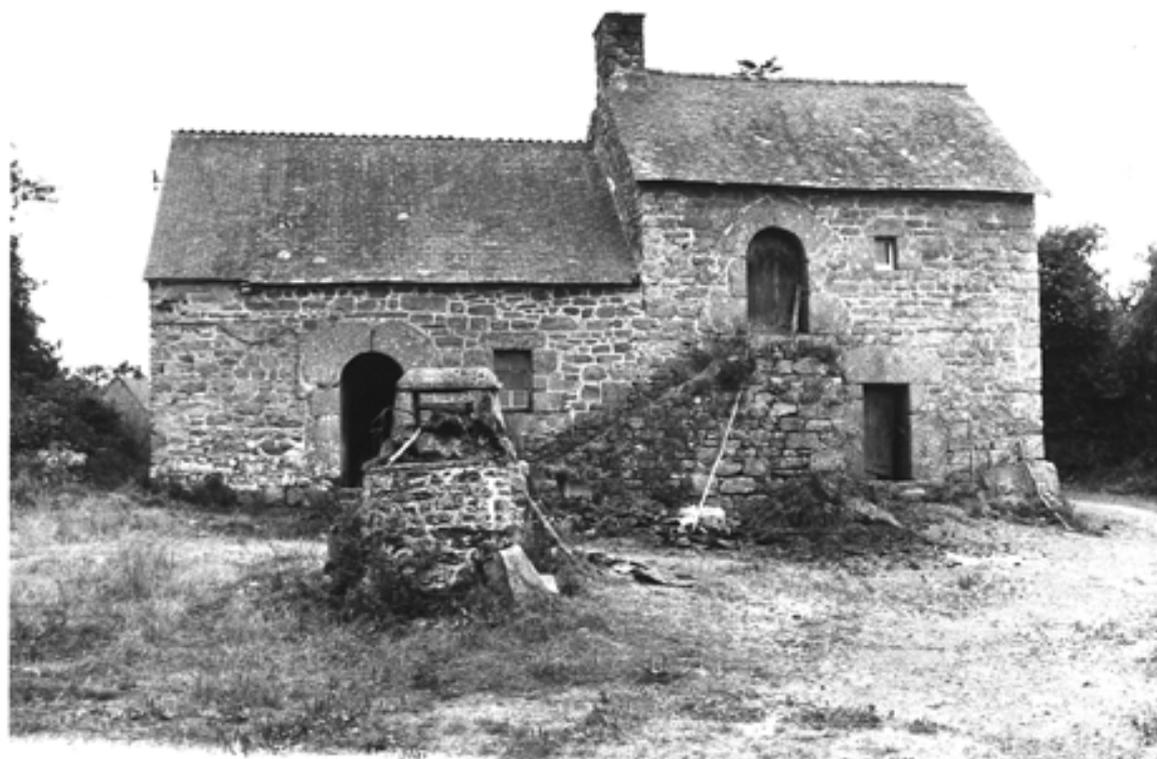
Fig. 1

Façade antérieure : à gauche porte plein cintre à deux claveaux et fenêtre; à droite porte à linteau droit au premier niveau, porte en plein cintre et petite fenêtre au 2ème niveau.

Vue générale Est

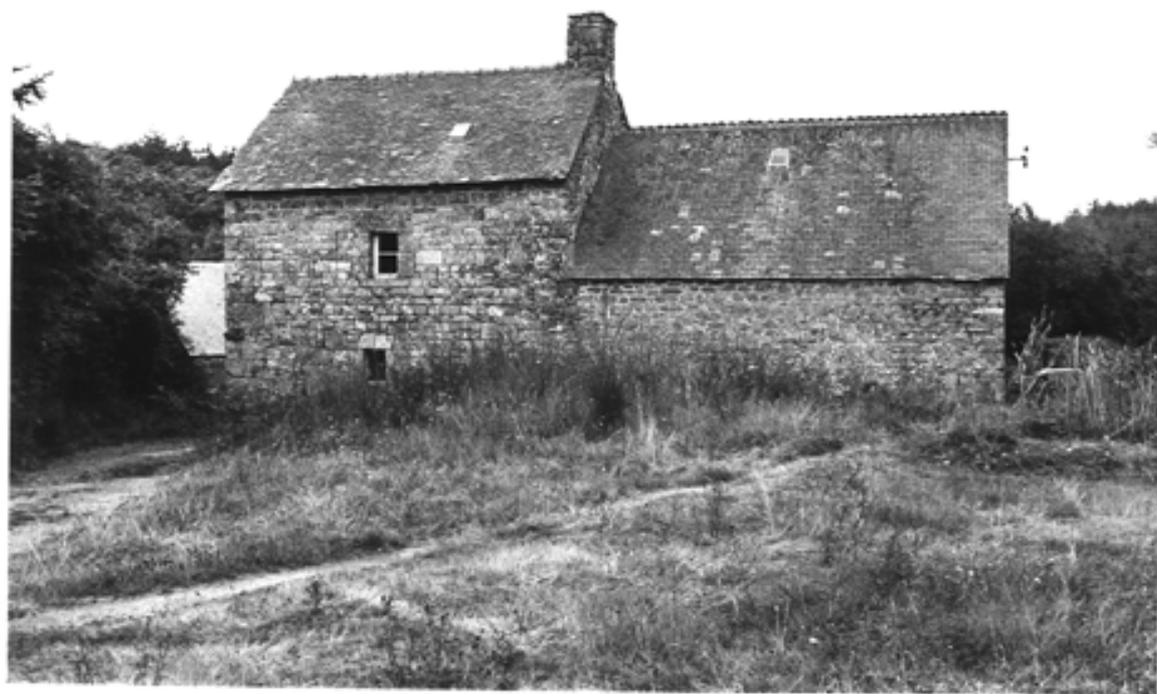
Fig. 2

Les pignons sont aveugles. La façade postérieure est ouverte de deux petites fenêtres donnant au rez-de-chaussée et à l'étage de la partie droite du bâtiment.

Vue générale Ouest
