| Commune | : Saint-Nicolas-du-Pélem |
| Lieu-dit | : Lestaurec |
| Titre courant | : Manoir |

IA00004269

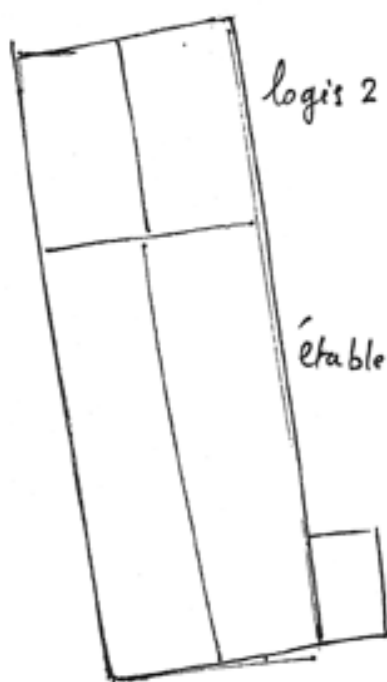
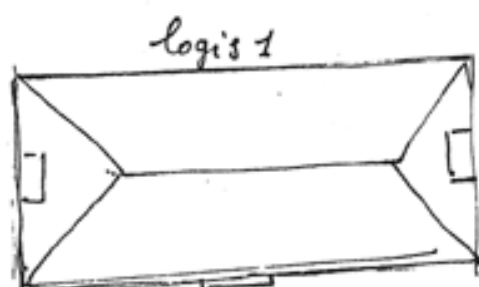
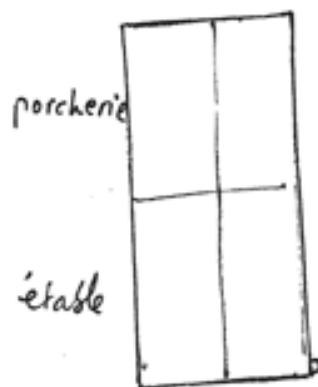
plan-masse . croquis

Manoir isolé, actuellement à cour ouverte. Logis principal orienté au Sud, puits et auge devant; étables et porcherie au Sud portant les vestiges d'un portail. Autre étable et logement en alignement, hors de la cour au Nord-Ouest.

2 puits

vestiges  
de portail

2ème moitié 17ème siècle. Dépendances probablement contemporaines. Les vestiges du portail indiquent que la cour était autrefois fermée.

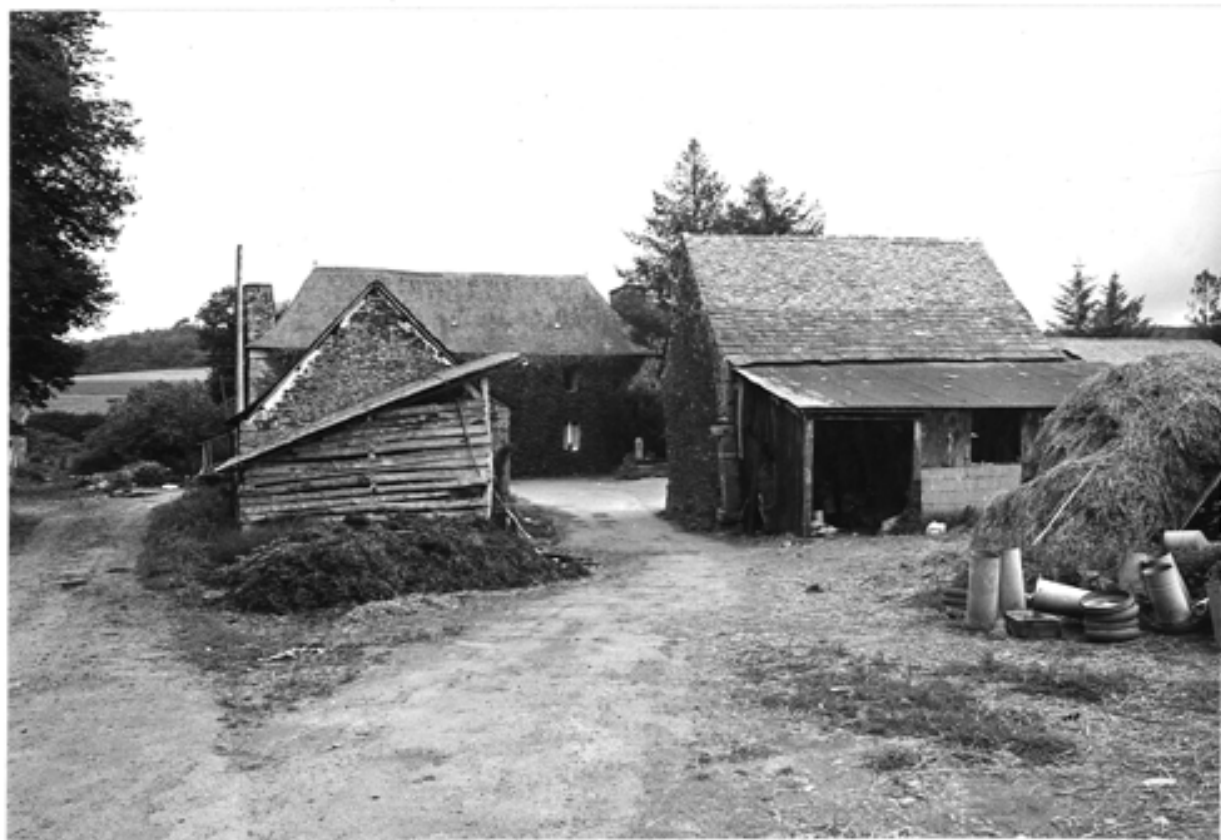
Fig. 1

Logis (1) : façade antérieure à trois travées irrégulièrement espacées, sur deux niveaux. La deuxième porte à gauche est un remaniement; petite fenêtre à gauche murée; porte en plein cintre à trois claveaux surmontée d'un écu; fenêtres rectangulaires; au 2<sup>e</sup>me niveau 2 oculi à droite et à gauche. Façades latérales : murs de croupe aveugle portant souche de cheminée. Façade postérieure ajourée d'une fenêtre au 1<sup>er</sup> niveau à gauche.

Vue générale Sud

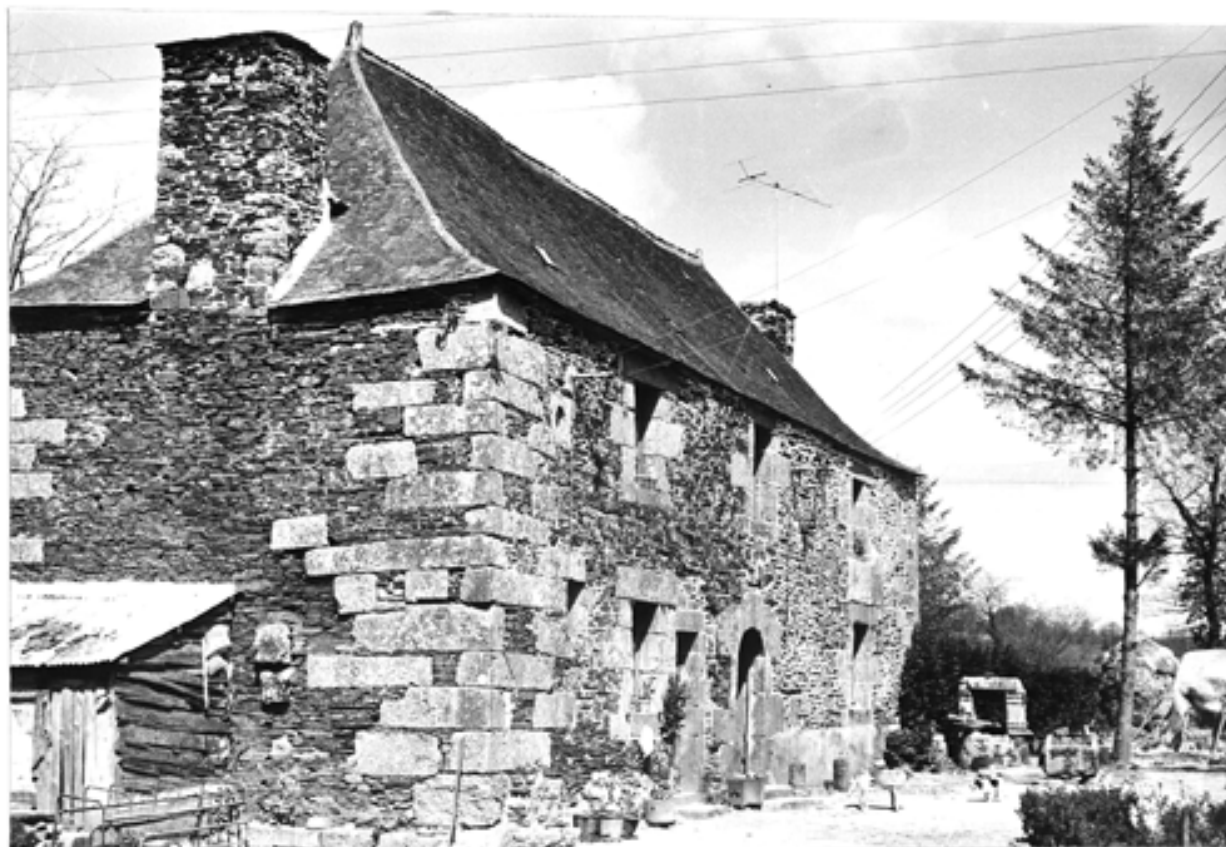
Fig. 2

Vue générale Sud-Ouest

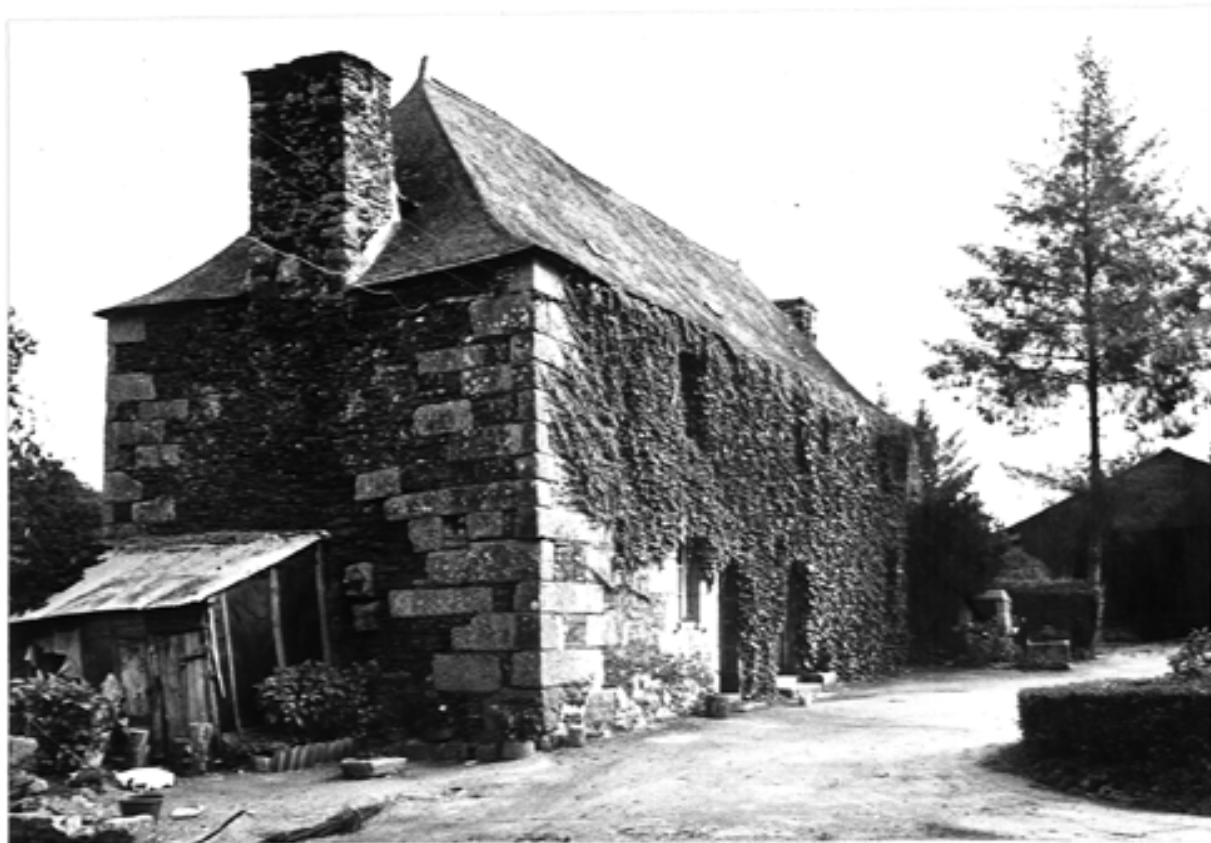
Fig. 3

Vue générale Sud-Ouest

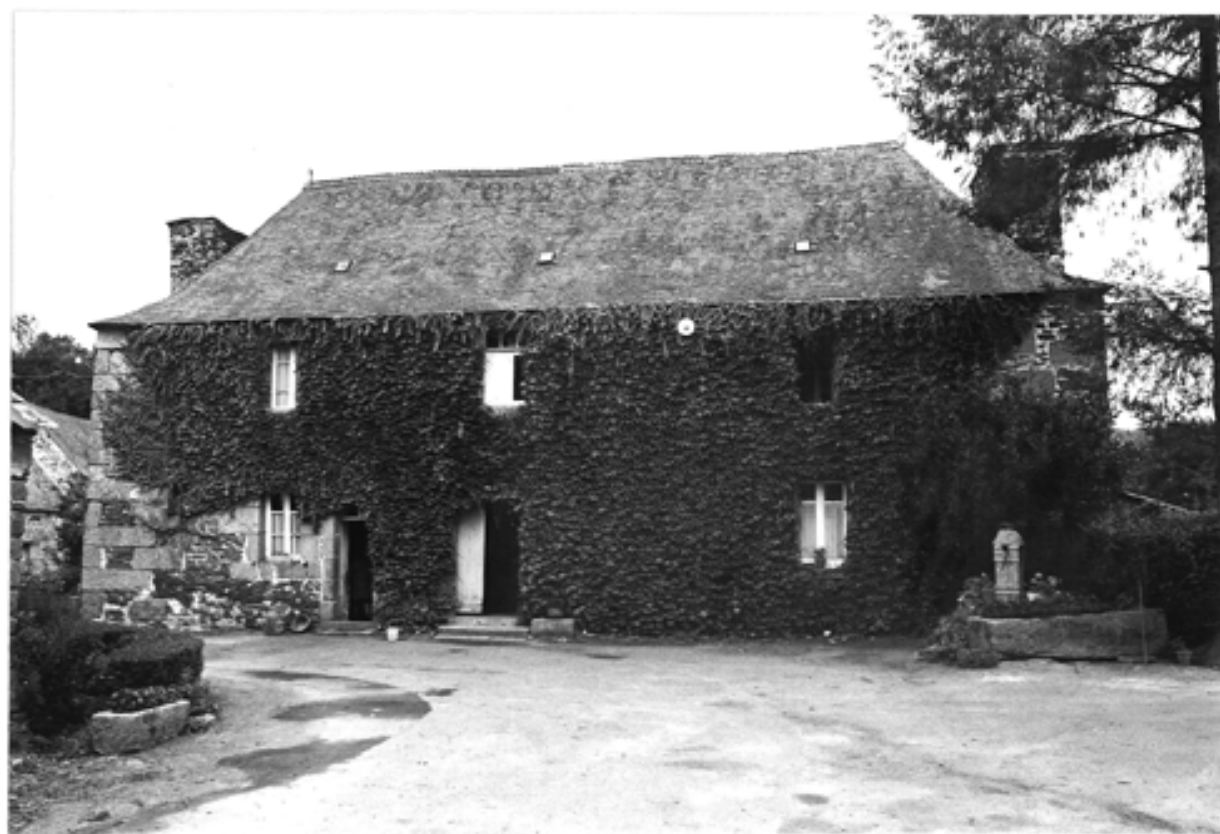
Fig. 4

Vue générale Sud

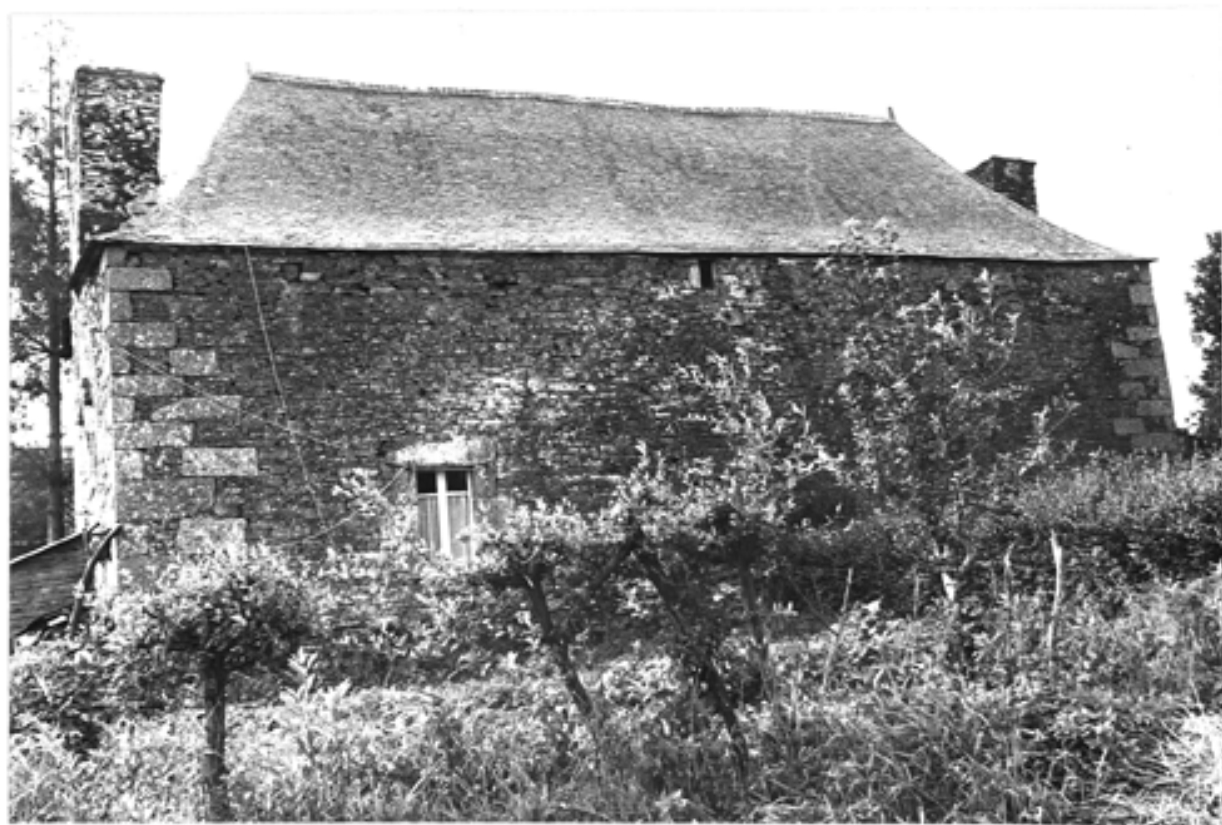
Fig. 5

Vue générale Nord

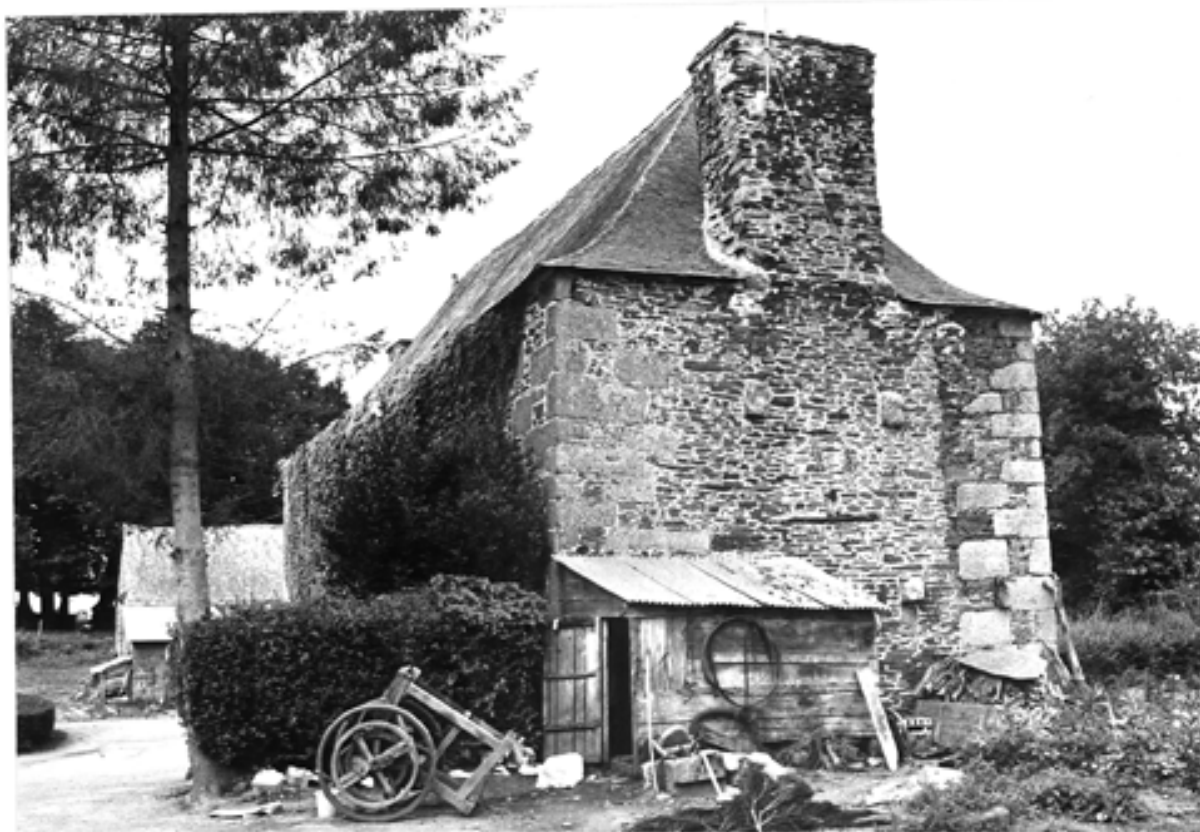
Fig. 6

Vue générale Sud-Est

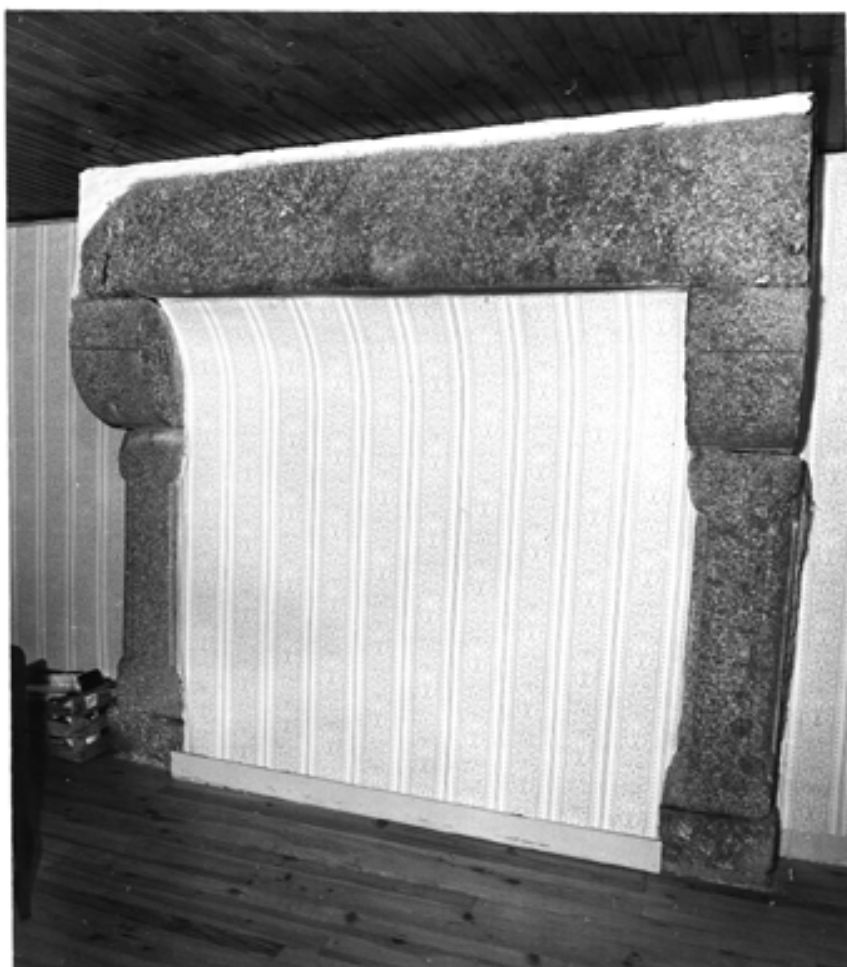
Fig. 7

. Etage: disposition identique, cheminées plus petites (cf. photo).

Cheminée de l'étage

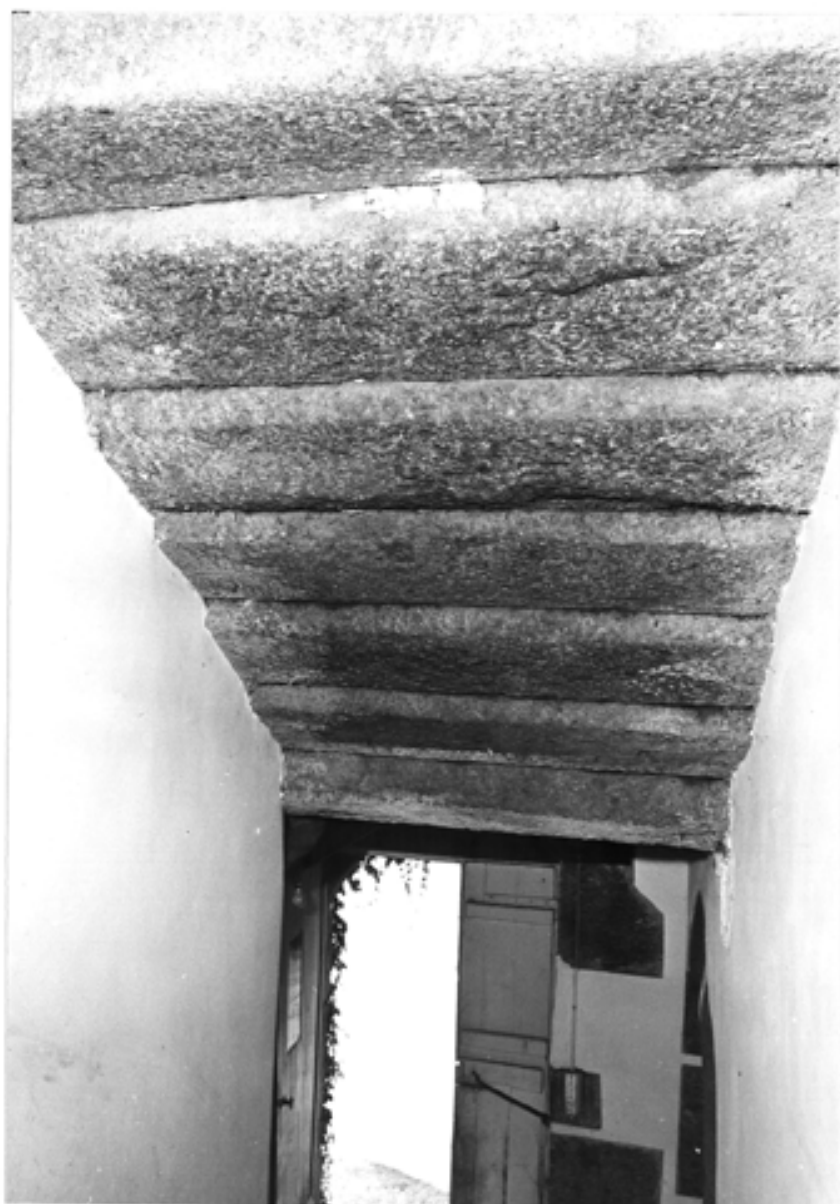
Fig. 8

. L'escalier : deux volées droites sur mur-noyau; palier et repos; distribution des pièces latérales à partir des paliers; marches monolithes. De l'étage au comble, une seule volée droite, la deuxième volée est remplacée par un escalier en vis à marches monoxyles portant noyau, partant du repos côté Nord du bâtiment; cet escalier aujourd'hui tronqué dessert actuellement une pièce avec cheminée située au-dessus de la cage d'escalier; l'accès actuel au comble se fait côté Nord à deux niveaux différents.

Escalier, revers d'une volée

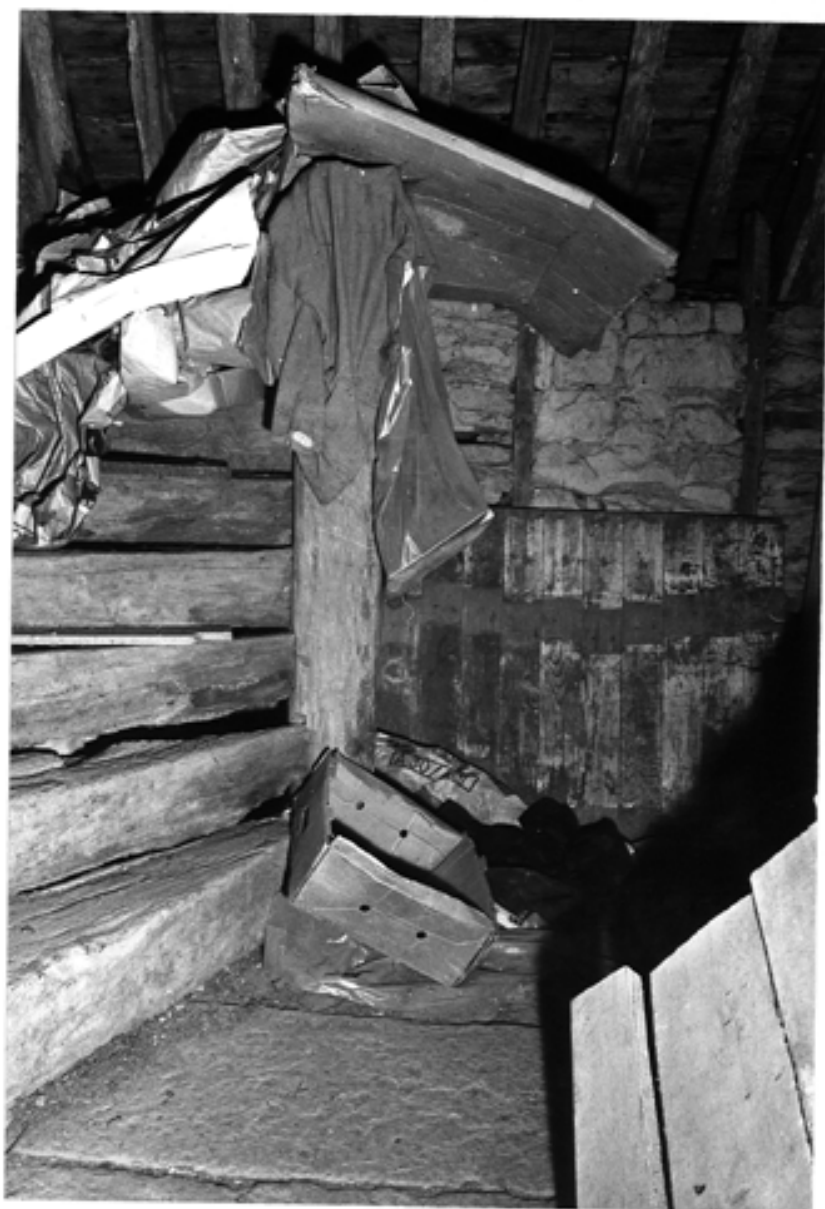
Fig. 9

MANOIR  
Escalier secondaire

Edifice homogène; la distribution du comble par l'escalier secondaire paraît un remaniement; selon les habitants actuels la toiture aurait été abaissée, ce qui paraît peu probable.

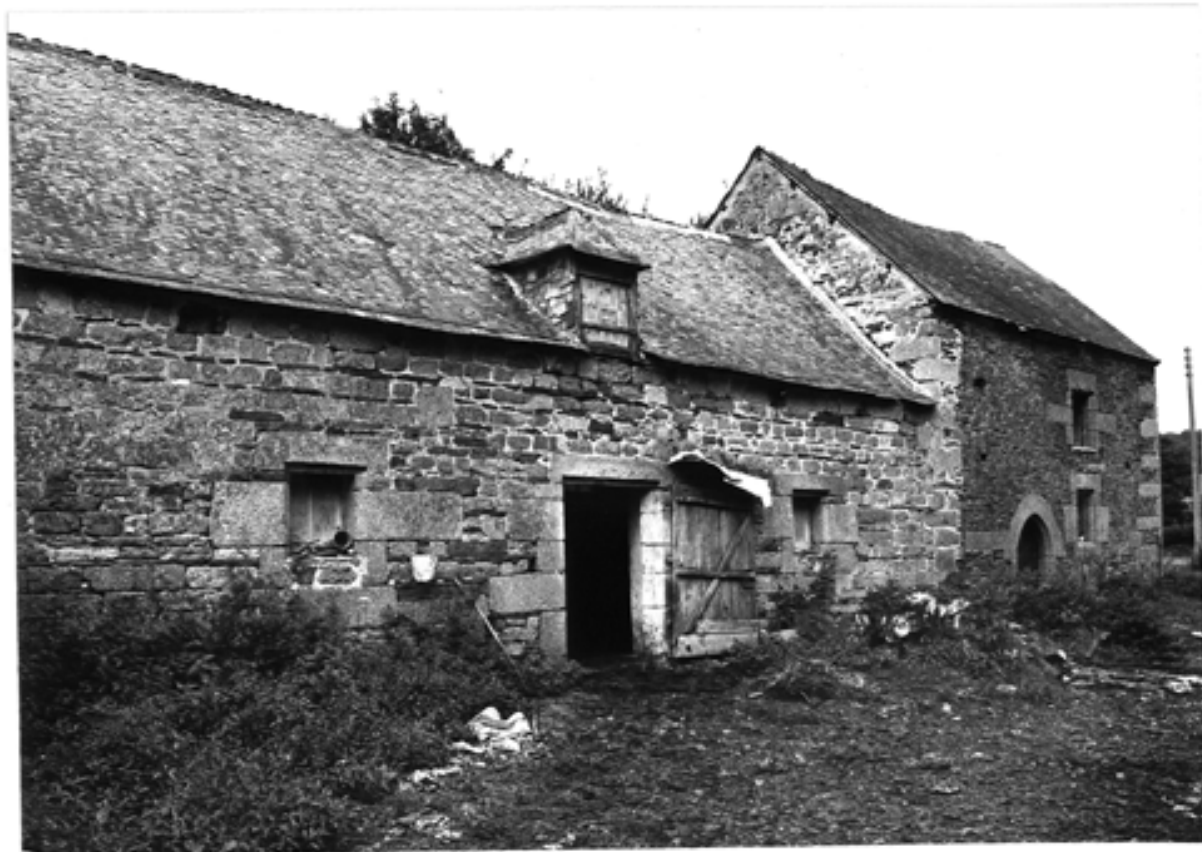
Fig. 10

Logis (2) : façade antérieure ouverte d'une porte chanfreinée en plein cintre à deux claveaux et une travée de fenêtres chanfreinées à linteau mouluré en accolade. Autres façades aveugles.

MANOIR  
2ème LOGIS

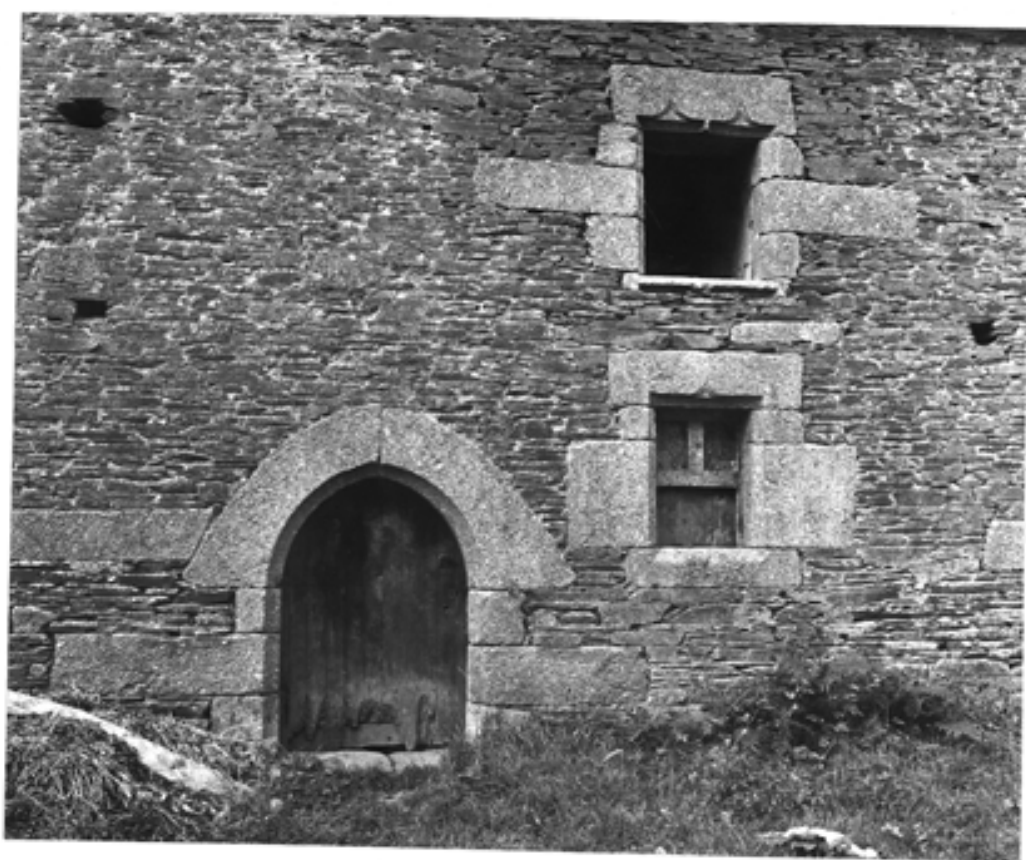
Fig. 11

2<sup>ème</sup> LOGIS. détail façade antérieure

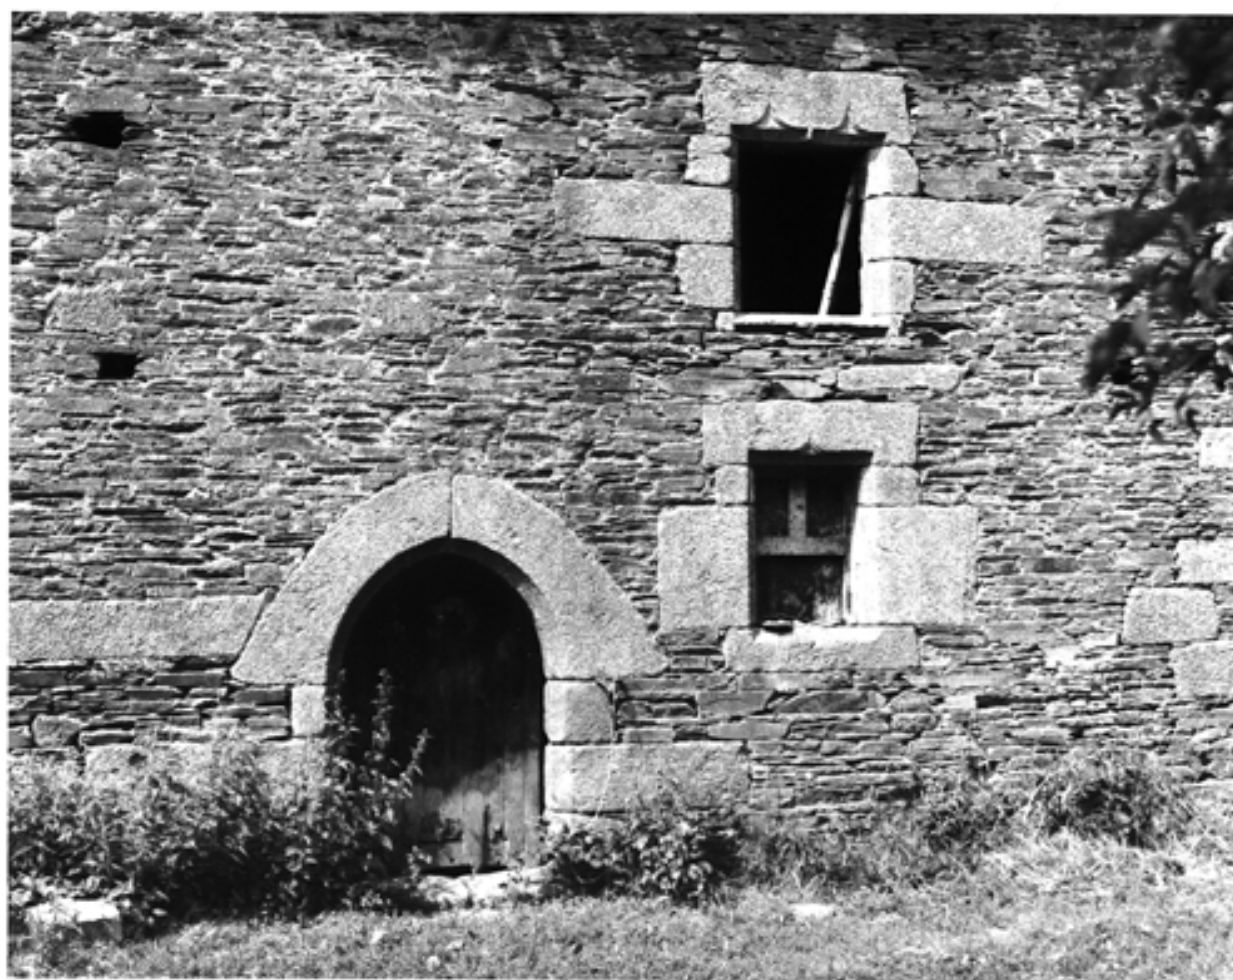
2ème logis, élévation antérieure : détail des baies

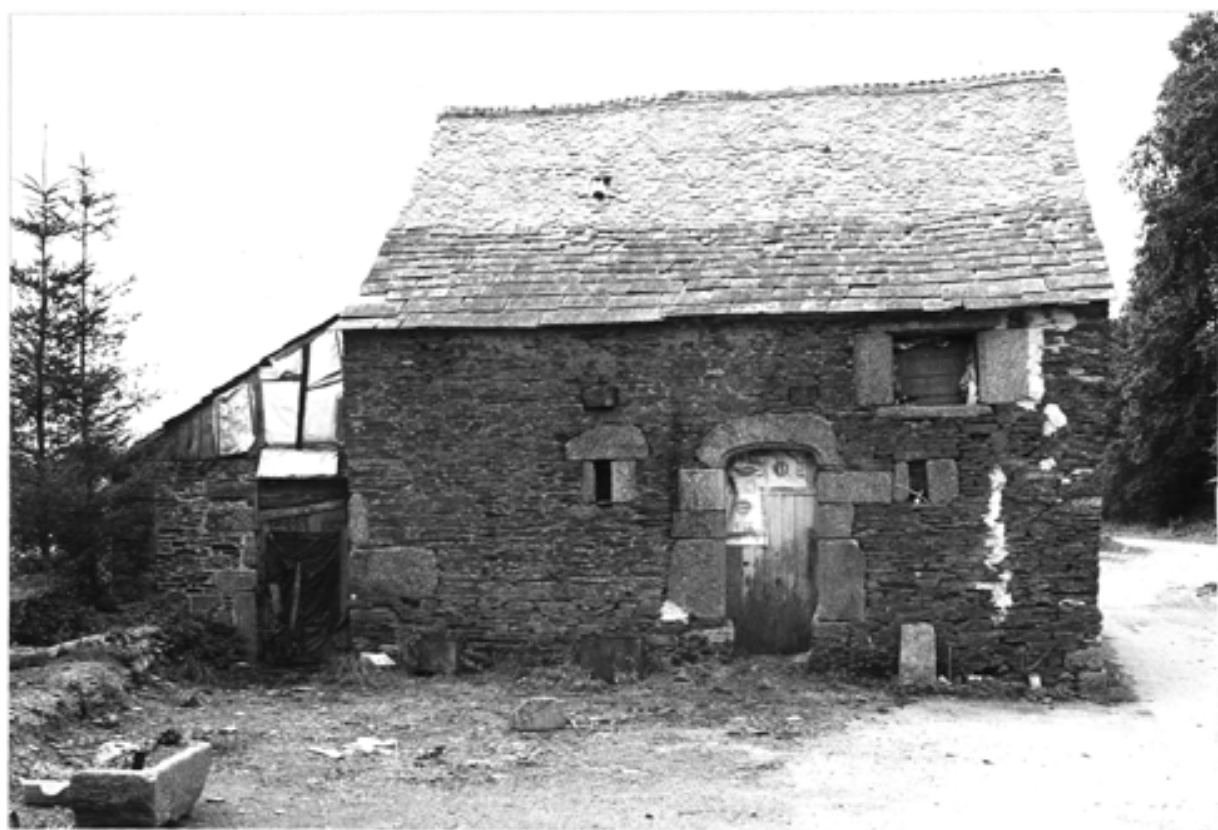
Fig. 12

Etable (1). Façade antérieure ouverte d'une porte chanfreinée à linteau monolithe en anse de panier, et deux jours; fenêtre haute au 2ème niveau. Autres murs aveugles.

Etable (1). Façade antérieure

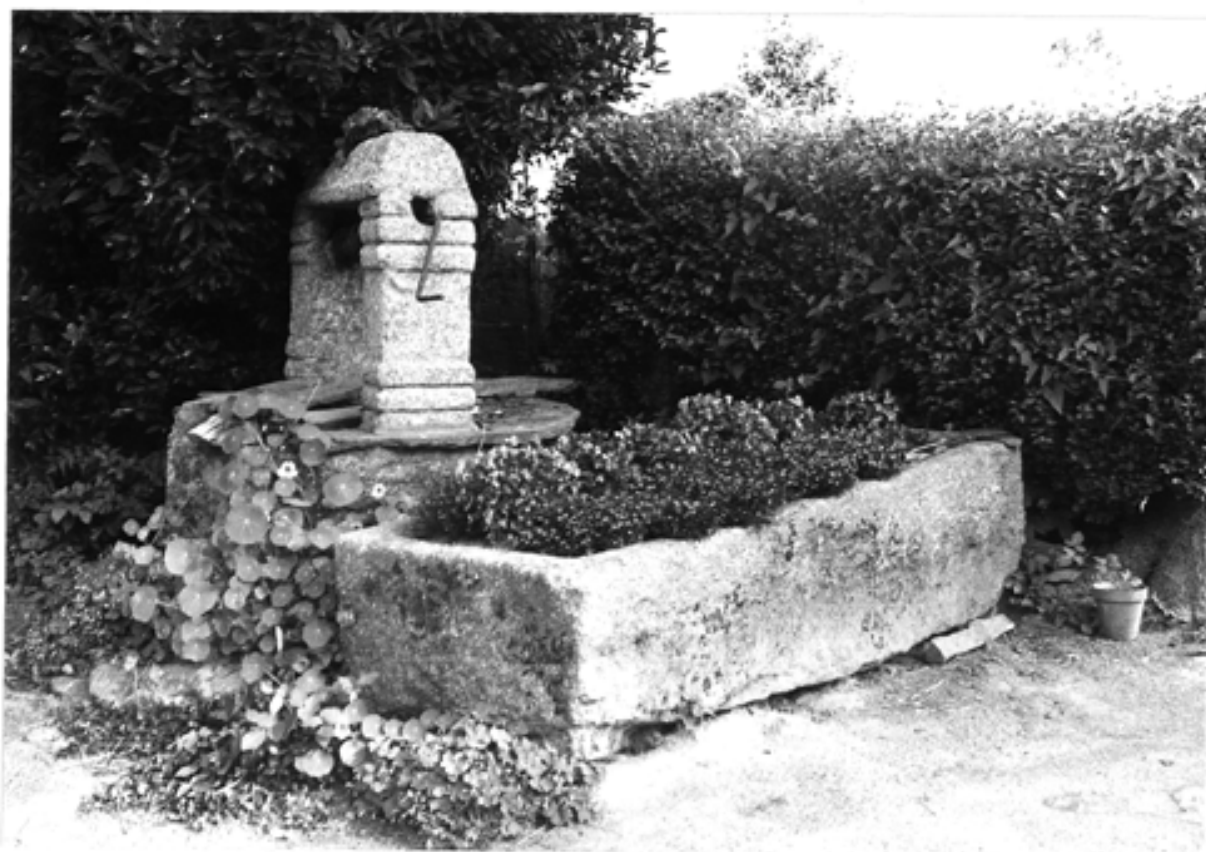
Fig. 13

Puits et auge
