| Commune | : Saint-Nicolas-du-Pélem |
| Lieu-dit | : Kerlevenez |
| Titre courant | : Manoir |

## I. HISTORIQUE

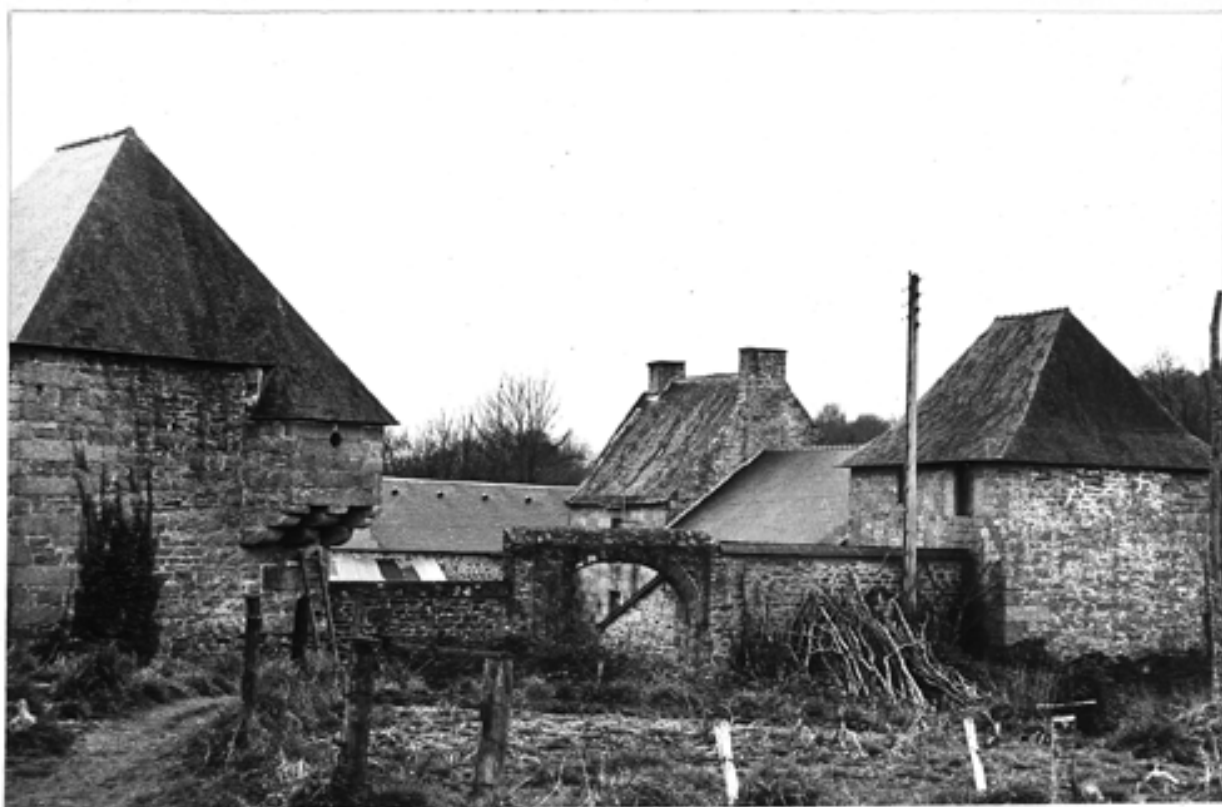
Fig. 1

Vue générale Est de l'ensemble  
des bâtiments

Edifice isolé, à 200m au Nord du Blavet, rive droite. Cour fermée, de plan grossièrement rectangulaire, avec deux corps de logis au Nord, à l'Est mur avec portail à deux portes, flanqué de deux petits pavillons; à l'Ouest et au Sud dépendances modernes ou remaniées. Hors de la cour bâtiment de ferme à 50m à l'Est.

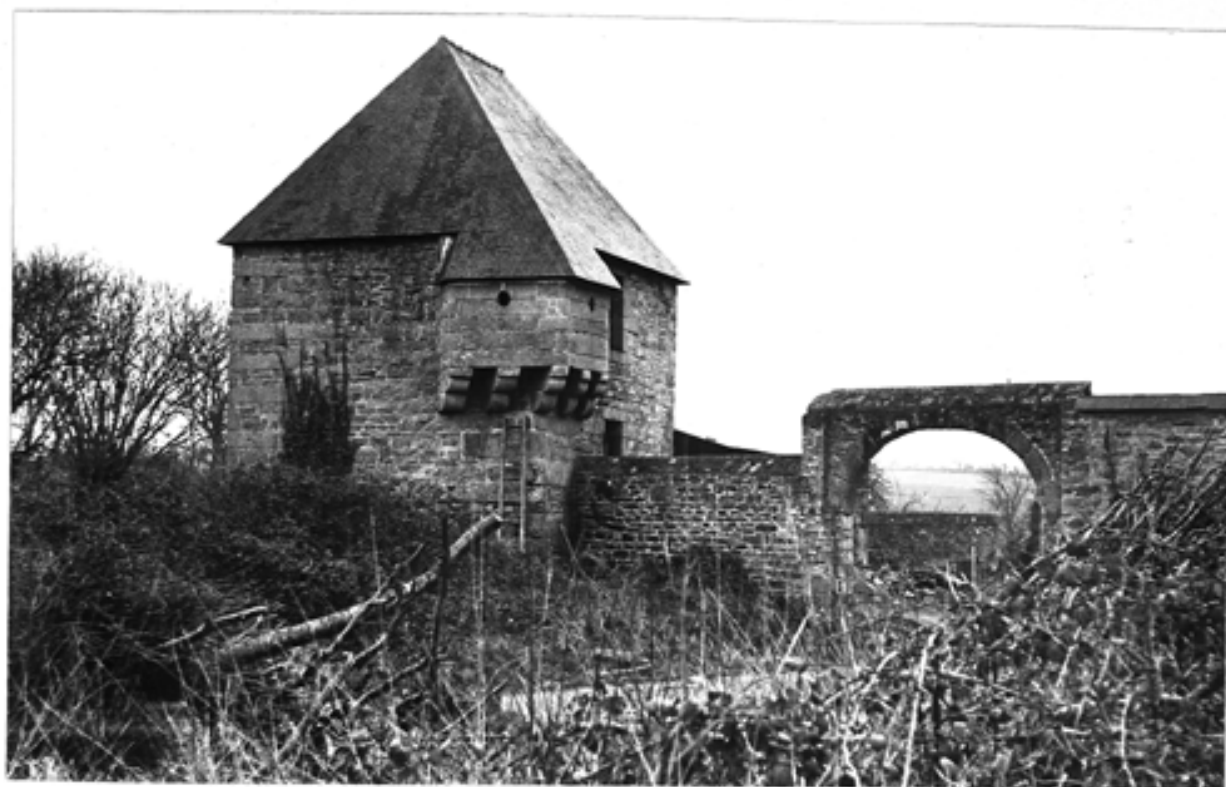
Fig. 3

Pavillon Sud-Est. Vue générale Est

La porte du pavillon Nord est un remaniement (après 1967), fenêtre au 2ème niveau. Fenêtre de service au 3ème niveau. Murs Est et Nord ouverts de jours. Mur Ouest mitoyen. Pavillon Sud ouvert d'une travée en face Nord sur cour : porte, fenêtre et lucarne à fronton. Echauguette sur l'angle Nord-Est portée par des corbeaux. Trace d'un escalier côté Ouest; trois fenêtres sur le mur Sud (remaniement après 1967). Mur Est aveugle.

- Pavillon Sud-Est. Pièce unique au rez-de-chaussée avec porte d'accès de l'angle Nord-Ouest où était un escalier (hors-oeuvre ?) aujourd'hui détruit. A l'étage, sur le mur Ouest porte murée donnant accès à l'escalier détruit; cheminée sur le mur Est; pan coupé sur l'angle Nord-Est correspondant à l'échauguette. Plafond fait de solives portant un sol "en terrasse" (rondins de bois entourés d'argile).

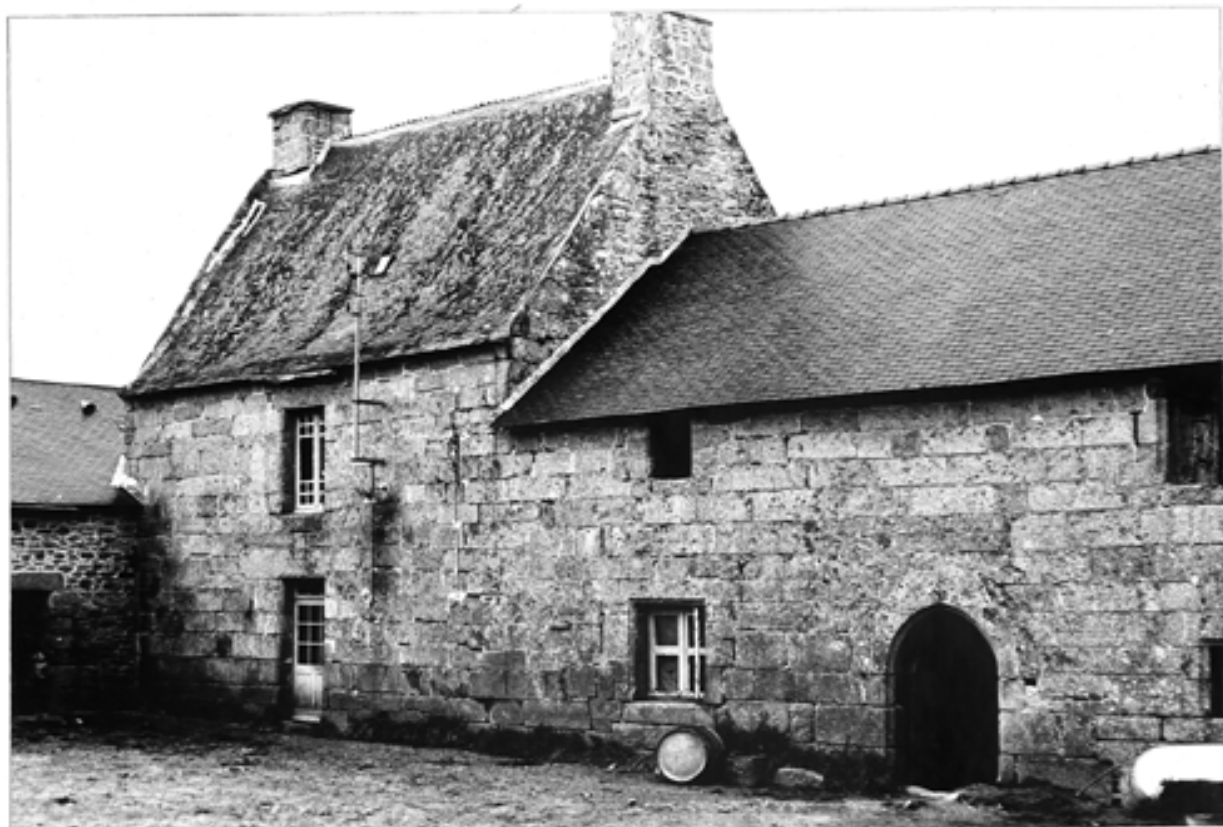
Fig. 5

Corps de logis. Vue générale Sud

A) Les corps de logis. Elévation antérieure : corps de logis de gauche dépourvu de porte; une travée de deux fenêtres et une lucarne, autre fenêtre à droite au premier niveau. Corps central Ouest d'une porte en arc brisé moulurée (tores sur colonnettes à bases et chapiteaux) soulignée d'une archivolte à retours; cette porte est rapportée après 1967 (cf. photos); fenêtre à gauche, petite fenêtre et deux jours à droite. Les lucarnes sont rapportées.

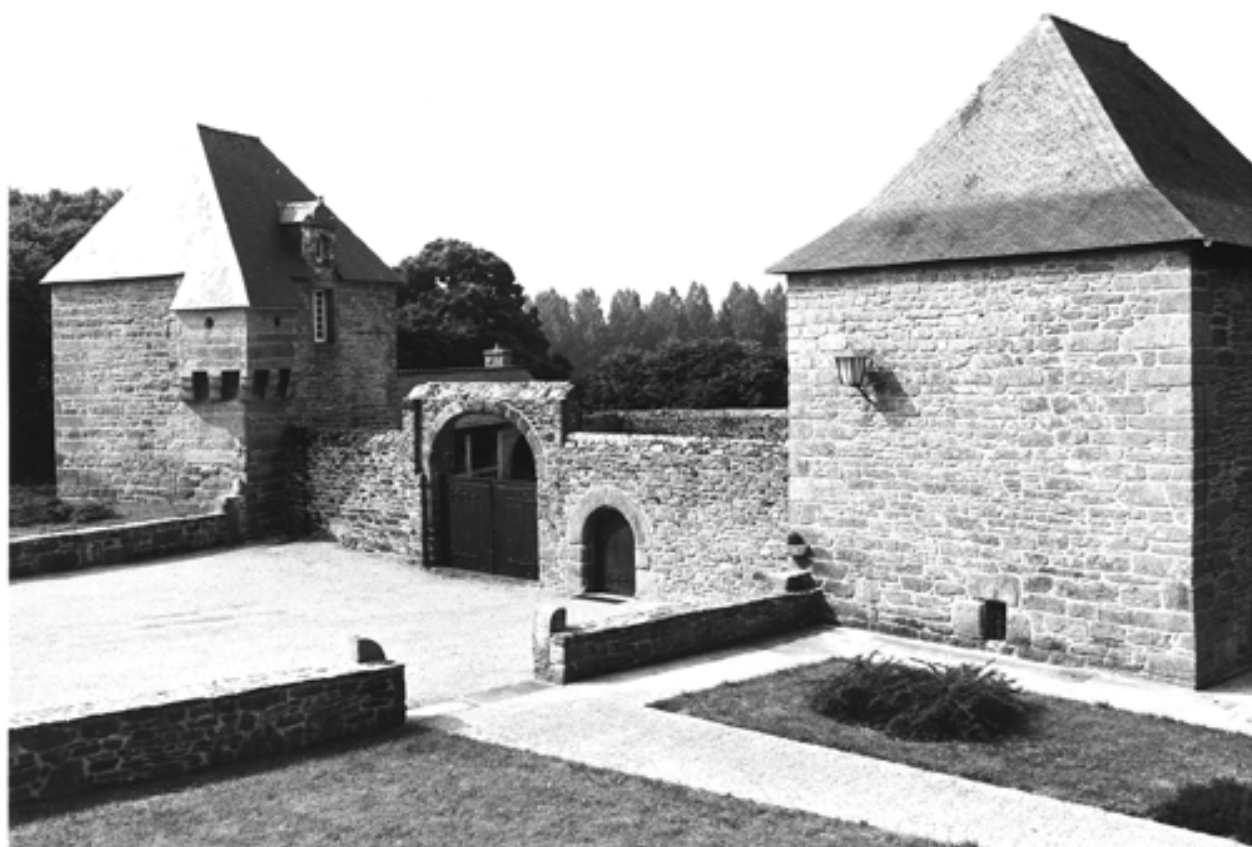
Fig. 6

PORTAIL ET PAVILLONS. Vue générale

Le portail d'entrée : mur de clôture ouvert d'un portail en plein cintre - la porte piétonne ne figure pas sur le dessin de Frotier de la Messelière (dessin de 1935).

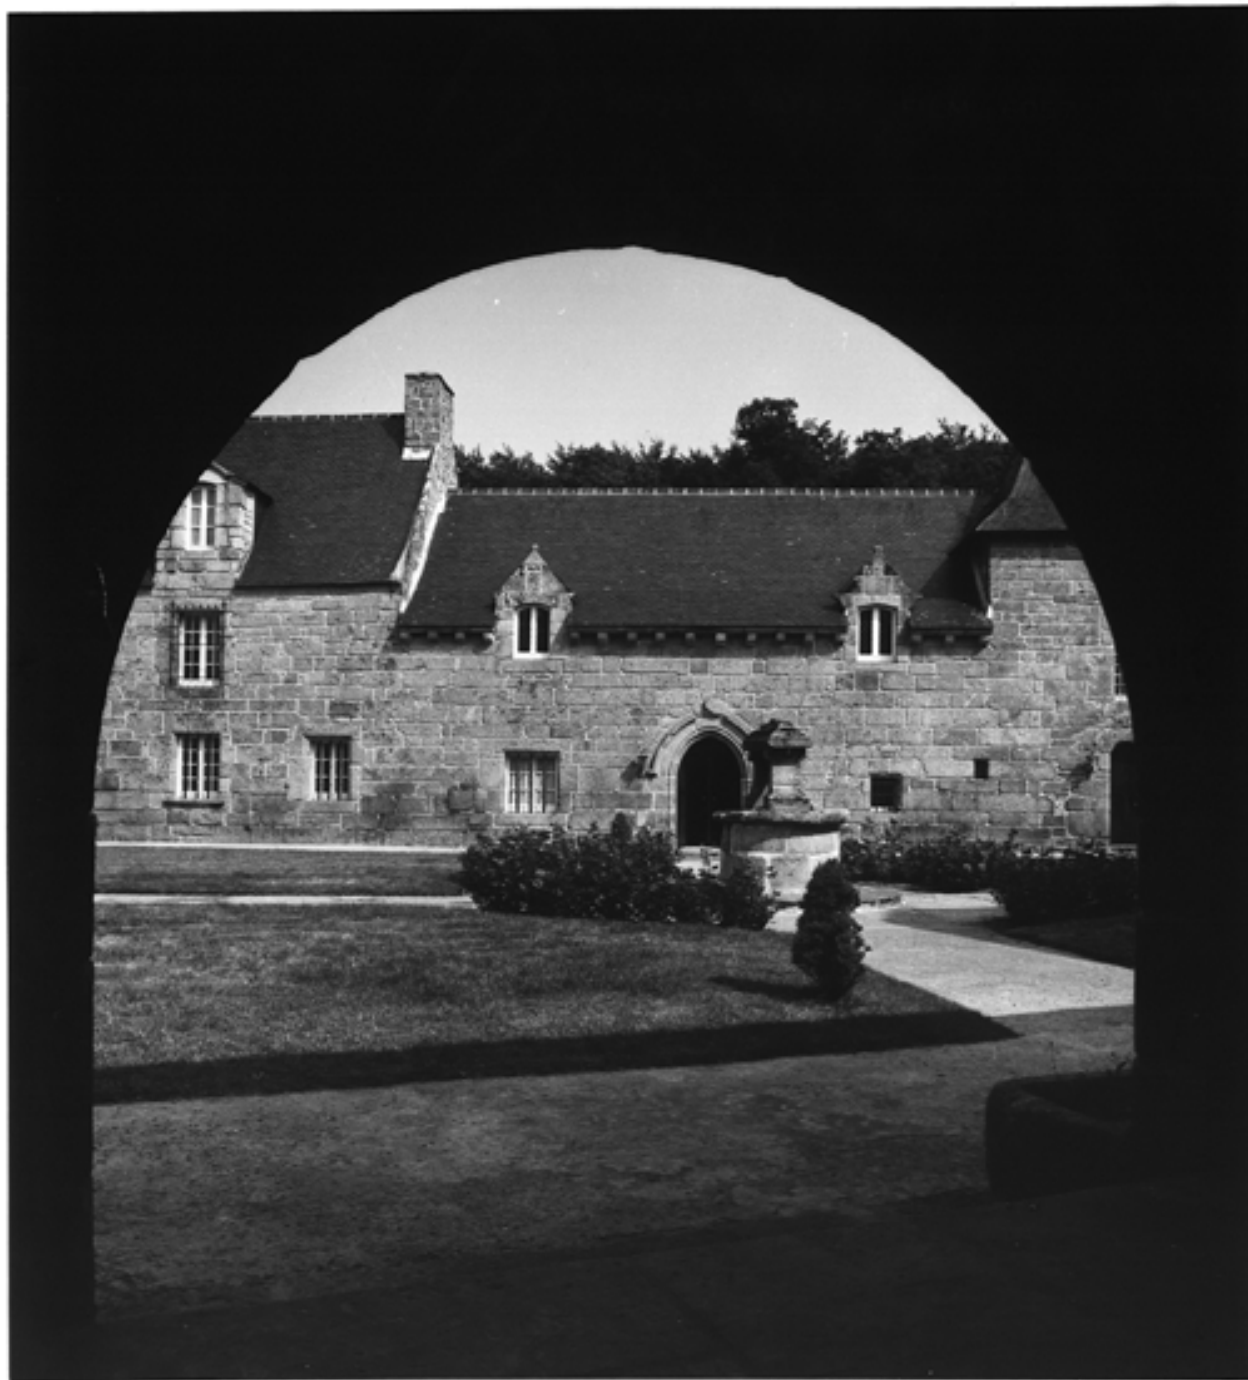
Fig. 8

CORPS DE LOGIS. FACADE SUD

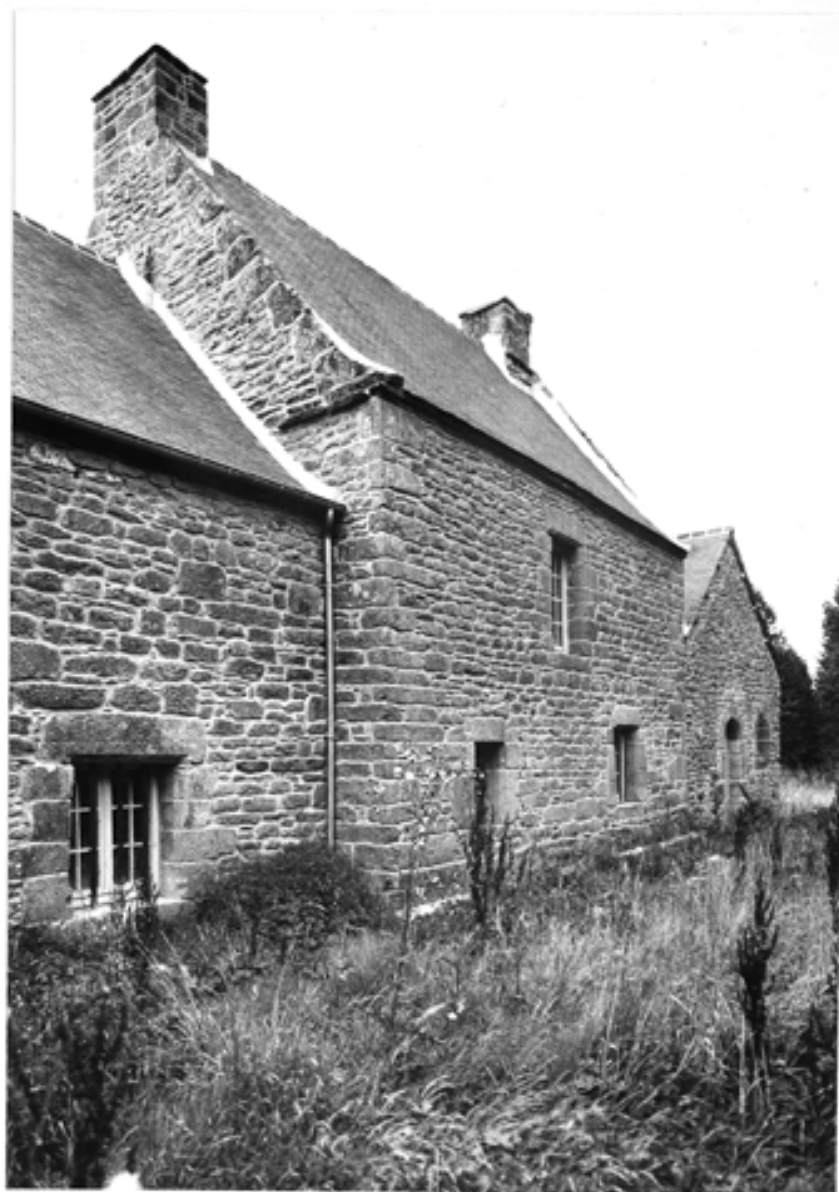
Fig. 11

MANOIR  
CORPS DE LOGIS. FACADE Nord

Elévation postérieure : peu ajourée; porte dans le corps central, grande fenêtre au 2ème niveau du corps du logis de gauche (Ouest). Pignons aveugles.

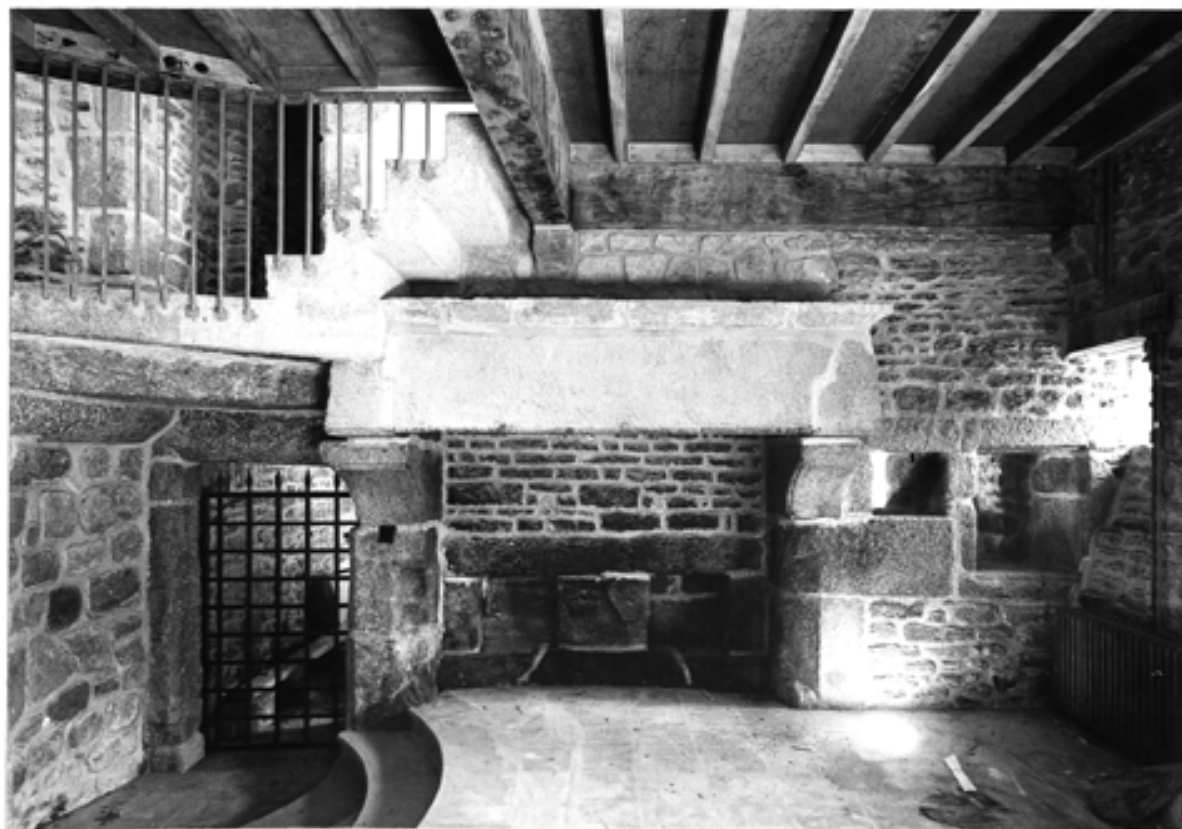
Fig. 15

Salle du 2ème corps de logis.

Mur Est : cheminée (après travaux)

. Corps central : porte d'entrée à linteau de bois, traces des gonds d'un vantail disparu, fenêtre à droite. Le mur de refend est rapporté, il est ouvert d'une porte donnant dans la cuisine flanquée d'un passe-plat; ce mur a été détruit lors de la restauration après 1967. Une porte au Nord et une fenêtre murée. Cheminée sur le mur Ouest (cf. photo). Sol en terre battue. Dans la cuisine, évier engagé dans le mur Sud (cf. photo), petite fenêtre et jour; cheminée sur le mur Est flanquée de deux niches latérales à droite. A gauche de la cheminée porte donnant dans le pavillon. Côté Nord accès à la cage d'escalier ouvrant directement sur la pièce, fenêtre à gauche. Depuis la réfection d'après 1967, salle et cuisine ne font qu'une seule pièce, sol refait, système de poutres et solives refait.

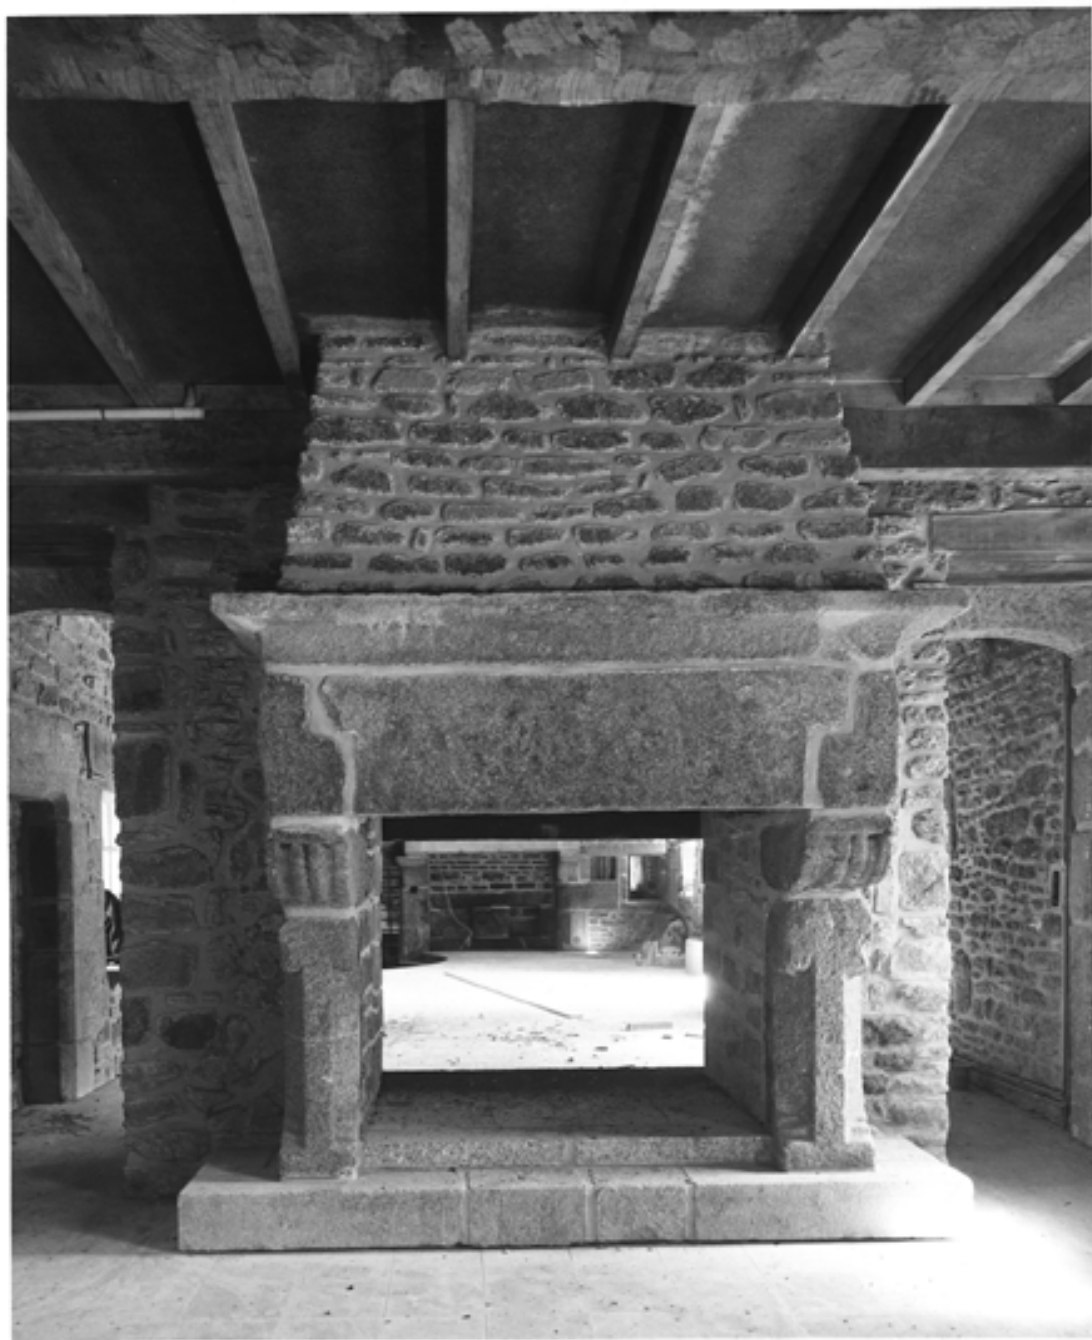
Fig. 17

Salle du 1er corps de logis.

Mur Est, cheminée rapportée après 1967

. Corps de logis gauche : une fenêtre au Sud; 2ème fenêtre rajoutée après 1967. Une porte dans le mur de refend donne dans la salle du corps central. Une cheminée rapportée sur ce mur après 1967 et une 2ème porte ouverte à gauche de cette cheminée (cf. photos). Cheminée sur le pignon Ouest, en granite, linteau monolithe à crossettes, consoles en quart de rond, piédroits chanfreinés, l. 230 cm. Mur Nord aveugle.

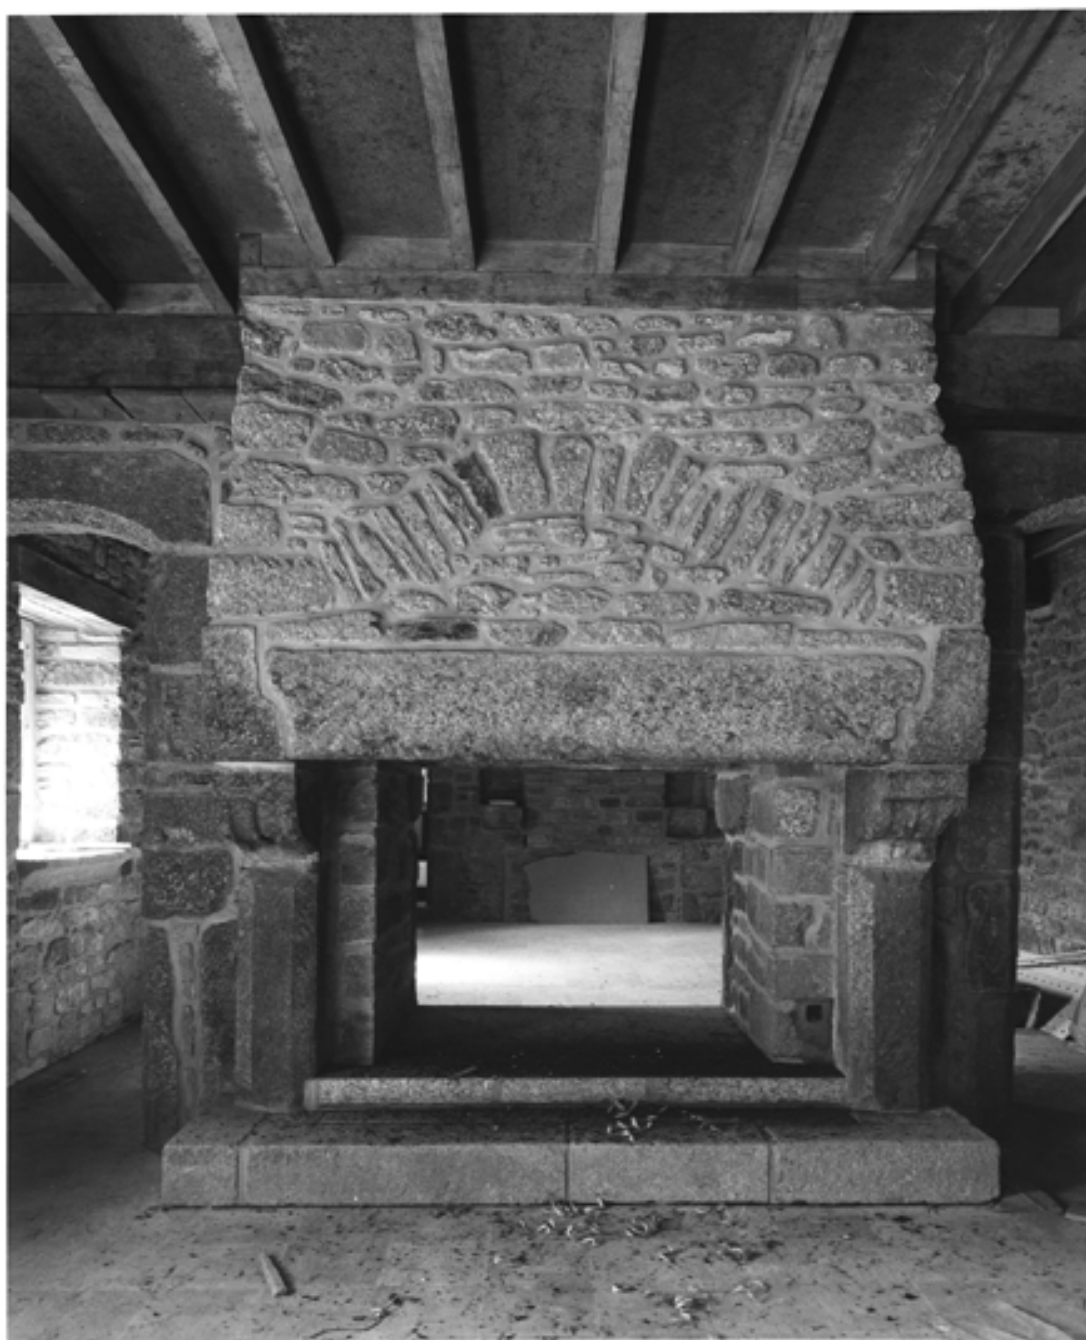
Fig. 19

Salle du 2ème corps de logis.  
CHEMINEE du mur Ouest
