| Dénomination | : chapelle |
| Historique | : Edifice fin 15e siècle ; bras nord 18e ou 19e siècle |
| Localisation | : Bretagne ; 22 ; Saint-Nicolas-du-Pélem |
| Titre courant | : Chapelle Notre-Dame |

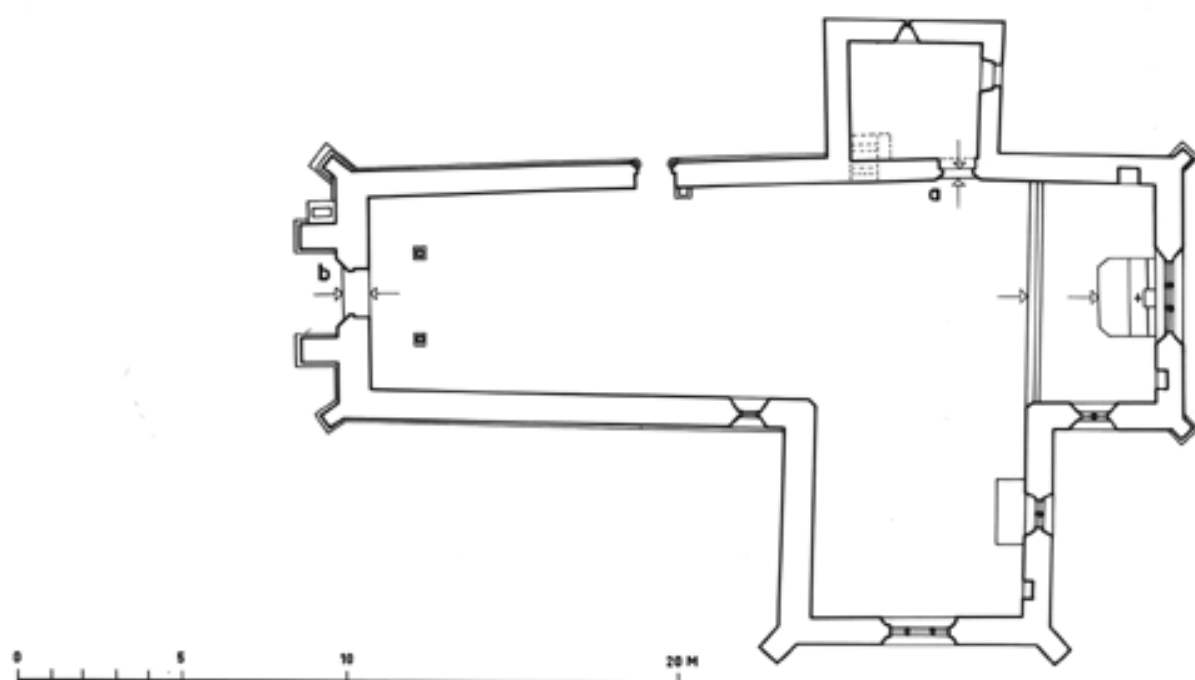
Pl. I

Plan en demi-croix latine. Dans l'axe du bras Sud est accolée une chapelle au Nord occupée par la sacristie. La nef affecte une forme trapézoïdale. Nef et transept à un seul vaisseau, chœur légèrement saillant terminé par un mur plat. Couvrement intérieur par un lambris de charpente en berceau en arc brisé (réparé en maints endroits). Chœur liturgique correspondant au chœur architectural limité par un emmarchement (une balustrade de communion existait encore en 1967).

Plan au sol

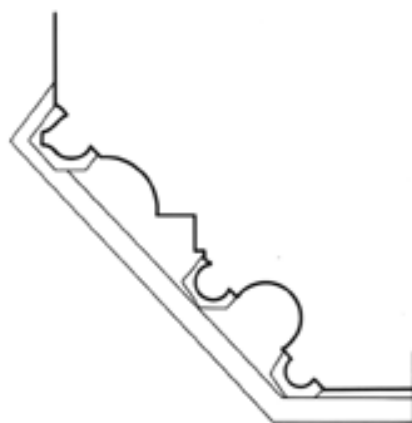
Pl. II

Mouluration : a) porte sacristie Nord  
b) porche

a : porte sacristie Nord

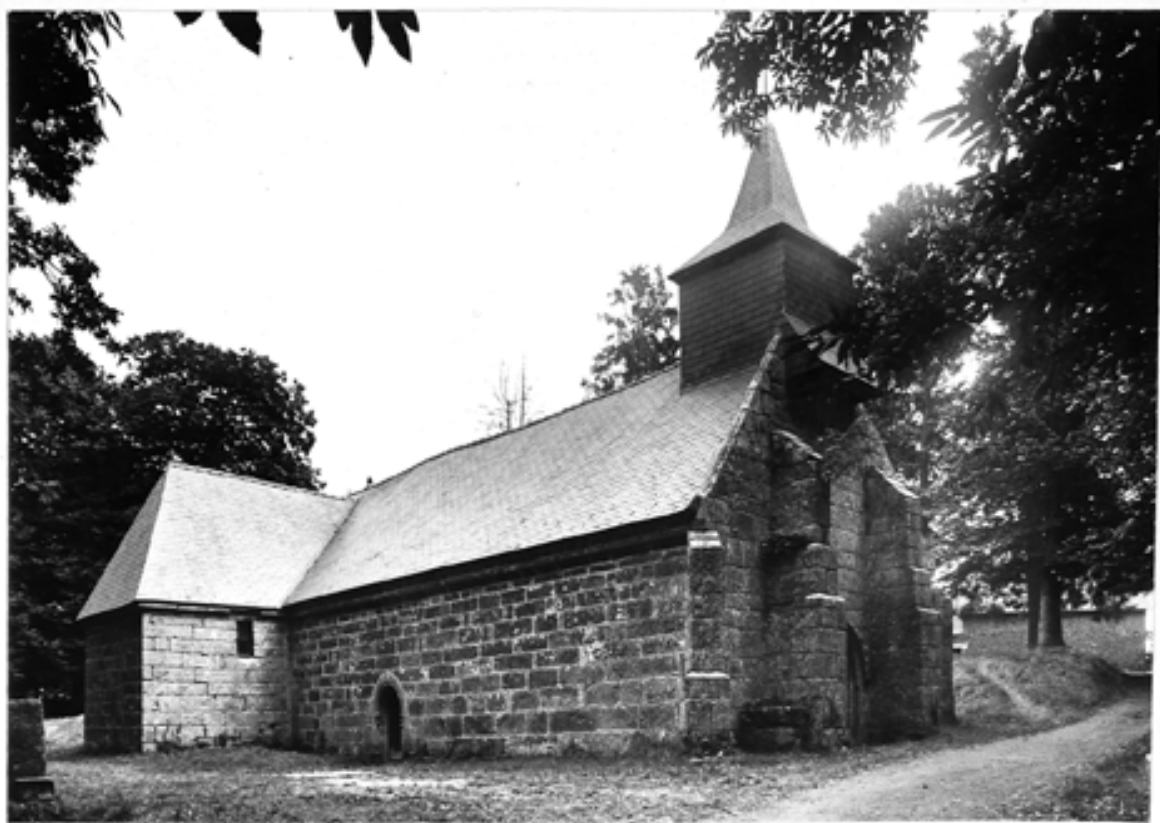
Fig. 1

Chapelle isolée construite sur un espace libre, non clos planté d'arbres. Cet espace présentait une forte dénivellation du Sud vers le Nord, et l'aplanissement nécessaire à la construction de la chapelle a déterminé un surplomb au Sud. Par conséquent il n'y a pas d'accès au Sud de la chapelle mais au Nord (Fig. 1). L'accès se fait par un chemin au Nord-Ouest; en contrebas de celui-ci une fontaine constituée d'un simple bassin.

Vue générale prise du Nord-Ouest

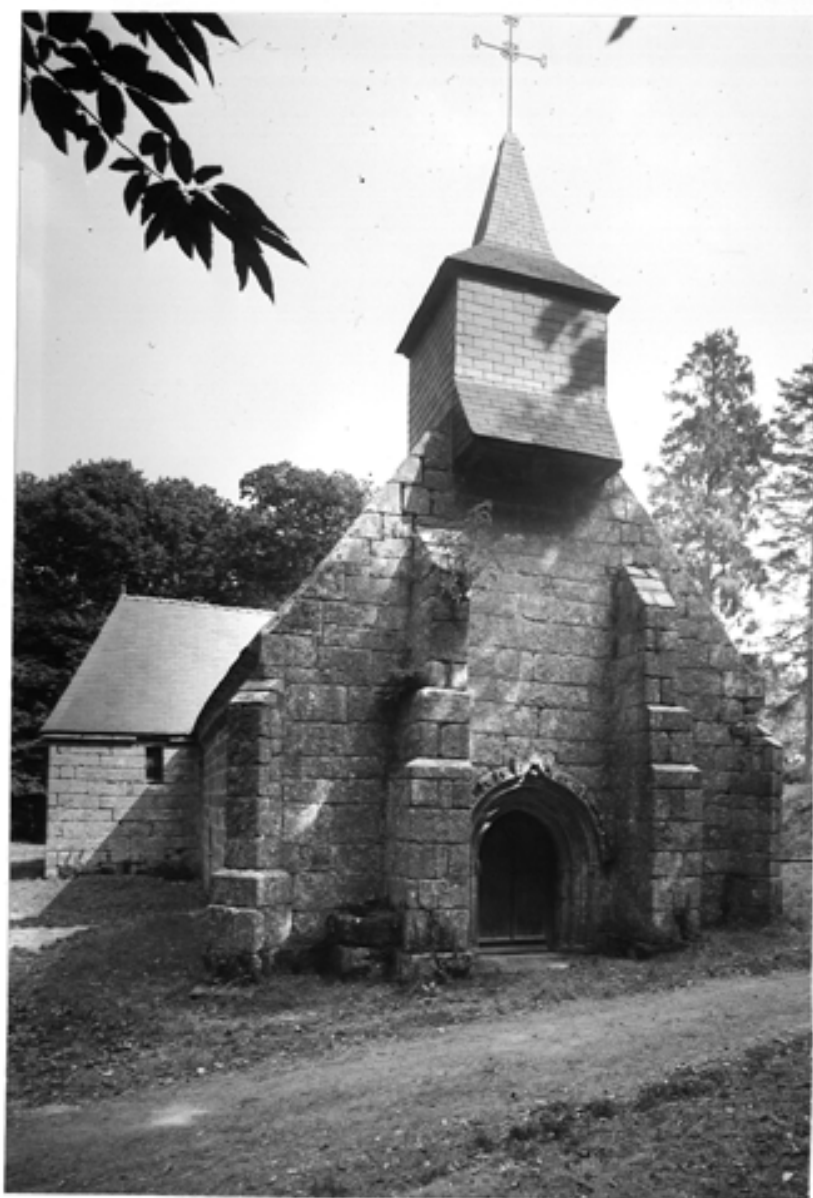
Fig. 2

Mur-pignon sommé d'un campanile de charpente essentée (restauration). Il est épaulé de deux contreforts angulaires et deux contreforts droits à ressauts. Contre le contrefort à gauche de la porte est adossée une cuve de plan carré à angles abattus (H.O, 80m environ).

Empattement droit à angles vifs à la base de toute l'élévation Ouest (le contrefort angulaire Nord-Ouest présente en plus une retraite chanfreinée).

Blason illisible au-dessus de la porte.

Vue de l'élévation Ouest

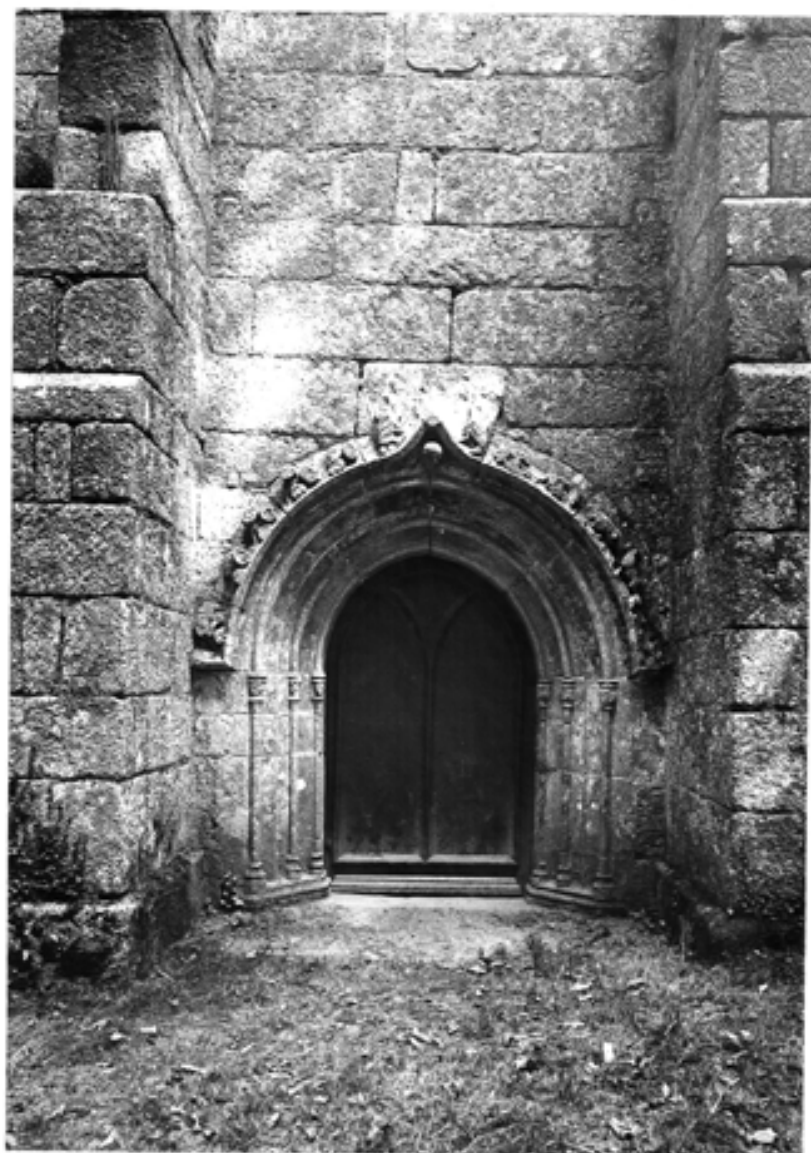
Fig. 3

Porte (Fig. 3) en arc brisé à deux rouleaux. Embrasure moulurée de trois colonnettes reposant sur des bases prismatiques et à chapiteaux sculptés de feuillages qui reçoivent les trois tores de la voussure. Archivolte en accolade à retours ornée sur le rampant de feuillages à gauche et à droite d'une tête humaine et de deux animaux grimpants. Dans l'écoinçon de l'accolade tête humaine en relief.

Porte occidentale

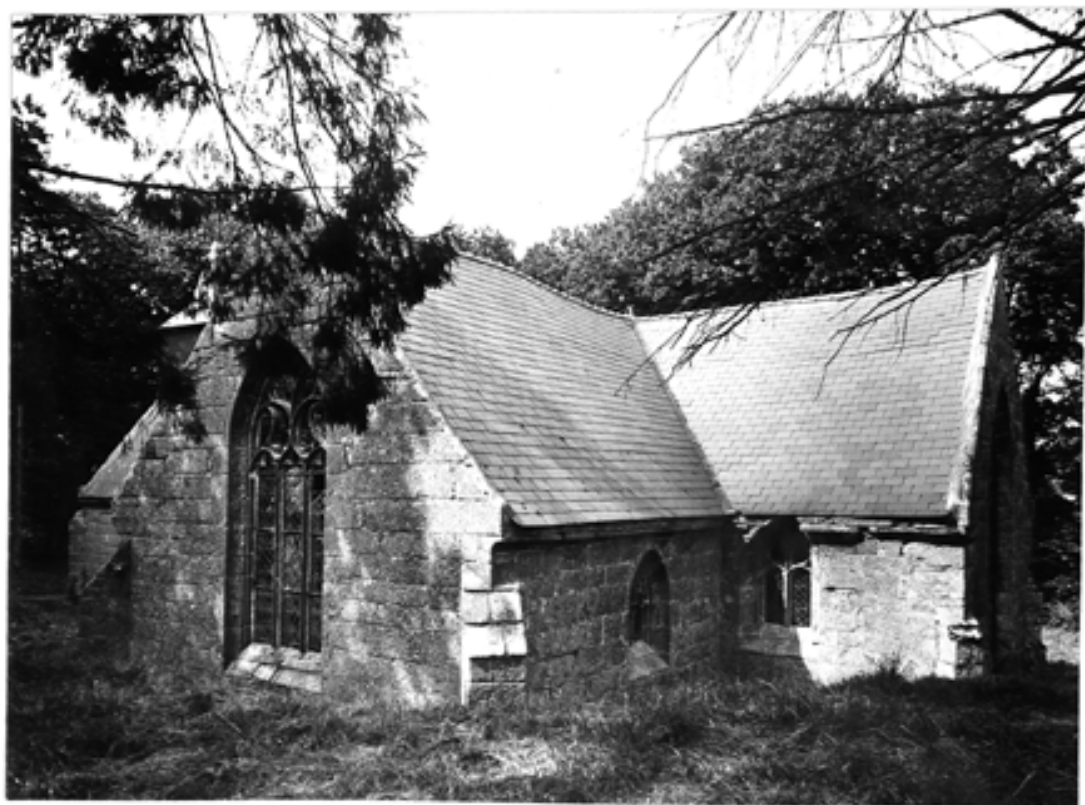
Fig. 4

Mur Sud (Fig. 4). Fenêtre à embrasure en cavet. Contreforts angulaires.

Fenêtre en arc brisé près de l'angle gauche interrompant la corniche.

Vue du bras Sud du transept  
prise du Sud-Est

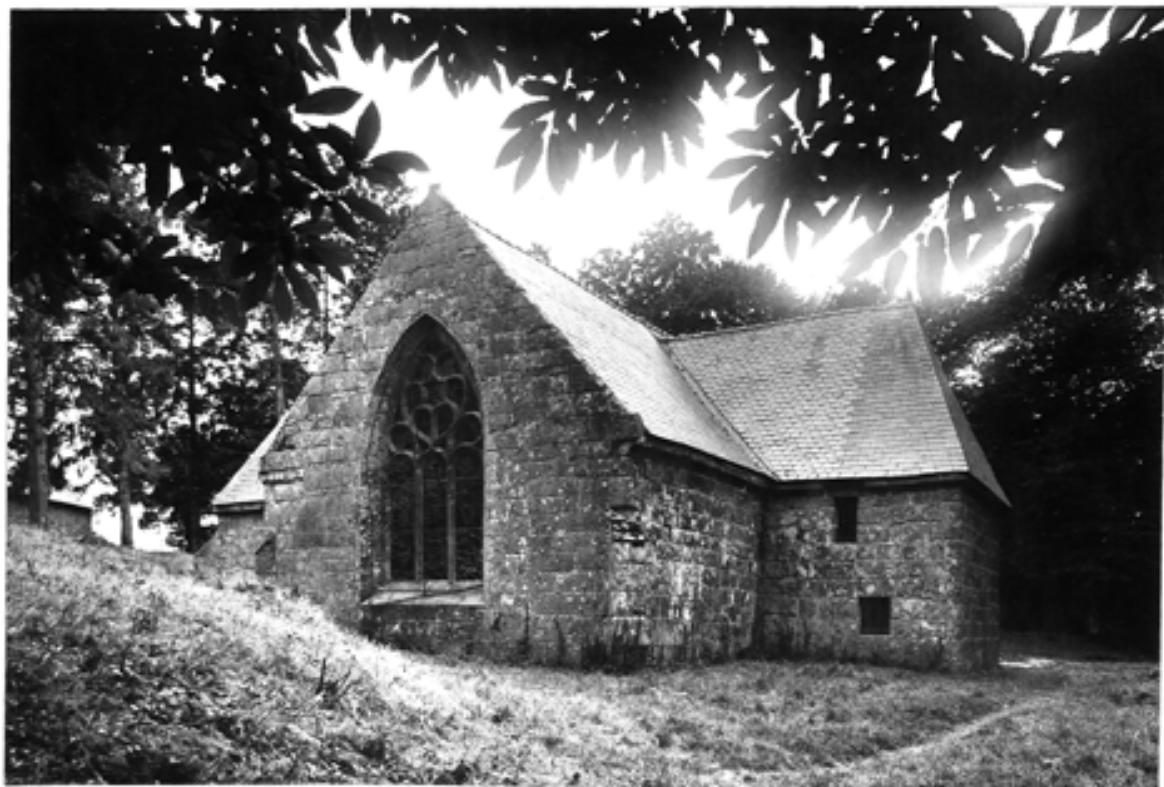
Fig. 5

Mur Est.(Fig. 5) Mur-pignon ouvert d'une haute fenêtre en arc brisé piédroits ébrasés, voussure de l'arc moulurée en cavet.

Mur Est ouvert de deux baies rectangulaires à encadrement à angles vifs, fermées de bancs en fer forgé à dents.

Vue du chœur prise du Nord-Est

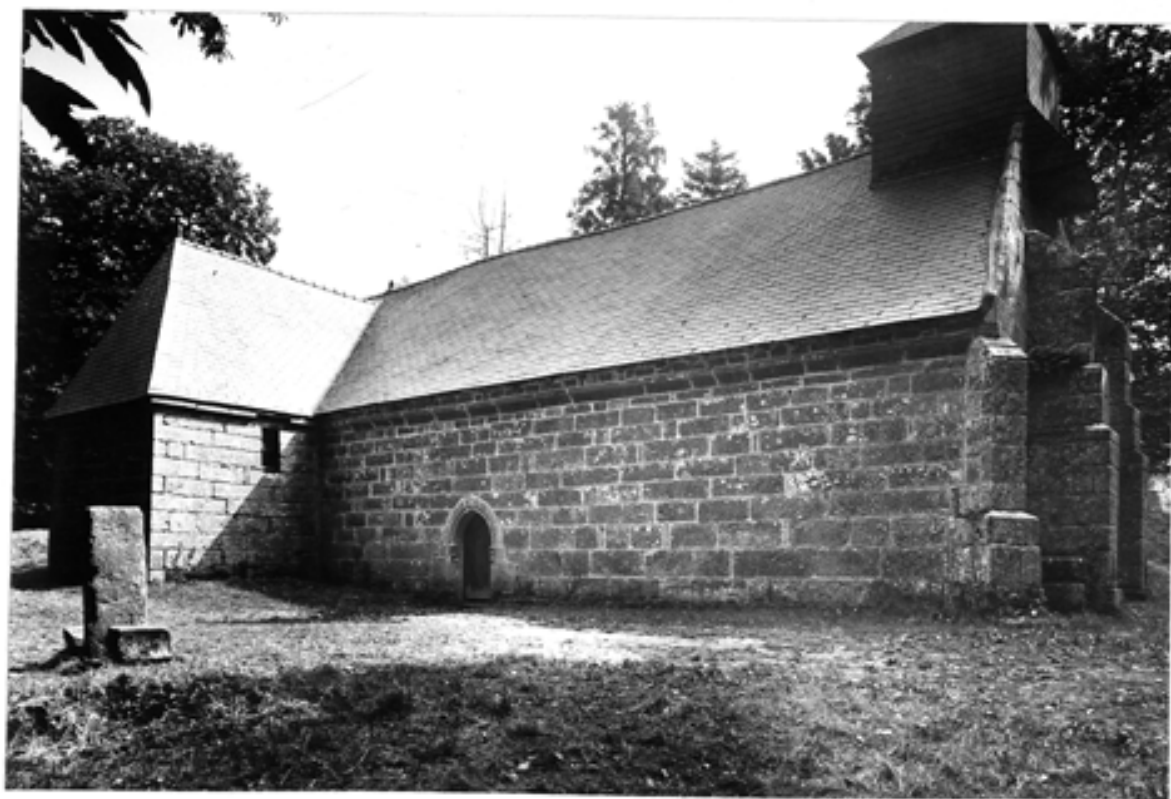
Fig. 6

Mur Ouest (Fig. 6) ouvert d'une fenêtre rectangulaire de même type que celles de l'Est, interrompant la corniche.

Vue générale de l'élévation Nord

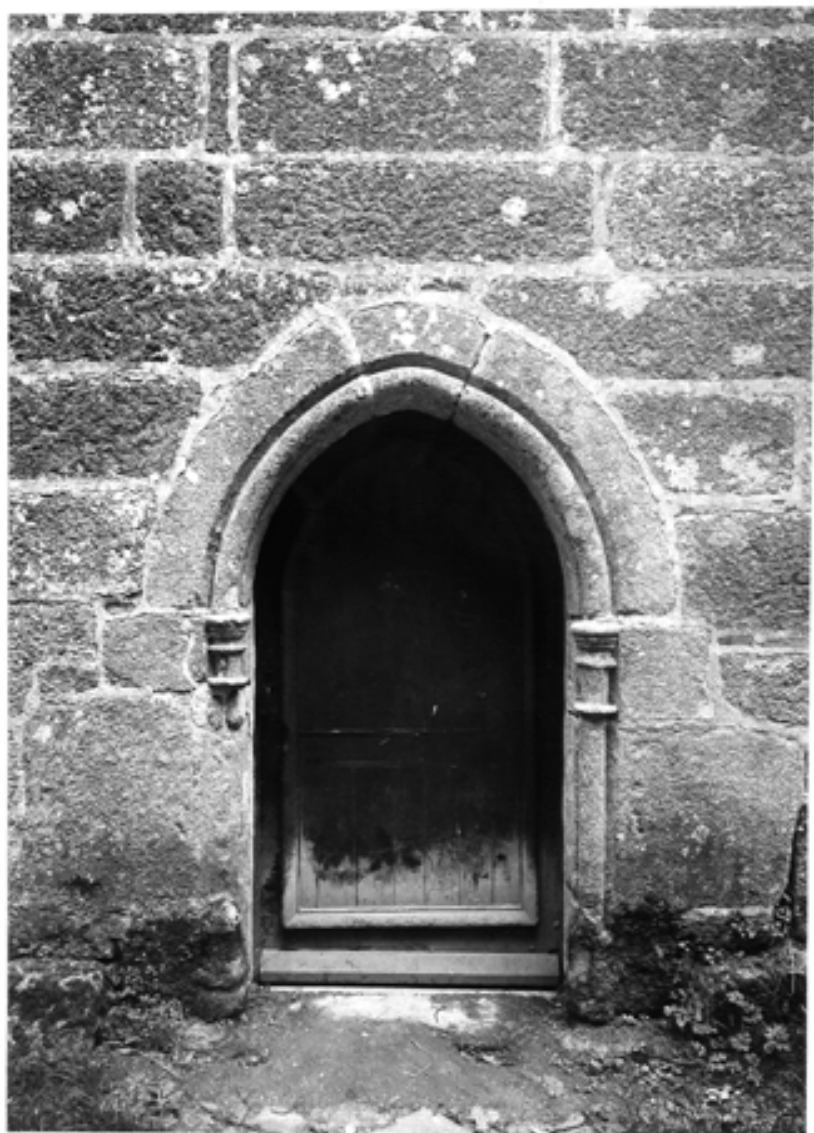
Fig. 7

. Nef. Ouverte seulement d'une porte (Fig.7) à encadrement orné de colonnettes à chapiteau (la colonne de gauche a disparu) et base prismatique.

Porte du mur Nord de la nef

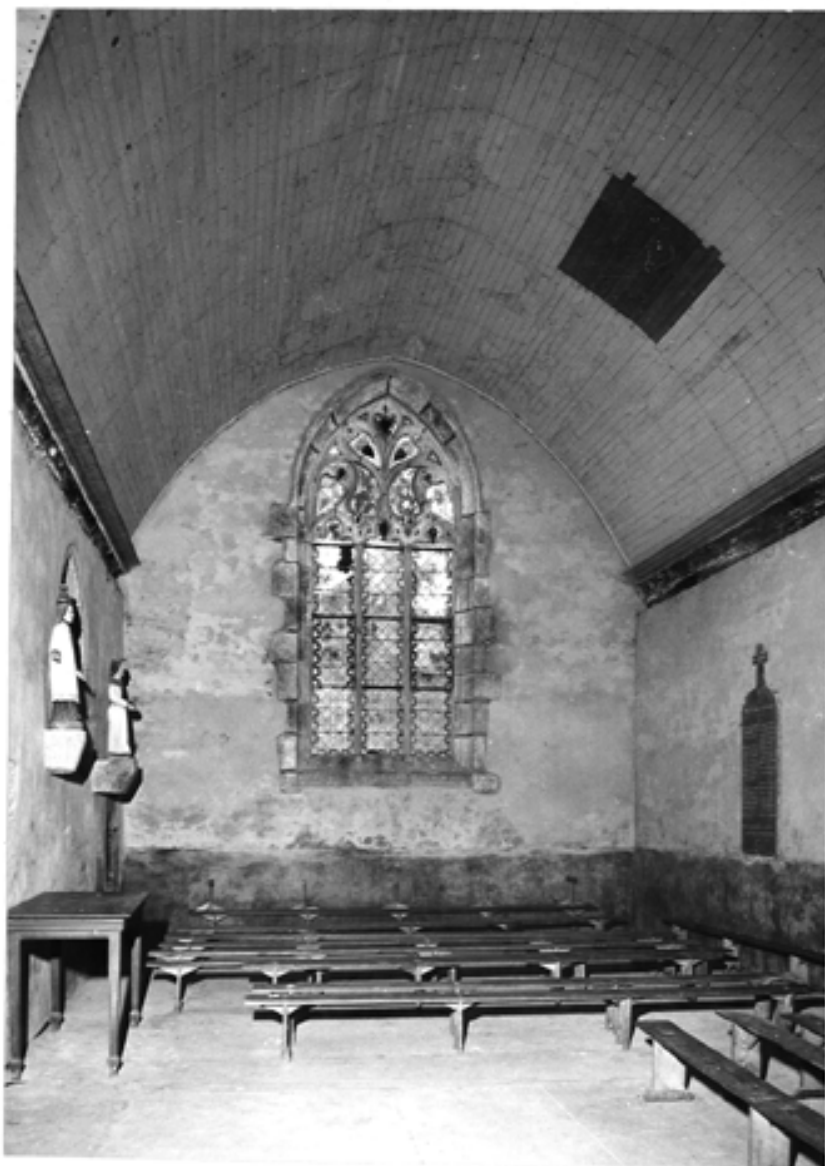
Fig. 9

. Mur Sud ouvert d'une fenêtre à ébrasement en cavet et remplage. (Fig. 9)

Vue intérieure du bras de  
transept Sud

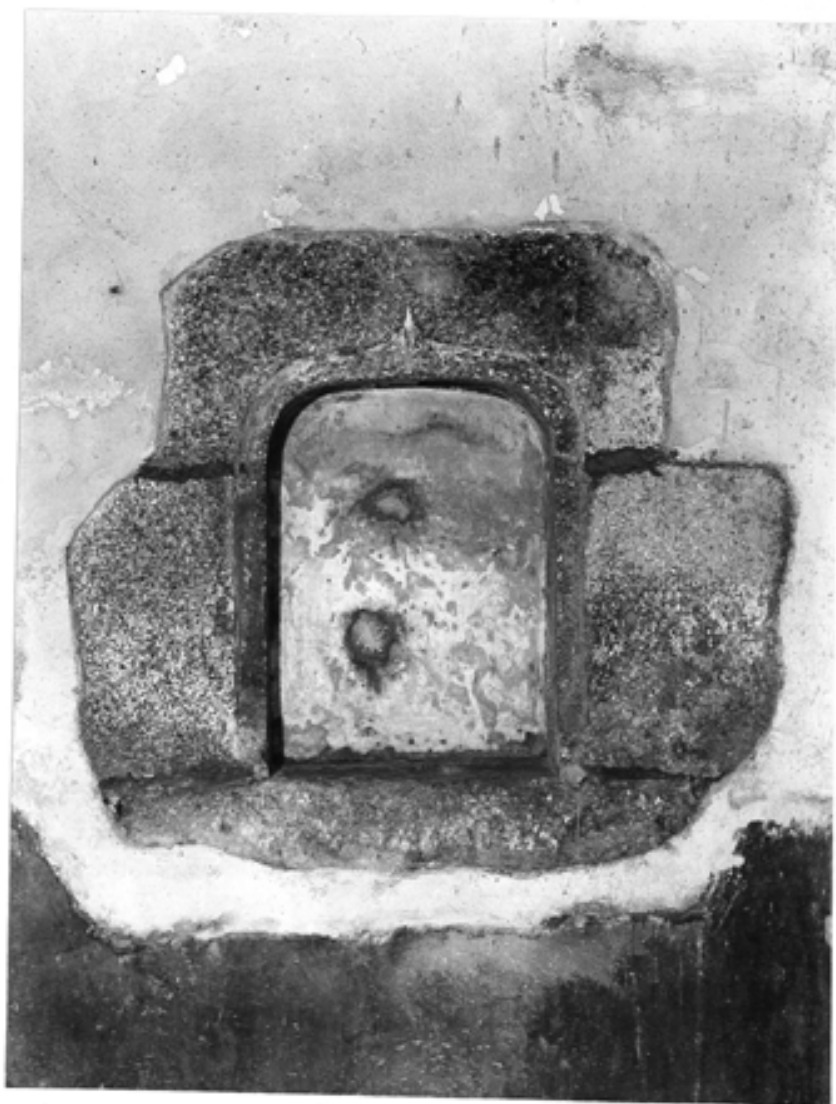
Fig. 10

. Mur Est ouvert d'une fenêtre en arc brisé à ébrasement en cavet et remplage à fleur de lys. A sa droite : niche-crédence. (Fig. 10)

Niche-crédence du bras de  
transept Sud

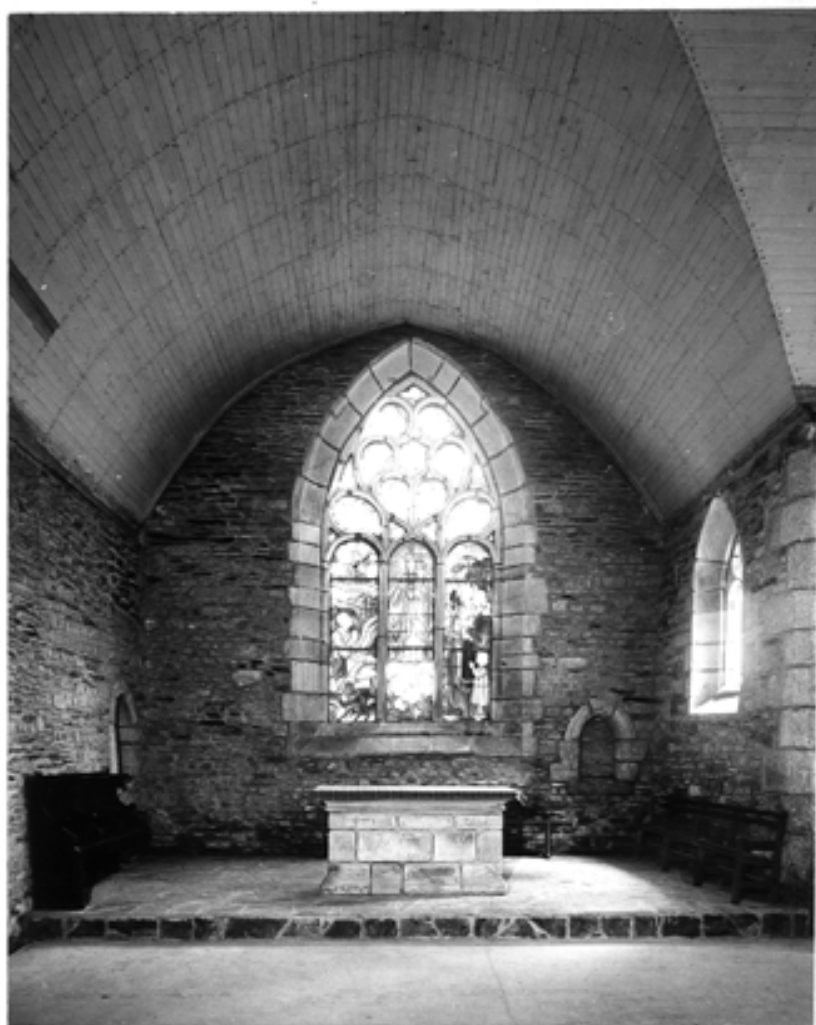
Fig. 11

. Mur Sud ouvert d'une fenêtre en arc brisé à embrasure en cavet et remplage à lobes simples.

. Mur Est ouvert d'une grande fenêtre en arc brisé à embrasure en cavet et remplage à trois formes et réseau rayonnant autour d'un motif central. A droite, niche-crédence. (Fig. 11 et 12)

Vue du chœur

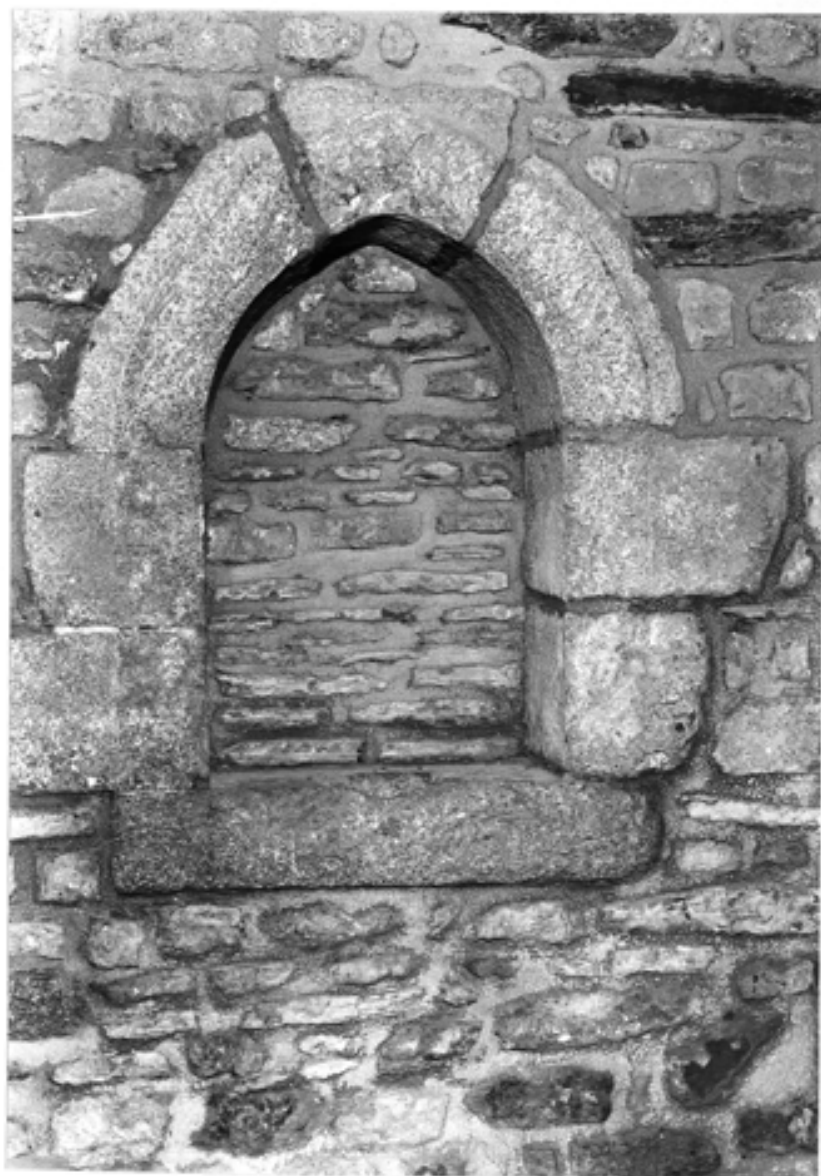
Fig. 12

Niche-crédence du chœur

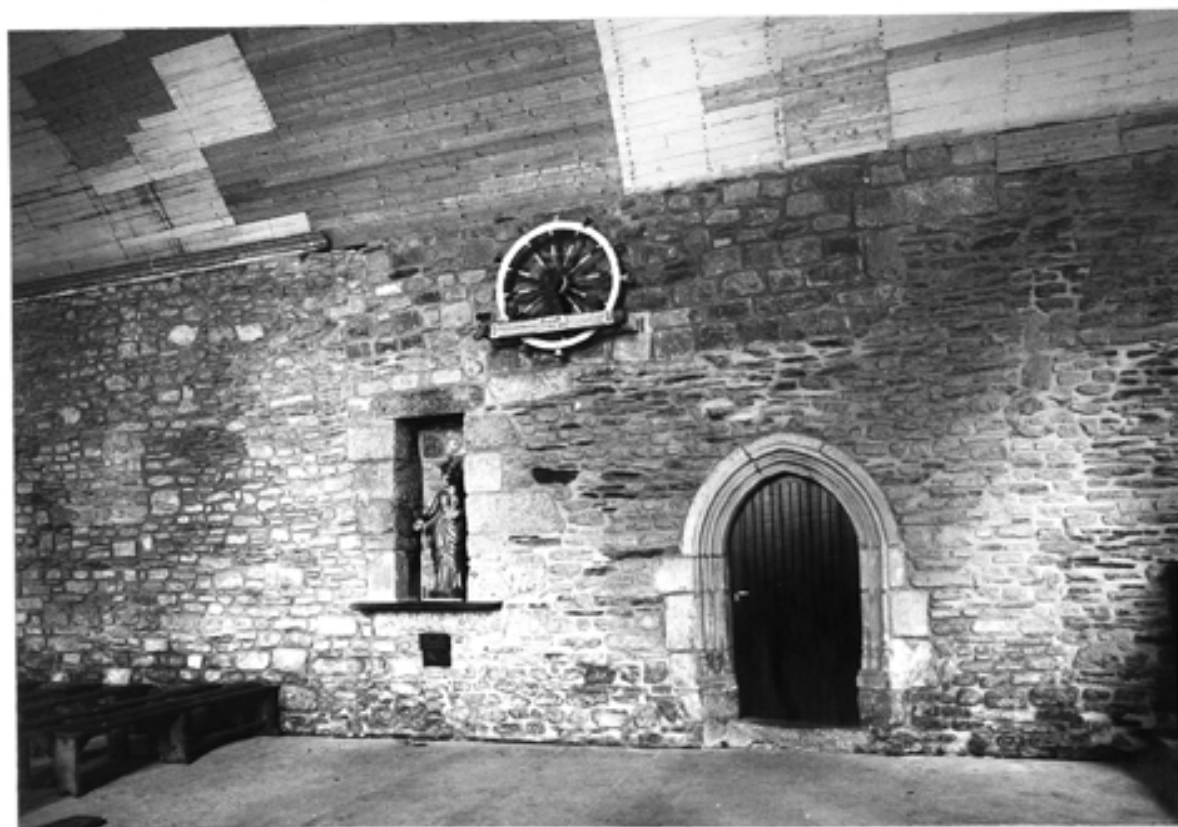
Fig. 13

Ruptures dans la maçonnerie du mur à droite de la porte d'accès à la sacristie et à gauche de la niche abritant la statue. Aux mêmes aplombs on observe une interruption des sablières.

Mur Sud de la nef

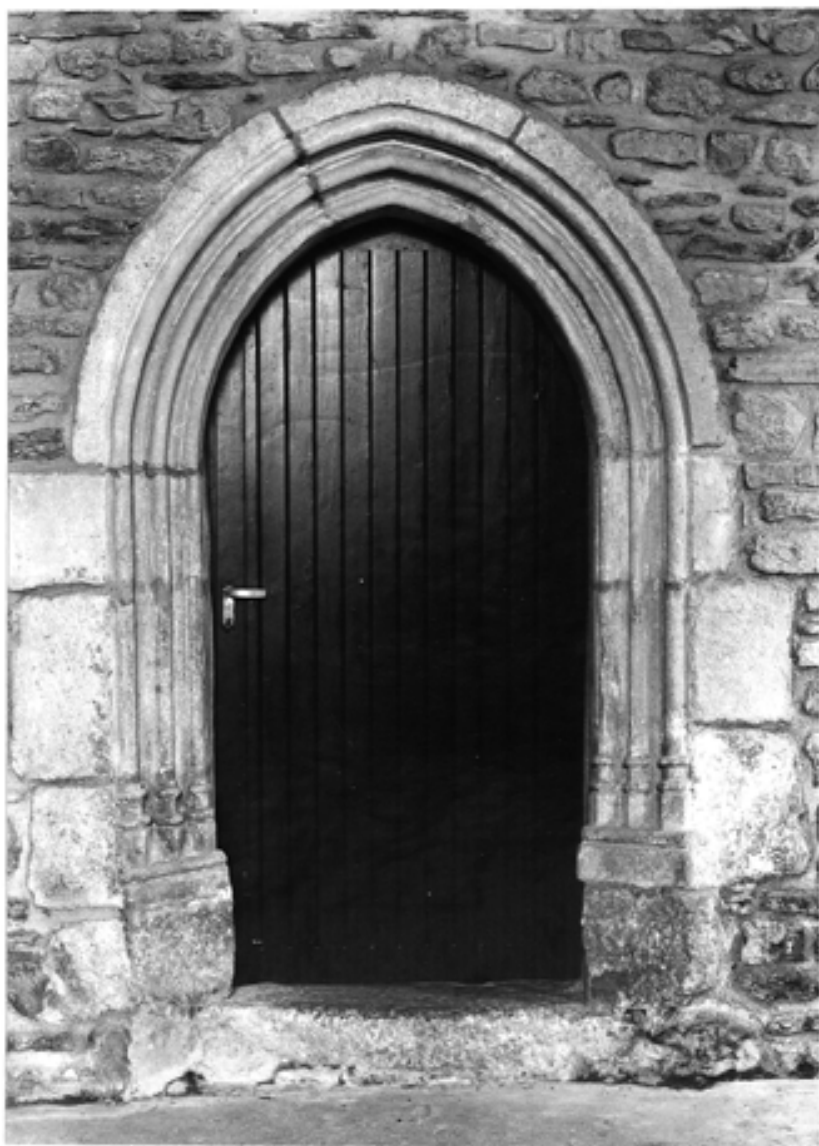
Fig. 14

Porte d'accès à la sacristie. (Fig. 14)

Porte du mur Nord à arrière-voussure en arc segmentaire et encadrement à angles vifs accostée à droite d'un bénitier cubique encastré.

Vue de la porte ouvrant sur la  
sacristie
