| Commune | : Saint-Nicolas-du-Pélem |
| Lieu-dit | : Rez Guervenno |
| REFERENCE | : IA00004282 |
| Titre courant | : Ferme |

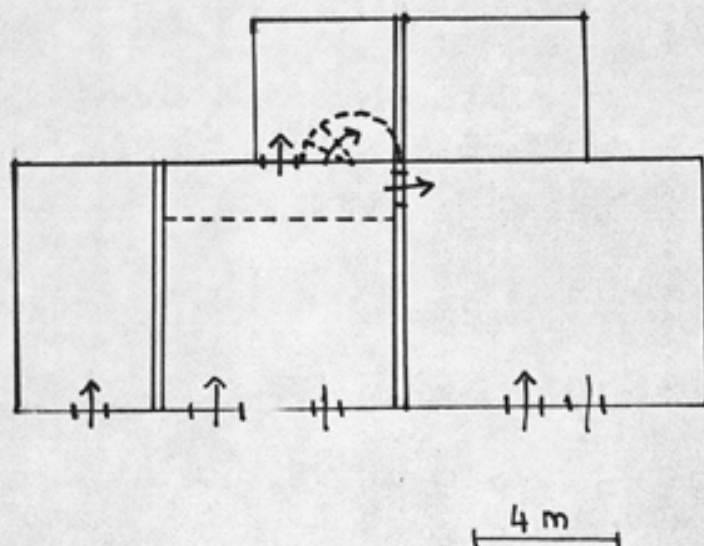
Pl. 1

Croquis de distribution

4. Structure : logis de plan allongé, à un étage carré, deux murs de refends. Escalier demi-hors-œuvre sur l'élévation postérieure désaffecté actuellement englobé dans un appenti plus récent.

7. Distribution intérieure : refaite, avec cheminées condamnées.

Logis à fonctions multiples sur deux niveaux.

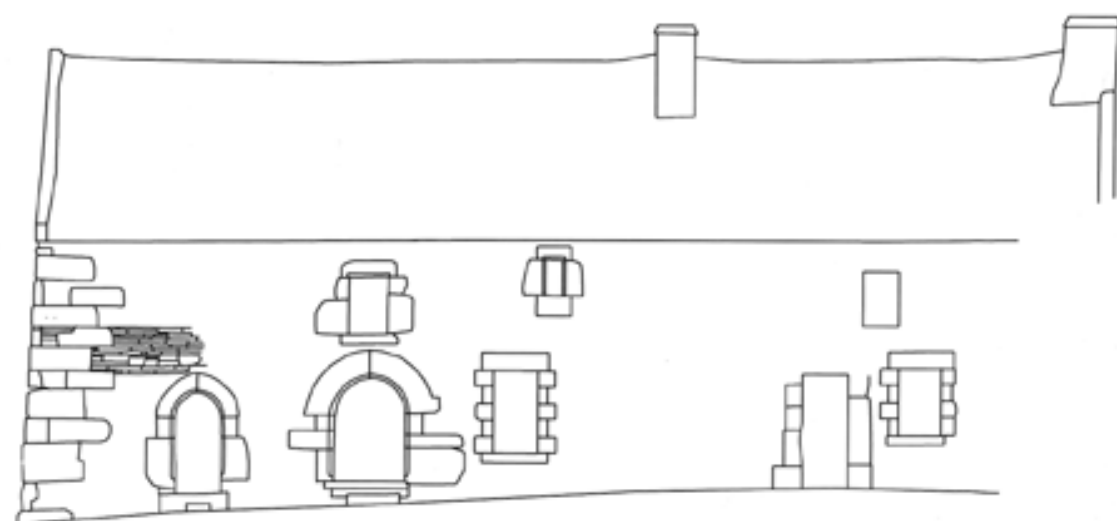
Pl. II

Elévation

5. Elévation : irrégulière; portes en plein cintre à deux claveaux; altération par ouverture de deux fenêtres rectangulaires.

La date 1784 est sans doute celle d'un remaniement de la partie droite; la partie gauche est du 17<sup>ème</sup> siècle.

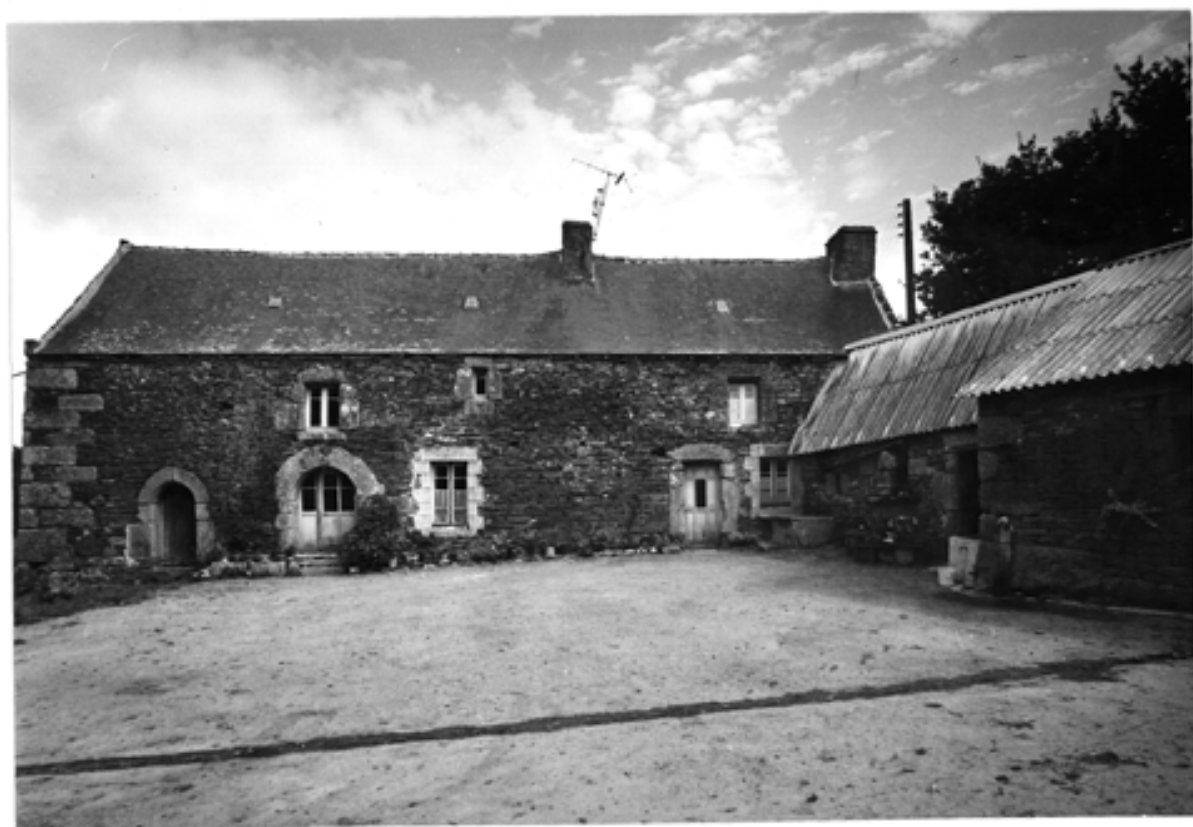
Fig. 1

Vue générale du logis et de l'étable

Ferme isolée à une centaine de mètres de Rez-Guervéno. Système en cour ouverte avec un hangar (kar-ti) sur piliers en retour d'équerre à gauche, et un alignement de dépendances en retour à droite.

Toit à deux versants sur le logis et le hangar, en ardoises. Fibrociment sur les étables. Logis à pignons découverts, kar-ti à linolet. Charpente de la partie droite du logis à sous-faitage étreillonné en croix de Saint-André avec aisselier. Partie gauche à entrail formant poutre, et entrail retroussé.

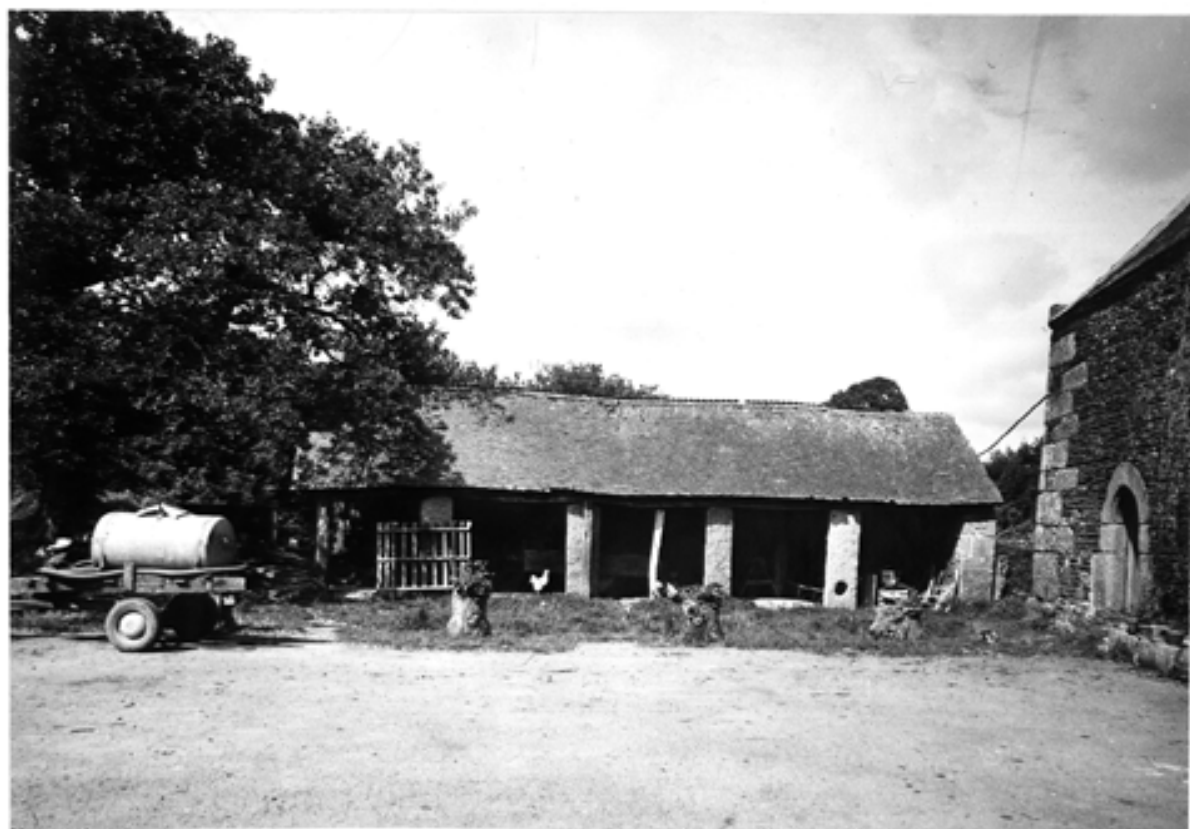
Fig. 2

Vue générale du hangar

3. Matériaux : schiste en gros-œuvre, chaînes d'angle et encadrements des baies en granite. Hangar en orthostats de granite.

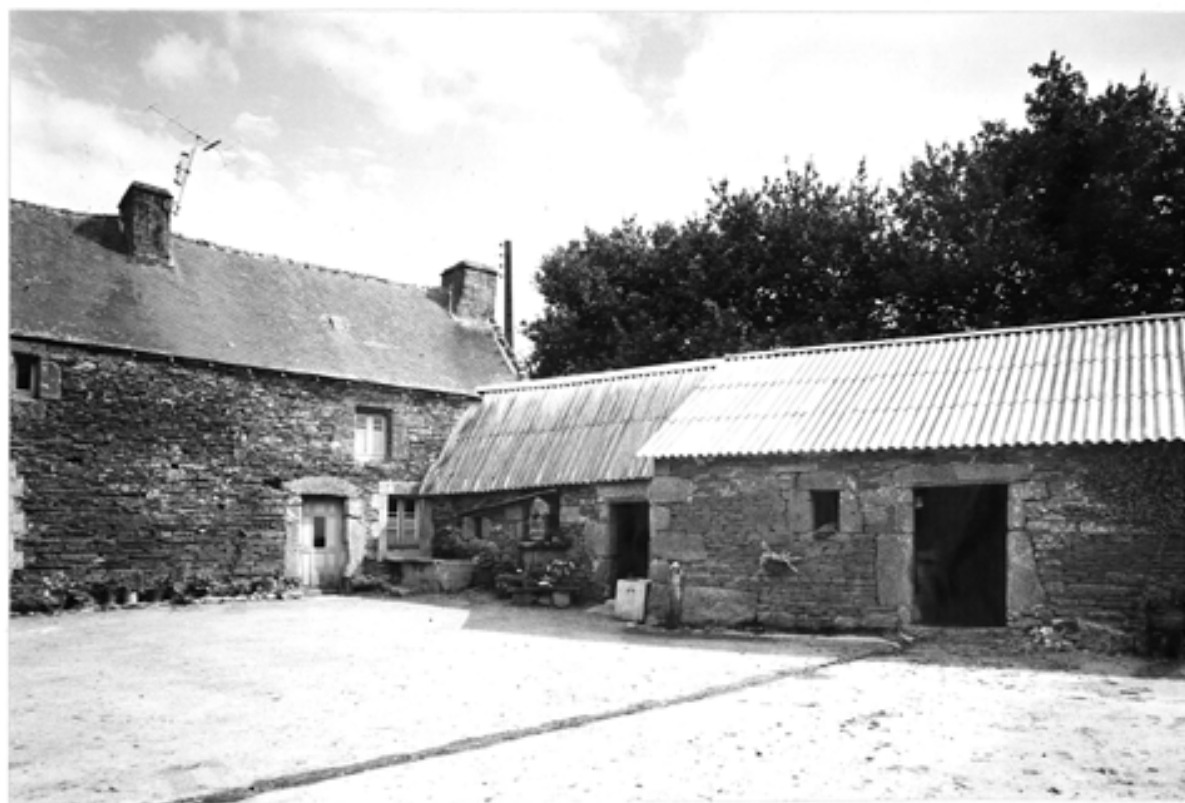
Fig. 3

Vue générale de l'étable

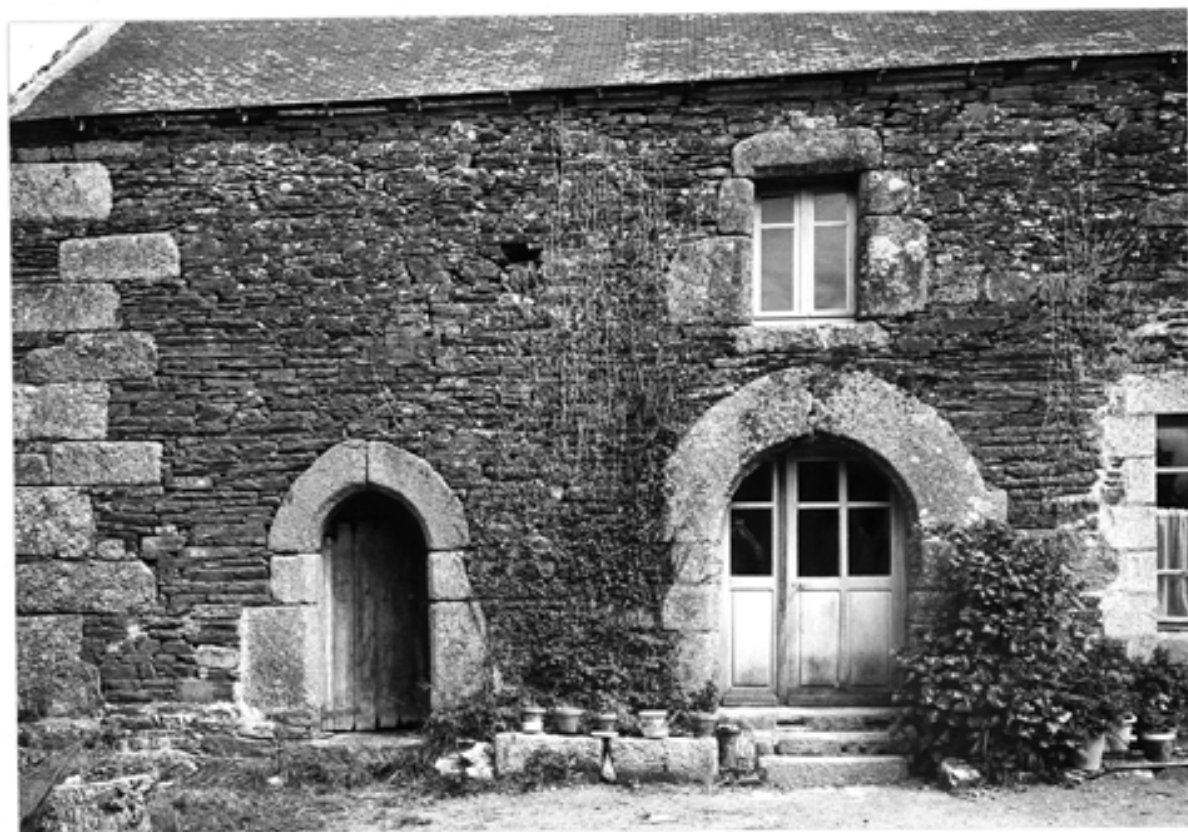
Fig. 4

LOGIS. Partie gauche de l'élévation

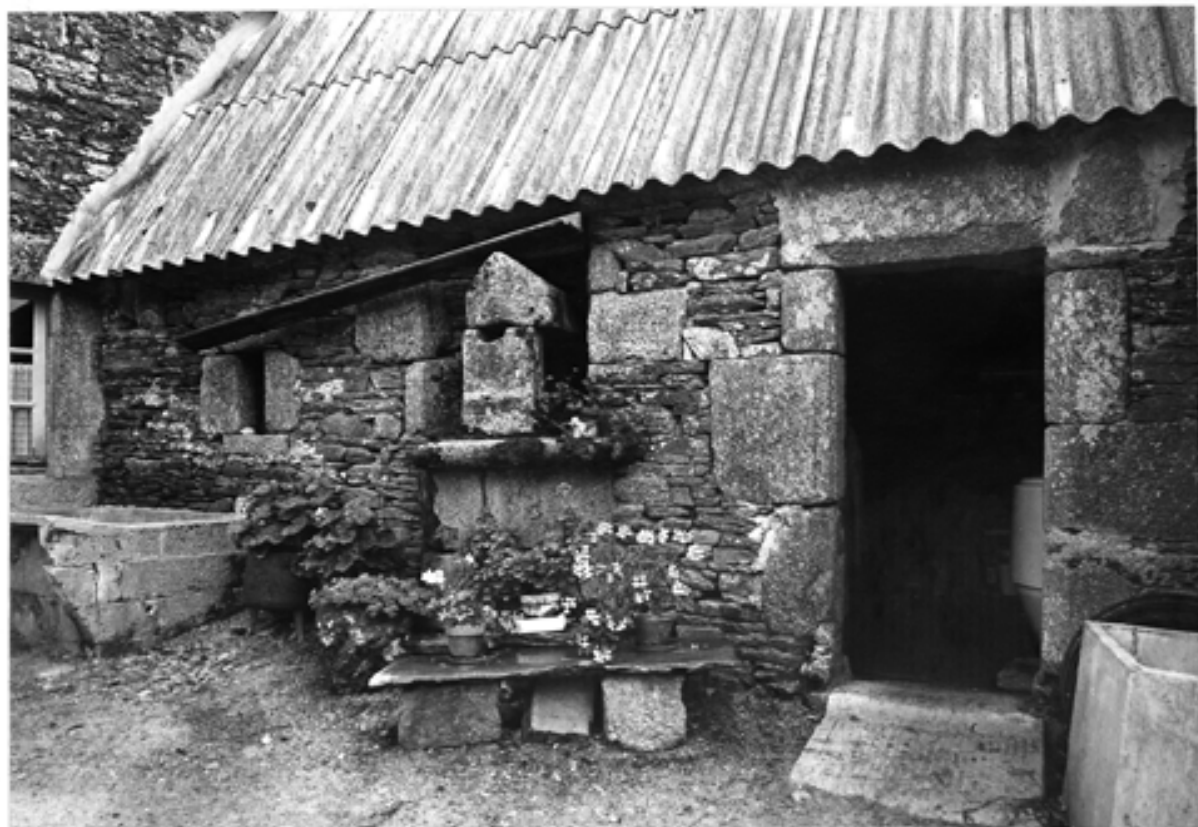
Fig. 5

PUITS

Puits engagé dans le mur d'une dépendance.

Puits devant l'étable, de plan circulaire, sans décor.
