| Commune | : Sainte-Tréphine |
| Lieu-dit | : Kerfolben |
| REFERENCE | : IA00004296 |
| Titre courant | : Maison |

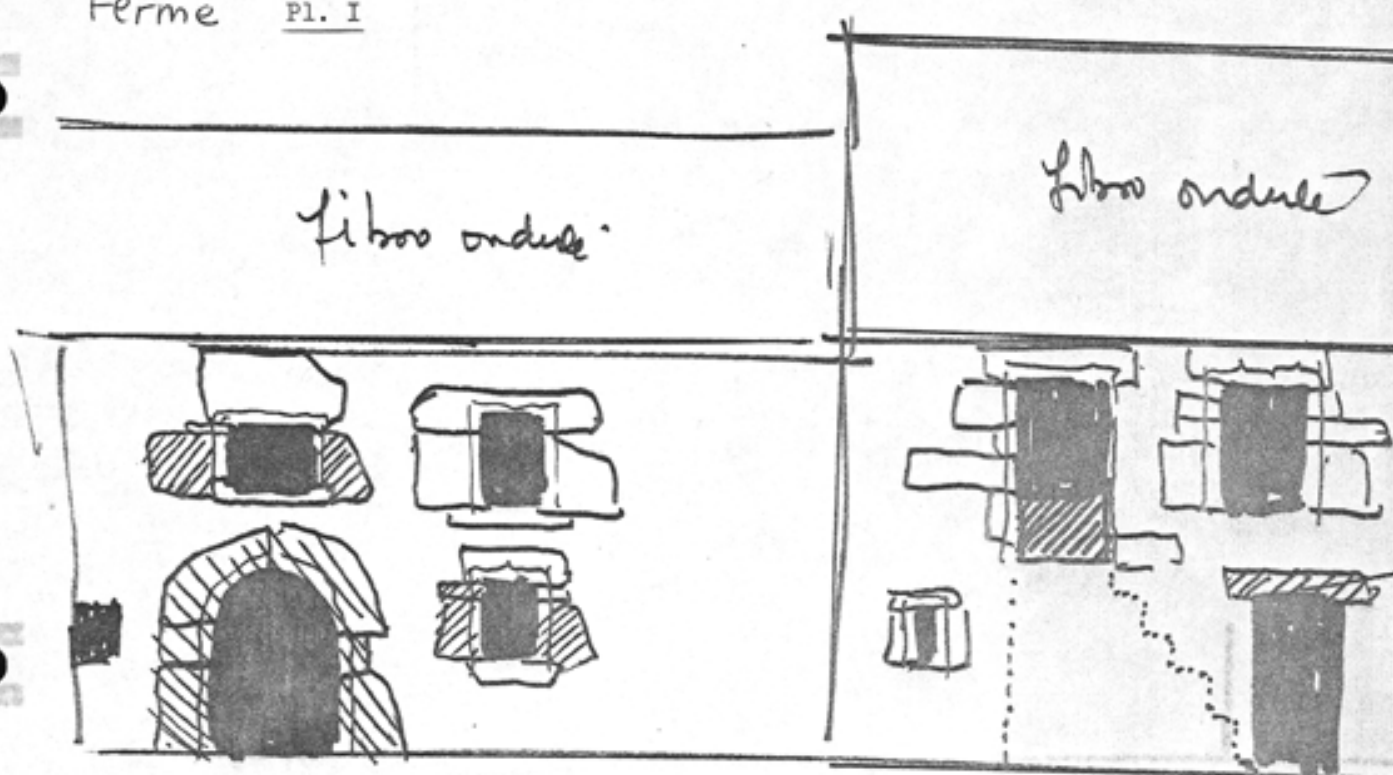
ferme Pl. I

Pl. I      Croquis : encadrements des baies - escalier extérieur.

grante

encadrement schiste -

petit appareil de châtre

↑  
escalier extérieur  
disparu

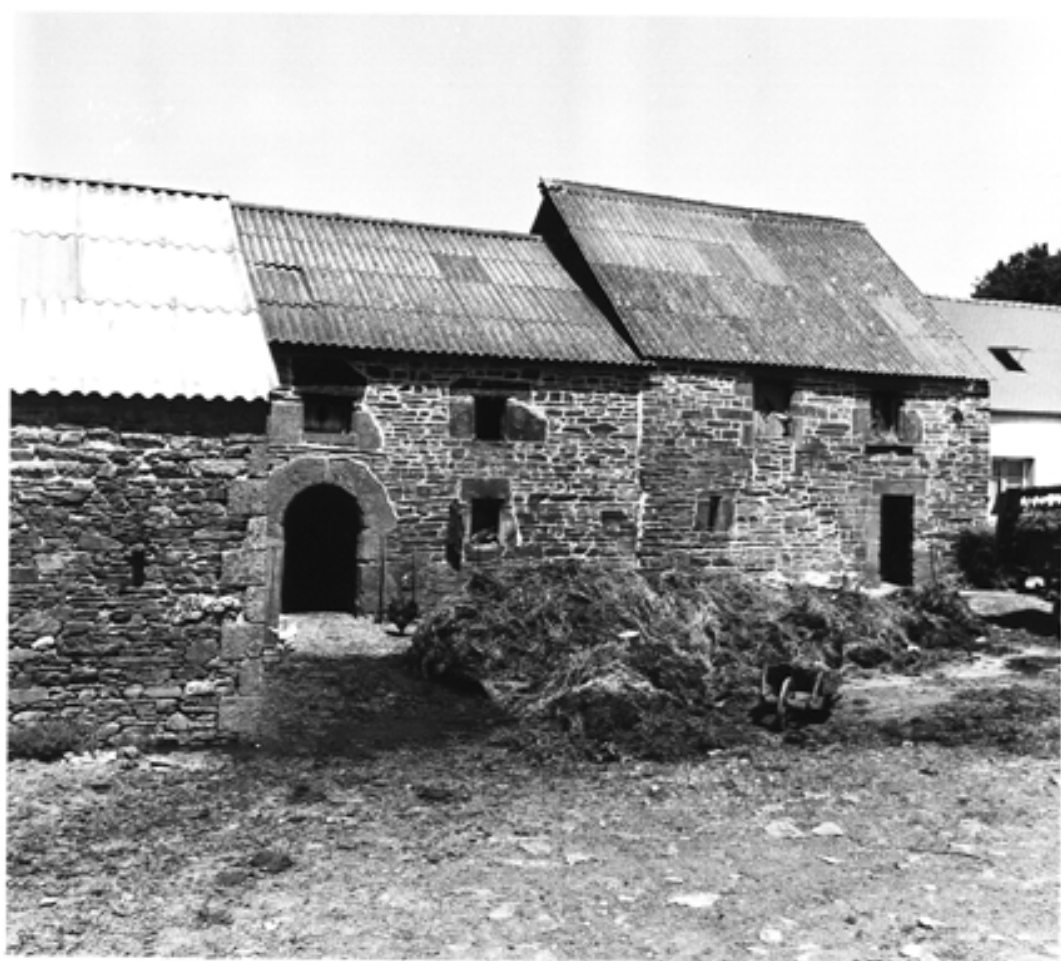
Fig. 1

Seule la façade Sud est ajourée; au Nord du 2ème logement une porte et une fenêtre murées.

Vue générale Sud

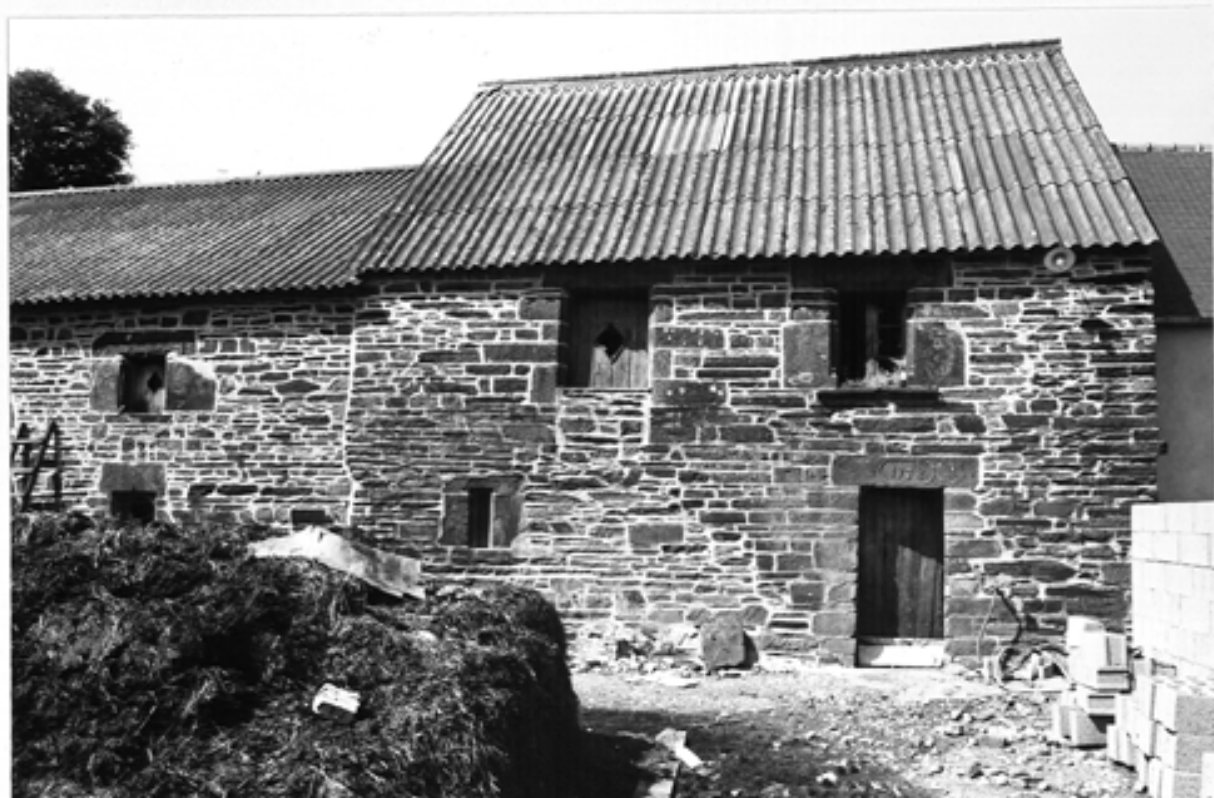
Fig. 2

-1er logement (à droite) à un étage carré, une pièce par niveau, escalier extérieur détruit, plancher détruit.

-1er logement : porte et jour au premier niveau; porte partiellement murée et fenêtre à appui saillant et linteau mouluré de deux accolades au 2ème niveau; la porte du 1er niveau porte la date 1778.

1er logement : vue générale Sud

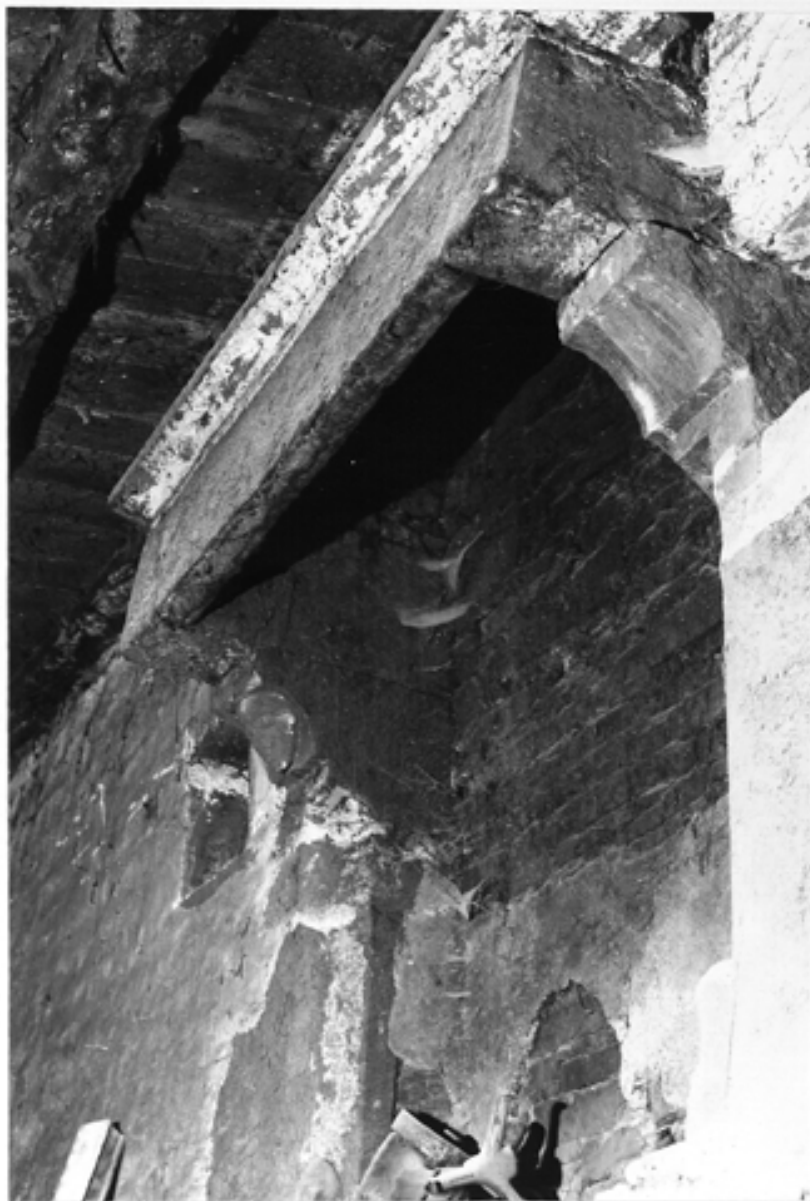
Fig. 3

-1er logement de type logis sur étable; logis avec cheminée en pignon Est (cf. photos); escalier d'accès détruit, de type droit plaqué en façade.

1er logement : cheminée de l'étage

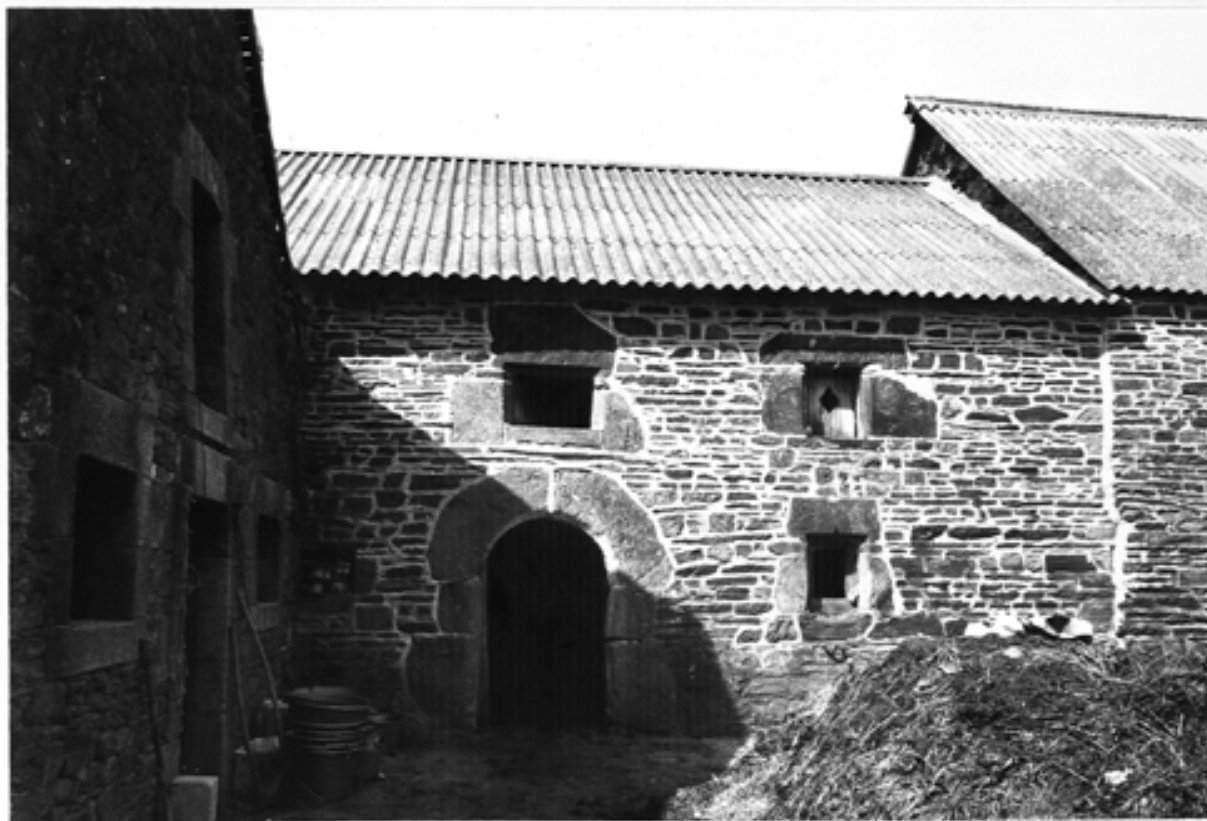
Fig. 4

-2ème logement (à gauche), plan plus allongé sans division, rez-de-chaussée et comble à surcroît.

-2ème logement : porte plein-cintre à deux claveaux et petite fenêtre à linteau mouluré d'une accolade; deux fenêtres de service au 2ème niveau.

2ème logement : vue générale Sud
