Aire d'étude : Saint-Nicolas-du-Pélem
 Auteur(s) : maître d'oeuvre inconnu
 Cadastre : 1958 C3 343
 Commune : Canihuel
 Coord. Lambert : 0196180 ; 1080650
 Copyright : © Inventaire général, 1967
 Couverture : toit à longs pans ; pignon couvert ; noue
 Date bordereau : 1987 AVANT
 Date d'enquête : 1967
 Date mise à jour : 1993/10/15
 Date Mistral : 1987 AVANT
 Date protection : édifice non protégé MH
 Date(s) : 1782 ; 1797
 Dénomination : ferme
 Département : 22
 Dossier : individuel
 Escaliers : escalier hors-oeuvre ; escalier en vis sans jour ; escalier de distribution extérieur ; escalier droit
 Etages : 1 étage carré
 Etat : mauvais état
 Etude : inventaire fondamental
 Historique : Ferme construite en deux campagnes : l' une datée 1797 ; l' autre 18e ou 19e siècle ? ; le puits porte la date 1782
 Implantation : en écart
 INSEE : 22029
 Justif. datation : porte la date
 Lieu-dit : Canac'h Cudon Bihan
 Localisation : Bretagne ; 22 ; Canihuel

Murs gros-oeuvre : granite ; schiste ; moellon ; appareil mixte
 Parties : puits
 REFERENCE : IA00004754
 Région : Bretagne
 sauvegarde Ref. : 00004754
 Siècle : 18e siècle, 19e siècle (?) ; 4e quart 18e siècle
 Siècle bis : 18e s. ; 18e s.

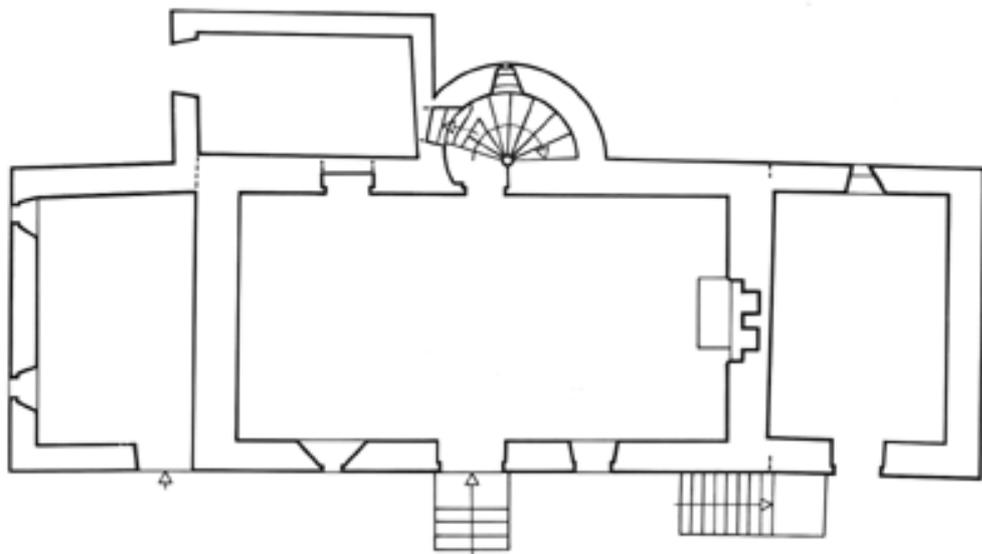
Pl. I

Plan au sol

Bâtiment à un étage carré, simple en profondeur, plan allongé divisé par un mur de refend. Les appentis Ouest et Nord-Ouest sont des ajouts. Plancher de la partie droite du logis détruit. Accès à l'étage par un escalier hors-oeuvre en façade postérieure (partie gauche), par un escalier extérieur en façade antérieure (partie droite).

- à gauche : salle actuellement sans division, cheminée sur le mur Est (refend); autrefois cette salle devait comporter une cloison; l'accès à l'étage se fait par l'escalier hors-oeuvre placé au centre du mur Nord de l'actuelle salle. A l'étage on a une chambre avec cheminée en pignon Ouest et un grenier (?), cloison disparue. Greniers sur le tout accessibles par une échelle intérieure.

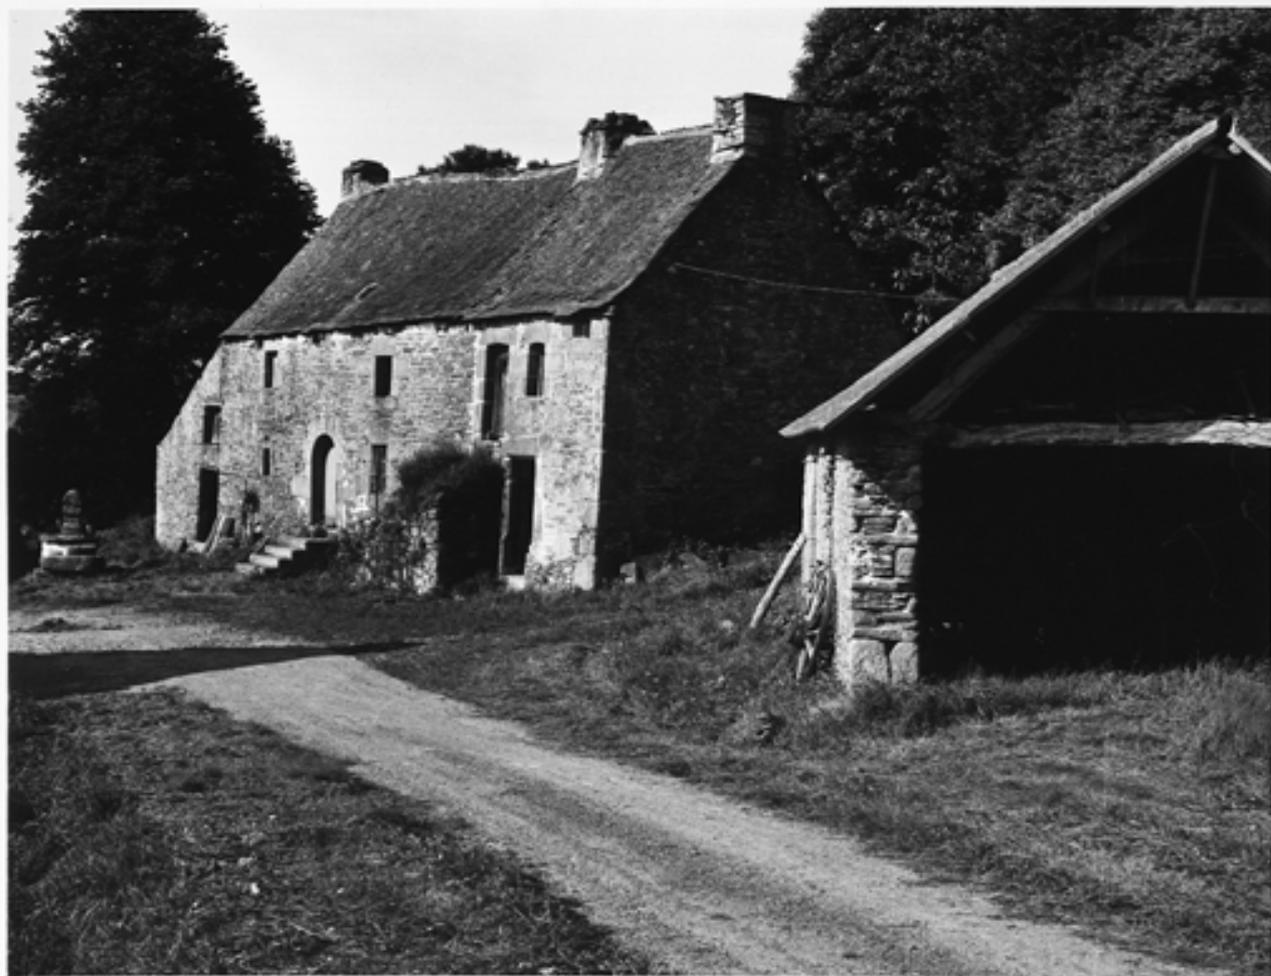
Fig. 1

Vue générale Sud-Est

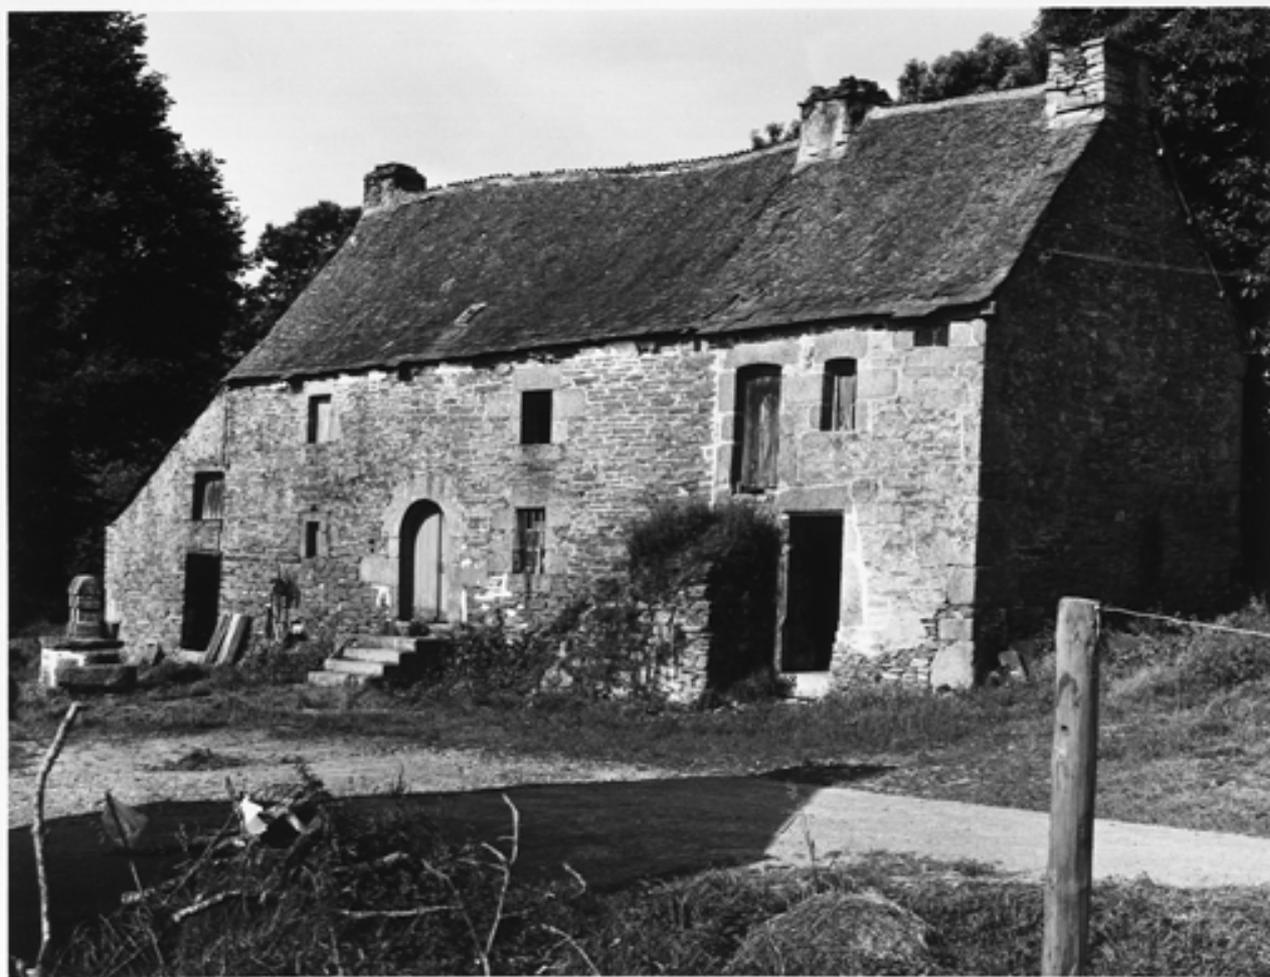
Fig. 2

Vue générale Sud-Est du logis

Seule l'élévation Sud est ajourée (cf. photo); partie gauche à travées irrégulières de baies de dimensions inégales; partie droite sans travée, linteaux échancrés en segment, la fenêtre porte la date 1797.

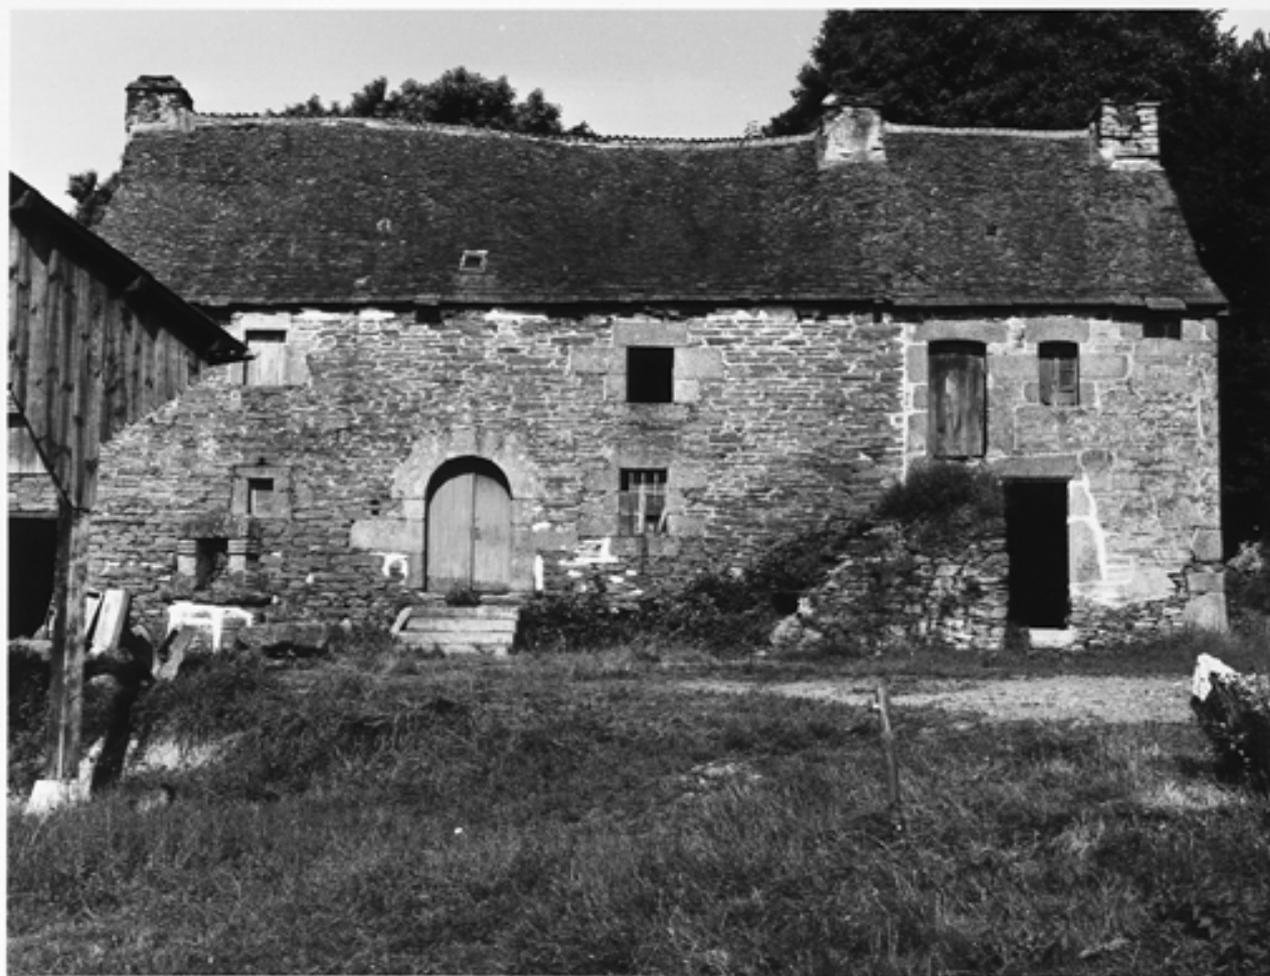
Fig. 3

Vue générale Sud du logis

. Escalier Sud : escalier extérieur de distribution, droit, plaqué en façade. Marches en dalle de schiste.

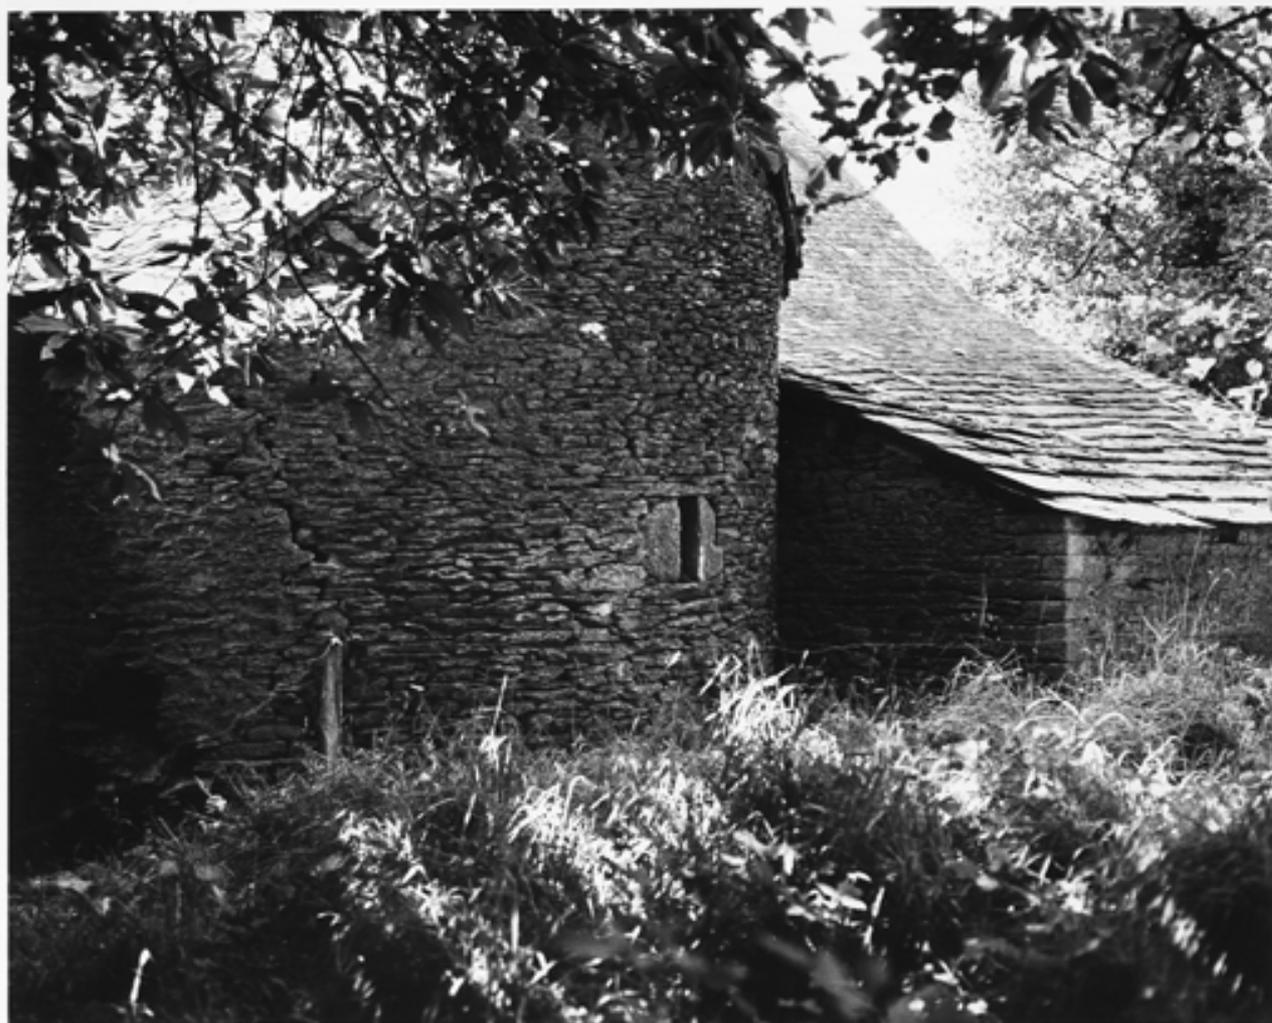
Fig. 4

Vue générale Nord : tour d'escalier

Toit à longs pans, à pignon couvert; la tour d'escalier est couverte d'un toit à deux versants pénétrant le toit principal.

. Escalier Nord : escalier hors-oeuvre, tour de plan semi-circulaire, cage de même éclairée par un jour; escalier en vis sans jour; cage couverte par un toit à deux versants pénétrant le toit principal (remaniement probable du type de couverture).

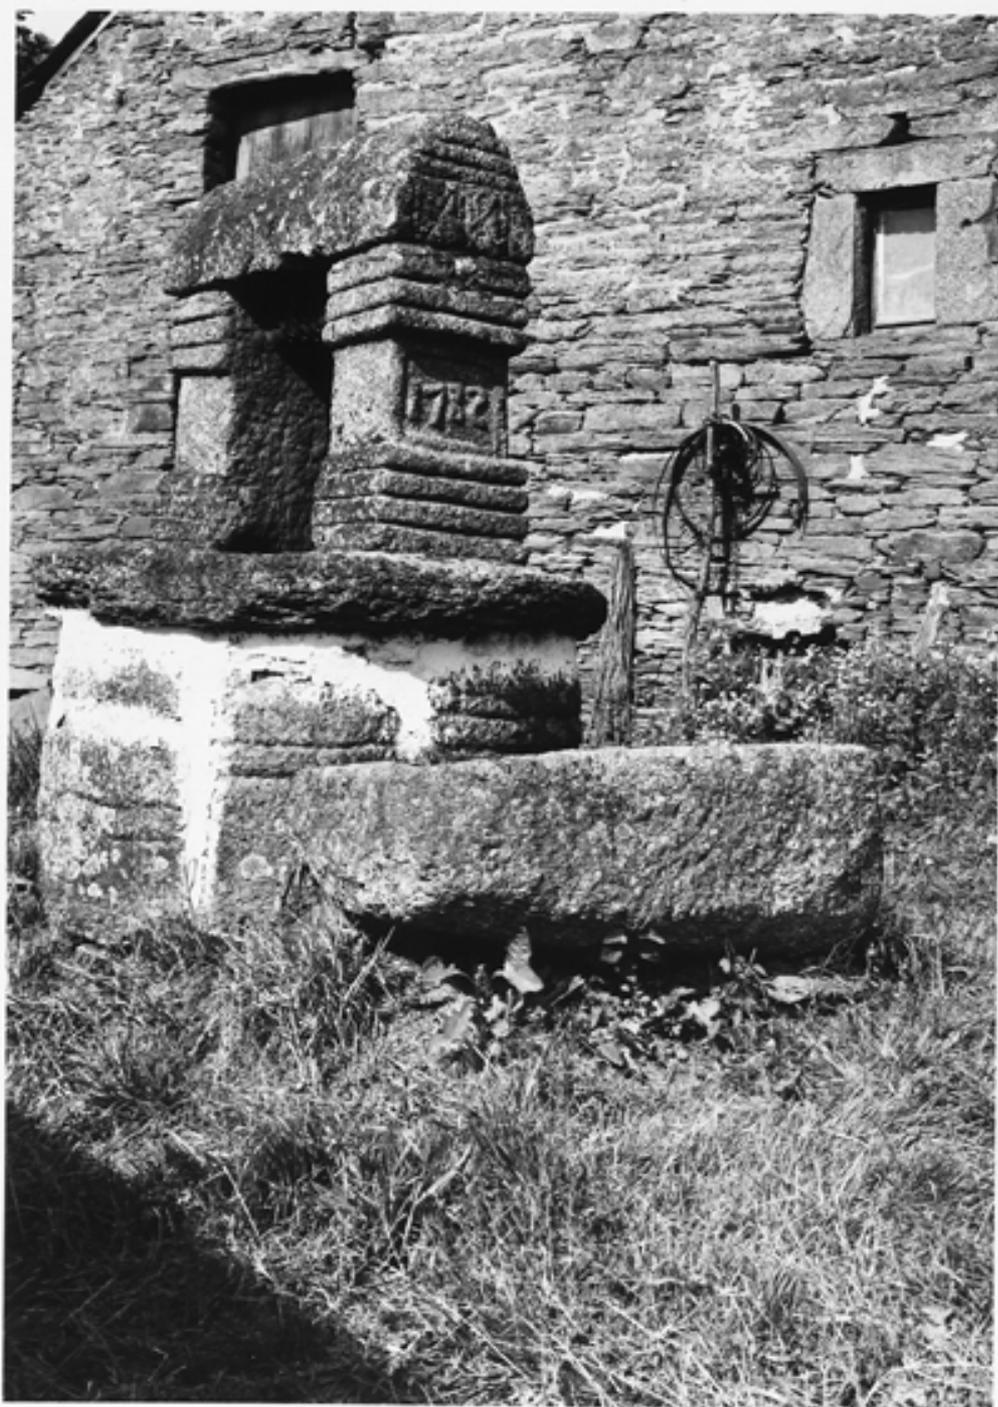
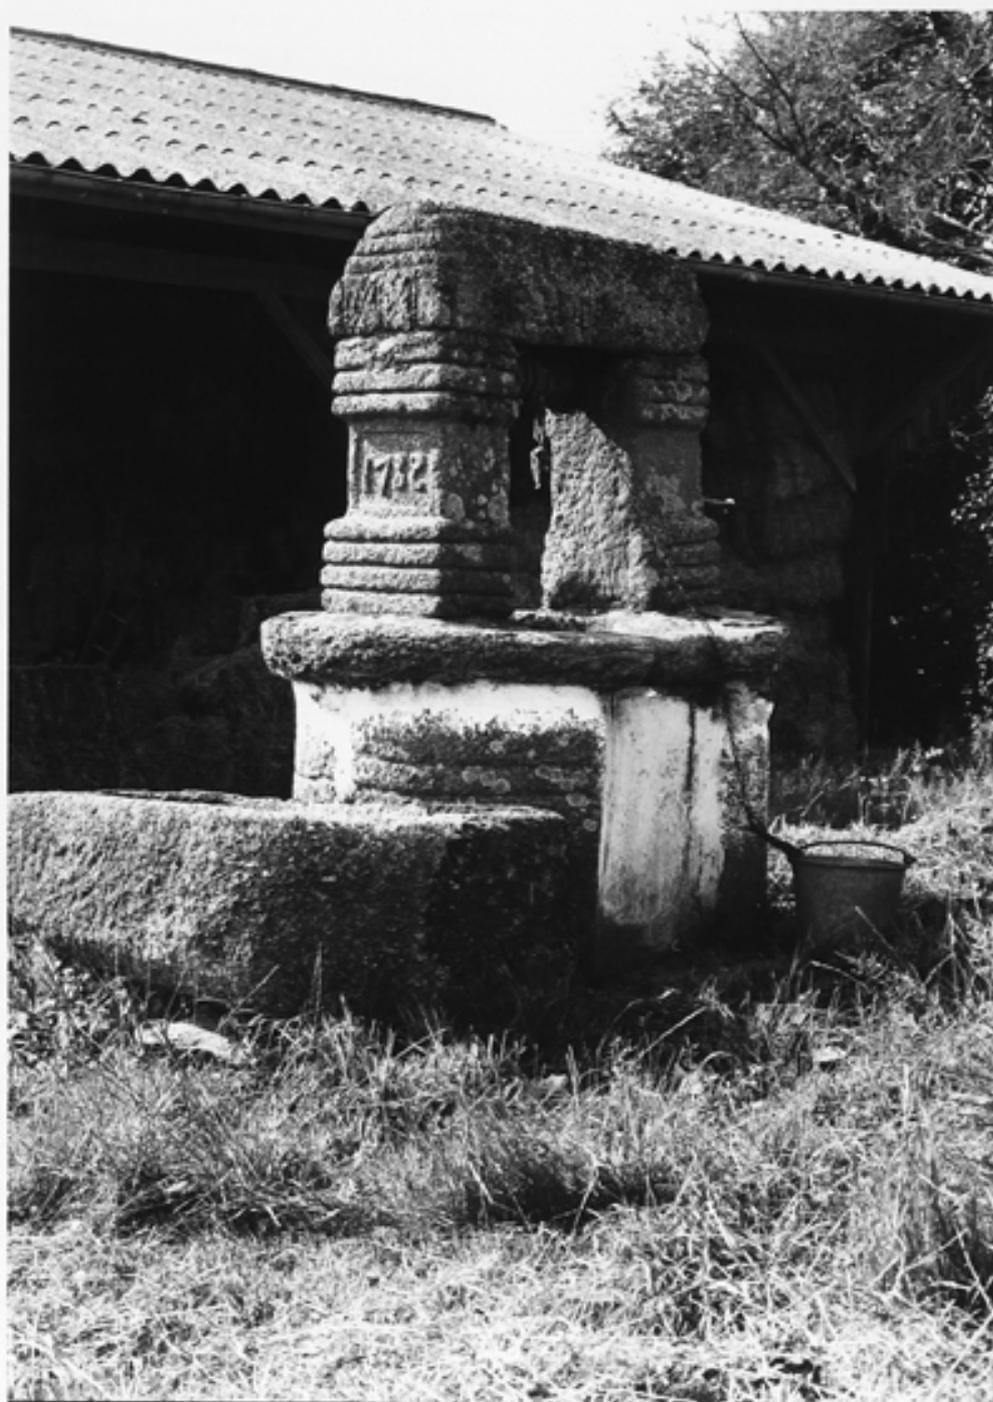
Fig. 5

FERME
PUITS

En écart - ferme composée d'un logement avec étable et grenier, d'une remise à l'Est, d'un puits devant le logement. Cour devant, couverte. Puits circulaire, margelle monolithe, deux piédroits moulurés et traverse portent un treuil, sur un piédroit daté 1782.

Le puits porte la date 1782.
