Parties	: canal
REFERENCE	: IA00004786
Région	: Bretagne
sauvegarde Ref.	: 00004786
Siècle	: 17e siècle
Siècle bis	: 17e s.
Statut propriété	: propriété privée
Titre courant	: Moulin à Farine
Toiture matériau	: ardoise
Typologie	: moulin à dérivation, roues par dessous, porte à pignon
Zone Lambert	: Lambert1

I. HISTORIQUE

II. DESCRIPTION

KERMARC'H
MOULIN A EAU

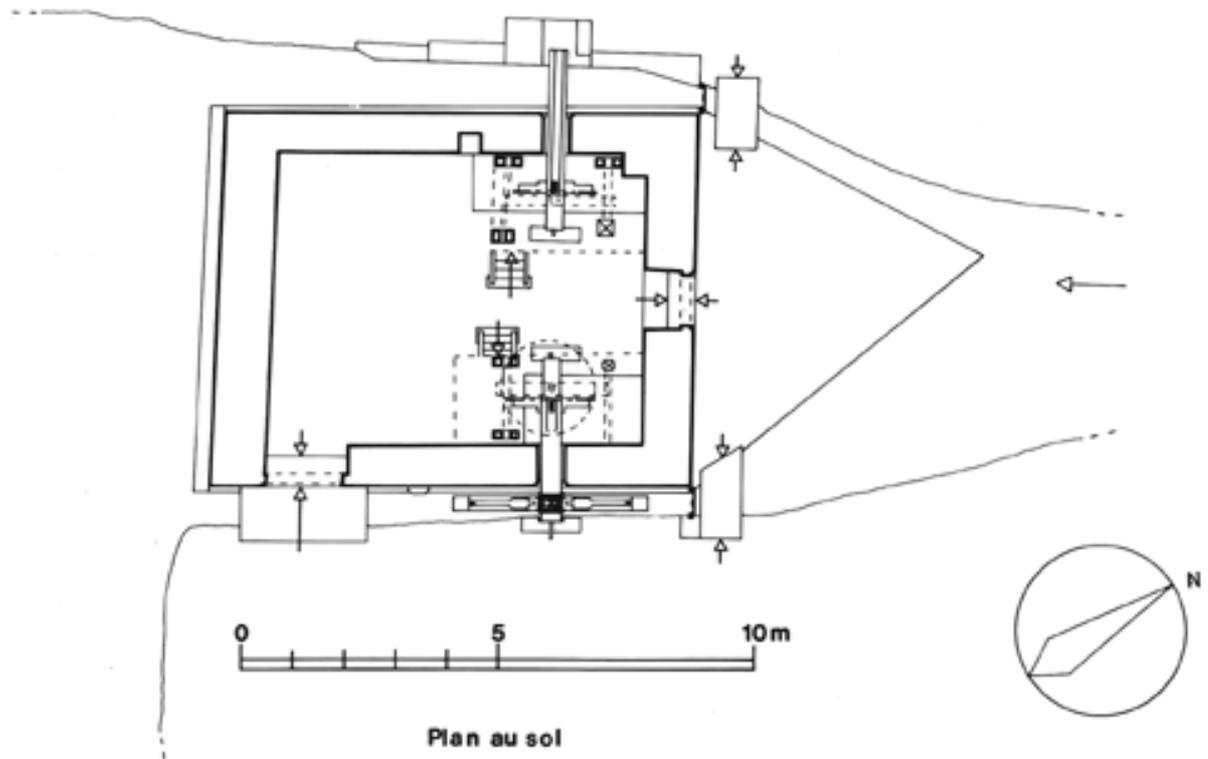
P1 II Plan au sol

Plan au sol

Plan rectangulaire massé, sans division intérieure; comble simple sur la partie gauche; accès principal en mur gouttereau Est, accès secondaire en pignon Nord. Petite pièce avec cheminée dans le comble.

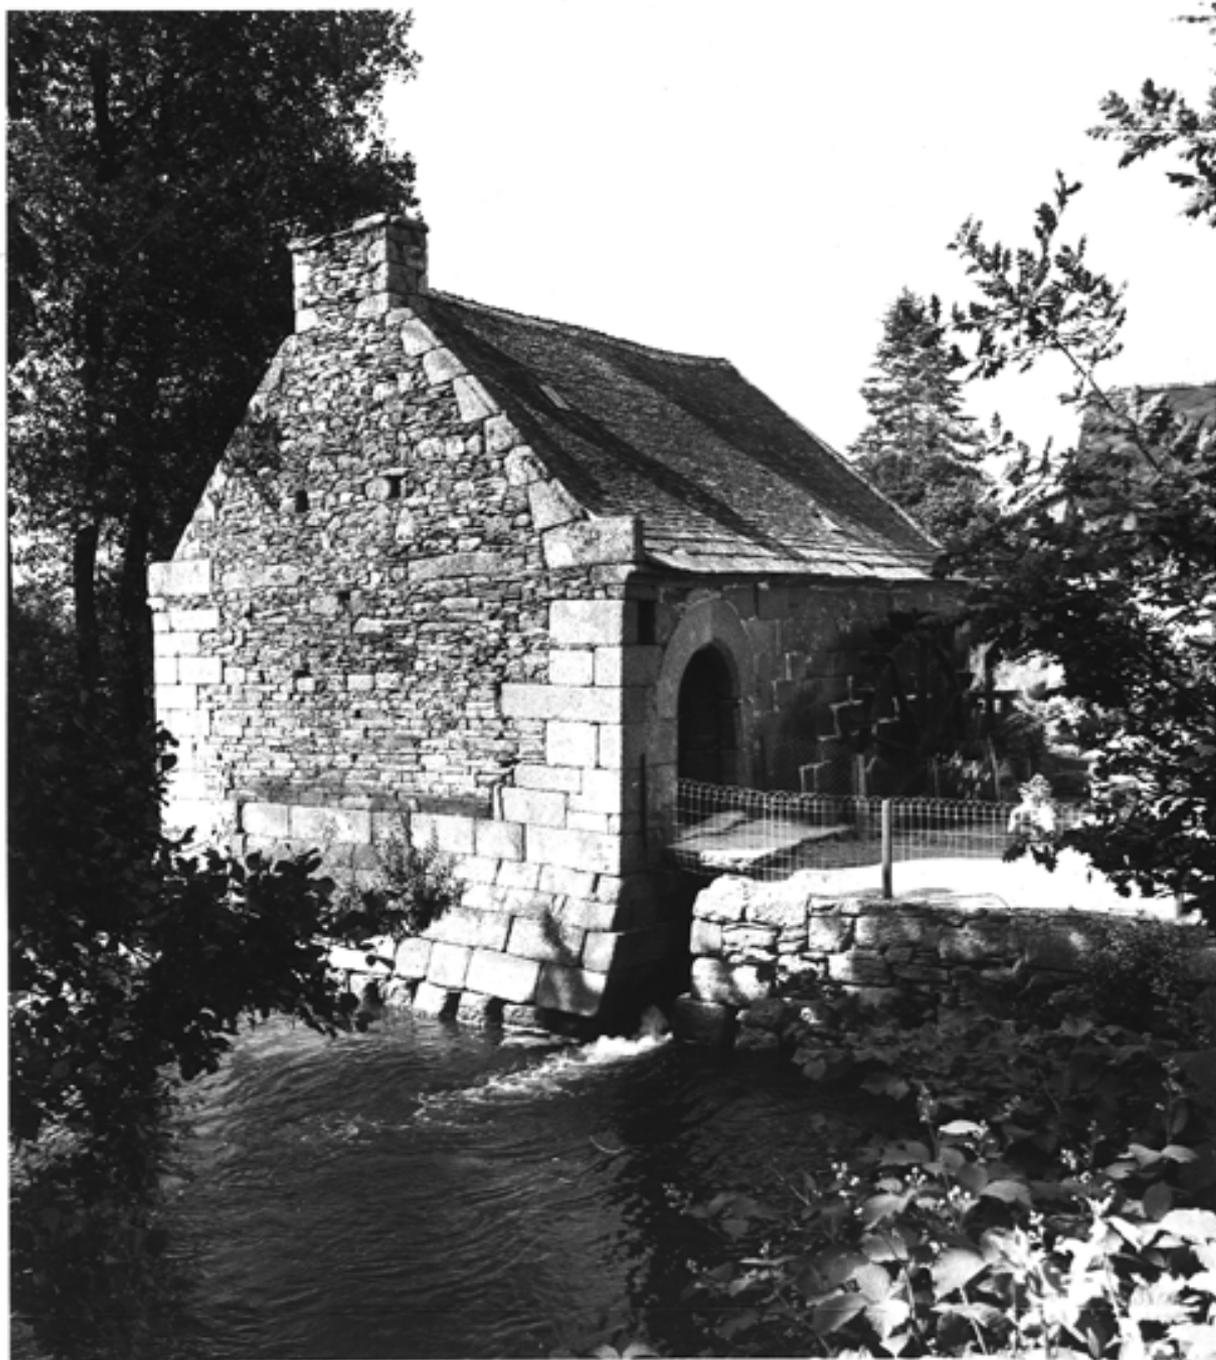
Fig. 1

KERMARC'H
MOULIN A EAU
Vue générale

Moulin situé à l'Ouest de l'écart qui compte plusieurs fermes. Logement et dépendances en alignement à côté du moulin. Celui-ci est implanté sur le Sulon. Moulin à dérivation courte (environ 200m); la dérivation qui canalise la totalité de la rivière, est bordée d'une digue en terre; à 50m en amont du moulin, un trop-plein avec vannage permet la régulation du niveau d'eau; brèche dans la digue à côté du trop-plein; le moulin est précédé d'un avant-bec maçonné en pierre de taille de granite évacuant l'eau vers les deux coursiers situés de part et d'autre du bâtiment, le long de ses murs gouttereaux; la roue côté Ouest est détruite, seul le coursier est visible; la roue côté Est est en place et en état de fonctionner bien qu'en mauvais état; en raison de la faible hauteur de chute (environ 1m), la roue est actionnée par dessous; elle actionne une paire de meules.

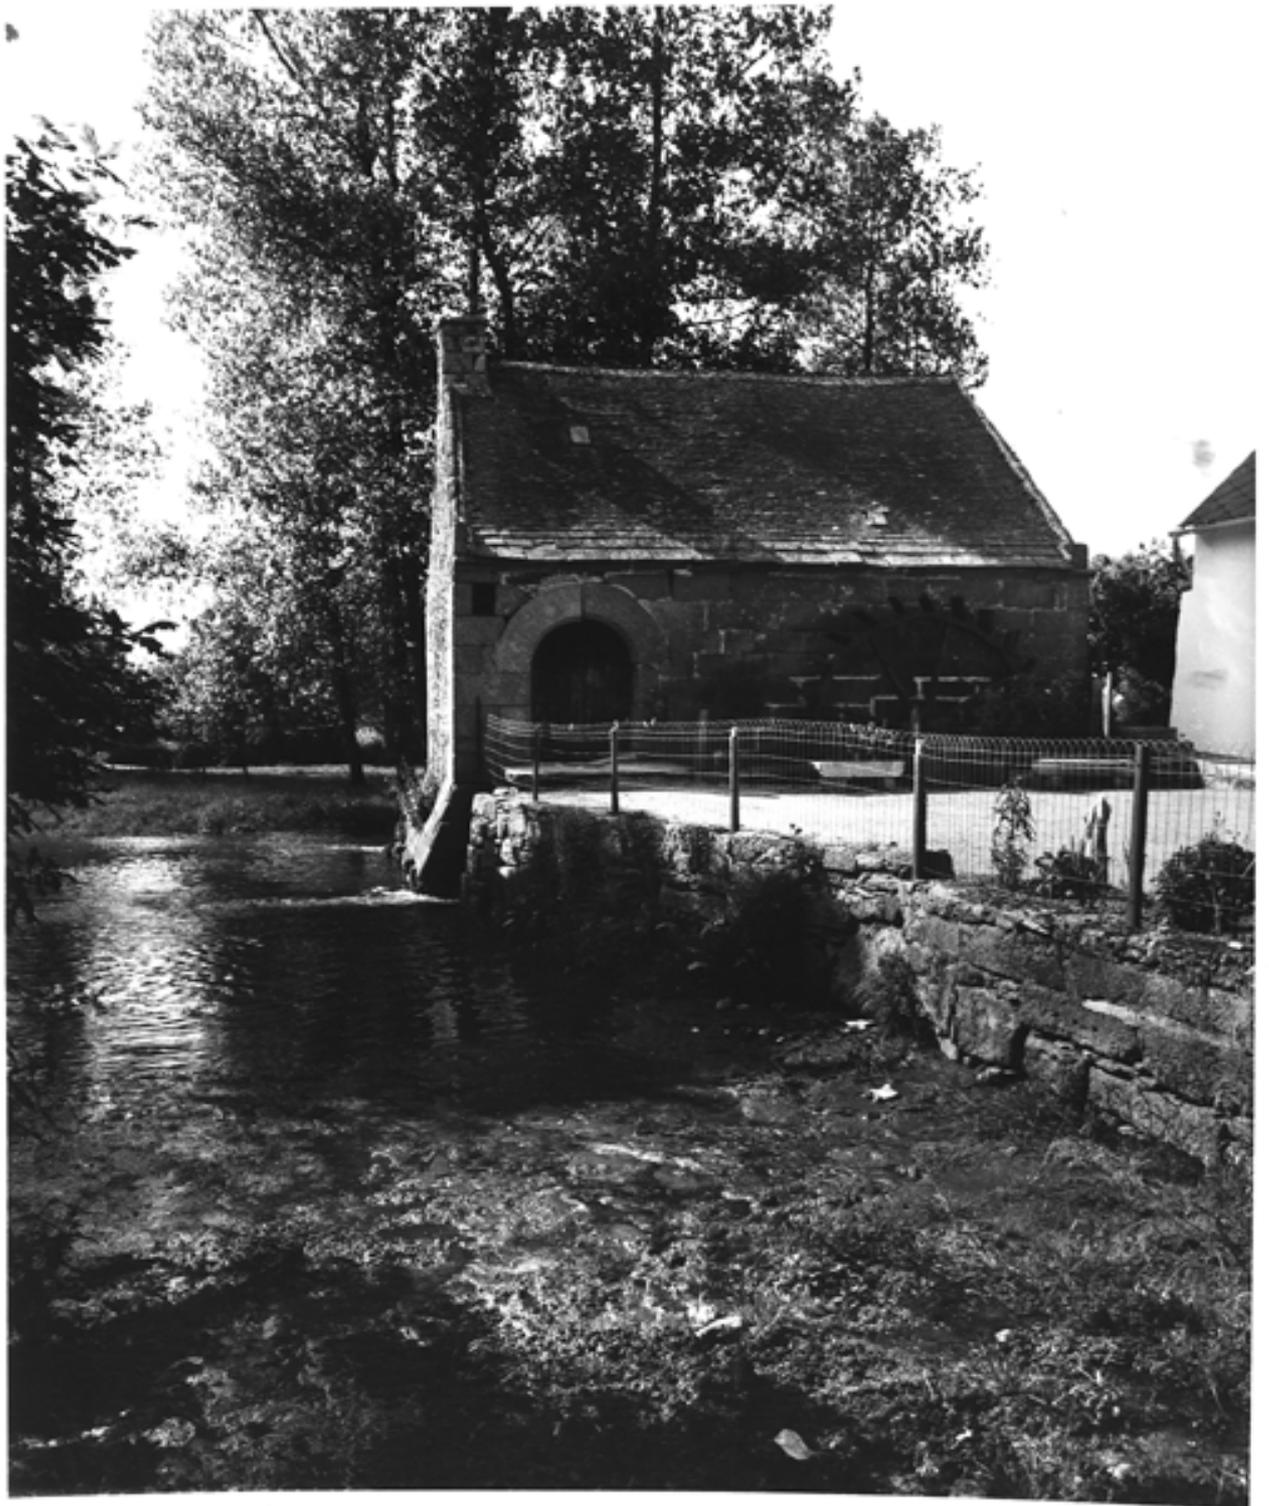
Fig. 2

Elévation antérieure

Portes en plein cintre à deux claveaux, chanfreinées; absence de fenêtre. Corniche moulurée en congé.

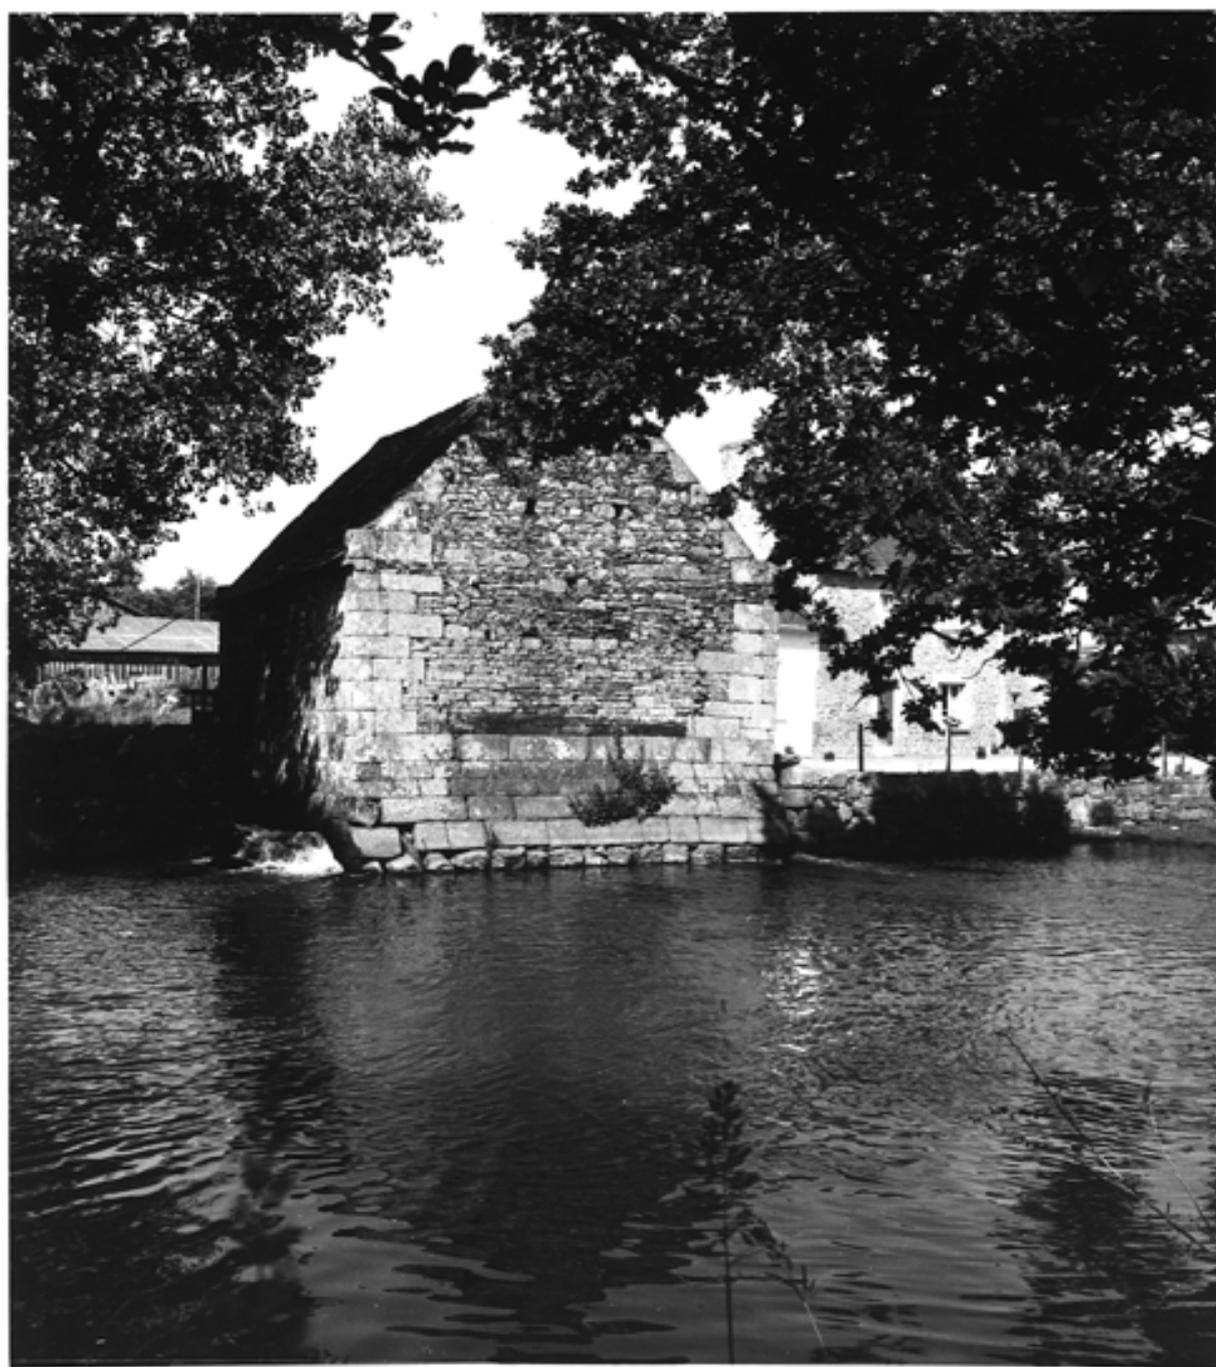
Fig. 3

Pignon gauche à base talutée

Construction en schiste et granite. Les murs-pignons sont en moellon de schiste avec base talutée en granite; murs gouttereaux (portant les roues) en pierre de taille de granite; baies et chaînages d'angles en pierre de taille de granite.

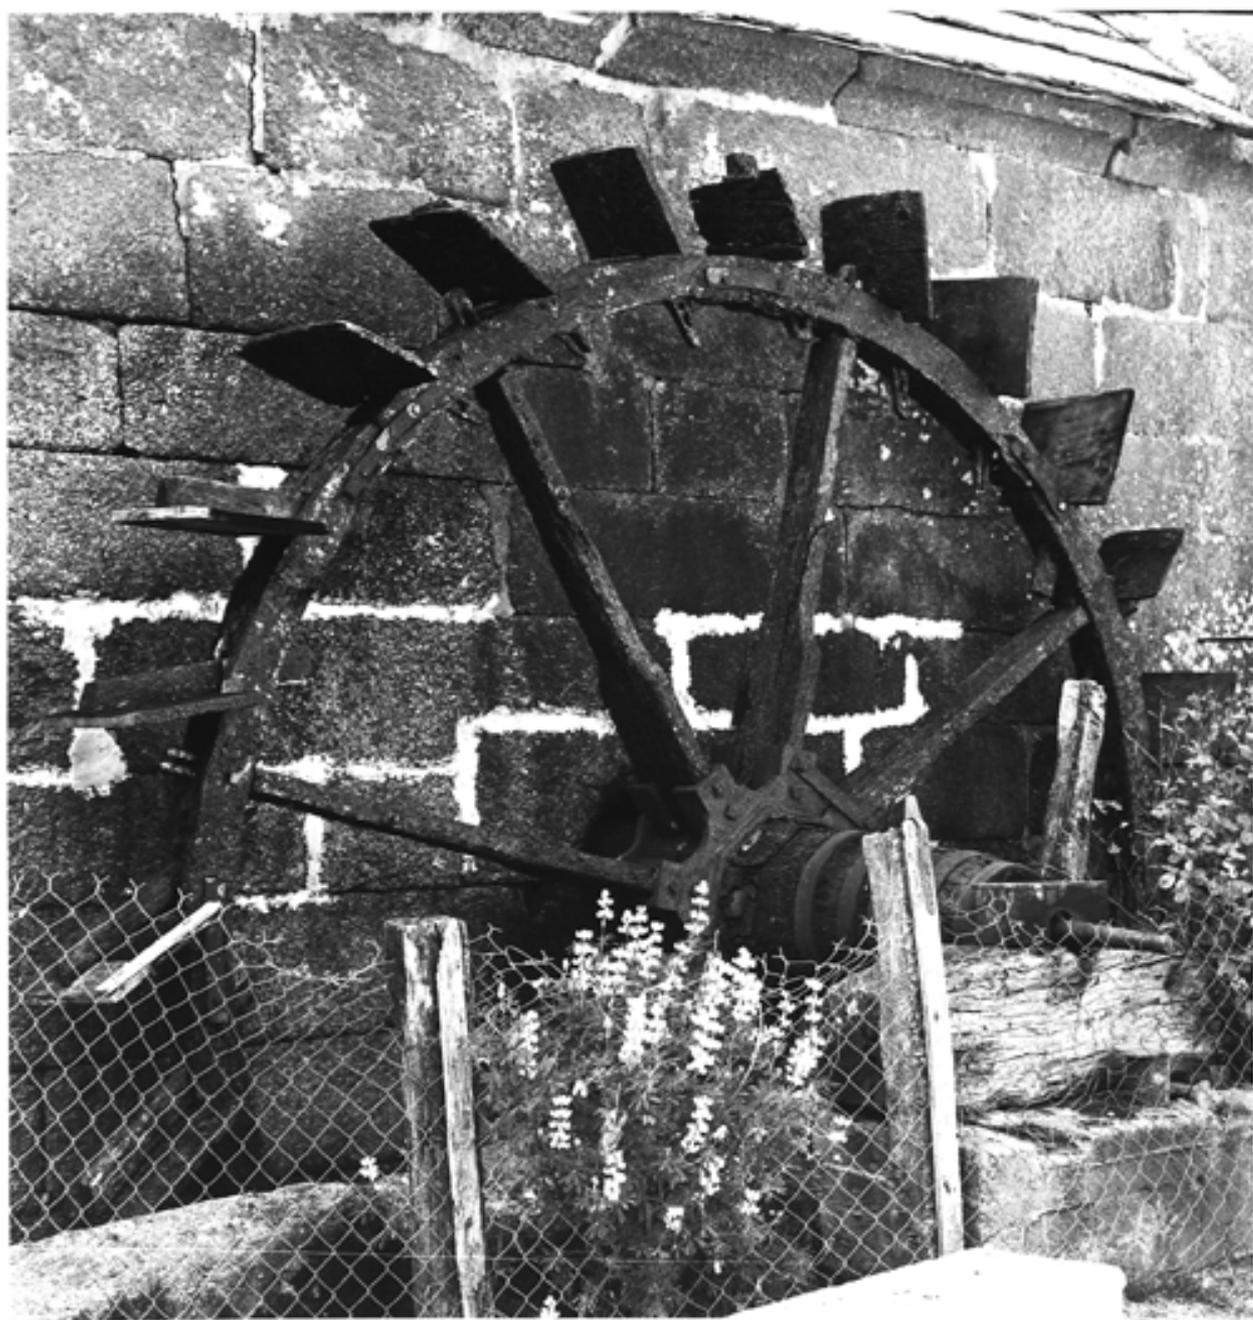
Fig. 4

La roue vue de profil

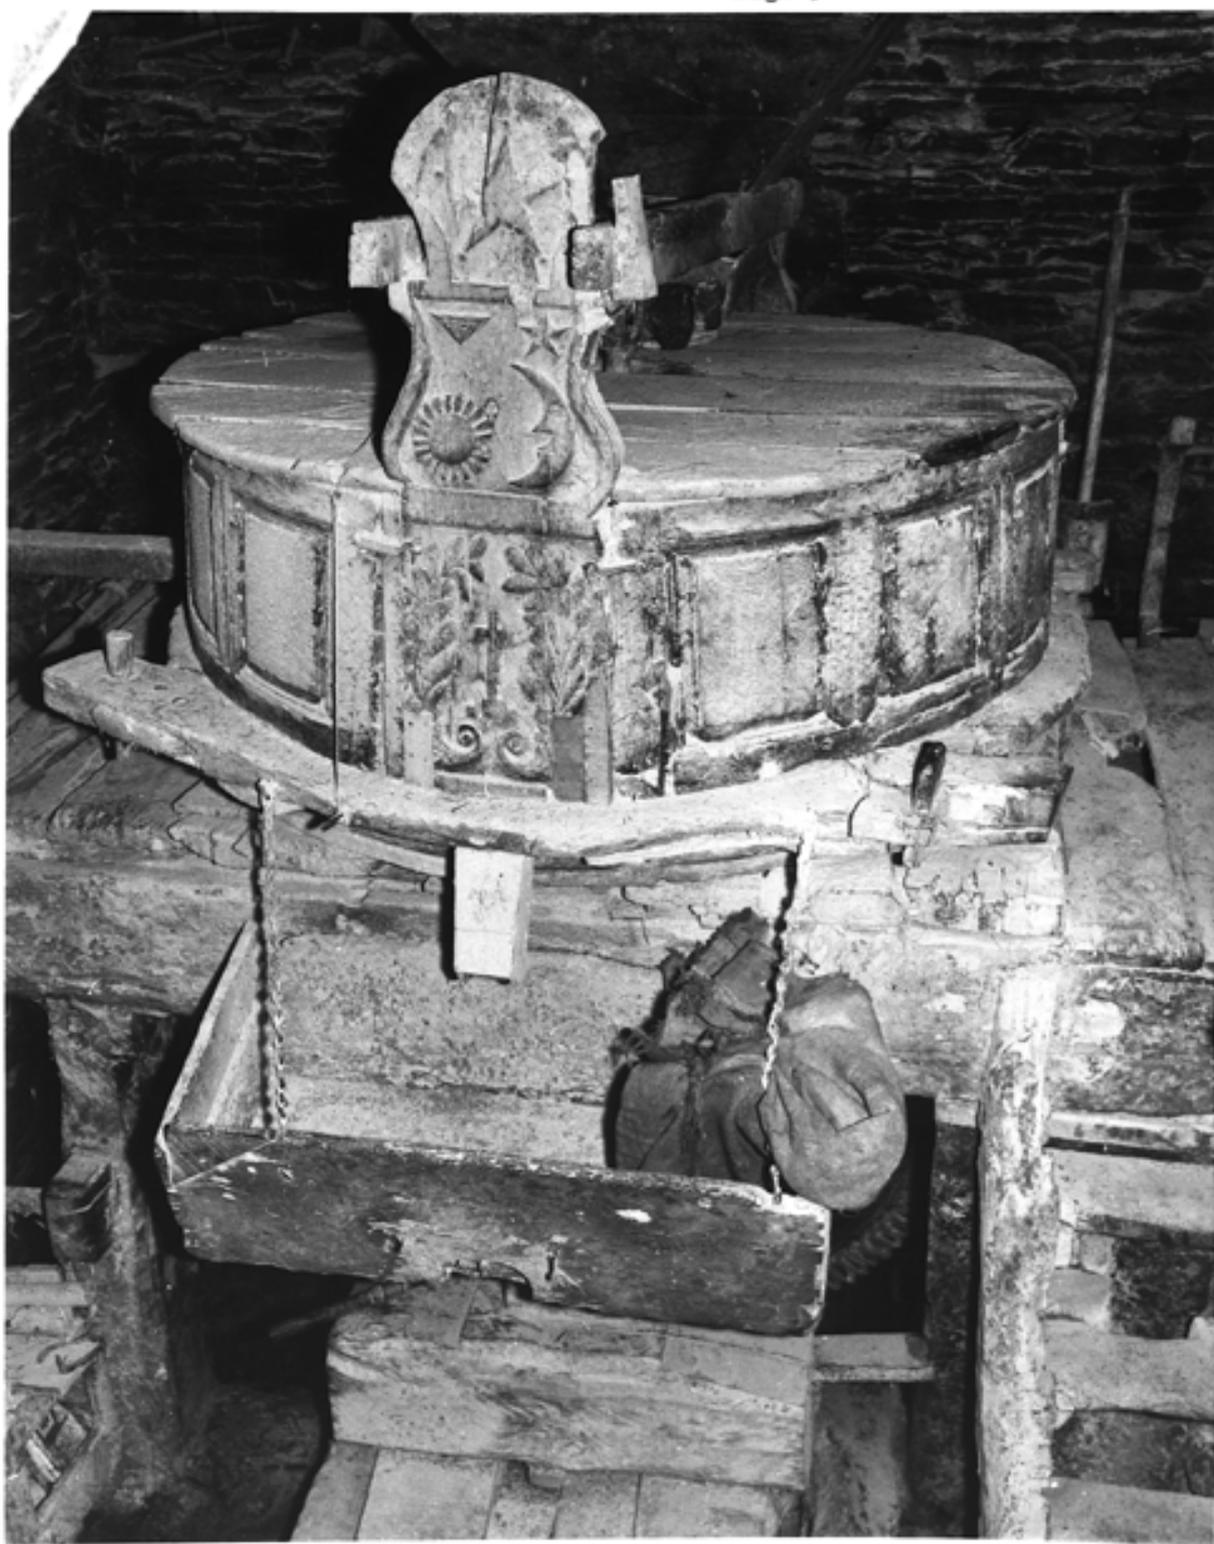
Fig. 5

Coffre à grain, vue générale de face

Transmission par des roues et pignon en fonte; grande roue à dents en bois, hêtre ou pommier, pour limiter l'usure des pignons; la paire de meules et son coffre en bois sont en place; meules en pierre meulière cerclée de fer et recouvertes de plâtre; le coffre est décoré de panneaux moulurés et sculptés en bas-relief d'une croix encadrée de palmes et surmontée du soleil et de la lune, d'une étoile et d'un triangle; autre

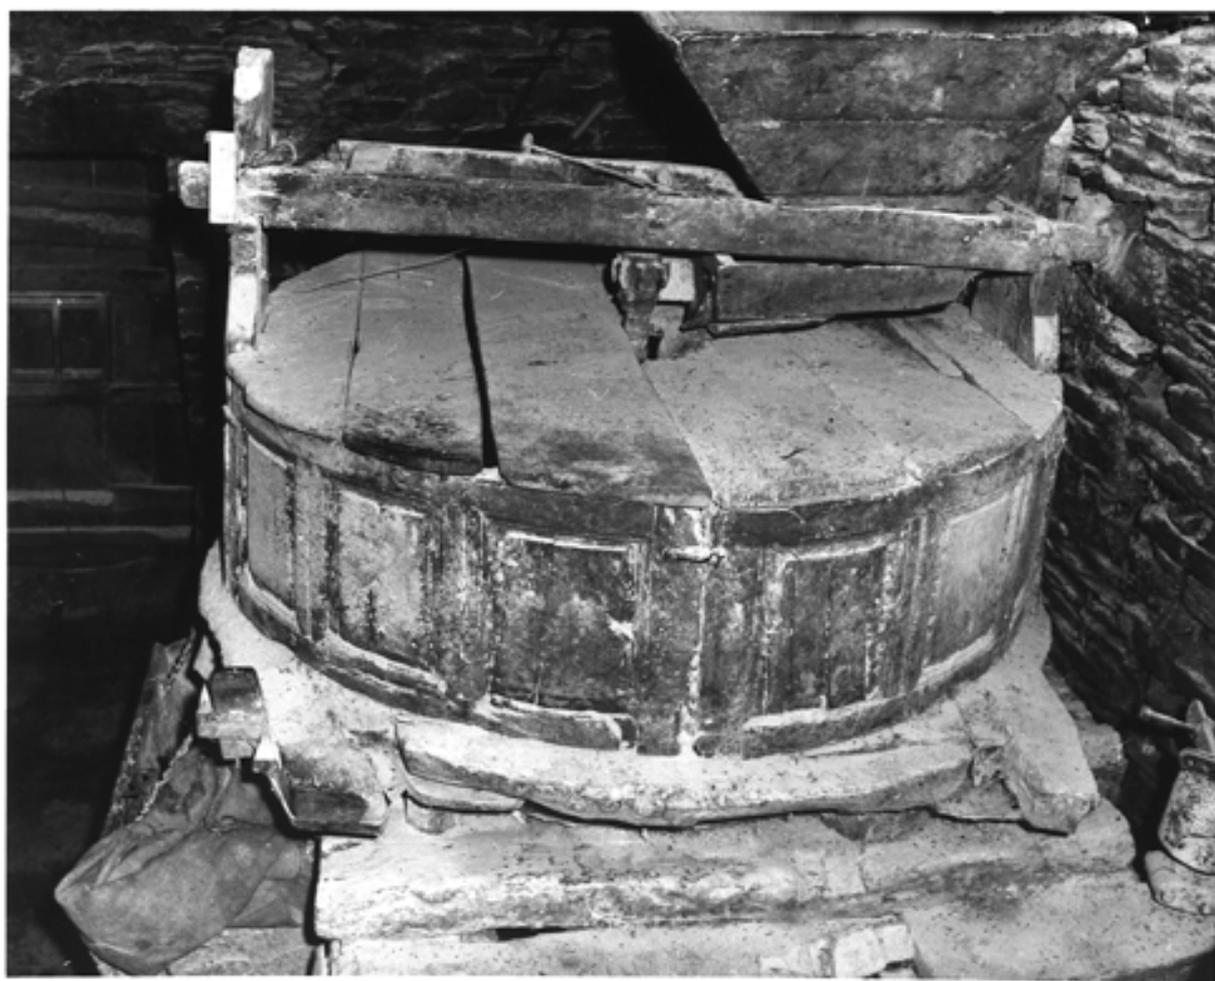
Fig. 6

Coffre à grain, vue de côté

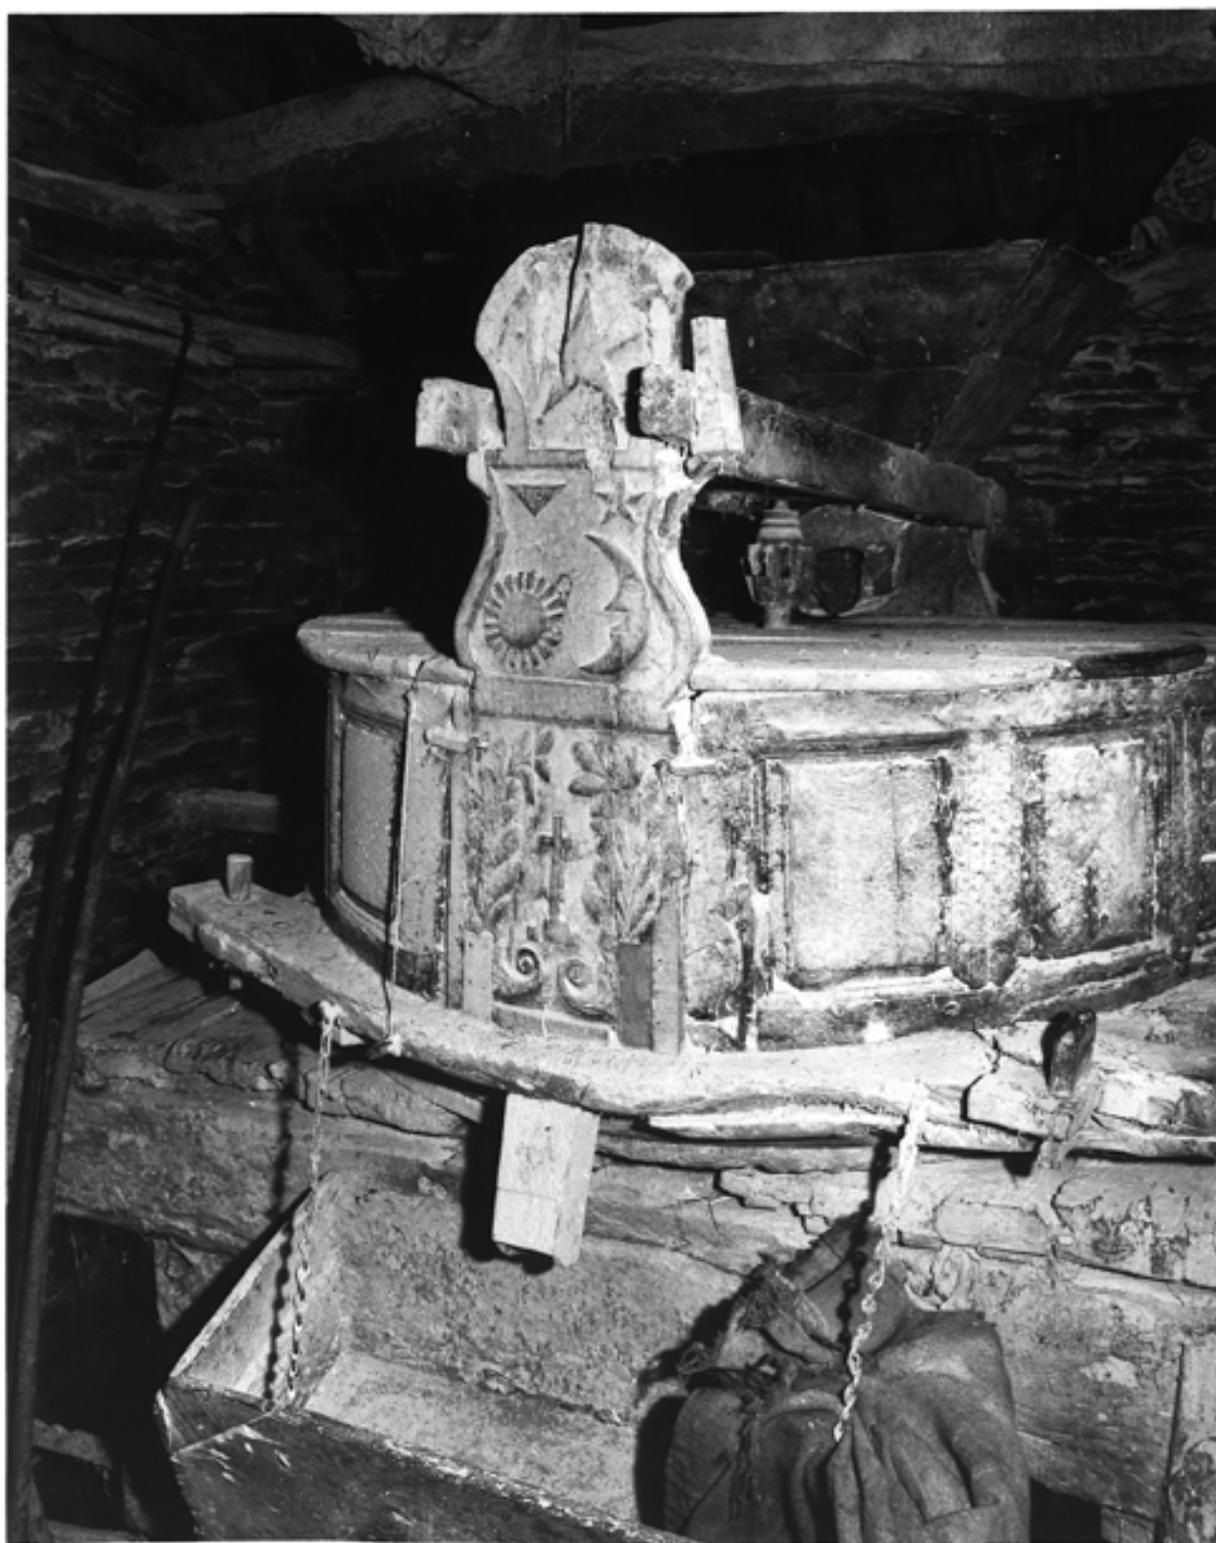
Fig. 7

Coffre à grain, décor daté 1807

Le moulin peut dater du XVIIe siècle (2e moitié); la date 1807 concerne le coffre à farine. Le mécanisme de transmission est sans doute encore plus tardif : fin XIXe siècle ou début XXe siècle. Le moulin est remarquable par sa situation sur le cours d'eau avec coursier de chaque côté; cette disposition est, dans l'état actuel, rare; elle existait aussi au moulin de Garzolès et de Kerauter, même commune. Le moulin du Pelinec, de type différent et implanté au pied d'une digue, avait aussi des roues placées sur les deux murs gouttereaux. [Voir aussi le moulin Quérou en Plounevez-Quintin].(Pour ces moulins voir les A.D.22, 15 S 1).

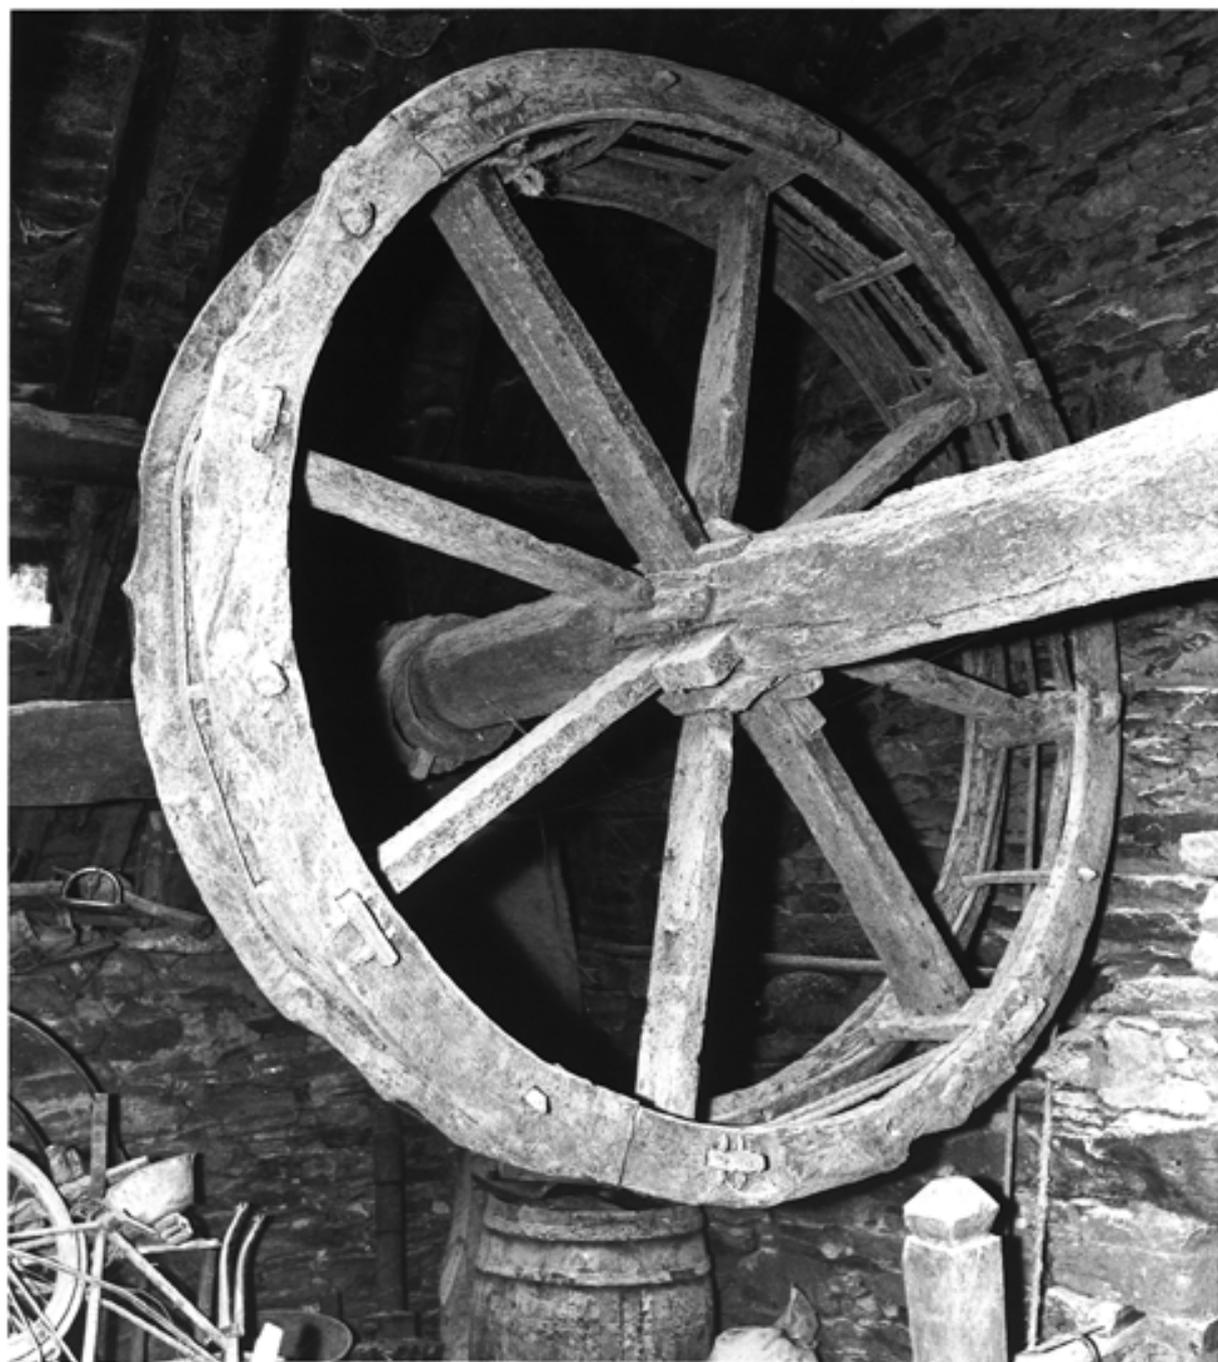
FIG. 8

Volant de levage des meules

étoile en couronnement. En place également la roue de levage des meules.
