Aire d'étude : Châteauneuf-du-Faou  
Auteur(s) : maître d'oeuvre inconnu  
Commune : Châteauneuf-du-Faou  
Coord. Lambert : 0138700 ; 0371100  
Copyright : © Inventaire général, 1986  
Couverture : toit à longs pans ; pignon couvert ; appentis massé brisé  
Date bordereau : 1987 AVANT  
Date Mistral : 1987 AVANT  
Date protection : édifice non protégé MH  
Dénomination : ferme  
Département : 29  
Destination : dépendance agricole  
Dossier : individuel  
Escaliers : escalier hors-œuvre ; escalier en vis sans jour  
Etages : 1 étage carré  
Etat : mauvais état  
Etude : inventaire fondamental  
Implantation : en écart  
INSEE : 29027  
Lieu-dit : Stéaron  
Localisation : Bretagne ; 29 ; Châteauneuf-du-Faou  
Murs gros-œuvre : schiste ; grès ; moellon sans chaîne en pierre de taille ; appareil mixte  
Nom rédacteur(s) : Oui  
REFERENCE : IA00005067  
Région : Bretagne  
sauvegarde Ref. : 00005067  
Siècle : 18e siècle

MAISON (A)

STERAOU - MAISON

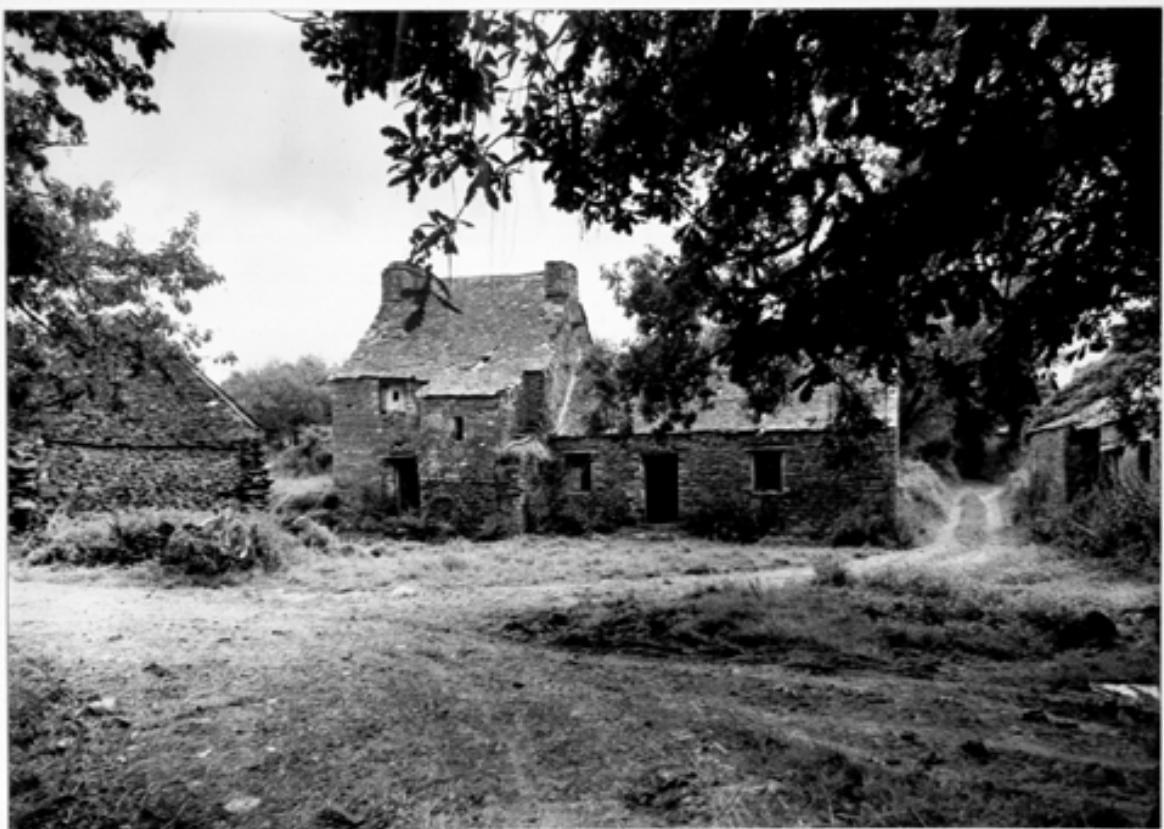
66.29.297 V

Façade antérieure : tourelle d'escalier carrée, couverte en appentis par le prolongement du versant principal. Ouvertures rectangulaires à linteaux de bois : une porte et une fenêtre au deuxième niveau, une petite ouverture à linteau de schiste éclaire la cage d'escalier.

De plan rectangulaire, mitoyen avec (A). Même appareil, moins soigné. Un seul niveau : façade antérieure, une porte entre deux fenêtres. Façade postérieure aveugle.

Maison A et bâtiment B :  
Vue générale Ouest

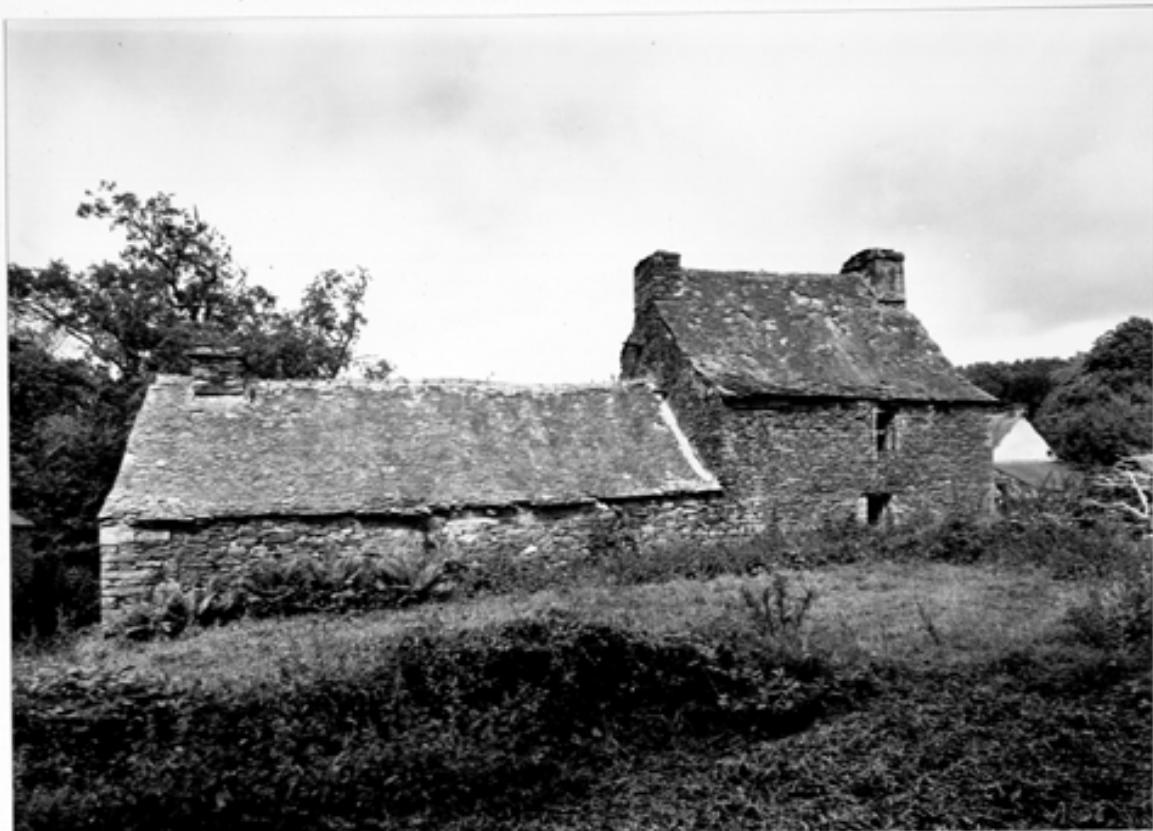
66.29.298 V

Façade postérieure : une ouverture à chaque niveau.

Maison A et bâtiment B :  
Vue générale Est

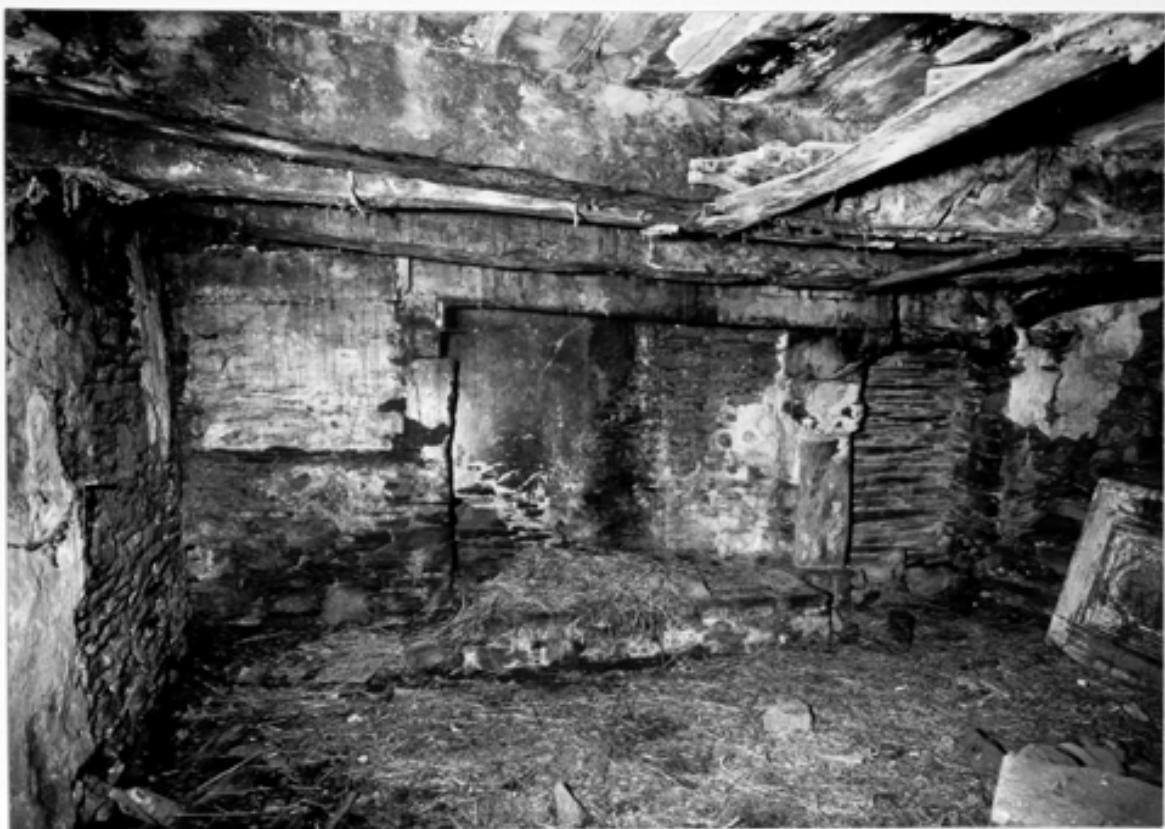
66. 29.299 V

Distribution intérieure : une pièce par étage. Escalier à vis à l'angle Sud-Ouest. Accès au comble par un escalier droit de bois.

Rez-de-chaussée. Mur Sud : cheminée à linteau et consoles de bois. Piédroits non appareillés, en schiste (L. totale du linteau : 2,50 m., être surélevé de 0,30 mètre, h. de l'âtre au linteau : 1,50 m.).

Cheminée et départ d'escalier
