Aire d'étude : Châteauneuf-du-Faou  
Auteur(s) : maître d'oeuvre inconnu  
Cadastre : 1858 H 3 86  
Commune : Châteauneuf-du-Faou  
Coord. Lambert : 0142200 ; 0371060  
Copyright : © Inventaire général, 1986  
Couverture : toit à longs pans ; pignon couvert ; ruellée  
Date bordereau : 1987 AVANT  
Date Mistral : 1987 AVANT  
Date protection : édifice non protégé MH  
Date(s) : 1762  
Dénomination : ferme  
Département : 29  
Dossier : individuel  
Escaliers : escalier de distribution extérieur ; escalier dans-œuvre ; escalier droit  
Etages : 1 étage carré  
Etude : inventaire fondamental  
Implantation : en écart  
INSEE : 29027  
Justif. datation : porte la date  
Lieu-dit : Kerliou  
Localisation : Bretagne ; 29 ; Châteauneuf-du-Faou  
Murs gros-œuvre : schiste ; grès ; moellon sans chaîne en pierre de taille  
REFERENCE : IA00005068  
Région : Bretagne  
sauvegarde Ref. : 00005068  
Siècle : 3e quart 18e siècle

Kerliou B

29 CHATEAUNEUF-DU-FAOU Kerliou

MANOIR B

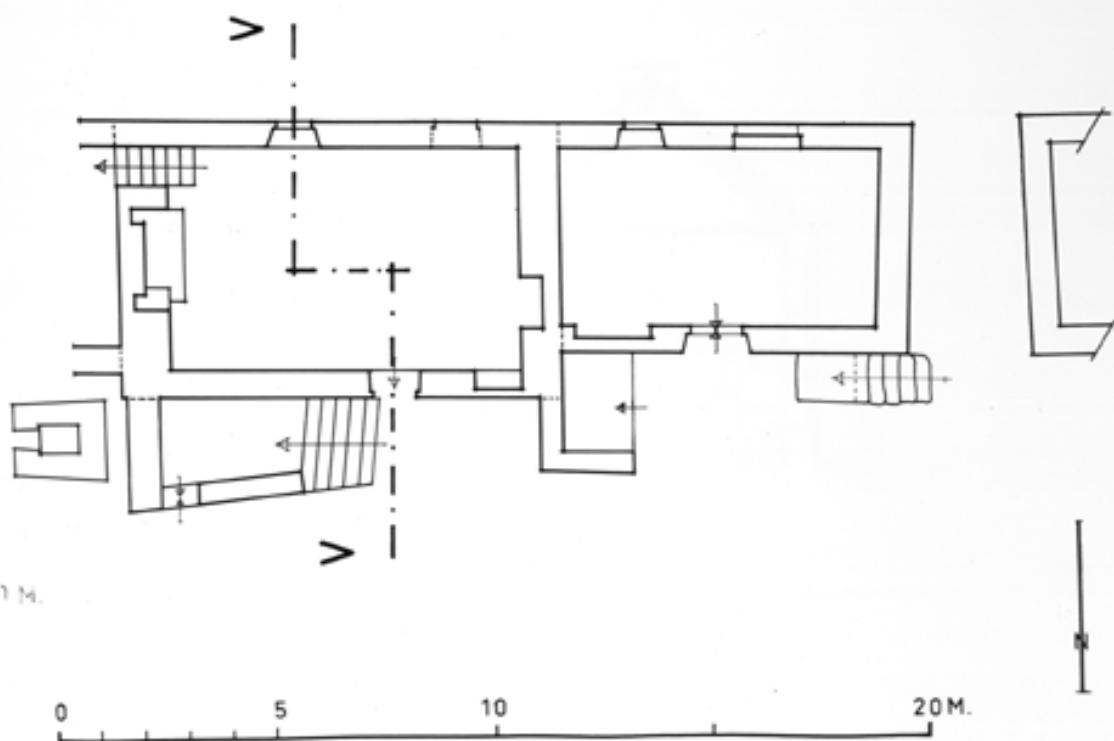
Pl.II Plan au sol

Ouvertures ébrasées. Une pièce par niveau.

. Rez-de-chaussée dallé de schiste. Mur Est, cheminée engagée à linteau et consoles de bois :

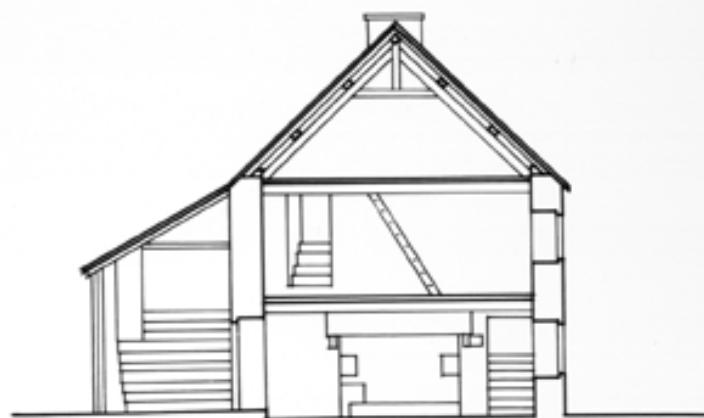
Pl.III Coupe V V

- Coupe : rez-de-chaussée, étage et combles.

. Combles : charpente à fermes, arbalétriers, entraits retroussés, poinçons.

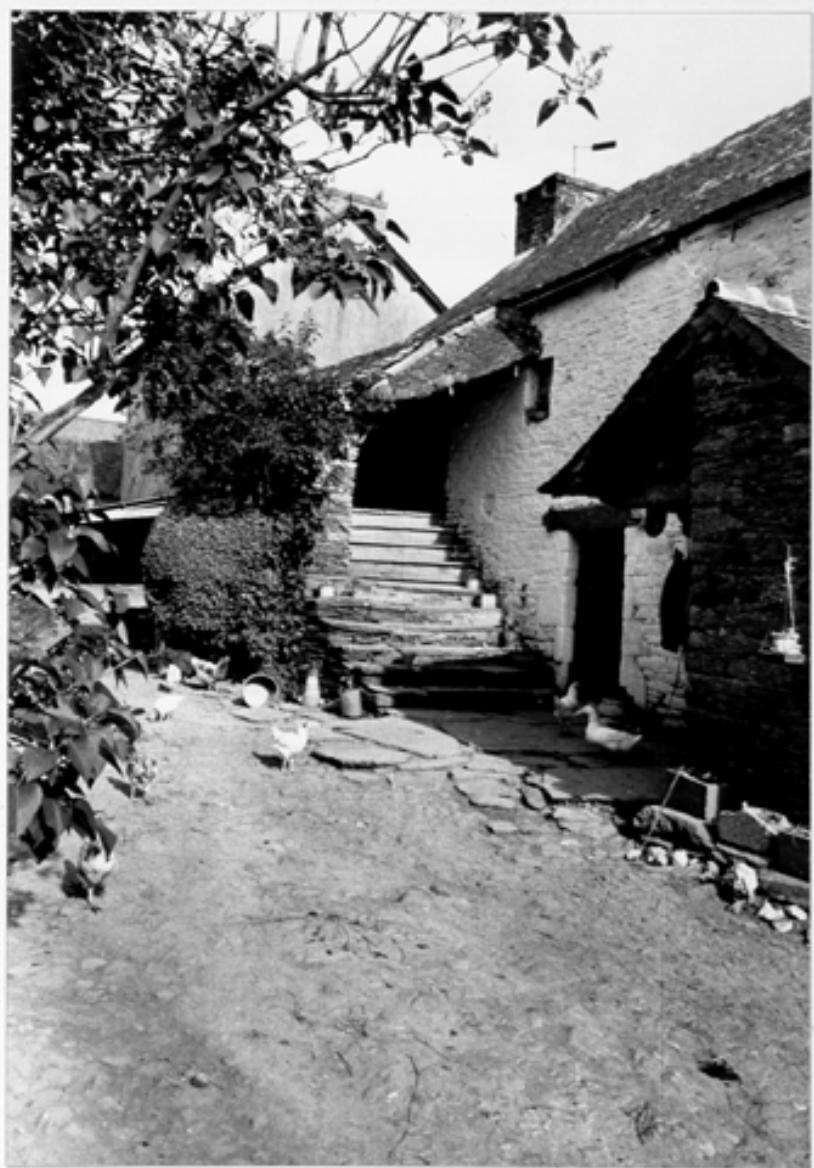
67.29.503 Z

Au premier niveau : une porte rectangulaire à l'Est; accès à l'étage par un escalier droit (schiste et bois) s'appuyant à la façade antérieure, couvert en appentis par le prolongement du versant principal de la toiture.

Maison B, façade avec escalier couvert
