Aire d'étude	: Châteauneuf-du-Faou
Auteur(s)	: maître d'oeuvre inconnu
Cadastre	: 1940 C2 134
Commune	: Collorec
Coord. Lambert	: 0148100 ; 0387300
Copyright	: © Inventaire général, 1986
Couverture	: toit à longs pans ; pignon couvert
Date bordereau	: 1987 AVANT
Date Mistral	: 1987 AVANT
Date protection	: édifice non protégé MH
Dénomination	: manoir
Département	: 29
Dossier	: individuel
Élévation	: élévation à travées
Escaliers	: escalier dans-oeuvre ; escalier droit
Etages	: 1 étage carré
Etude	: inventaire fondamental
Implantation	: en écart
INSEE	: 29036
Lieu-dit	: Tréflech
Localisation	: Bretagne ; 29 ; Collorec
Murs gros-oeuvre	: schiste ; granite ; moellon
Parties	: parties agricoles ; puits
REFERENCE	: IA00005086
Région	: Bretagne
sauvegarde Ref.	: 00005086
Siècle	: 17e siècle
Siècle bis	: 17e s.
Statut propriété	: propriété privée
Titre courant	: Manoir
Toiture matériau	: ardoise
Zone Lambert	: Lambert0

Manoir

TABLE DES ILLUSTRATIONS PHOTOGRAPHIQUES

MANOIR à TREFLEC'H  
(3 Kms Est du Bourg)

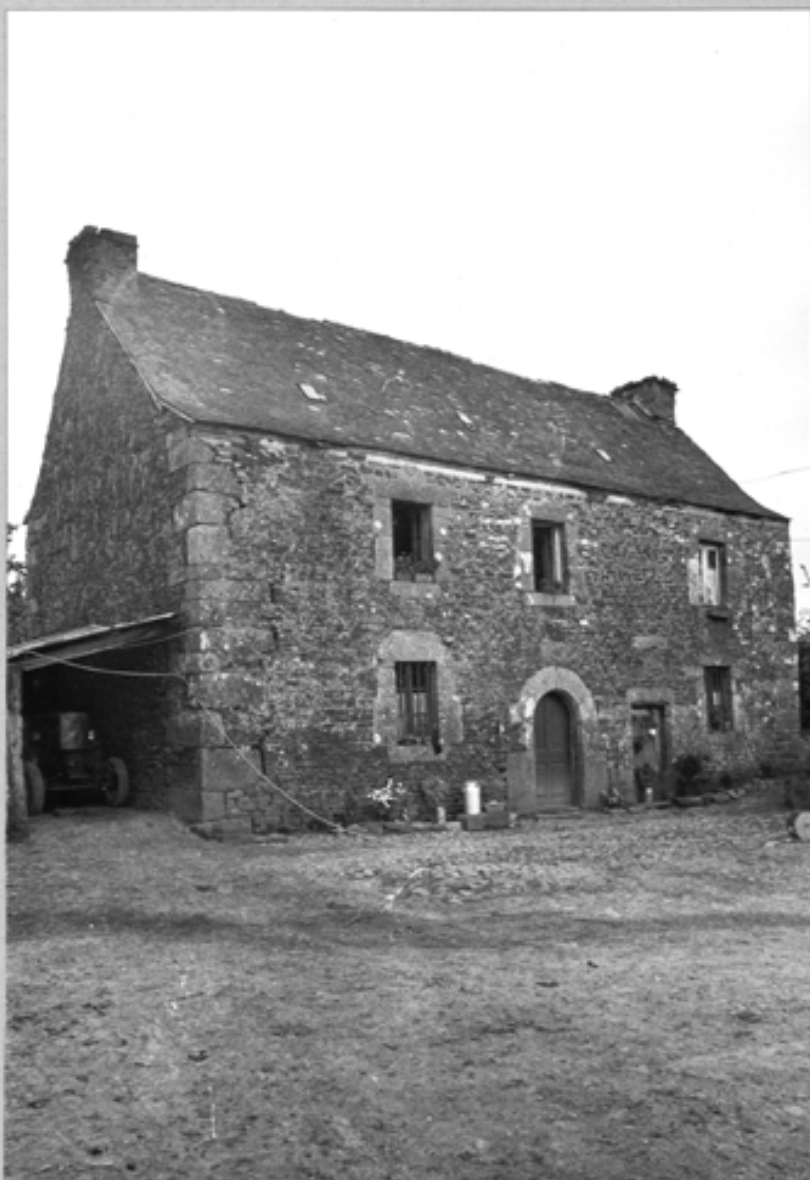
67. 29. 56I Z

Façade ordonnancée mais de façon incomplète.

Porte axiale en plein-cintre à deux claveaux, chanfreinée, surmontée d'une pierre armoriée (illisible); à l'Est de celle-ci, une autre porte à linteau monolithe mouluré de deux accolades, piédroits moulurés en cavet.

De part et d'autre, une fenêtre rectangulaire.

A l'étage trois fenêtres rectangulaires, celle de l'Ouest étant surmontée d'une pierre armoriée (illisible).

Façade Sud

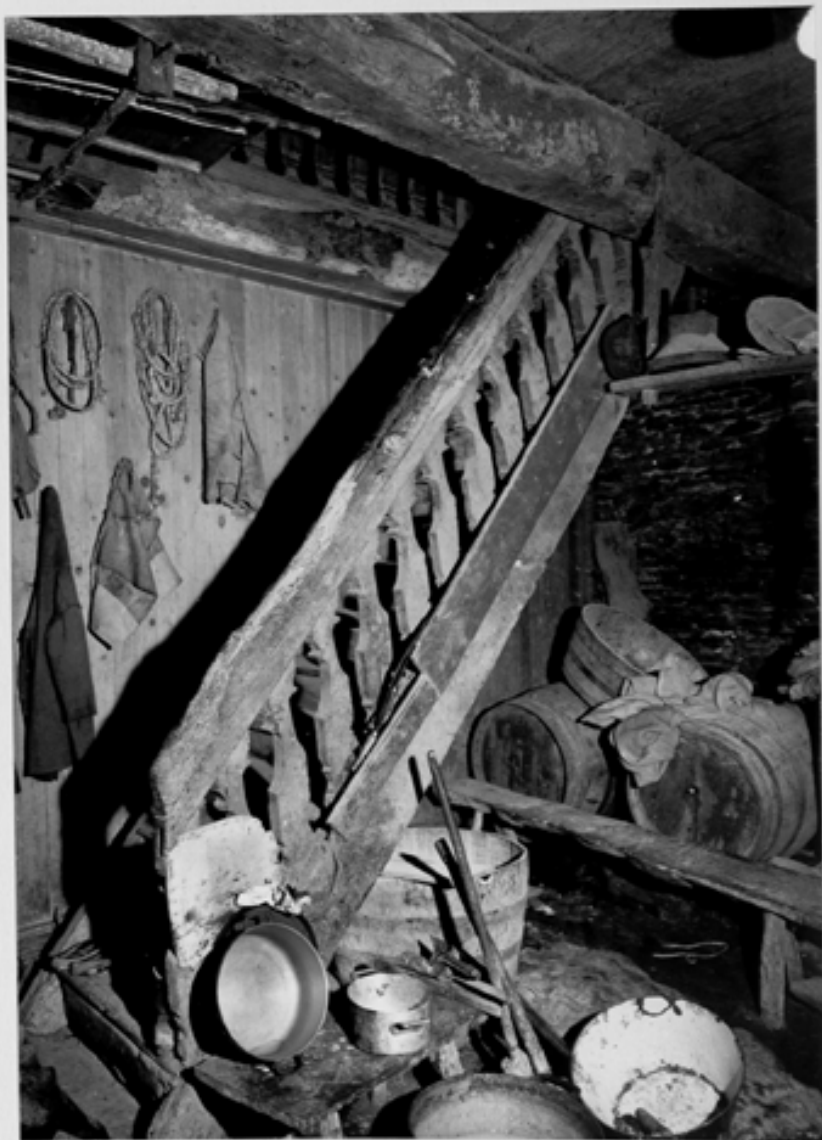
67.29.296.V

L'accès à l'étage se fait par un escalier de bois, à une volée droite qui se trouvait originellement dans l'axe de la porte d'entrée principale; il conserve une rampe à balustres découpés. (cf. photo 5)

Rampe de l'escalier

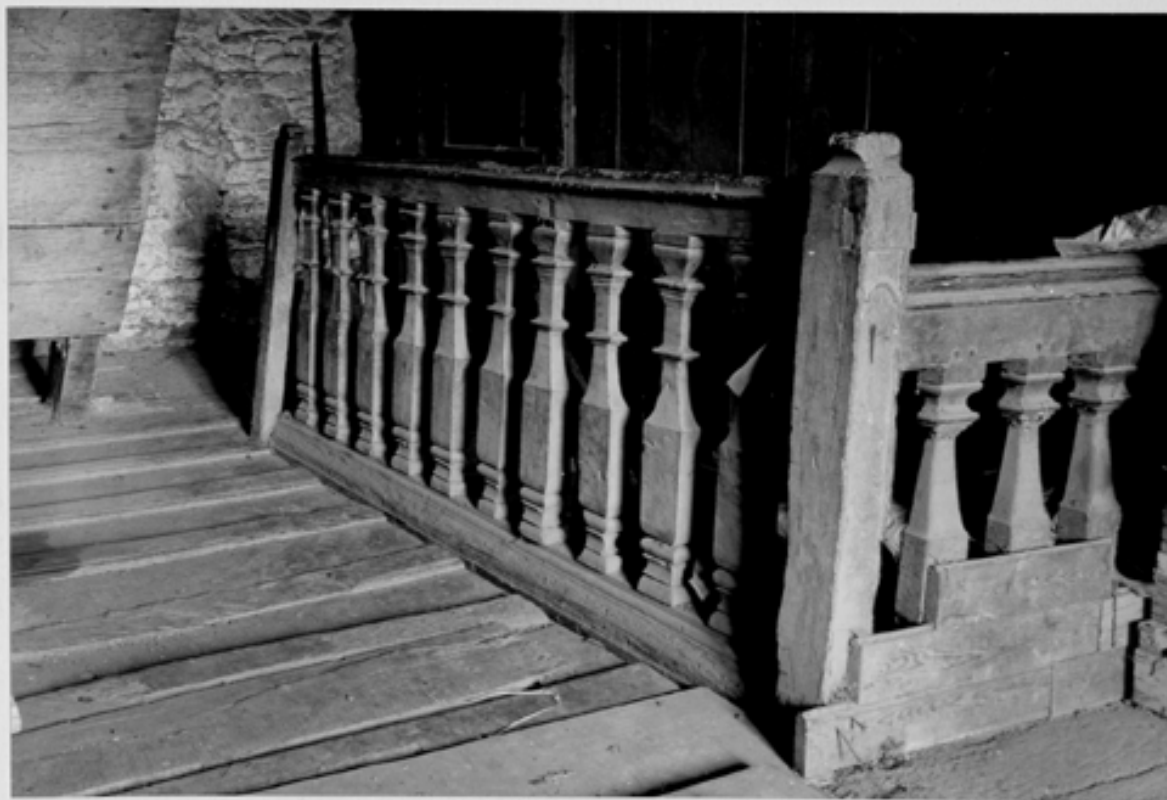
67.29.297.V

Sur le palier de l'étage demeure une balustrade à balustres de section carrée. (cf. photo 6)

Balustrade de l'étage

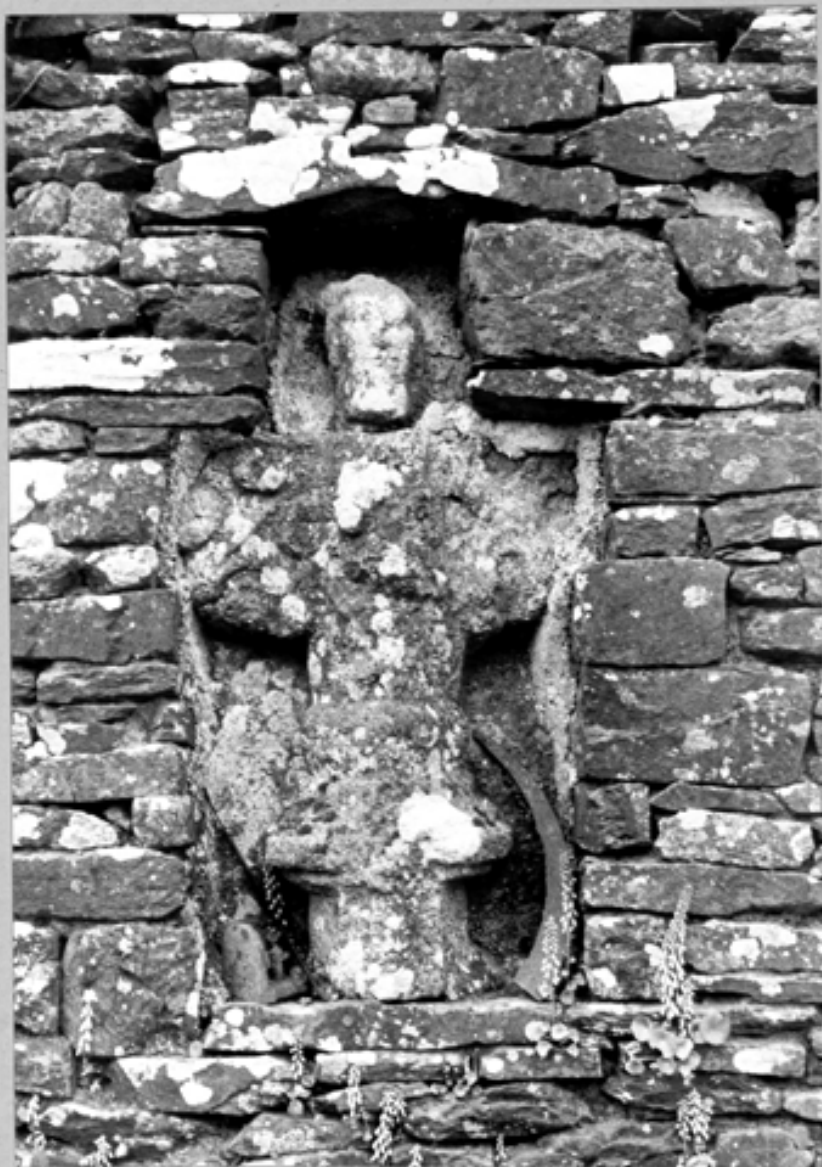
67. 29. 564 Z

Fragments d'une croix remployée dans un mur d'une dépendance du manoir.

- Matériau : granite.

- Dimension : Hauteur 85 cms

Fût octogonal orné d'une bague en fort relief. Sous une traverse disparue (?) deux écus très érodés. Au-dessus apparaît une tête de Christ, sculptée dans un bloc différent.

Statue du pignon Ouest

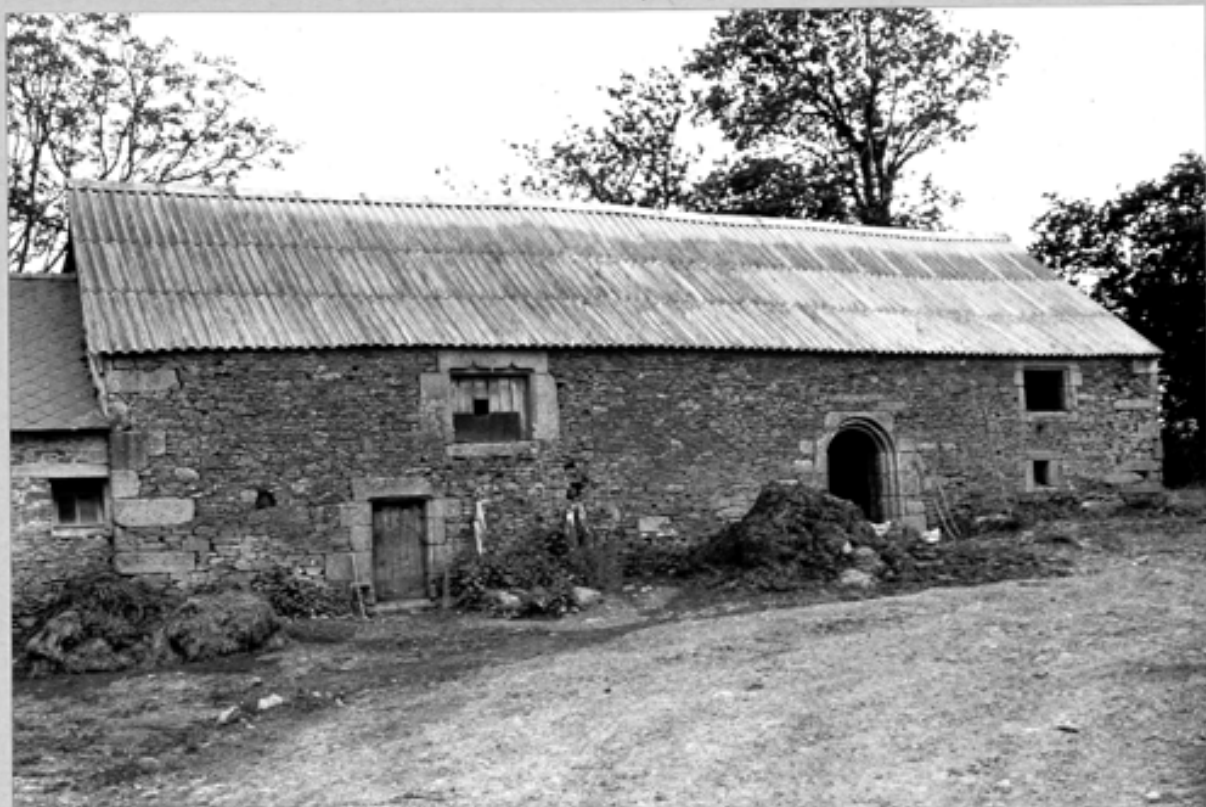
67. 29. 563 Z

Les dépendances se répartissent sur les côtés Nord, Ouest et Est de la de la cour.

Constructions en petit appareil irrégulier de schiste, encadrements des ouvertures et chainages en granit.

Le bâtiment Sud est une longue bâtisse de plan rectangulaire, à rez-de-chaussée et étage sous comble. La façade antérieure est ouverte de :

- une porte en plein-cintre, moulurée de deux cavets.
- une porte rectangulaire à linteau monolithe, chanfreinée.
- une fenêtre carrée, chanfreinée.
- une fenêtre rectangulaire, chanfreinée, à linteau monolithe mouluré

de deux accolades.

Vue des communs Sud

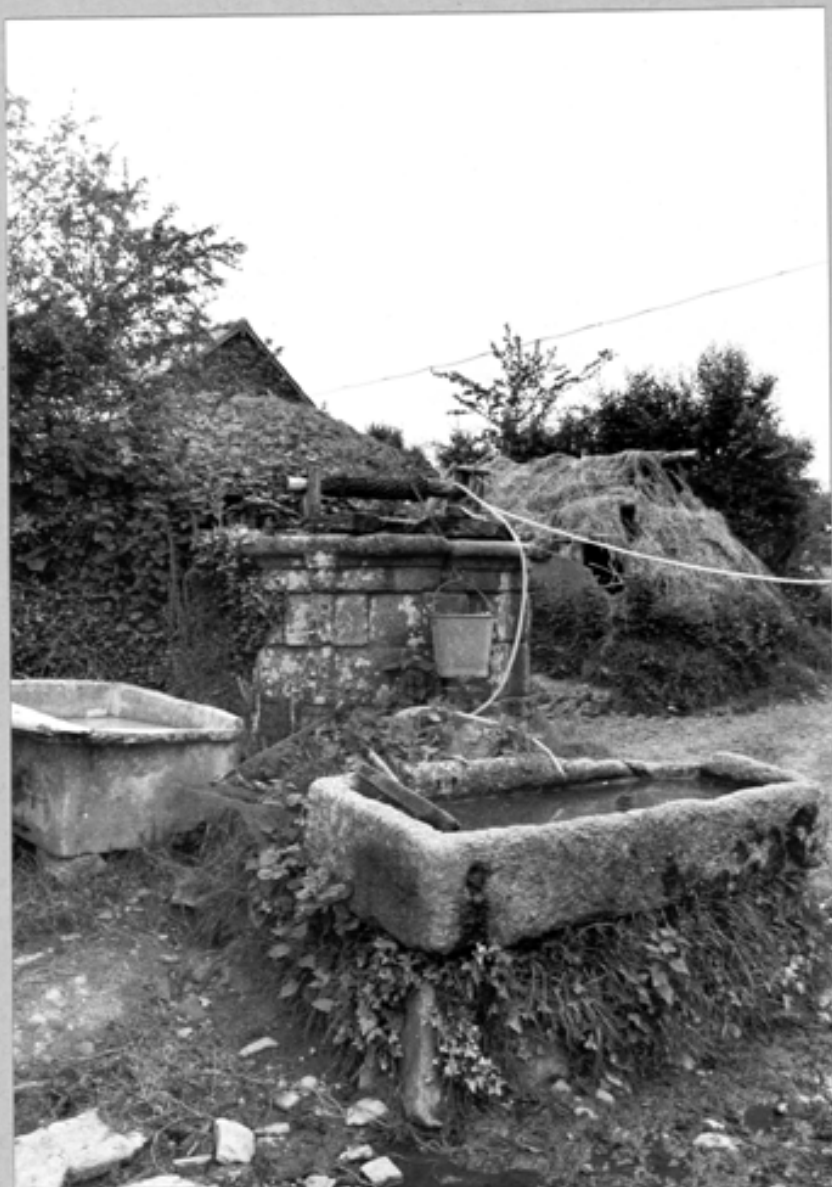
67. 29. 562 Z

Le puits est situé à l'Ouest de la façade Sud du logis, sur une levée de terre; il est flanqué d'une auge de granit rectangulaire.

Puits en grand appareil de granit.

Dimensions - hauteur : 100 cms  
diamètre : 160 cms

Puits de plan hexagonal, à margelle débordante moulurée en tore. Mécanisme actuel en bois. Sur sa face Sud-Est il porte un écu (illisible). Deux petits pilastres font saillie sur deux des côtés du puits.

PUITS
