| Commune | : Collorec |
| Dénomination | : chapelle |
| Historique | : Construction en 1512 (inscription 1512 sur un entrait) ; restauration en 1682 ;<br>restauration en 1809 |
| Titre courant | : Chapelle Saint Guérolé |

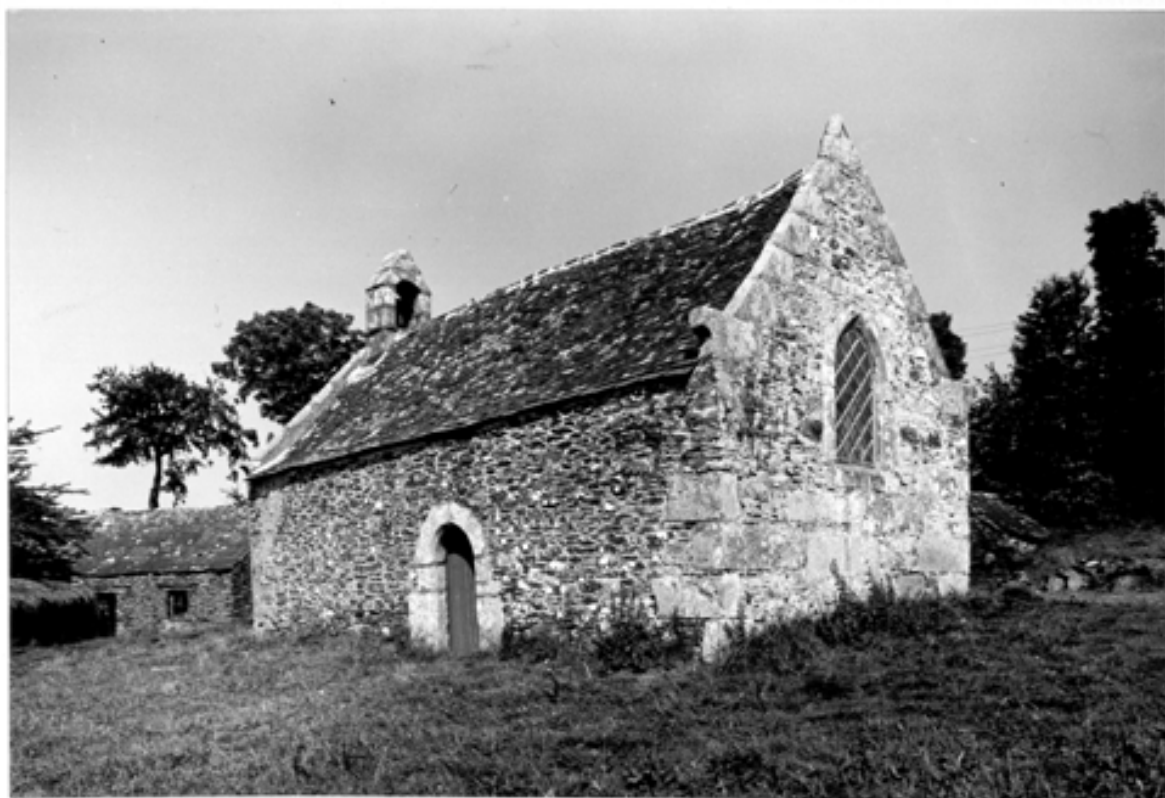
66.29.578.V

Chapelle de petites dimensions, de plan rectangulaire simple, couverte d'un toit à deux versants. Mur-pignon occidental sommé d'un petit clocher. Nef à vaisseau unique couvert d'une charpente lambrissée en berceau, retombant sur des sablières sculptées (cf. sous-dossier). Accès par les faces Ouest et Sud.

Vue générale Sud-Est

Mur-pignon surmonté d'un petit clocher ouvert en plein et couvert d'une bâtière appareillée. Porte axiale en plein-cintre à chambranle mouluré d'un cavet. Rampants appareillés en pierres taillées en sifflet; crossettes saillantes moulurées en cavet.

Une porte en plein-cintre, chanfreinée.

Mur-pignon à rampants appareillés en pierres taillées en sifflet; crossettes saillantes moulurées en cavet. Baie axiale en arc brisé, chanfreinée.

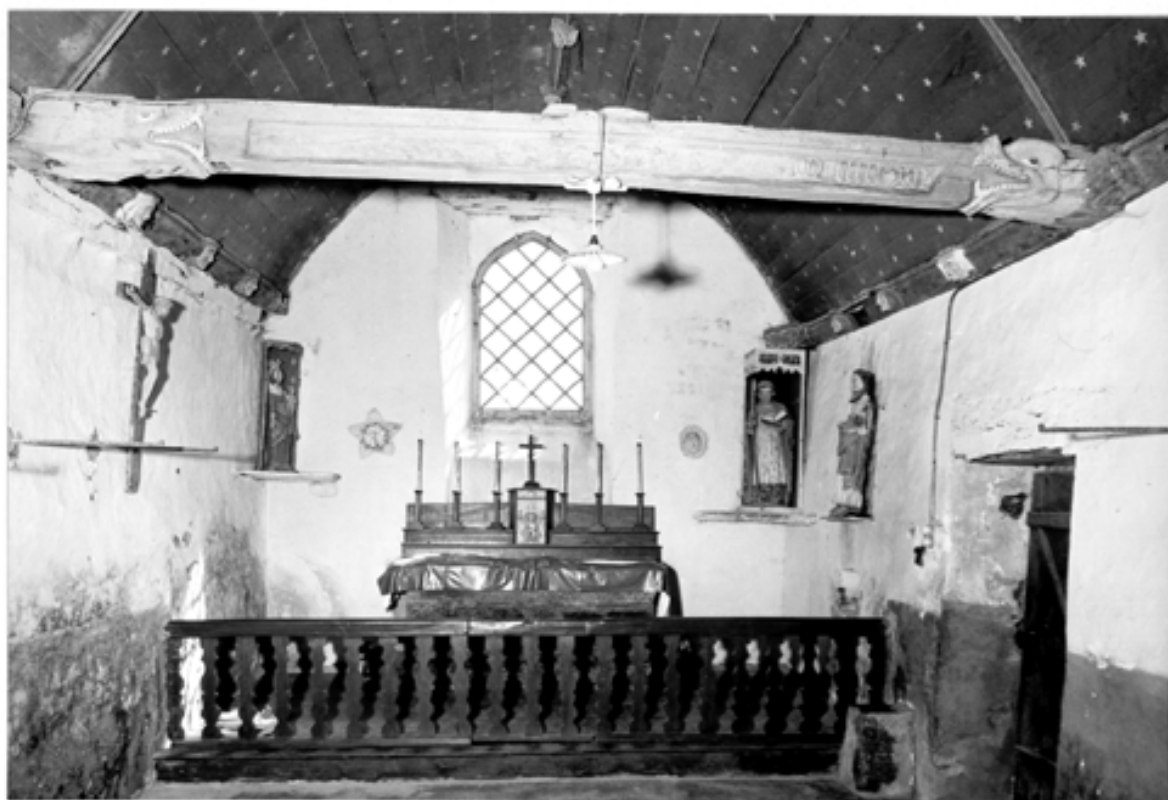
66.29.579.V

Vue générale d'Ouest en Est

La charpente n'est pas visible. Un entrail, axial, à engoulants, de section octogonale, est orné d'un coeur avec deux glands; au Sud il porte une date en lettres gothiques (cf. Annexe).

Les sablières des murs Nord et Sud sont ornées de têtes humaines (cf. sous-dossier).
