Aire d'étude : Châteauneuf-du-Faou
Collectifs : 2 étudié ; 18 repéré ; 679 bâti
Commune : Coray
Coord. multiples : 0134400 ; 0142250 ; 0362800 ; 0355800
Copyright : © Inventaire général, 1986
Date bordereau : 1987 AVANT
Date Mistral : 1987 AVANT
Dénomination : maisons ; fermes
Département : 29
Dossier : collectif
Etude : inventaire topographique
Historique : Chronogrammes : 1727, 1775, 1781, 1834, 1848, 1851, 1852, 1856, 1857, 1877
INSEE : 29041
Localisation : Bretagne ; 29 ; Coray
Murs gros-oeuvre : granite ; schiste
REFERENCE : IA00005093
Région : Bretagne
sauvegarde Ref. : 00005093
Siècle : 18e siècle ; 19e siècle
Siècle bis : 18e s. ; 19e s.
Statut propriété : propriété privée
Titre courant : Maisons, Fermes
Toiture matériau : ardoise
Zone Lambert : Lambert0

Le Désert
D.C. HABITAT RURAL²

29 CORAY

D.C. Habitat rural

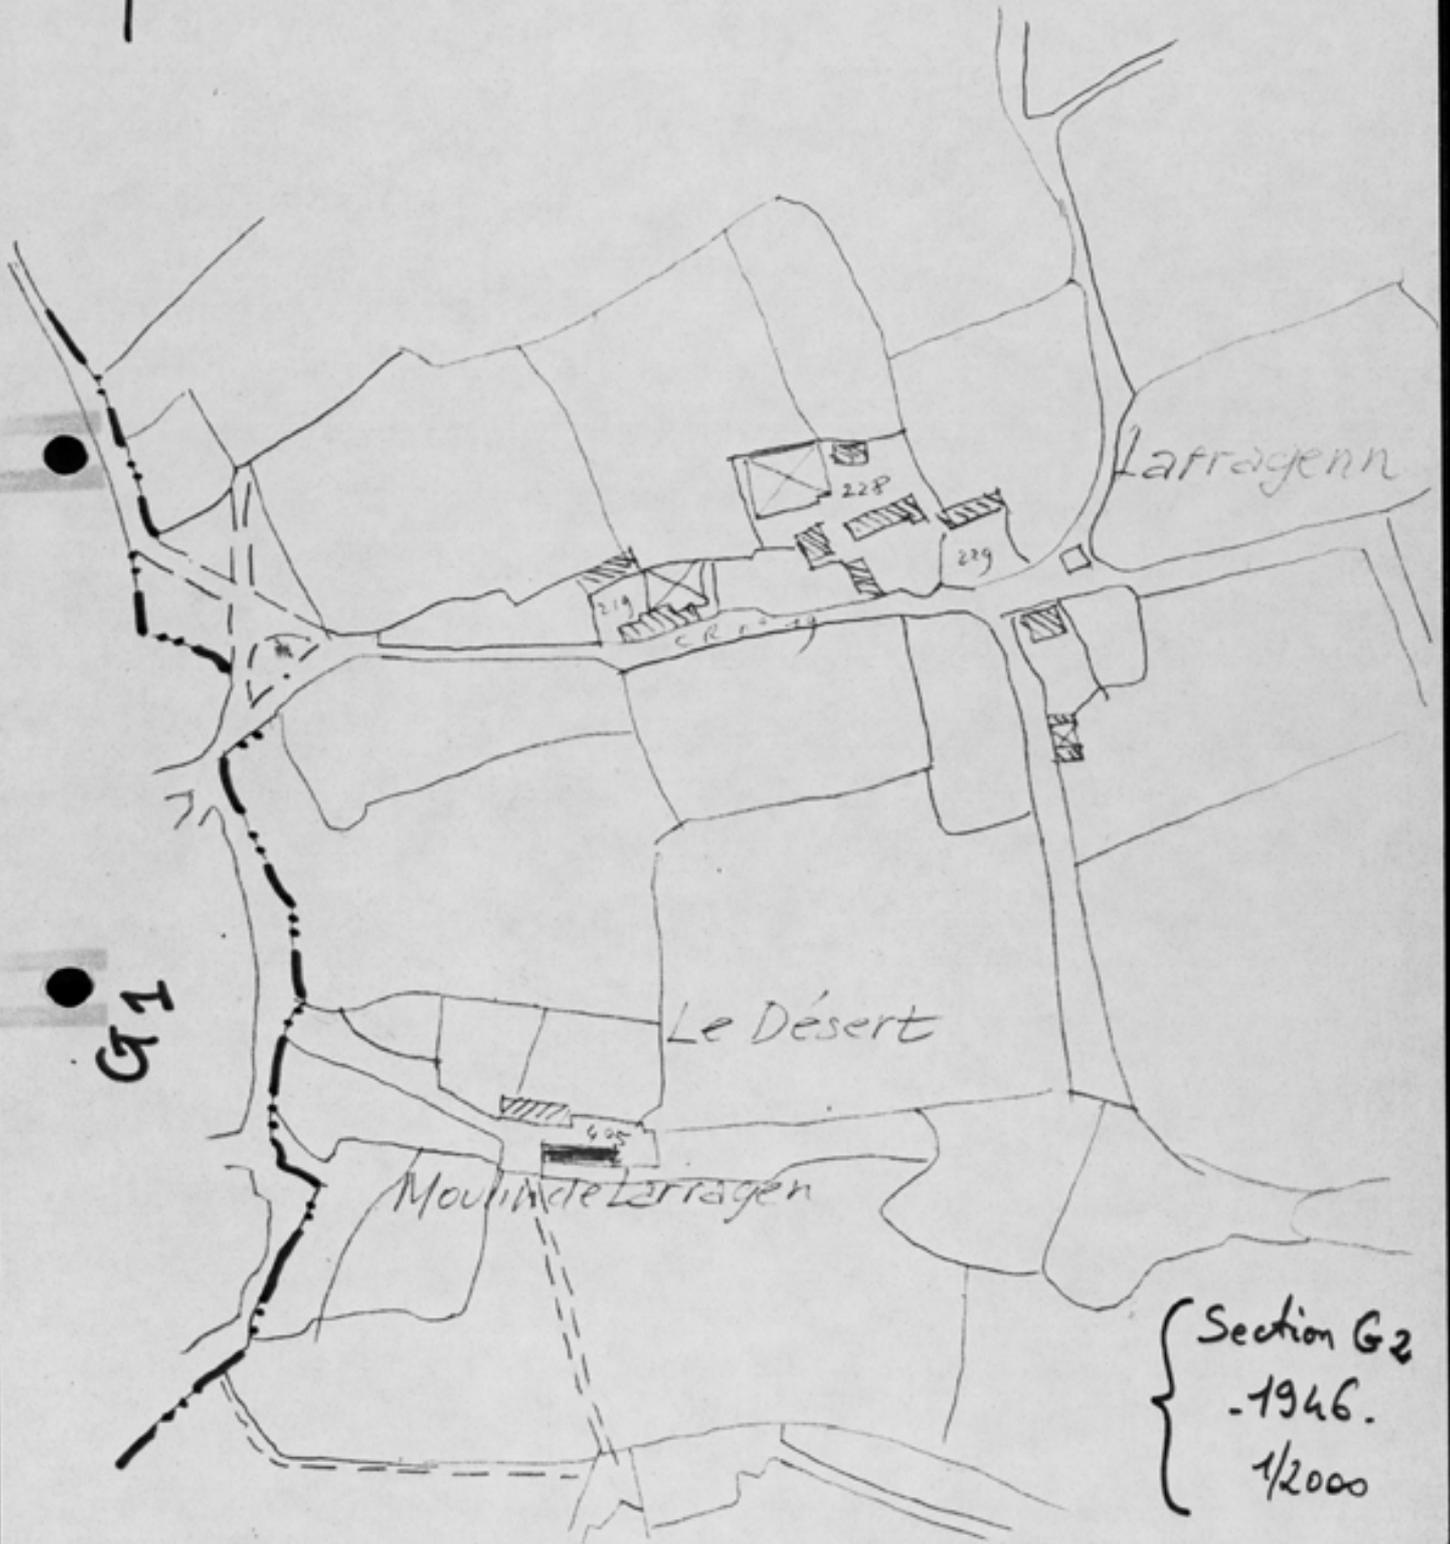
1/2000

Parcelle 405

Maison appelée le Presbytère, située à l'extrême-Sud du hameau de Larragen, aspectée au Sud.

Bâtiment de plan rectangulaire.

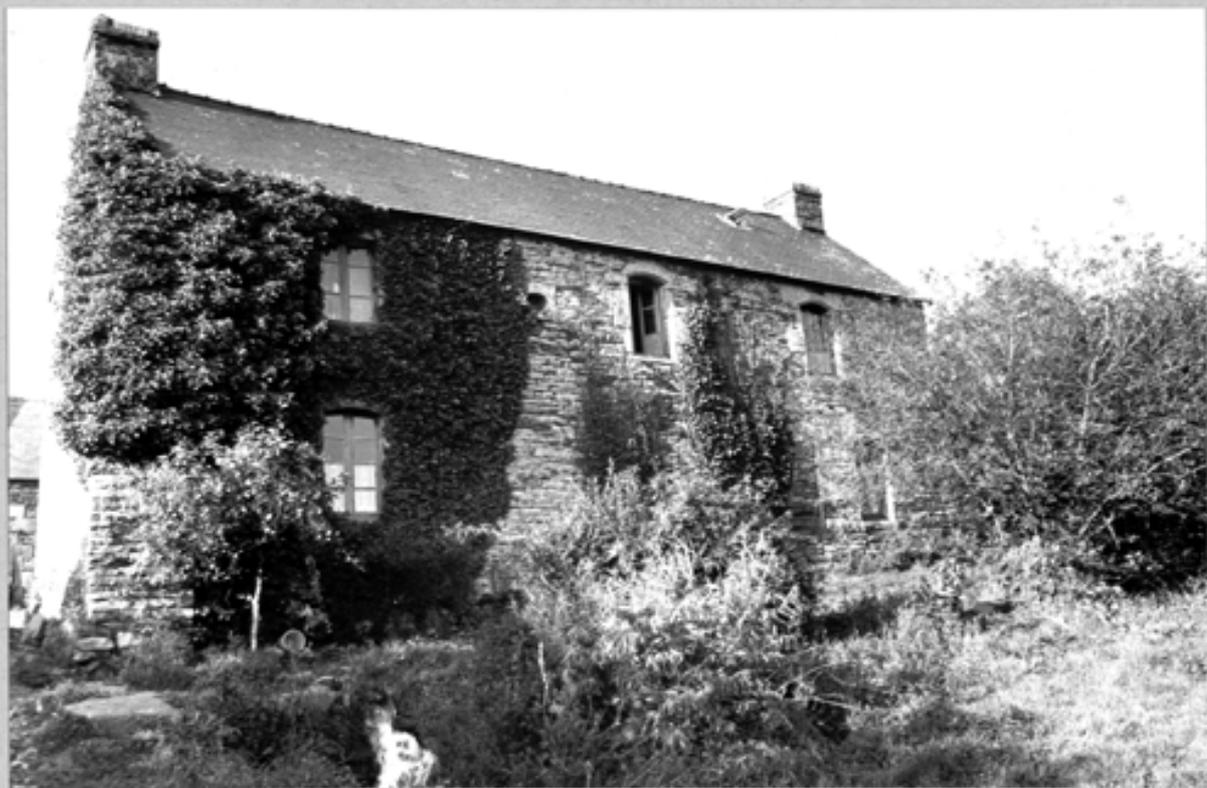
66. 29. 934 Z

Appareil de granite.

Coupe : rez-de-chaussée, étage et comble.

Façade antérieure Sud ordonnancée à trois travées d'ouvertures sur deux niveaux, toutes de même type, à linteau échancré en arc surbaissé et feuillurées.

Porte obturée au premier niveau.

Contrefort massif à l'angle Sud-Ouest

PRESBYTERE - au Bourg Le Désert

Face Sud

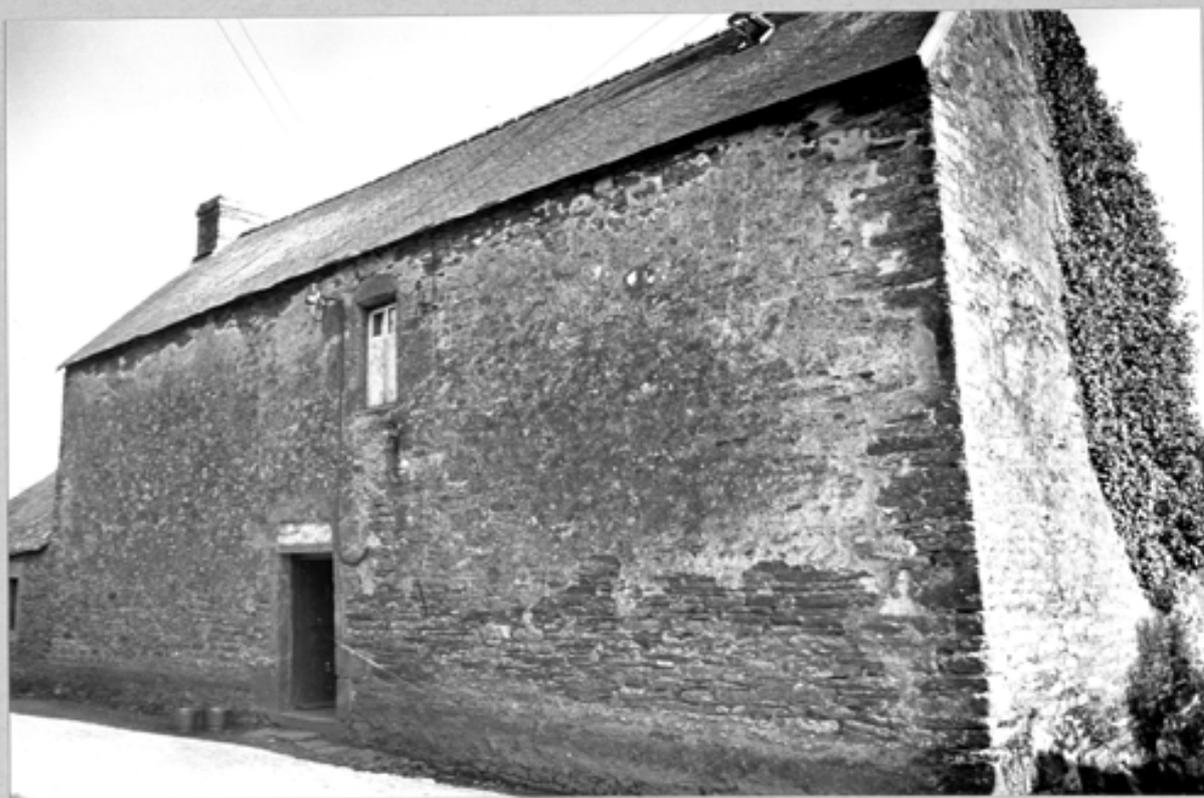
66. 29. 935 Z

PRESBYTERE, au Bourg Le Désert

Face Nord

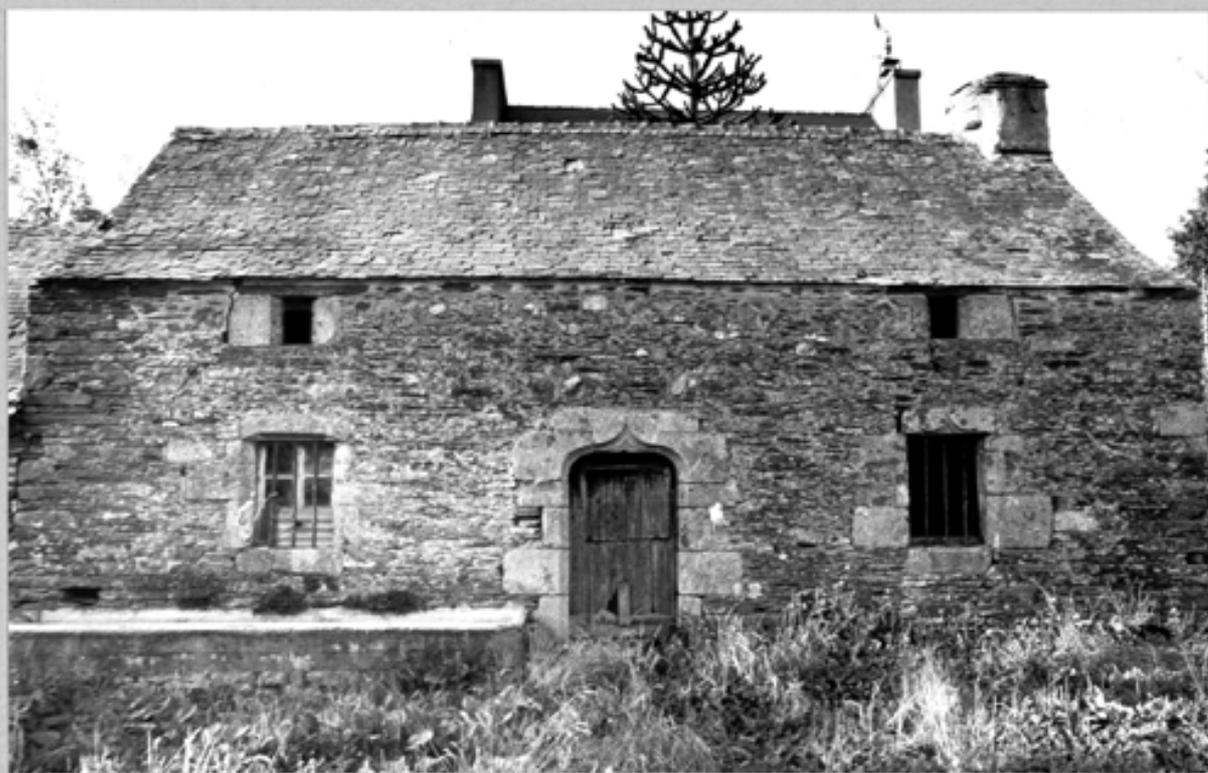
66. 29. 937 Z

Situé à l'Est du hameau, bâtiment de plan rectangulaire, aspecté au Sud, et prolongé par des dépendances à l'Ouest. Appareil de schiste. Encadrements d'ouvertures en granite. Coupe : rez-de-chaussée et comble à haut surcroît.

Façade antérieure Sud ordonnancée à deux travées de fenêtres rectangulaires sur deux niveaux encadrant une porte axiale.

. Premier niveau : porte axiale à arc en anse de panier, clef à crossettes; fenêtre Ouest grillée, linteau et piédroits moulurés d'un cavet; fenêtre Est grillée, piédroits chanfreinés et linteau mouluré en accolade, daté 1857.

. Deuxième niveau : ouvertures rectangulaires, plus petites; Est : linteau de bois, piédroits moulurés d'un cavet, Ouest : linteau de schiste.

MAISON B - KERDAVID

Vue générale

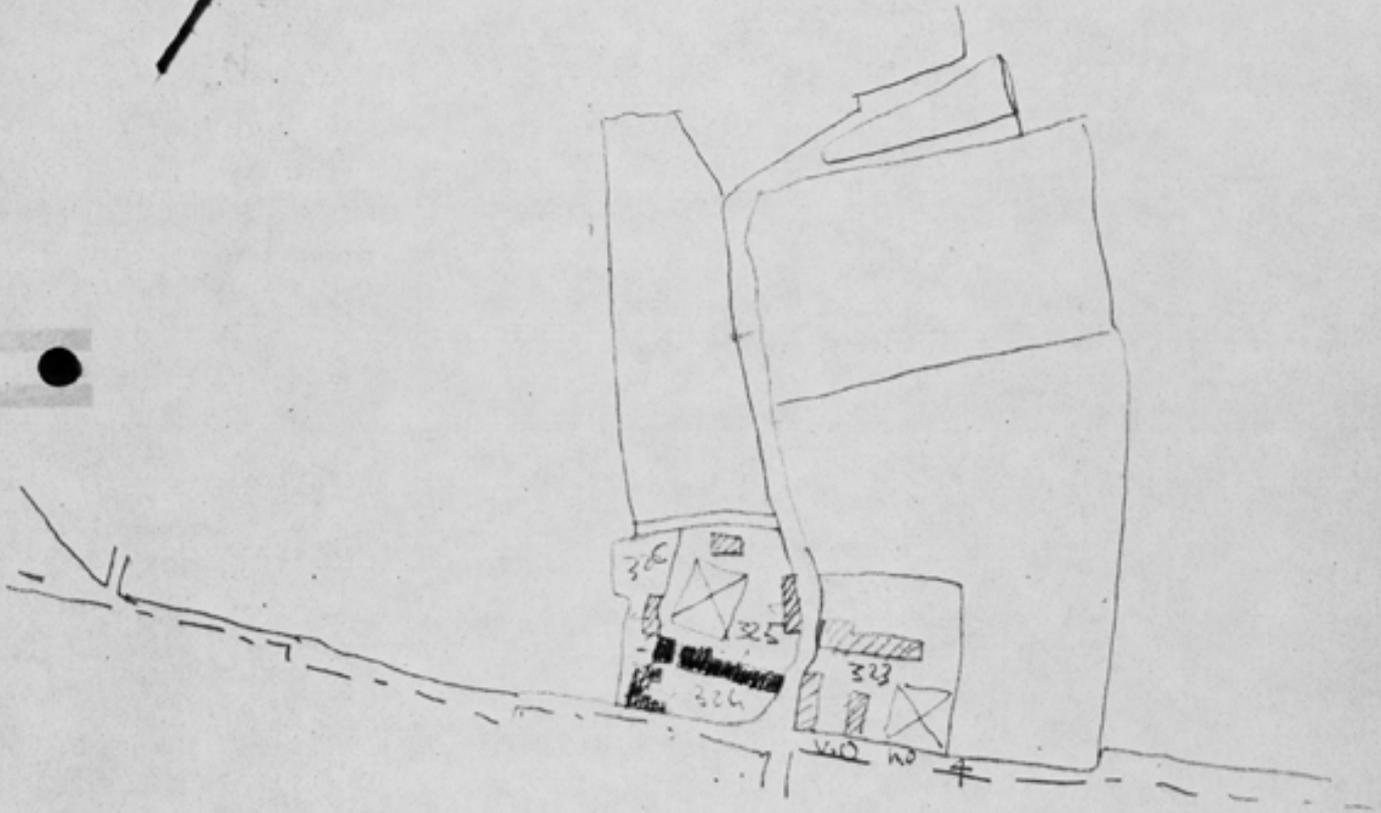
{ Section B
- 1946 -
1/2000

Cf. Photo n° 5,6,7.

Bâtiment de plan rectangulaire, aspecté au Sud, prolongé par des dépendances à l'Ouest, et mitoyen à l'Est. Appareil de schiste. Encadrements d'ouvertures et chaînages d'angle en granite. Bandeaux de granite sur la façade principale.

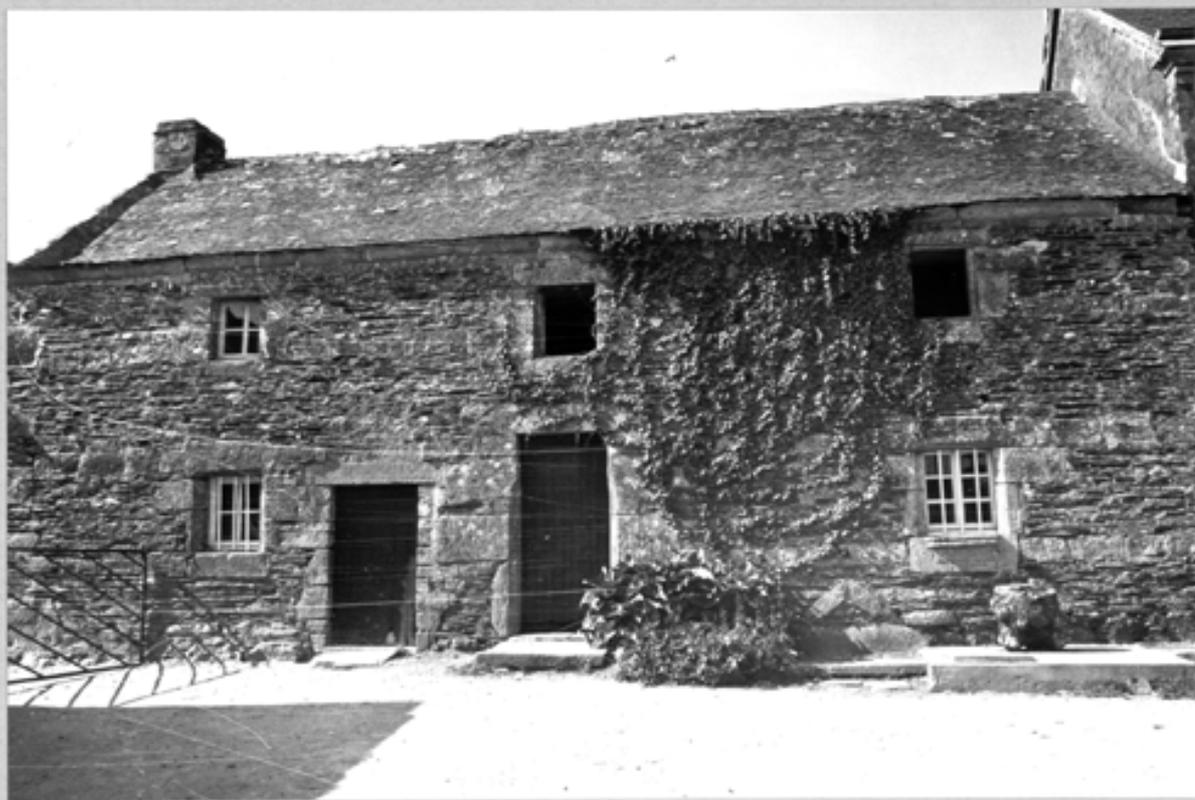
66. 29. 927 Z

Façade antérieure Sud ordonnancée à trois travées d'ouvertures sur deux niveaux. Porte ajoutée à l'Ouest de la porte axiale. Ouvertures rectangulaires.

- . Porte axiale à piédroits chanfreinés (moulure jusqu'aux trois quarts de la hauteur),
- . Fenêtre Est, linteau et appui en saillie moulurée, chanfreins, grilles,
- . Fenêtre Ouest, linteau et piédroits moulurés d'un cavet. Grilles.

- . Fenêtre Est : linteau et piédroits feuillurés.
- . Le bandeau de granite sous la corniche est orné de motifs en dent de scie.

Corniche en quart de rond.

Maison A, façade Sud

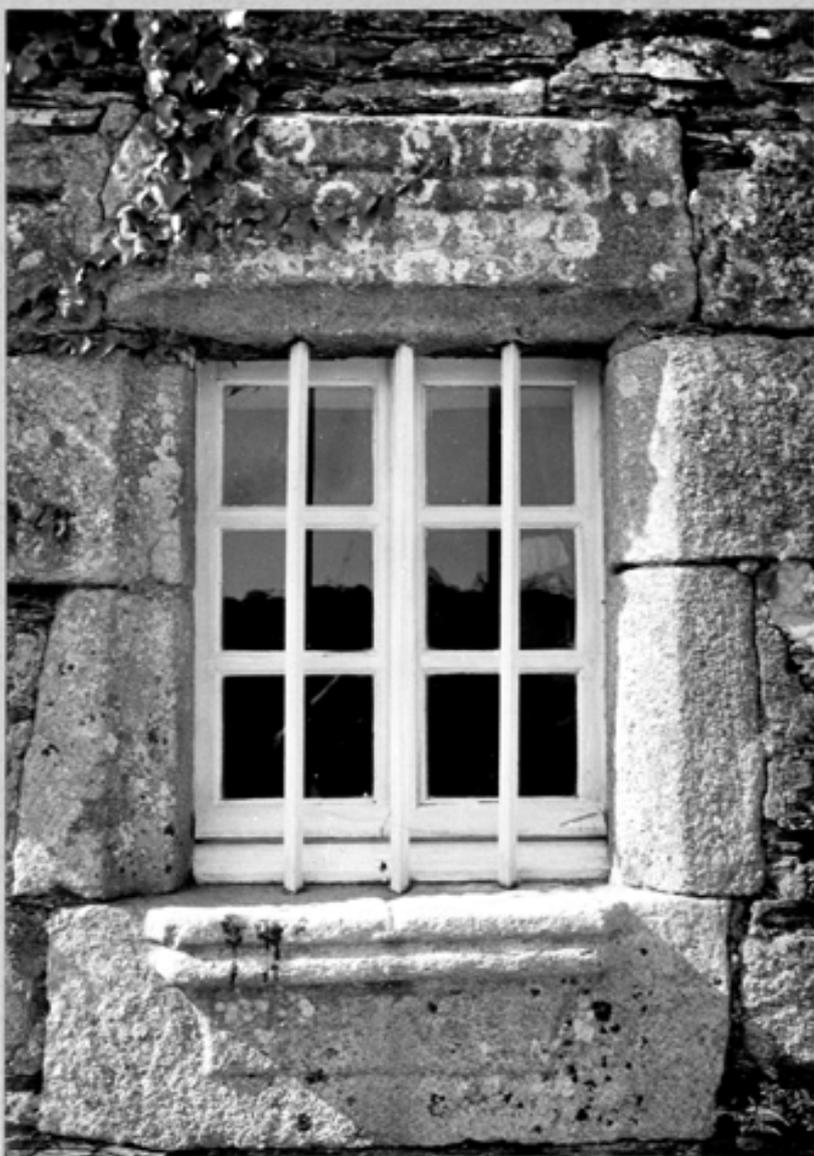
66. 29. 928 Z

Maison A, détail fenêtre façade Sud

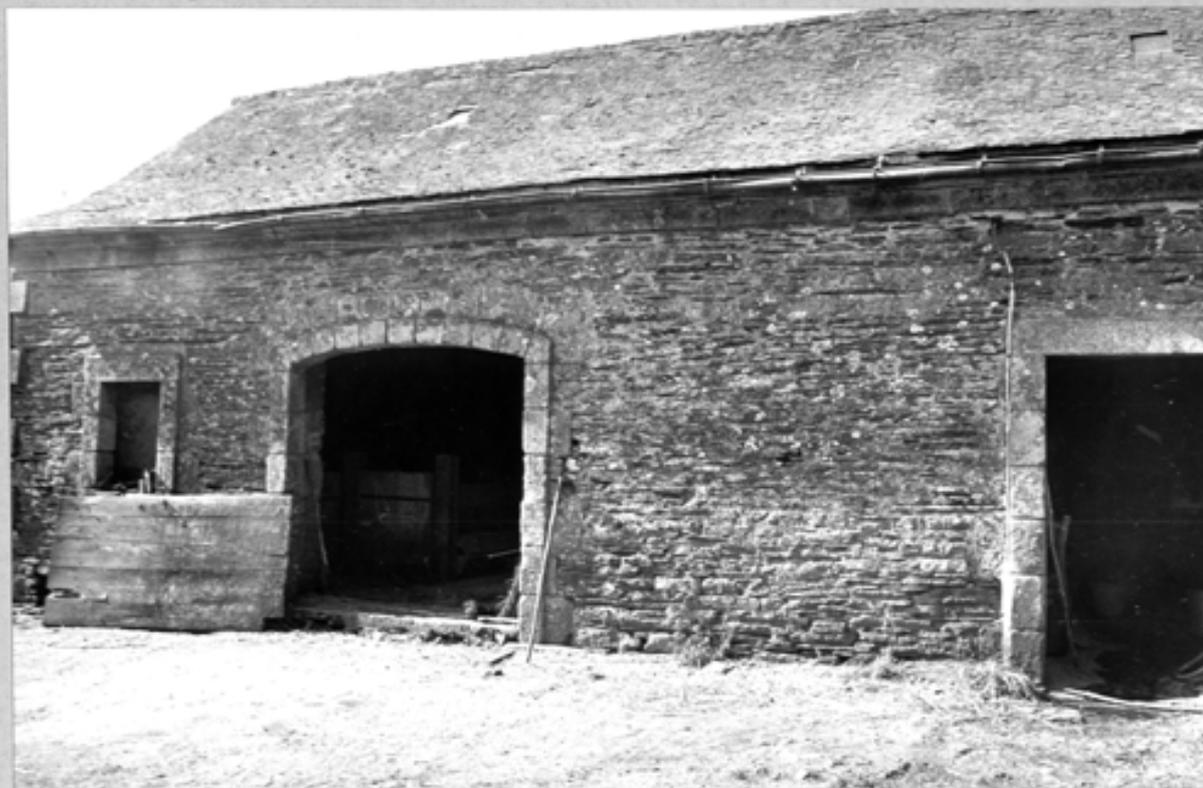
66. 29. 929 Z

Dépendances Ouest. Un seul niveau. Appareil de schiste. Chaînages d'angle et encadrements d'ouvertures en granite. Bandeau en saillie sous la corniche. Corniche en doucine.

Maison A, communs

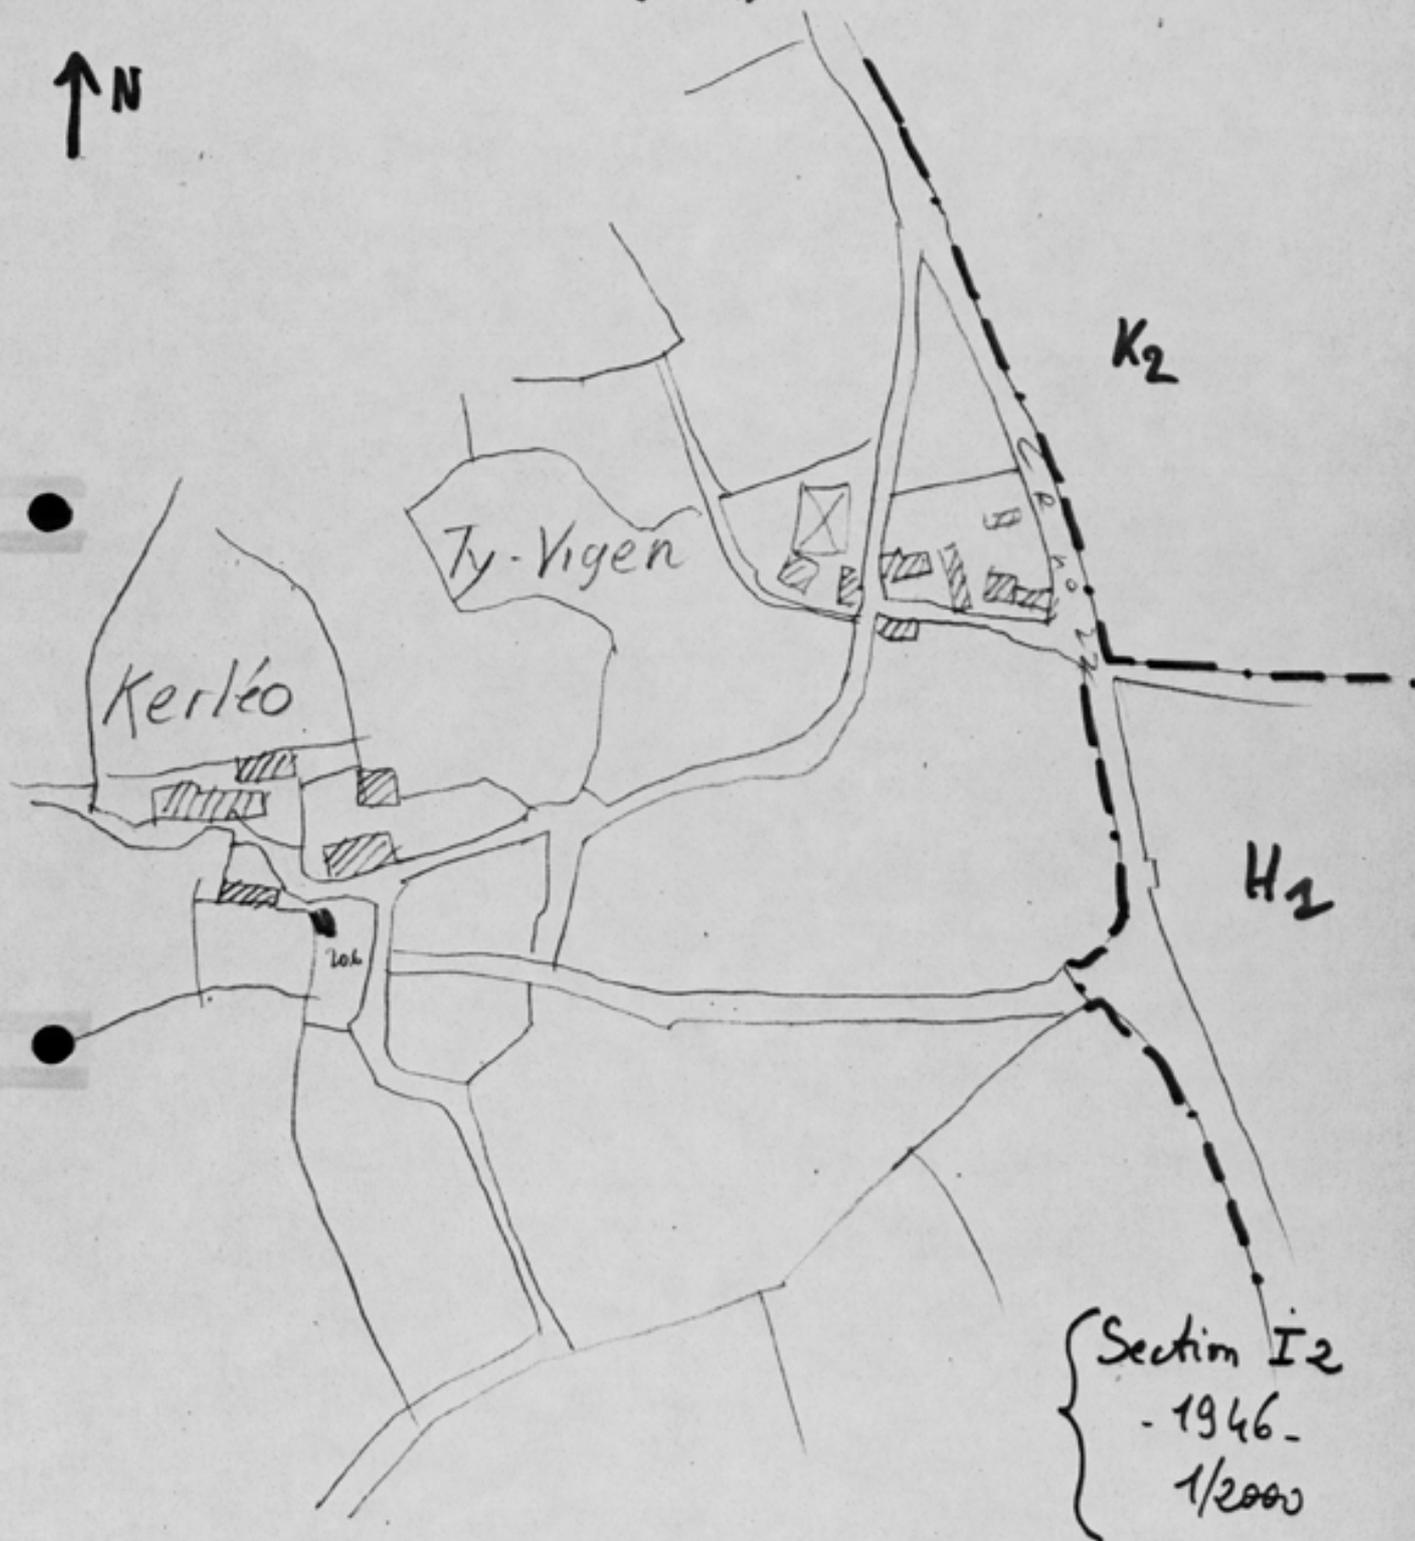
Parcelle 206

Au Sud du hameau, bâtiment rectangulaire, servant d'étable.

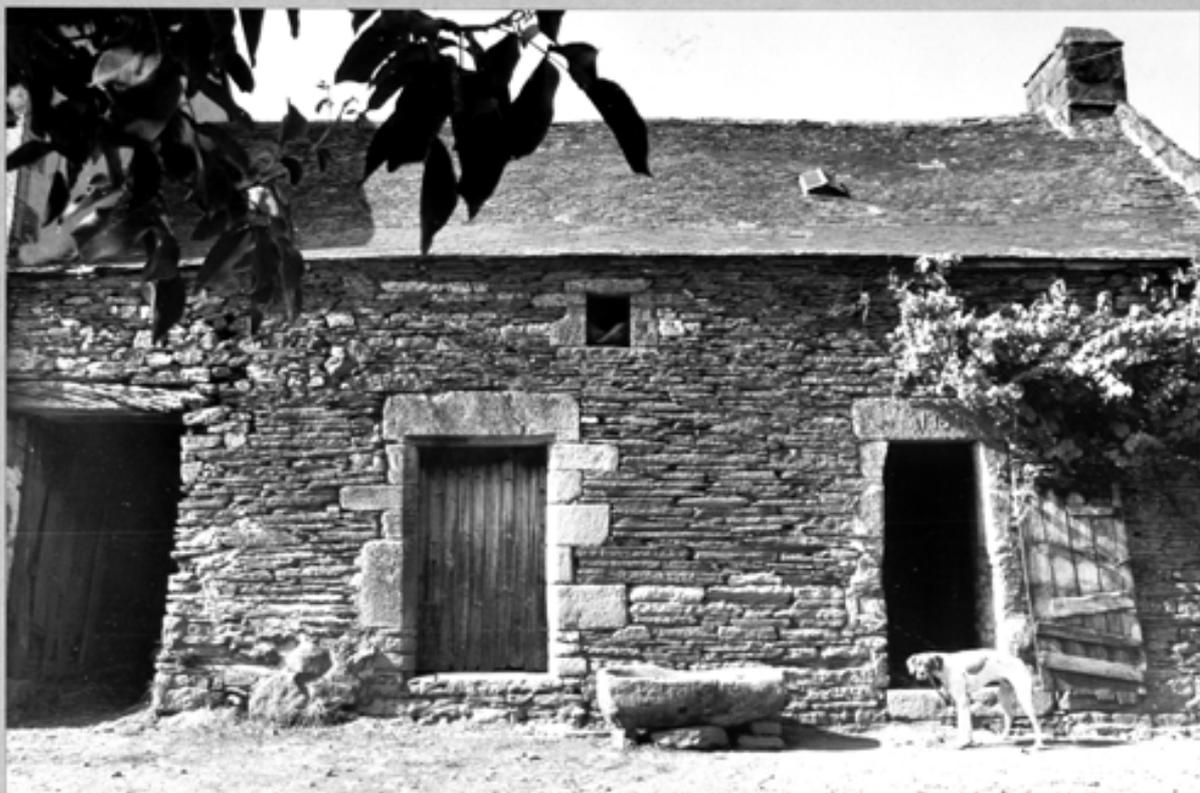
66. 29. 930 Z

Bâtiment Ouest

- Façade antérieure Sud

- . Deux portes rectangulaires appareillées en granite, dont l'une est chanfreinée, et datée 1781.
- . Une porte à l'Ouest, aménagée ultérieurement, à linteau de bois,
- . Une petite ouverture rectangulaire éclaire les combles,

Une souche de cheminée sur le pignon Est, appareillée; elle porte un cadran solaire illisible.

Maison B, façade Sud

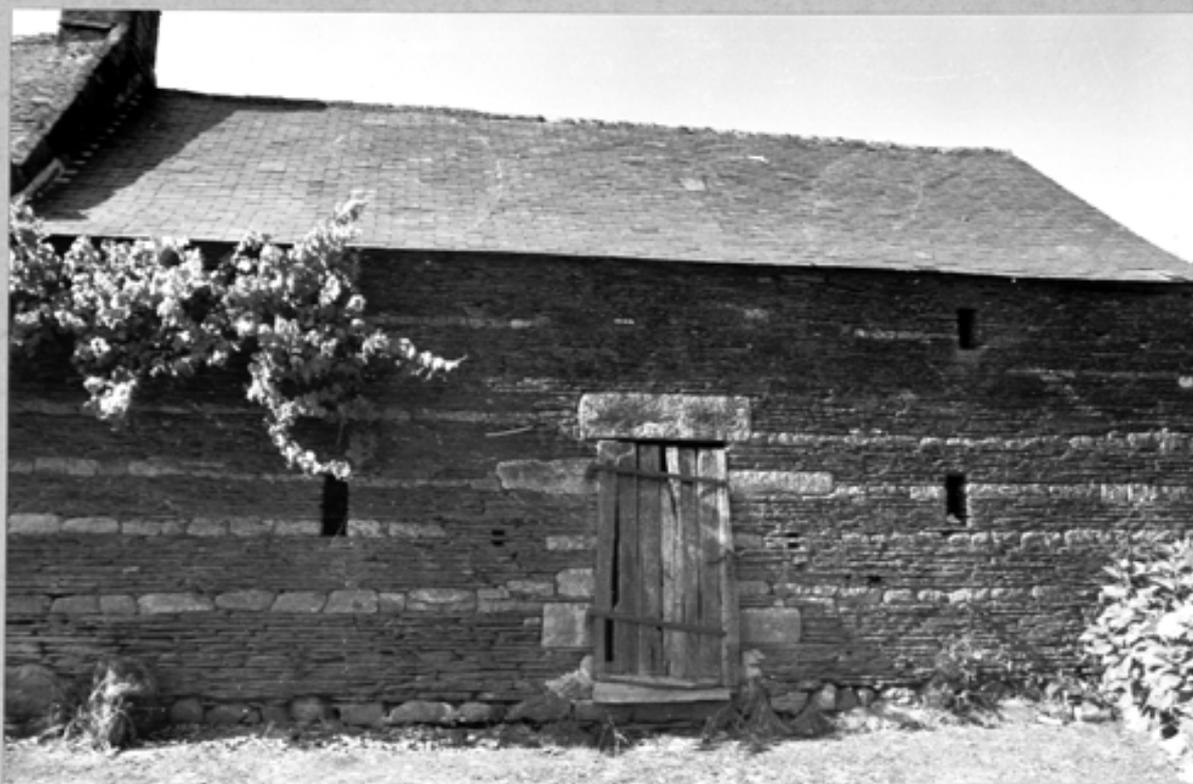
66. 29. 931 Z

Bâtiment Est

Appareil de schiste et granite alternés. Façade antérieure Sud :

- . Porte axiale rectangulaire à linteau monolithe,
 - . Deux ouvertures très étroites sur deux niveaux,
- de chaque côté.
- . Charpente refaite.

Maison B, commune

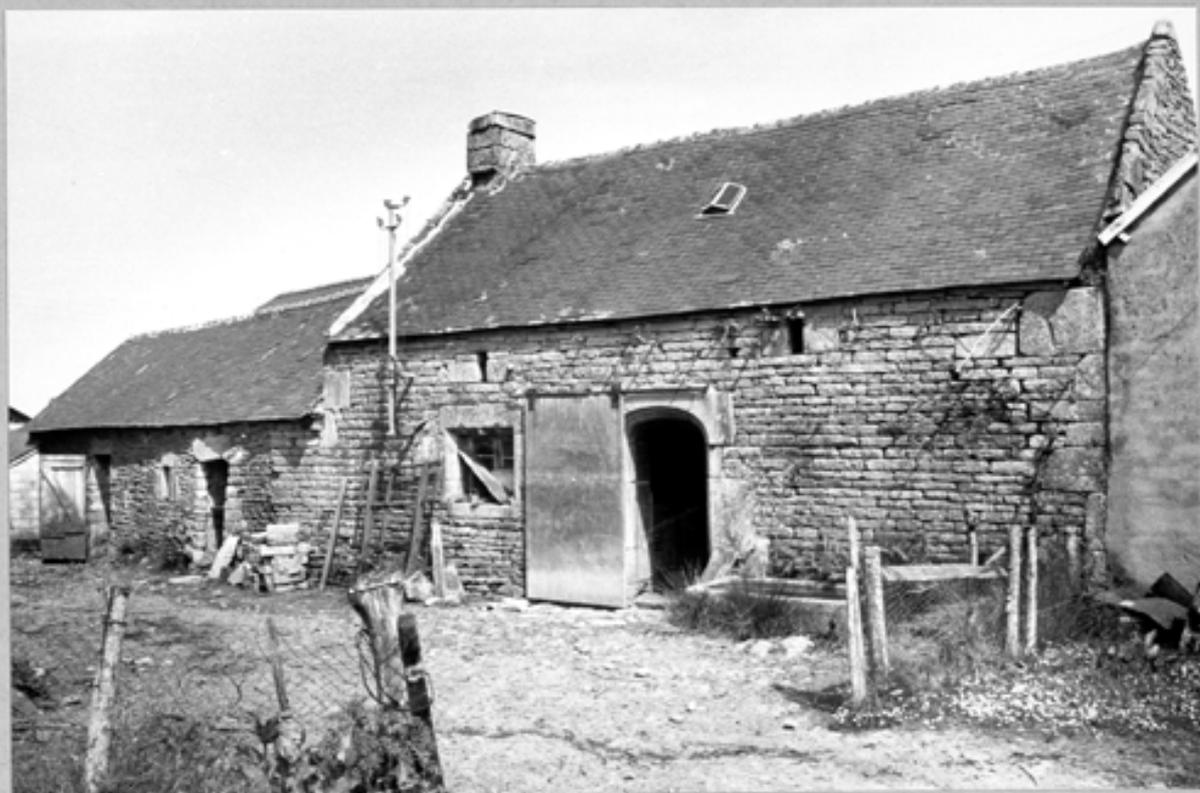
67. 29.512 Z

Bâtiment de plan rectangulaire, aspecté au Sud, prolongé par des dépendances à l'Ouest.

Petit appareil de granite régulier.

Facade antérieure Sud

. Une porte axiale en anse de panier. Clé à crossettes.

. Une fenêtre carrée à l'Ouest :

Linteau mouluré en double accolade; traces de départ d'un meneau,

Vue générale extérieure Sud

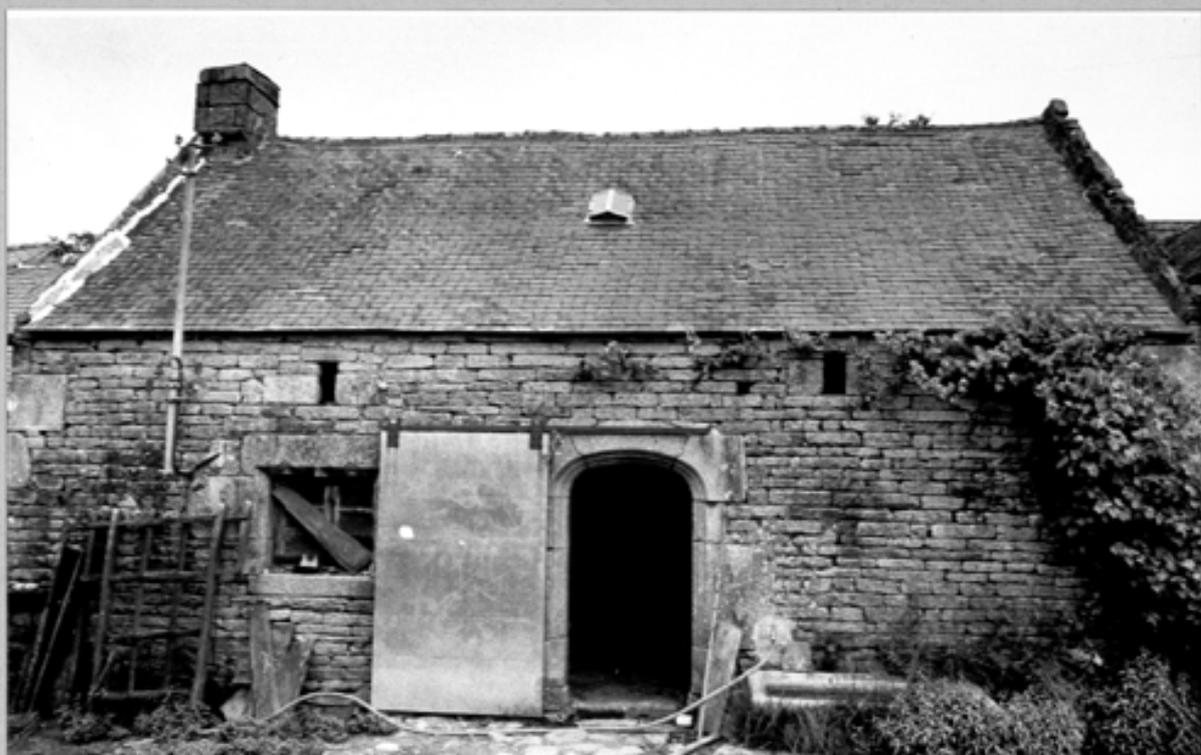
66. 29. 914 Z

Vue générale de la Maison

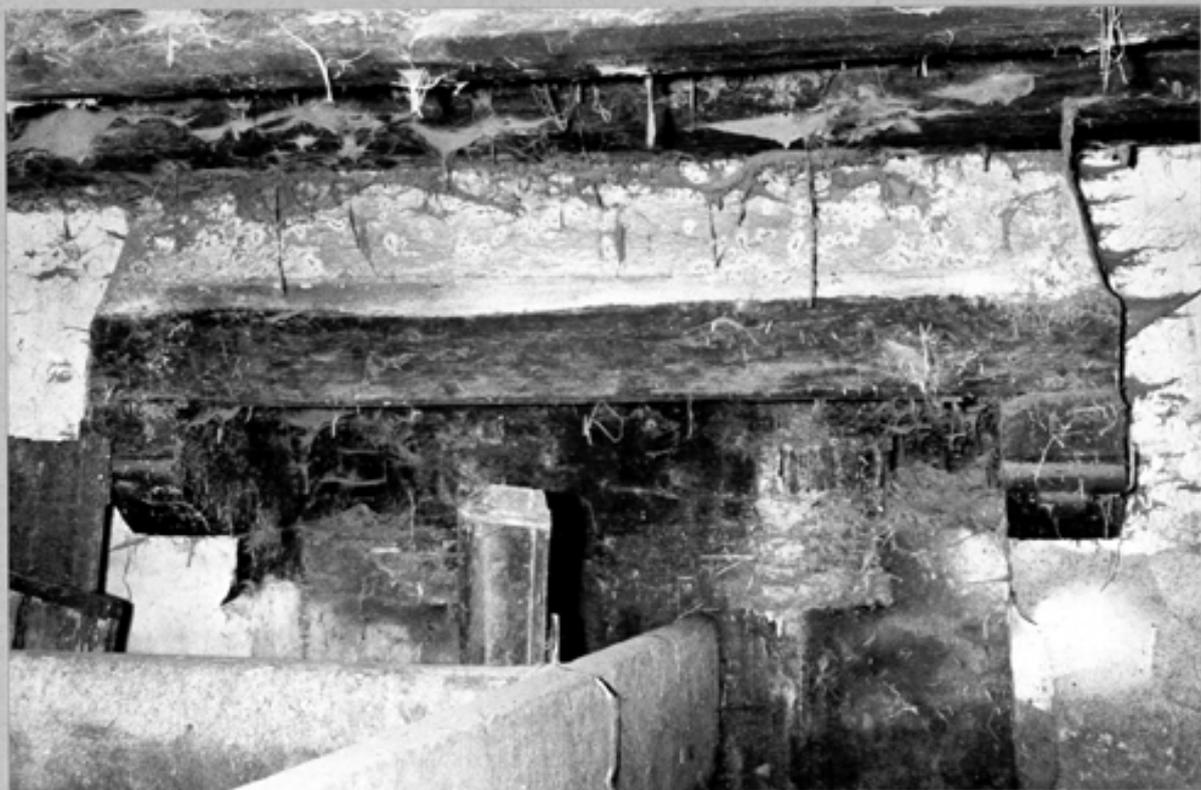
67. 29. 511 Z

Rez-de-chaussée : une pièce. Mur Ouest : cheminée à linteau de bois (L. 2,20 m.) et consoles de granite. Décor de palmettes.

Cheminée Ouest

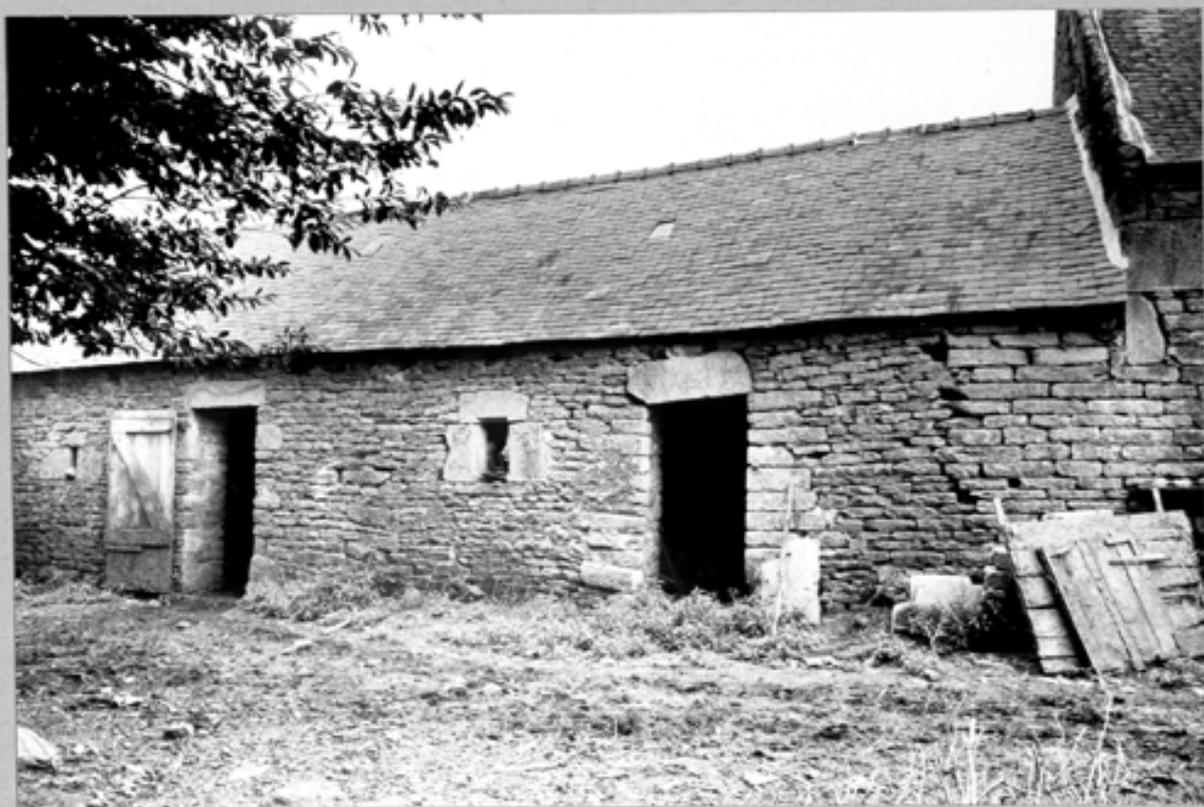
66. 29. 915 2

Vue générale des communs

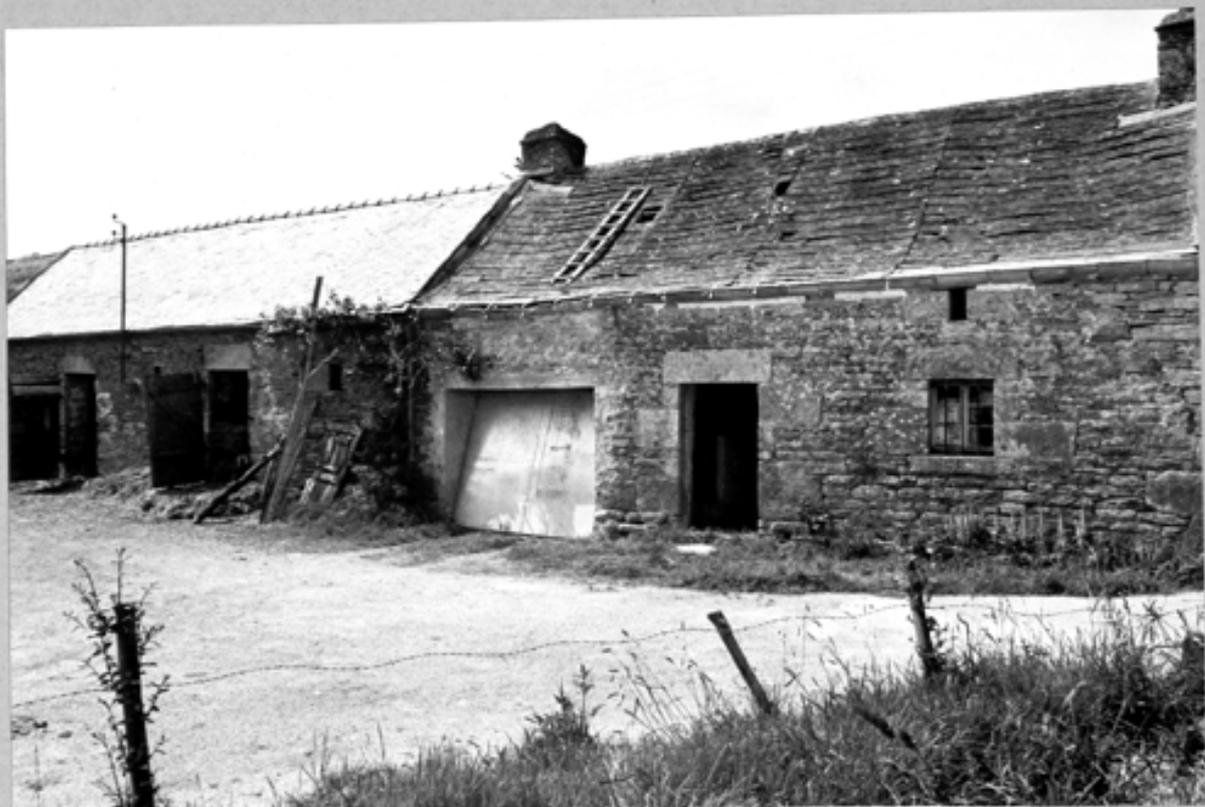
67. 29. 49I Z

Bâtiment de plan rectangulaire, aspecté au Sud, prolongé par des dépendances à l'Ouest.

Appareil de schiste. Encadrements des ouvertures et chaînages d'angle appareillés en granite.

Deux souches de cheminée (pignons) appareillées en granite. Rampants assisés.

Porte axiale rectangulaire à linteau monolithe daté 1848.

Côté Est : une fenêtre rectangulaire.

Côté Ouest : remanié, porte de garage.

Bâtiment A, face Sud

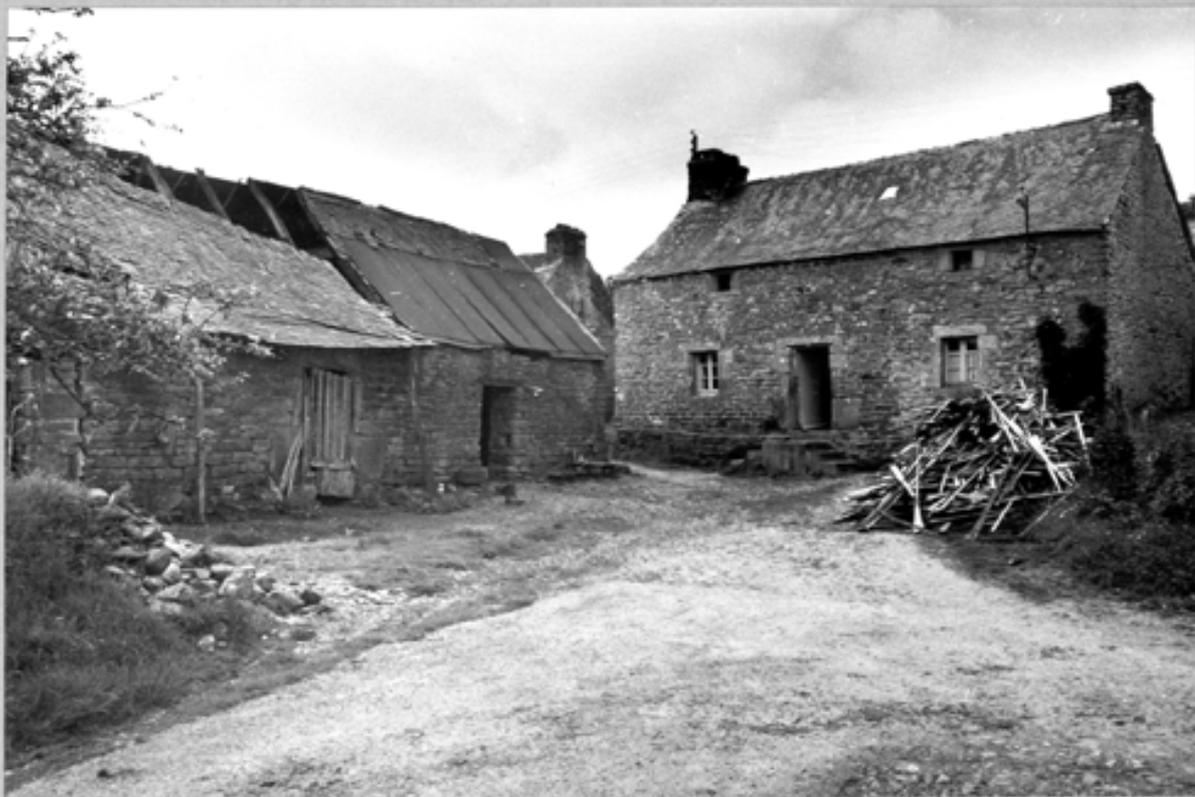
67. 29. 492 Z

Bâtiment de plan rectangulaire, aspecté au Sud.
Appareil de granite.
Deux souches de cheminée appareillées (pignons).
Coupe : rez-de-chaussée et comble à surcroît.

Facade antérieure Sud ordonnancée : porte axiale encadrée par deux travées d'ouvertures sur deux niveaux.

Porte axiale rectangulaire à linteau chanfreiné
restes du sommet d'un meneau (réemploi)
Piédroits moulurés en cavet
Deux fenêtres rectangulaires, certaines pierres des
piédroits sont chanfreinées (réemploi).

Deux petites ouvertures carrées. Piédroits chanfreinés
avec traces de moulures (réemploi).

Bâtiment B, face Sud

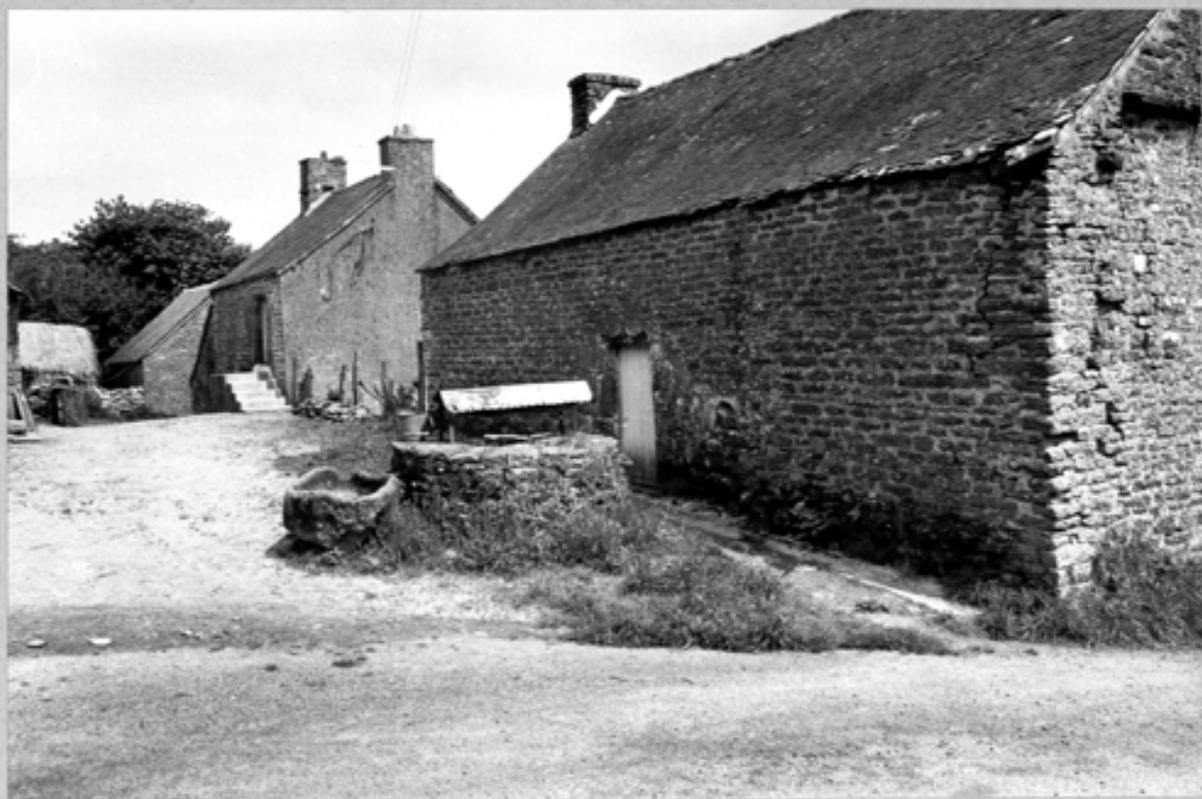
67. 29. 494 Z

Porte axiale à piédroits chanfreinés et linteau
mouluré en accolade.
Côté Ouest : une ouverture semi-circulaire en cul de
four, dans l'épaisseur du mur.
Charpente refaite. Derrière la maison, face Nord :
Puits circulaire, diamètre 1,95 m. et auge de pierre.

Bâtiment B, face Nord avec puits
et bénitier

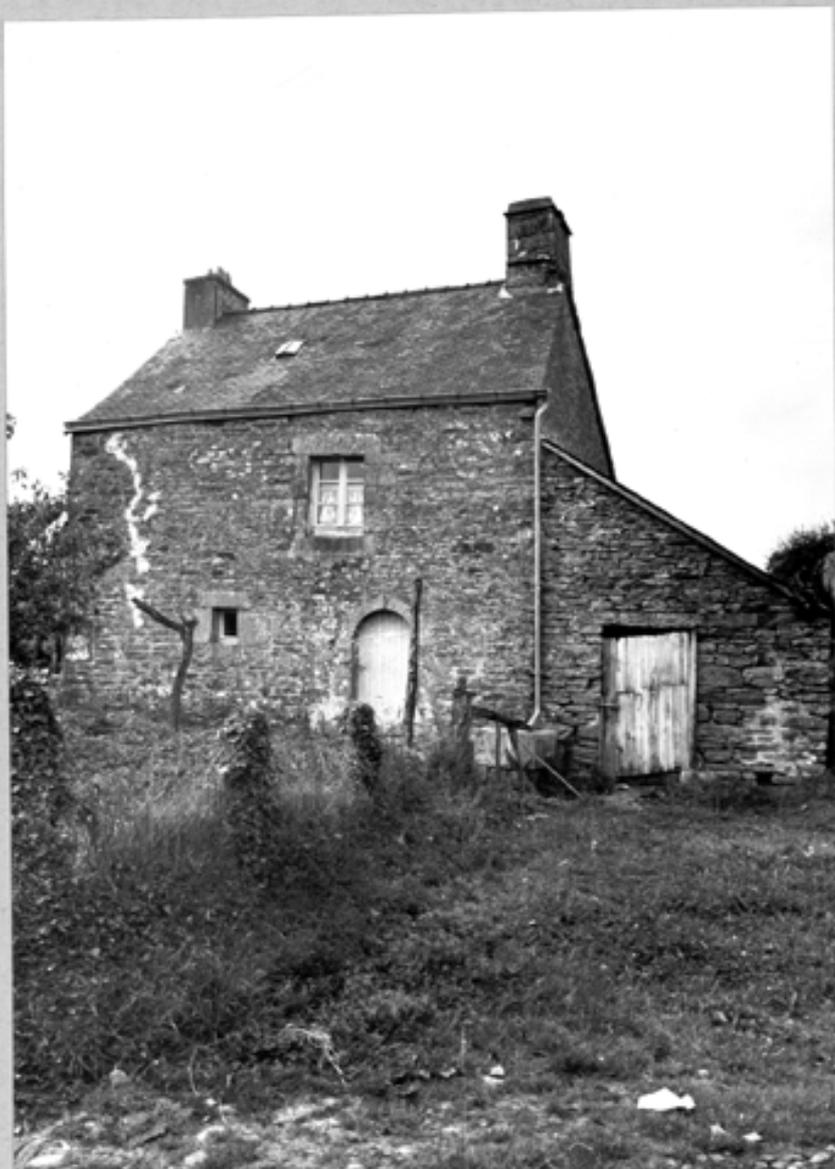
67. 29. 493 Z

Bâtiment de plan rectangulaire, aspecté au Sud. Appareil de schiste et granite. Encadrements des ouvertures en granite.

Deux souches de cheminée (pignons) dont une refaite. Coupe : rez-de-chaussée, étage et comble.

Facade antérieure Sud irrégulière.

Une porte en plein cintre

Une seule fenêtre rectangulaire.

Inscription sur le linteau :

HAMEAU DE KERVENDAL
Bâtiment C, face Sud
