Aire d'étude : Châteauneuf-du-Faou
Collectifs : 2 étudié ; 18 repéré ; 679 bâti
Commune : Coray
Coord. multiples : 0134400 ; 0142250 ; 0362800 ; 0355800
Copyright : © Inventaire général, 1986
Date bordereau : 1987 AVANT
Date Mistral : 1987 AVANT
Dénomination : maisons ; fermes
Département : 29
Dossier : collectif
Etude : inventaire topographique
Historique : Chronogrammes : 1727, 1775, 1781, 1834, 1848, 1851, 1852, 1856, 1857, 1877
INSEE : 29041
Localisation : Bretagne ; 29 ; Coray
Murs gros-oeuvre : granite ; schiste
REFERENCE : IA00005093
Région : Bretagne
sauvegarde Ref. : 00005093
Siècle : 18e siècle ; 19e siècle
Siècle bis : 18e s. ; 19e s.
Statut propriété : propriété privée
Titre courant : Maisons, Fermes
Toiture matériau : ardoise
Zone Lambert : Lambert0

Le Désert
D.C. HABITAT RURAL²

29 CORAY

D.C. Habitat rural

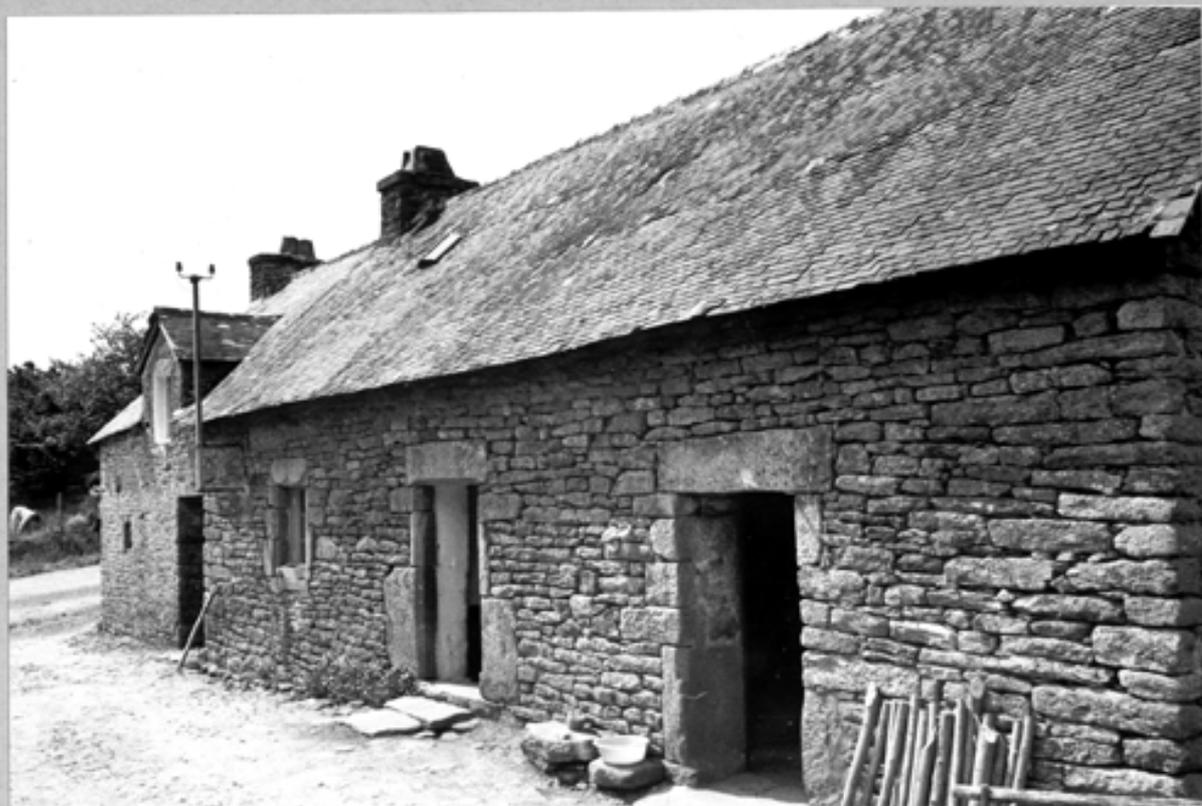
67. 29. 495 Z

Bâtiment aspecté au Sud.

Petit appareil irrégulier de granite.

Ouvertures appareillées en granite.

- Une porte axiale, une porte à l'Est, rectangulaires;
- une fenêtre rectangulaire à l'Ouest, à piédroits moulurés d'un cavet et linteau mouluré en accolade.

Appui dont la base est échancrée.

Bâtiment D, face Sud

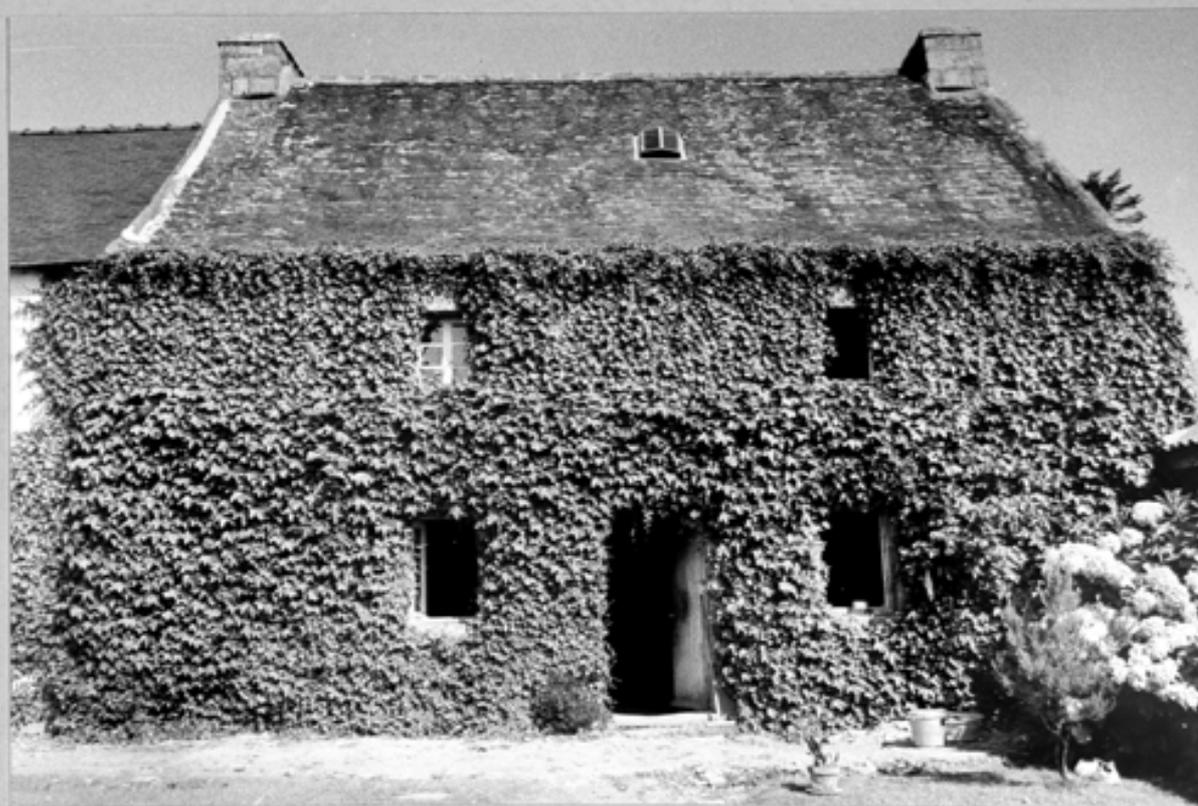
66. 29. 922 Z

Maison flanquée : à l'Ouest d'une habitation moderne, à l'Est d'un hangar; elle est aspectée au Sud.

Construction en granit, appareil régulier.

Bâtiment de plan rectangulaire, à rez-de-chaussée et étage; accès à l'étage par une porte extérieure en façade Nord : porte en plein-cintre à deux claveaux, moulurée d'un cavet. Façade antérieure ordonnancée comportant deux travées à fenêtres rectangulaires sur deux niveaux, encadrant une porte axiale, rectangulaire; le linteau de la fenêtre Ouest, à l'étage, porte la date 1777. Une pièce par niveau; au rez-de-chaussée, niche rectangulaire à traverse engagée dans le mur Nord, un évier à la base creusé dans le granit (60cmx92cm). Contre le pignon Est, cheminée affleurée à linteau de bois sur consoles en granit (L. : 235 cm). Contre le pignon Ouest, à l'étage, cheminée adossée, identique à la précédente mais plus petite.

La ferme de Kerzest (cf. dossier) présente effectivement des éléments remployés; alors qu'elle fut construite en 1895, le linteau d'une fenêtre porte la date 1777, qui indique peut-être la date de construction du manoir des Salles.

Façade Sud

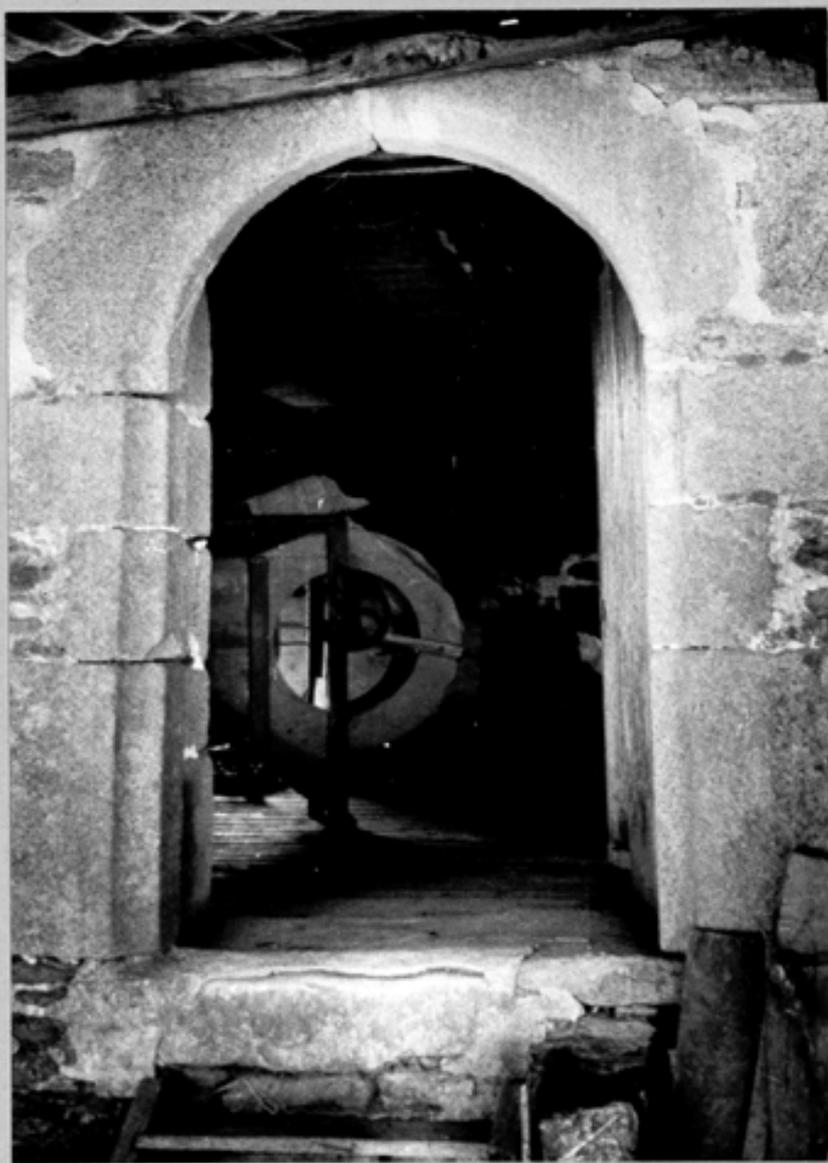
66. 29. 923 Z

Porte Nord

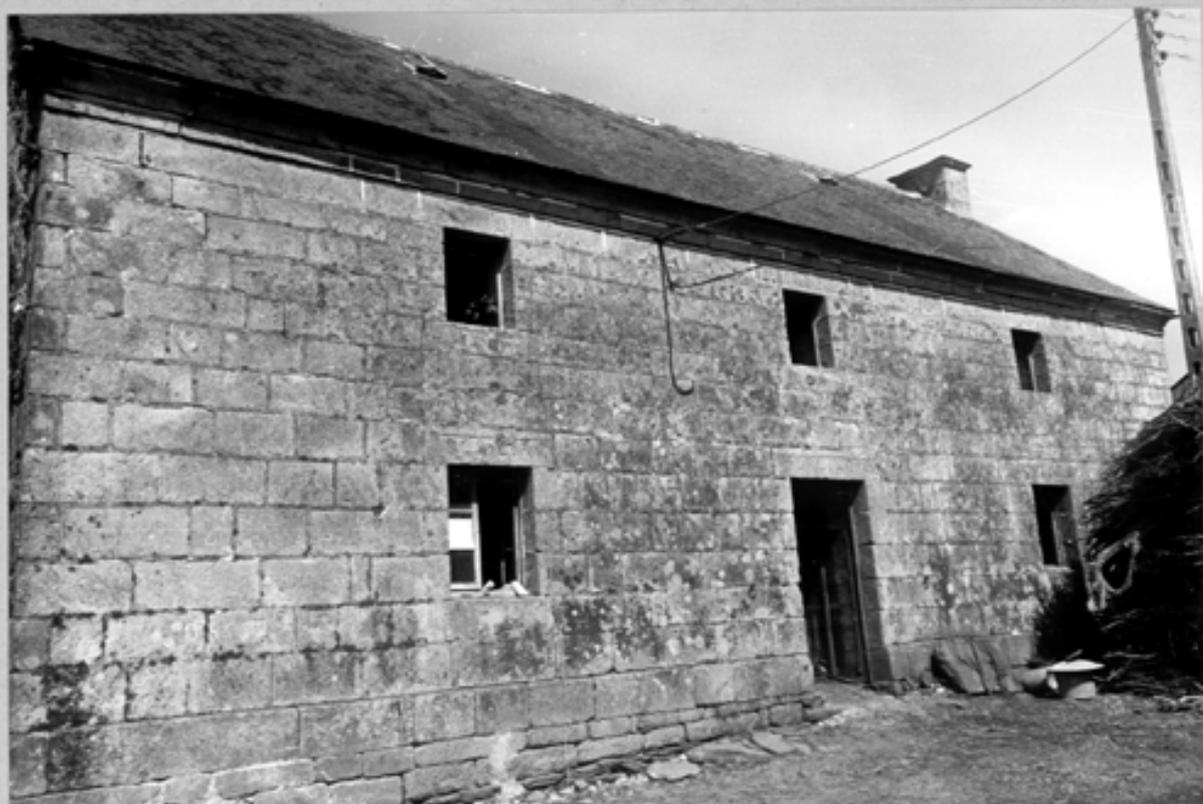
66. 29. 926 Z

Au Nord du hameau. Bâtiment de plan rectangulaire, aspecté au Sud. Grand appareil régulier de granite. Deux souches de cheminée (pignons). Coupe : rez-de-chaussée, étage et comble.

Facade antérieure Sud ordonnancée à trois travées d'ouvertures sur deux niveaux : ouvertures rectangulaires, plus petites au deuxième niveau.

Premier niveau : inscriptions sur les linteaux :

- de la porte KPLFLJKDFCQ,
- fenêtre Ouest : JS (1851) AM,
- fenêtre Est : F.F. PCCMSCF.

Deuxième niveau : inscription sur le linteau de la fenêtre axiale : FFP CORLER GUILLAUME, bandeau et corniche en cavet.

Façade Sud

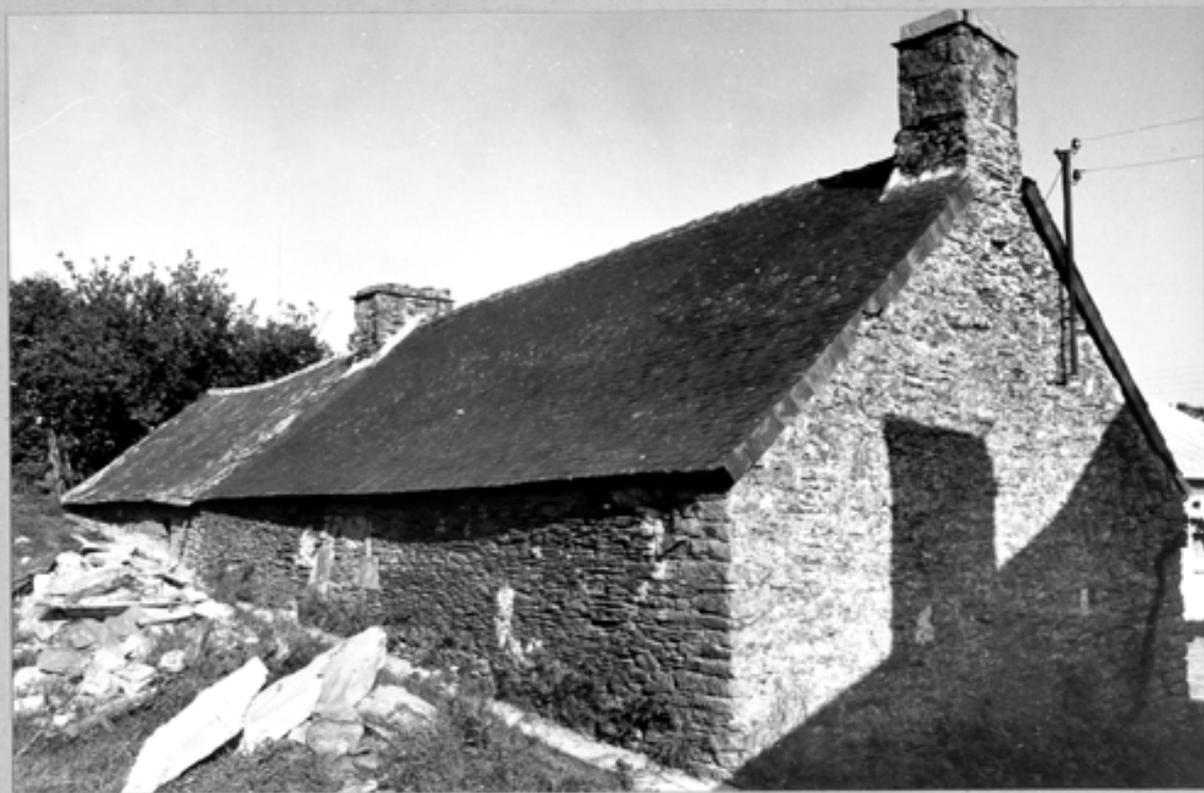
66. 29. 933 Z

Face Nord
