| Commune | : Coray |
| Dénomination | : chapelle |
| Lieu-dit | : Lochrist |

Chapelle de LOCHRIST

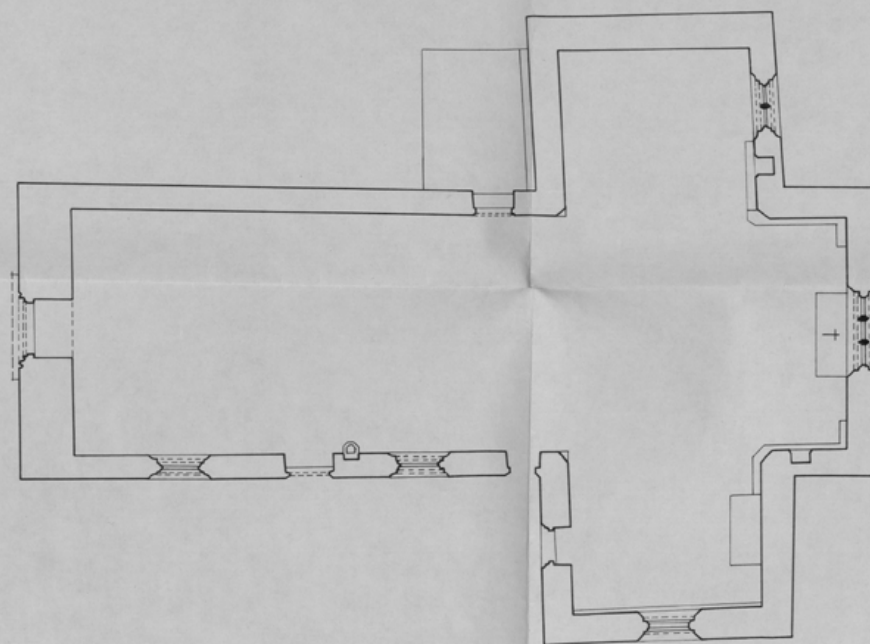
## 0 - plan au sol

Chapelle en croix latine régulière, à deux vaisseaux uniques; le choeur terminé par un mur plat est très peu saillant. Dimensions : cf. relevé graphique.

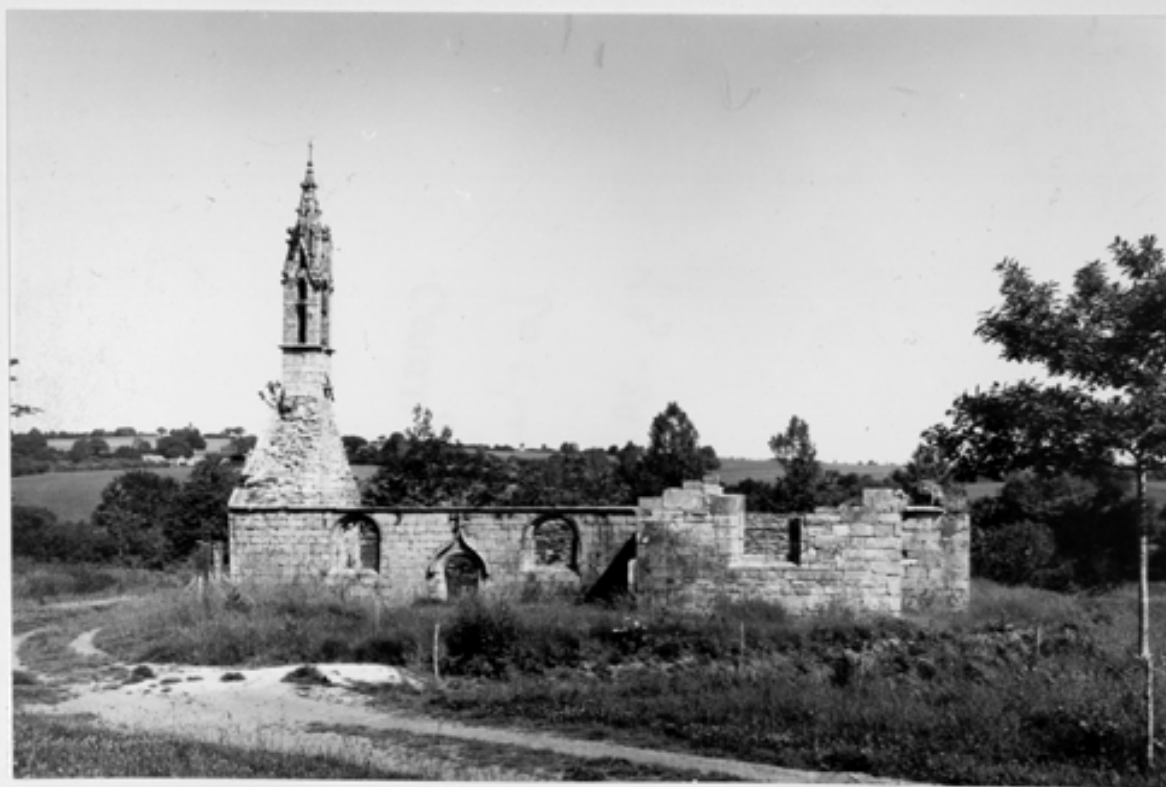
73.29.236 V

Vue de situation prise du Sud

La chapelle est située à proximité des quelques maisons du hameau, sur un placître envahi par la végétation; la chapelle est orientée. Il se trouvait une fontaine, actuellement disparue, à 200m. au Sud-Ouest de la chapelle.

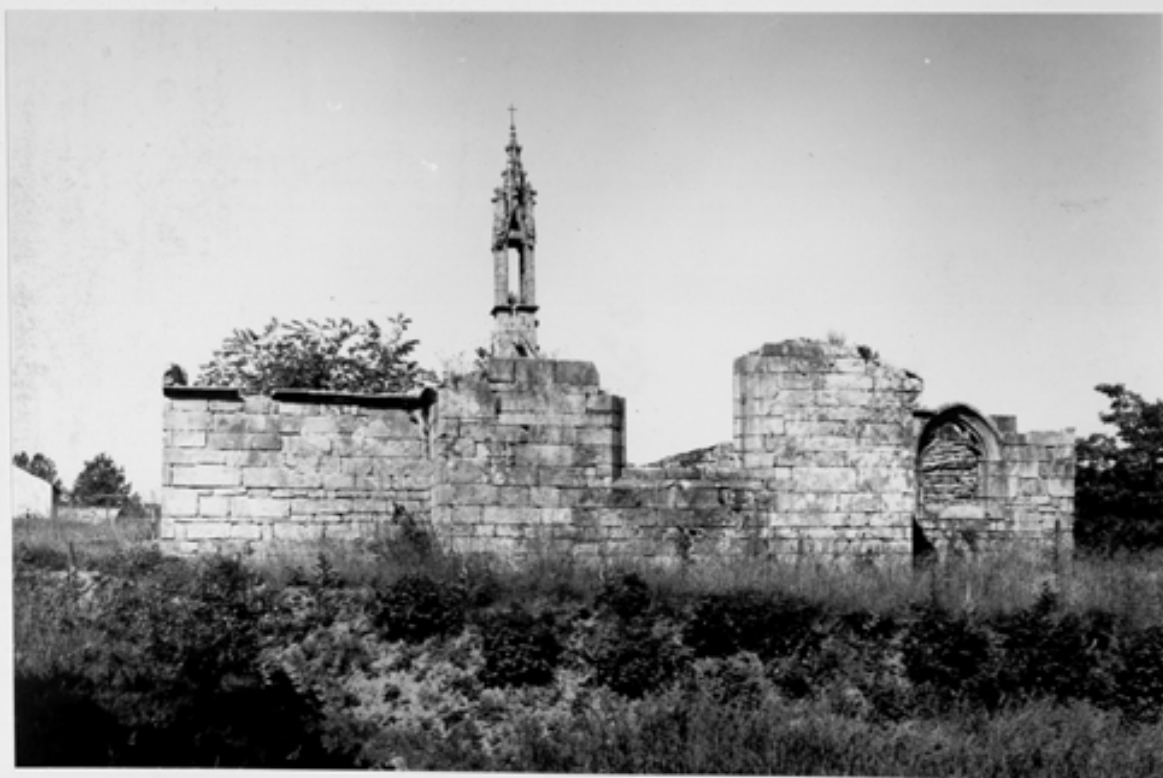
73.29.235 V

Vue de situation prise de l'Est

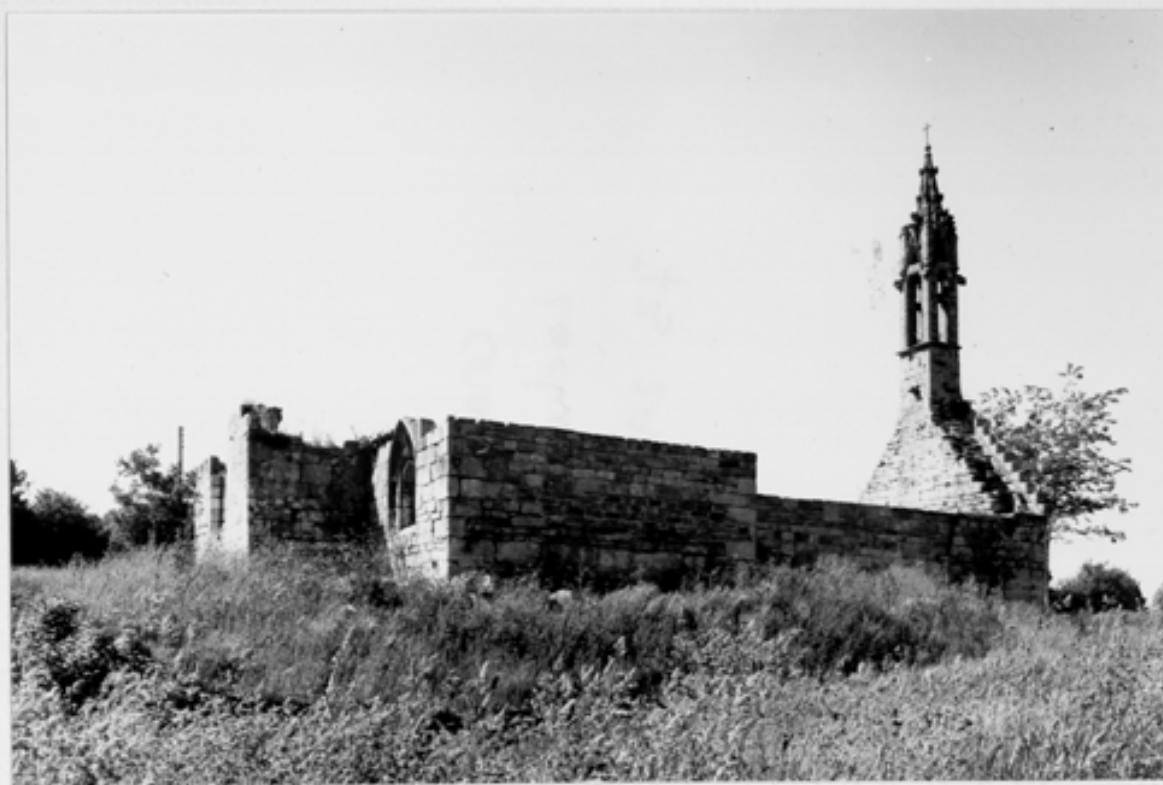
73.29.237 V

Vue de situation prise du Nord

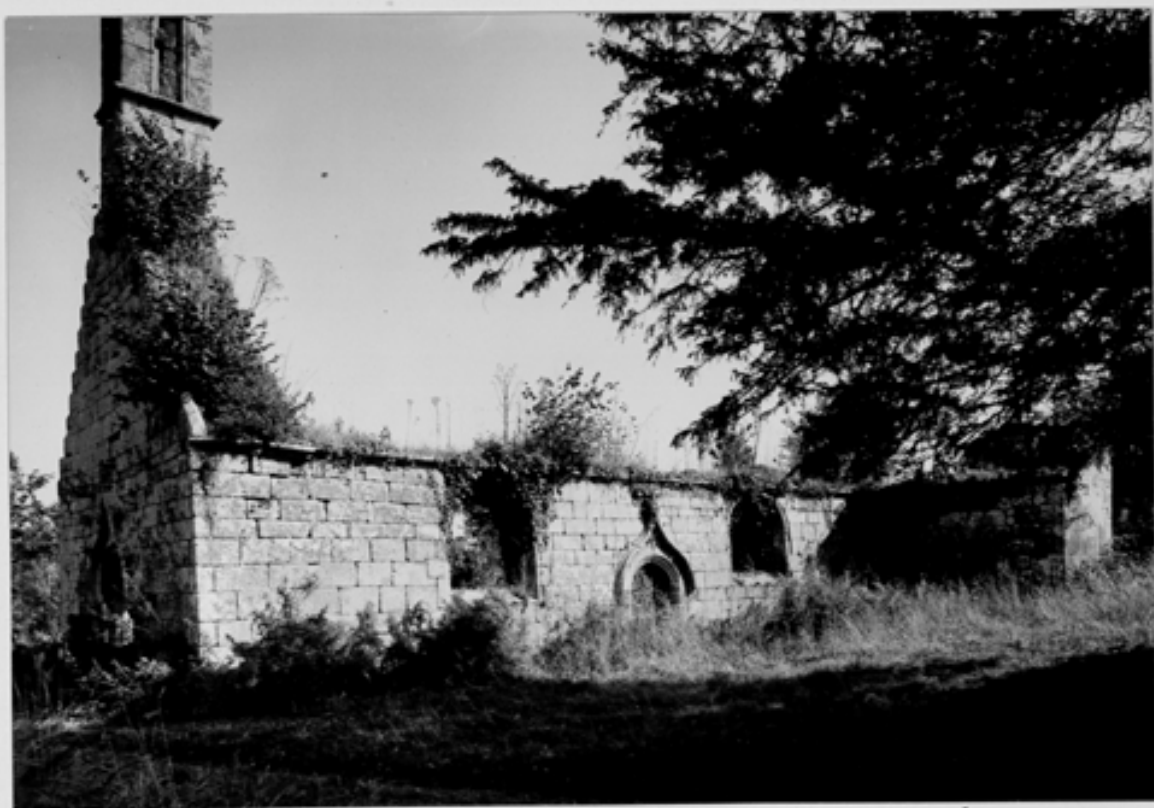
66.29.554.V

Vue générale du Sud-Ouest

- Façade occidentale.Mur-pignon à clocher.

Rampant Sud appareillé en pierres taillées en sifflet en lits horizontaux; le rampant Nord porte un escalier dont le profil apparaît au nu du mur. Porte axiale en plein cintre, moulurée de deux tores pincés séparés par une gorge; les moulures retombent sur des bases baguées. L'arc est souligné d'une archivoltte en accolade retombant sur des culots (monstre ailé au Nord, masque humain au Sud), ornée de crochets et sommée d'un fleuron; l'archivoltte est moulurée d'une gorge et d'un tore pincé.

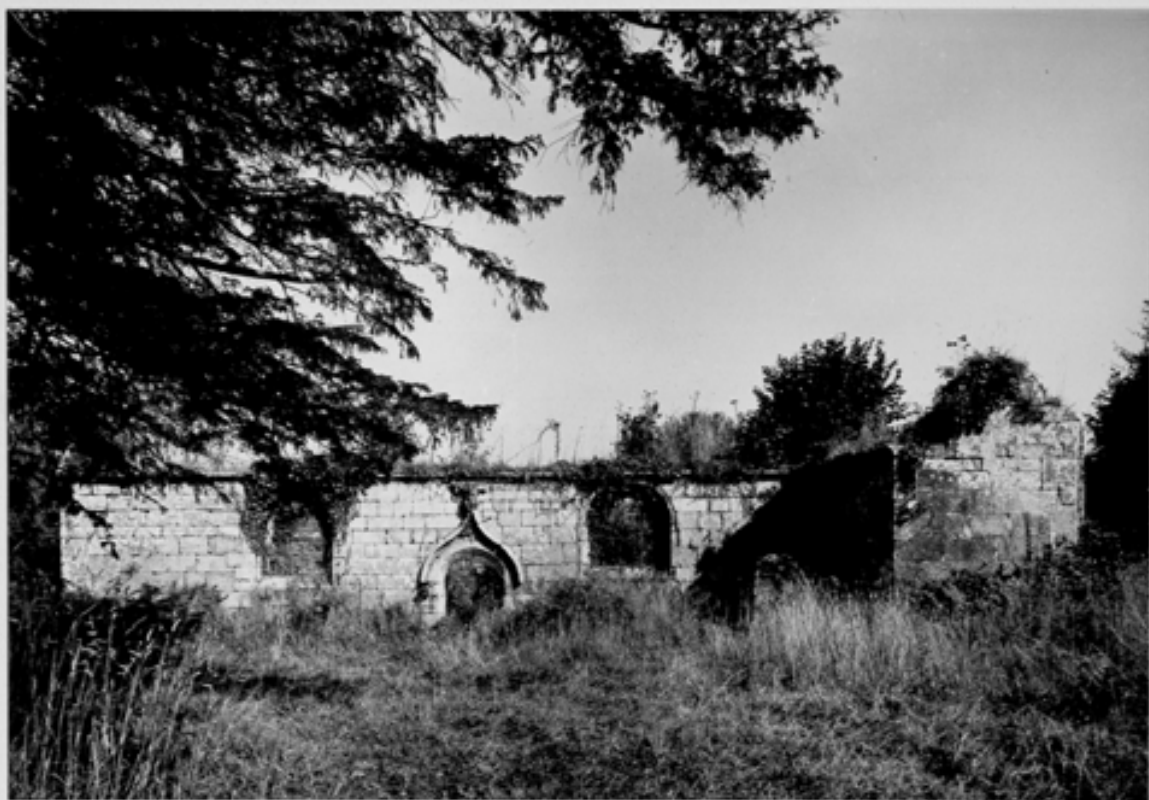
66.29.555.V

Vue générale du Sud

- Façade Sud.

Le mur de la nef est ouvert de deux fenêtres en plein cintre, encadrant une porte en plein cintre, chanfreinée sur les piédroits, moulurée sur l'arc, ornée d'une archivoltte en accolade moulurée comme celle de la porte Occidentale, sommée d'un fleuron; les culots de l'archivoltte ont disparu. A l'extrémité Est du mur, porte rectangulaire.

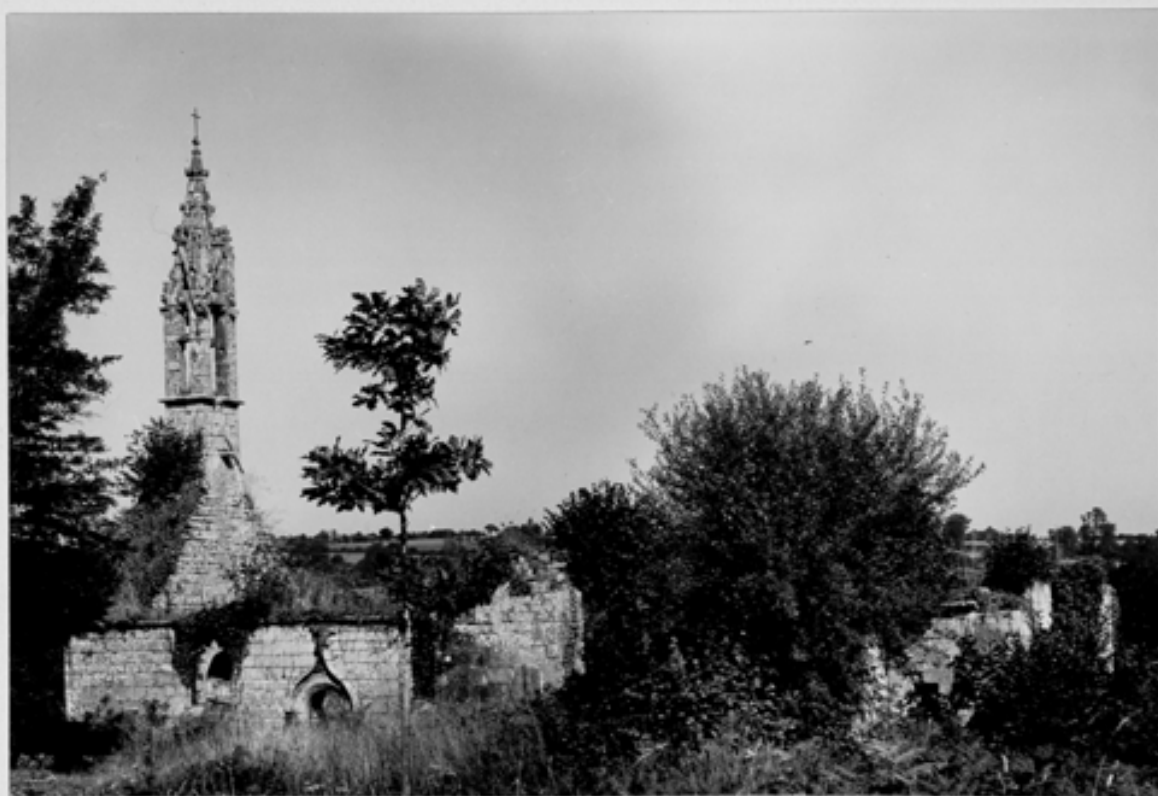
66.29.553.V

Vue générale du Sud-Est

Bâs de transept Sud : une porte rectangulaire à linteau mouluré d'une accolade sur le mur Ouest. Le mur Sud, ruiné, conserve le piédroit de la baie qu'il comportait. Le rampant Est du pignon porte une crossette figurant un acrobate en haut relief.

Le chevet, ruiné, montre les traces d'une baie axiale. Le rampant Nord porte une crosette(mutilée) figurant un animal en haut-relief.

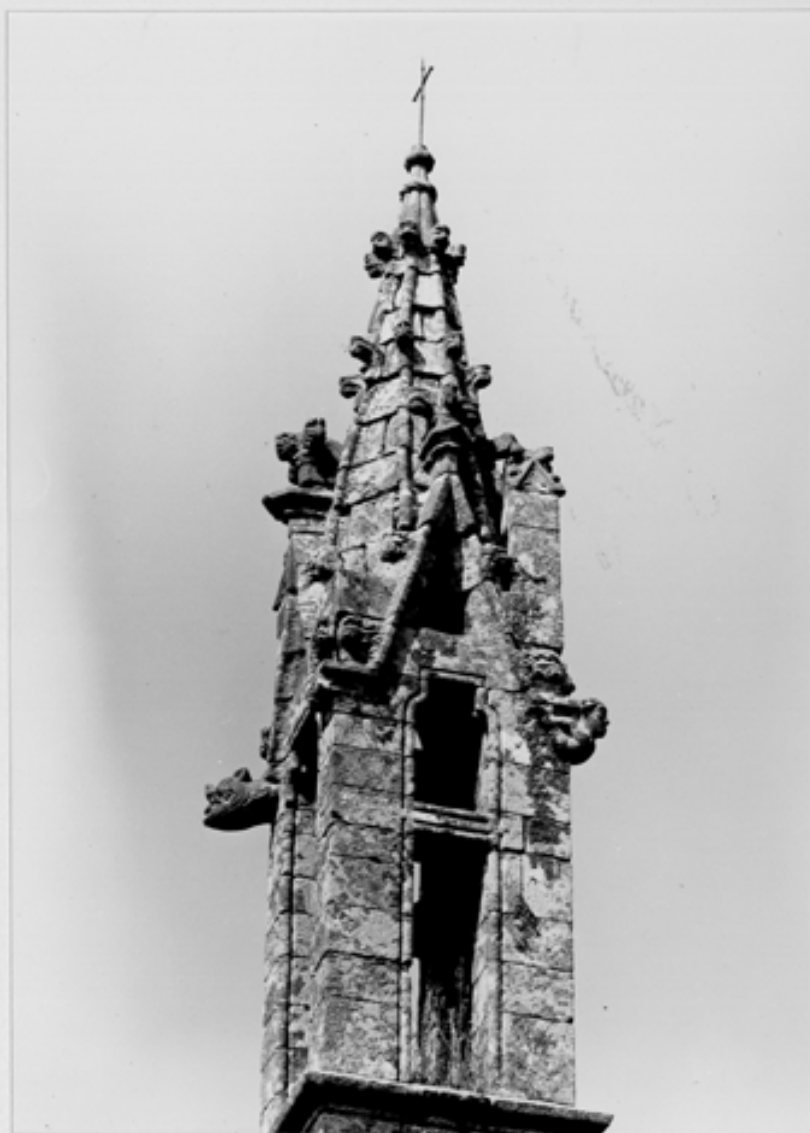
66.29.558.V.

Détail du clocher

Le clocher s'élève au nu du mur; il comporte :

- \* Une souche parallélipédique couronnée par une corniche.
- \* Une chambre de cloches ouverte sur les faces cardinales de baies rectangulaires à linteau monolithe sur sommiers en cavet; encadrement mouluré d'un tore; traverses sur les faces Nord et Sud; chaque baie est surmontée d'un gâble ajouré, à crochets et fleuron; figure humaine en haut relief sur l'angle Sud-Est, figure monstrueuse sur l'angle Nord-Ouest.
- \* Une flèche polygonale, dont les arêtes moulurées en tore portent des crochets, cantonnée de pinacles carrés sur les angles.

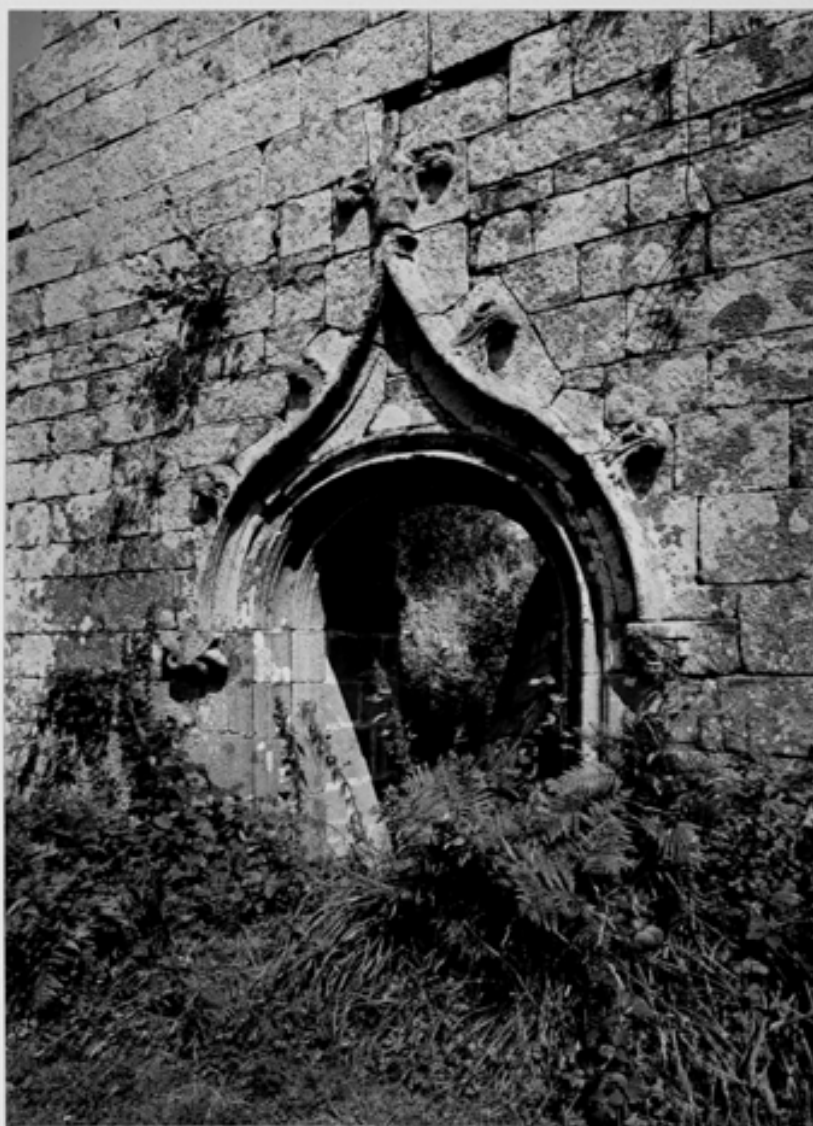
66.29.557.V

Porte Ouest

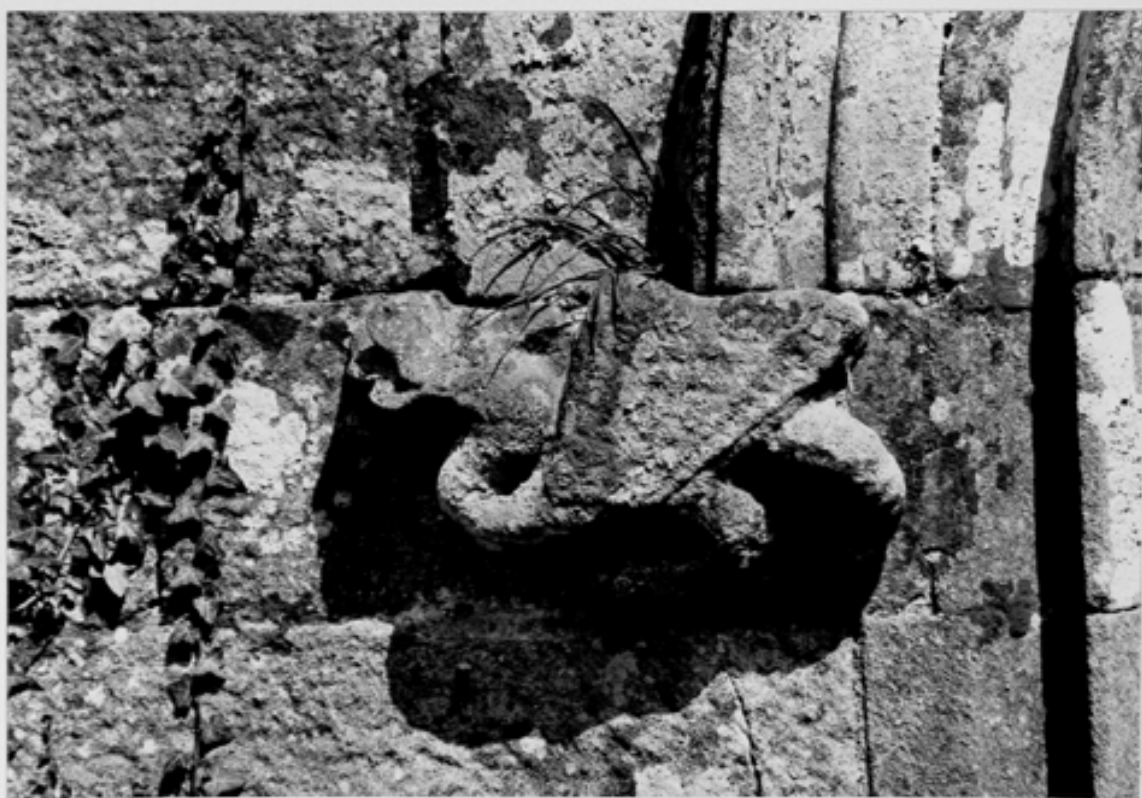
66.29.556.V

Porte Ouest : détail de cul de lampe

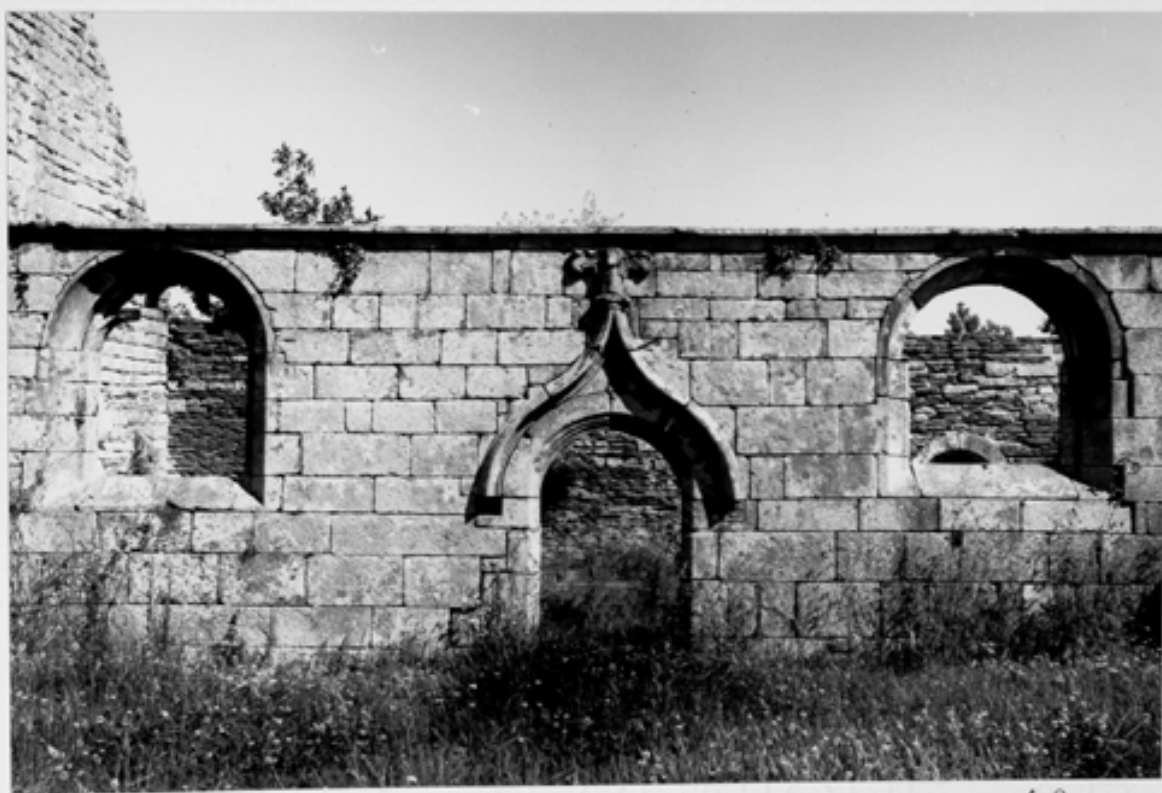
73.29.238 V

Face Sud - porte et fenêtres

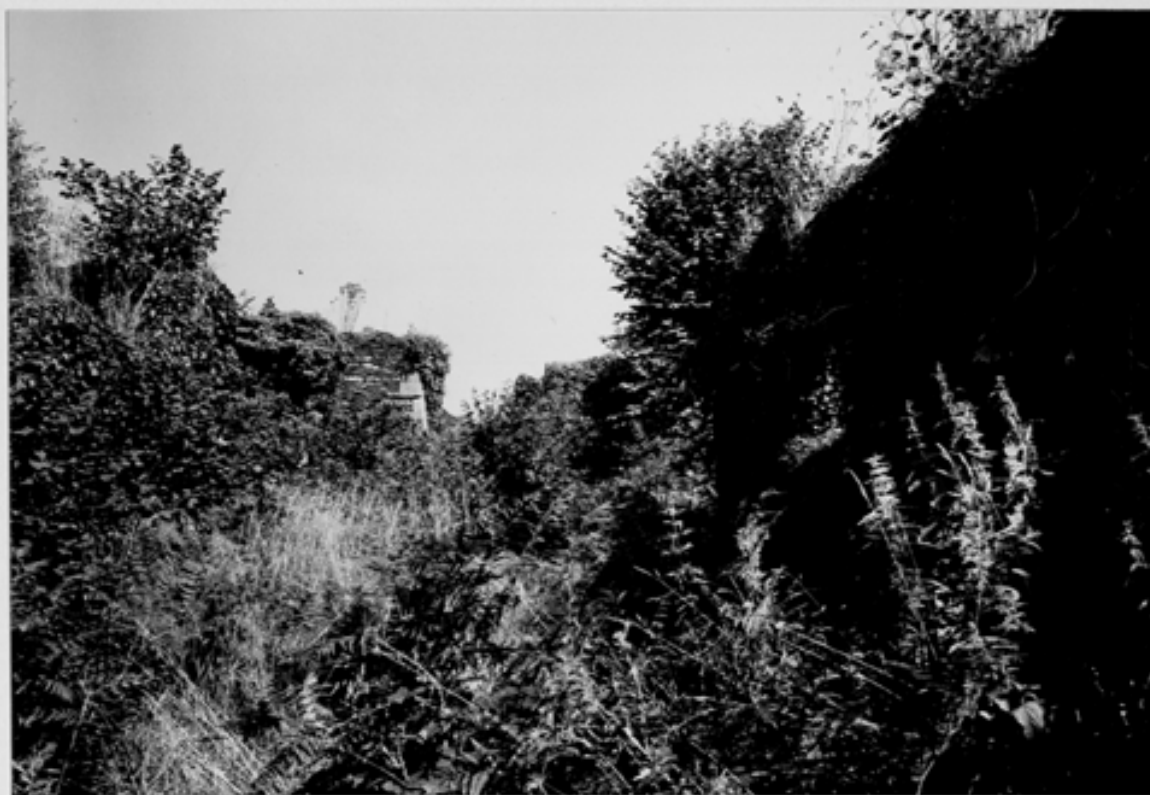
66.29.559.V

Vue générale intérieure d'Ouest en Est

Chapelle en ruines, envahie par la végétation; la toiture a disparu.

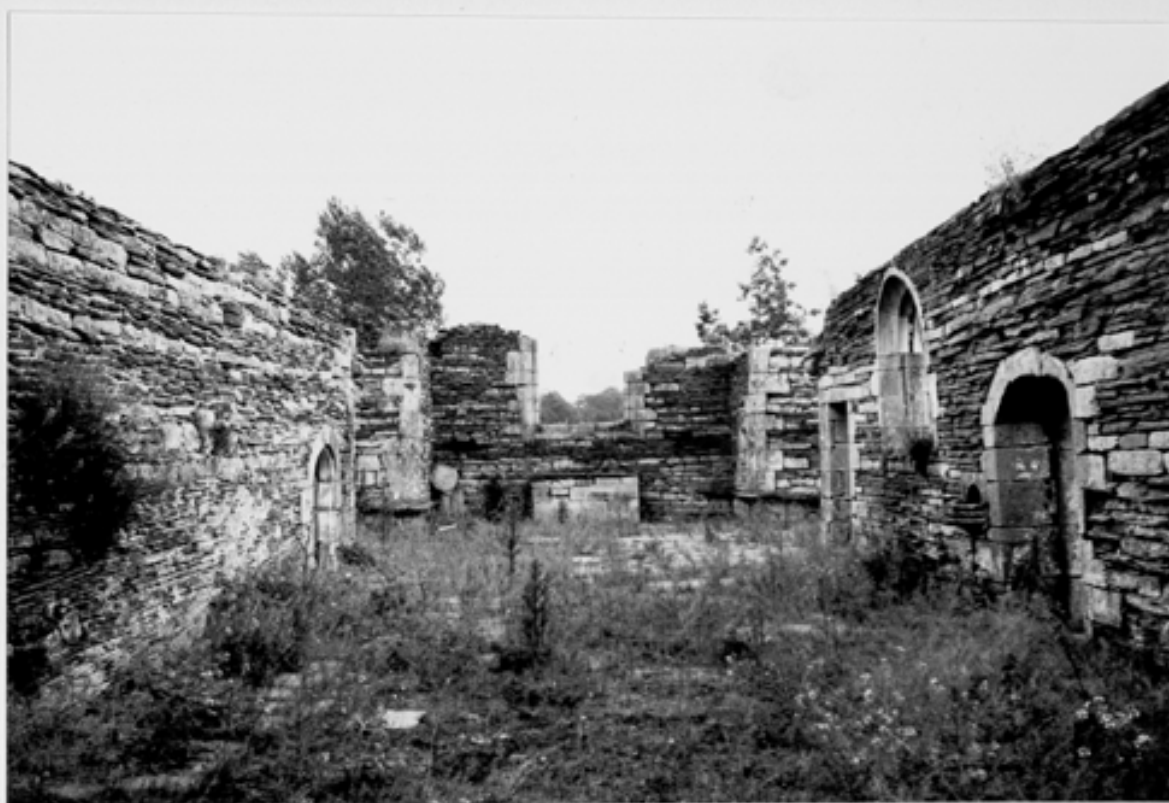
73.29.340 X

Intérieur - vue générale d'Ouest en Est

A partir de 1968 une restauration de la chapelle est entreprise; il s'agit d'un remontage des murs, respectant la disposition ancienne; il est prévu également de refaire charpente et toiture; en 1972 les travaux de maçonnerie sont quasiment terminés; charpente et toiture ne sont pas encore commencées.

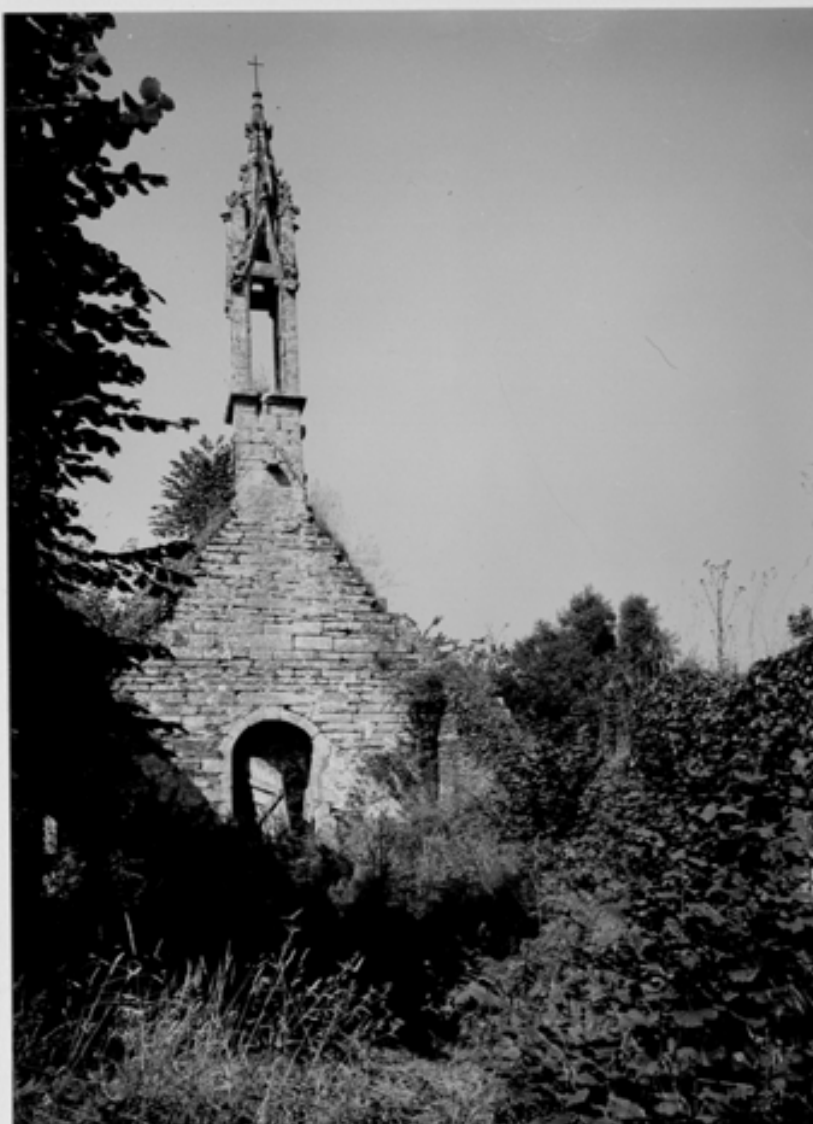
66.29.560.V

Vue générale intérieure d'Est en Ouest

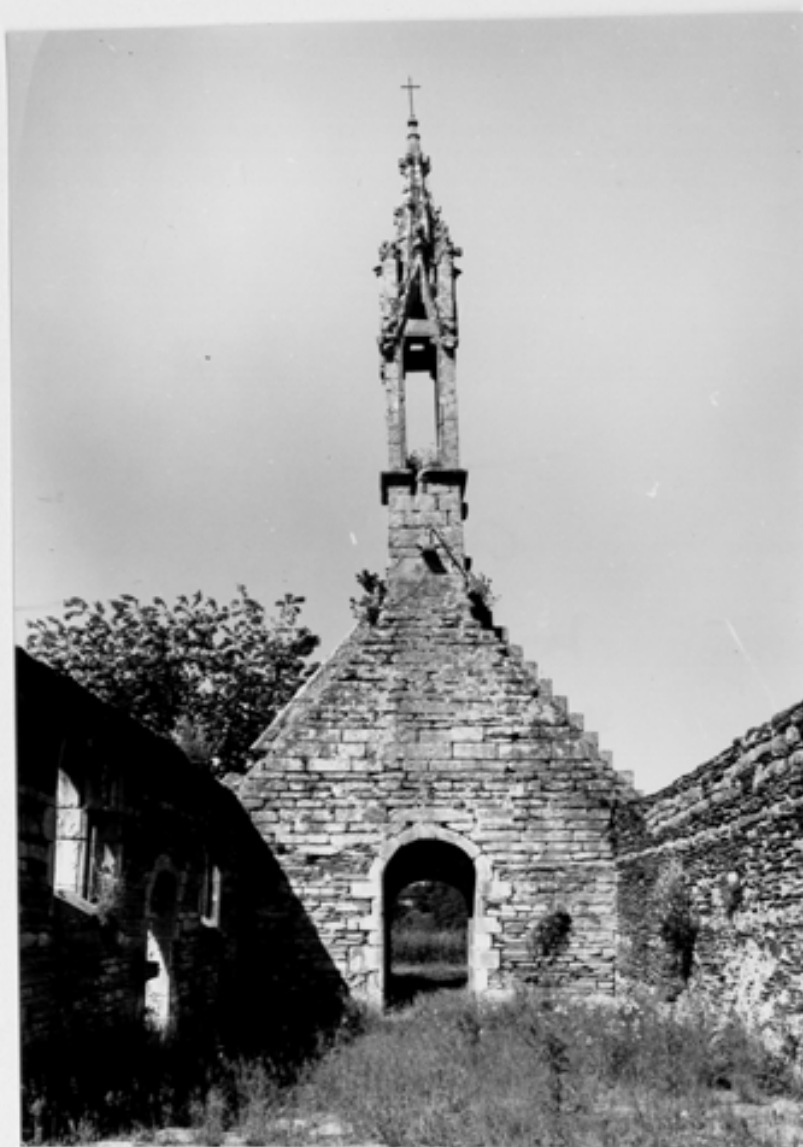
73.29.239 V

Intérieur - vue générale d'Est en Ouest

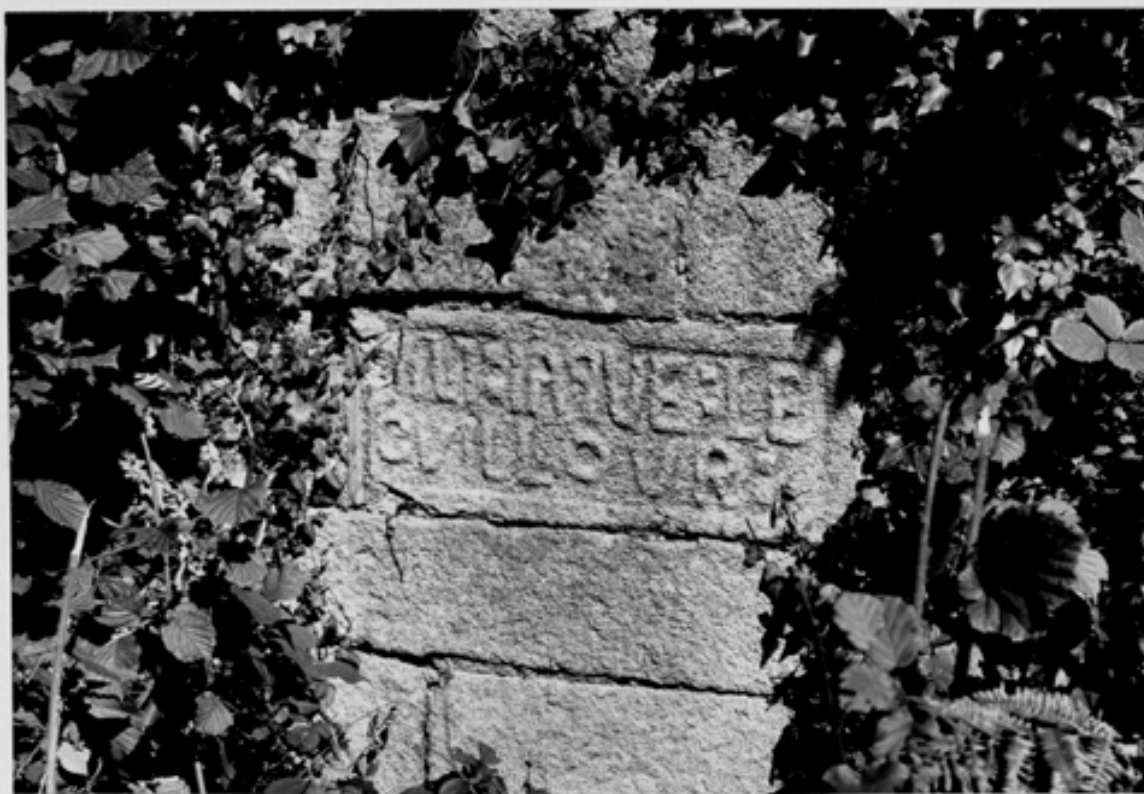
66.29.562.V

Vue de détail de l'inscription  
(mur Nord de la nef)

- La façade occidentale porte la date 1601  
et l'inscription Y I A M . I E M
- le mur Nord de la nef porte l'inscription :

M : I A Q V E / L E  
G V I L L O V R :

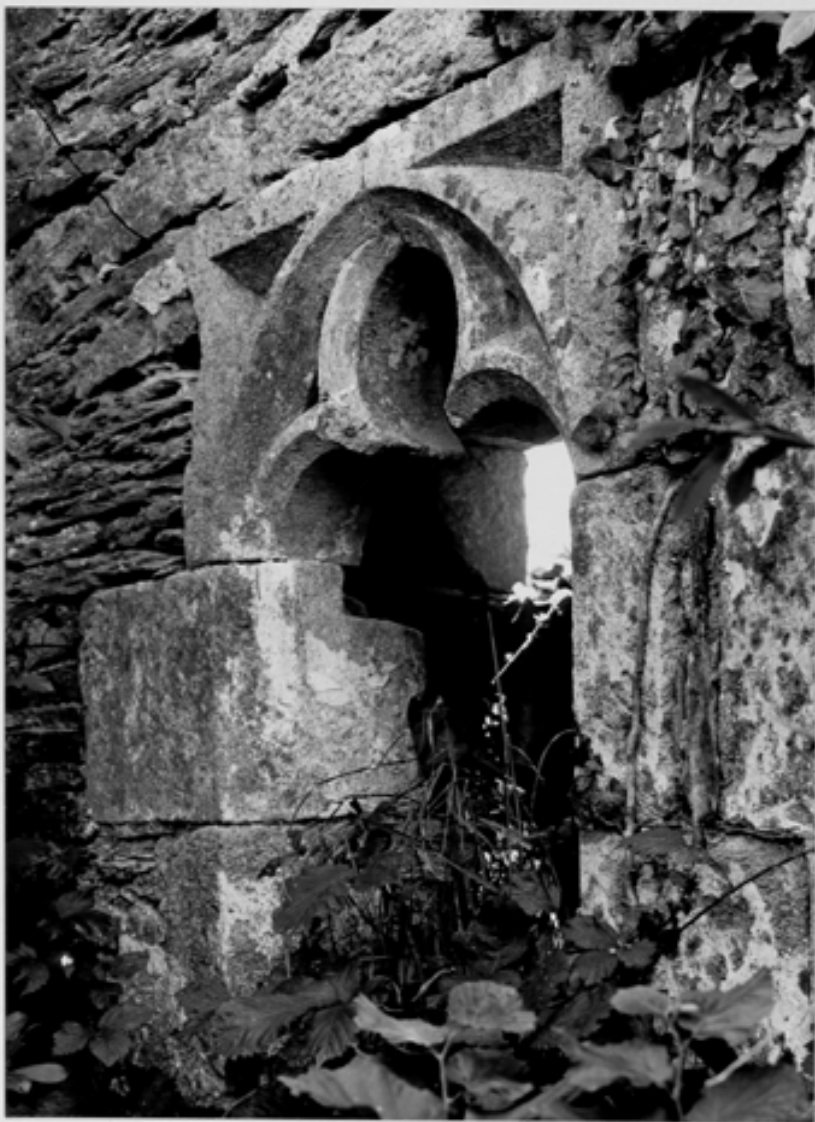
66.29.561.V

Détail de la crédence du chœur

Bénitier engagé dans le mur Sud de la nef; deux crédences : l'une dans le choeur, en arc brisé trilobé; l'autre dans le bras Nord, rectangulaire; trois consoles dans le choeur; deux consoles dans le bras Nord.
