| Commune | : Landeleau |
| Lieu-dit | : Cleuziou (le) |
| REFERENCE | : IA00005113 |
| Titre courant | : Croix Monumentale |

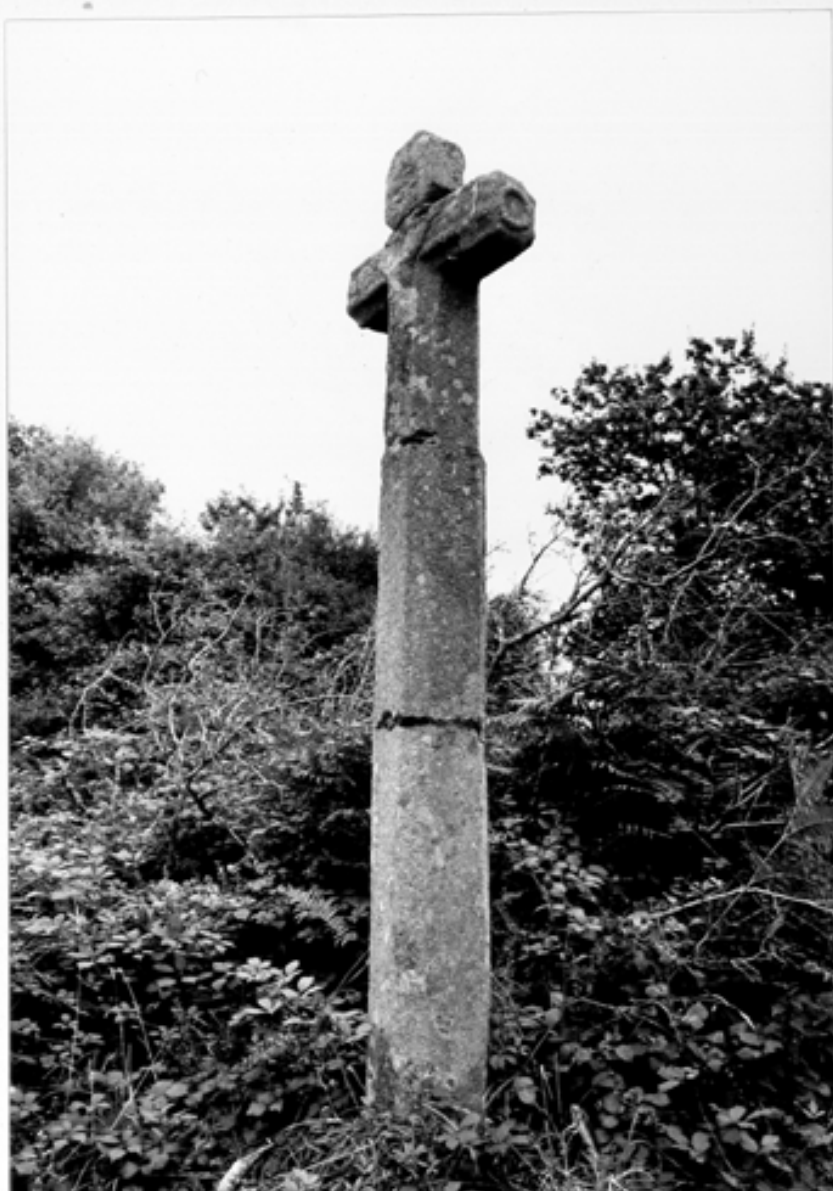
66.29.949 Z

| Etat | : mauvais état |

-Décor : sur la face Nord est sculpté en bas relief le Christ en croix. Relief très érodé, tête mutilée.

Face Nord
