EGLISE PAROISSIALE
SAINT-THELEAU

LEUHAN - Finistère.
Eglise Saint Théleau.

3
	LEUHAN - Finistère - Eglise paroissiale Saint Théleau.	
	H. Benoist & Gw. Congar	1966

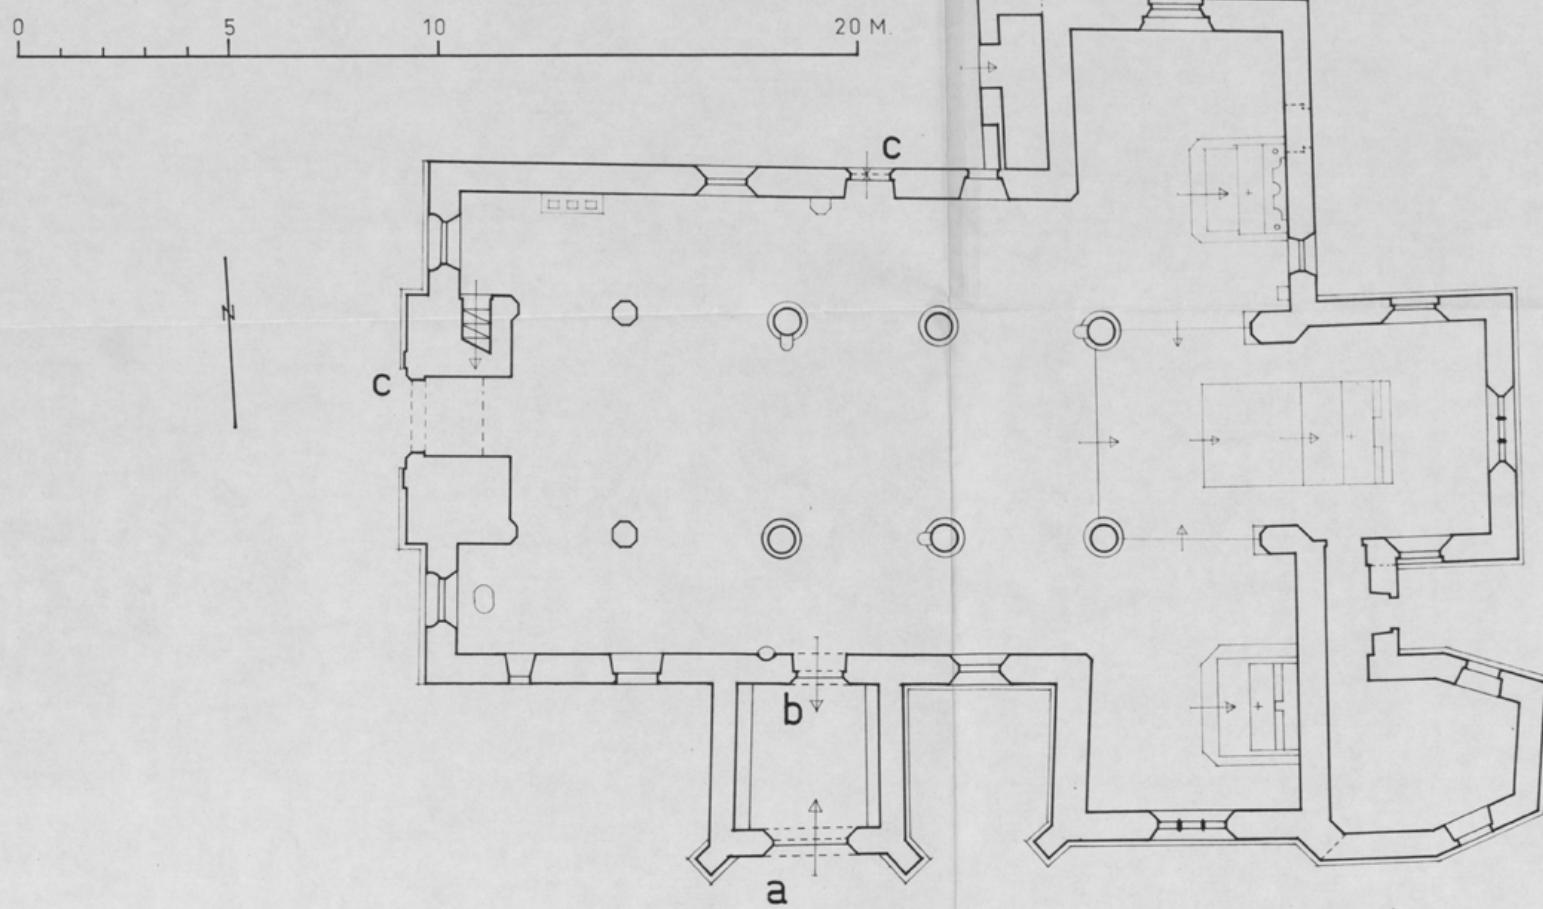
I- Plan.

Eglise orientée, de plan en croix latine, comportant trois vaisseaux sur la nef ; le chœur prolonge le vaisseau central de la nef et se termine par un mur plat ; les bras du transept recoupent le vaisseau longitudinal à moindre hauteur ; celui-ci est ouvert d'une charpente lambrisée en berceau, continue du mur Ouest au chevet : il n'y a pas de croisée de transept.

Le vaisseau longitudinal s'ouvre sur les bas-côtés et les bras du transept par 5 grandes arcades en arc brisé à deux rouleaux, moulurés en cavet, pénétrant directement des piles circulaires ; le chœur liturgique englobe la dernière travée de la nef. Clocher porche occidental dans-œuvre, formant un léger avant-corps/ façade, à balustrade.

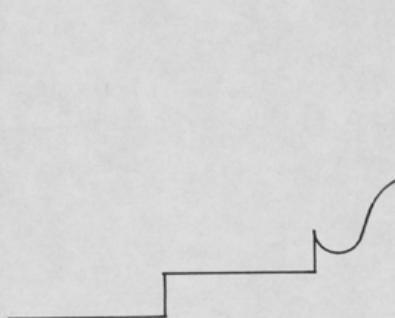
b. porte sud.

Le porche sud ; de plan rectangulaire ; deux contreforts diagonaux sur les angles Sud-Ouest et Sud-Est ; ses murs gouttereaux sont moins élevés que ceux de la nef ; le mur-pignon Sud à rampants à crochets, à crossettes figurées (cf. photo 12), sommés d'une croix ; porte en arc brisé, moulurée (cf. Relevé Graphique), soulignée d'une archivolte en accolade ornée de crochets et fleuron ; plinthe à la base du mur.

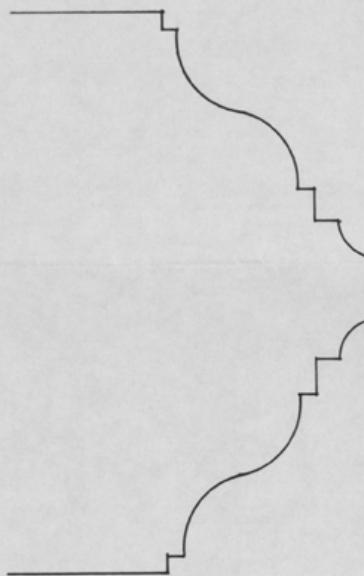
a. porche sud

Le porche Sud. Plan rectangulaire, sol dallé de granite, couvert d'une charpente lambrissée en plein-cintre. Mur Nord ouvert d'une porte en arc brisé, mouluré (cf. Relevé graphique).

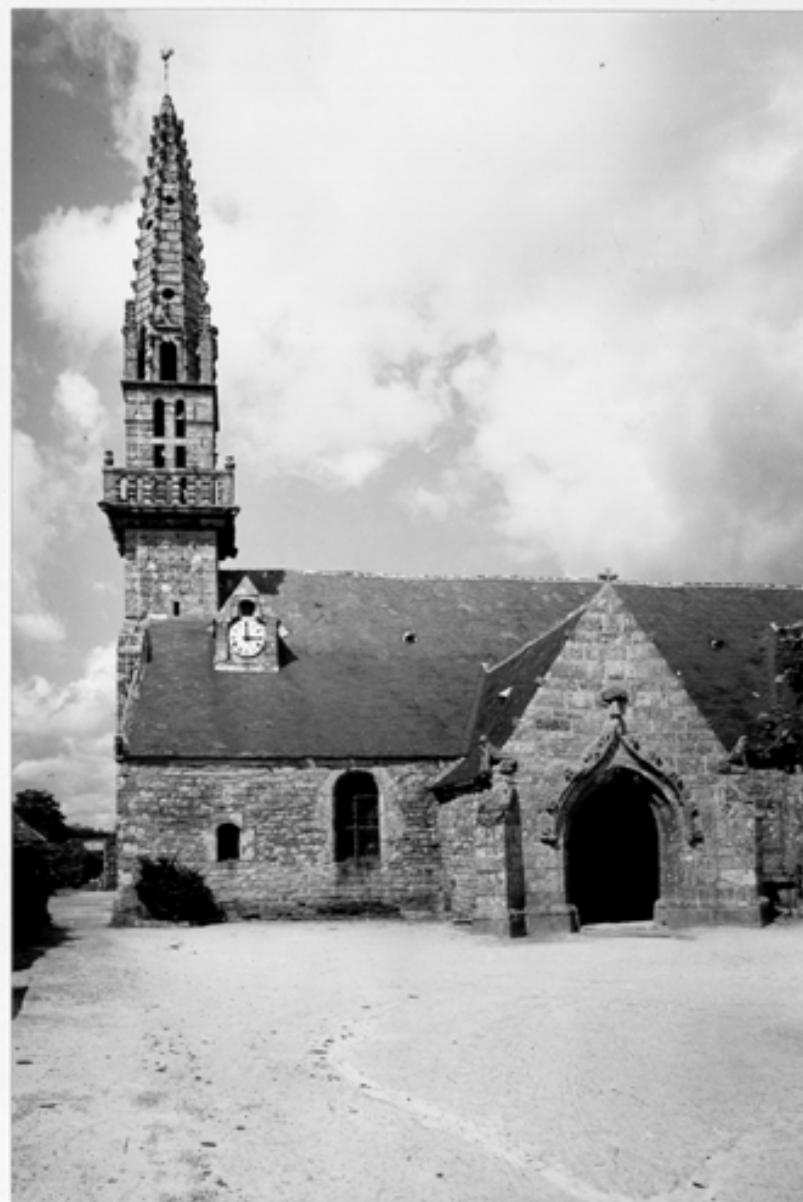
66. 29. 400 V

Face Sud : porche et clocher

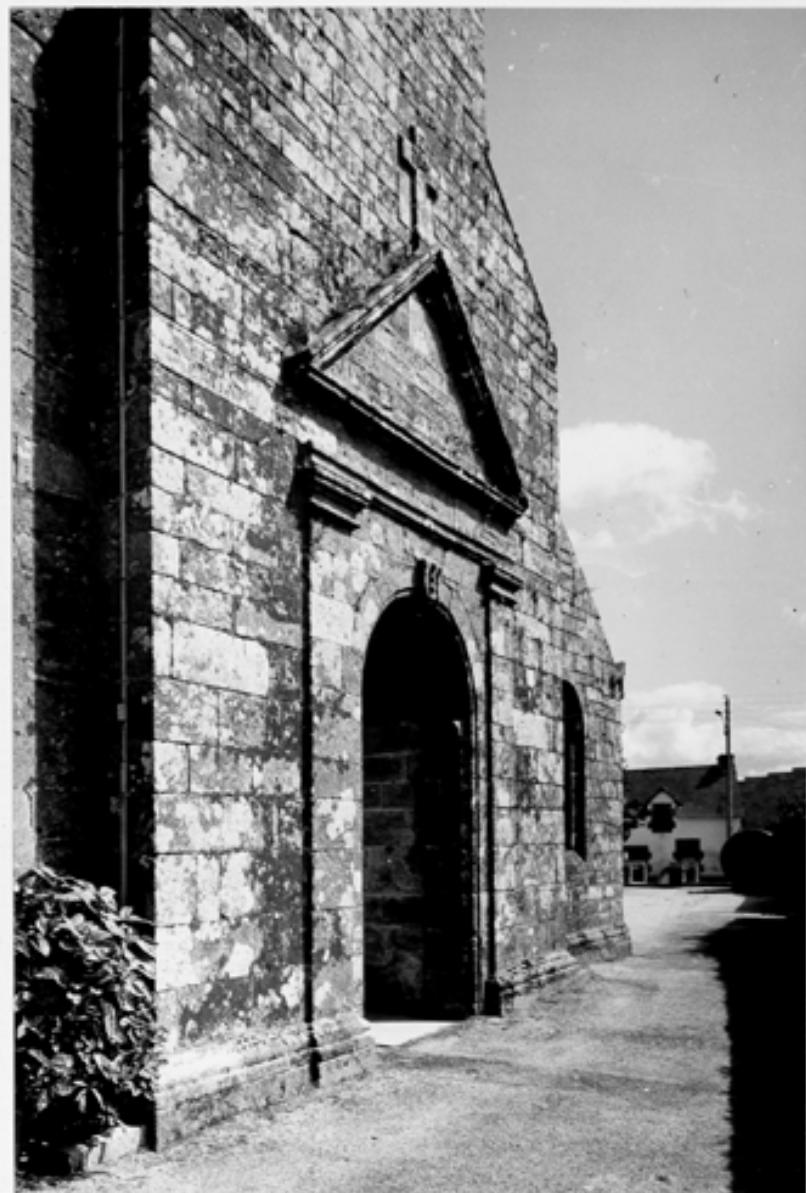
66. 29. 403 V

Face Ouest, détail du portail

La souche passe du plan rectangulaire au plan carré à partir du niveau de la toiture ; elle est ouverte d'un portail à profonde embrasure droite, en plein-cintre, encadrement mouluré en talon, clé sculptée de 4 demi-sphères en bas-relief ; le portail est encadré de deux pilastres portant un entablement de type toscan, surmonté d'un fronton triangulaire sommé d'une croix. Inscriptions dans le tympan du fronton et de part et d'autre du fronton (cf. Annexe).

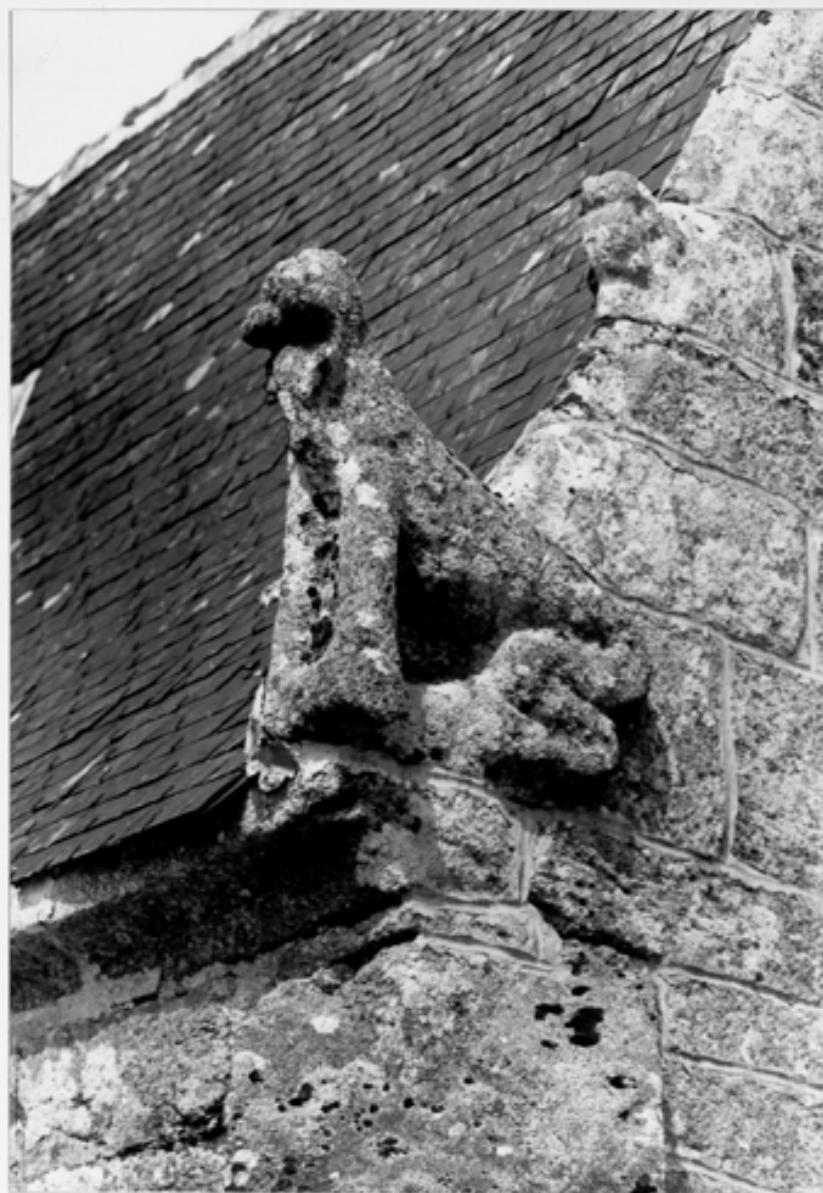
66. 29. 406 V

Détail de la pierre d'assise du rampant
Ouest du porche Sud

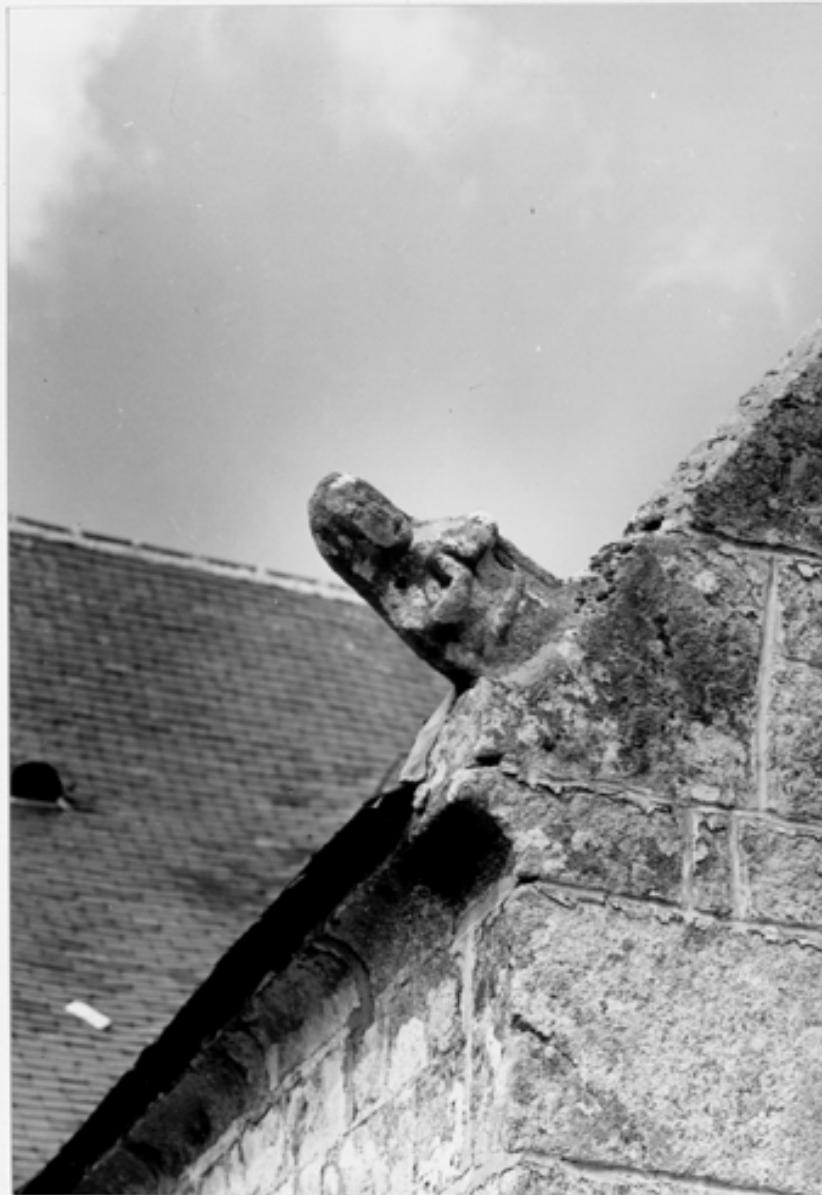
66. 29. 405 V

Détail de la pierre d'assise du rampant Ouest (croisillon Sud)

Le bras Sud du transept. Faces latérales aveugles ; contrefort diagonal sur l'angle Sud-Ouest ; le mur Est est caché par la sacristie ; mur-pignon Sud à rampants ornés de crochets, sommés d'une croix, crossettes figurées (cf. photos 13 et 14); baie axiale en arc brisé, à réseau de pierre composé de trois lancettes en plein.cintre surmontées de un soufflet et deux mouchettes.

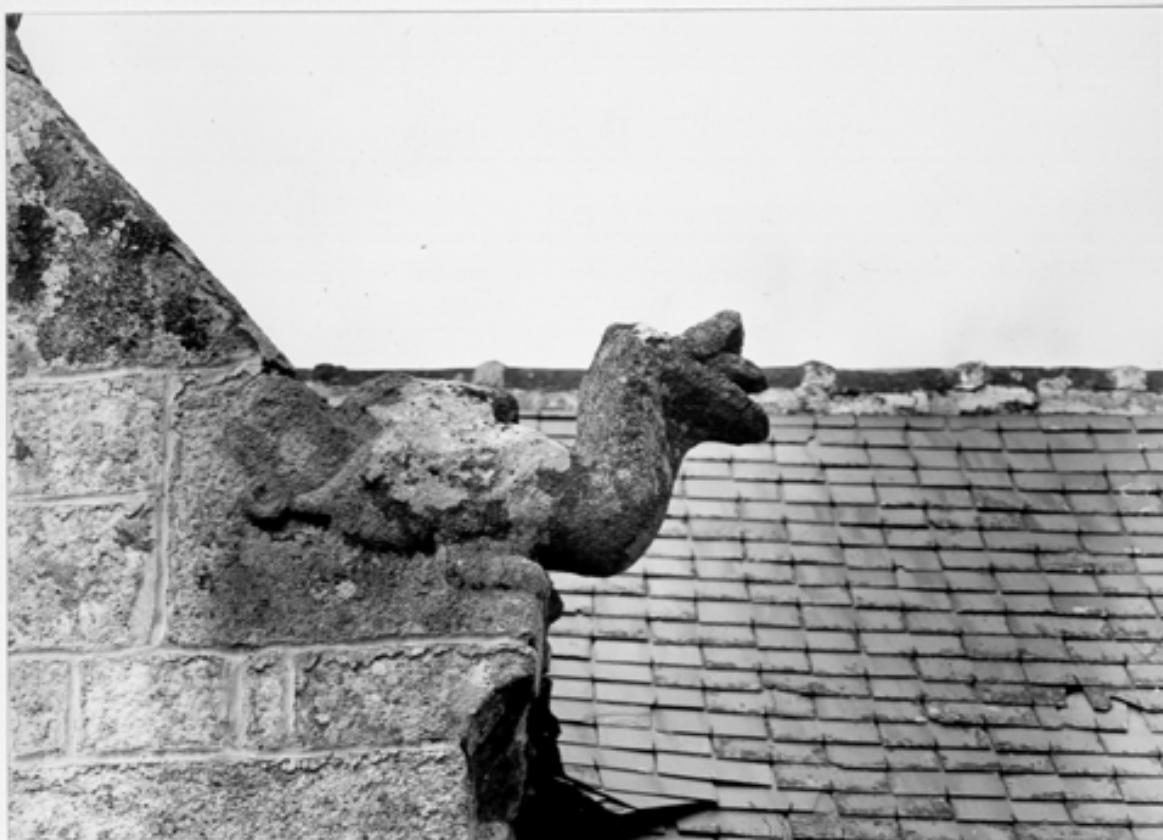
66. 29. 404 V

Détail de la pierre d'assise du rampant
Est (croisillon Sud)

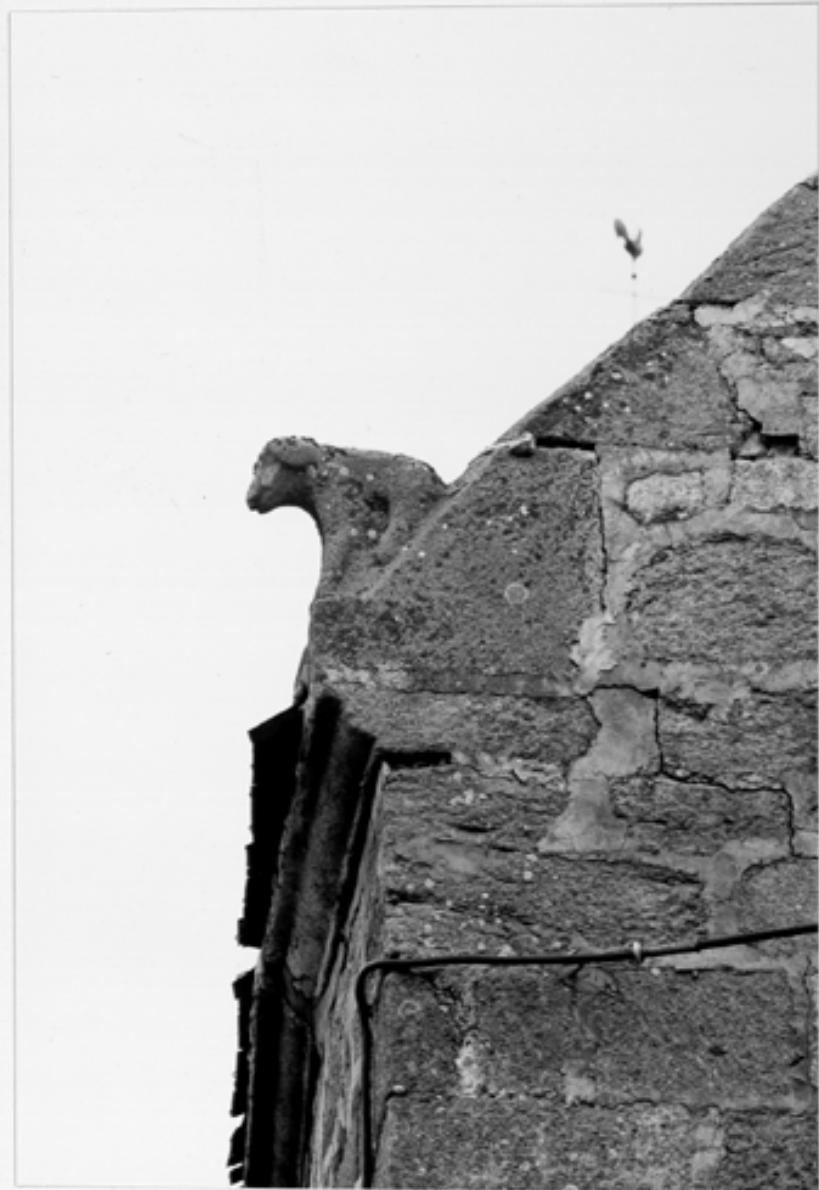
66. 29. 426 V

Détail de la pierre d'assise du rampant
Sud du chevet

Mur-pignon - crossettes figurées à la base des rampants. (cf.photos 15 et 16); baie axiale en plein.cintre, ébrasée, à réseau de pierre composée de trois lancettes et deux mouchettes.

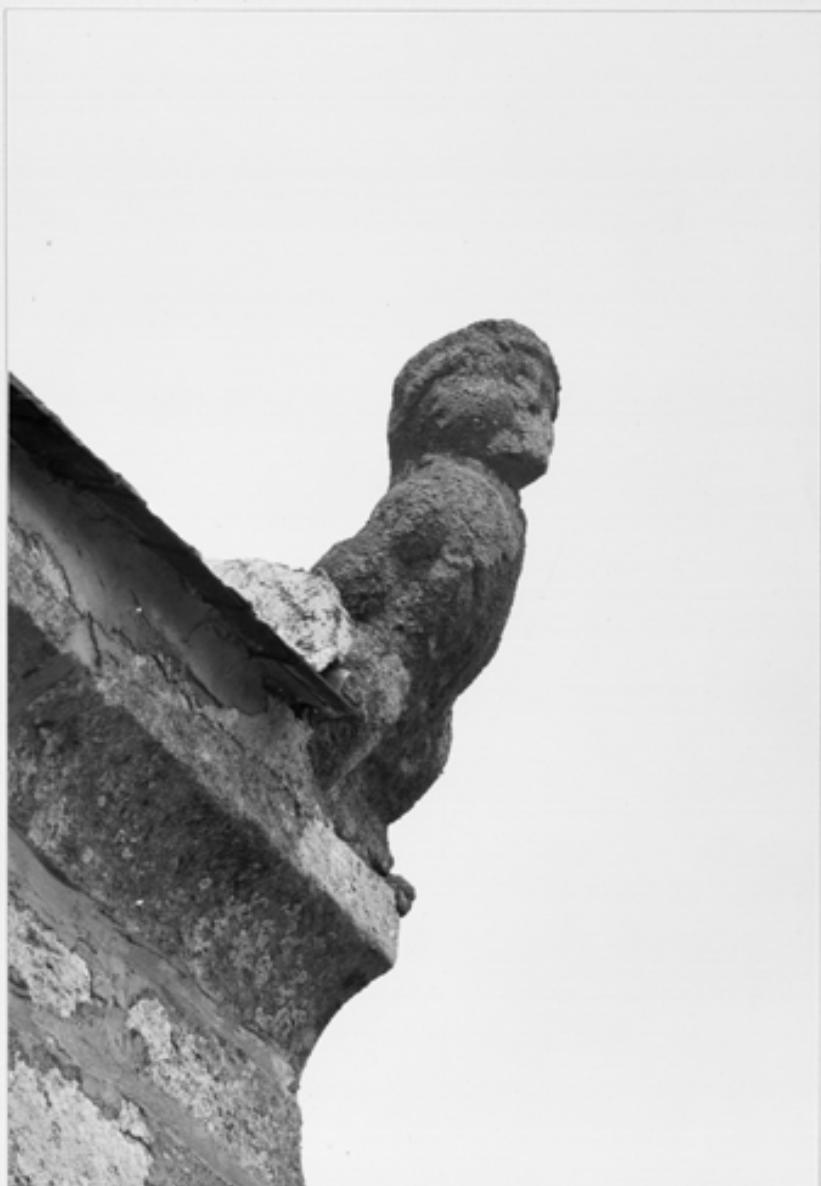
66. 29. 427 V

Détail de la pierre d'assise du rampant
Nord du chevet
