1. DENOMINATION ET TITRE

Croix de chemin?

PLONEVEZ-du-FAOU 29

CROIX DE CARREFOUR

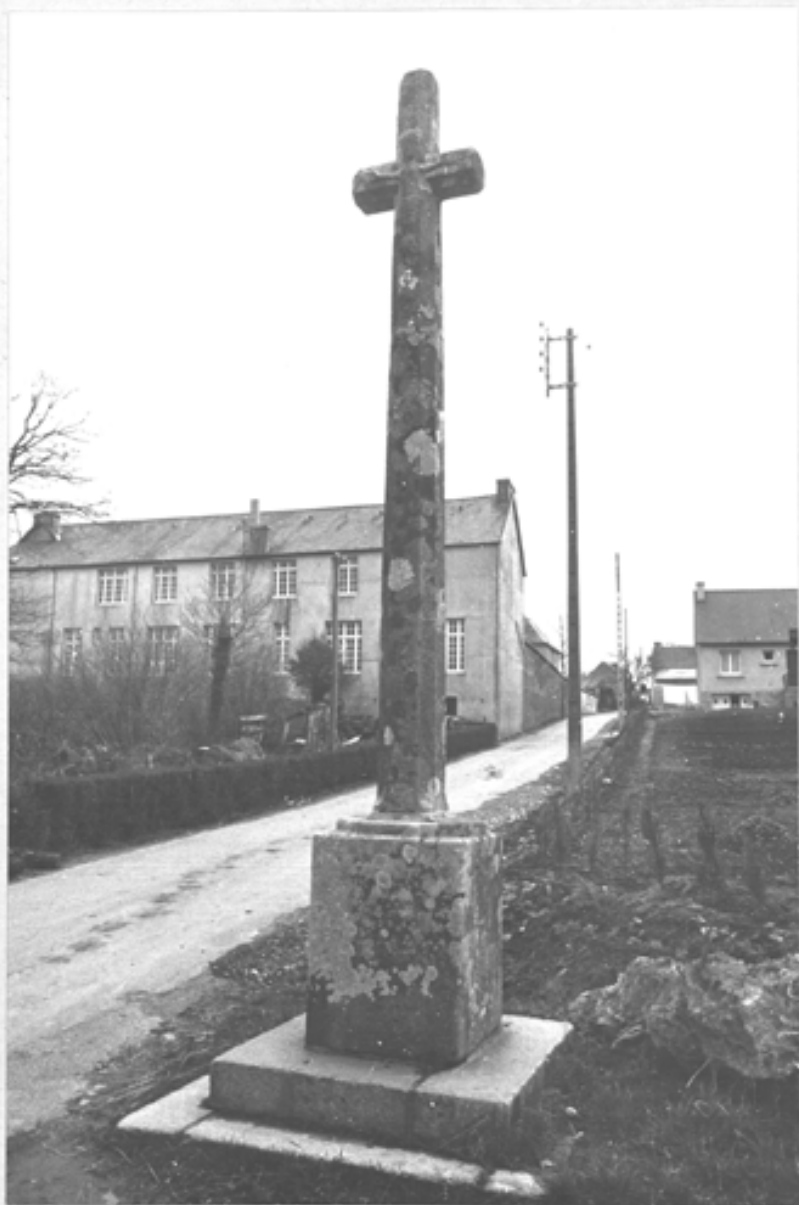
67. 29. 712 Z

Emmarchement à deux degrés. Dé cubique à moulure octogonale.

Fût octogonal en deux parties, aminci légèrement vers le haut.

Vue générale Nord

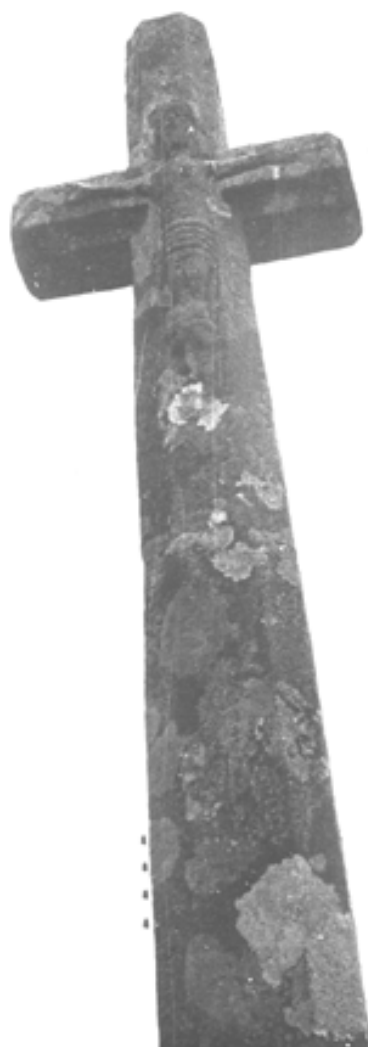
67. 29. 713 Z

Le Christ est gravé en faible relief. Bras étendus à l'horizontale, tête droite; corps droit, peu marqué, pagne à cinq plis rigoureusement horizontaux comme une mouluration.

Détail
