Aire d'étude : Châteauneuf-du-Faou
 Collectifs : 1 étudié ; 11 repéré ; 381 bâti
 Commune : Saint-Goazec
 Coord. multiples : 0141800 ; 0151500 ; 0372000 ; 0365000
 Copyright : © Inventaire général, 1986
 Date bordereau : 1987 AVANT
 Date Mistral : 1987 AVANT
 Dénomination : maisons ; fermes
 Département : 29
 Dossier : collectif
 Etude : inventaire topographique
 Historique : Chronogrammes : 1705, 1716, 1736, 1740, 1768, 1794, 1798, 1805, 1812, 1833, 1894
 INSEE : 29249
 Localisation : Bretagne ; 29 ; Saint-Goazec
 Murs gros-oeuvre : granite ; schiste
 REFERENCE : IA00005160
 Région : Bretagne
 sauvegarde Ref. : 00005160
 Siècle : 18e siècle ; 19e siècle
 Siècle bis : 18e s. ; 19e s.
 Statut propriété : propriété privée
 Titre courant : Maisons, Fermes
 Toiture matériau : ardoise
 Zone Lambert : Lambert0

D.C. Habitat rural
CALIFORN

D.C. HABITAT RURAL

D.C. Halstet rural
PENNAR OZ

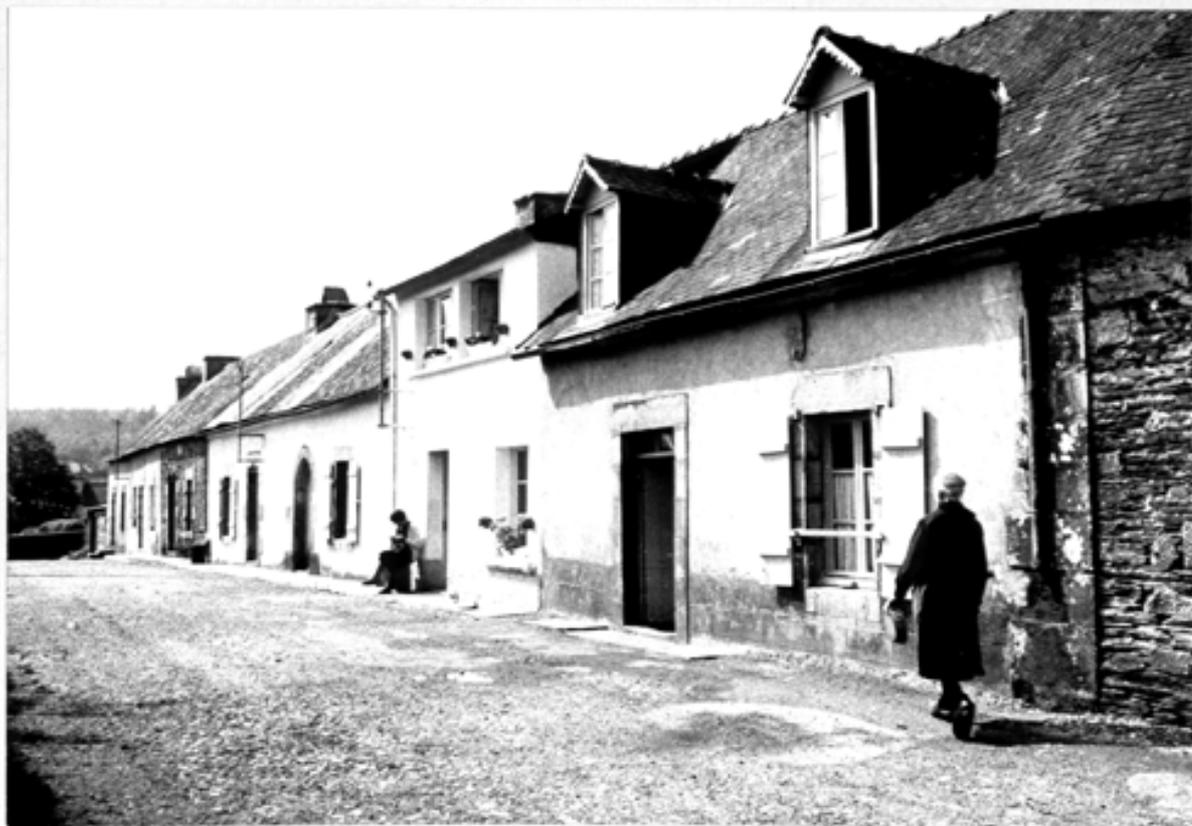
66. 29. SII Z

Vue axiale Nord-Sud de la rue

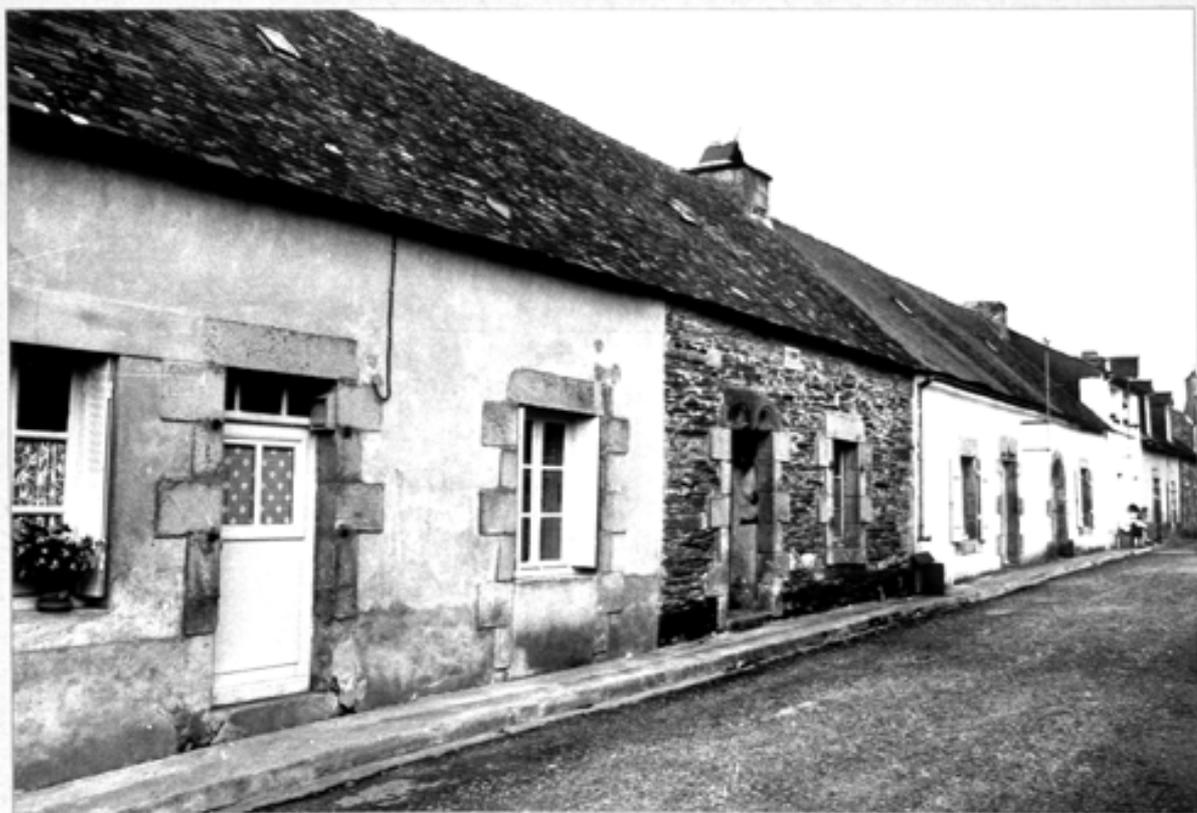
66. 29. 812 Z

Vue axiale Sud Nord

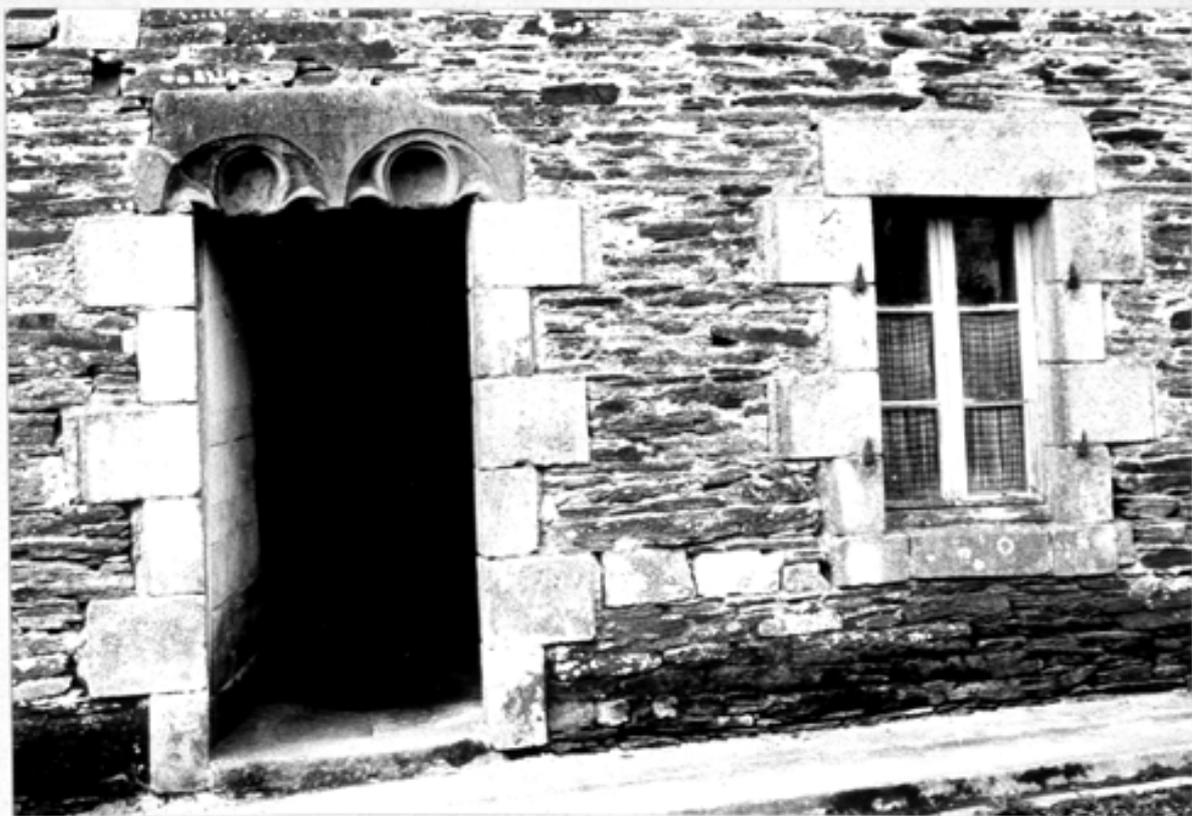
66. 29. 813 Z

Maison à linteau réemployé

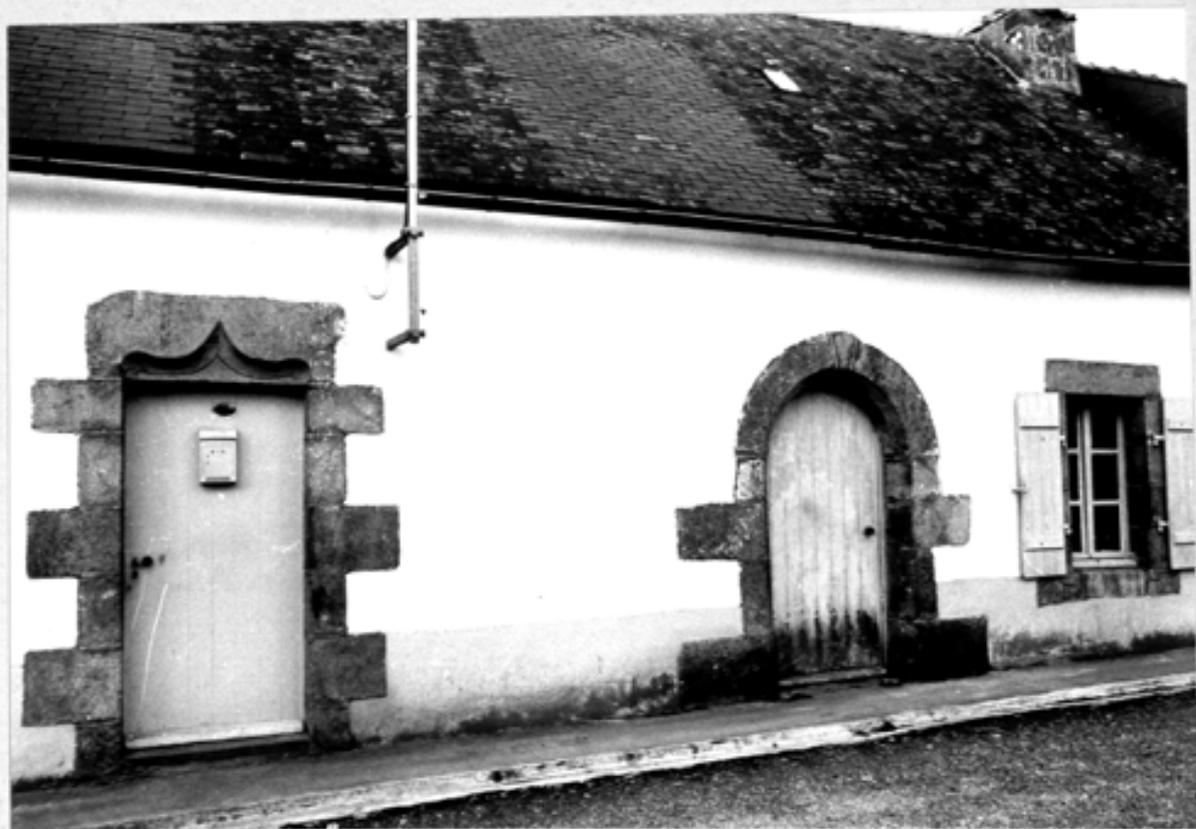
66. 29. 814 Z

Maison à porte en plein cintre
et arc en accolade

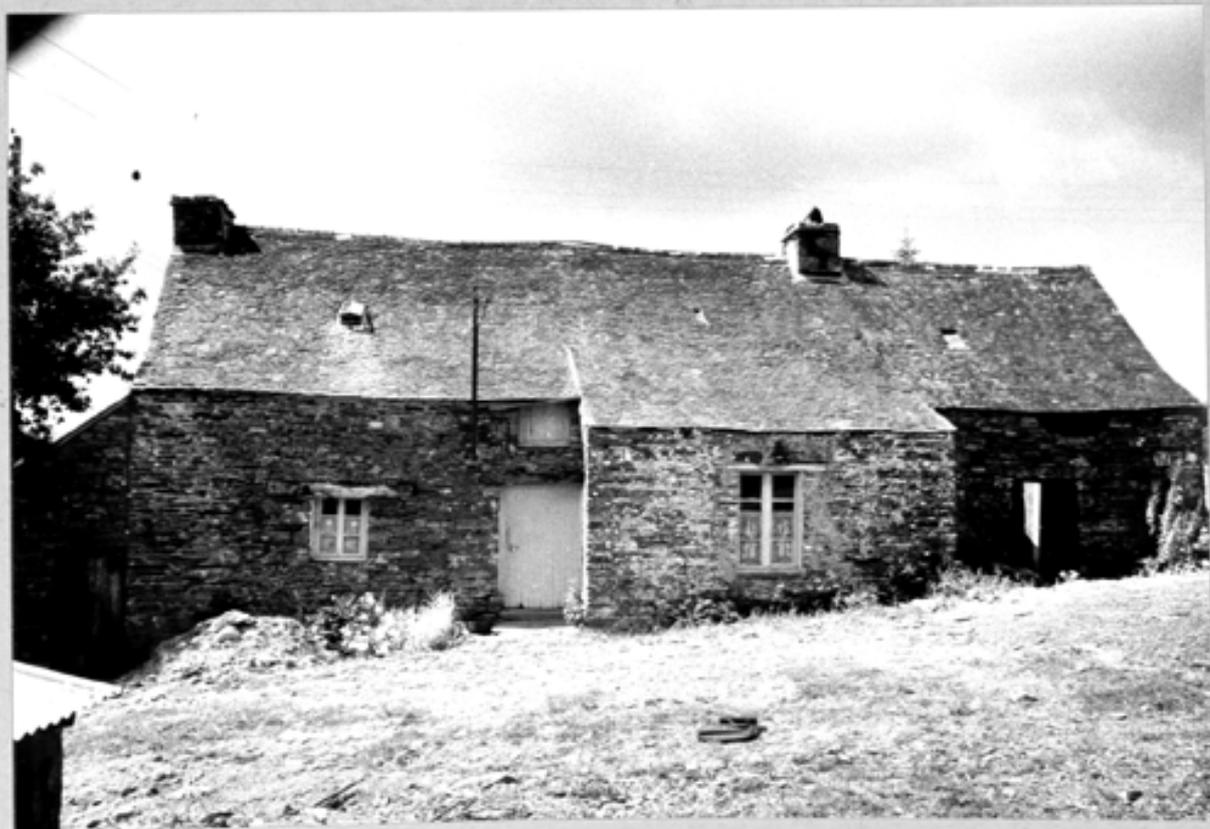
66. 29. 775 Z

Façade antérieure Sud-Est

Premier niveau : une porte et une fenêtre à linteau de bois. Sur l'avancée : une fenêtre transformée.

Deuxième niveau : au dessus de la porte, petite ouverture rectangulaire, immédiatement sous l'égoût.

Face Sud. Est :

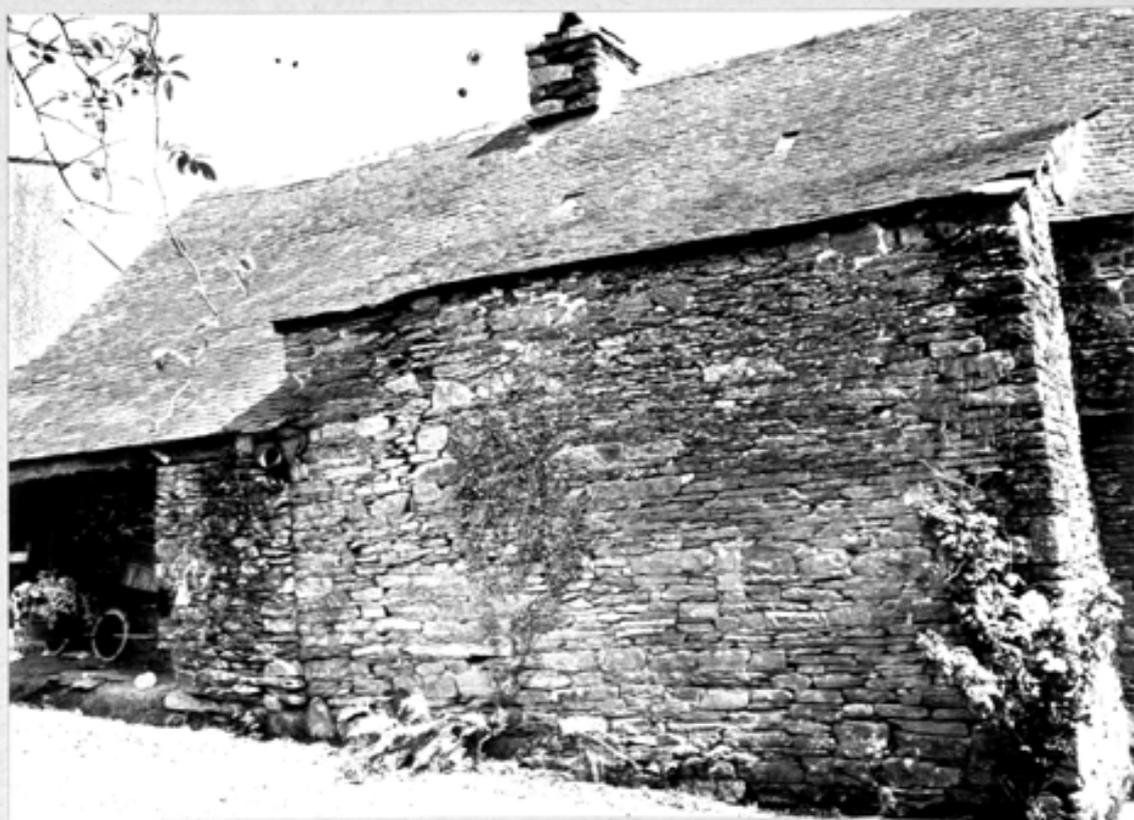
66. 29. 774 2

Façade postérieure Nord-Ouest

Une porte axiale surmontée d'un larmier de schiste.

Face Nord-Ouest

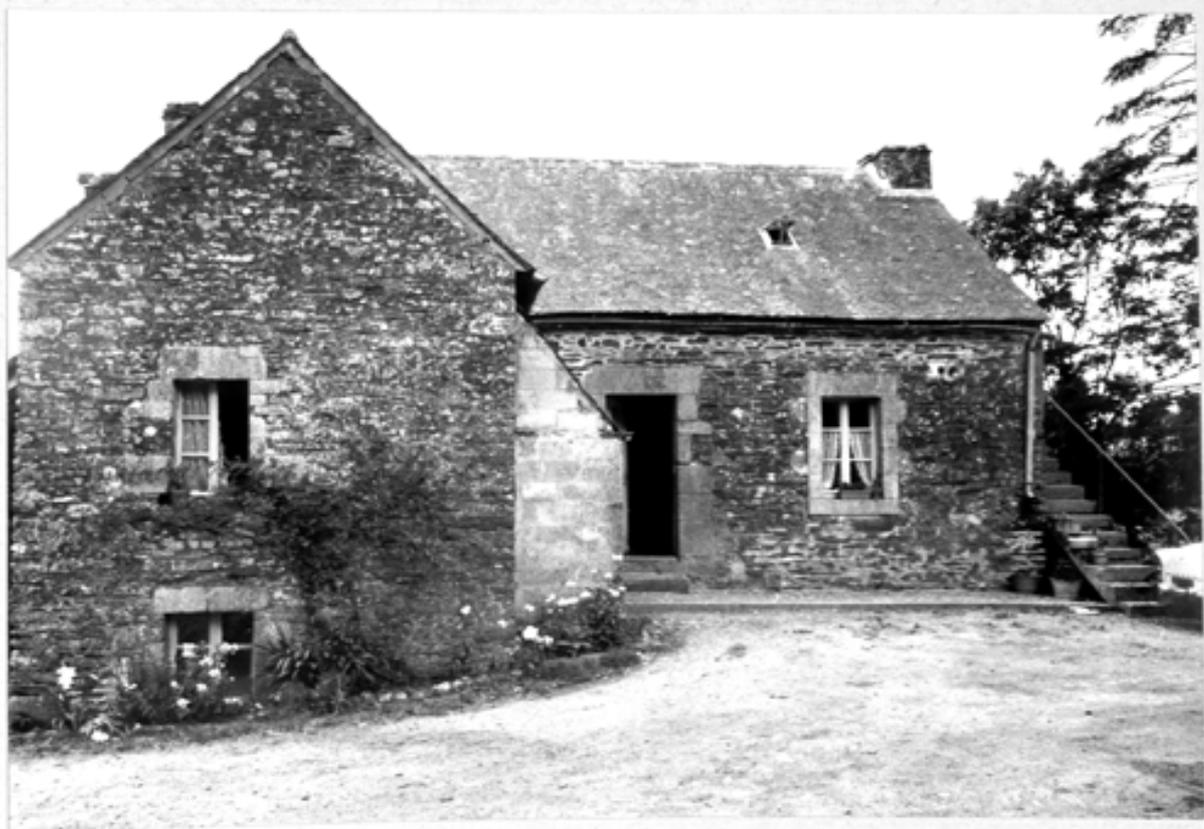
66. 29. 778 Z

Façade antérieure

Un seul niveau. Ouvertures remaniées.

Linteau de la porte daté 1716.

Aile en retour à gauche de la façade, ouverte de deux ouvertures superposées, appareillées en granite.

Face Sud

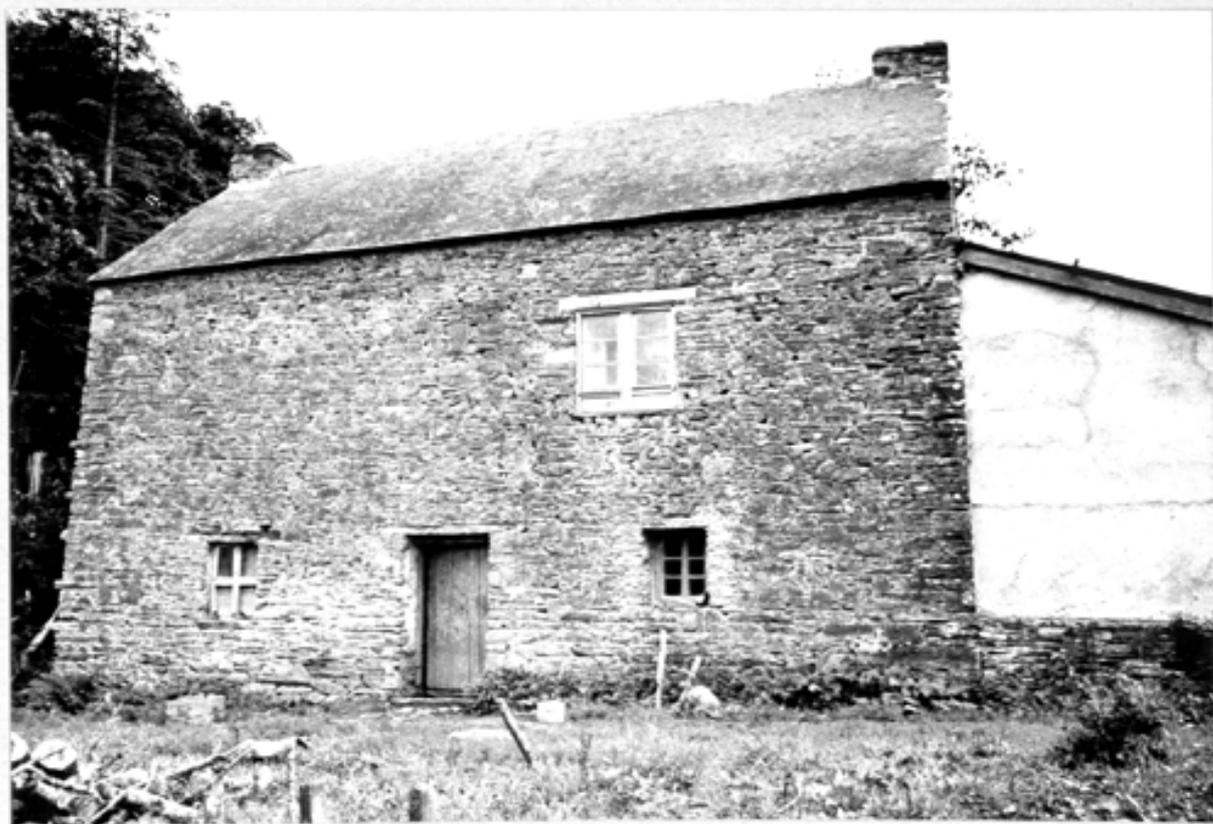
66. 29. 779 Z

Façade postérieure

Porte axiale entre deux fenêtres à linteaux de bois et de schiste.

Une ouverture moderne au deuxième niveau.

Face Nord

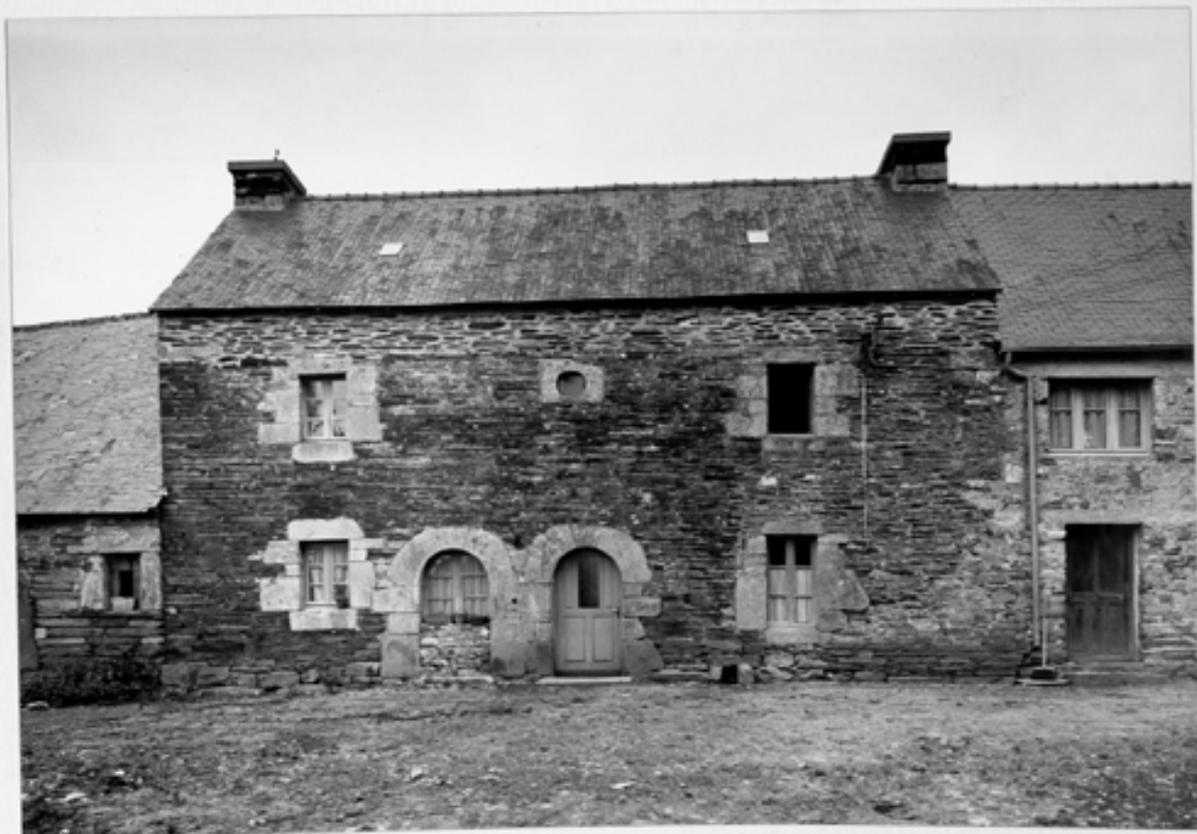
66.29.243 V

De plan rectangulaire, aspecté au Sud.
Appareil régulier de schiste. Encadrement des ouvertures en granite.
Toit à deux versants, couvert d'ardoises.
Deux souches de cheminée (pignons) en schiste et granite.
Rampants assisés en granite.
Coupe : rez-de-chaussée, étage et combles.

Façade antérieure Sud, parti jumelé

Deux portes jumelées en plein cintre décentrées.

Inscription sur la clef de la porte droite : 1705 I H S. †

La porte gauche est à demi obturée.

Deux travées d'ouvertures rectangulaires sur deux niveaux et un oculus axial (monolithe).

Face Sud du bâtiment A

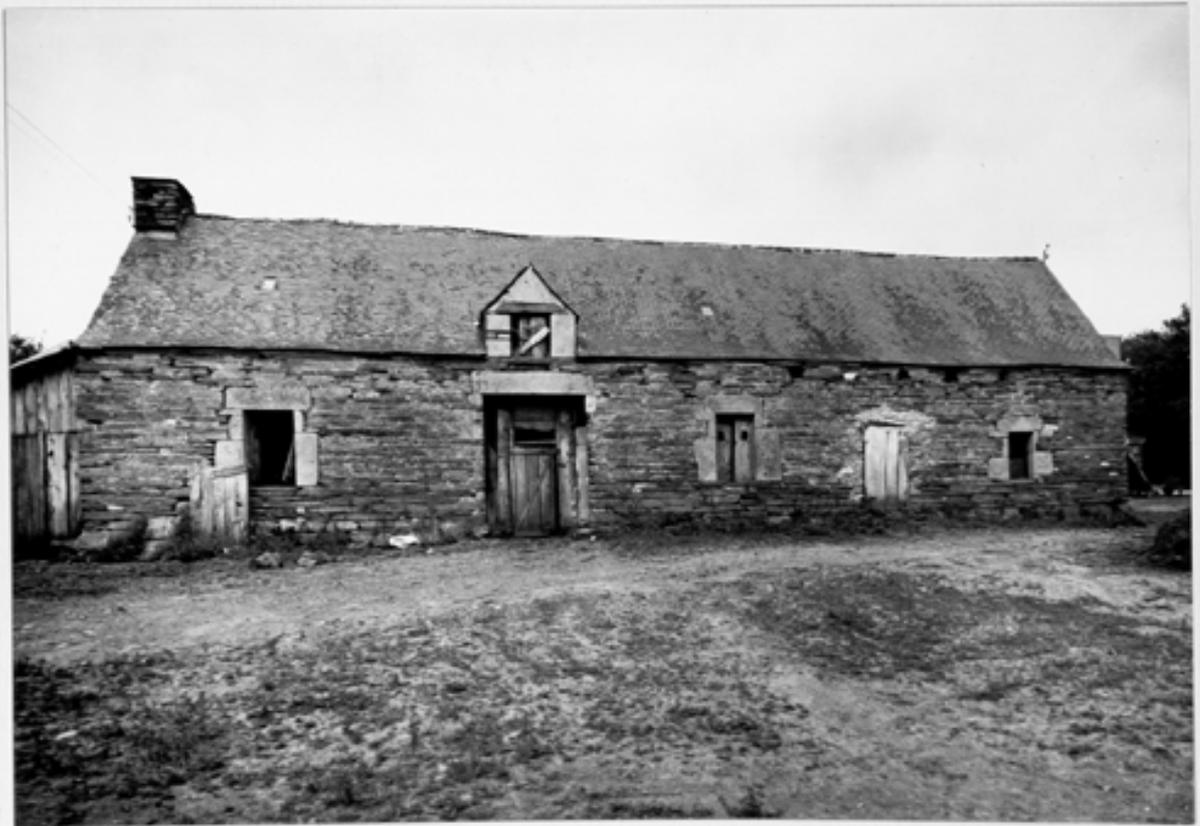
66.29.244 V

Façade antérieure Sud

Premier niveau

Une grande porte cochère à linteau de granite, droit, monolithe.

Inscription : 1740 MARIE : PR : QVERE
 YVES DAVID : MARG : GVEVEL.

Deux fenêtres identiques encadrent la porte : rectangulaires; à l'Est, porte moderne, et fenêtre plus petite.

Face Sud du bâtiment D

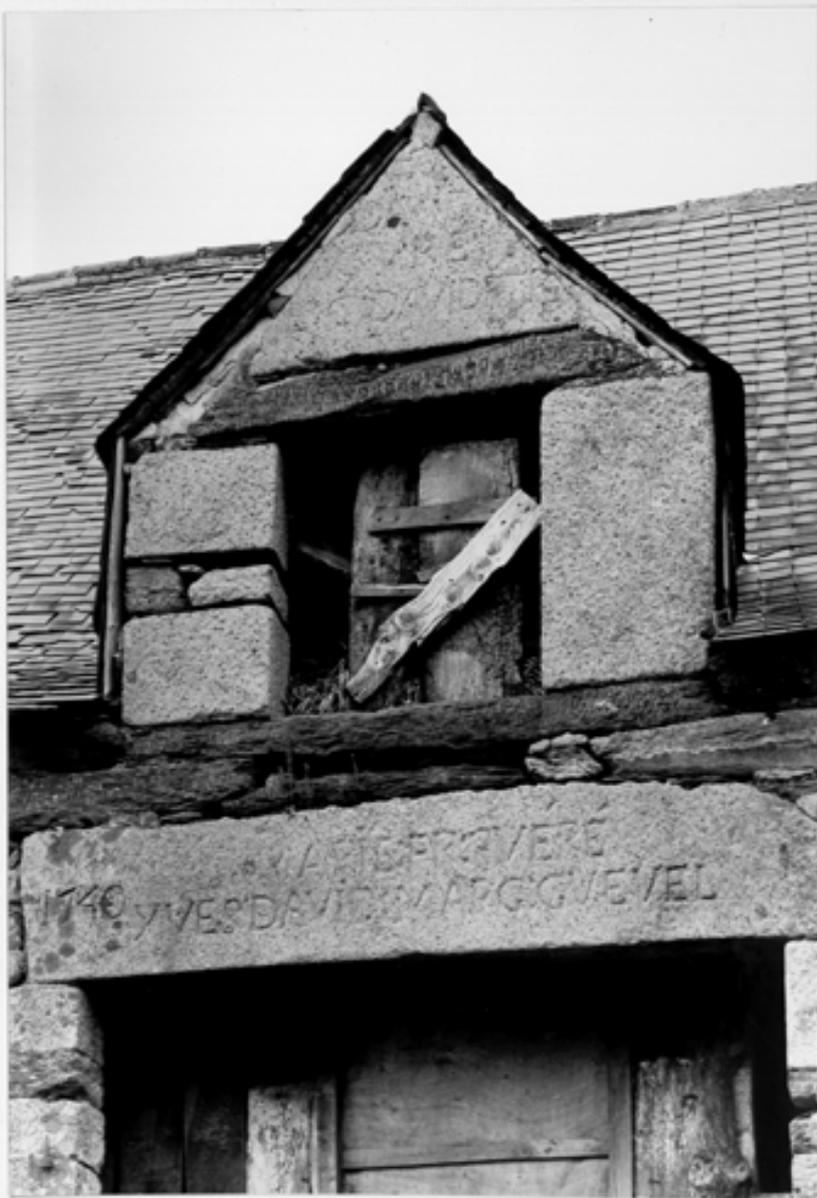
66.29.246 V

Deuxième niveau

Au-dessus de la porte cochère, grande lucarne au droit du mur.

Piédroits et pignon de granite.

Linteau de schiste monolithe.

Inscription sur le pignon

PR :
DAVID
C V R E
: C: DAVIDETREFaçade postérieure Nord

Détail du fronton de la lucarne du
bâtiment D

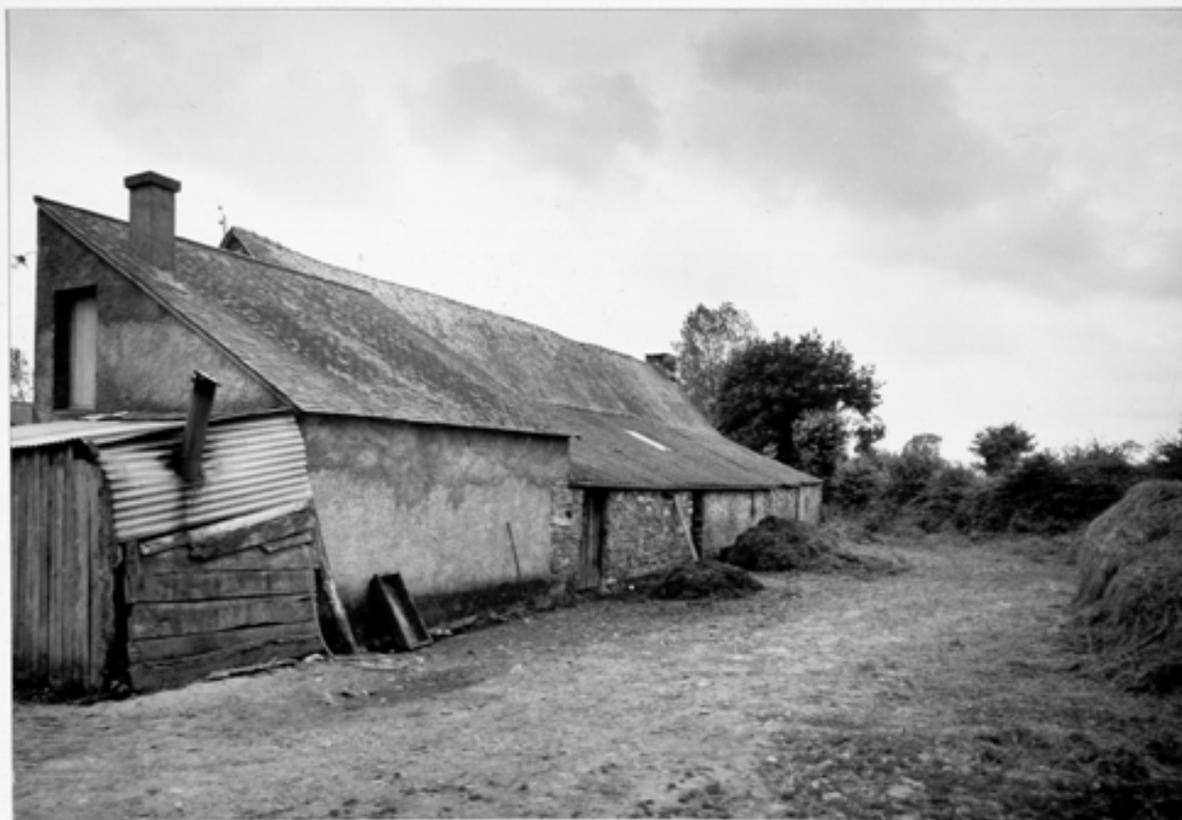
66.29.247 V

masquée par un bâtiment plus récent couvert en appentis par le prolongement du versant principal.

Face Nord du bâtiment D

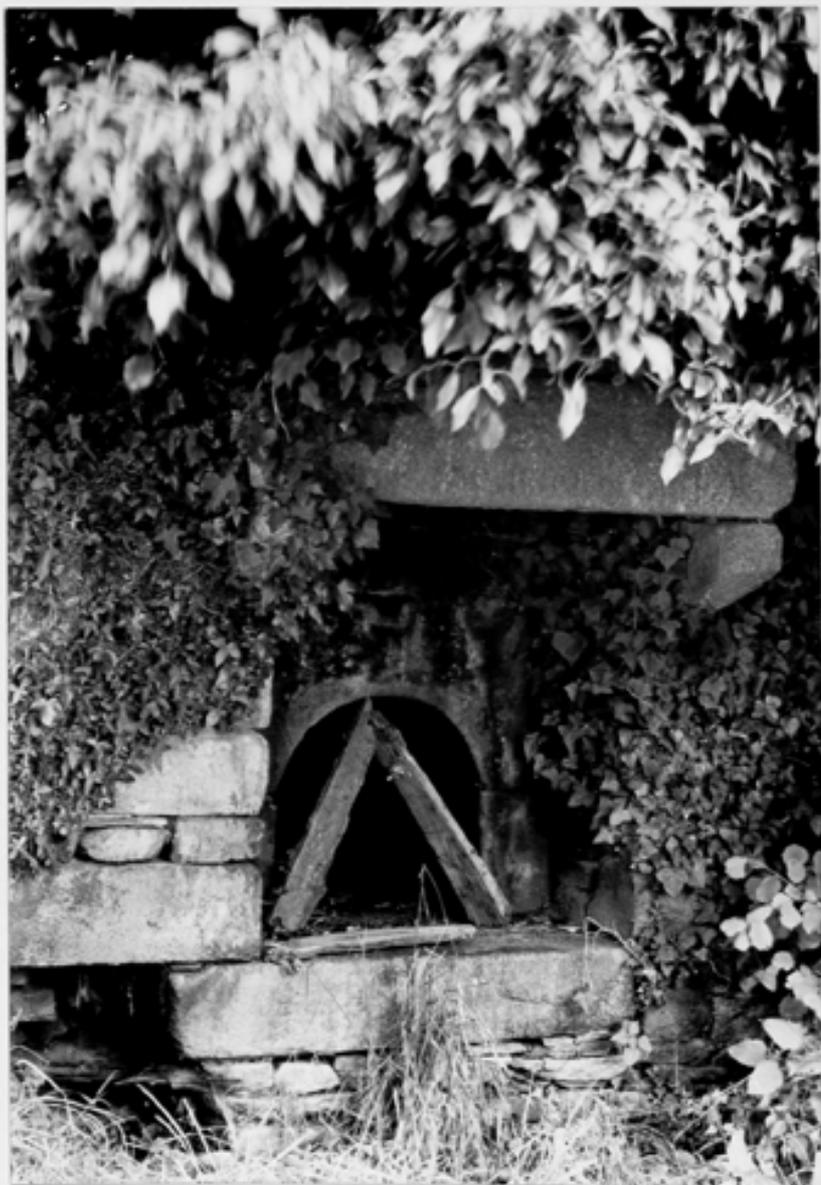
66.29.248 V

Rectangulaire, couvert de plantes grimpantes. Cheminée à linteau et consoles de granite. L. du linteau 1,40 m; consoles à pan coupé, contrecœur percé d'une ouverture à linteau échancré en plein cintre, être surélevé à 0,50 mètre du sol. Four en coupole appareillée en granite régulier.

Four : détail de l'entrée

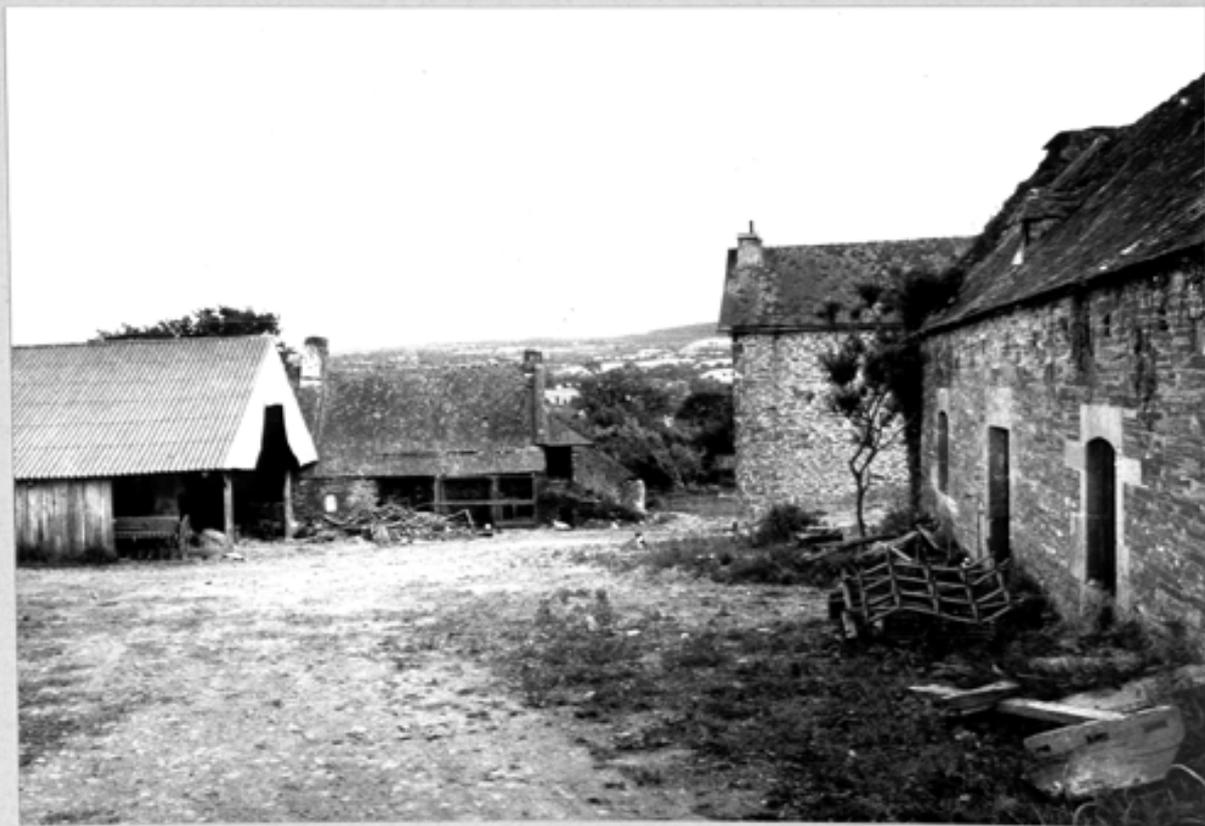
66. 29. 786 Z

Ensemble de bâtiments autour d'une cour ouverte. Au Sud, 4 bâtiments en alignement. (A-B-C-D-).

Vue générale

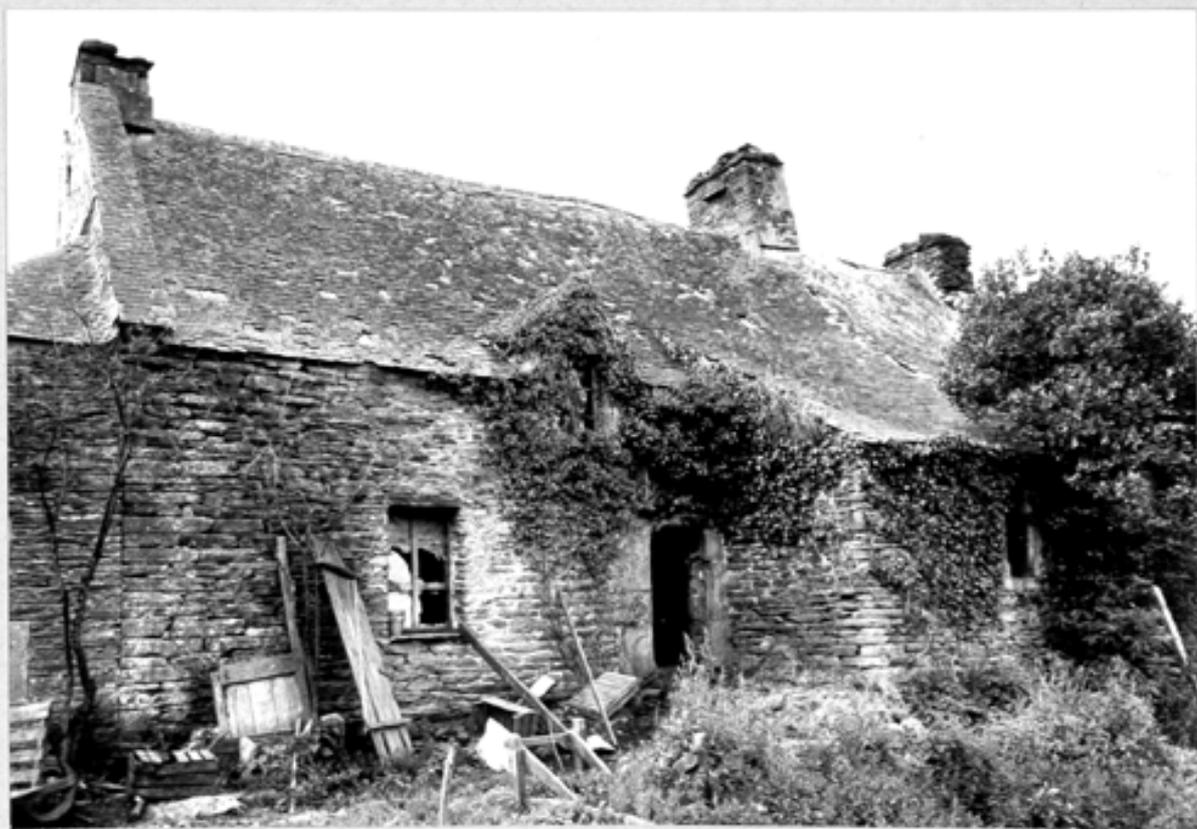
66. 29. 780 Z

Façade antérieure

- 1er niveau

Porte appareillée en granite, chanfreinée,
fenêtre à linteau de bois.

- 2ème niveau

lucarne passante postérieure,
l'avancée est ouverte d'une fenêtre rectangulaire
verticale, appareillée en grès et granite,
chanfrein en cavet,
traverse disparue.

Face Sud

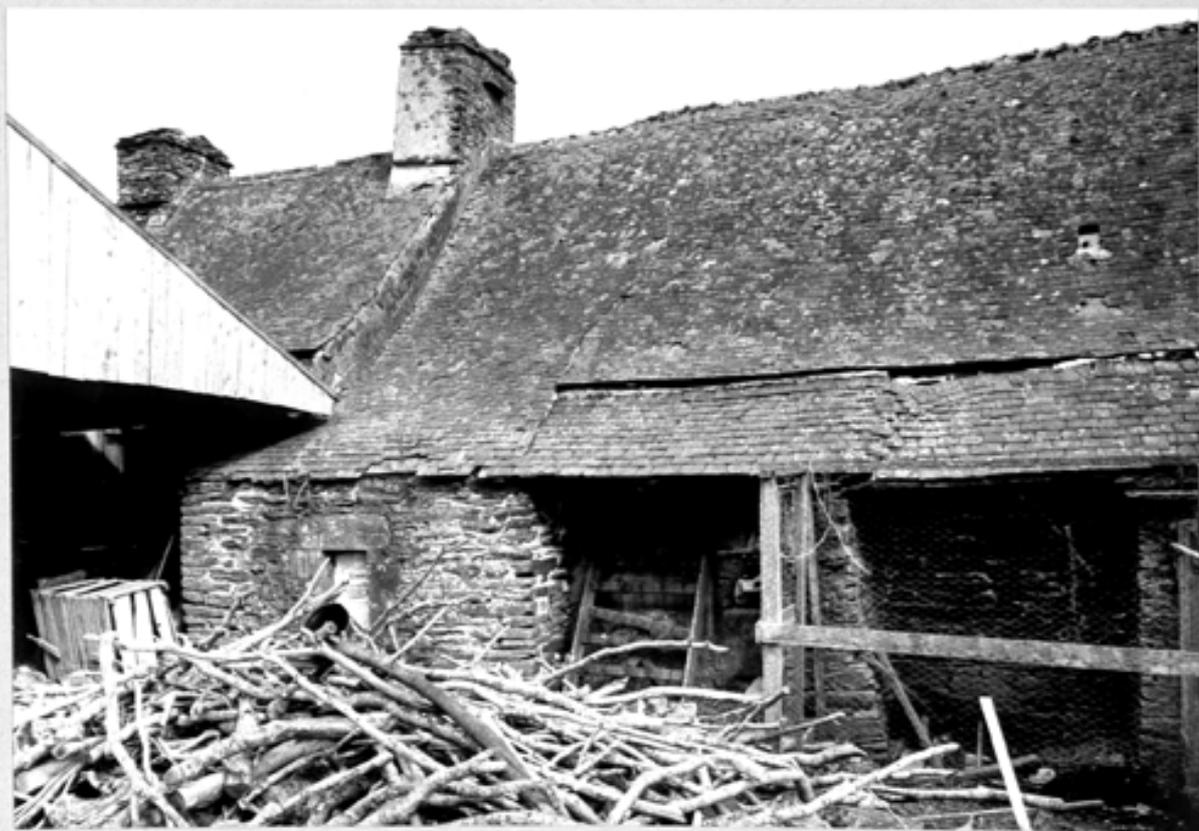
66. 29. 783 Z

Façade postérieure

Porte en plein cintre, chanfreinée sur l'avancée : fenêtre appareillée en granite.

Face Nord

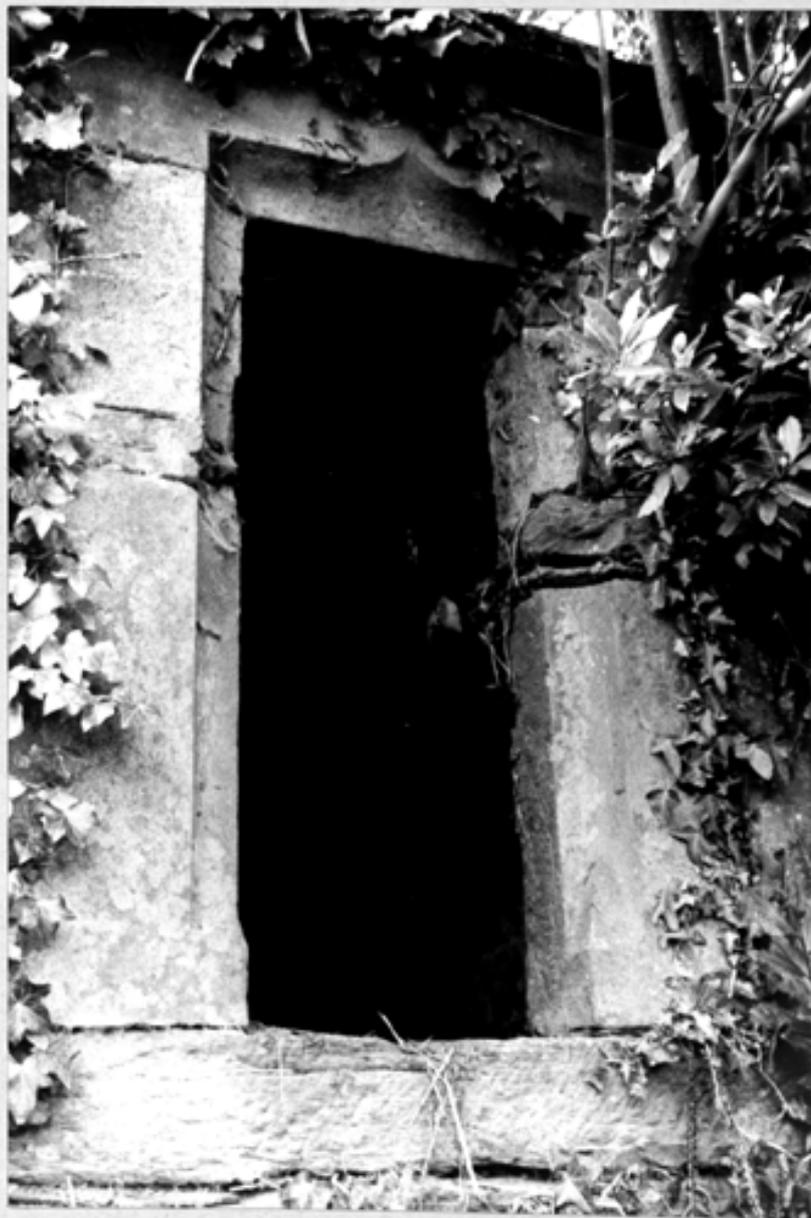
66..29. 781 Z

Détail de fenêtre

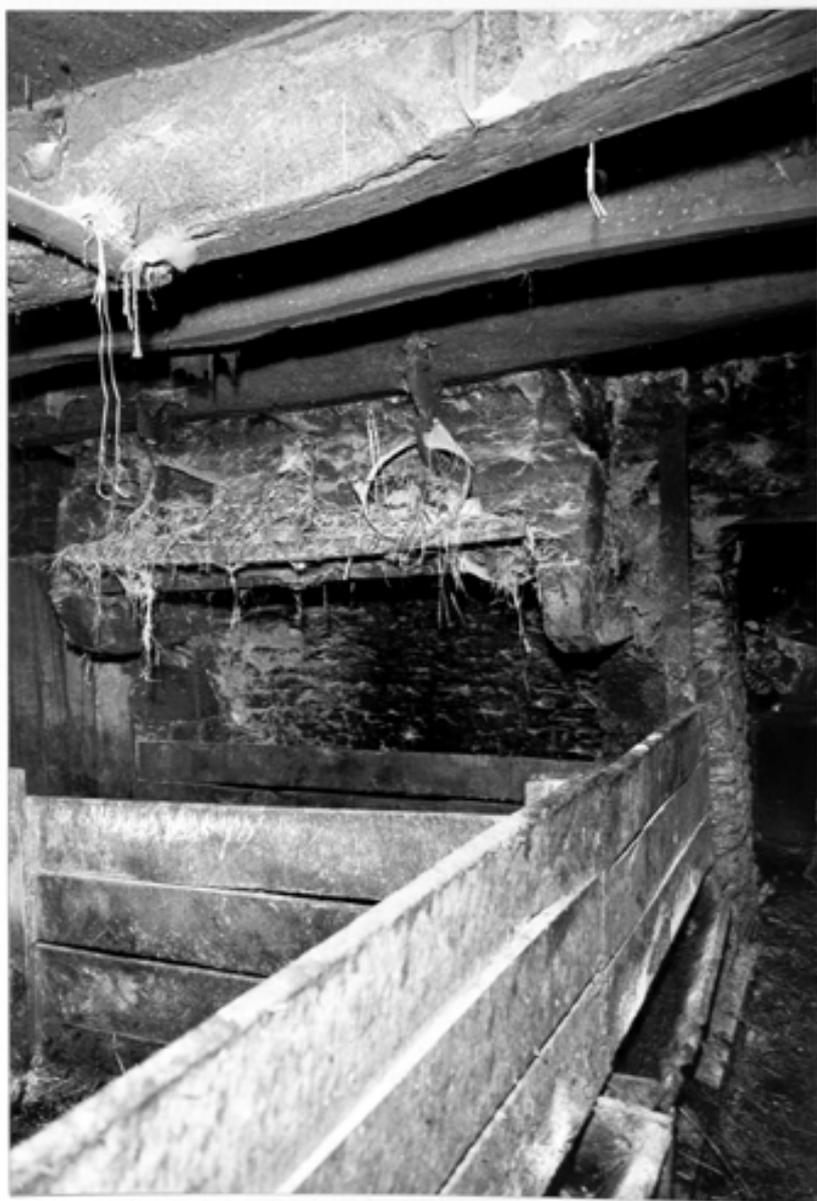
66.29.370.V

Deux cheminées à linteau et consoles de bois. Escalier à vis, inaccessible.

Cheminée (porcherie)

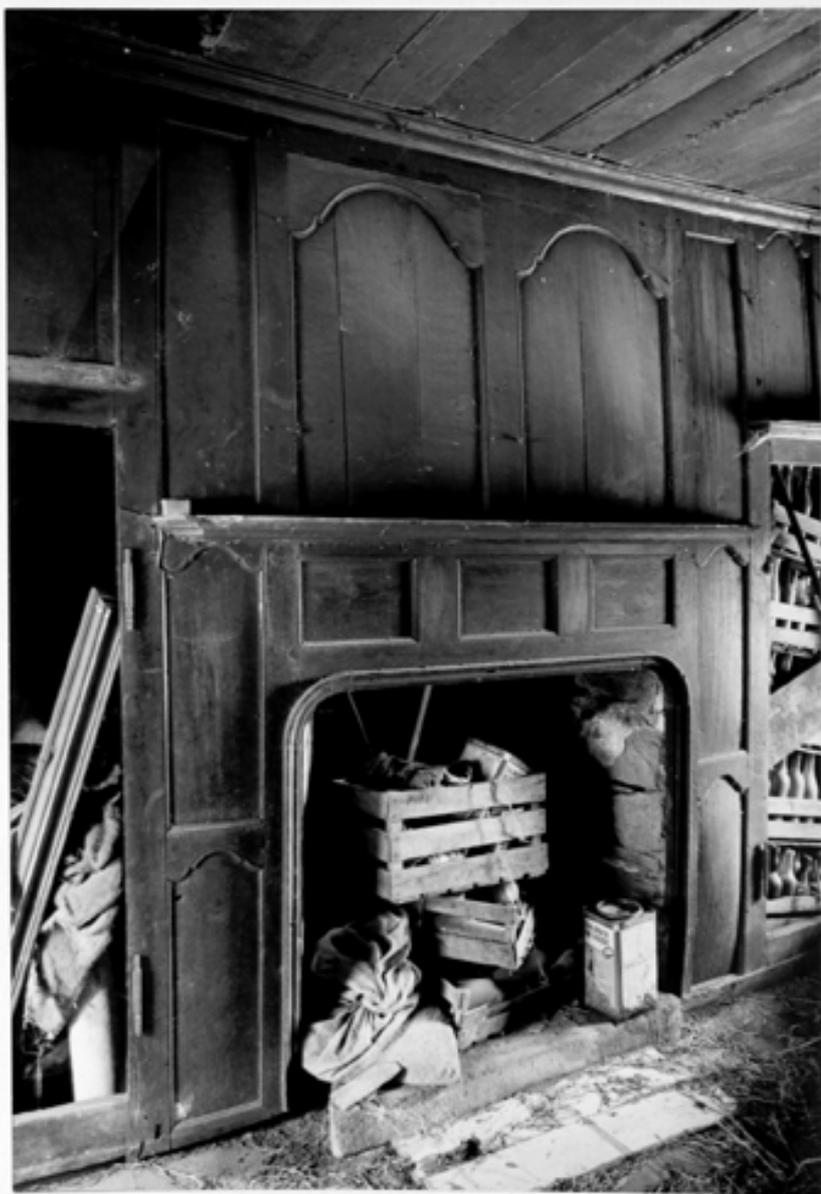
66.29.369.V

Etage : mur Est, cheminée et paroi lambrissés (lambris de hauteur)

Cheminée lambrissée de l'étage

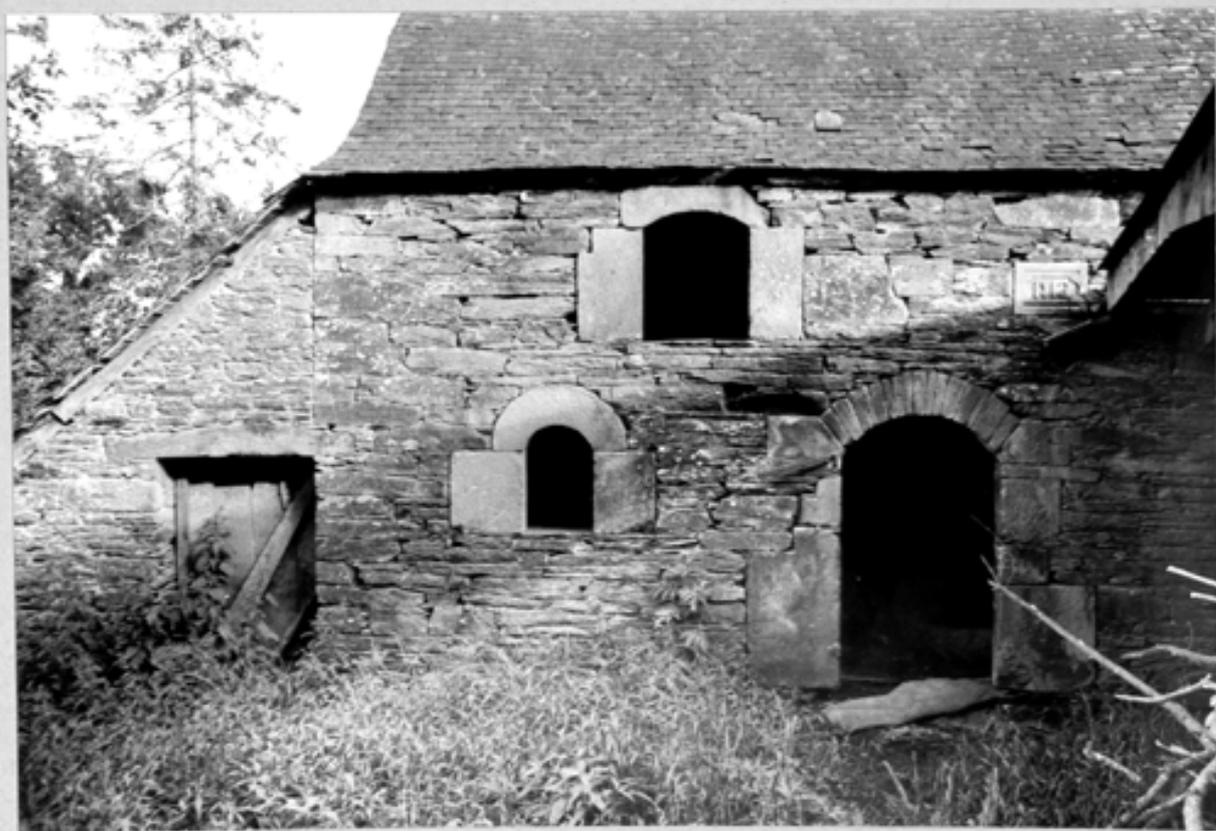
66. 29. 78 Z

Facade Nord : deux niveaux.

Premier niveau : porte en arc surbaissé appareillée en grès, linteau formé de 16 claveaux étroits; petite fenêtre appareillée en grès, en plein cintre; piédroits et linteau monolithes.

Deuxième niveau : fenêtre semblable plus large à arc en segment.

Pierre datée 1812.

Bâtiment D, façade nord

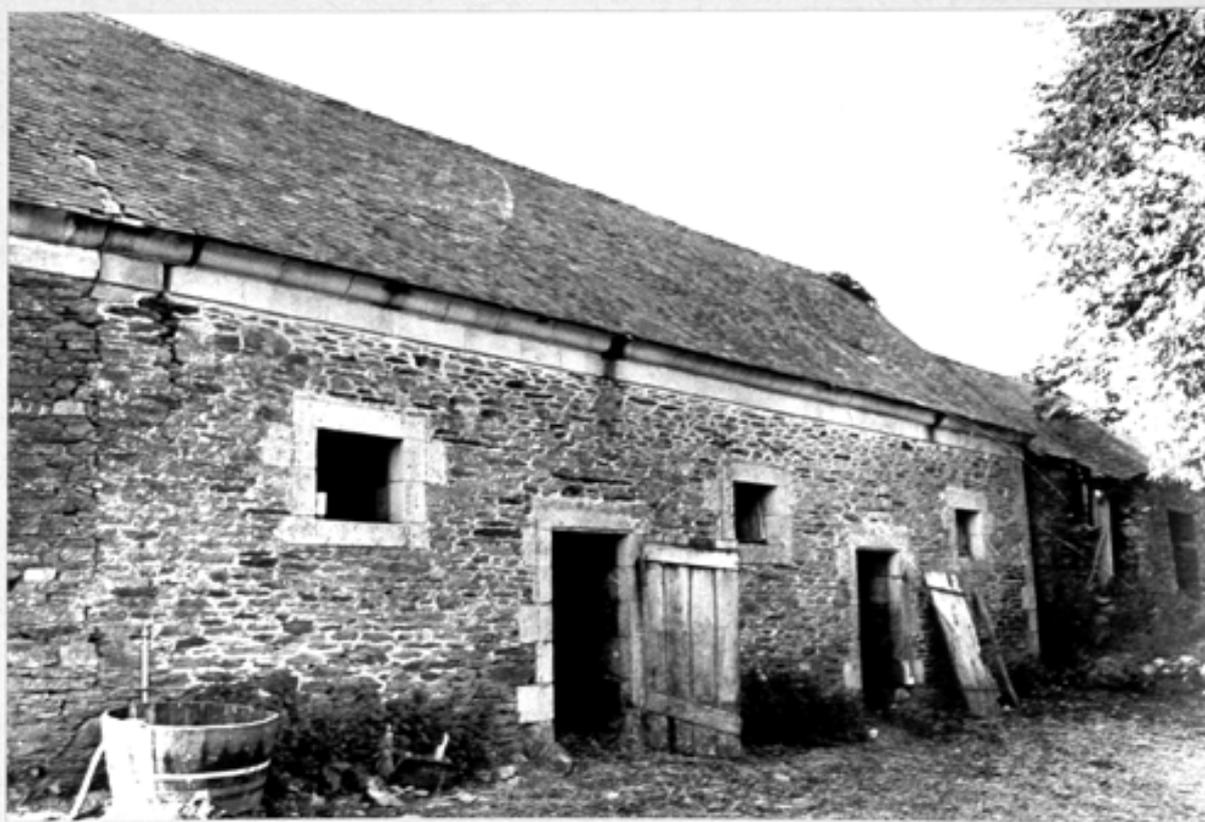
66. 29. 785 Z

Etable.

De plan rectangulaire, à un seul niveau. Ouvertures appareillées en granite. Porte feuillurée. Fenêtres rectangulaires horizontales.

Corniche de granite en doucine

Dépendances Nord
