| Commune | : Saint-Thois |
| Dénomination | : maisons ; fermes |
| Etude | : inventaire topographique |
| Titre courant | : Maisons, Fermes |

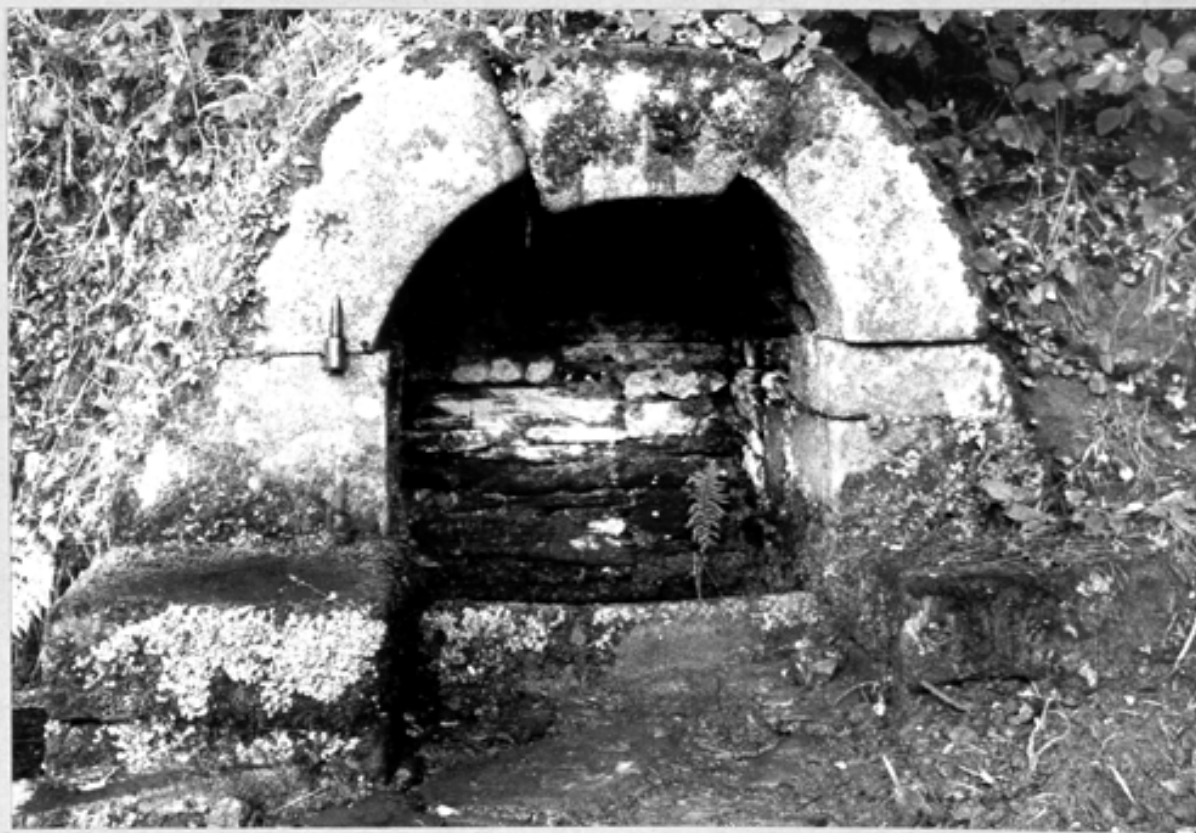
FONTAINE

Fontaine située au Sud du bourg, adossée à un talus.

Fontaine de plan carré, voûtée en berceau constituée de trois claveaux; le parement est un grand appareil de granite, le mur de fond et la voûte sont en petit appareil de schiste.

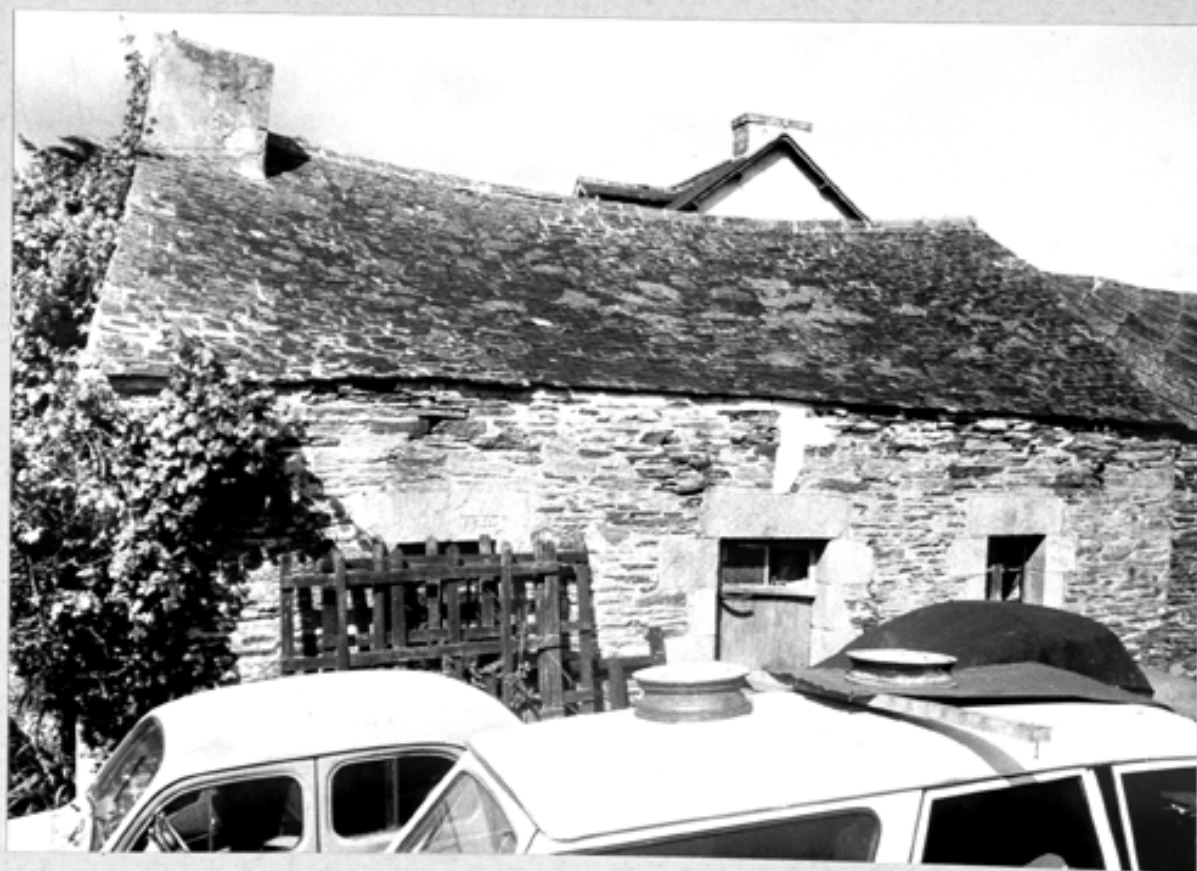
MAISON GROS HIR

Bâtiment de plan rectangulaire, aspecté à l'Est. Appareil de schiste, encadrements des ouvertures en granite.

Toit à deux versants couvert d'ardoises.

Une souche de cheminée au pignon Sud (cimentée).

Ouvertures rectangulaires : 1 porte axiale entre deux fenêtres.  
Linteau daté 1884.

Vue générale de la façade Est

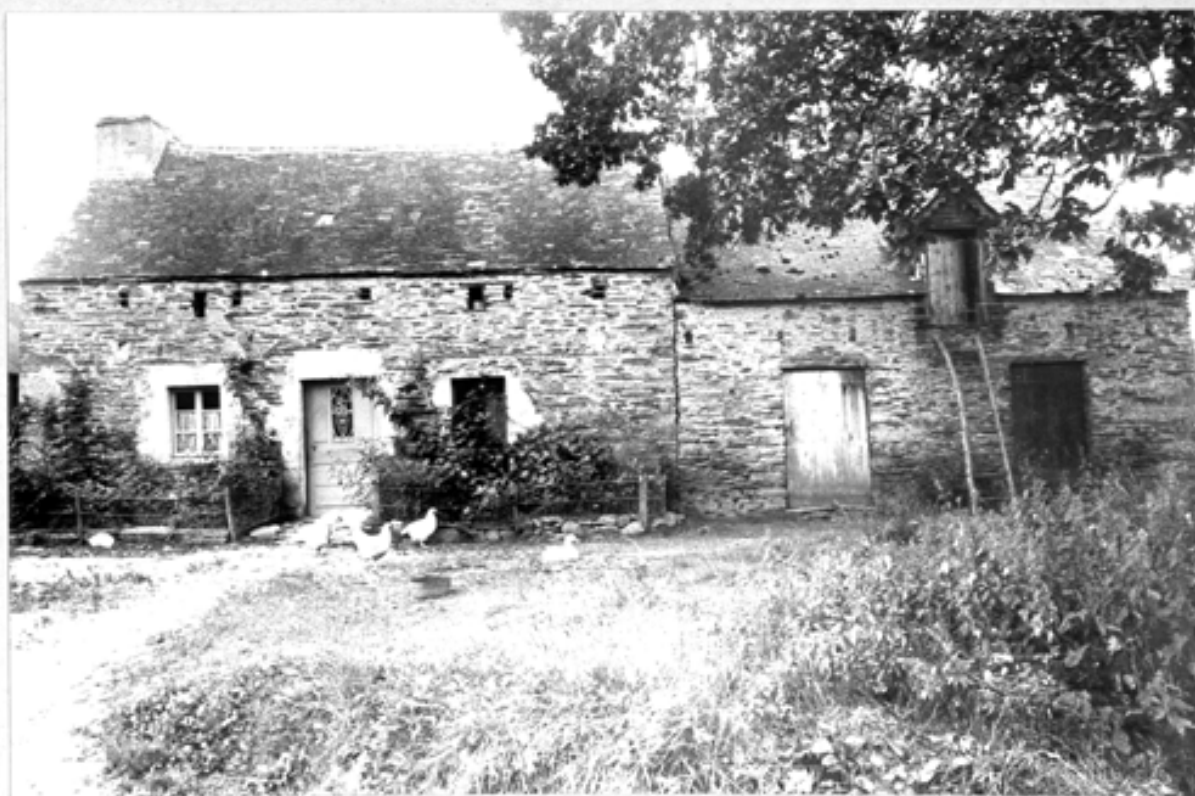
Façade de Maison "A"

Bâtiment rectangulaire, aspecté à L'Est, prolongé au Nord de remises.  
Appareil de schiste. Toit à deux versants couverts d'ardoises. Linteaux de  
bois. Encadrements en granite sur la façade Est

Coupe : rez-de-chaussée et comble à surcroît.

La façade antérieure Est a une porte rectangulaire à linteau  
monolithe daté 1833 entre deux fenêtres.

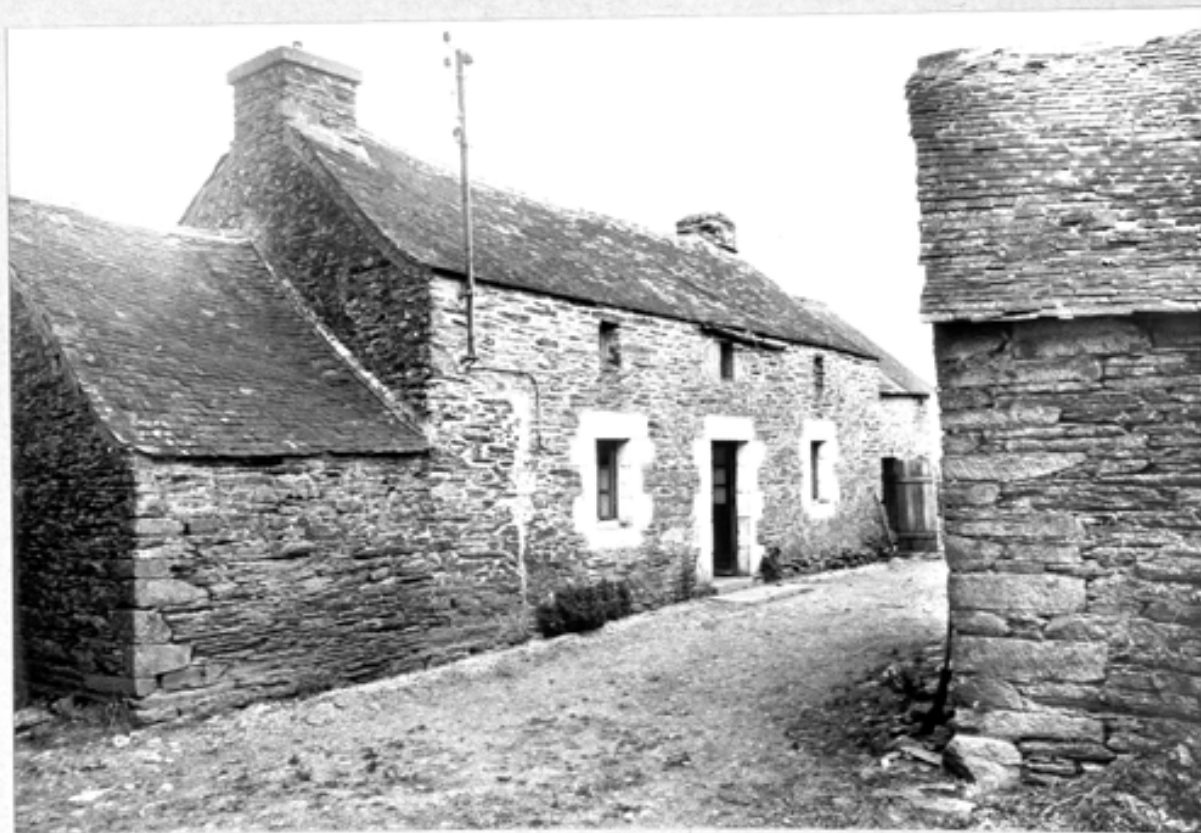
Façade de Maison "B"

Bâtiment rectangulaire.

Deux souches de cheminée (pignons).

Appareil de schiste.

Linteaux de bois.

Ouvertures du premier niveau appareillées en granite.

Pierre datée 1861.

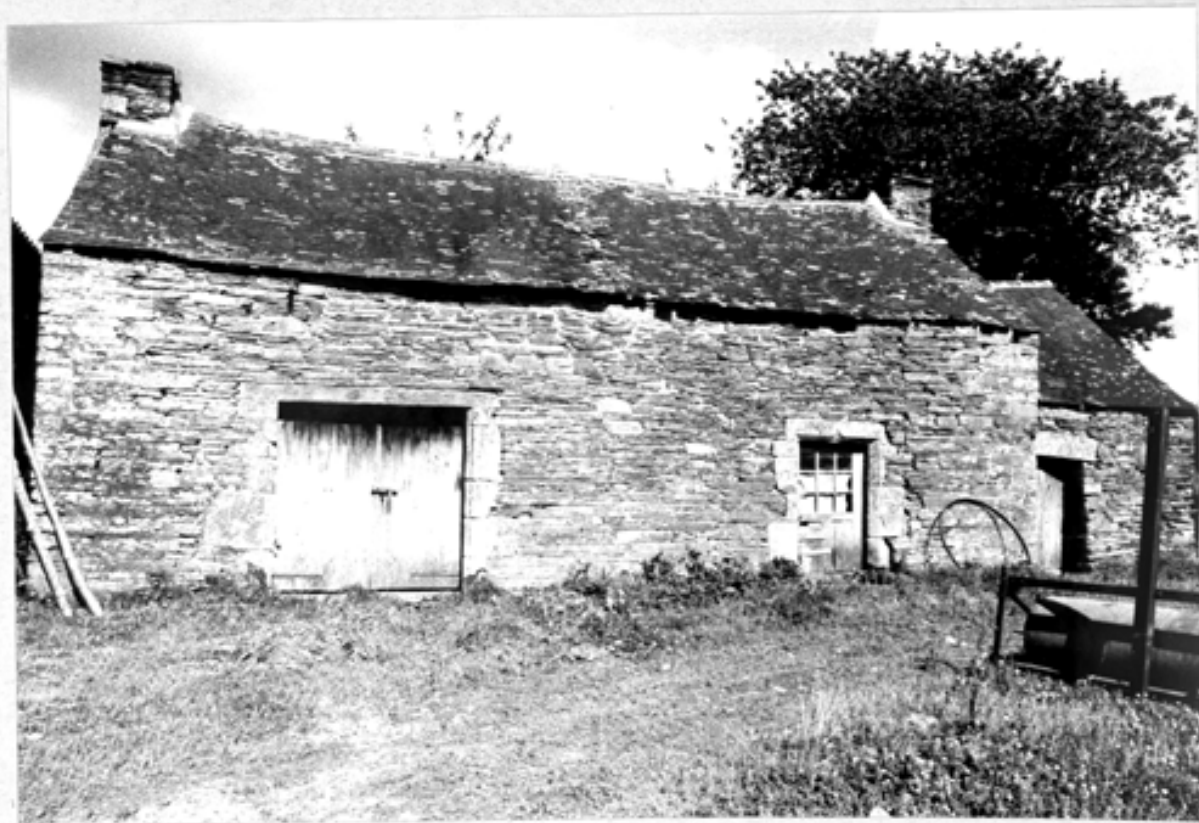
Vue de façade Ouest du bâtiment C

De plan rectangulaire, prolongé au Sud, d'un petit bâtiment plus bas. Aspecté à l'Ouest.

Appareil de schiste. Encadrement d'ouvertures appareillé en granite.

Toit à deux versants, couvert d'ardoises.

Deux souches de cheminée (pignons) en schiste et granite. Coupe : (rez-de-chaussée et comble à surcroît.

Façade antérieur Ouest : une porte cochère à linteaux de bois. Piédroits chanfreinés. Une porte au Sud, rectangulaire, à piédroits à chanfreins moulurés et linteau mouluré en accolade.

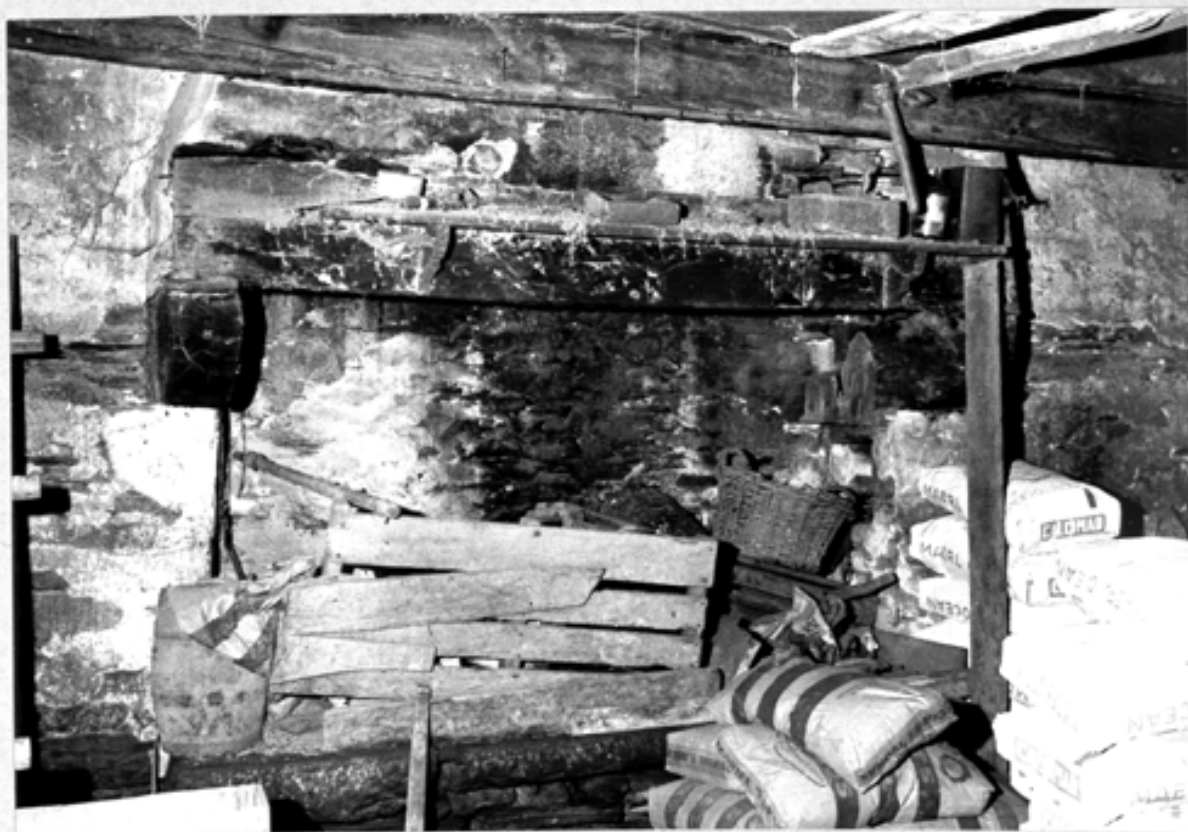
Bâtiment "C" : vue de la  
cheminée pièce Ouest

Mur Nord : cheminée à linteau et consoles de bois en quart de rond. L. du linteau : 2,80 m.

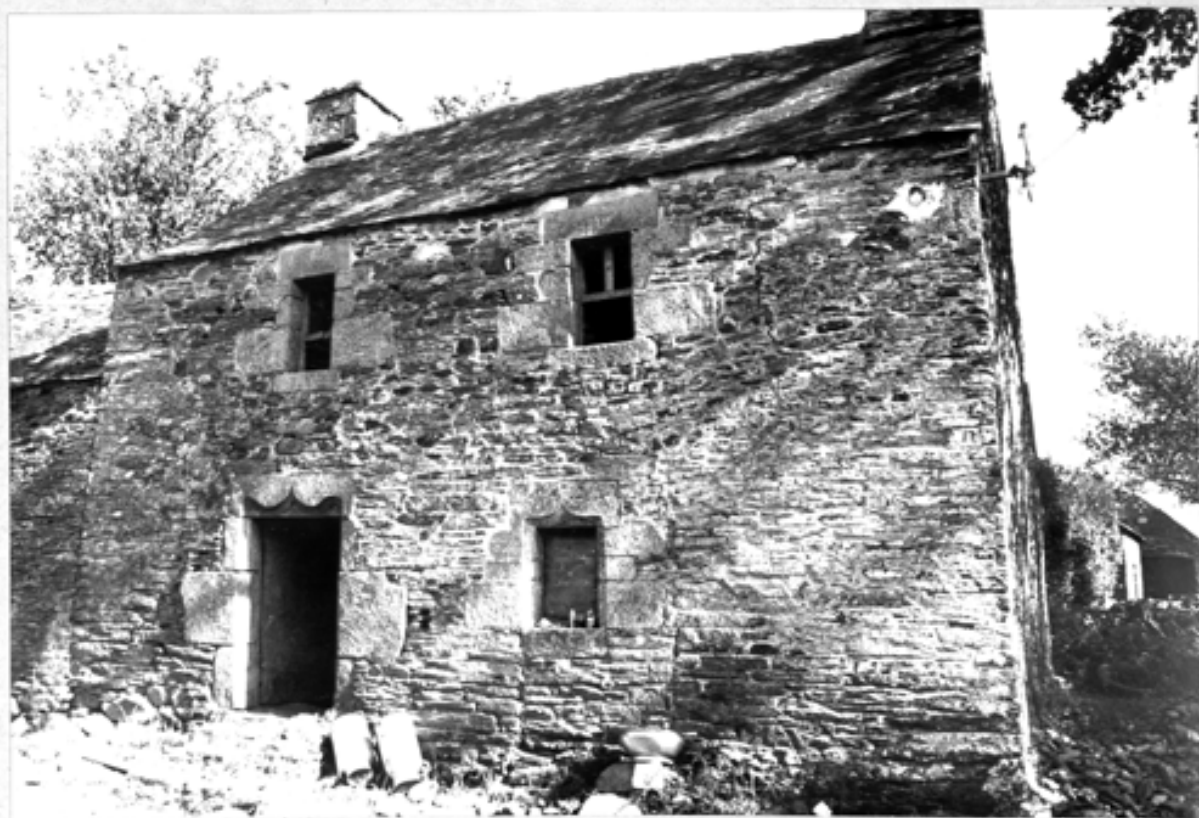
Vue de façade Nord du bâtiment D,  
du Nord-Ouest

De plan rectangulaire, aspecté au Nord, prolongé à l'Est d'un bâtiment plus bas.

Appareil de schiste. Encadrement des ouvertures en granite. Toit à deux versants, couvert d'ardoise. Deux souches de cheminée (pignons) appareillées en granite. Coupe : rez-de-chaussée, étate et combles.

Une porte et une fenêtre rectangulaires ,  
piédroits chanfreinés, linteaux monolithes, moulurés en accolade.

Deux fenêtres identiques, sans accolade, dont  
l'une datée 1782. Boiseries d'origine.

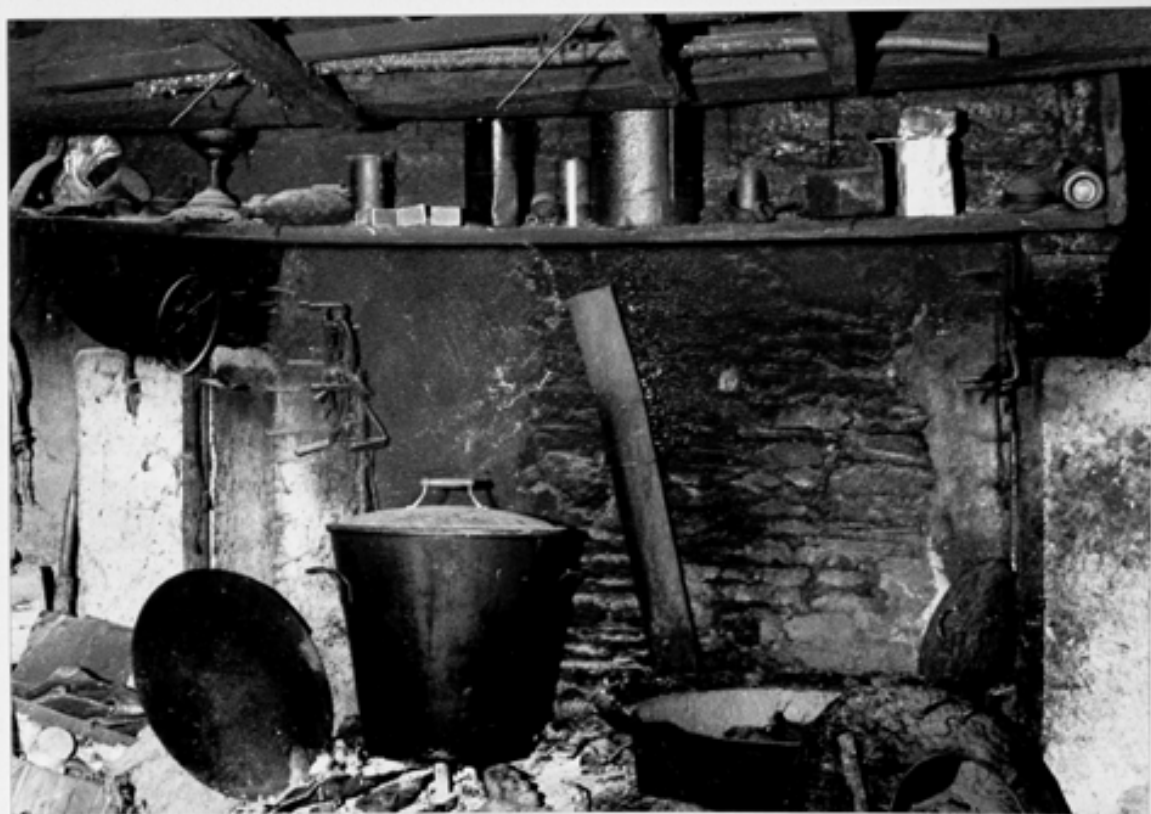
Rez-de-chaussée : cheminée

Rez de chaussée : une pièce, sol en terre battue, plafond à  
poutres et solives apparentes, murs chaulés. Linteaux de bois aux ouvertures.  
Mur Ouest : cheminée à linteau et consoles de bois en quart de rond.

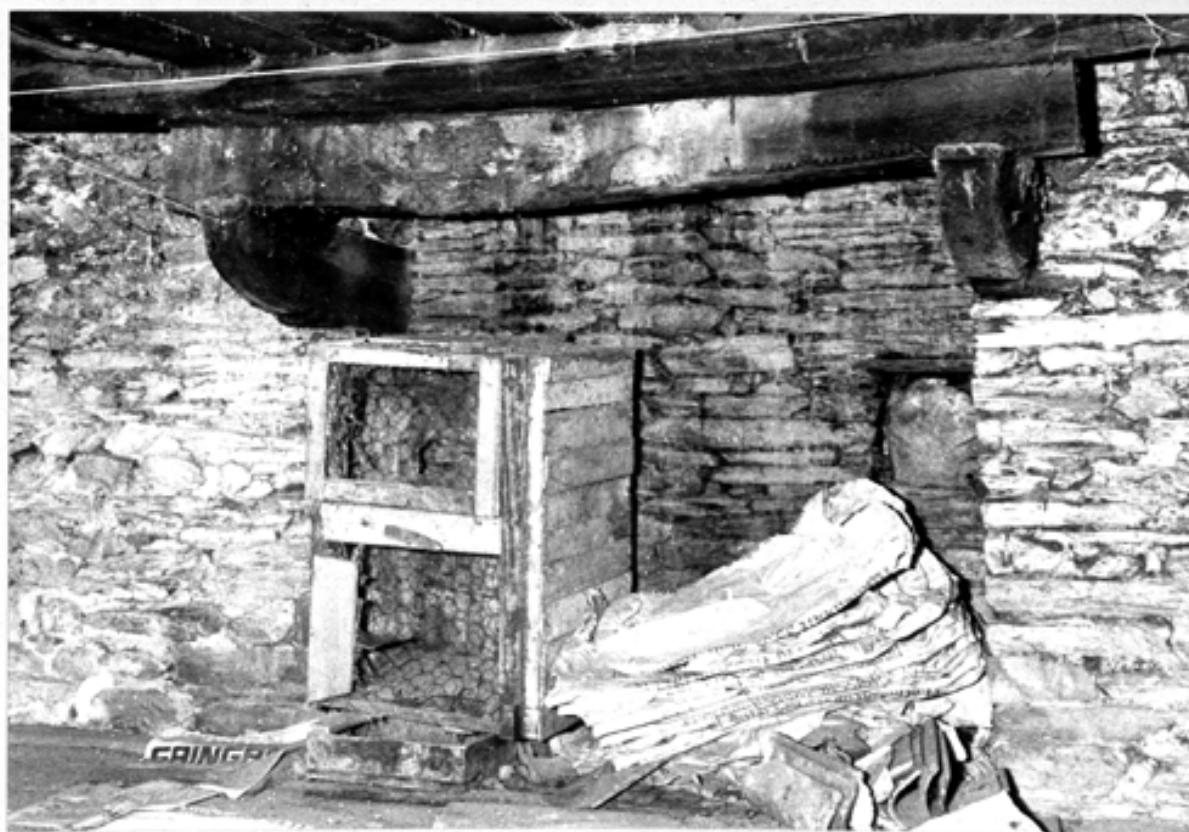
Etage: cheminée

Etage : plafond en ruine, murs chaulés. Mur Est : cheminée à linteau  
et consoles de bois en quart de rond. Décor en dents de scie sur le linteau.  
Niche dans le contre-cœur. Piédroits de schiste, sans appareil distinct.

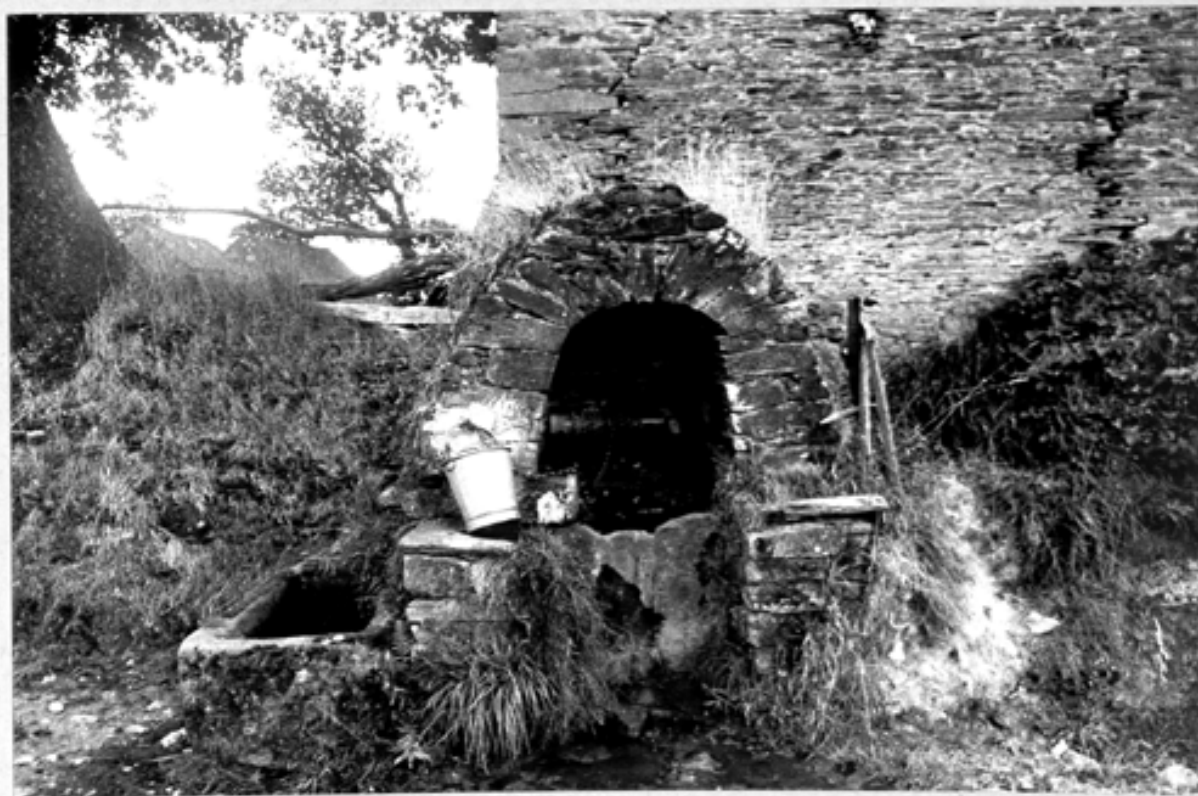
Vue du puits, de face

Puits circulaire, surmonté d'une voûte en plein-cintre.

Appareil de schiste.

Date sur un claveau : 1825.

Hauteur : 2 mètres.

Margelle : bloc monolithe de schiste.

Mécanisme ancien à manivelle.

Déversoir monolithe en granite et auge monolithe en granite,  
rectangulaire (1,30 m. X 0,75 m.)

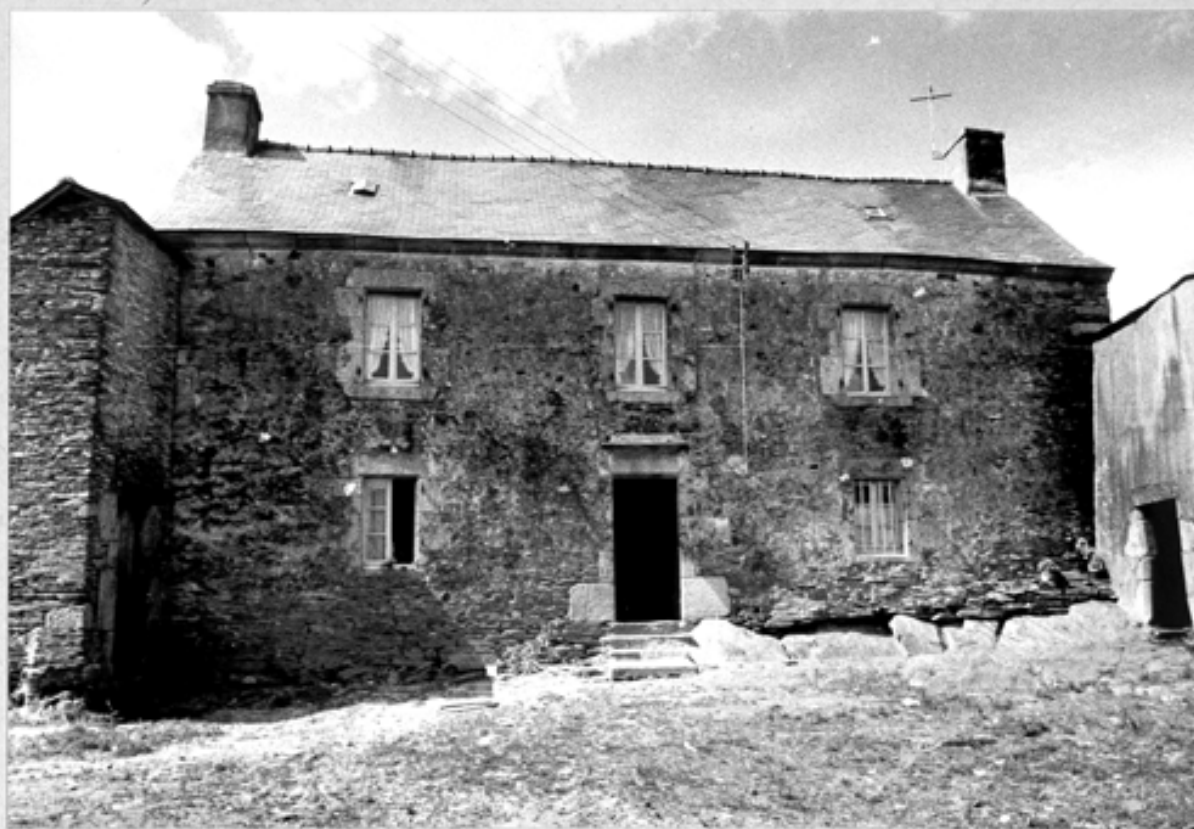
Façade du bâtiment principal

De plan rectangulaire, aspecté au Sud.

Appareil de schiste crépi. Ouvertures appareillées en granite.

Toiture à deux versants couverts d'ardoises.

Deux souches de cheminée : pignons.

Coupe : rez-de-chaussée, étage et comble.

Façade antérieure Sud ordonnancée à trois travées d'ouvertures sur deux niveaux. Ouvertures rectangulaires, feuillurées. Larmier au-dessus de la porte. Corniche moulurée en doucine.

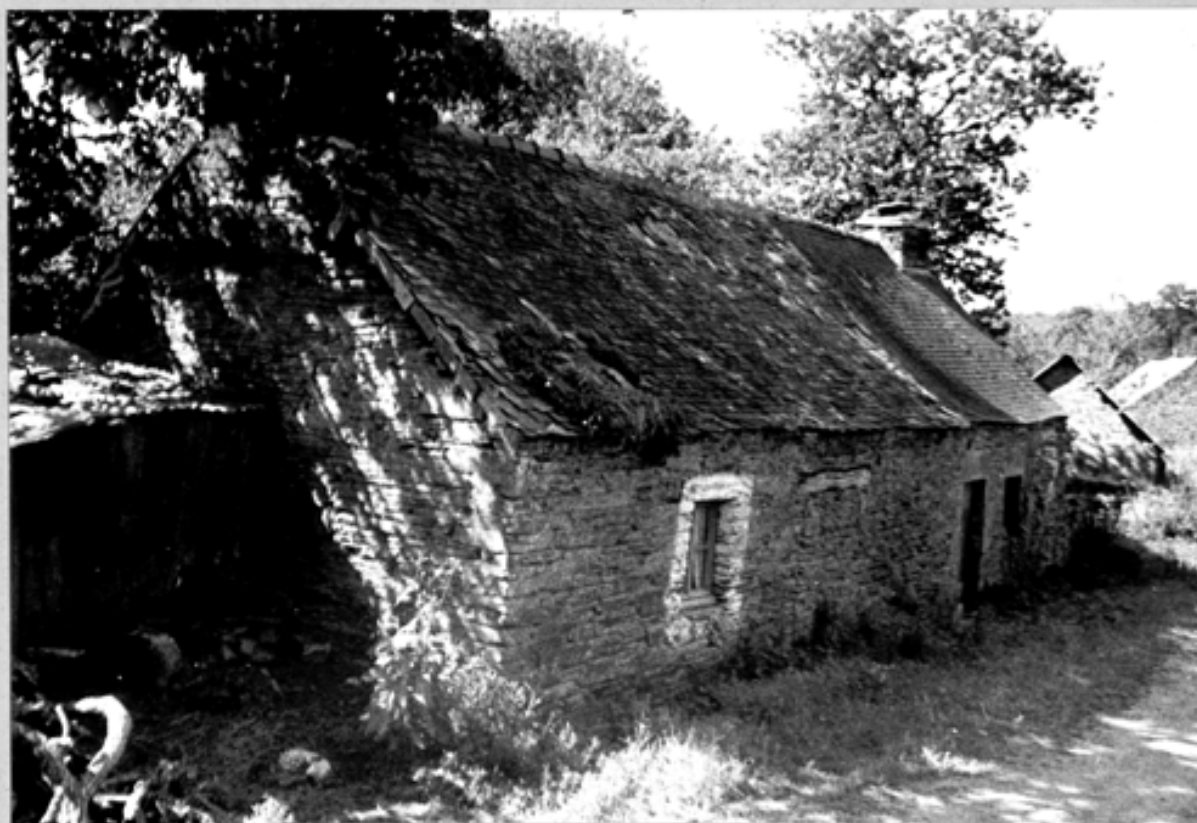
Face Nord

Façade postérieure Nord, d'Ouest en Est. Porte rectangulaire à linteau monolithe et piédroits en granite. Inscription :

Une fenêtre à encadrement de granite. Une porte à linteau de bois obturée. Une fenêtre à linteau de bois.

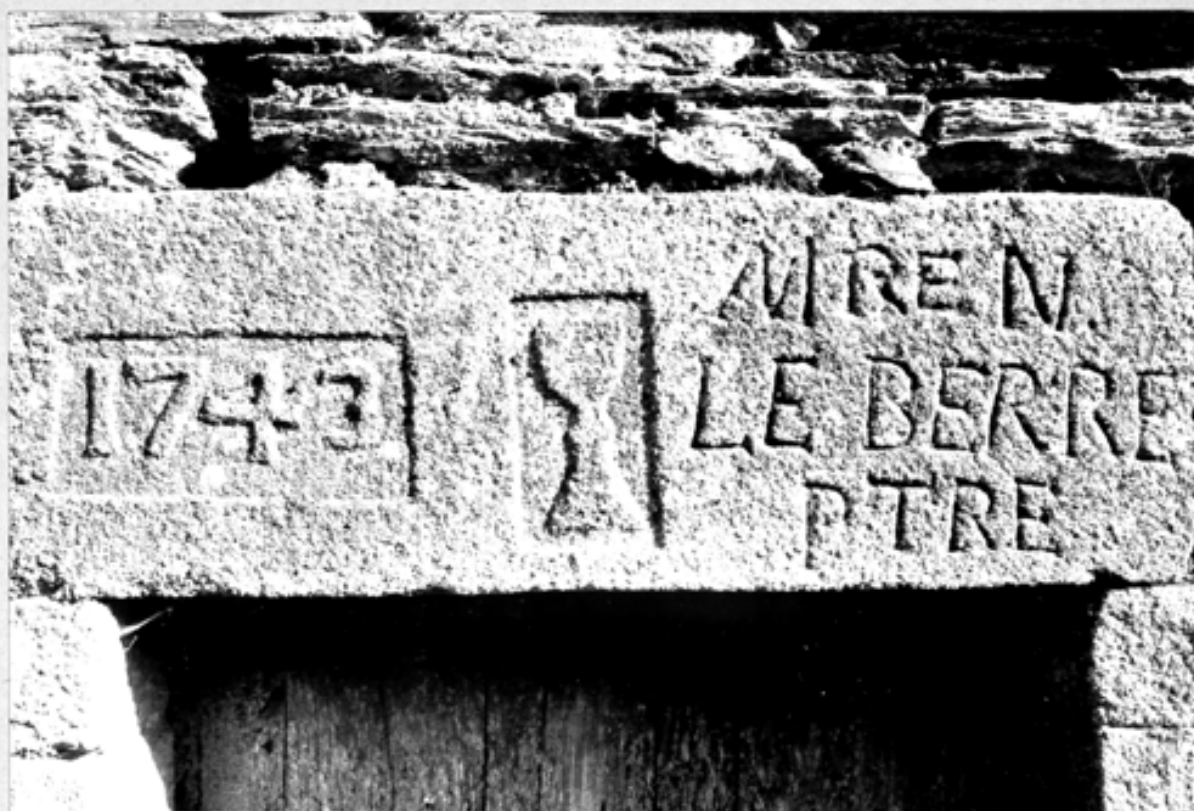
Détail du linteau de la porte Nord

I743

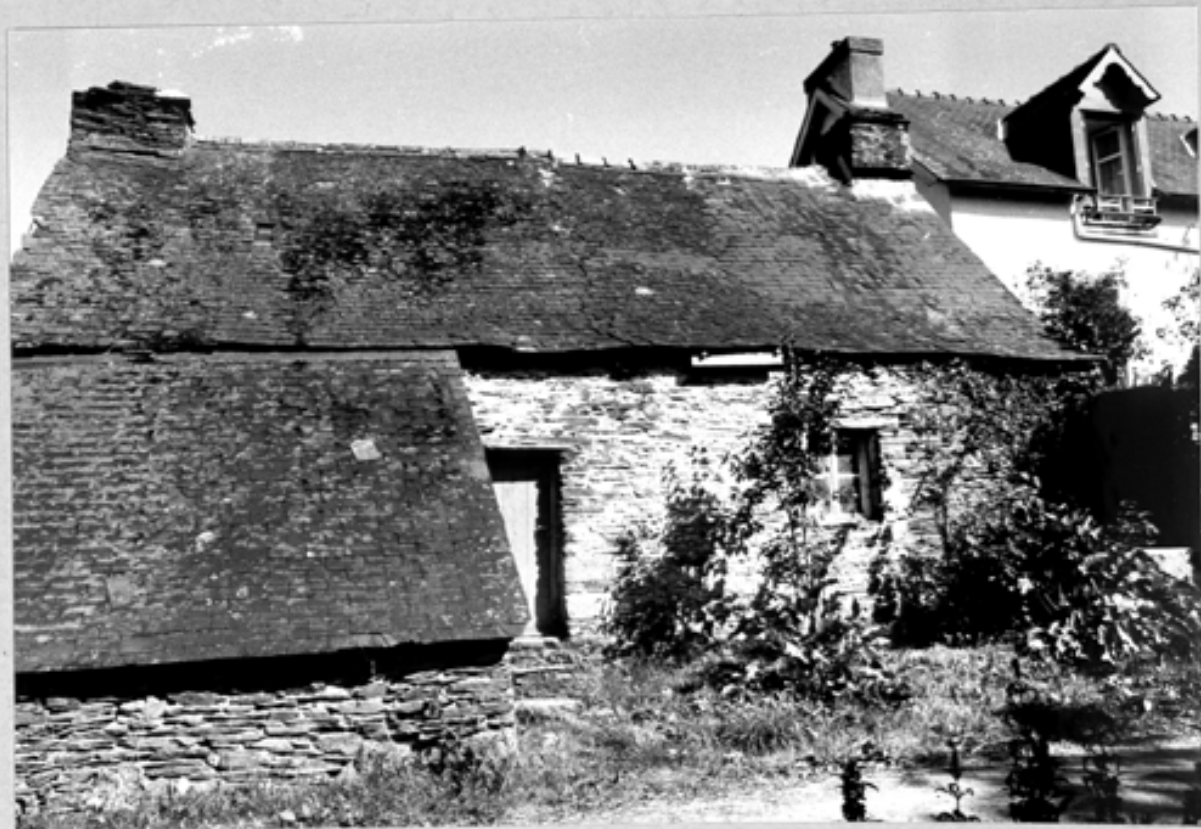
MAISON "B" à KERGOLOEN

De plan rectangulaire, aspecté au Sud.  
Appareil de schiste.  
Toit à deux versants, couvert d'ardoises.  
Deux souches de cheminée (pignons) en schiste.  
Coupe : rez-de-chaussée et comble.

- 1 porte,
- 1 petite fenêtre,
- à linteaux de bois, rectangulaires.

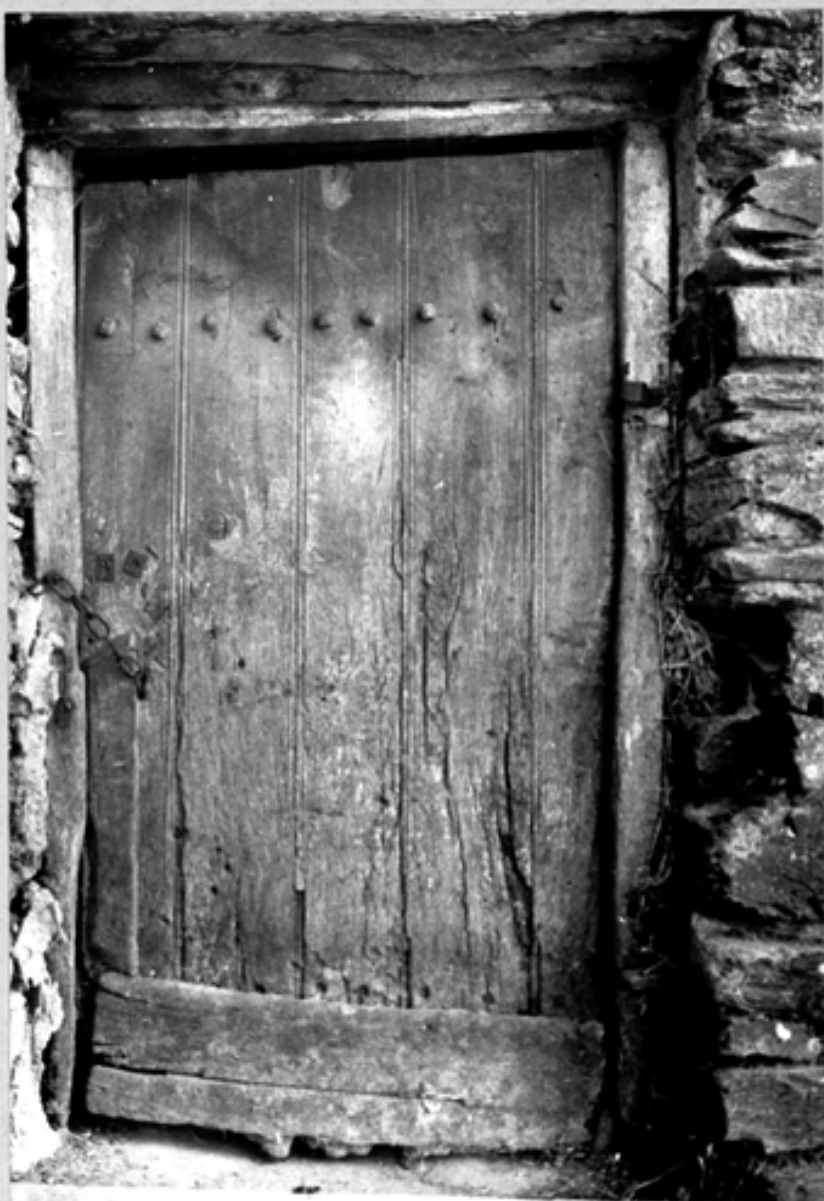
Porte Nord

- Porte à linteau de bois, chevilles de bois,
- 1 fenêtre moderne.
