| Etude | : inventaire fondamental |
| Lieu-dit | : Groas Hir |
| Titre courant | : Croix de Chemin |

GROAS-HIR - CROIX de carrefour

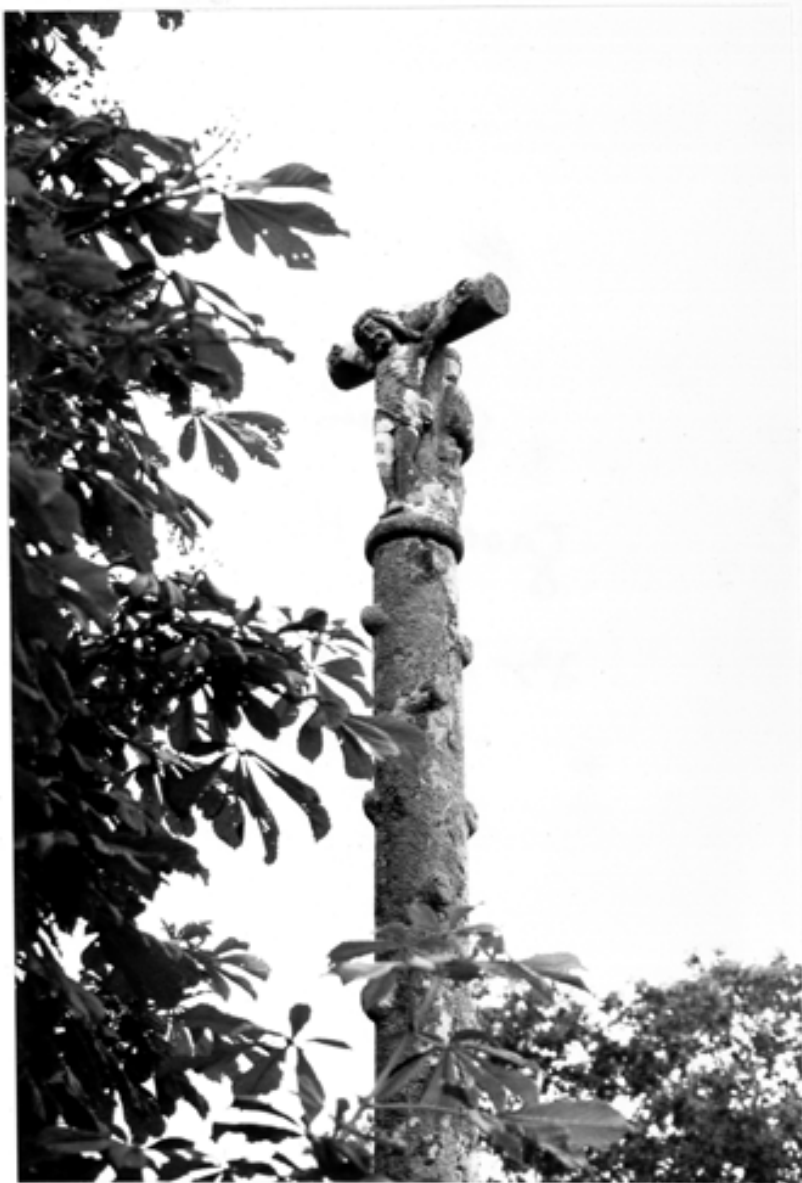
73.29.177 X

Christ en croix couronné d'épines, vêtu d'un perizonium croisé, tête inclinée sur l'épaule droite, mains fermées, pieds superposés.

Christ en croix

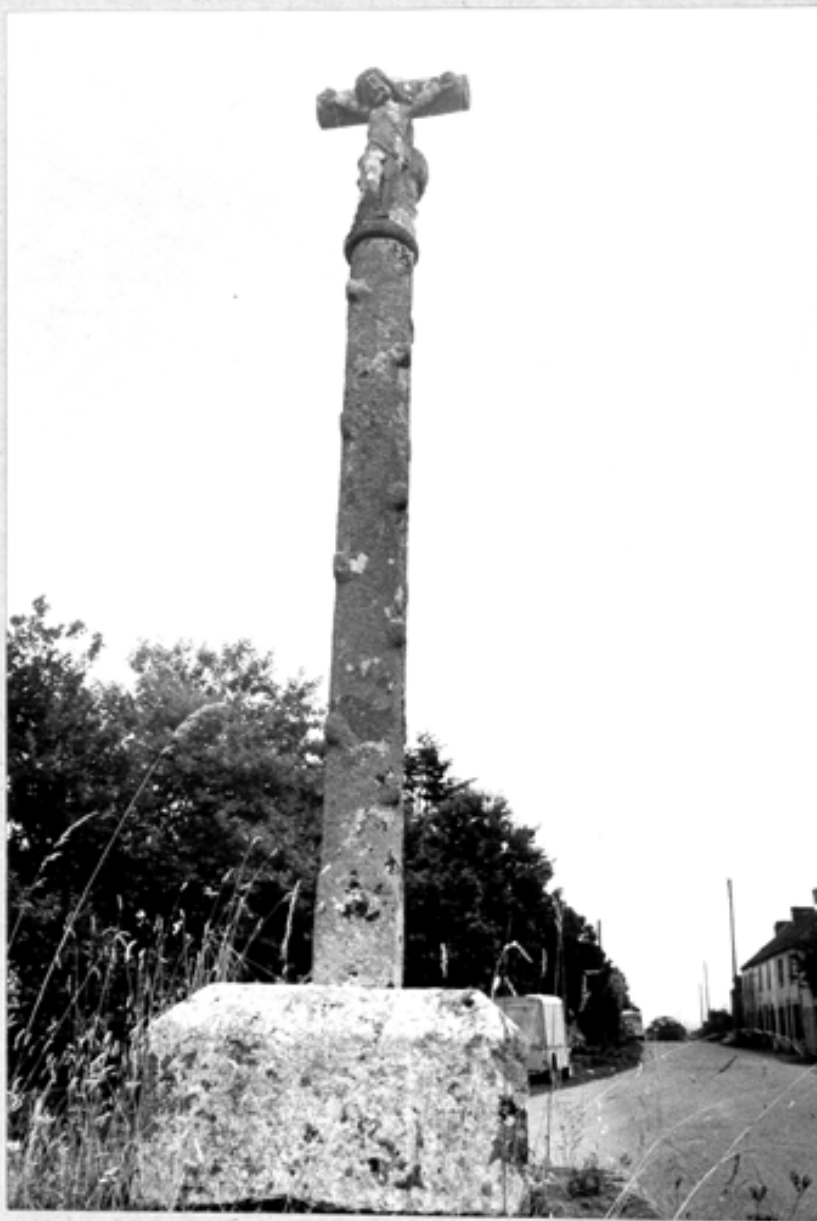
66. 29. 763 Z

- socle cubique à arêtes supérieures abattues;
- fût écoté, de section circulaire;
- croix de section circulaire ornée à l'Ouest du Christ en croix et à l'Est de la Vierge à l'Enfant.

Vue générale prise de l'Ouest

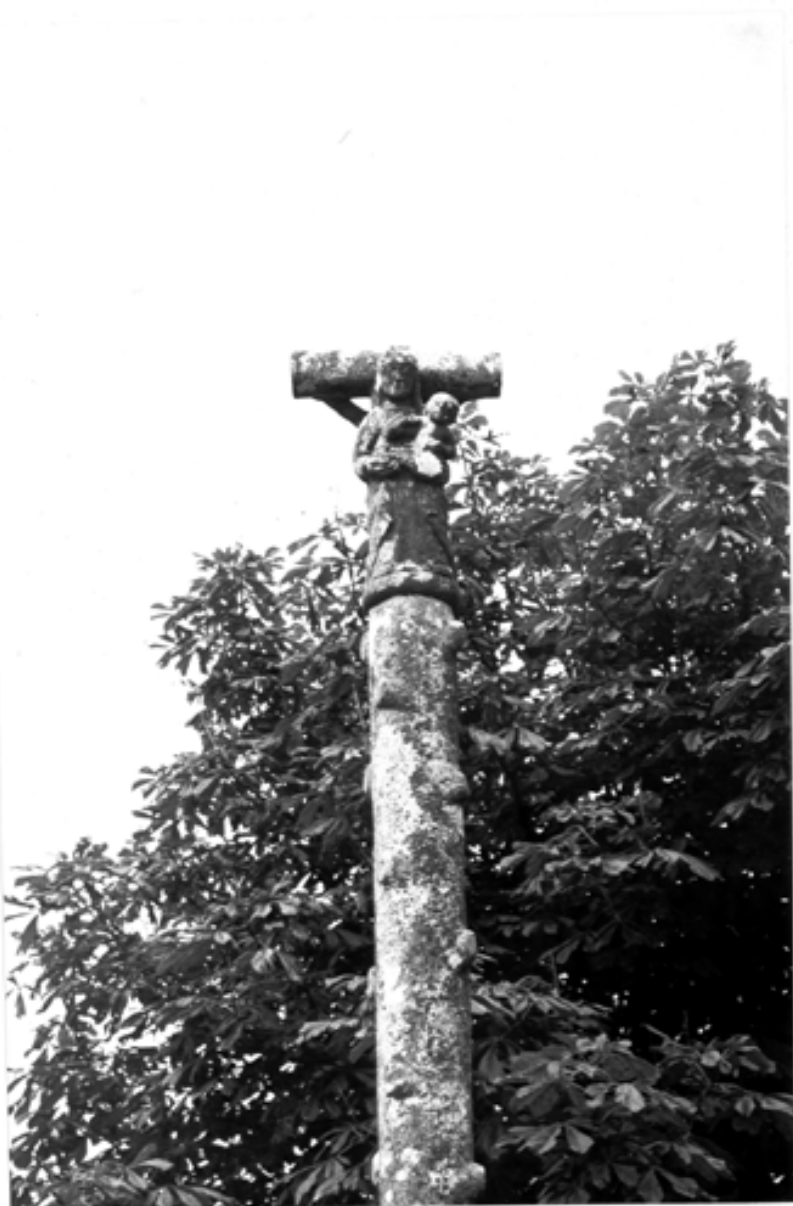
73.29.334 X

Pas de mutilations mais sculptures très érodées.

Vierge portant l'Enfant des deux mains, couronnée, vêtue d'une robe et d'un manteau. Enfant assis, nu, tenant un globe dans la main droite.

Vierge à l'Enfant
