29 TREGOUREZ

GOUÉREC  
DEMEURE

1-	Vue générale prise du Sud	66.29.354 V
2-	Vue générale des bâtiments A et B	66.29.355 V
3-	Vue générale des bâtiments D	66.29.358 V
4-	Vue générale des bâtiments E et F	66.29.359 V
5-	" " " " G	66.29.360 V
6-	" " " " H	66.29.361 V
7-	Détail des inscriptions des bâtiments A	66.29.356 V
8-	" " " " " B	66.29.357 V
9-	Cheminée de l'appentis du bâtiment B	66.29.362 V
10-	Cheminée du bâtiment F	66.29.363 V

Manoir de GOEREC Ferme

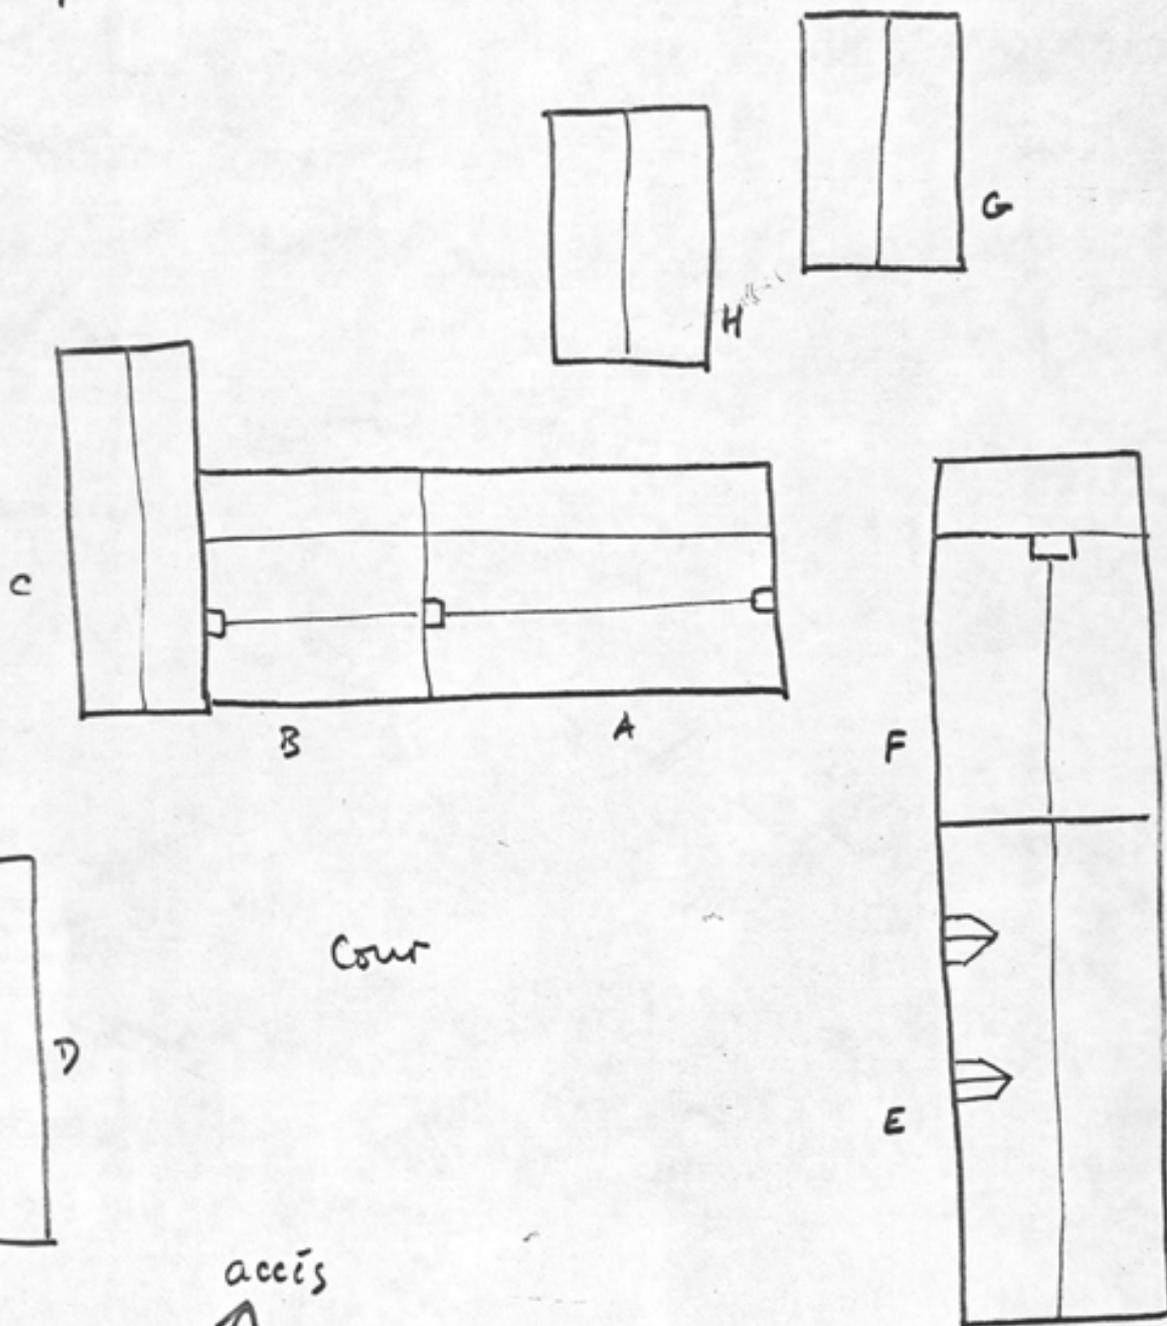
3501

Le manoir et ses dépendances s'organisent autour d'une vaste cour rectangulaire ouverte au Sud; le logis occupe le côté Nord de la cour; il est orienté au Sud et prolongé à l'Ouest par un second logis, de même hauteur et largeur que lui (cf. sous-dossier).

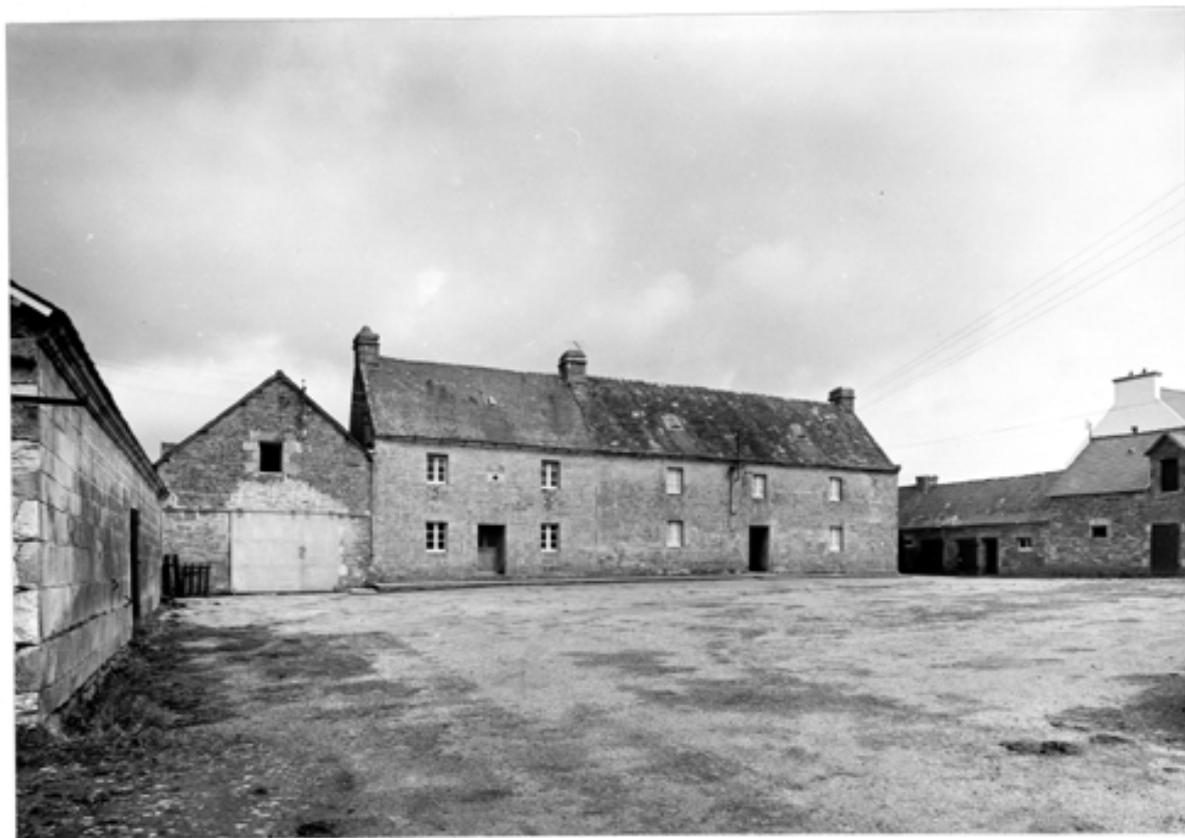
66.29.354 V

Vue générale : prise de l'entrée  
de la Cour

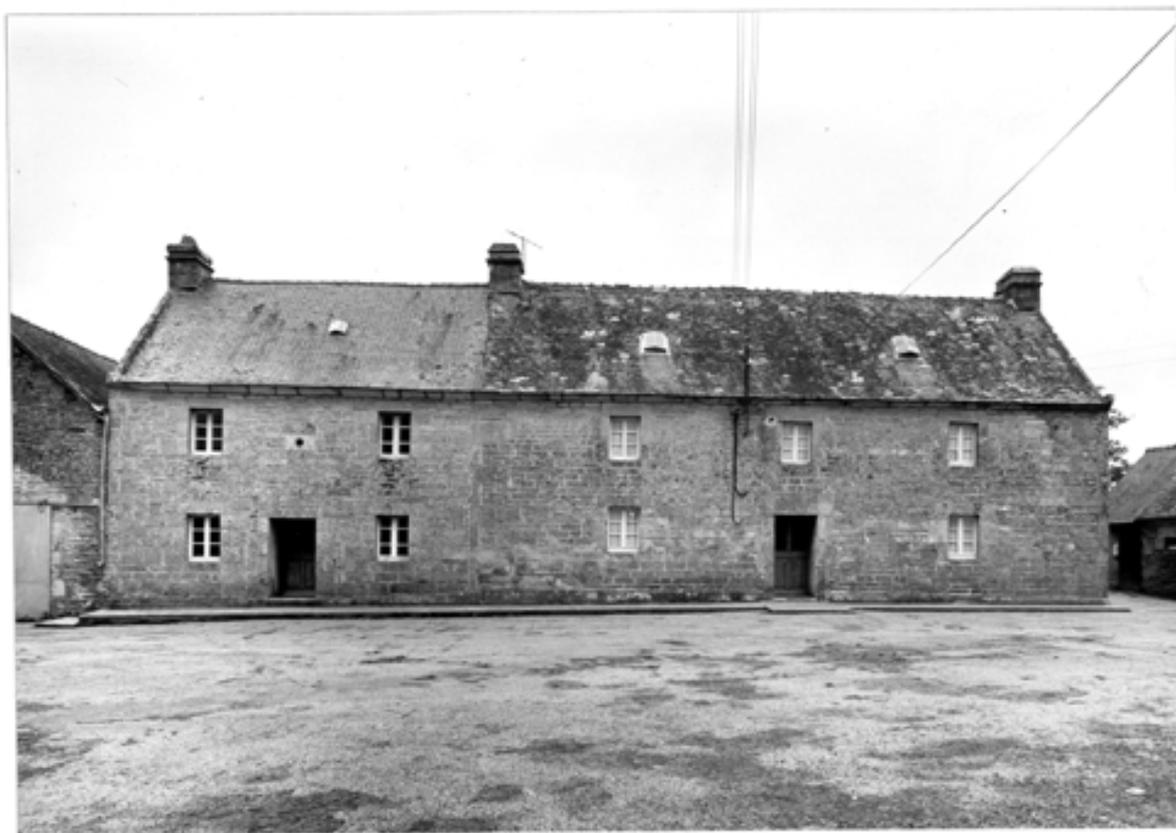
66.29.355 V

- Bâtiment B. Cf. Photo 2.

Second logis, prolonge le bâtiment A; plan rectangulaire, rez-de-chaussée, étage et comble; façade antérieure ordonnancée.; porte une inscription

Vue générale : façade des bâtiments A & B

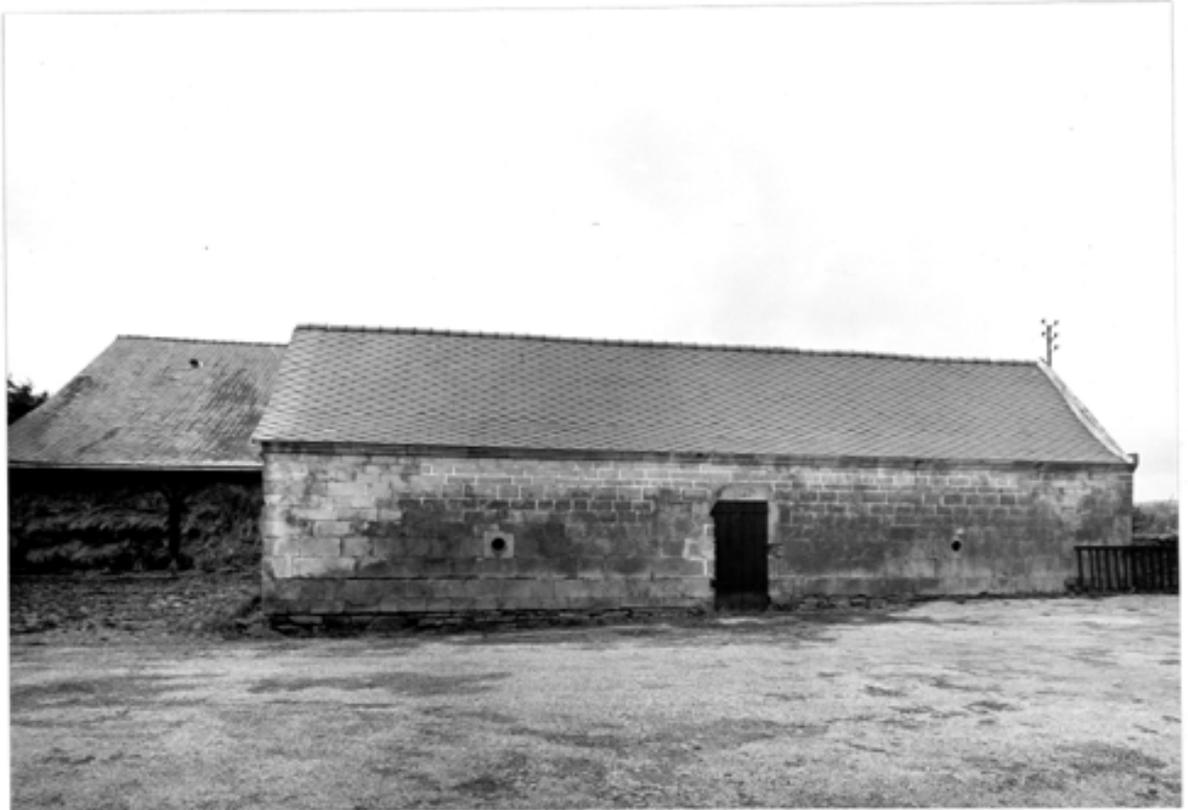
66.29.358 V

- Bâtiment D. Cf. Photo 3.

Etable, remaniée intérieurement; la façade en grand appareil de granite est ancienne.

Le linteau de la porte porte la date 1841.

Vue générale du bâtiment D

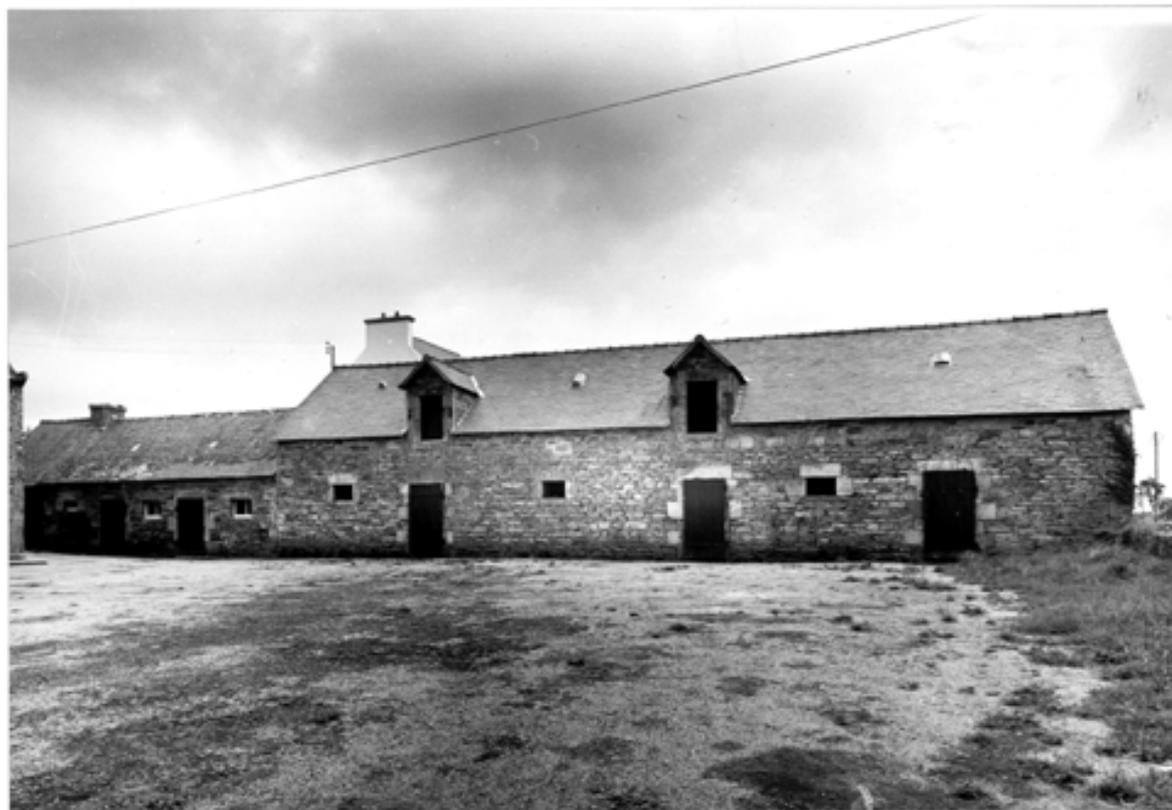
66.29. 359 V

- Bâtiments E et F. Cf. Photo 4.

Deux bâtiments dans le même alignement, à rez-de-chaussée et comble à surcroît; le bâtiment F porte la date 1876. (étable, porcherie).

Vue générale des bâtiments E & F

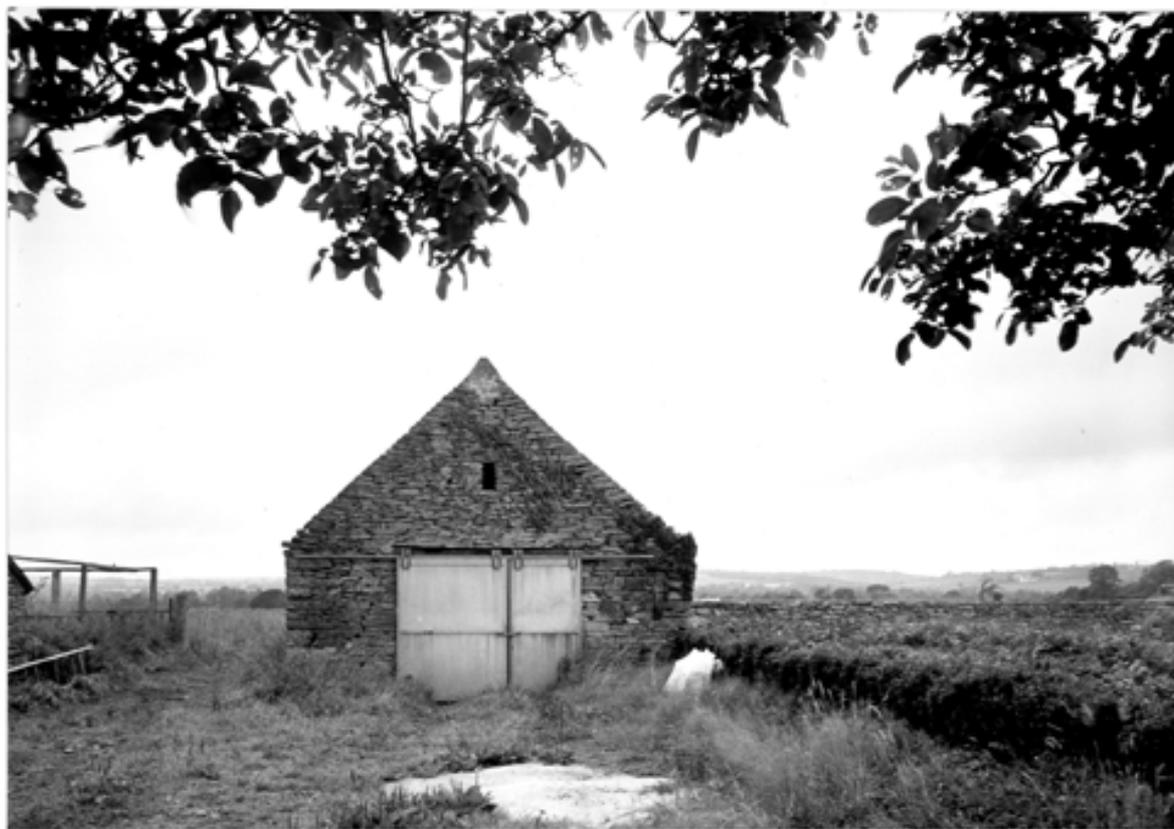
66.29.360 V

- Bâtiment G. Cf. Photo 5.

Au Nord du manoir, sert actuellement à remiser le bois; le pignon Sud porte la date 1836; la porte porte la date 1881; charpente ancienne à fermettes, sans pannes.

Pignon du bâtiment G

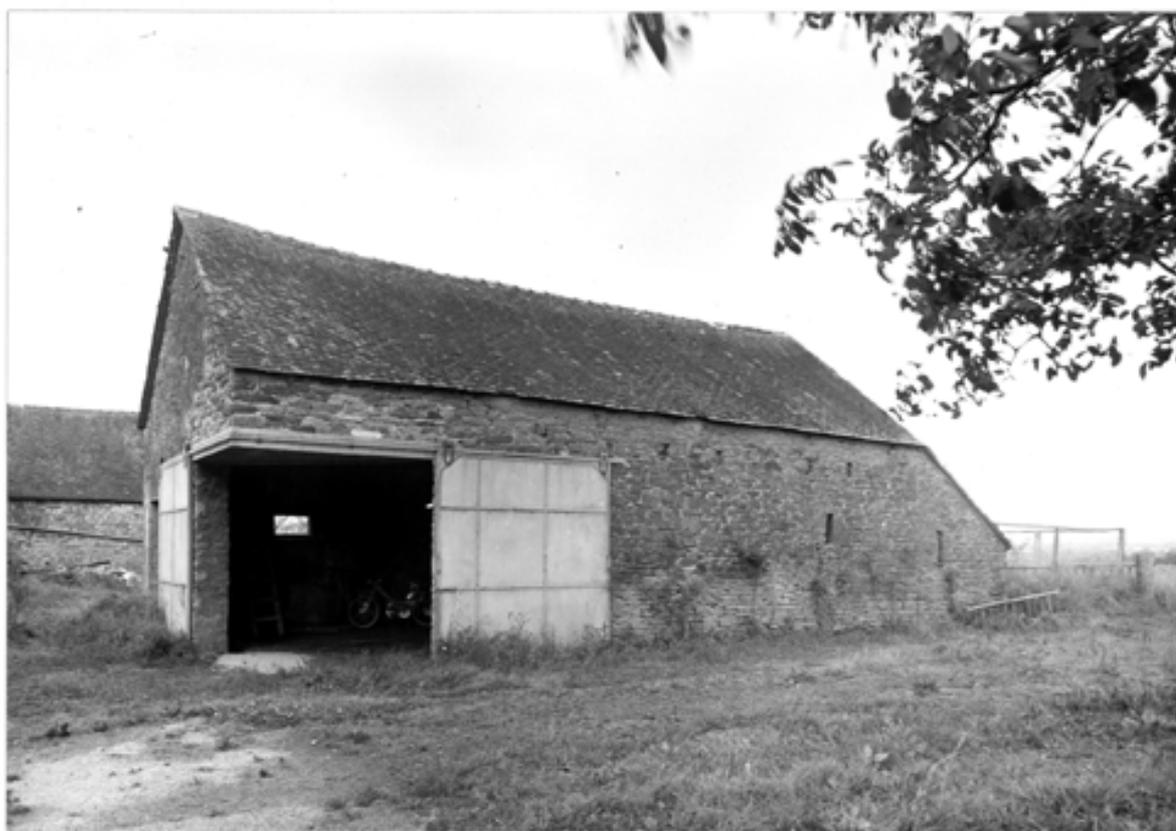
66.29.36I V

- Bâtiment H. Cf. Photo 6.

Au Nord du manoir, garage.

Vue générale du bâtiment H

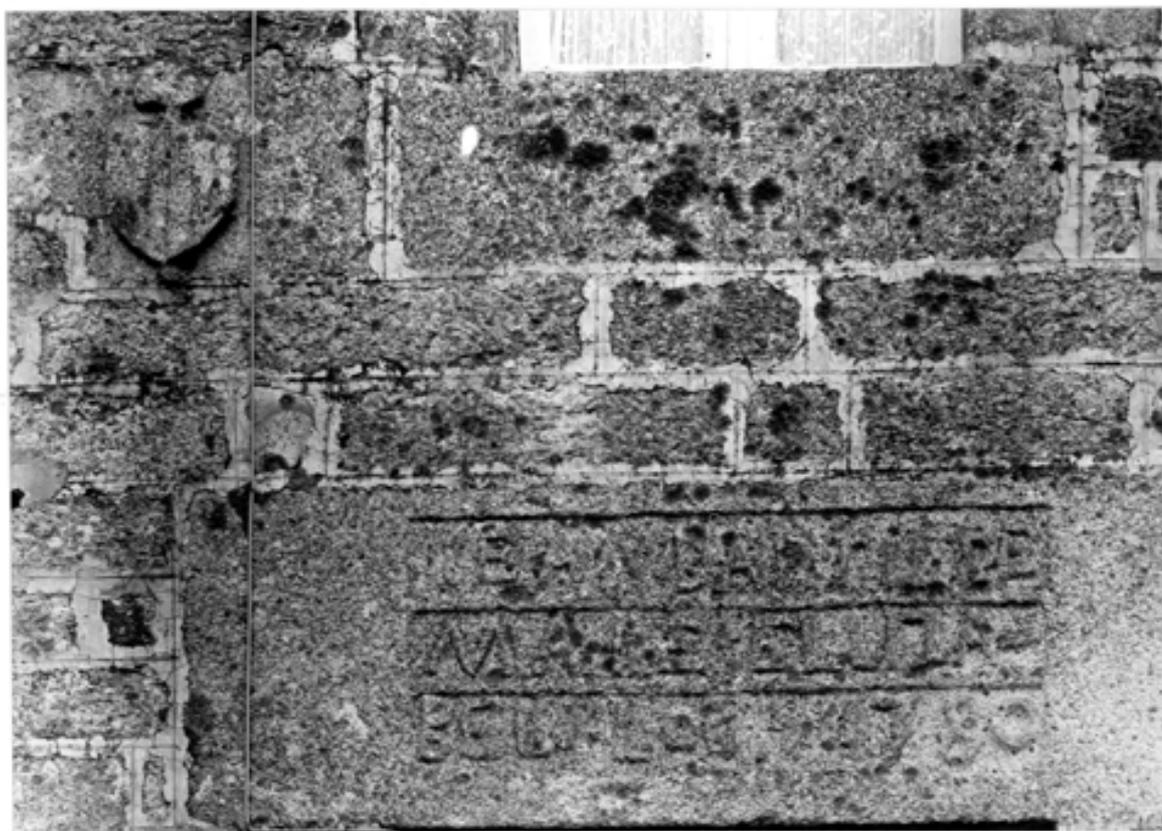
66.29.356 V

Façade ordonnancée comportant trois travées d'ouvertures rectangulaires sur deux niveaux; porte d'entrée axiale. Le linteau de la porte porte l'inscription :

JEAN BAPTISTE  
MAHE : ELIZA  
BE FLOCH 1780.

Détail des inscriptions  
du bâtiment A

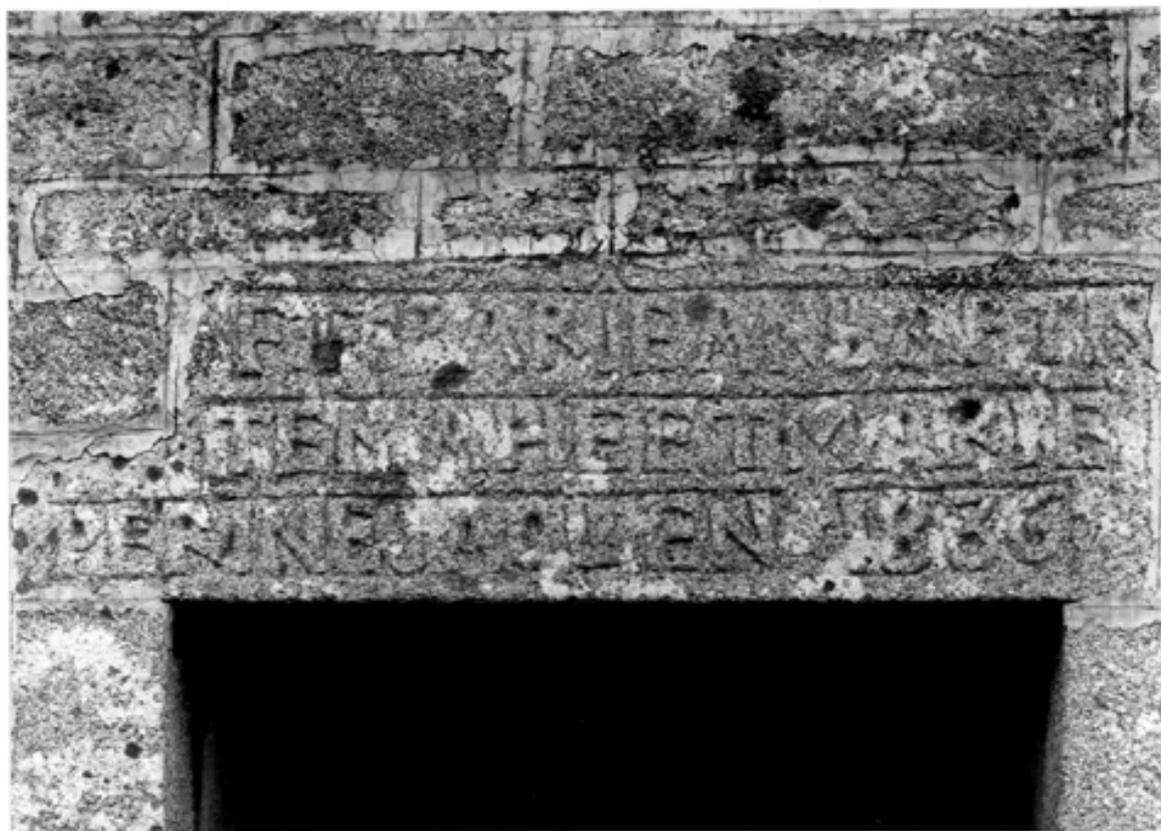
66.29.357 V

F.F. PAR JEAN BAPTIS  
TE MAHE ET MARIE  
PERINE SAOUEN 1836.

Détail des inscriptions  
du bâtiment B

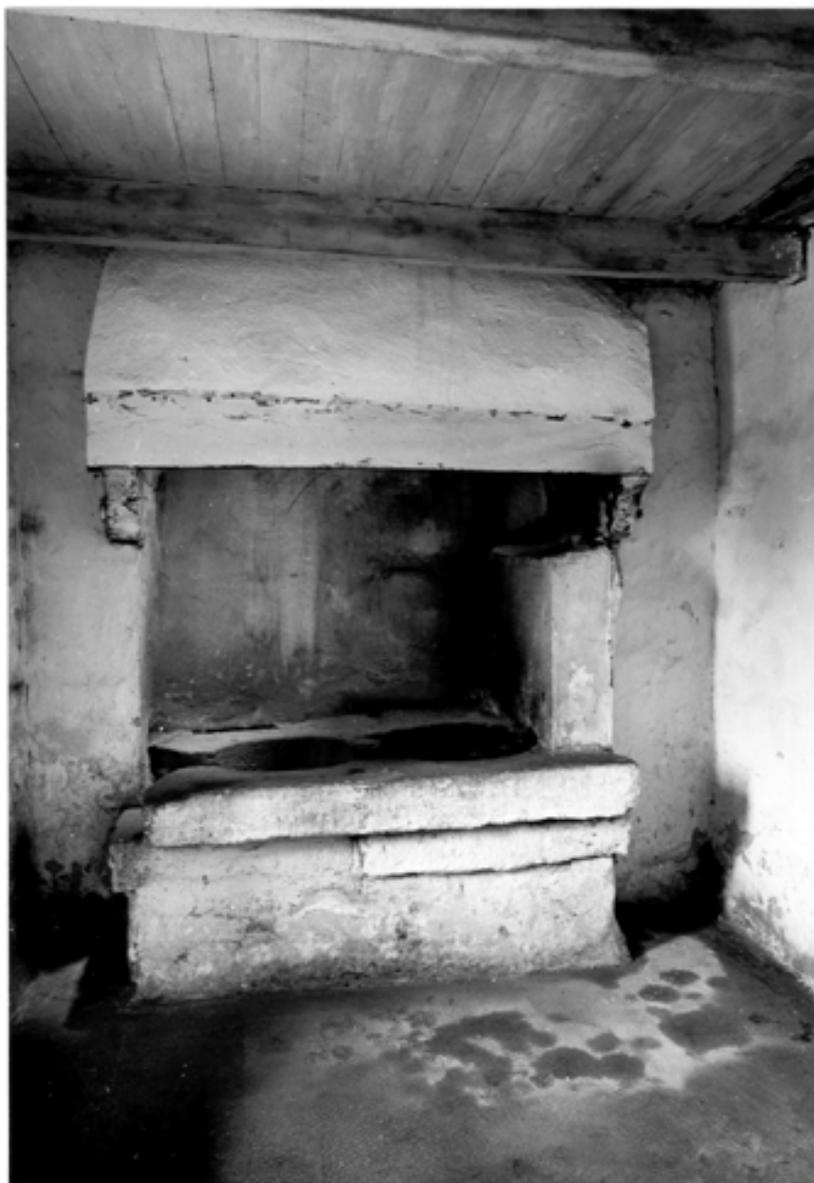
66 - 29 - 362 V

Cheminée de l'appentis du bâtiment B

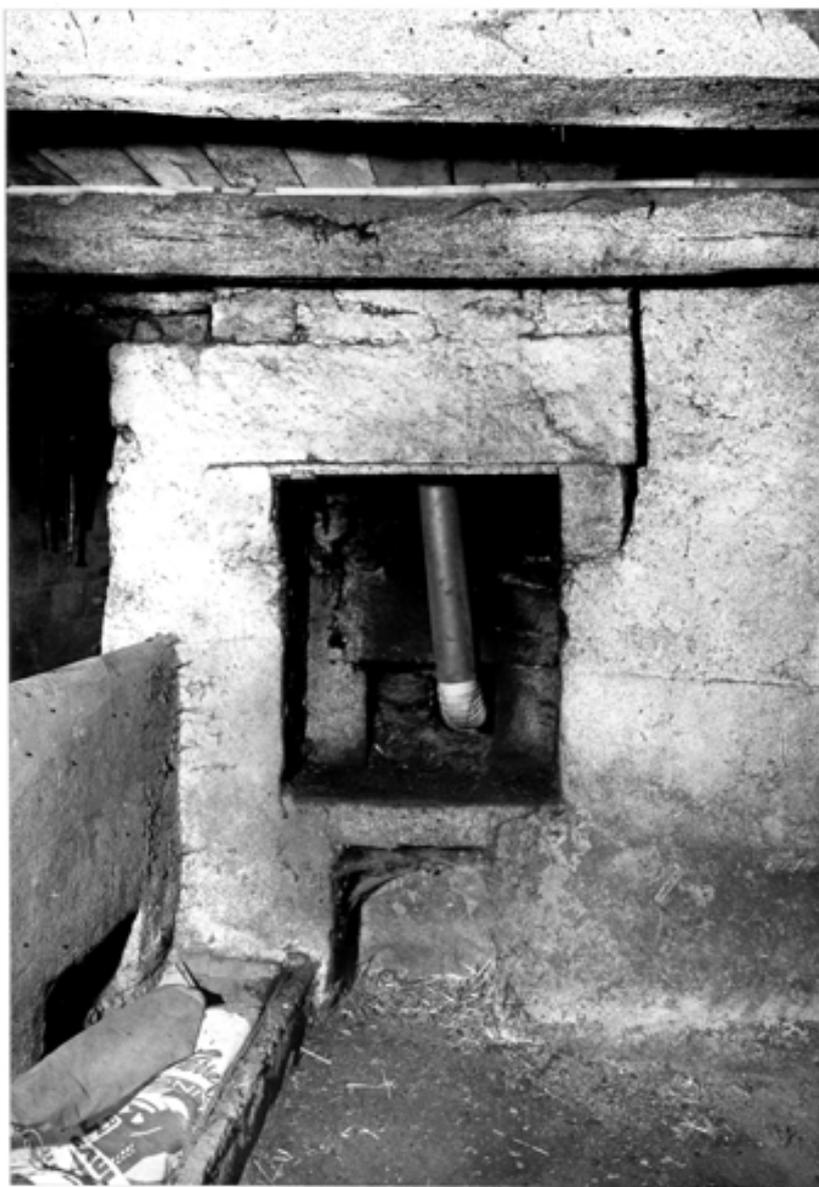
66.29.363 V

Cheminée du bâtiment F
