| Commune | : Trégourez |
| Historique | : Construction fin 15e ou début 16e siècle ; deuxième campagne 16e siècle :<br>rehaussement des murs, réfection du clocher |
| Titre courant | : Chapelle Notre-Dame |

Chapelle Notre-Dame

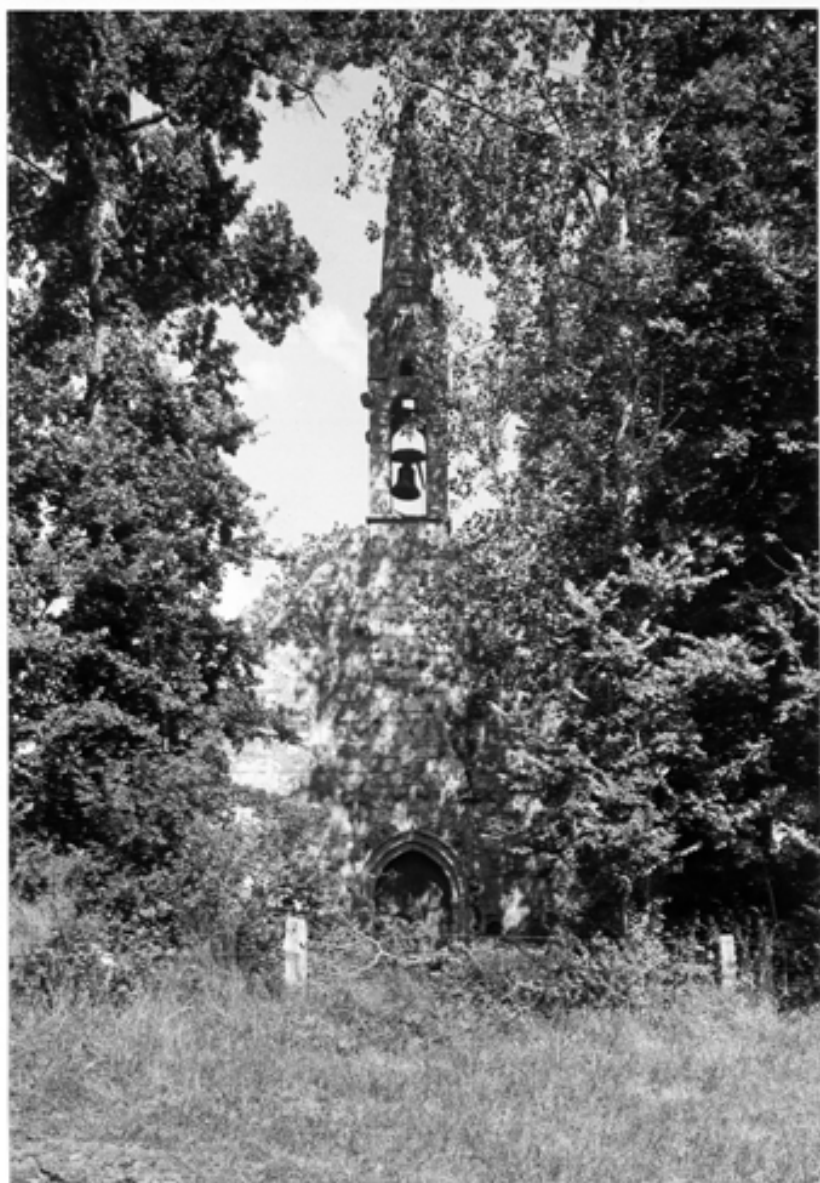
66.29.287 V

Façade Ouest

Mur-pignon à clocher, dissymétrique.

Décrochement vertical au droit de la file d'arcades.

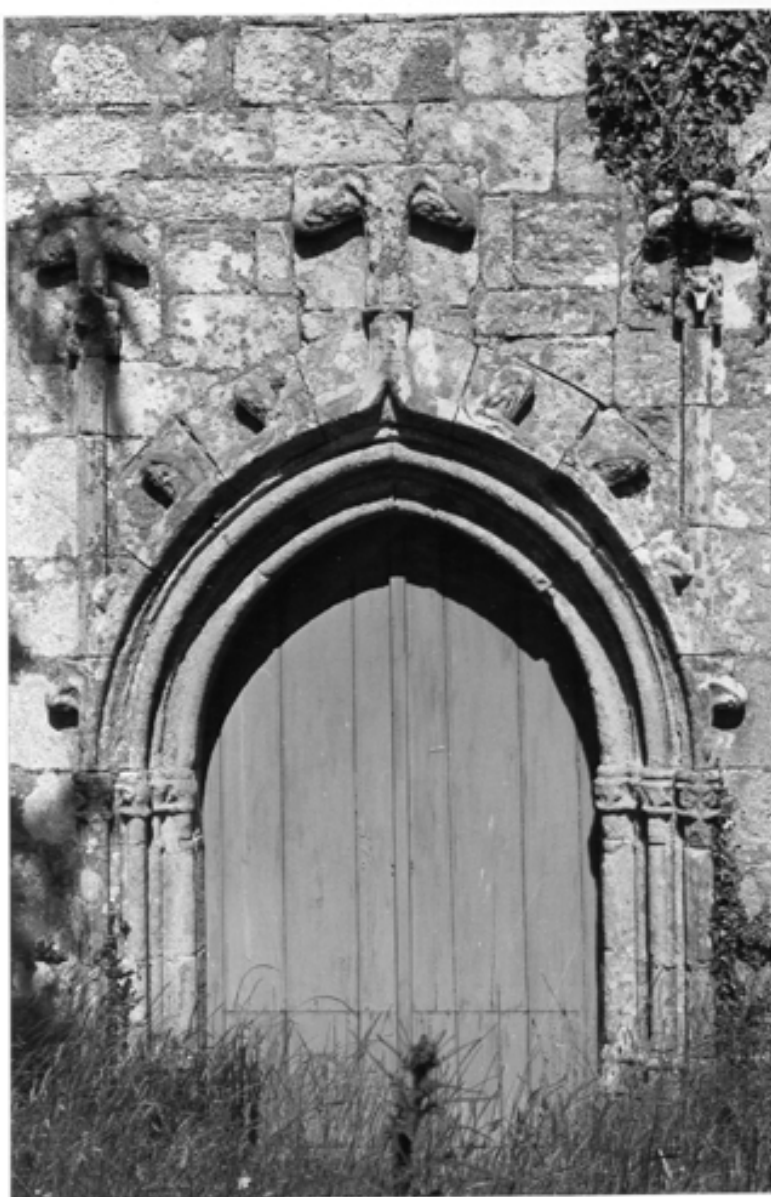
73.29.147 X

Face Ouest - détail de la porte

Porte dans l'axe de la nef, en arc brisé mouluré (cf. Documents Graphiques); les nervures retombent sur des petits chapiteaux et se poursuivent sur les piédroits où elles retombent sur des bases prismatiques; la porte est encadrée de pilastres blais amortis de fleuron, pénétrés par l'archivolte en accolade à crochets et fleuron, qui souligne l'arc.

Trois blasons martelés au-dessus de la porte.

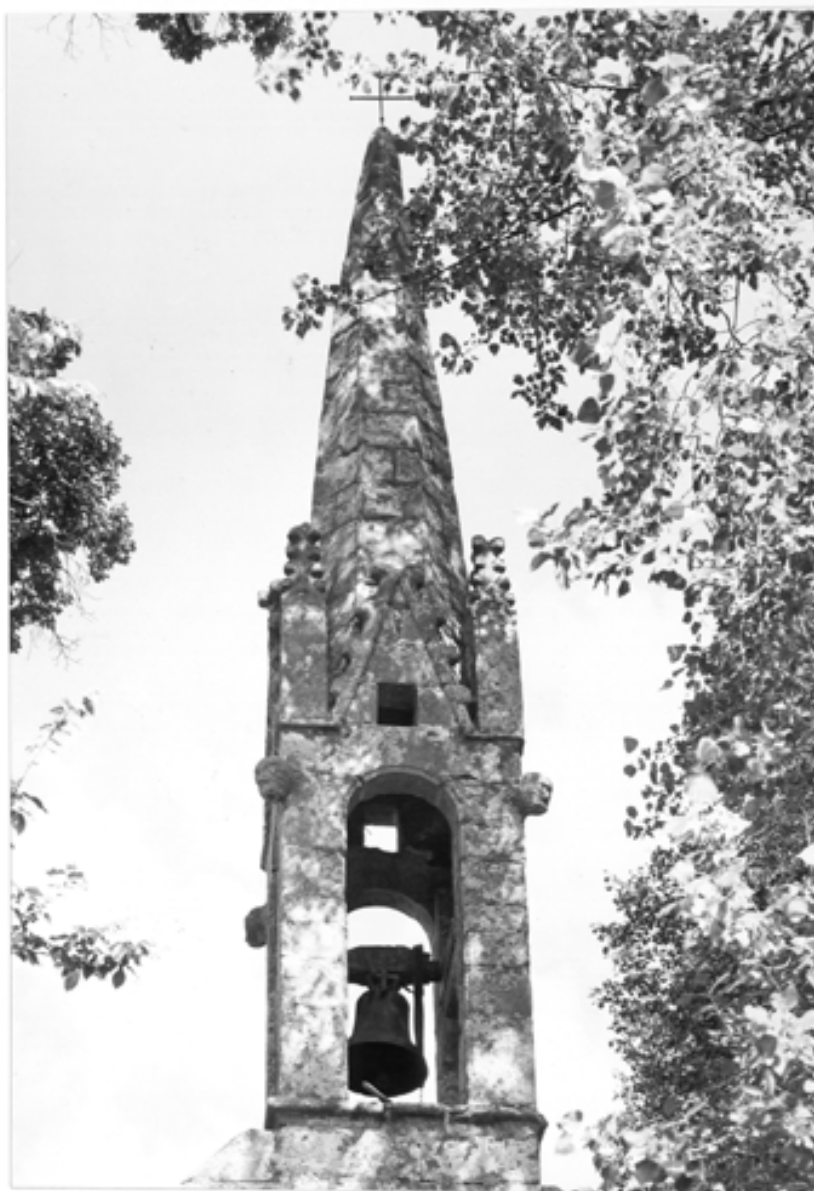
66.29.289 V

Vue générale du clocher

Le clocher s'élève au nu de la façade; il comprend deux niveaux : -la chambre de cloche de plan carré, ajourée sur les quatre faces cardinales d'une baie en plein-cintre;

-la flèche sur plan octogonal, cantonnée de pinacles à crochets sur les angles, et de gâbles à crochets ajourés d'une petite baie carrée sur les faces cardinales.

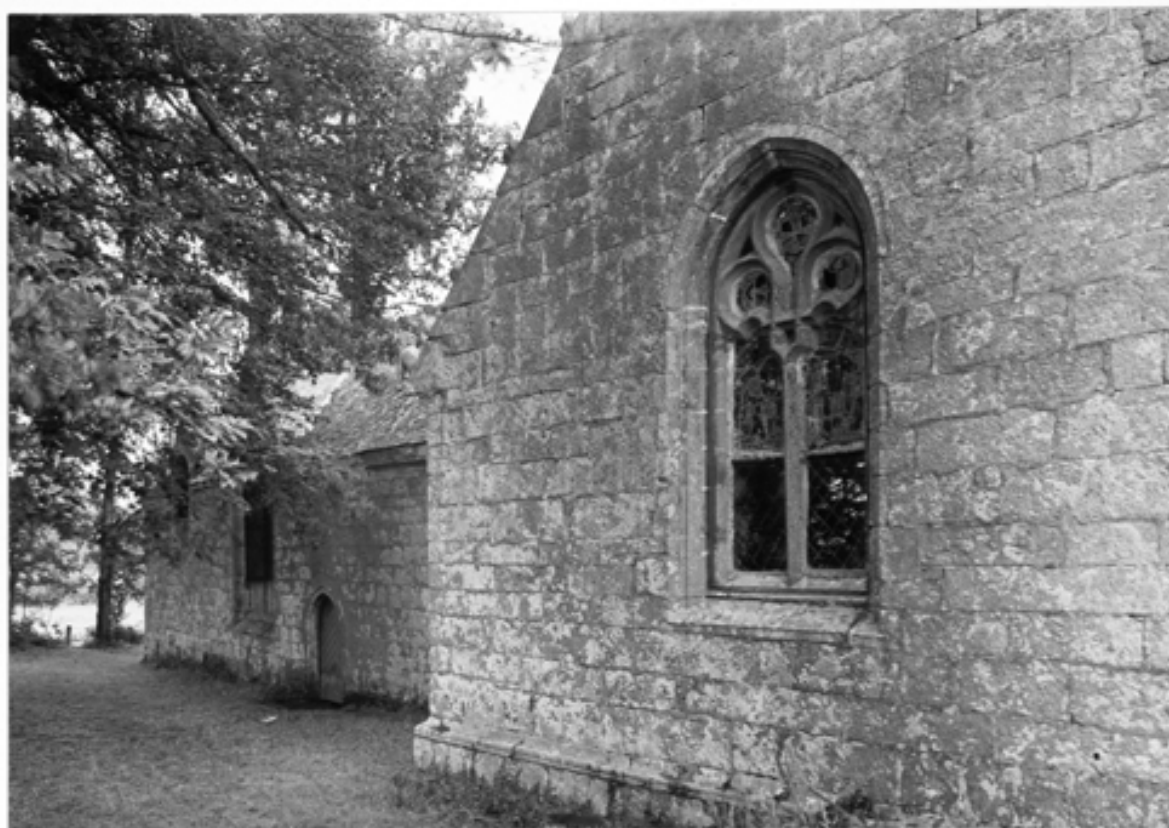
66.29.462 V

Vue Générale de la façade Sud

Il est ouvert d'une porte et de trois fenêtres passantes : deux grandes fenêtres identiques (centre et Est), une petite fenêtre à l'Ouest.

Le mur Sud de la nef porte le départ d'une corniche en cavet à cinquante centimètres sous le sommet du mur : le mur aurait été rehaussé, les fenêtres passantes étaient plus dégagées.

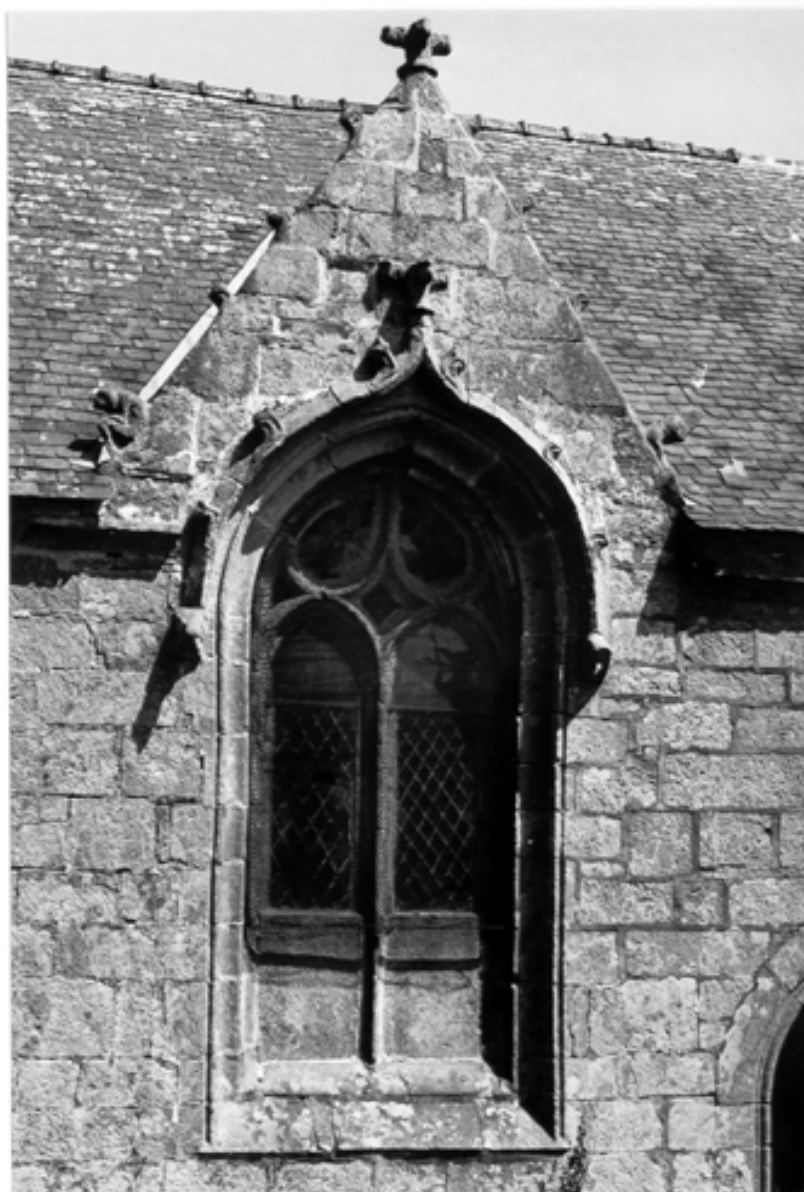
73.29.179 X

Face Sud - détail de la fenêtre centrale

Fenêtre Centrale : grande fenêtre en arc brisé, moulurée d'un cavet, à archivoltte portant crochets et fleuron retombant sur des culots figurés, gâbles à crochets et fleuron aux crossettes figurées; réseau de pierre composée de deux lancettes surmontées de deux lobes.

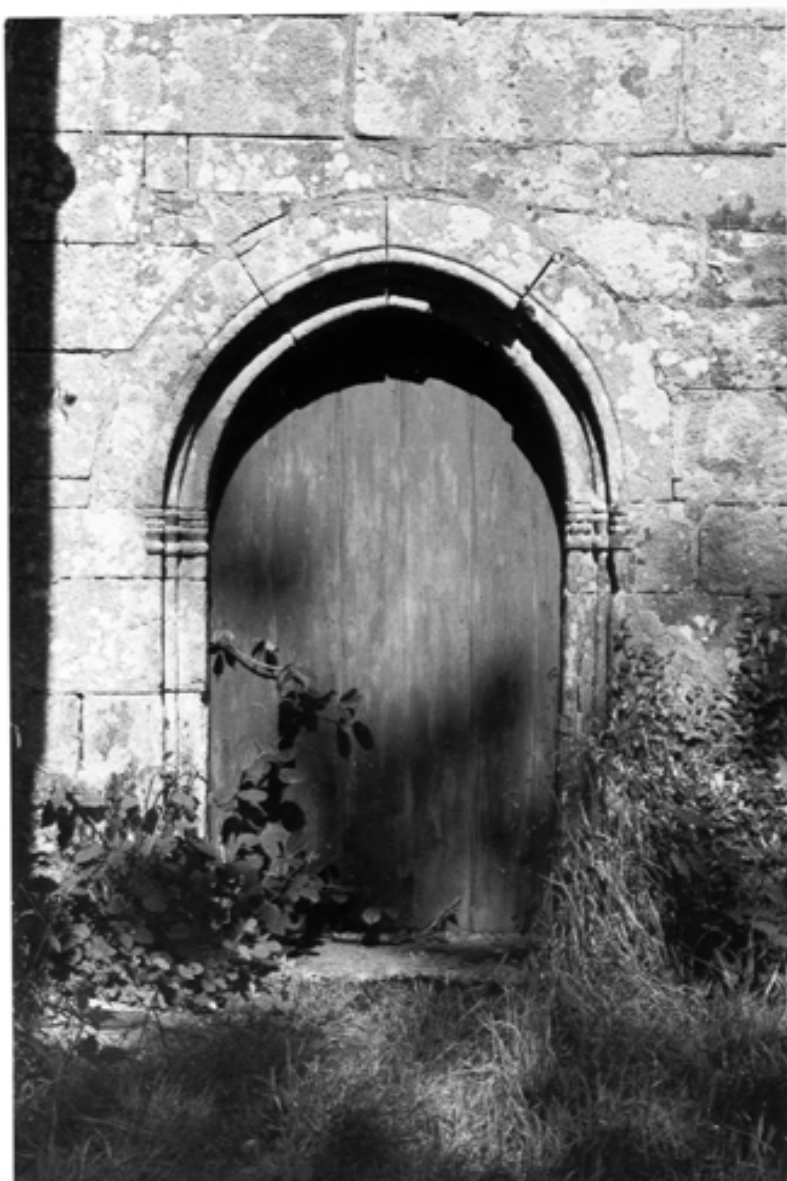
73.29.148 X

Bras Sud du transept - porte du mur  
Ouest

Mur Ouest : porte en arc brisé, mou-

ré (cf. Relevé Graphique) de colonnettes à chapiteaux et bases prismatiques.

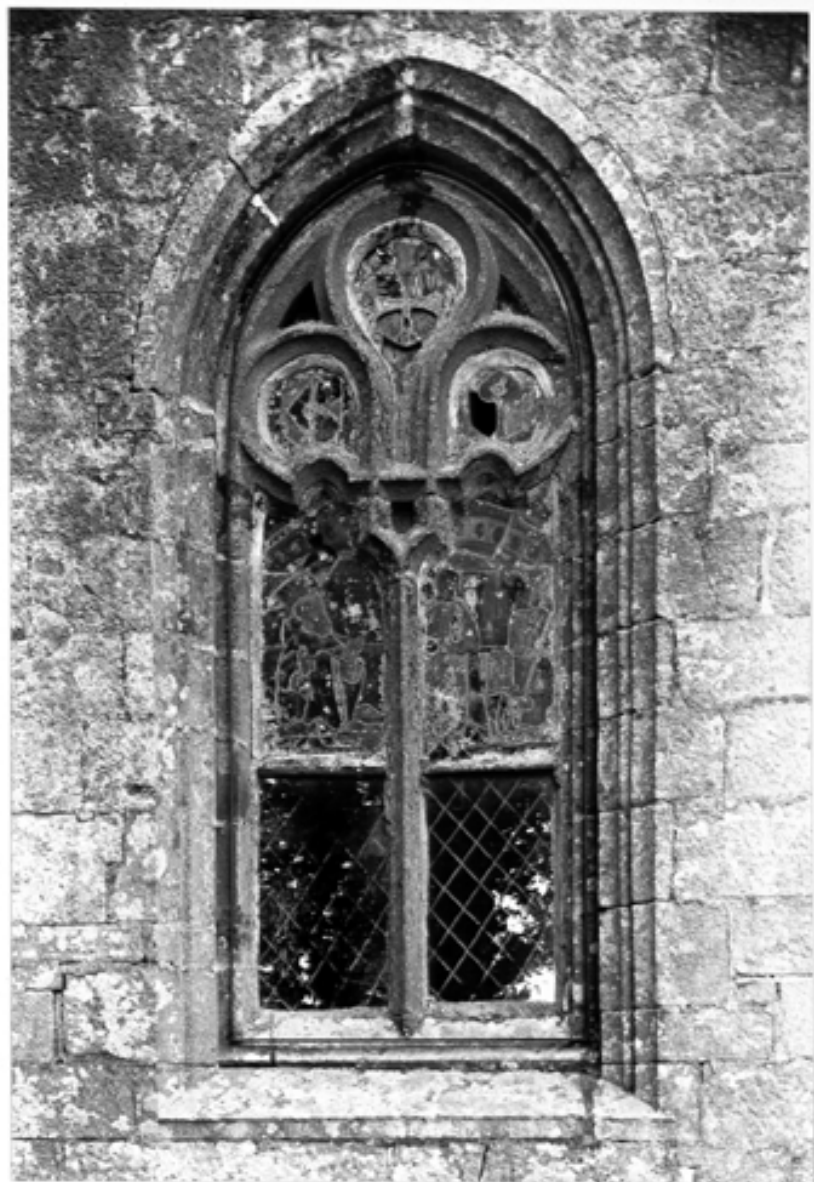
66.29.459 V

Fenêtre Sud du croisillon Sud

Mur Sud : baie axiale en arc brisé, moulurée de deux cavets séparés par une feuillure; réseau de pierre en fleur de lys; crossettes des rampants figurées.

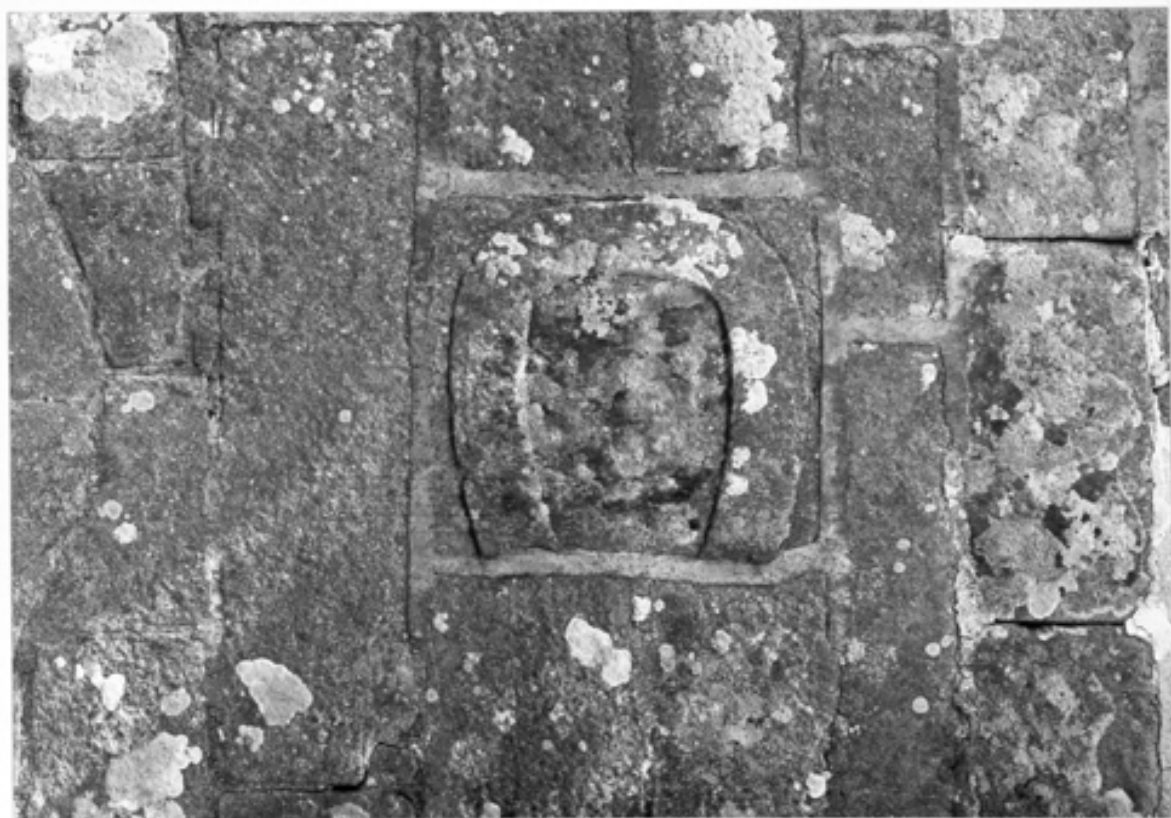
66.29.291 V

Extérieur - Détail du fer

à cheval de la porte Sud

Porte en arc brisé, moulurée d'un tore, surmontée d'un blason martelé inscrit dans un fer à cheval en bas-relief (cf. photo n° 15).

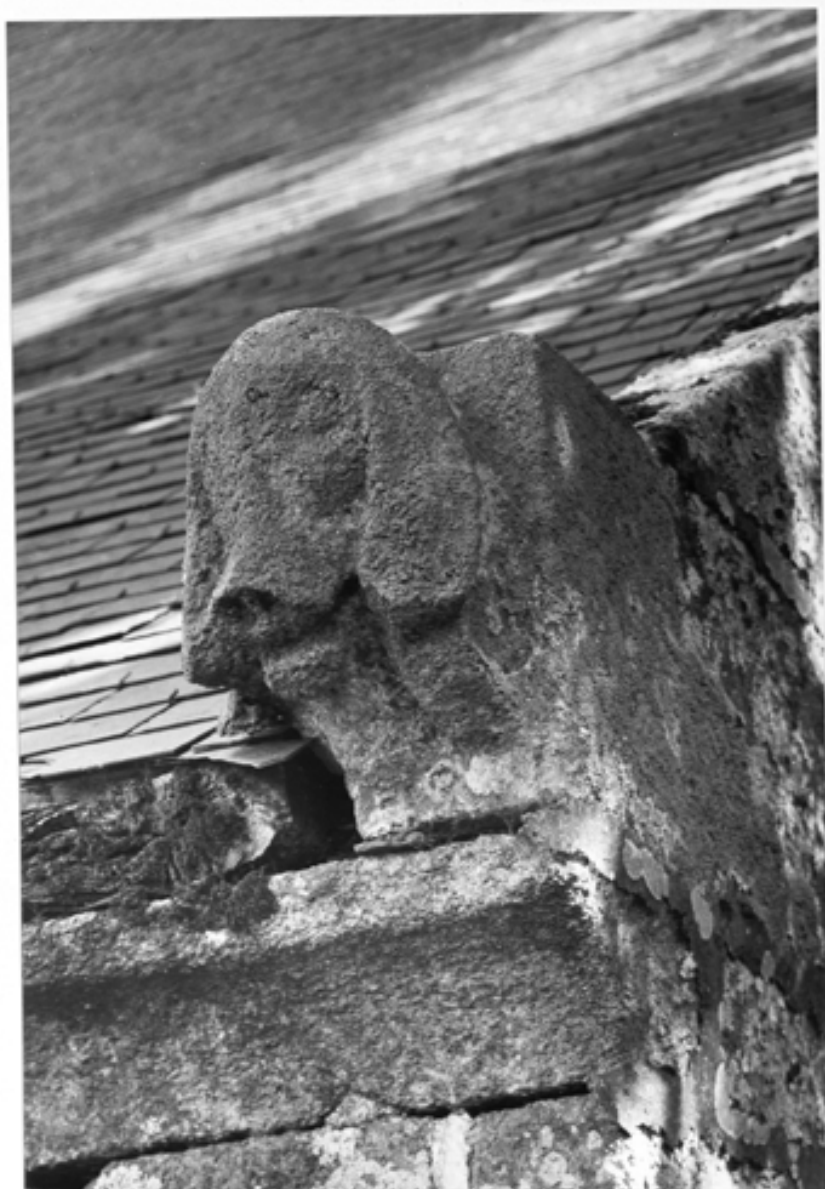
66.29.290 V

Extérieur - Pierre d'assise  
du rampant Nord de la façade  
Ouest : Détail

Le rampant Sud porte un escalier accédant au clocher; crossettes figurées : masque humain au Sud, tête de porc au Nord (cf. photo 20).

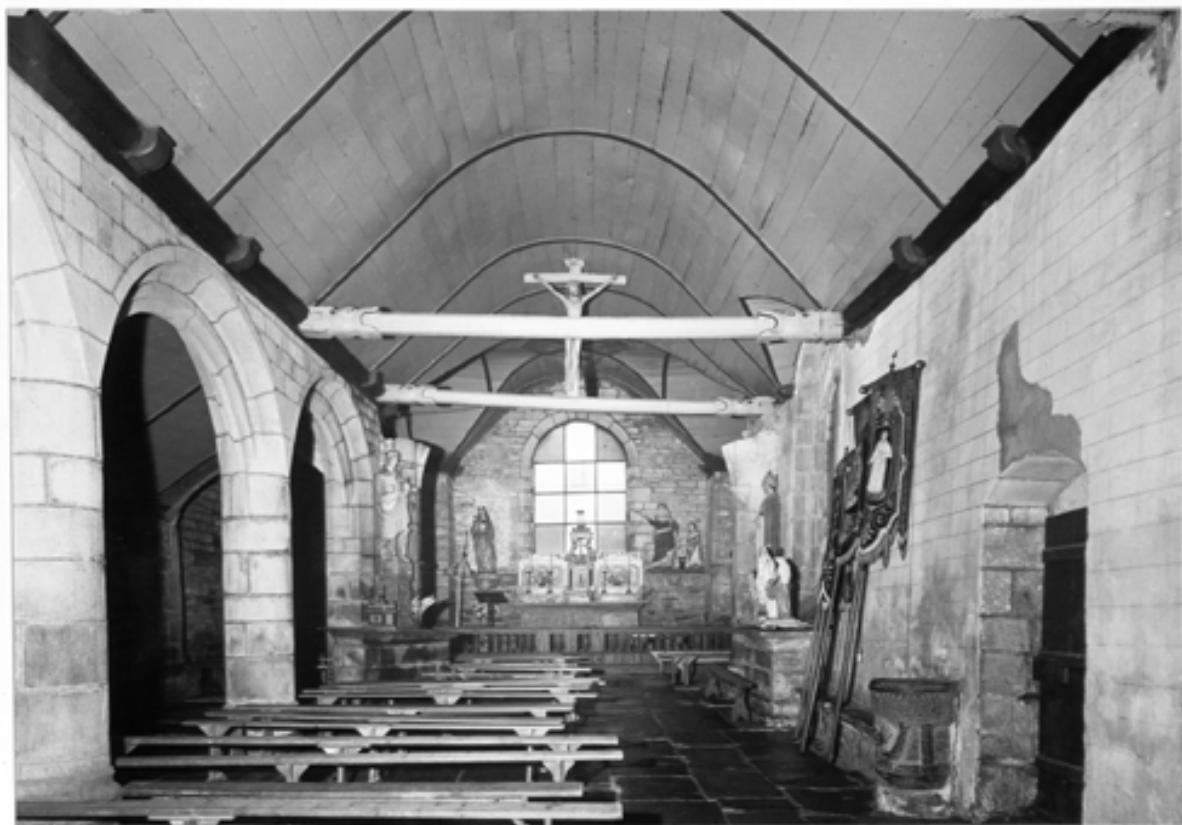
66.29.520 V

Vue Générale intérieure

d'Ouest en Est

La nef et le bas-côté Nord sont séparés par trois arcades en arc plein cintre à deux rouleaux moulurés en cavet pénétrant directement des piles appareillées; les deux piles engagées sont polygonales; les deux piles centrales sont circulaires; bases moulurées.

Les deux vaisseaux principaux sont couverts d'une charpente lambrissée en berceau en mitre émousé; le bas-côté est couvert d'un lambris en appentis.
