LOCRONAN

Eglise dite Chapelle Notre-Dame de Bonne Nouvelle

CHAPELLE NOTRE-DAME DE BONNE NOUVELLE

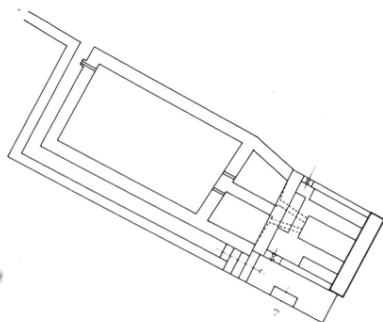
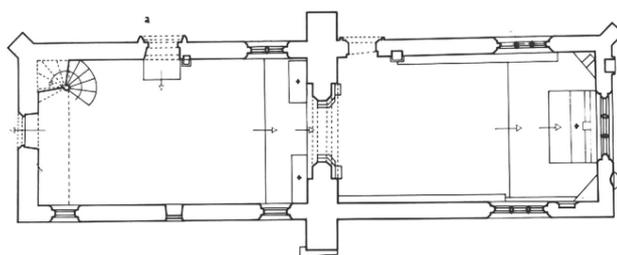
Pl. I

Plans: de la chapelle et de la fontaine

En village; en limite Nord-Ouest de l'agglomération; 200mètres au Nord-Ouest de l'église paroissiale, en bordure de l'ancienne route Locronan-Plounévez-Porzay. Calvaire à l'Est; fontaine au Nord-Ouest (cf. Rel. graphique).

- Situation : située à 25m au Nord-Ouest de la chapelle Notre-Dame aspectée au Nord-Ouest (cf. Relevé graphique).

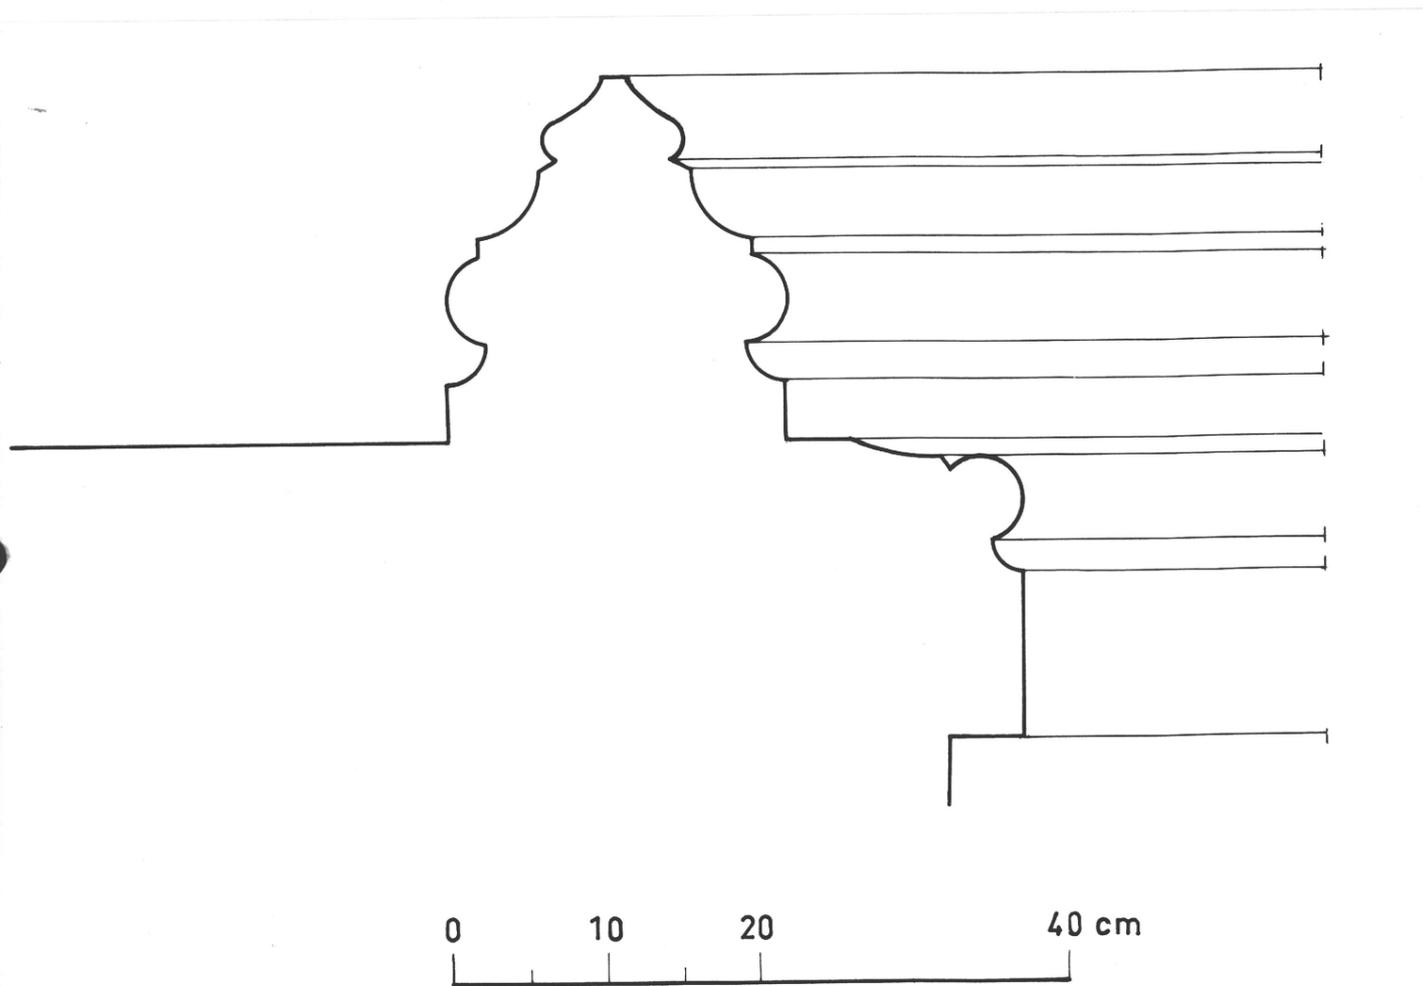
Pl. II

Détail : porche Nord

a : PORTE NORD

- Elévation Nord. Contrefort au droit de l'arc-diaphragme; à droite porte en arc brisé à voussures multiples (cf. Relevé Graphique) tores sur chapiteaux individuels, profil identique sur l'arc et les piédroits; fenêtre en arc brisé à remplage (cf. Elévation intérieure), arc souligné d'une archivolte en accolade à crochets retombant sur des culots.

A gauche du contrefort, porte en arc brisé à voussures multiples, tores sur chapiteaux individuels, archivoltte en accolade à crochets et fleuron pénétrant des pilastres latéraux; fenêtre passante à l'Est (cf. Elévation Sud).

L'origine de la chapelle remonte au 15^{ème} siècle, ainsi que le montre quelques détails de décor (portes Nord à tores à listel retombant sur chapiteaux); COUFFON (Réper.) donne l'information : "Dans le testament de Jean LE MOINE, daté de 1439, elle est dite nouvellement construite". L'emplacement du clocher sur l'arc-diaphragme au milieu de la nef rappelle la disposition de l'église paroissiale de Locronan; le chœur date probablement du 16^{ème} (Couffon dit : " la chapelle a été remaniée et agrandie au 16^{ème} siècle ainsi qu'au 18^{ème} siècle").

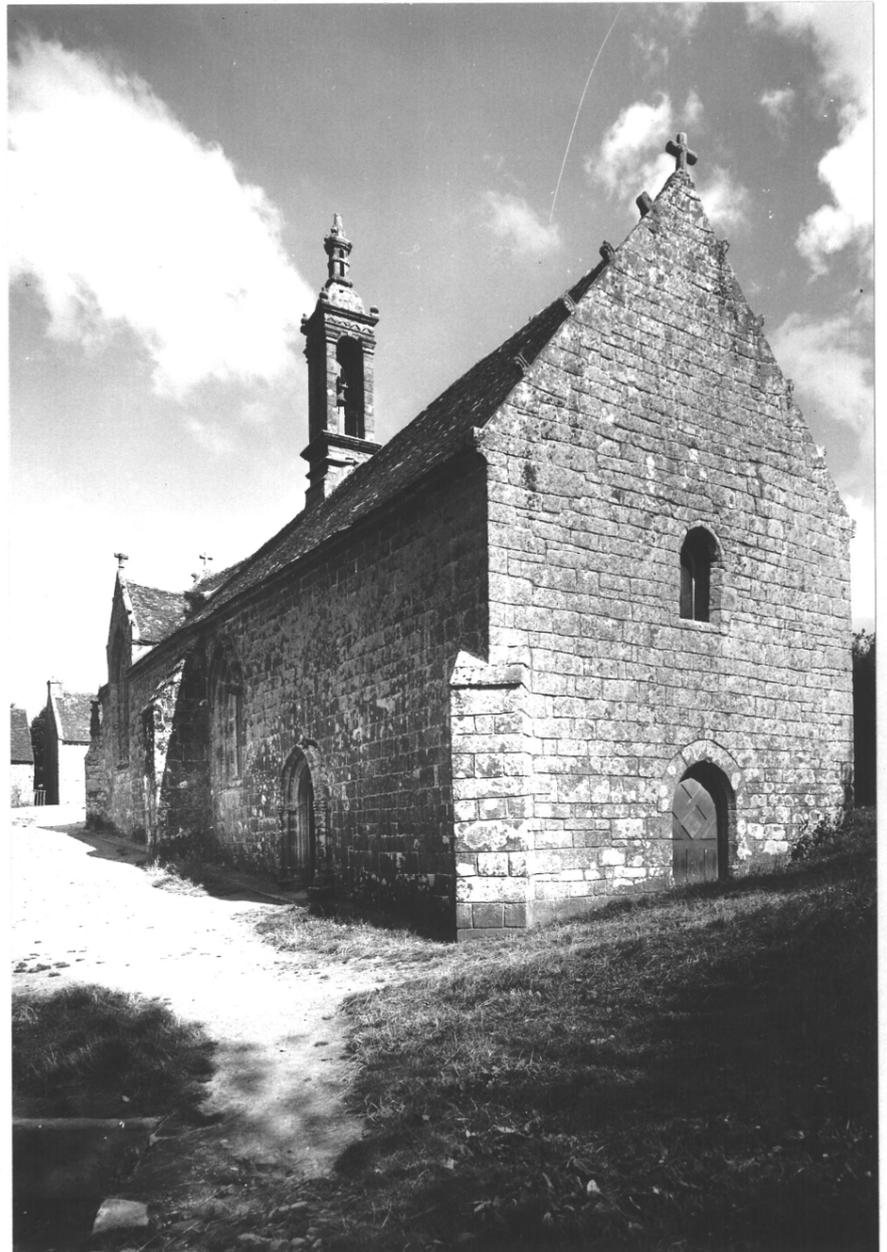
Fig. 4

Vue d'ensemble de la façade Ouest

- Elévation Ouest. Mur-pignon; un contrefort diagonal sur l'angle Nord-Ouest; porte en arc brisé et fenêtre de même au deuxième niveau; rampants à crochets sommés d'une croix.

- La façade occidentale est plus récente (19^{ème} siècle incertain)
- Croix monumentale : 17^{ème} siècle (1^{ère} moitié ?).

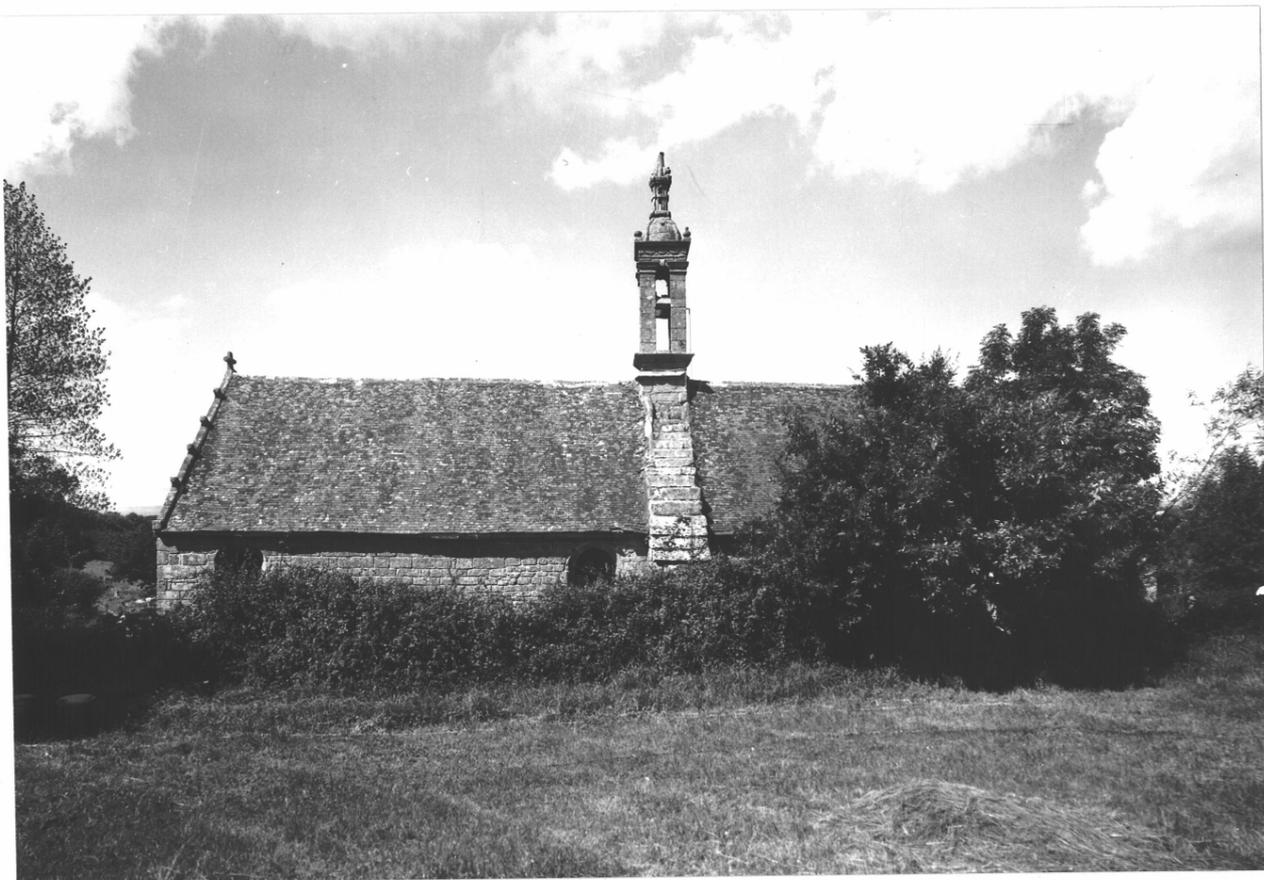
Fig. 6

Vue d'ensemble de la façade Sud de la nef

- Elévation Sud. Un contrefort au droit de l'arc-diaphragme; trois fenêtres à gauche (cf. Elévations intérieures); reprise dans la maçonnerie; une fenêtre passante à droite, donnant jour au choeur, pignon à crochets.

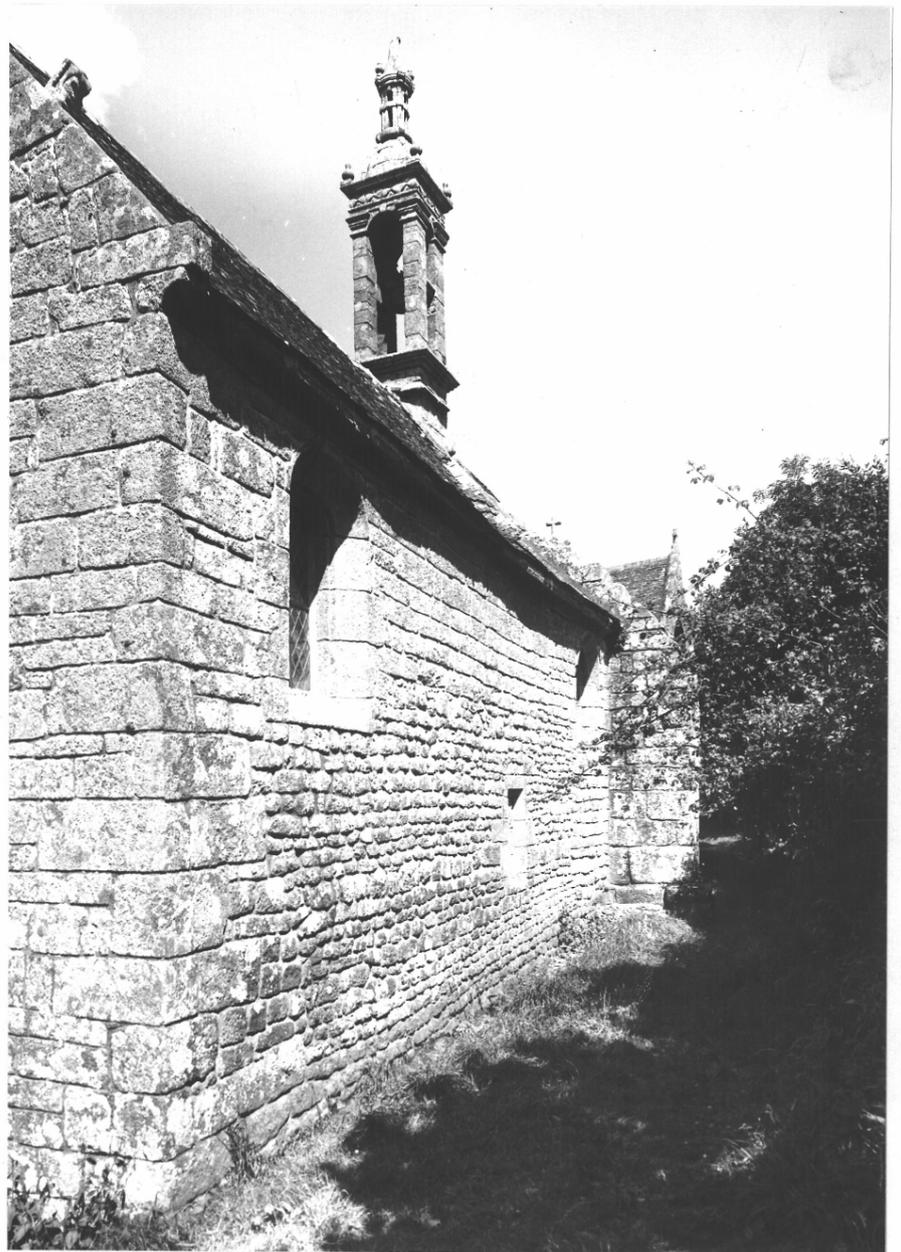
Fig. 7

Clocher - vue d'ensemble

Toit à deux versants; en ardoise; à l'Est pénétration des toits des fenêtres passantes; au centre clocher sur souche cubique, chambre de cloches ajourée couronnée d'un entablement, courte flèche en dôme, cantonnée sur les angles de pots à feux. Au Sud, l'arc-diaphragme porte un escalier droit en granite, accident au clocher.

Le clocher date du 18^{ème} siècle, on ne sait s'il remplace un clocher antérieur.

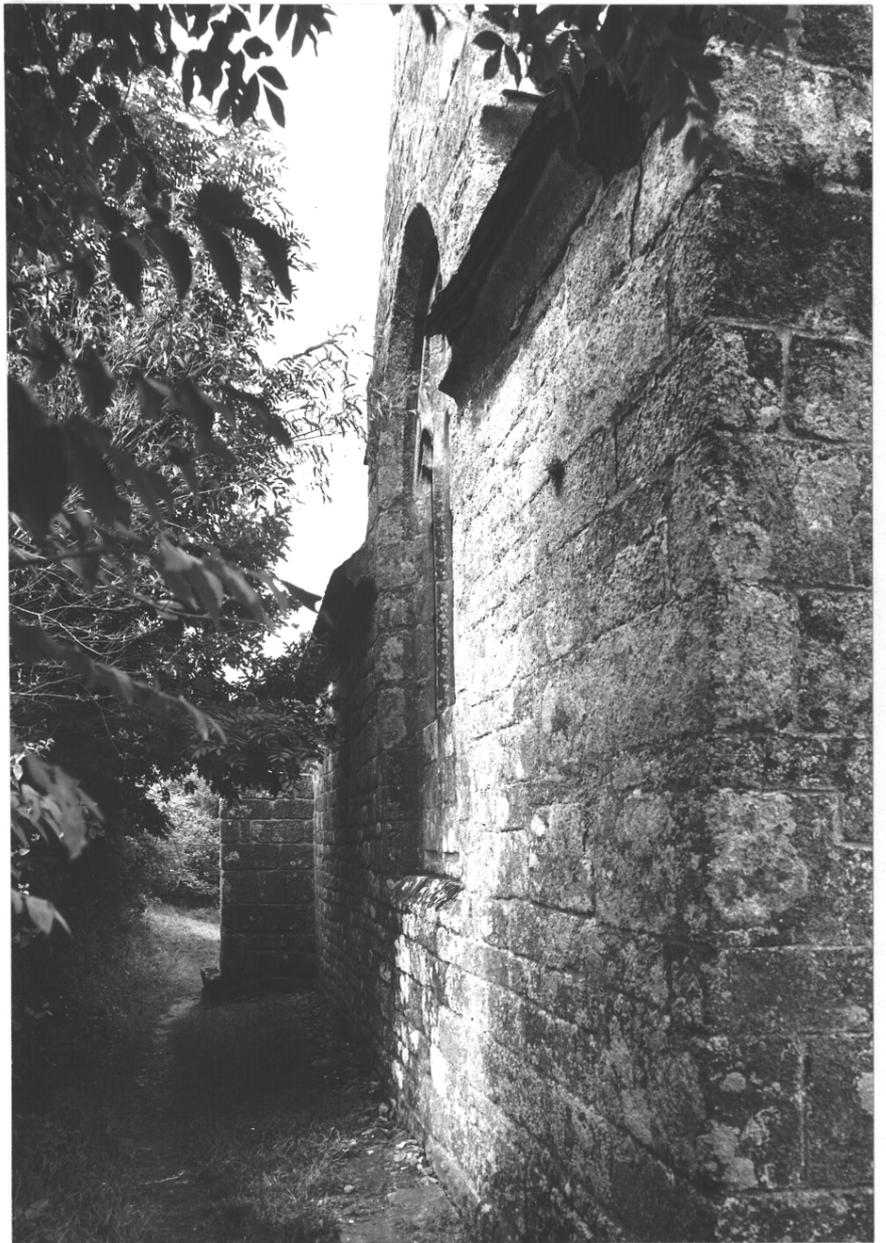
Fig. 9

Vue d'ensemble de la façade Nord

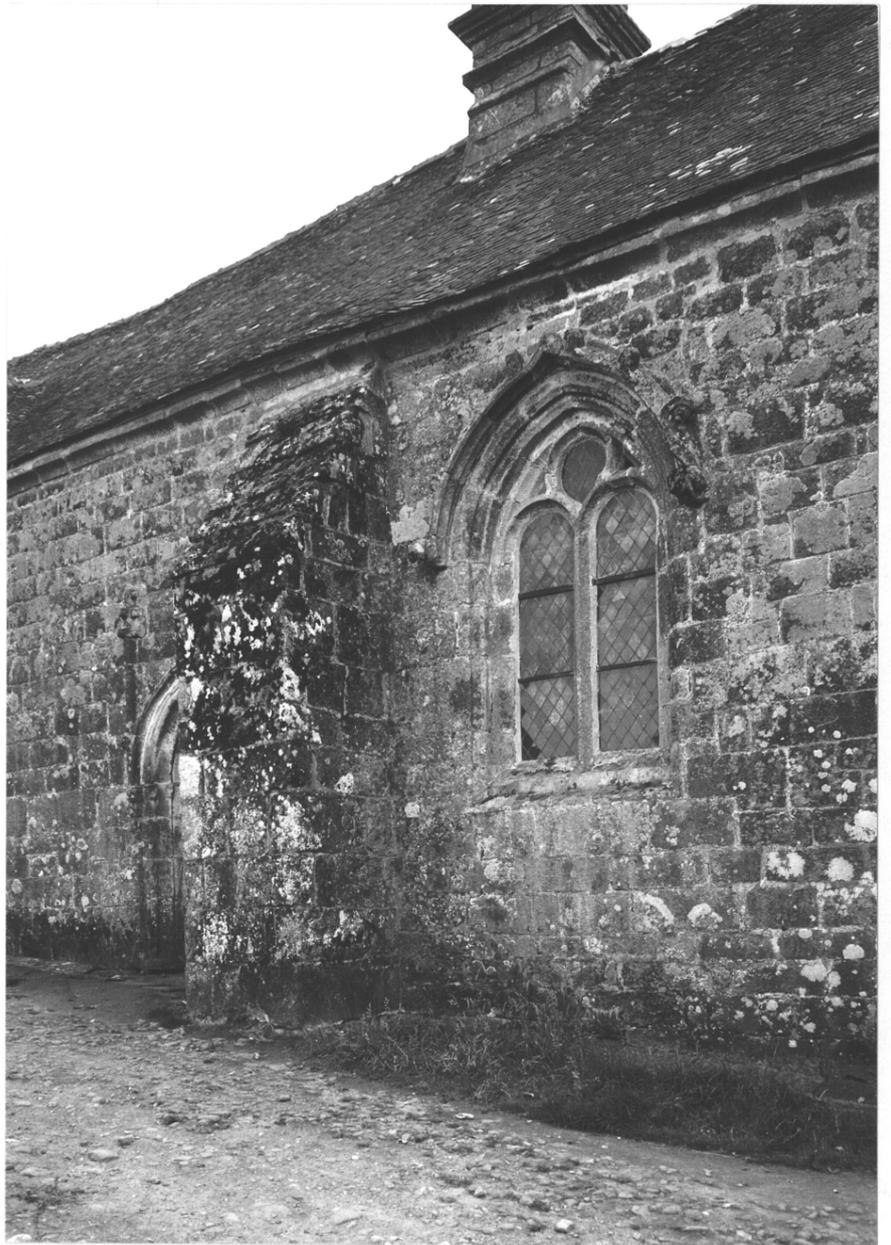
Fig. 12

Porte Est sur la façade Nord

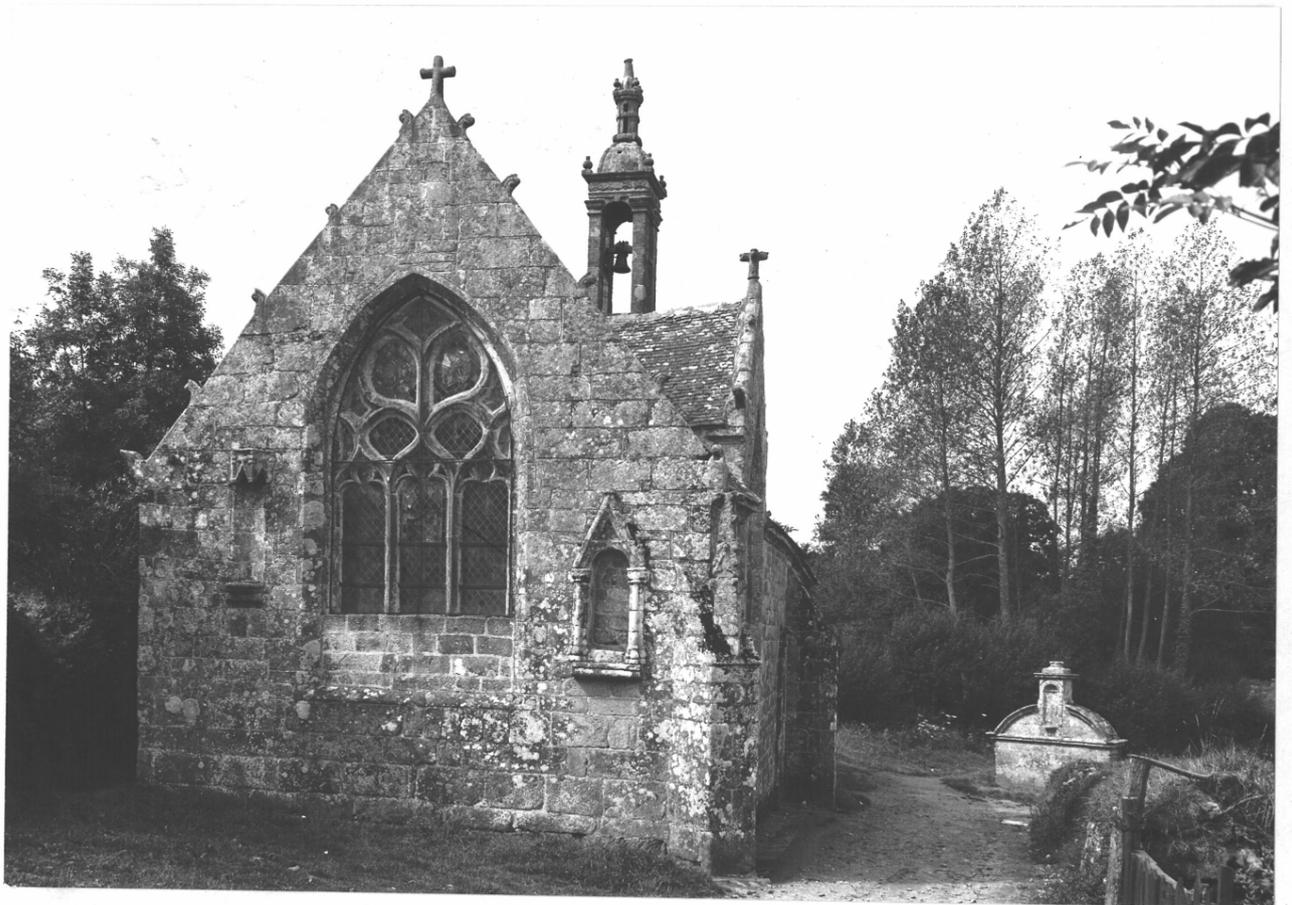
Fig. 14

Vue d'ensemble du chevet

- Elévation Est. Mur-pignon; contrefort diagonal sur l'angle Nord-Est amorti d'un pinacle; fenêtre en arc brisé à remplage (cf. Elévations intérieures). A droite niche en accolade flanquée de demi-colonnes engagées à chapiteaux portant un gâble à crochets, appui mouluré; à gauche, niche à dais polygonal; rampants du pignon couverts ornés de crochets et sommés d'une croix; crossettes sculptées.

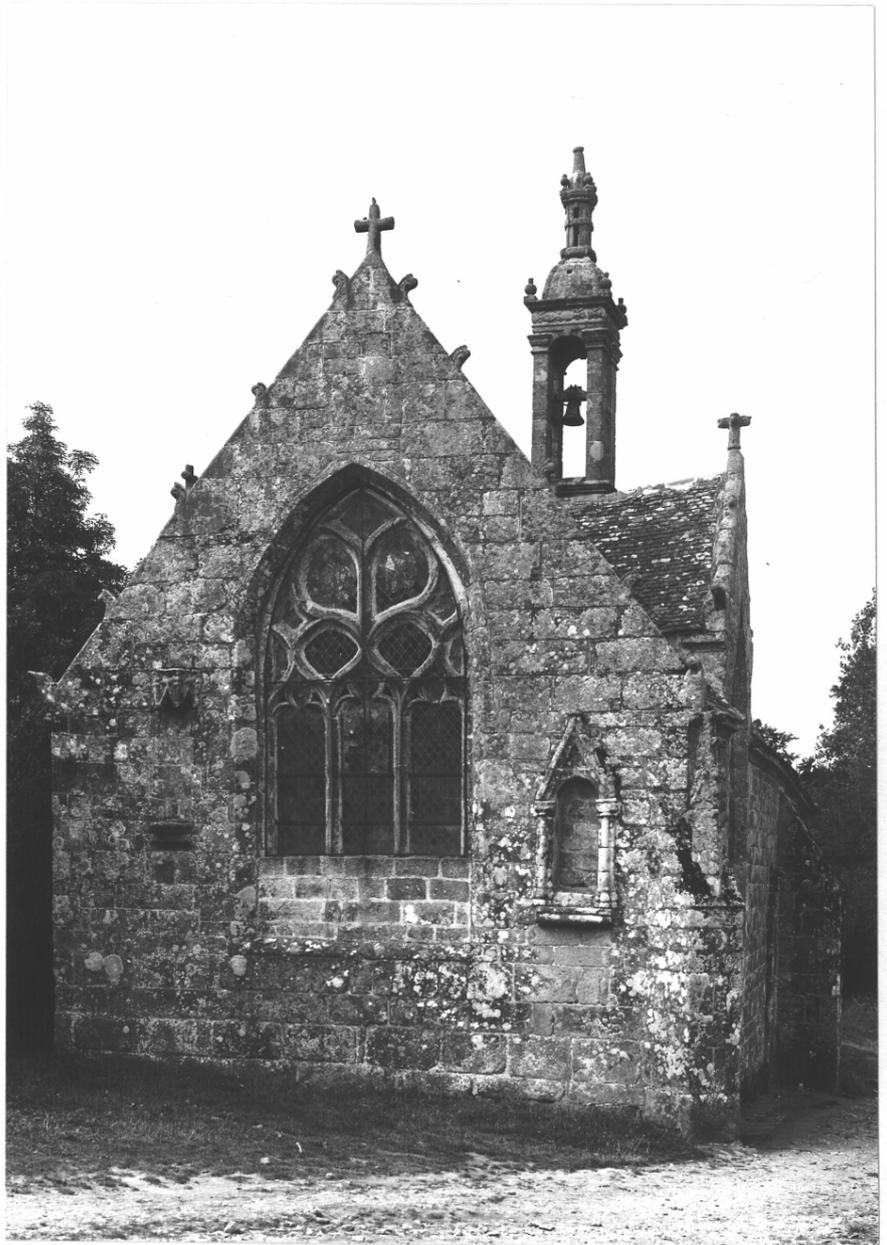
Fig. 15

Chevet : décor du pignon

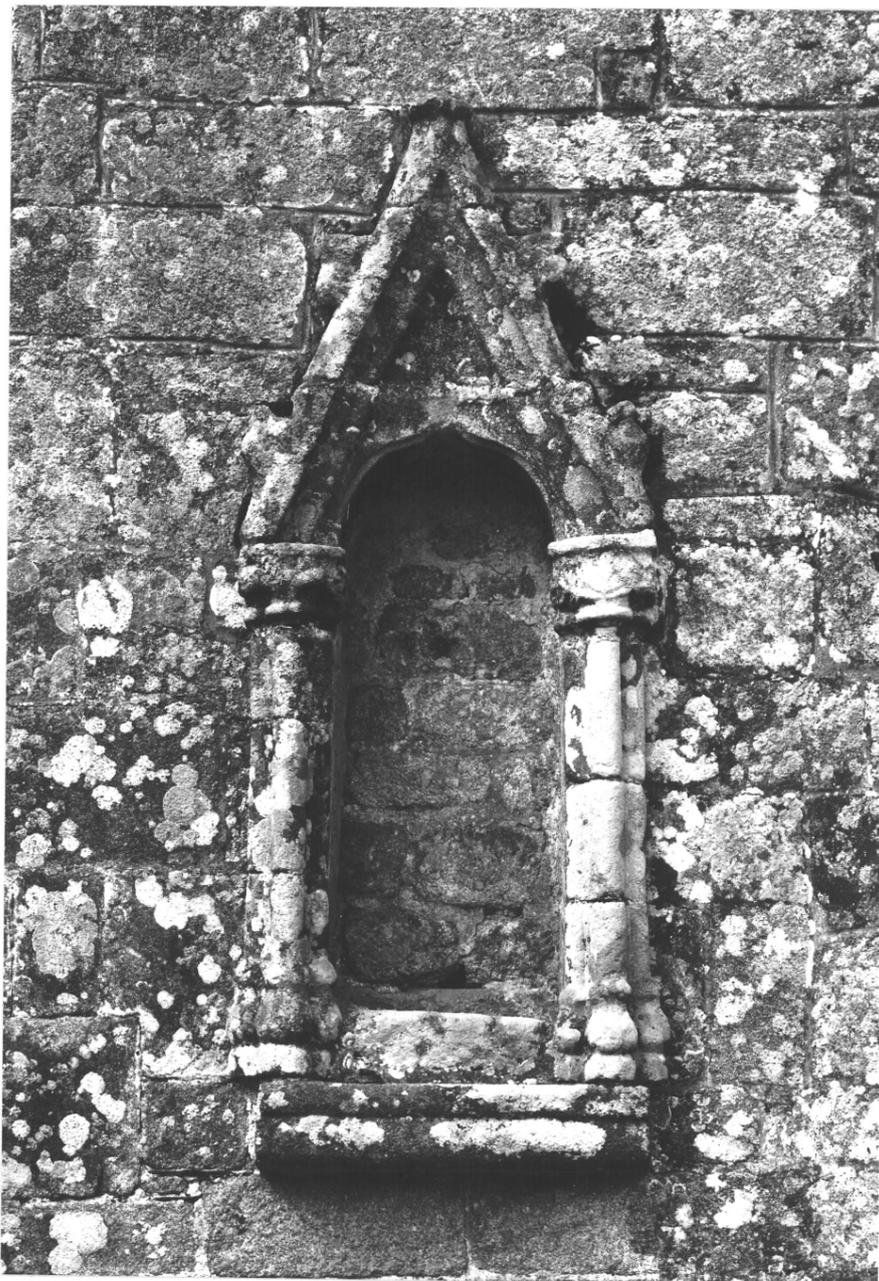
Fig. 17

Niche Sud dans le mur du chevet

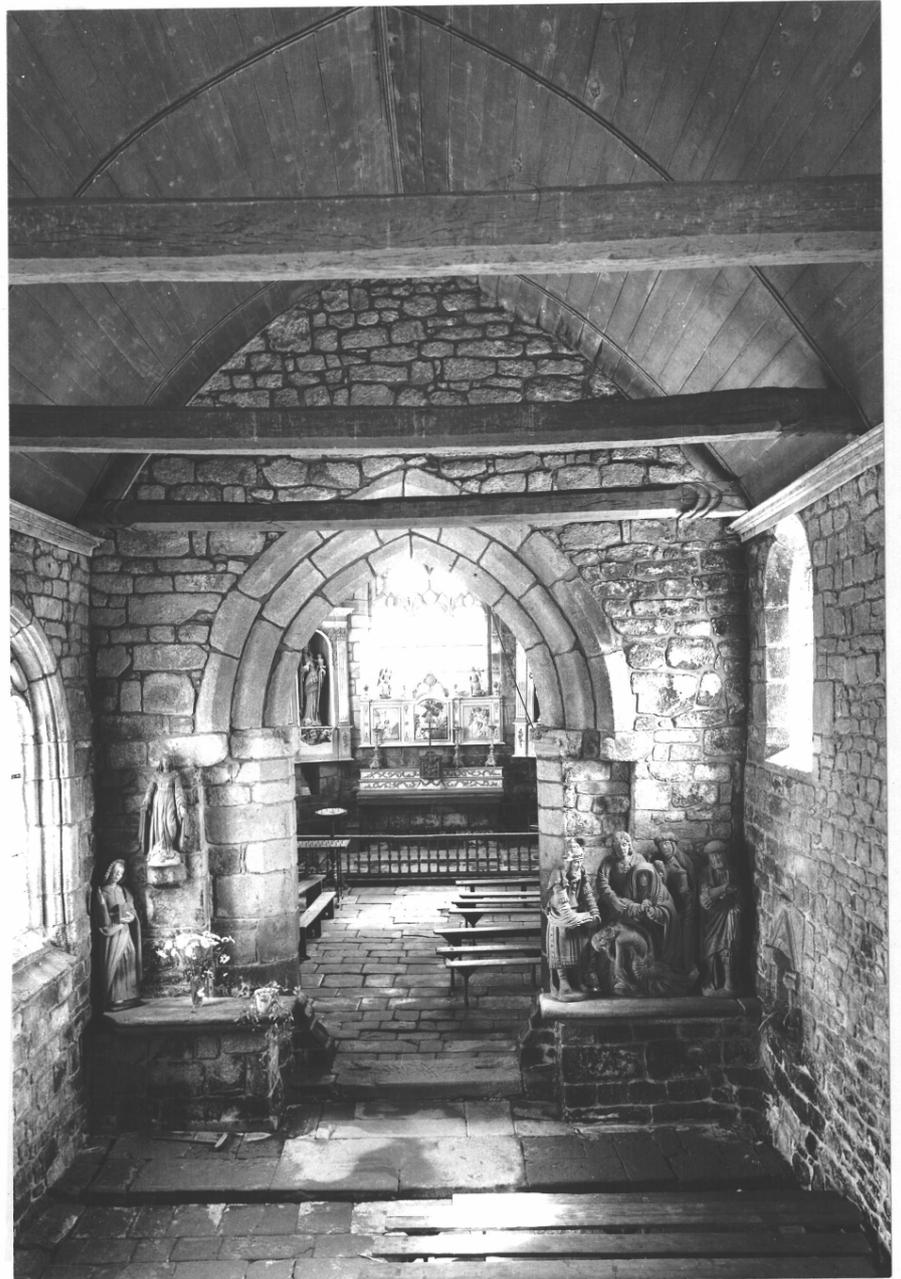
Fig. 21

Refends central - ensemble de l'arc,
face Ouest

- Arc-diaphragme en arc brisé à trois rouleaux chanfreinés sur l'arc retombant sur un chapiteau non sculpté, piédroits chanfreinés, base moulurée (2tores-1 cavet).

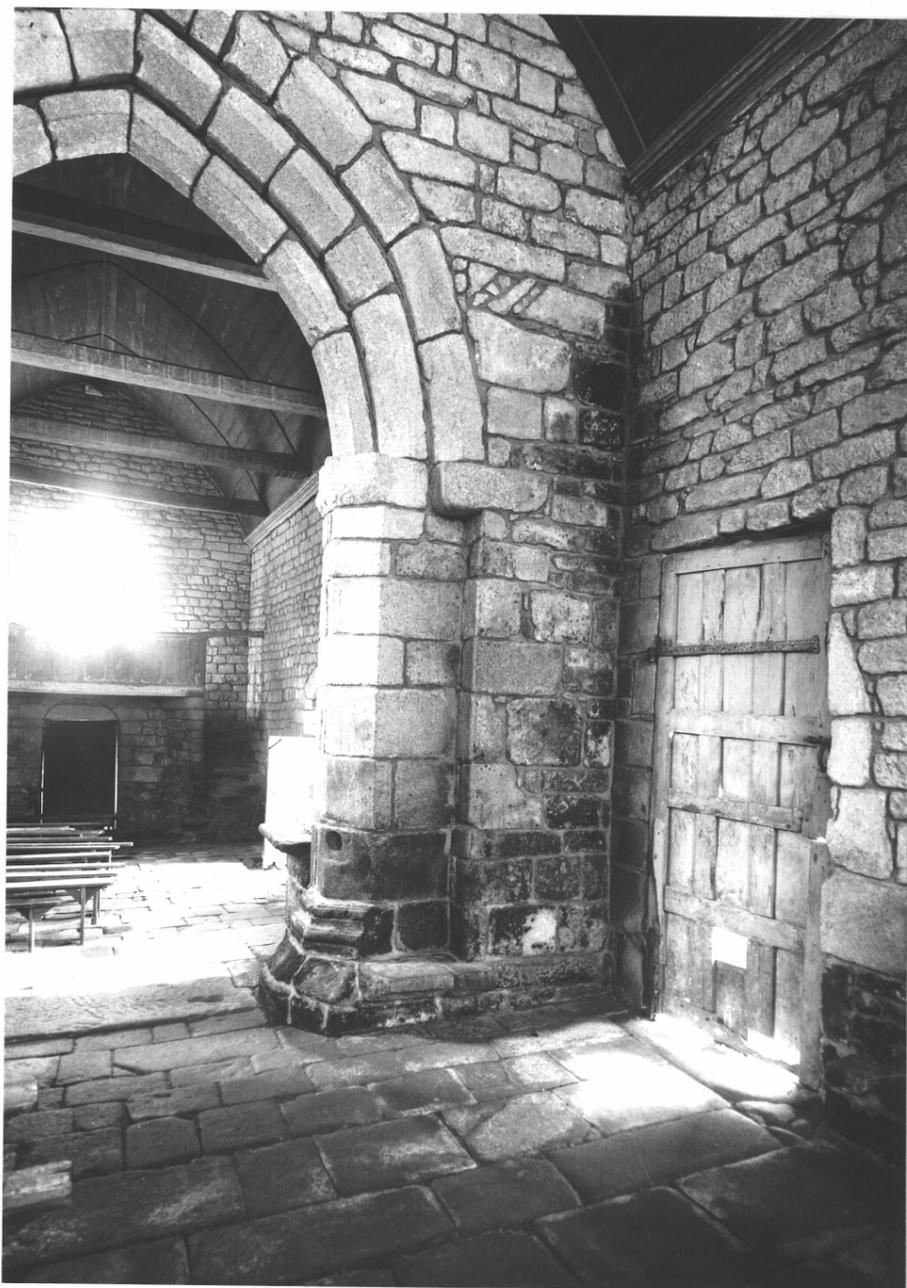
Fig. 24

Refends central : détail des moulurations
de la base du piédroit Nord

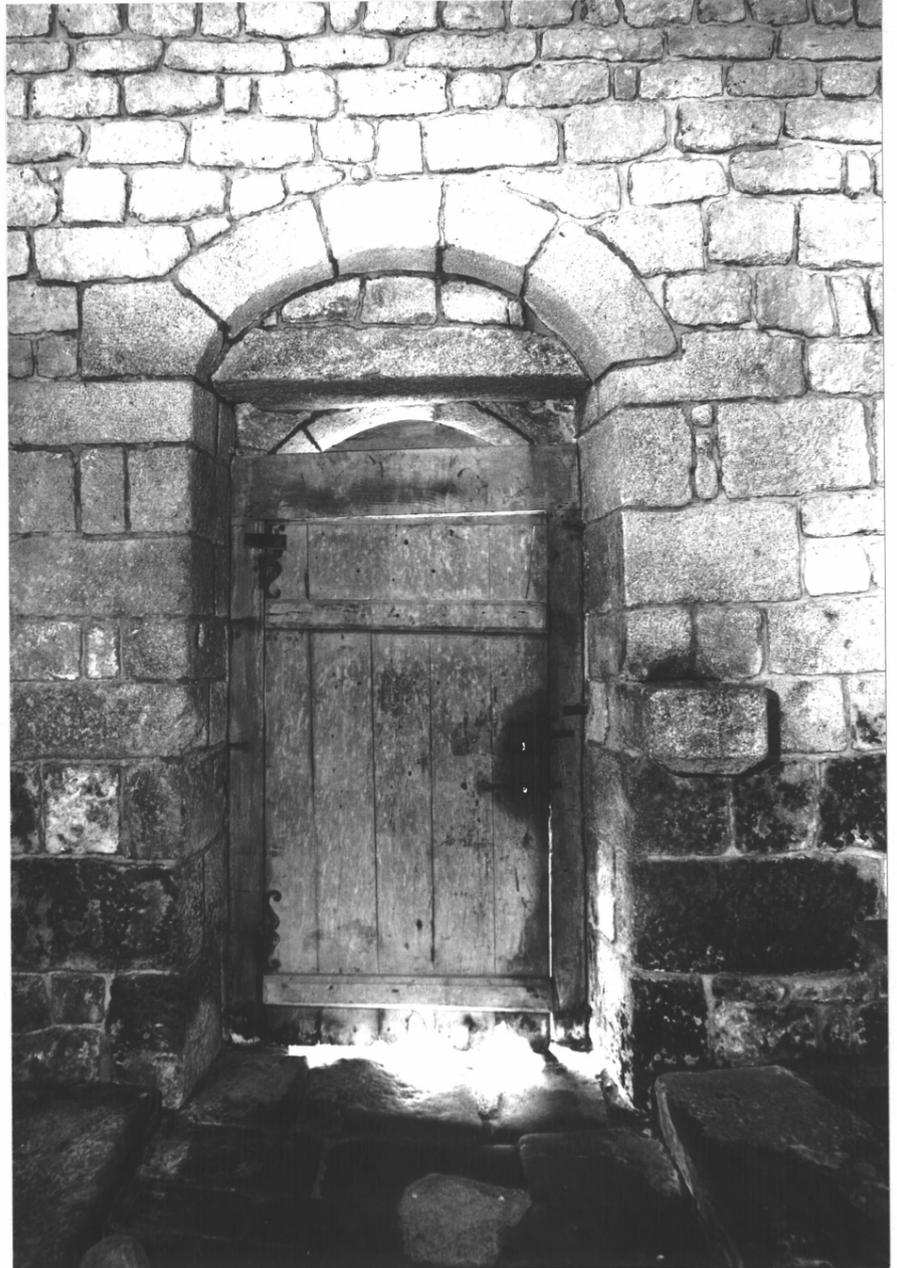
Fig. 30

Escalier de la tribune contre le mur Ouest

- Elévation Ouest. Mur-pignon ouvert d'une porte à arrière-voussure en segment et d'une fenêtre en arc brisé au deuxième. Dans l'angle Nord-Ouest, escalier en granite, en vis, sans jour, donnant accès à une tribune adossée au mur Ouest.

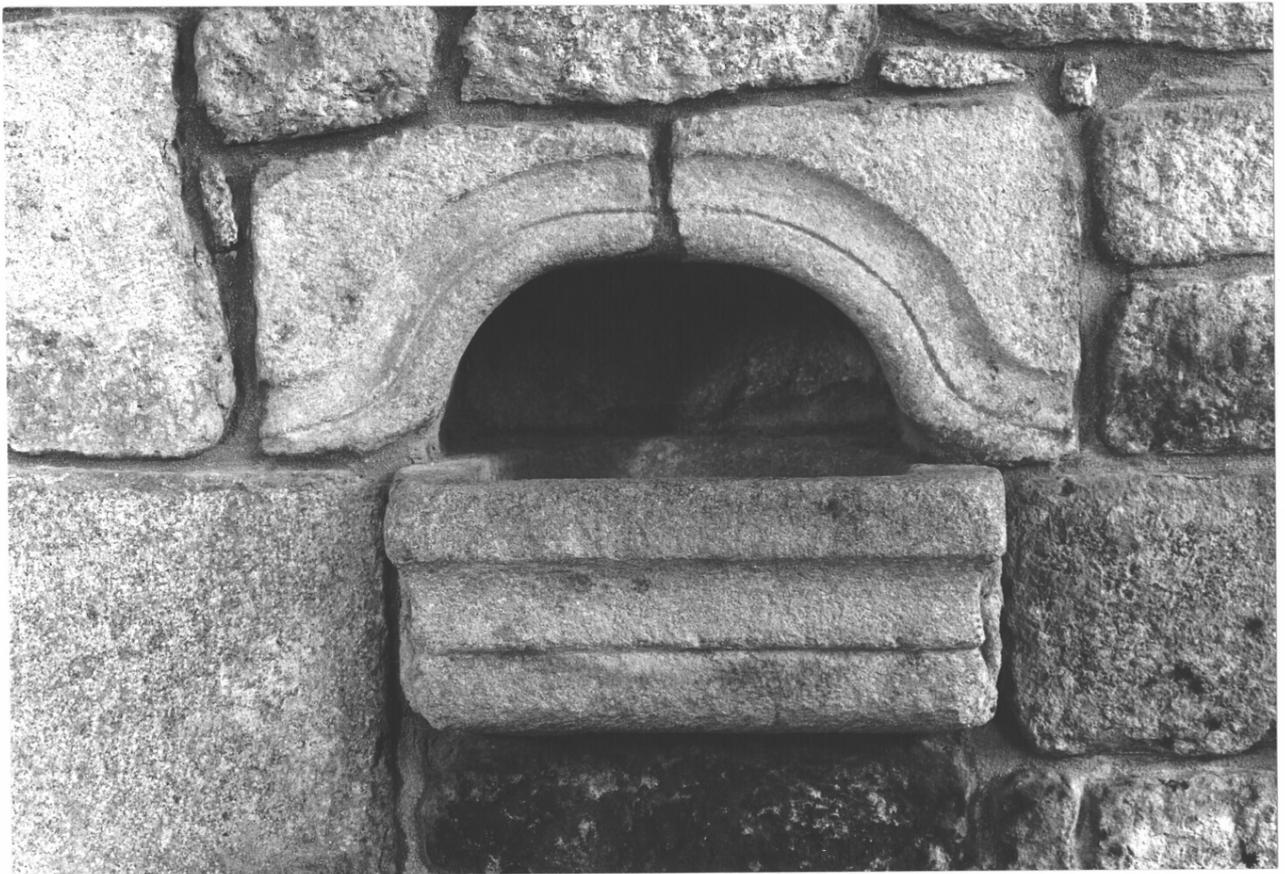
Fig. 35

Fontaine - vue d'ensemble de la face Ouest

- Structure : bassin limité par un muret bas adossé à un mur de fond couronné d'un fronton cintré interrompu par une niche passante (en plein cintre, coquille au cul de four, console saillante : sur les élévations Nord-Ouest et Sud-Est).

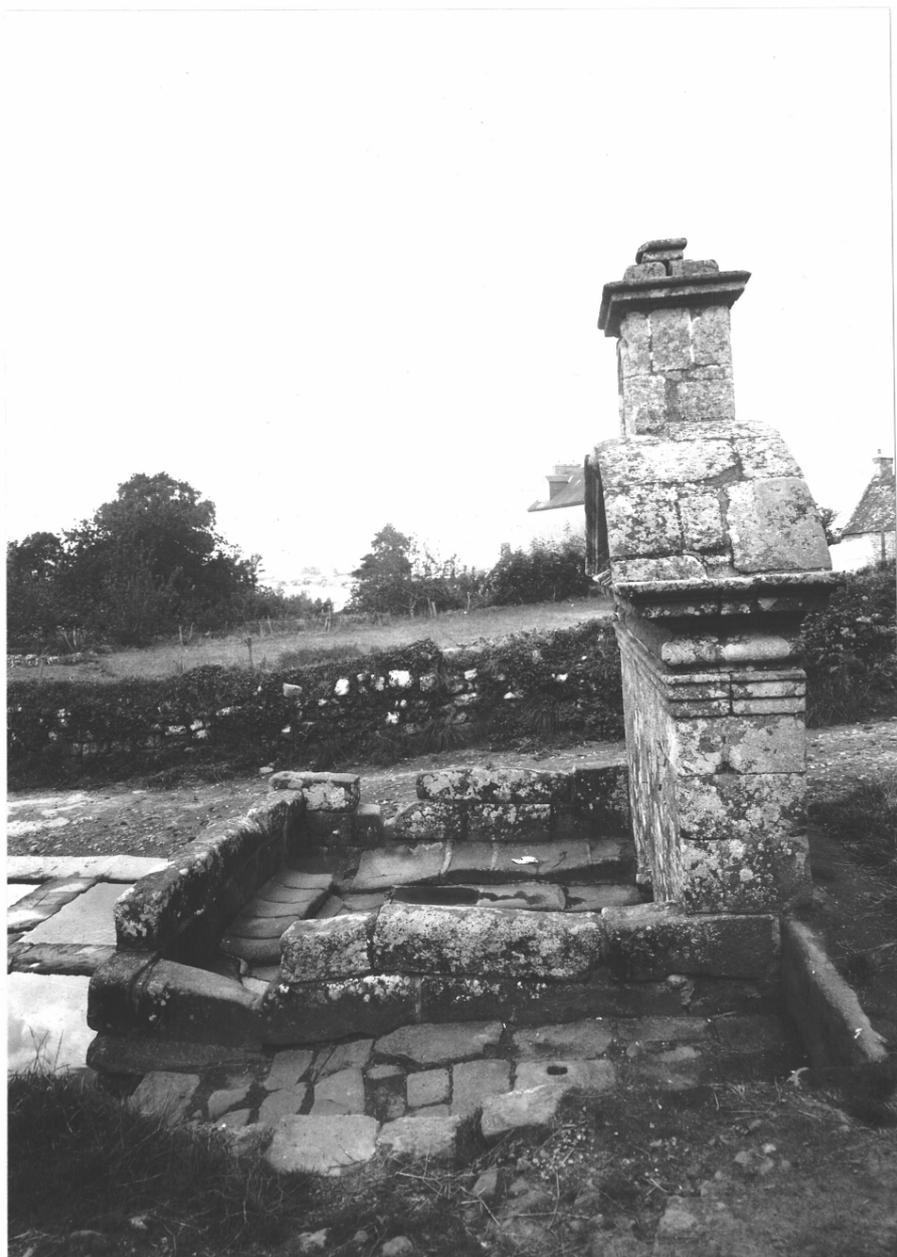
Fig. 38

CHAPELLE NOTRE DAME DE BONNE-NOUVELLE
Fontaine - Face Ouest du fronton du mur

- Inscriptions: en façade Nord-Ouest, à droite de la niche,

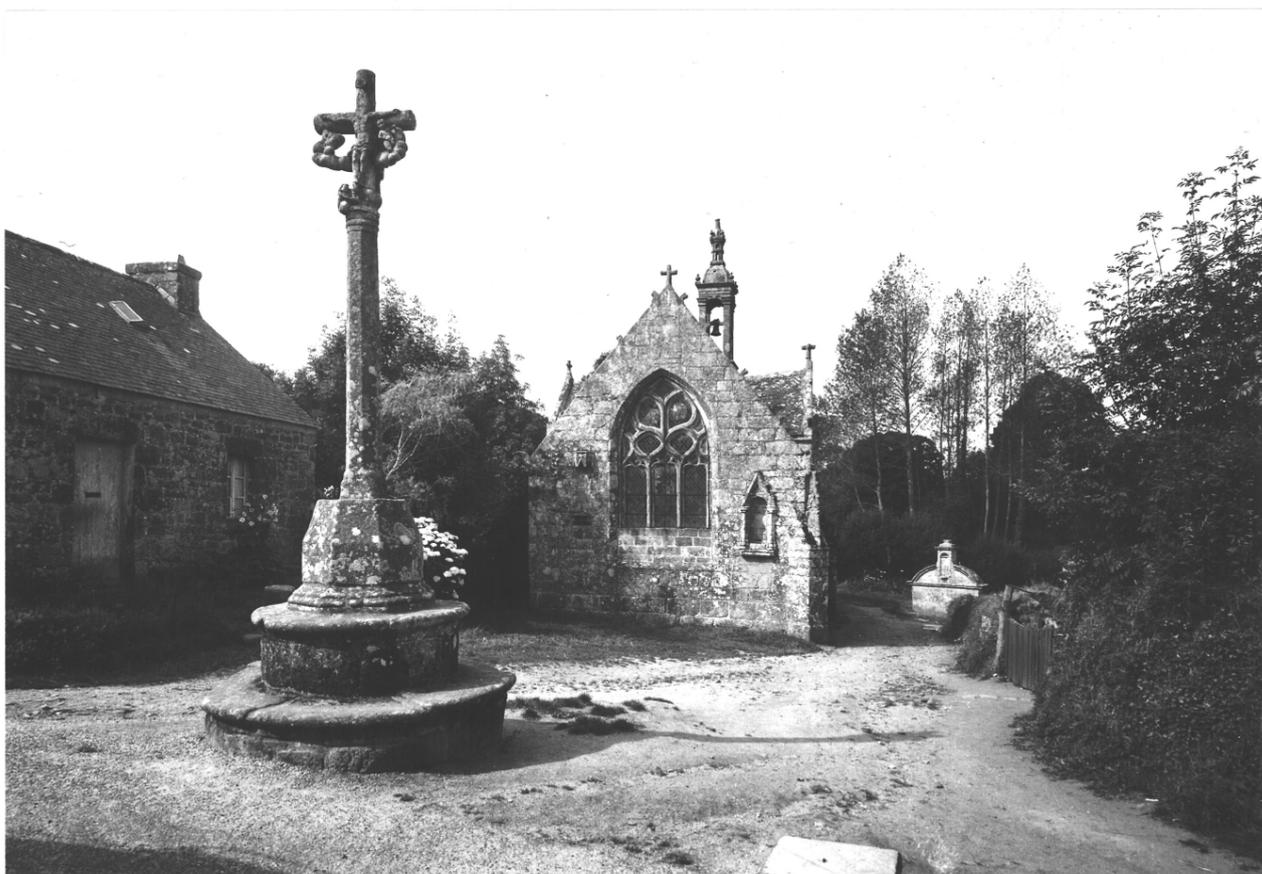
Fig. 42

CHAPELLE NOTRE DAME DE BONNE-NOUVELLE
Calvaire - Vue d'ensemble de la face Est.

- Etat de conservation : médiocre, usure, cassure.

- Structure : soubassement de plan circulaire à deux niveaux, base octogonale sur plinthe moulurée, fût de section octogonale portant la croix de section circulaire.

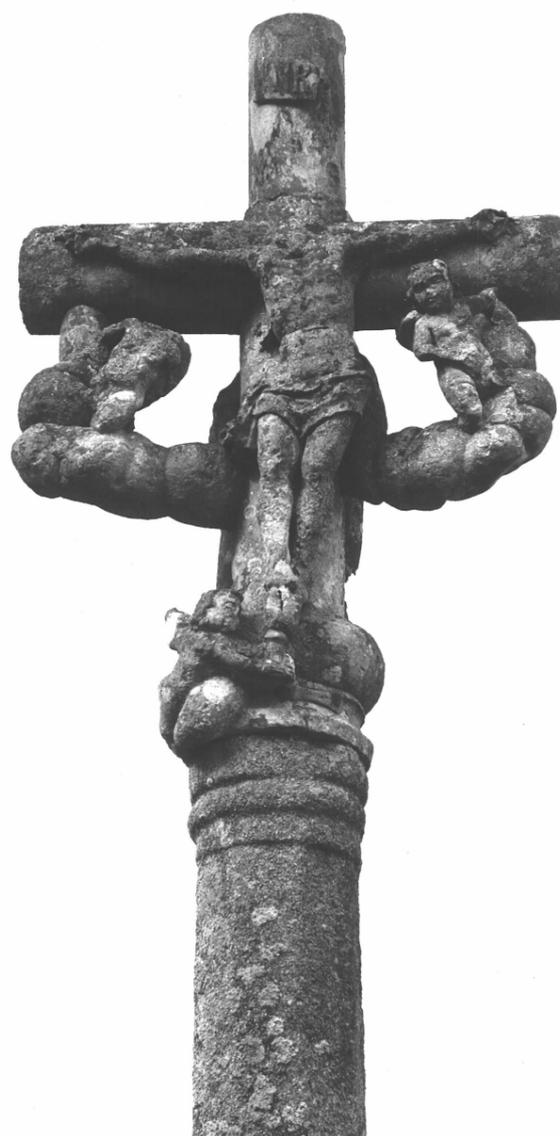
Fig. 47

Face Ouest de la croix

Vierge à l'Enfant (face Est); Vierge couronnée tenant l'Enfant sur le bras gauche. Mauvais état de conservation : usure, cassure (Enfant).
