LOCRONAN

dénomination et titre de l'œuvre

I- HISTORIQUE : 15ème au 19ème siècle.dates relevées :

PLACE DE L'EGLISE

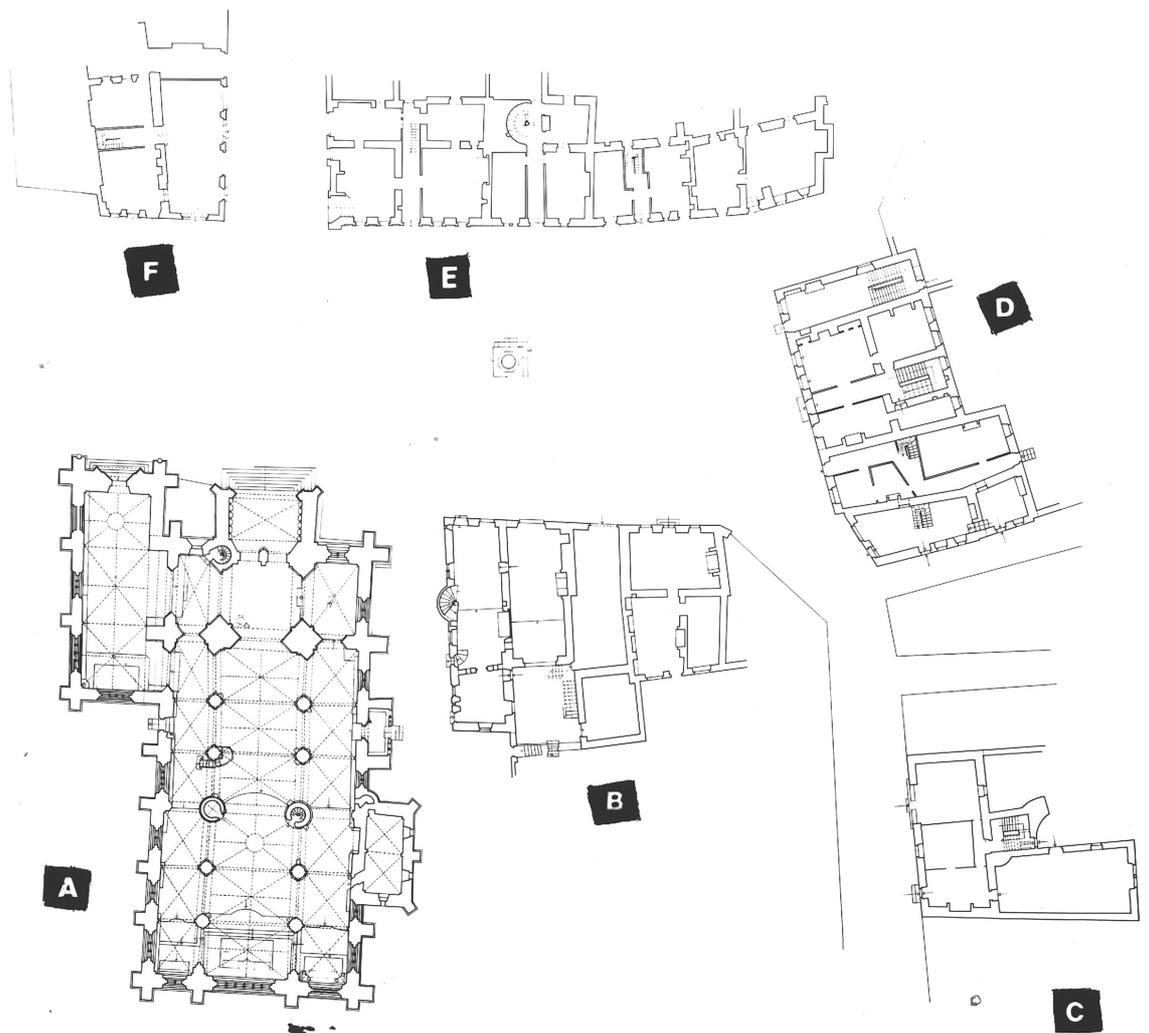
Pl. II

Edifices étudiés

XVII^e siècle

XVIII^e siècle

transformés au XX^e siècle

D'après cadastre 1958

Plan d'ensemble

Cf. Plan au sol.

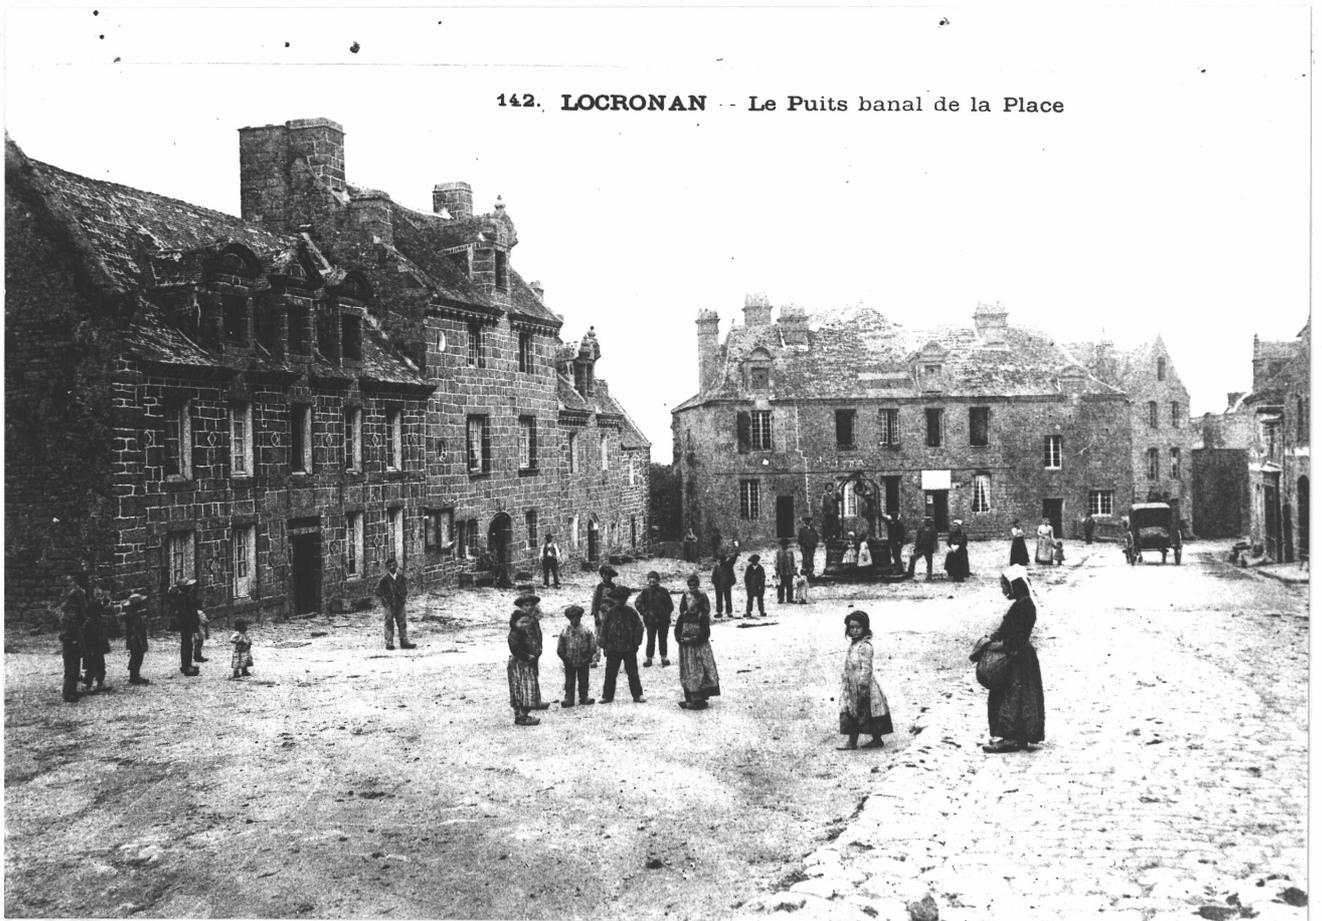
Doc. 3

Le Puits banal de la place
(Coll. Villard, Quimper)

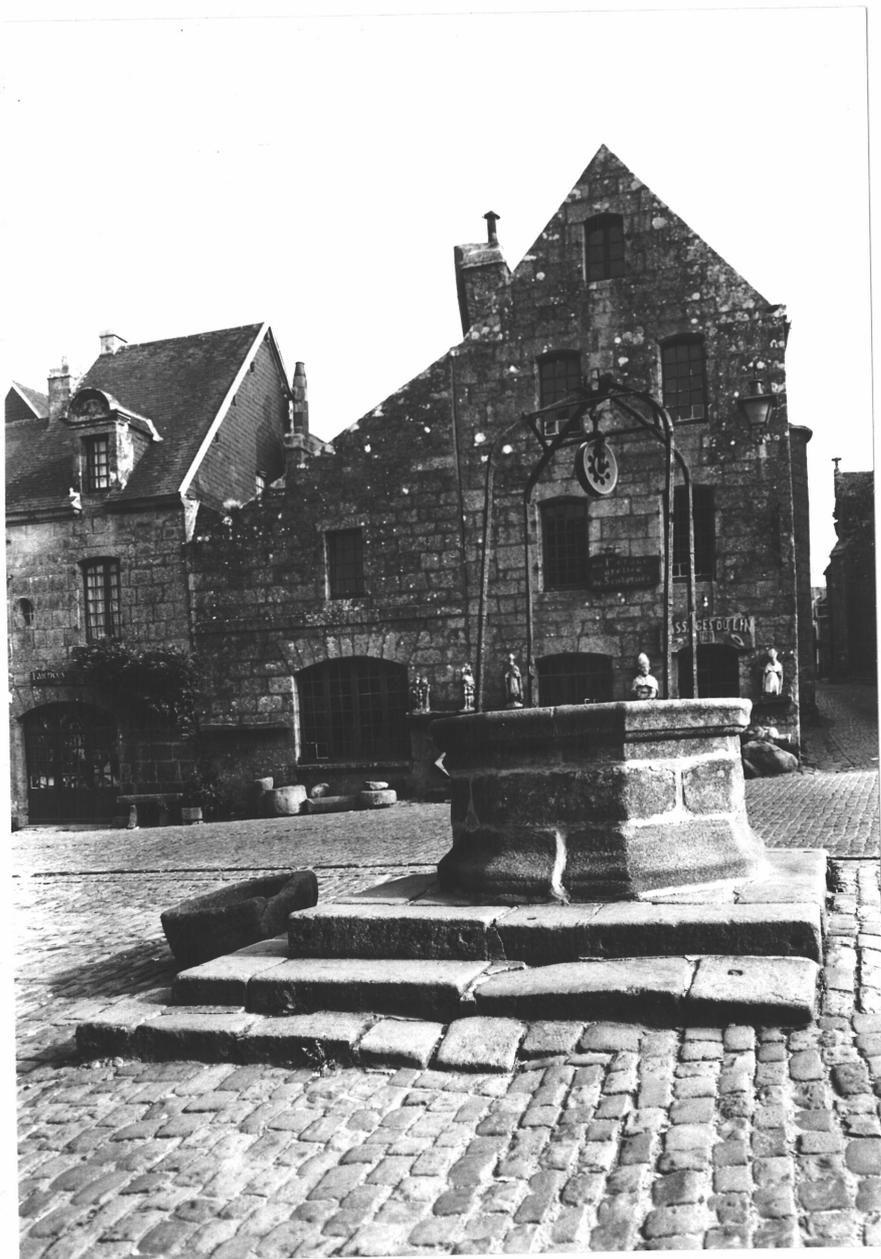
Fig. 6

Puits - vue d'ensemble

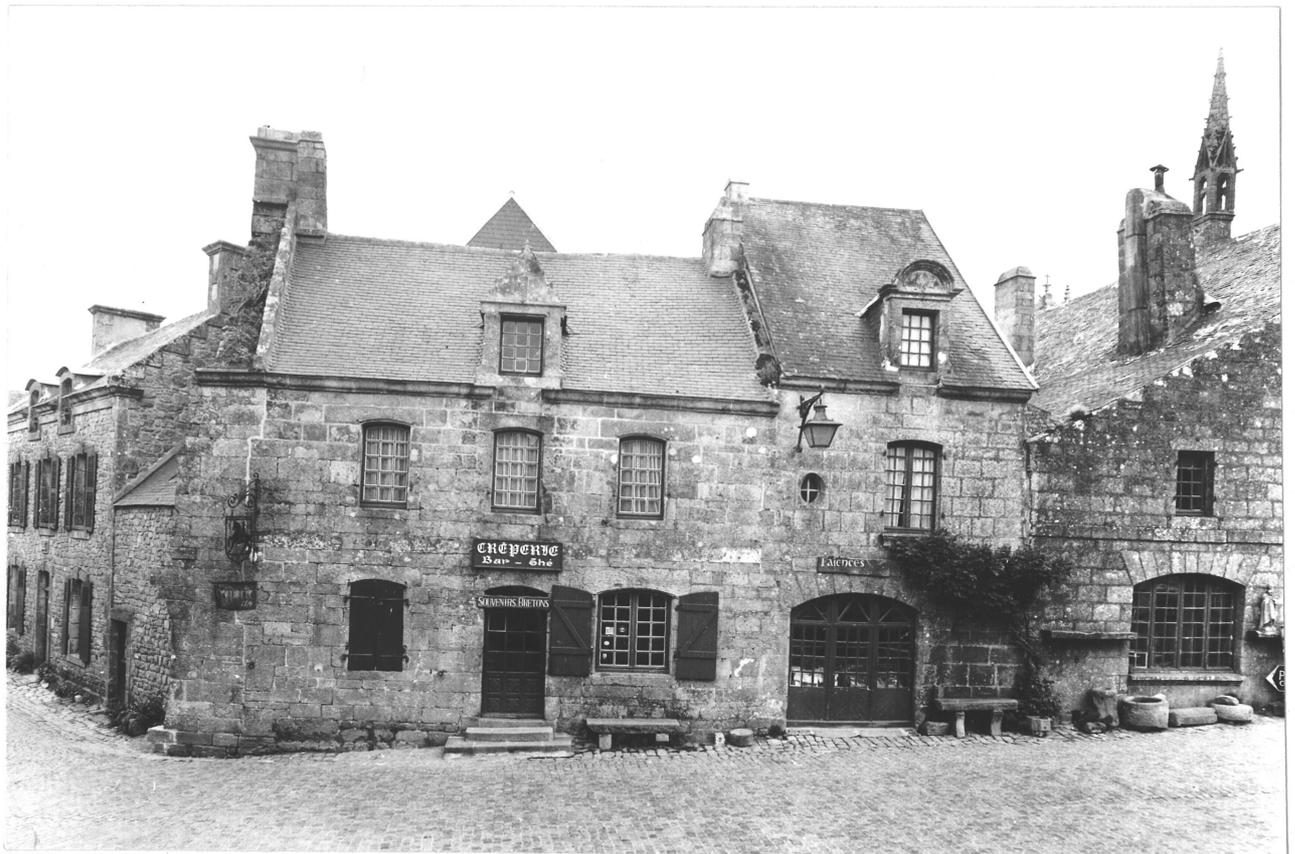
Fig. 10

Maison - parcelle 63

Vue de situation prise de l'Ouest

A ces travaux touchant les façades se sont ajoutés d'importants remaniements intérieurs (remise en pierre apparente des murs, réfection des planchers et huisseries) et agrandissements sur les façades postérieures : grand corps de bâtiment avec toit à croupe derrière la parcelle 188, ailes nouvelles derrière les parcelles 63, 331 et 161.
