Eglise Paroissiale

SAINT SEVERIN

I- HISTORIQUE1. EDIFICE(S) ANTERIEUR(S)

## II- DESCRIPTION

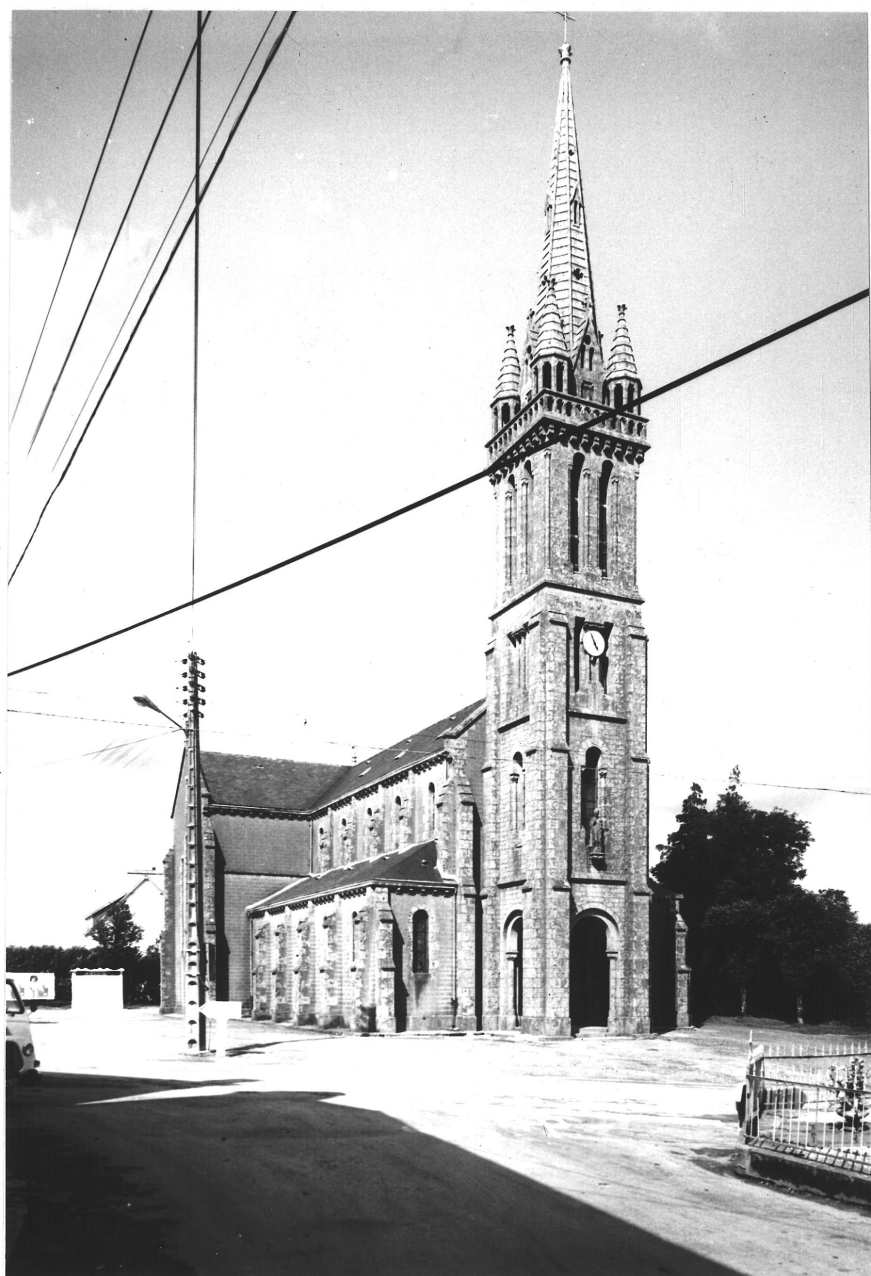
Fig. 1

Vue de situation prise du Nord-Ouest

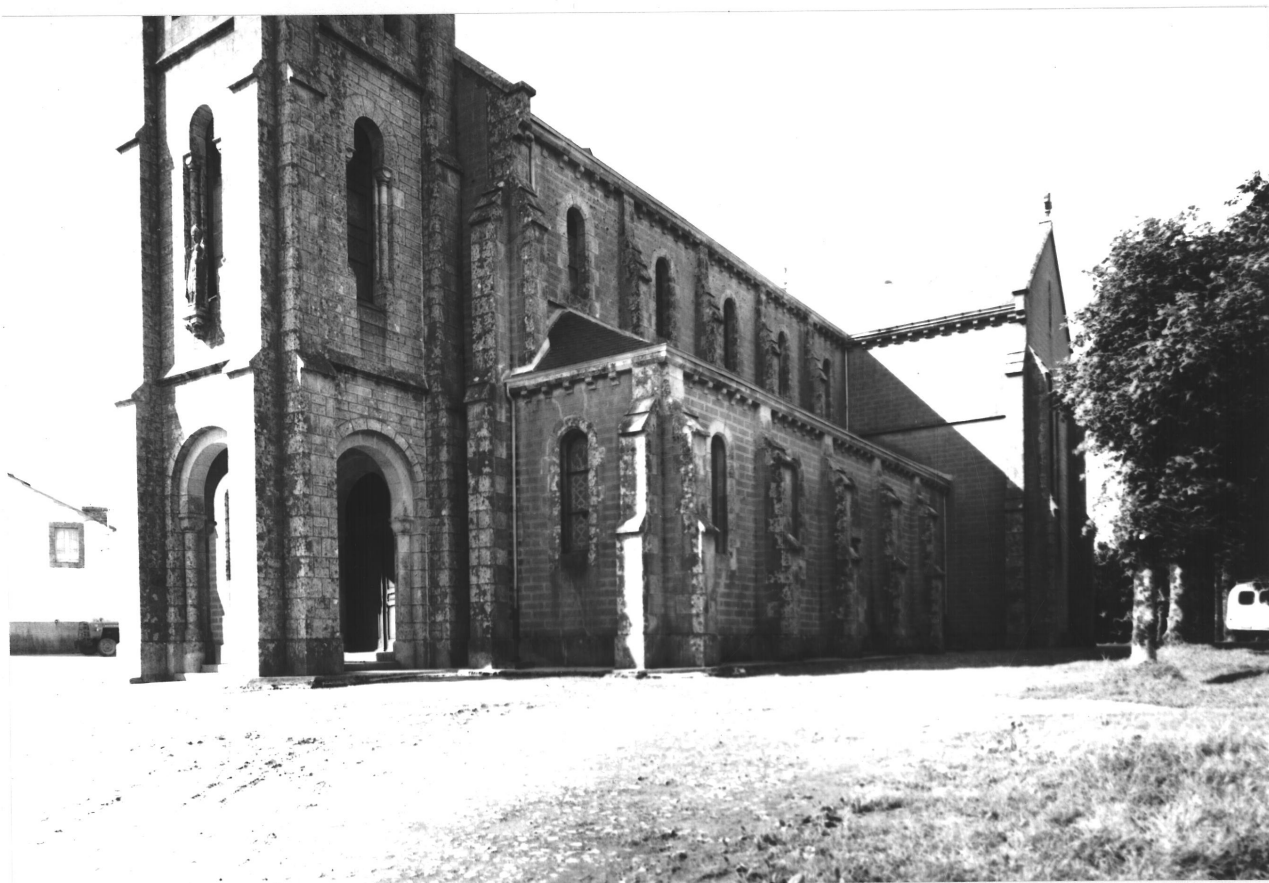
Fig. 2

Vue générale de la façade Sud prise  
du Sud-Ouest

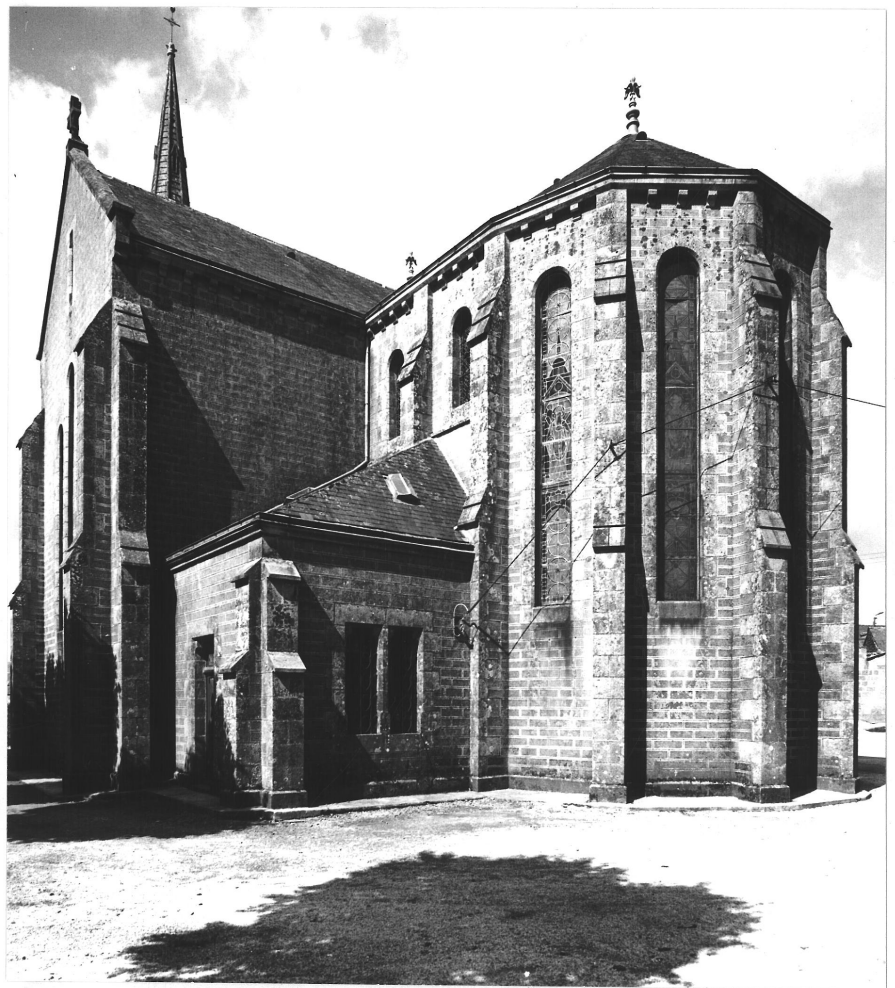
Fig. 3

Vue du chevet prise du Sud-Est

- Eglise orientée (Nord-Est); plan en croix latine; nef à éclairage direct par fenêtres hautes, flanquée de bas-côtés; vaisseau central et transept de même hauteur, voûtés sur croisées d'ogives, chœur polygonal; la nef comporte cinq travées de grandes arcades et fenêtres hautes; arcades en plein cintre sur piliers composés avec chapiteaux. Bas-côtés voûtés d'arêtes. Clocher-porche occidental en hors-oeuvre, de plan carré, composé d'une souche à trois niveaux, de l'étage des cloches, et d'une flèche avec base ceinturée d'une balustrade. Sacristies dans les angles Nord-Est et Sud-Est, en hors oeuvre. Toit à deux versants en ardoise sur les deux vaisseaux principaux, se recoupant à même hauteur; croupe polygonale sur le chevet; bas-côtés en appentis, ainsi que les deux sacristies.

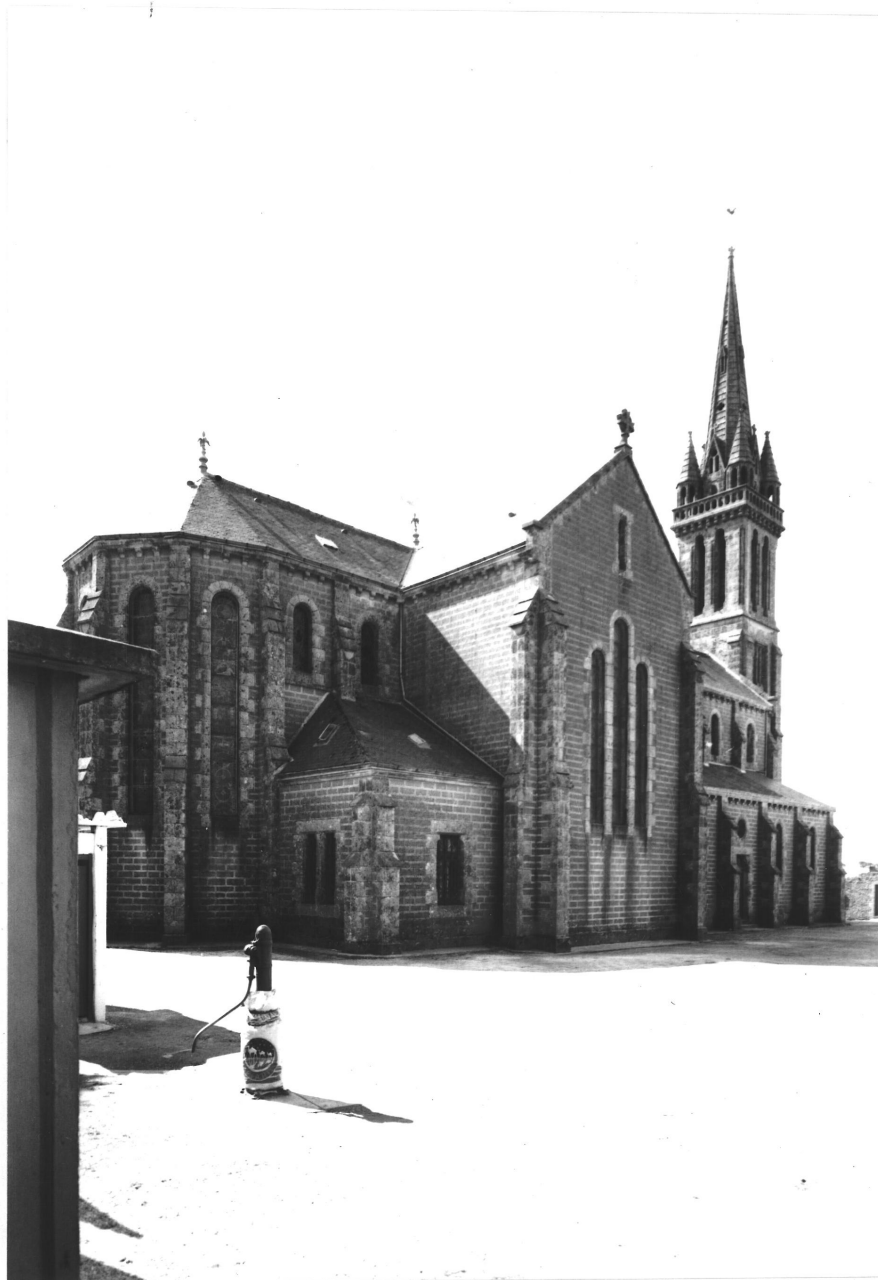
Fig. 4

Vue générale de la façade Nord prise  
du Nord-Est

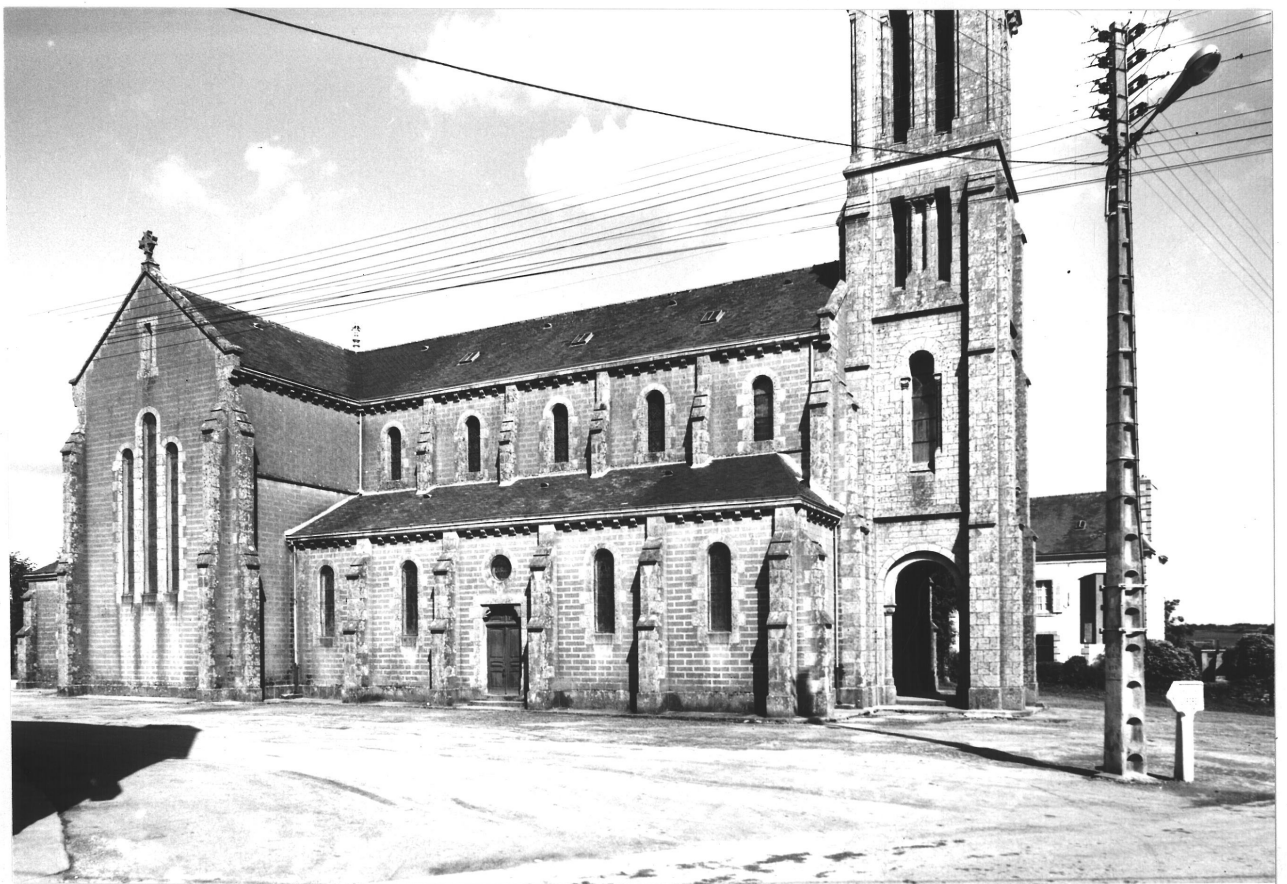
Fig. 5

Vue générale de la façade Nord prise  
du Nord-Ouest

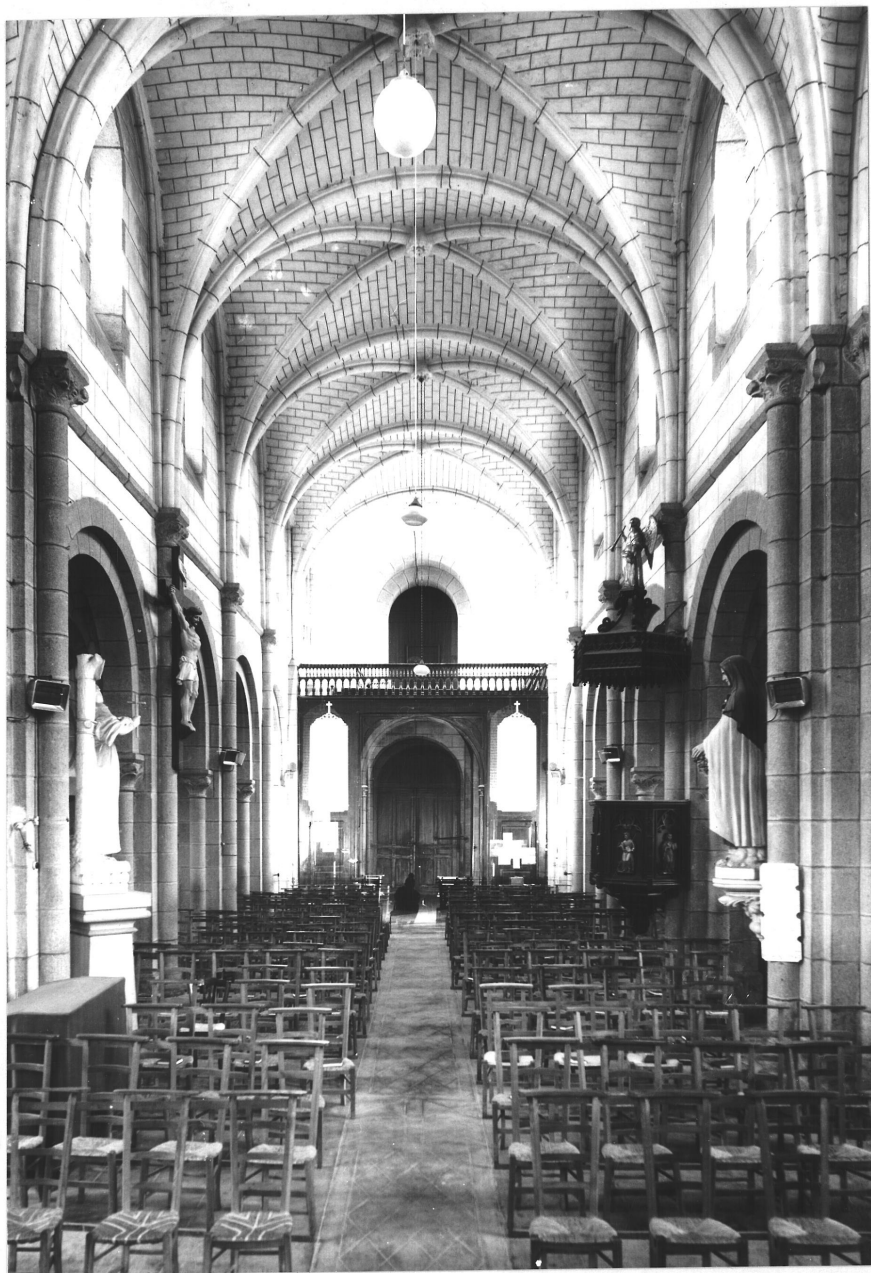
Fig. 6

Vue principale de la nef prise  
d'Ouest en Est

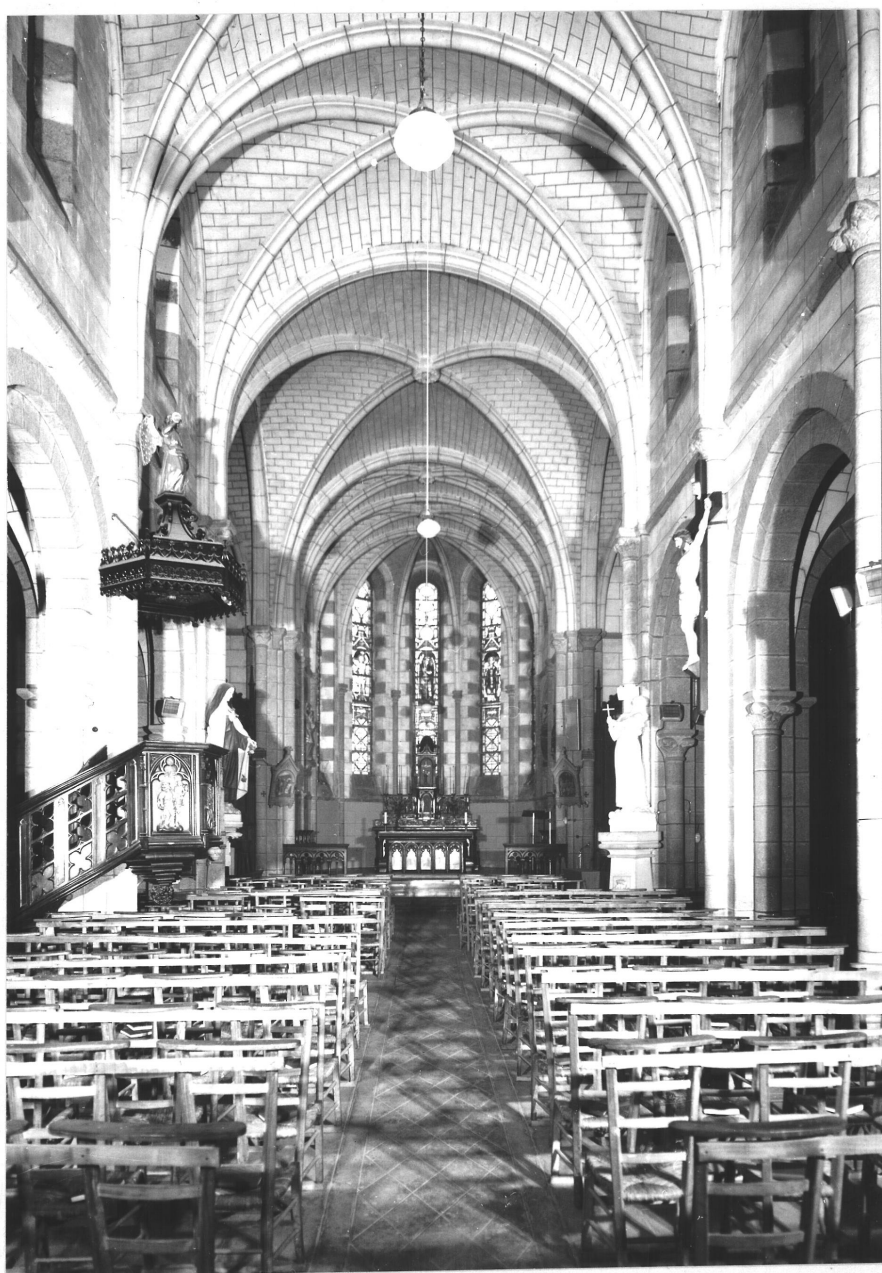
Fig. 7

Vue principale de la nef prise  
d'Ouest en Est

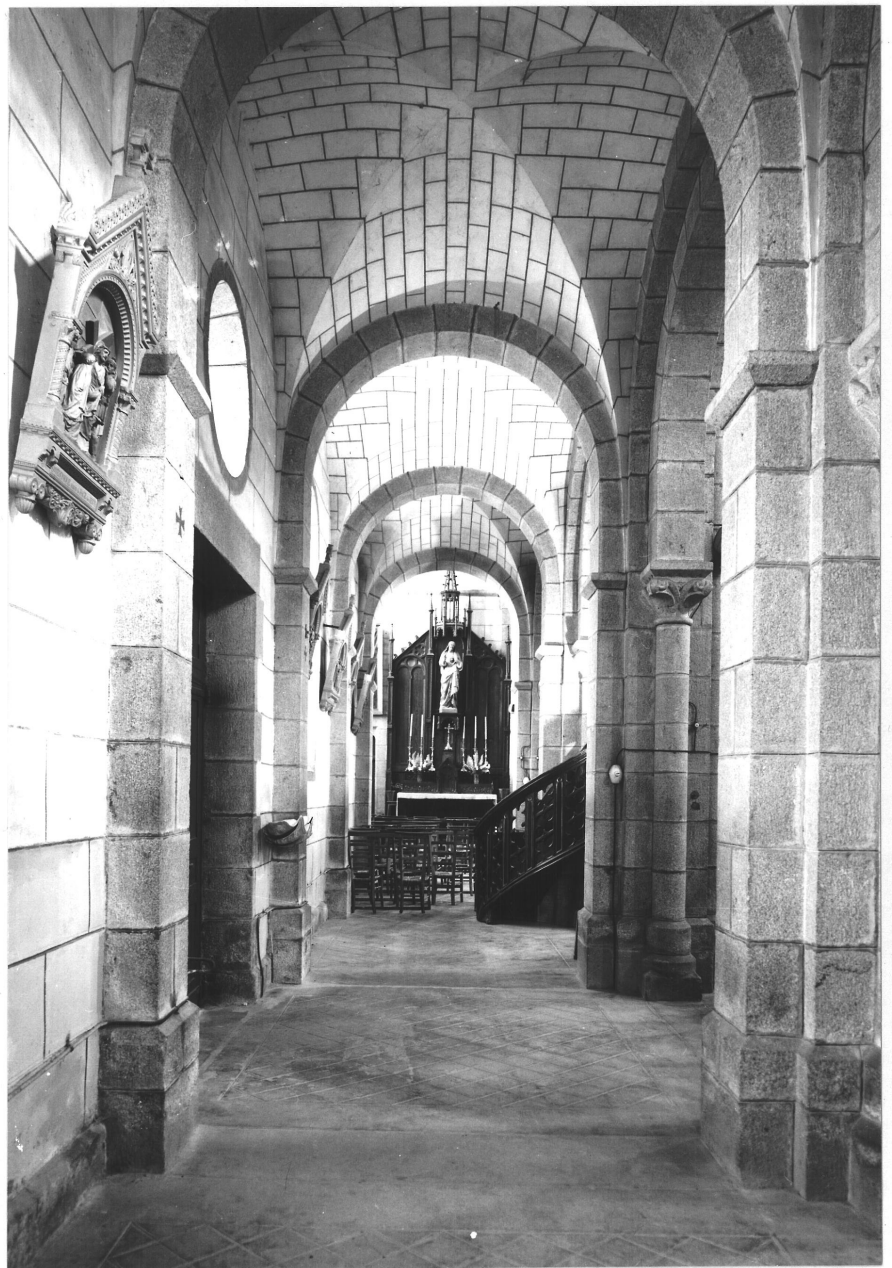
Fig. 8

Collatéral Nord de la nef -  
vue prise de l'Ouest

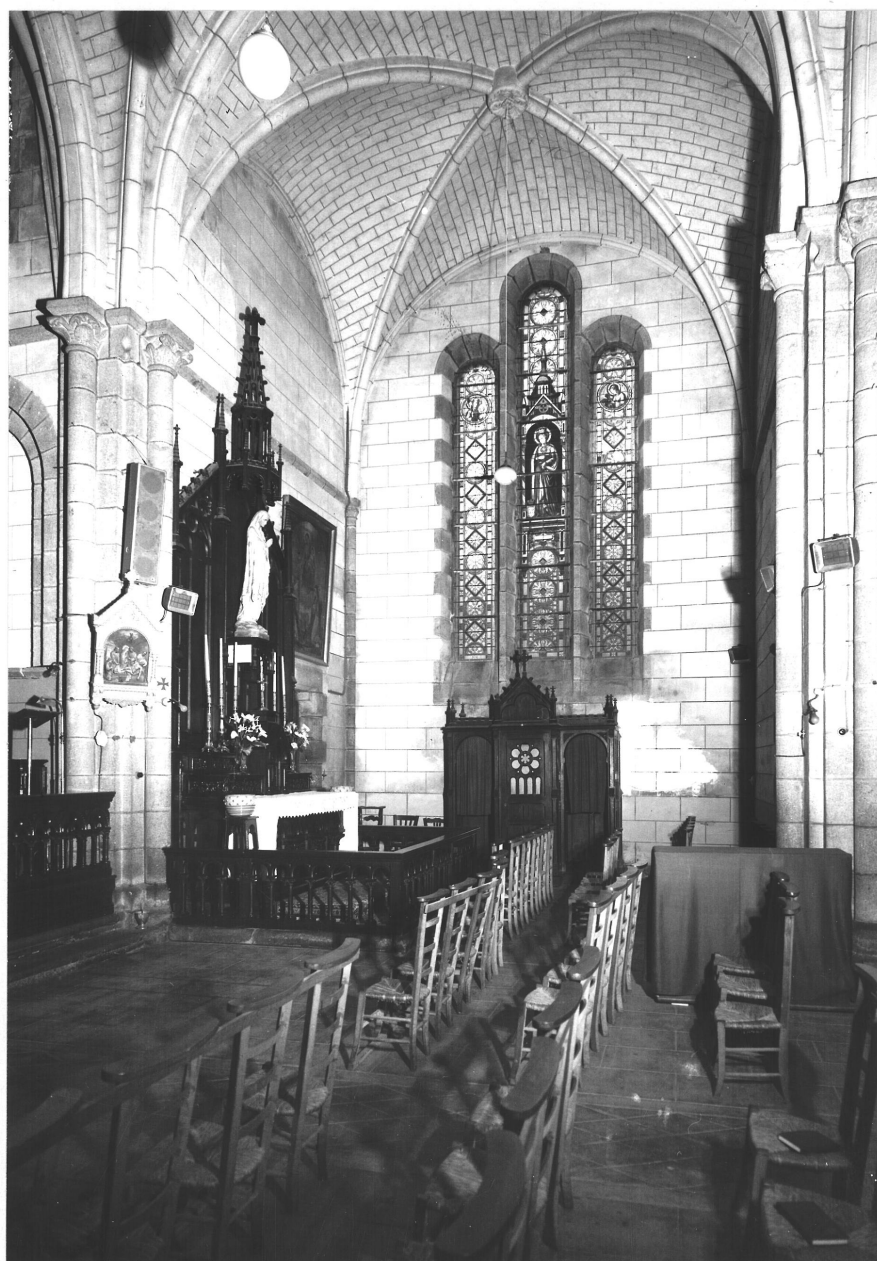
Fig. 9

Transept, bras Sud  
vue prise du Nord-Ouest

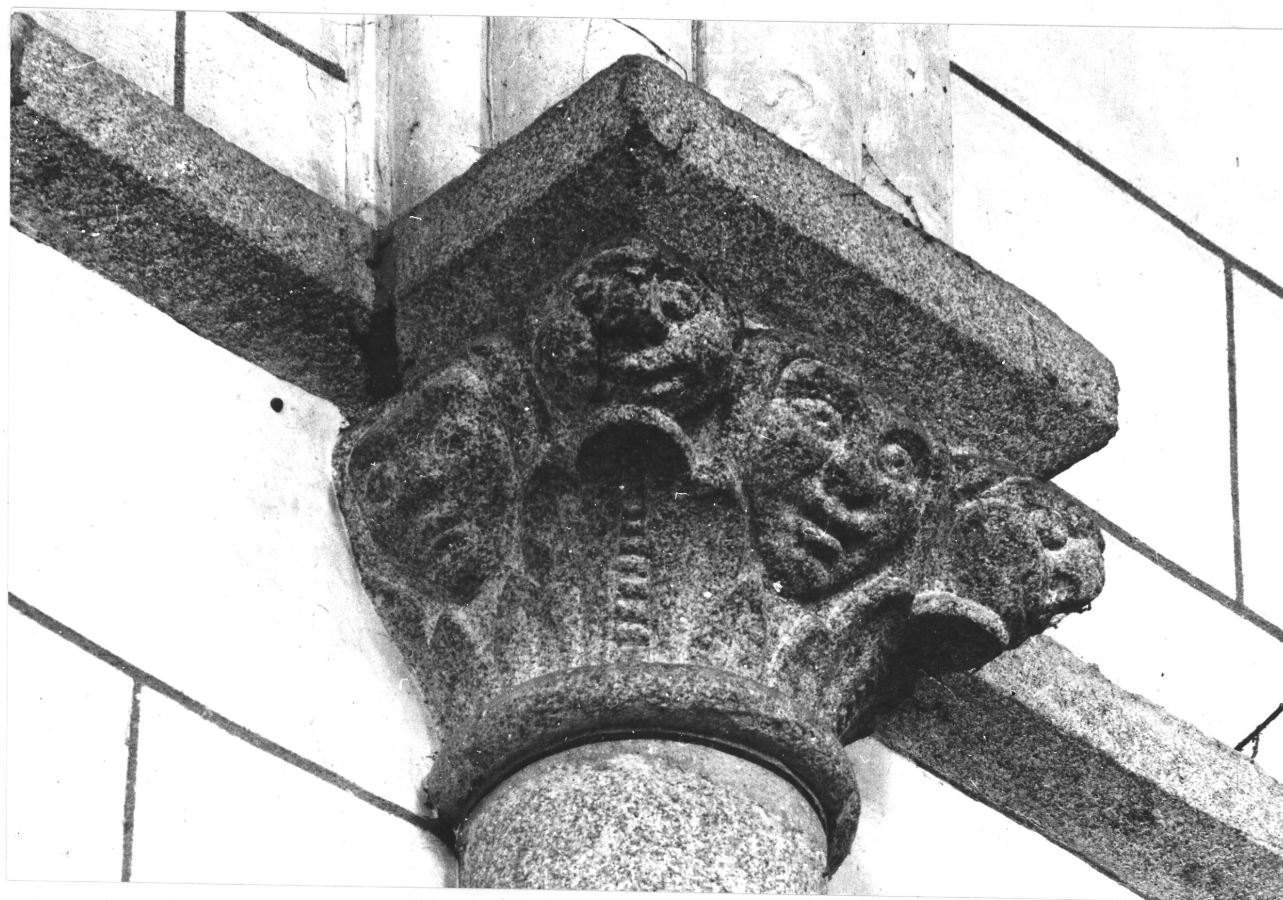
Fig. 10

Chapiteau (second niveau, second  
pilier Nord)

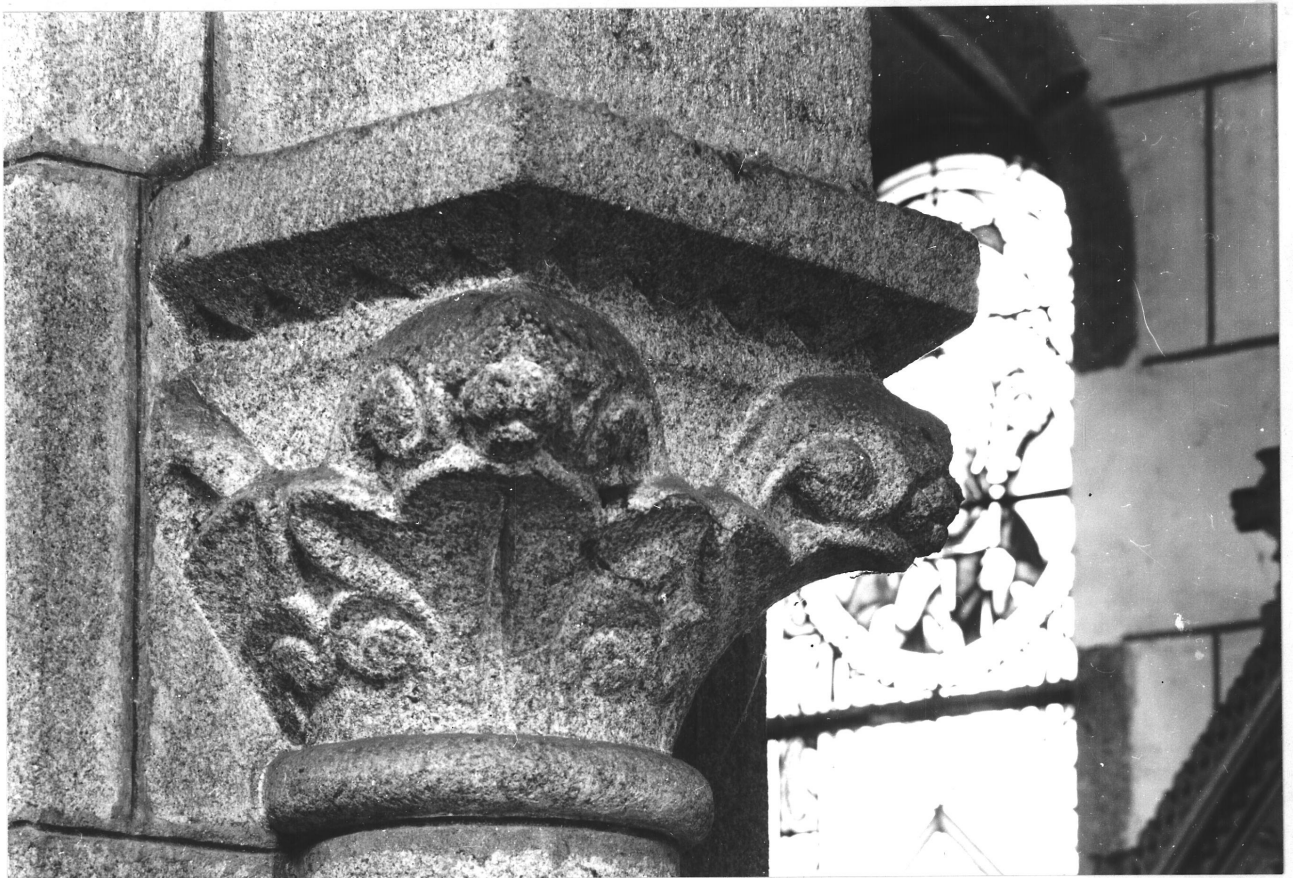
Fig. 11

Chapiteau (premier niveau, second  
pilier Sud)

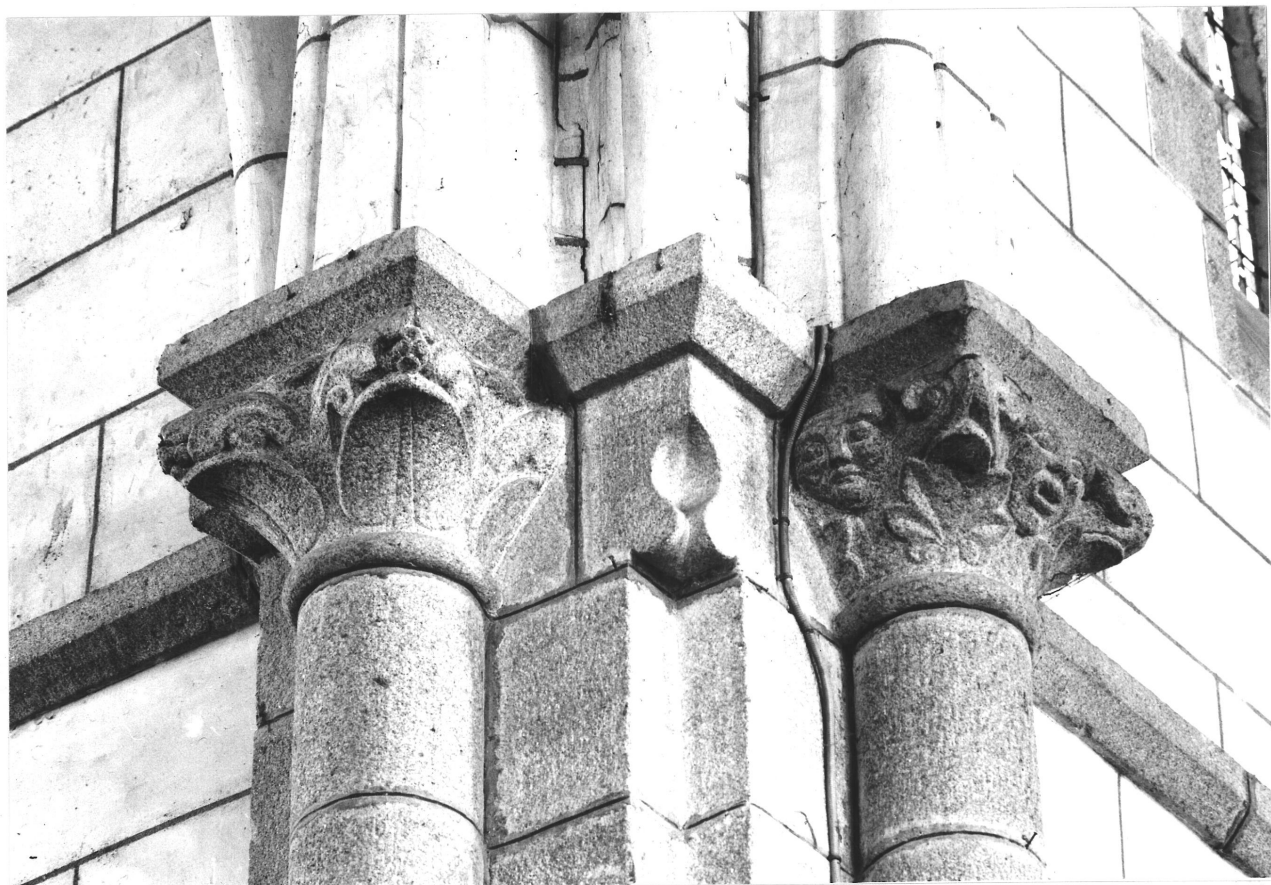
Fig. 12

Chapiteaux (premier niveau,  
croisée du transept, angle  
Nord-Ouest)

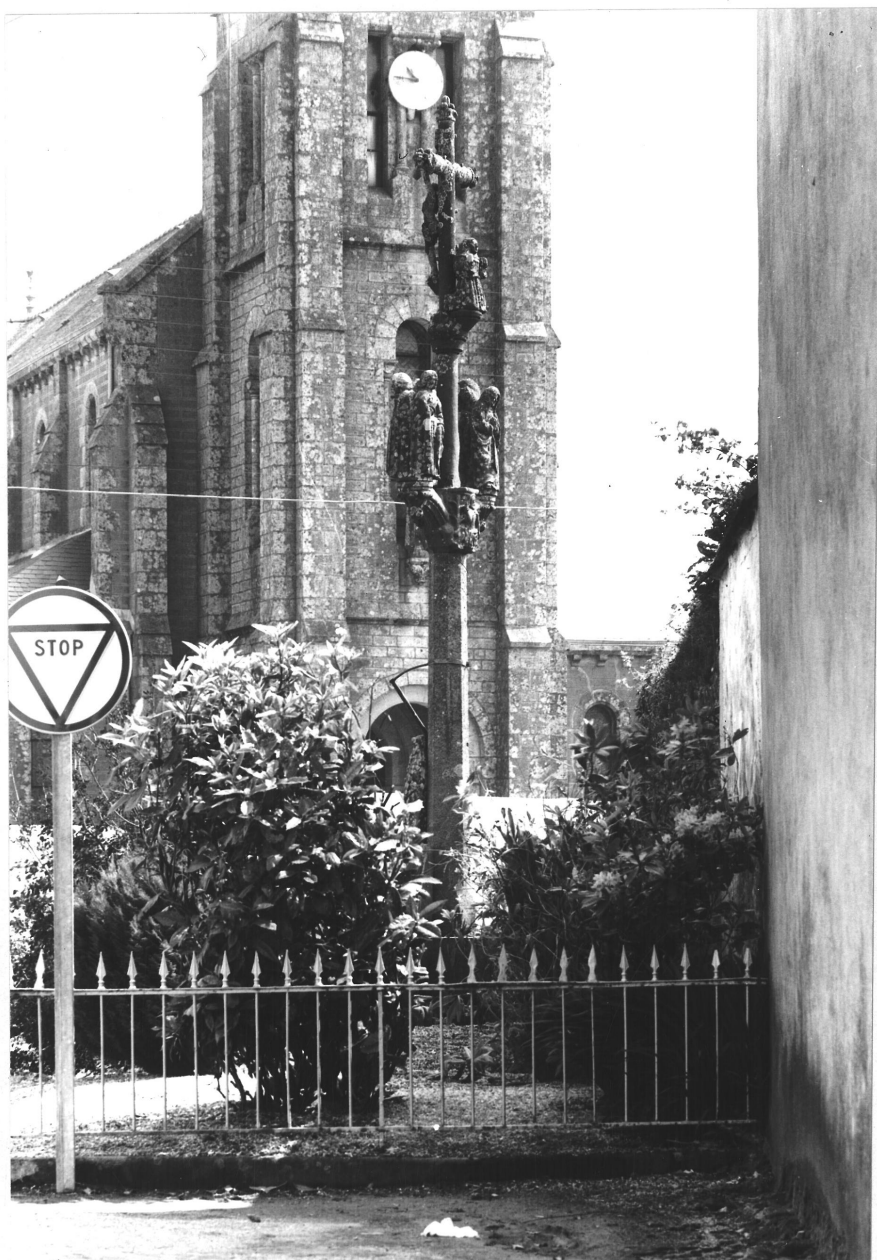
Fig. 13

Vue de situation prise de l'Ouest

Calvaire érigé sur la place précédant la façade Ouest de l'église, aspecté au Nord.

- Granite. Décor sculpté en kersantite. Emmarchement monolithe, base monolithe, fût de même portant une traverse et une croix (moderne).

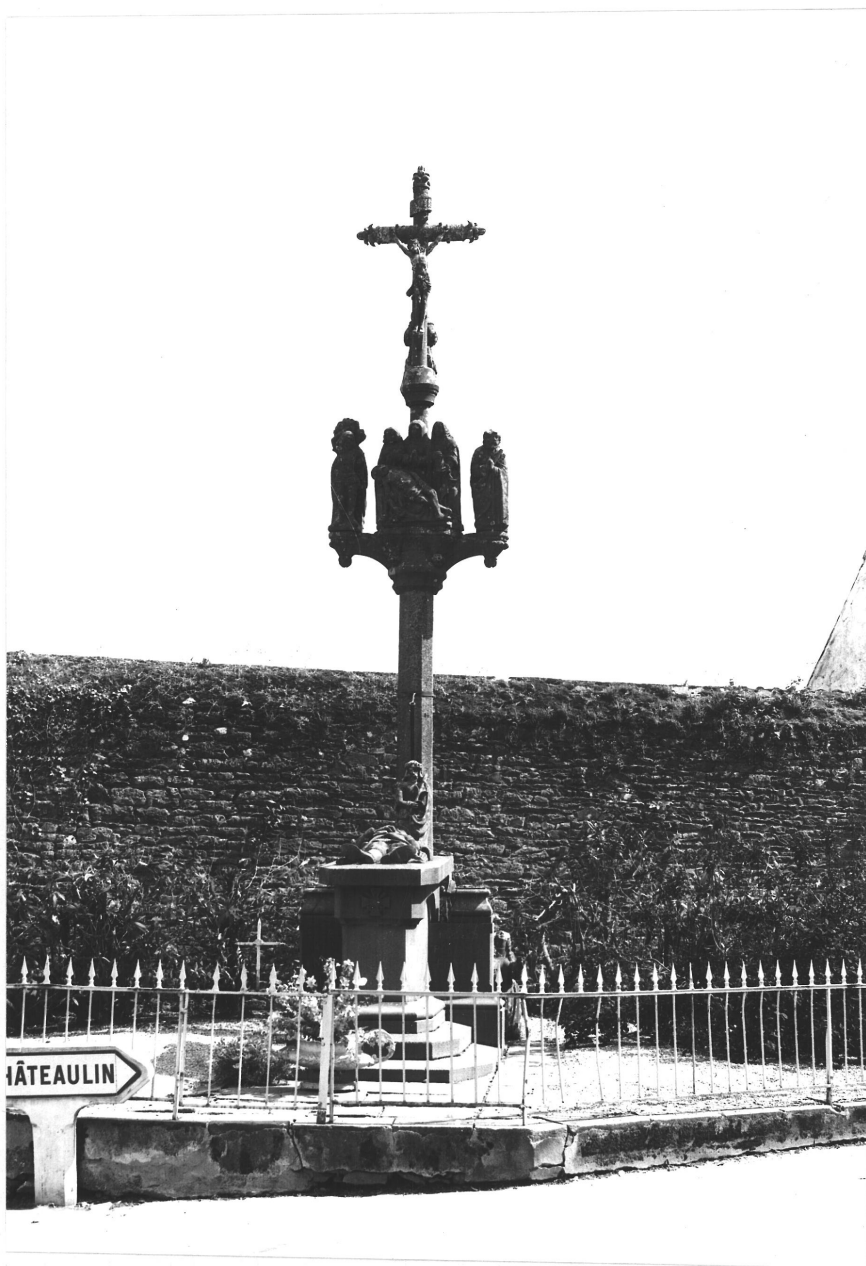
Fig. 14

Face Nord, vue générale

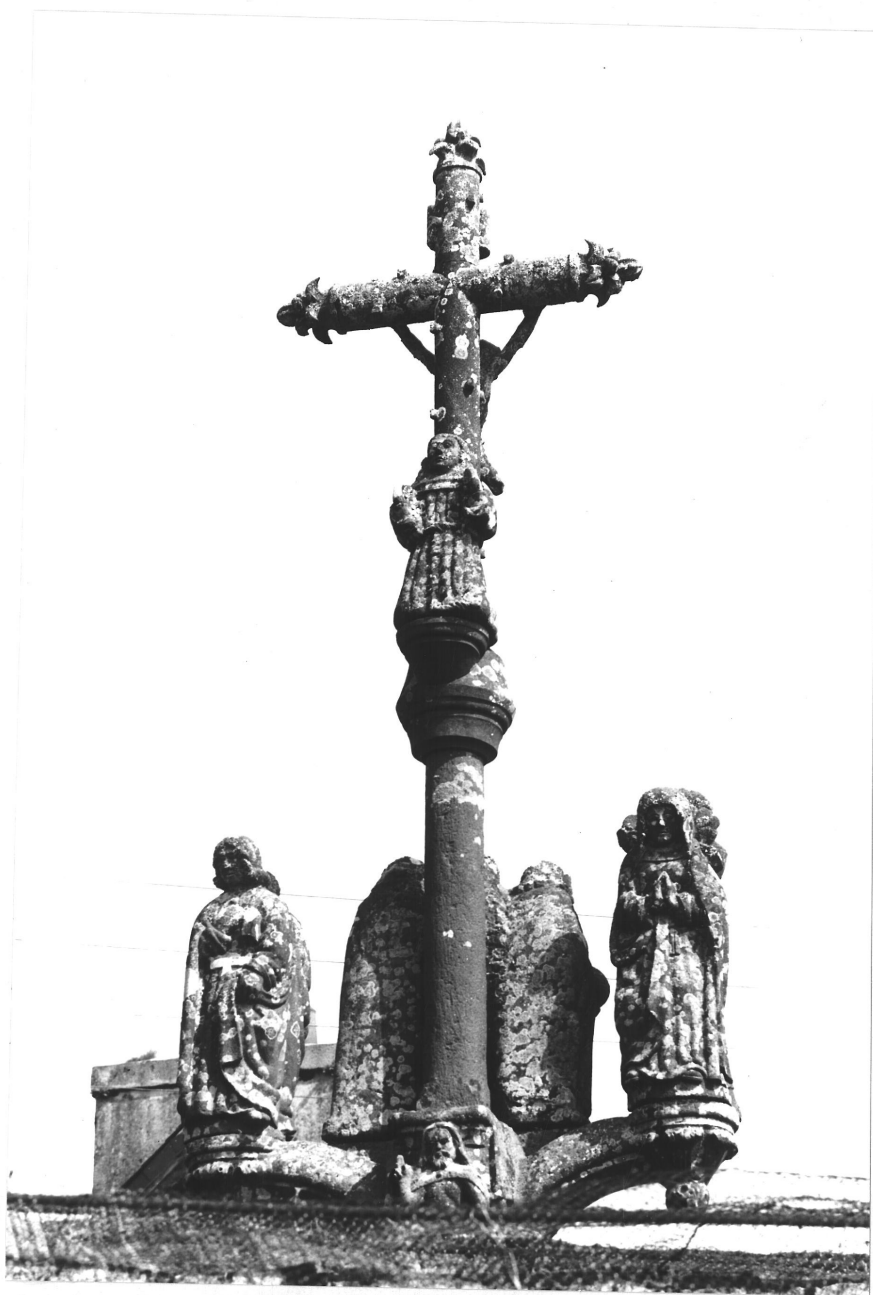
Fig. 16

Face Ouest : détail superstruc-  
ture.

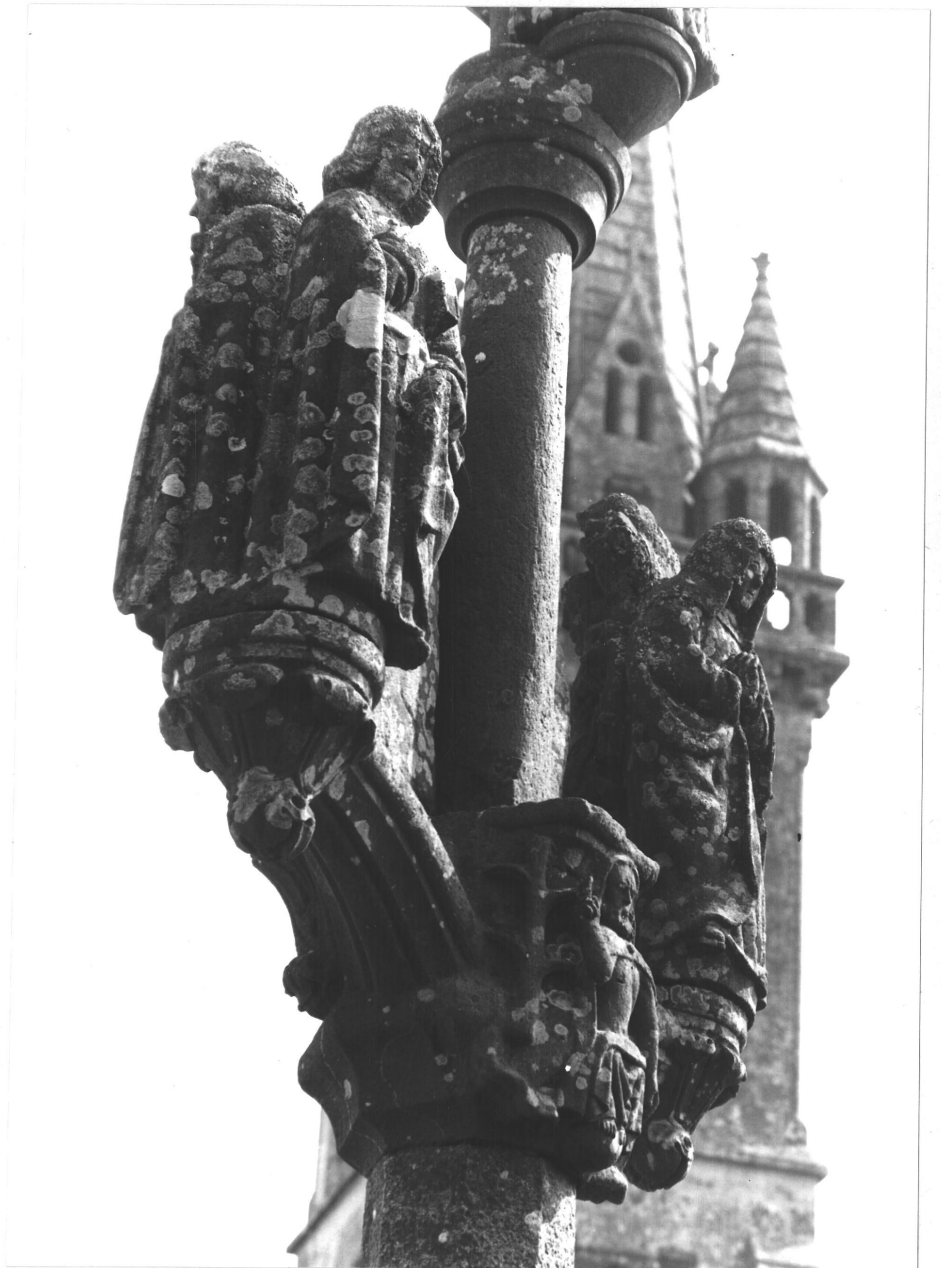
Fig. 17

Face Ouest : détail de la  
superstructure
