SAINT-NIC
commune

Eglise Paroissiale Saint Nicaise
dénomination et titre de l'œuvre

Repérage

Dossier établi le : 1968 par Mosser, Bréjon, Jullien, Loyer
revu le : 1976 par Ducouret

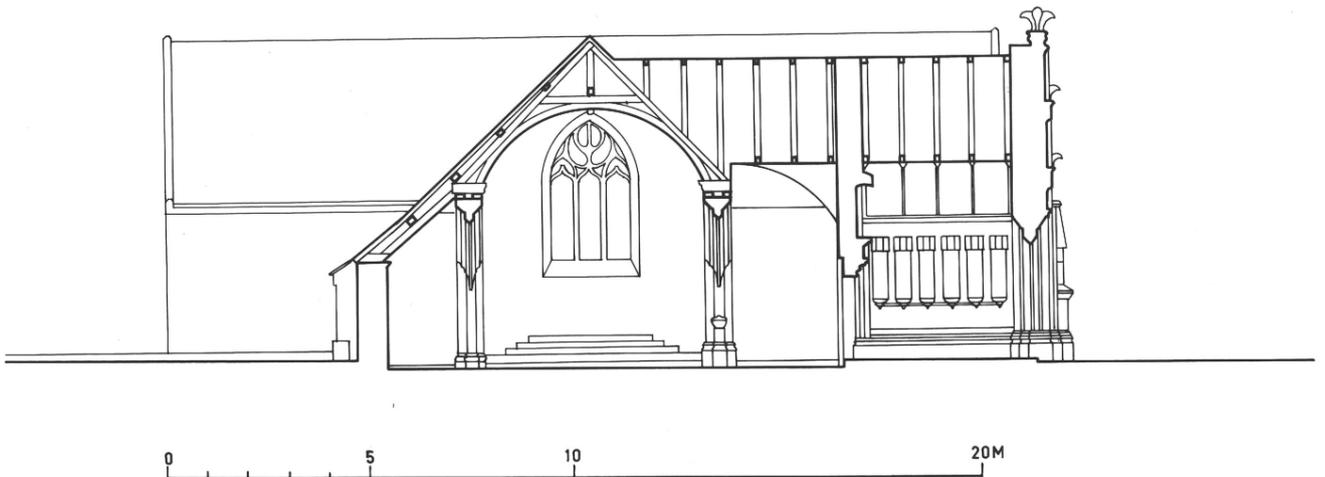
Pl. II

COUPE TRANSVERSALE VV

-Coupe transversale sur la nef . On peut remarquer une égale proportion entre la largeur de la nef : 7m, et la hauteur de la ligne de faite de la nef au sol; le rapport entre la largeur de la nef et celle des bas-côtés est du simple au double. La nef est couverte d'une charpente lambrissée en berceau brisé; au Nord le lambris couvrant les bas-côtés est situé dans le même alignement que le lambris de la nef. Au Sud, le lambris est en appentis et ne prolonge pas la pente de la nef.

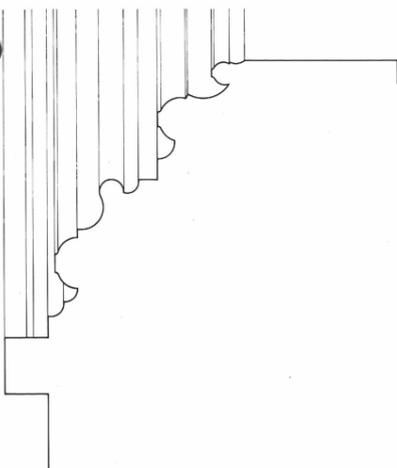
a: Porche ouest

La façade est ouverte d'une porte axiale, en arc brisé. De son encadrement à modénature complexe (cf profil) se détachent quatre tores, sortes de petites colonnettes engagées reposant sur des petites bases rondes baguées placées sur un socle biais commun de même hauteur et de même modénature que la plinthe. Deux pilastres, sur piédestaux, encadrent la porte, à hauteur d'imposte de l'arc, ils deviennent biais, et se terminent par de petits pinacles. L'archivolte en accolade surmontant les moulures du porche pénètre les pilastres; l'accolade est amortie par un fleuron (brisé) et est ornée de crochets. De part et d'autre de la porte, au-dessus du larmier, deux sculptures en demi-relief, à gauche, un lion tourné vers la gauche, sa crinière est faite de petites bouclettes stylisées, la queue passe entre les pattes arrière et remonte sur le dos; à droite, ange volant, de face, tenant un grand philactère roulé aux extrémités. Au deuxième niveau fenêtre en plein cintre, profondément ébrasée avec appui taluté et petite allège de pierre; l'arc est mouluré de quatre voussures creusées d'un cavet qui pénètrent les piedroits. Le revers de la fenêtre est semblable mais les voussures sont simplement chanfreinées.

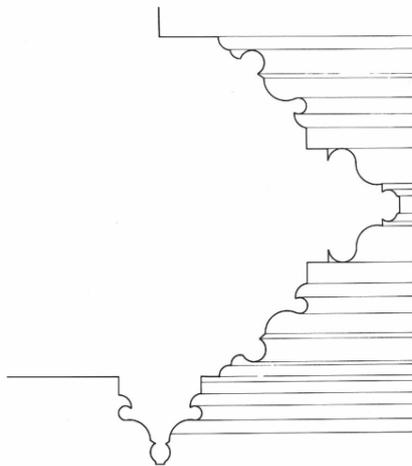
b: Porche sud

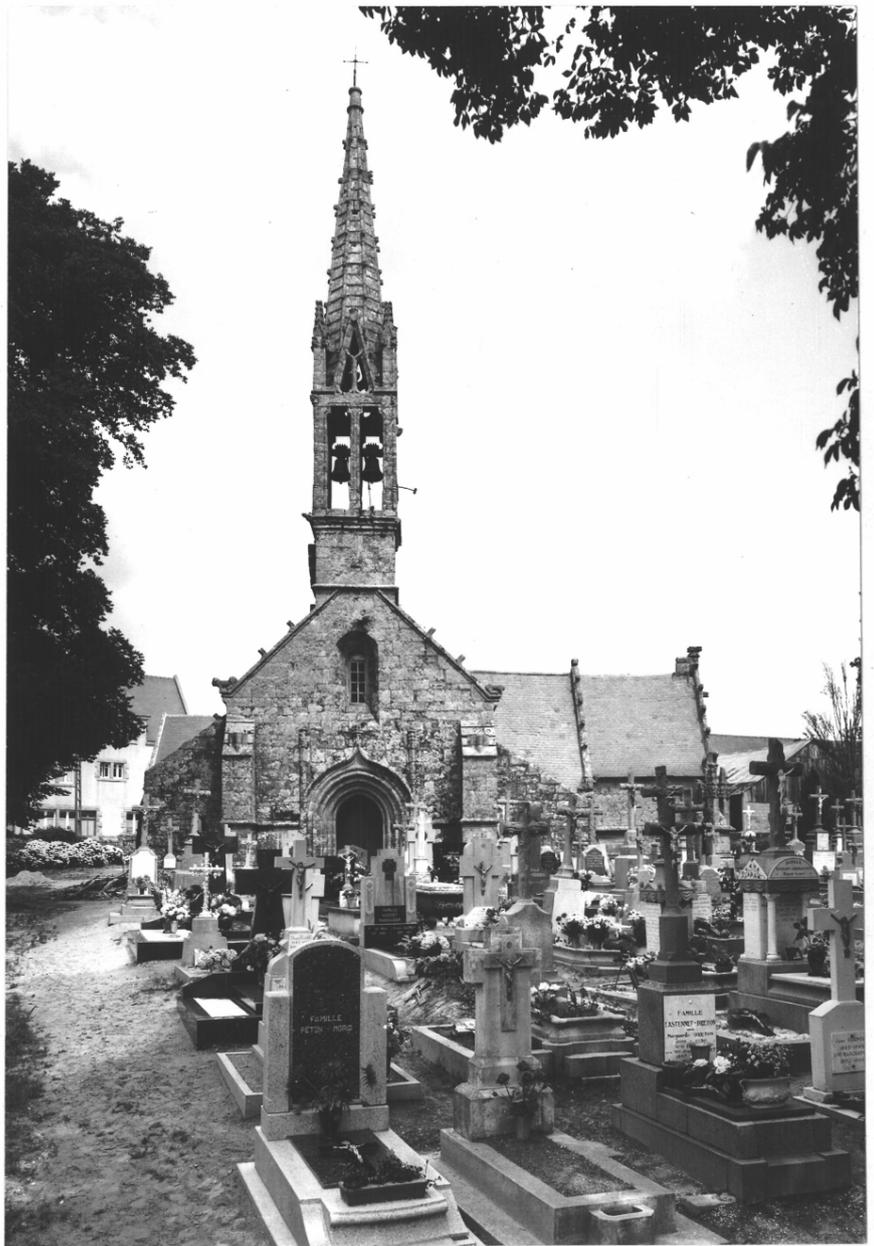
Fig. 7

Façade Ouest - vue d'ensemble

Le mur pignon porte le clocher au même nu que lui. Les rampants du pignon sont prolongés en retaite après les contreforts par le demi-mur pignon de l'ossuaire et, au Nord, par le demi-mur pignon de la pièce Nord, ces deux parties étant irrégulières, celle du Sud plus basse et plus large que celle du Nord.

Le pignon est contre-buté par deux contreforts droits amortis en glacis avec amorce de pinacles droits. Une plinthe, assez haute (à 0,80m du sol), moulurée d'un bandeau et d'un talon renversé, court au bas des contreforts et se continue sur le mur ainsi qu'un larmier à hauteur d'homme, larmier dont la partie supérieure en pente et la partie inférieure creusée d'un cavet, reposant sur une baguette. Le rampant Nord du pignon porte un escalier donnant accès à l'étage des cloches.

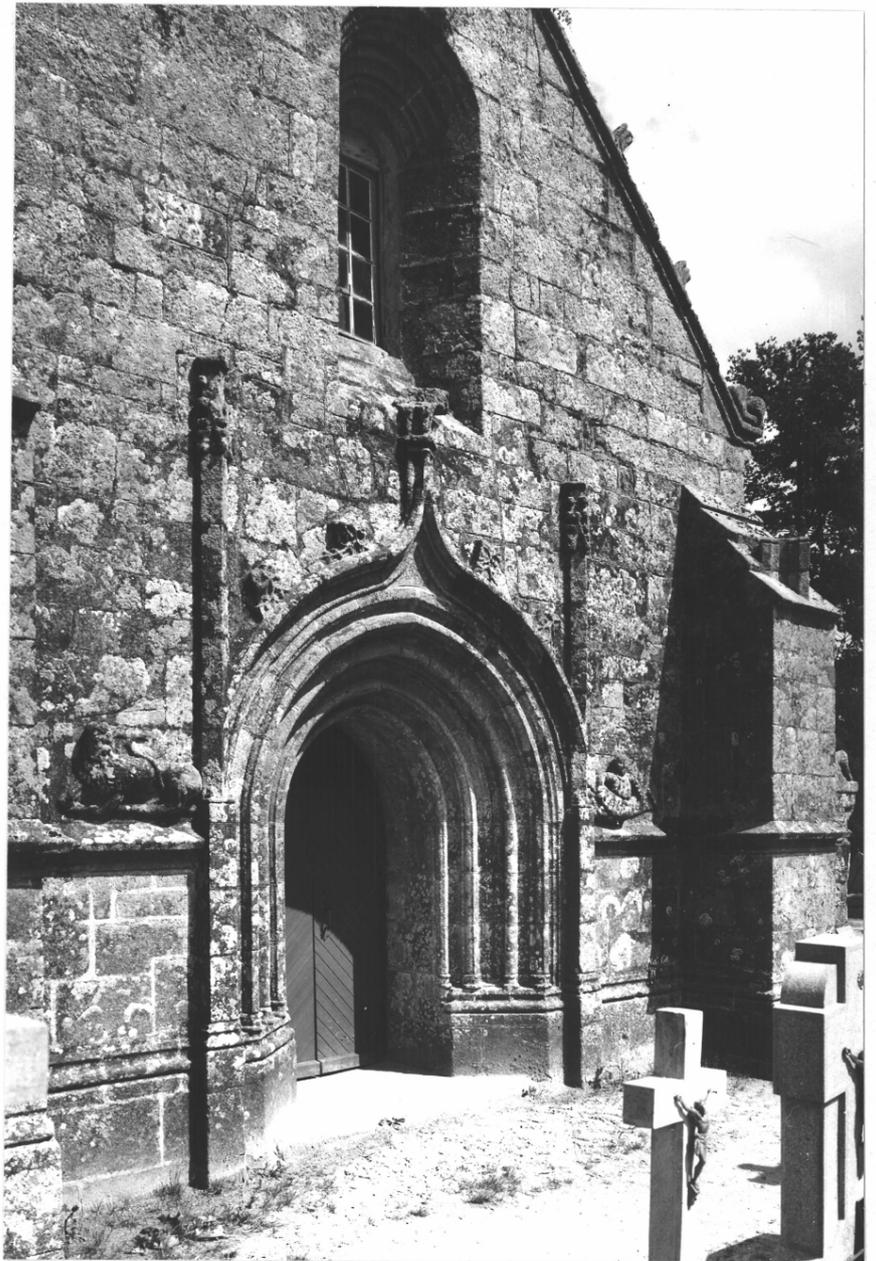
Fig. 8

Porte sur la façade Ouest vue d'ensem-
ble

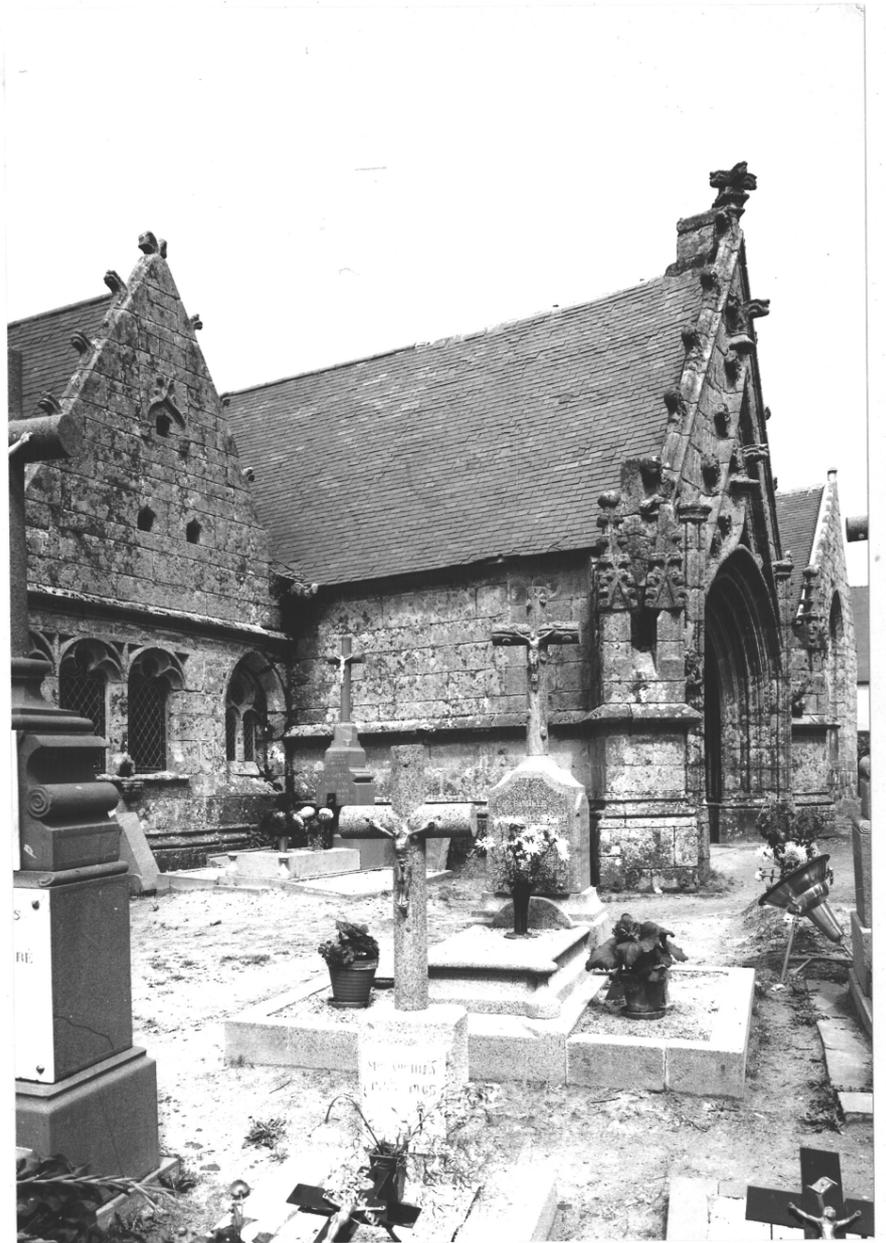
Fig. 11

Porche Sud - vue d'ensemble de la
face Ouest

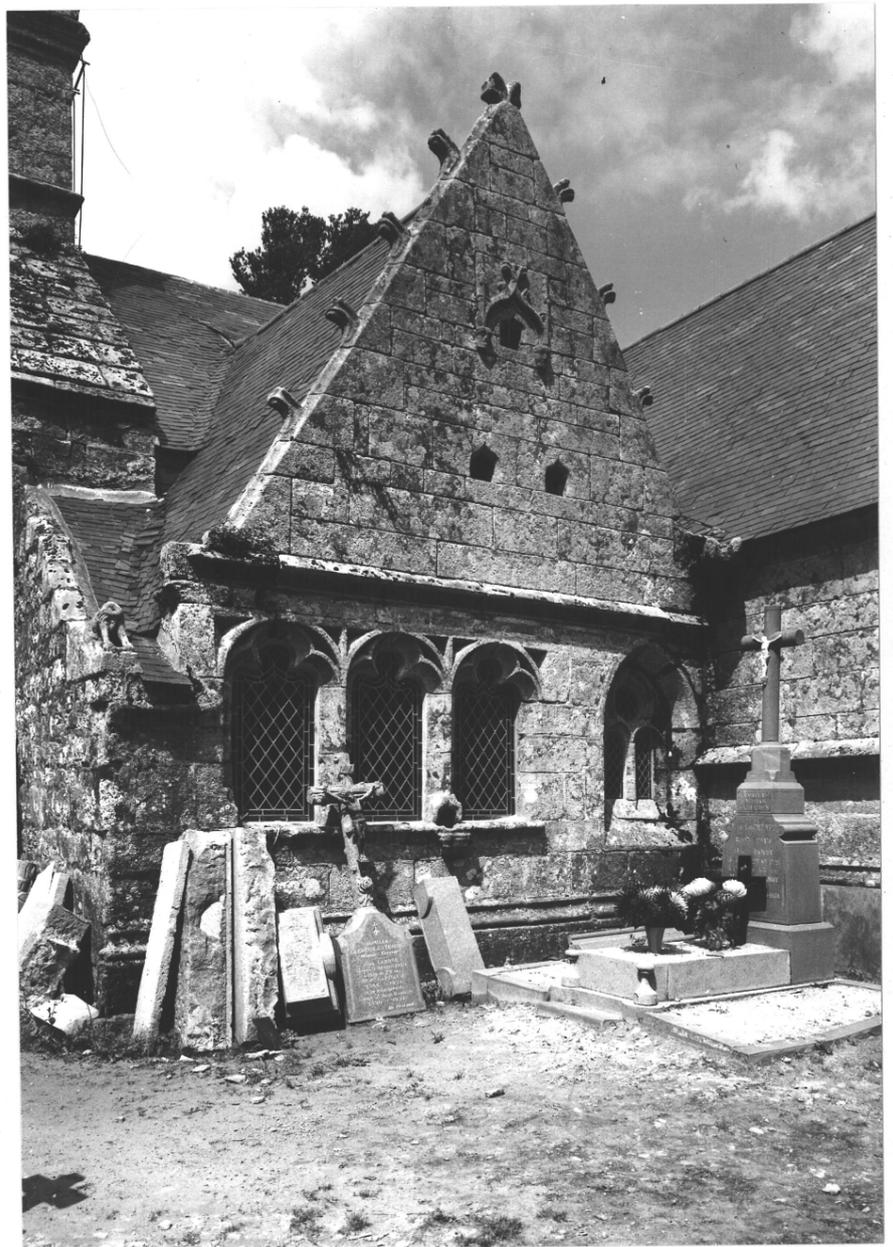
Fig. 12

Ancien ossuaire - vue d'ensemble de
la face Sud.

L'ossuaire, mur-pignon à deux niveaux séparés par un larmier à hauteur de la base des rampants; premier niveau à plinthe moulurée (plus basse et différente de celle de la façade Ouest), trois baies jumelées en plein cintre trilobées, l'un des trumeaux porte à droite fenêtre seule en arc brisé à remplage (2 lancettes, 1 lobe); le deuxième niveau (pignon) est à rampants découverts ornés de crochets; il est ajouré de trois petites baies en accolades l'une étant encadrée d'une archivolte en accolade avec rochets et fleuron, flanquée de petits pilastres retombant sur des culots (masques humains).

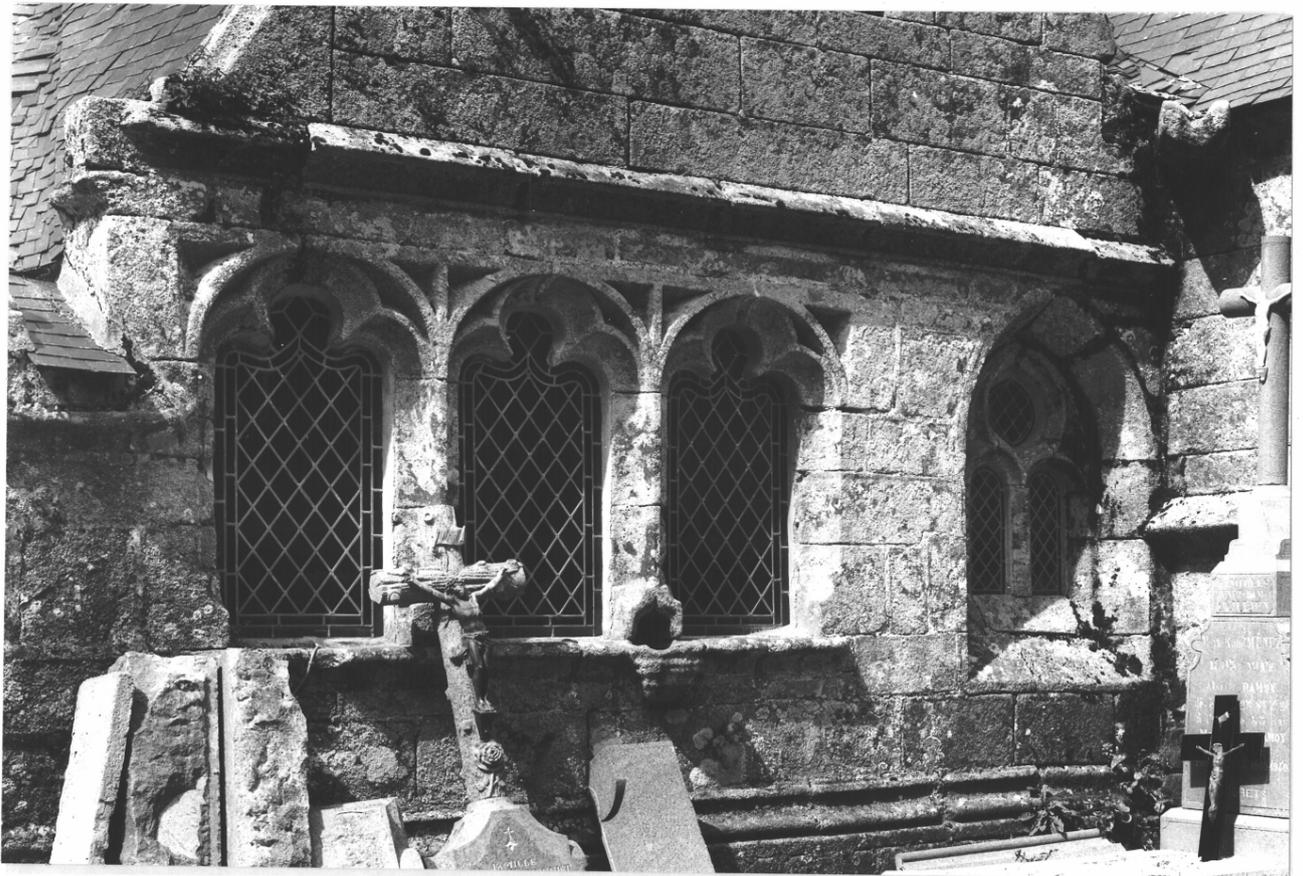
Fig. 13

Ancien ossuaire - détail de l'arcature

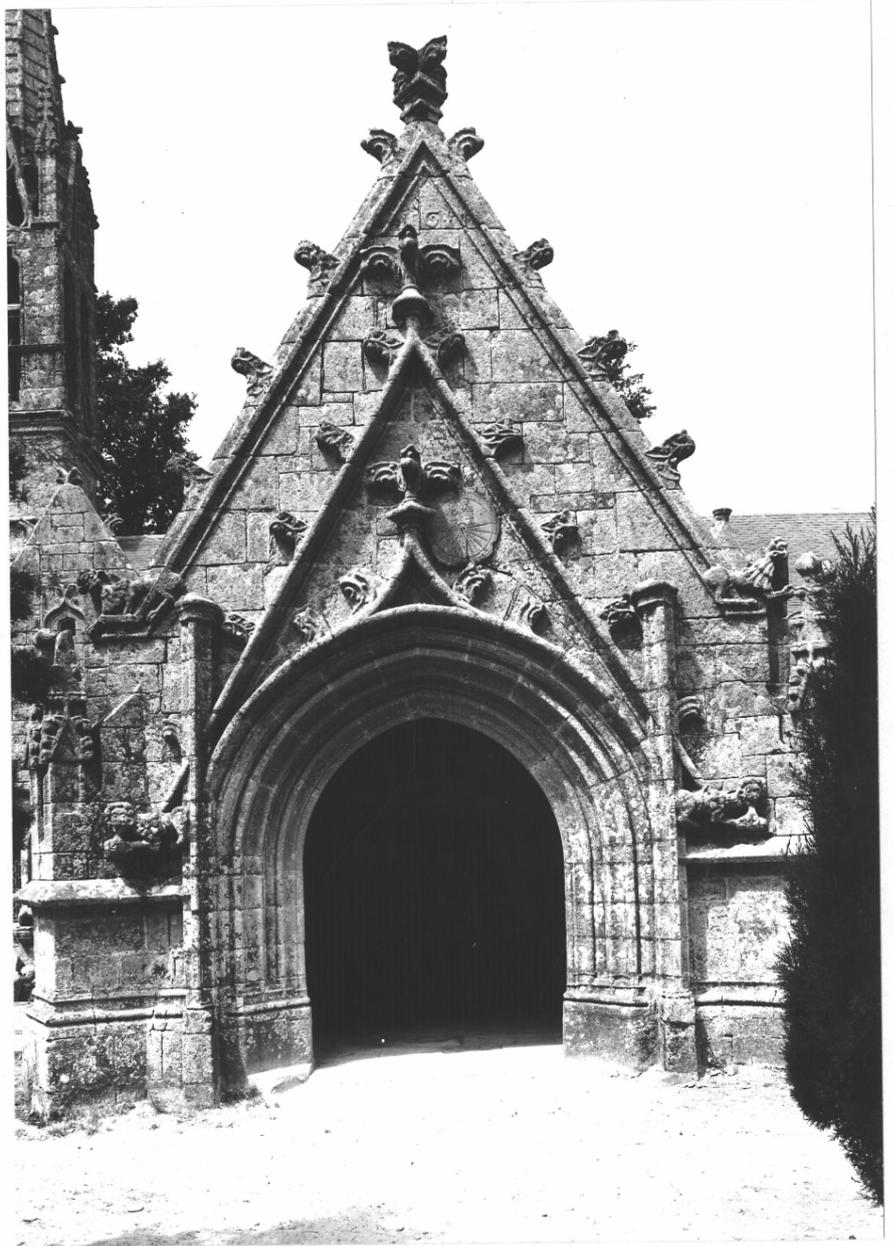
Fig. 15

Porche Sud - vue d'ensemble
de la face Sud

.Mur Sud : mur-pignon portant l'essentiel du décor. Contreforts biais sur les angles Sud-Ouest et Sud-Est avec plinthe et larmier. Baie centrale en arc brisé à voussures multiples moulurées de tores et gorges retombant sur une plinthe; la porte est flanquée de deux pilastres biais, l'arc est souligné d'une archivolte en accolade portant crochets et fleuron; un faux gâble, également orné de crochets et fleuron, tangente l'archivolte et pénètre les pilastres; la base de faux gâble retombe sur deux pierres sculptées en haut relief figurant des lions; les rampants découverts du pignon répète le même décor : crochets et fleuron (celui-ci d'un dessin différent), pierres d'assise sculptées en haut-relief figurant des lions à têtes monstrueuses; les contreforts amortis en glacis portent deux pinacles jumelées de section carrée. Le sommet du pignon porte une inscription 1562. Un cadran solaire porte la date 1614.

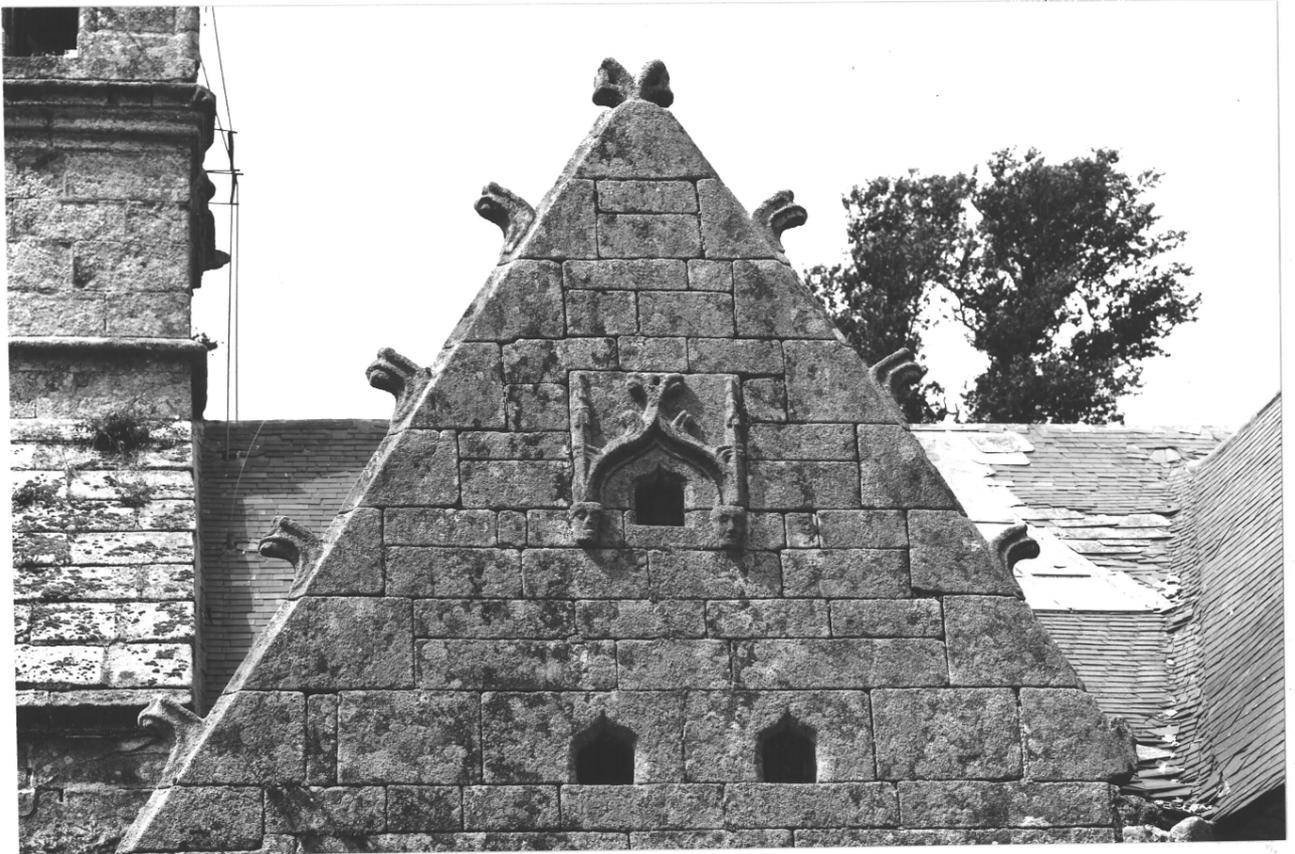
Fig. 16

Ancien ossuaire - détails de l'appareillage et du décor du pignon

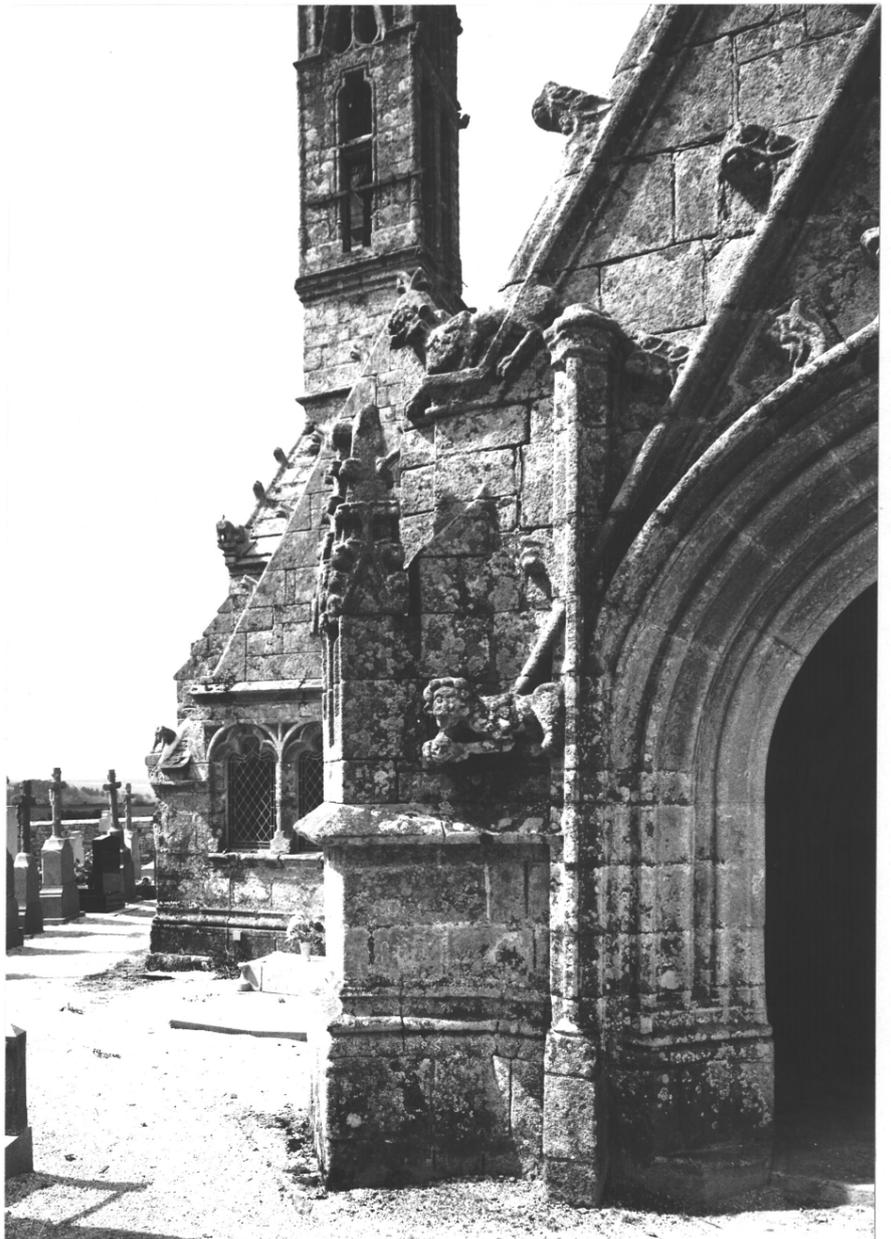
Fig. 17

Porche Sud - détail du contrefort
Sud-Ouest

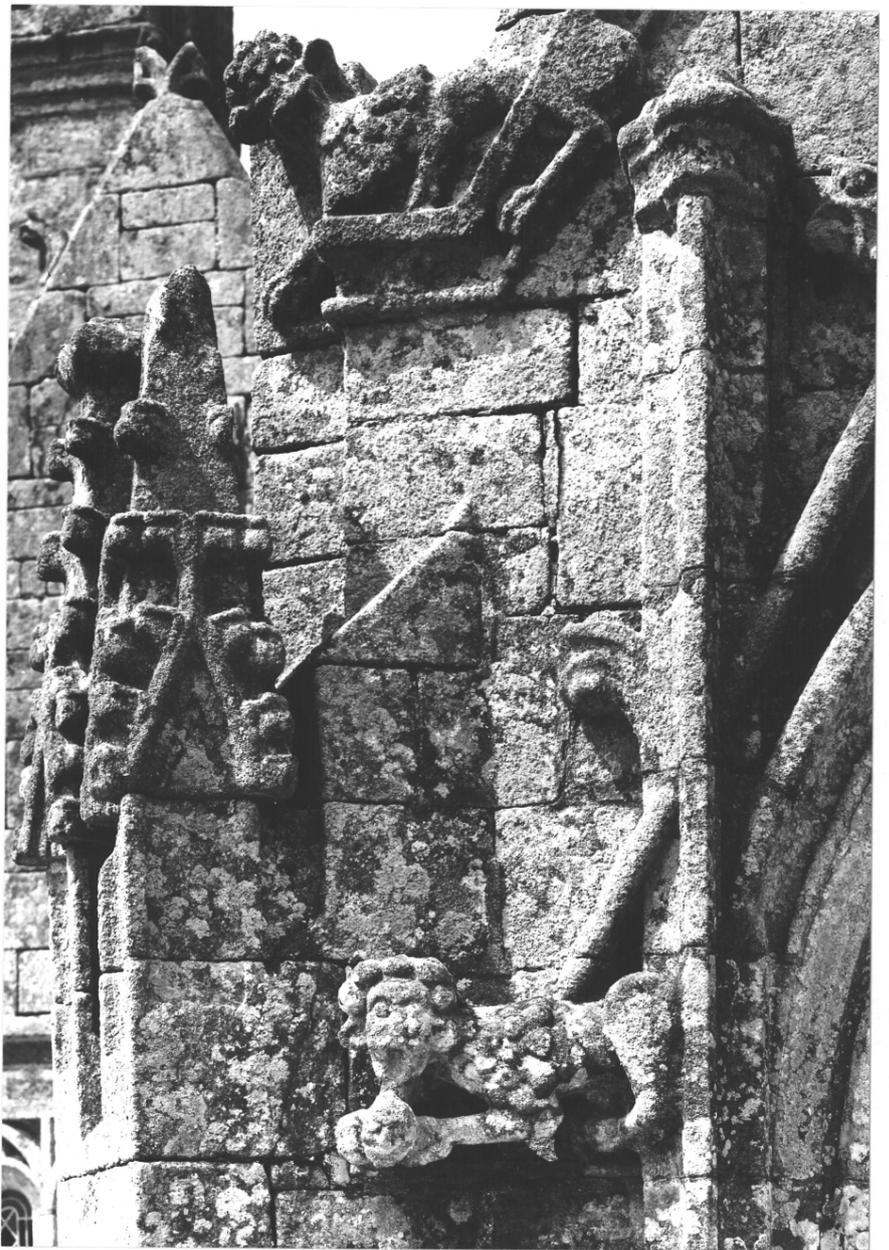
Fig. 18

Porche Sud - Détails du décor du
Contrefort Sud-Ouest

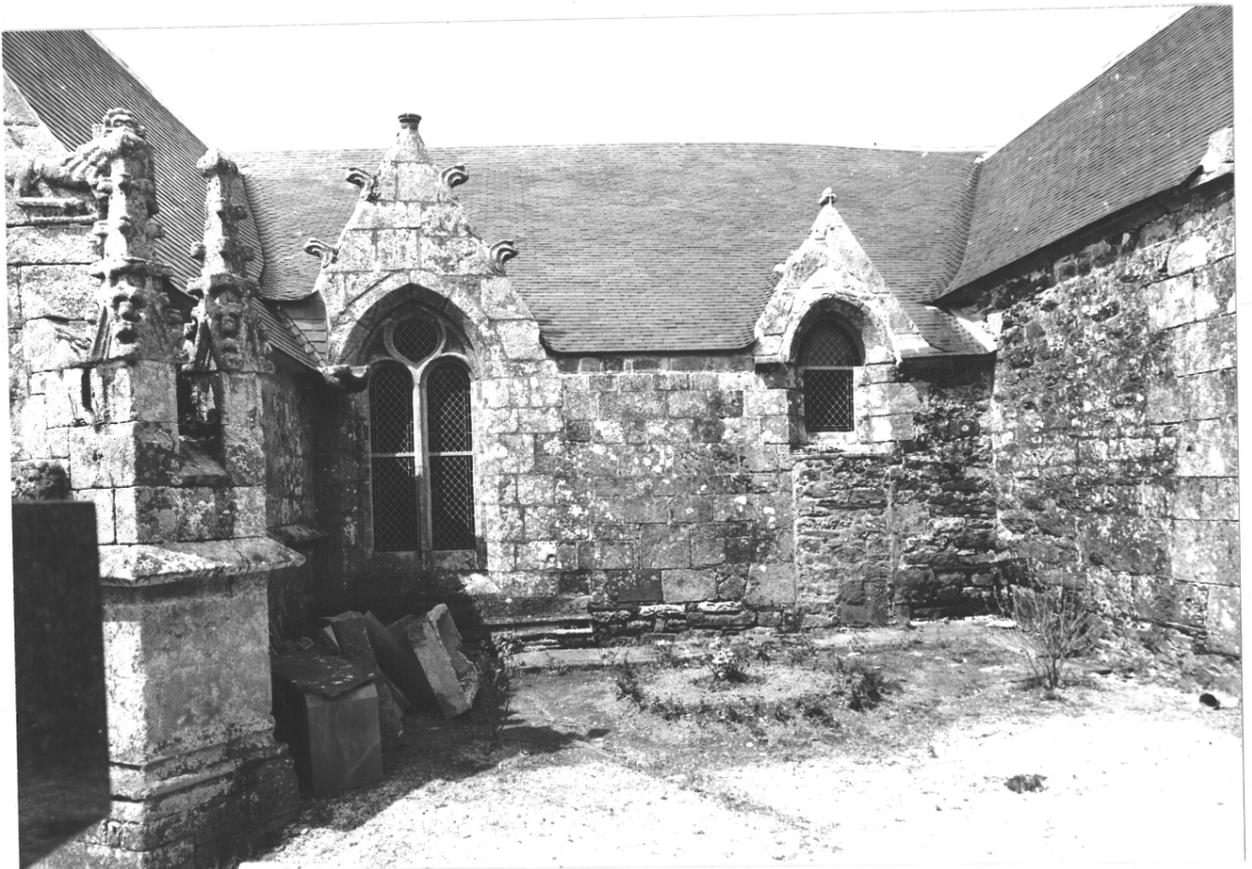
Fig. 20

Nef - vue d'ensemble de la façade Sud

.Mur du bas-côté : apparent entre le porche et le bras du transept. Mur gouttereau portant des traces de remaniements : plinthe interrompue, une baie partiellement murée, changement d'appareil à droite; à gauche une fenêtre passante en arc brisé avec remplage (2 lancettes et un lobe) sommée d'un gâble aveugle aux rampants découverts ornés de crochets et d'un fleuron; à droite fenêtre passante (remaniée) plus petite que la précédente, sans remplage.

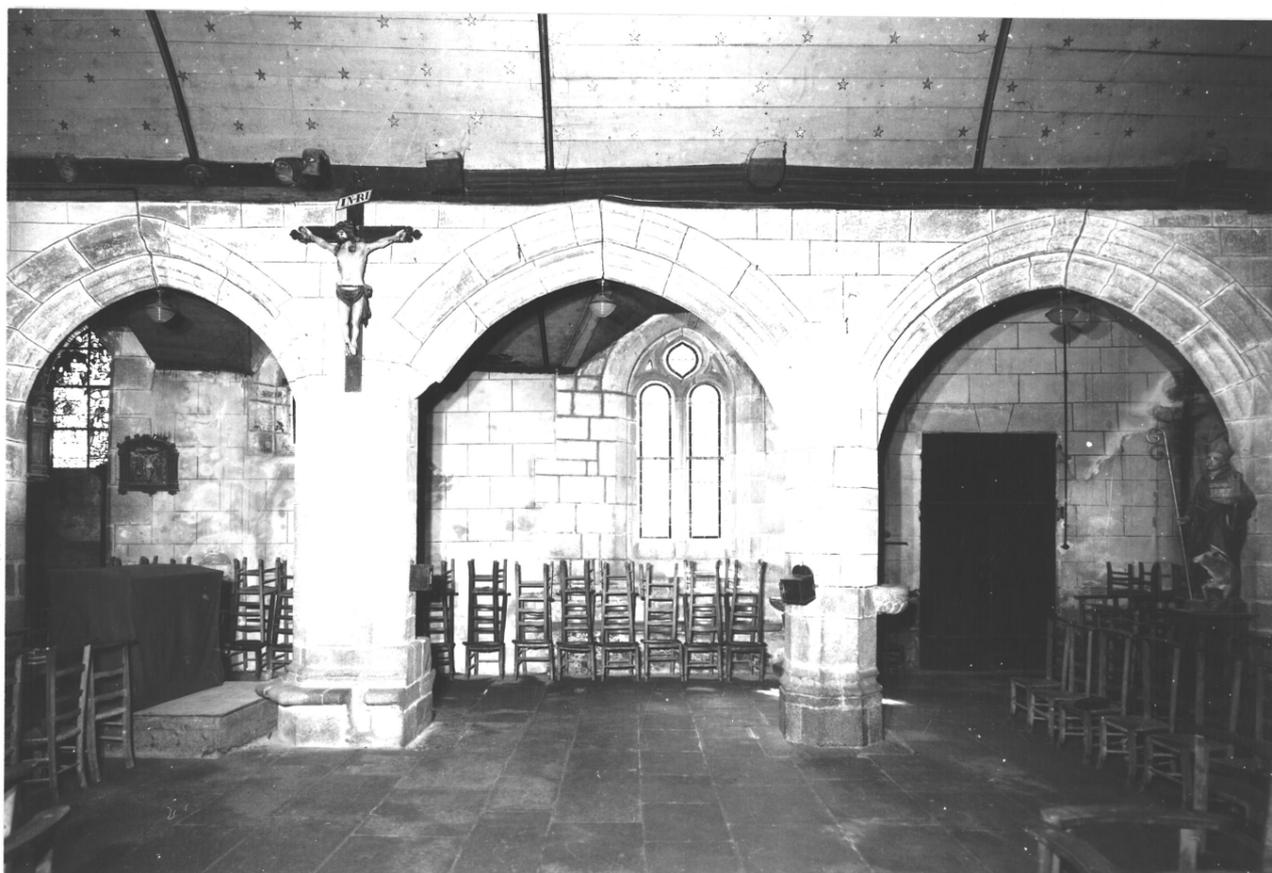
Fig. 25

Nef - vue d'ensemble des arcades Sud

- Elevations intérieures. Les deux arcades centrales sont plus larges que les autres. Les deux autres arcades moins larges, semblent plus élancées. Ces arcades sont en arc brisé, à double rouleau, mouluré chacun de deux cavets, et à nervures pénétrantes dans les piles octogonales qui ont une base moulurée : listel posé en biais, cavet, tore et gorge.

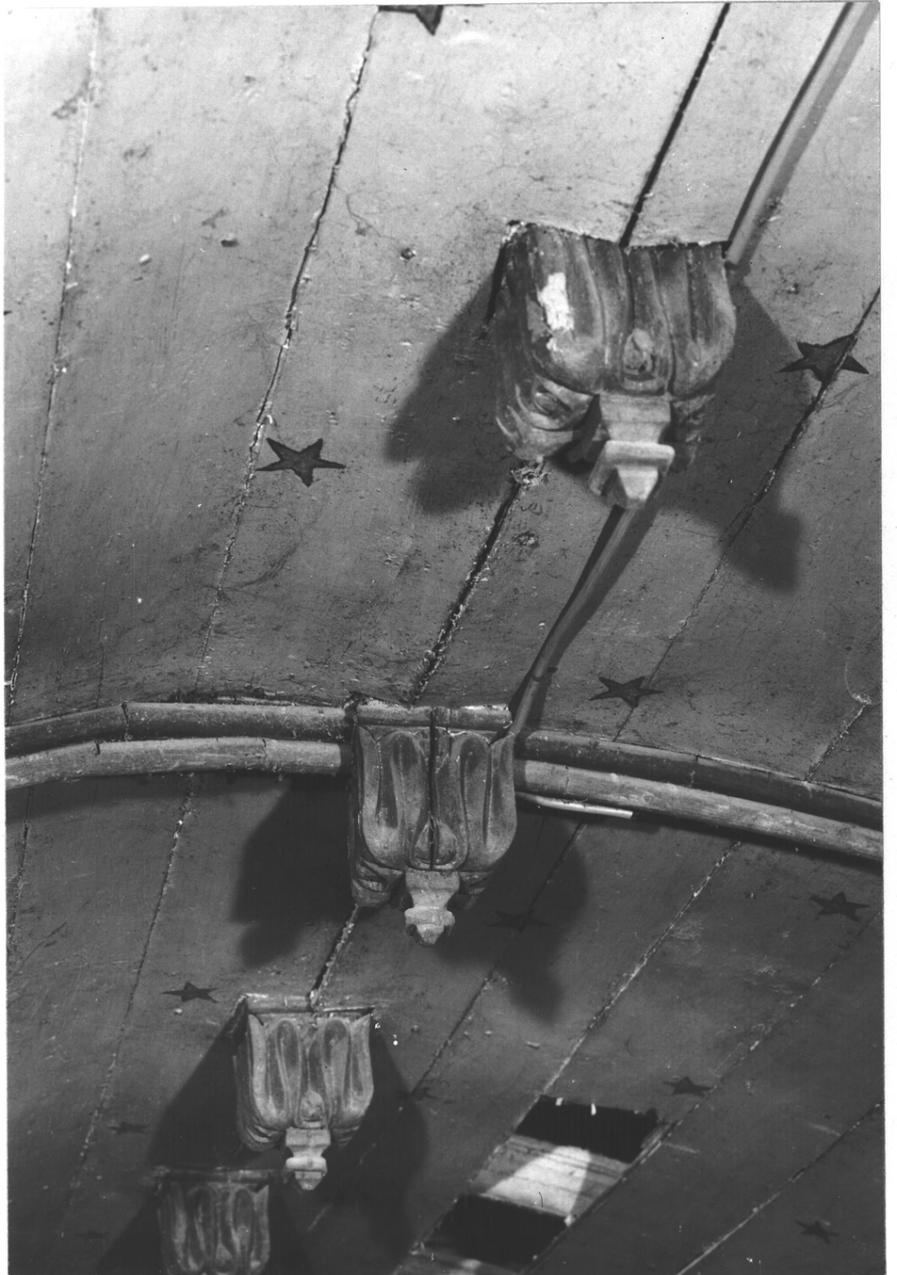
Fig. 28

Clefs ornées de la nef - détail

Clés ornées : elles sont d'un type fréquent et déjà rencontré dans les chapelles de la commune (St. Côme et St. Damien, chapelle St. Jean), d'un cabochon central s'épanouit un feuillage stylisé.

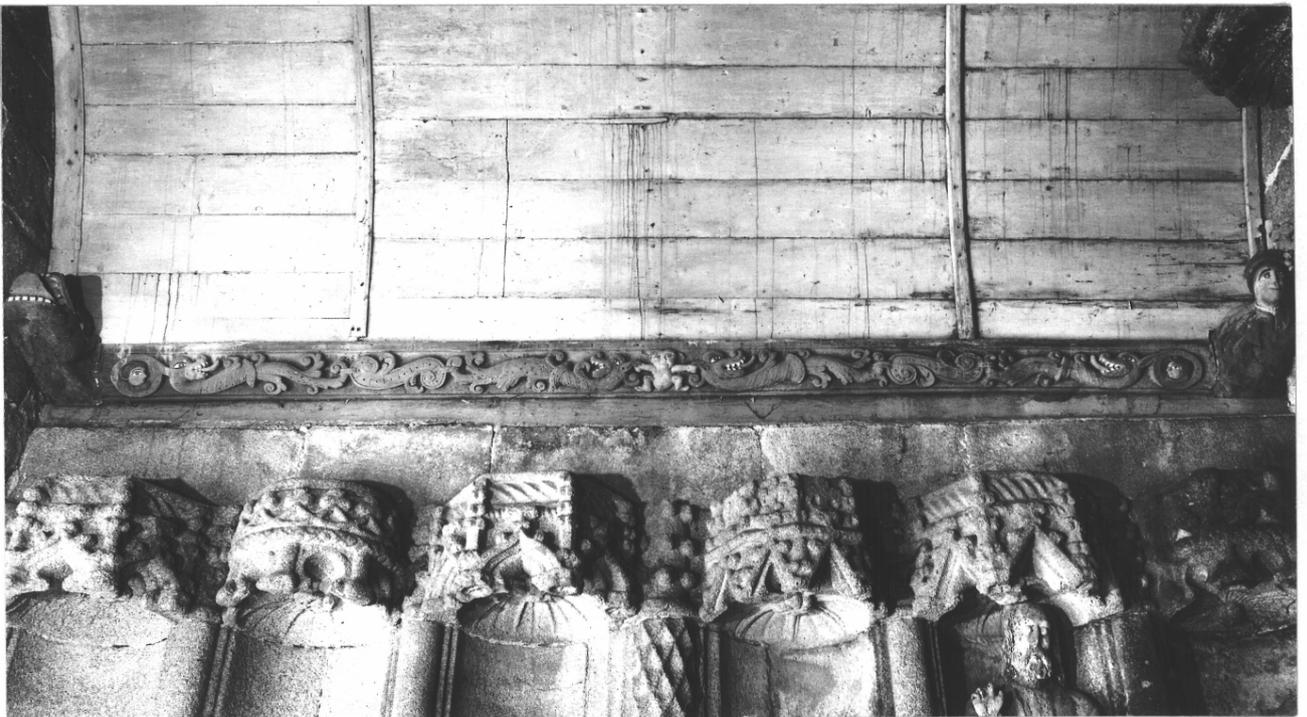
Fig. 30

Porche Sud - intérieur ensemble
de la sablière Ouest

Sablière côté Ouest : présente un petit personnage au centre avec, de part et d'autre, deux dragons reliés par une volute; thème déjà rencontré aux sablières de la nef. A gauche la sablière est limitée par un blochet : une gueule de monstre tirant la langue. A droite, un autre blochet : personnage en habit.

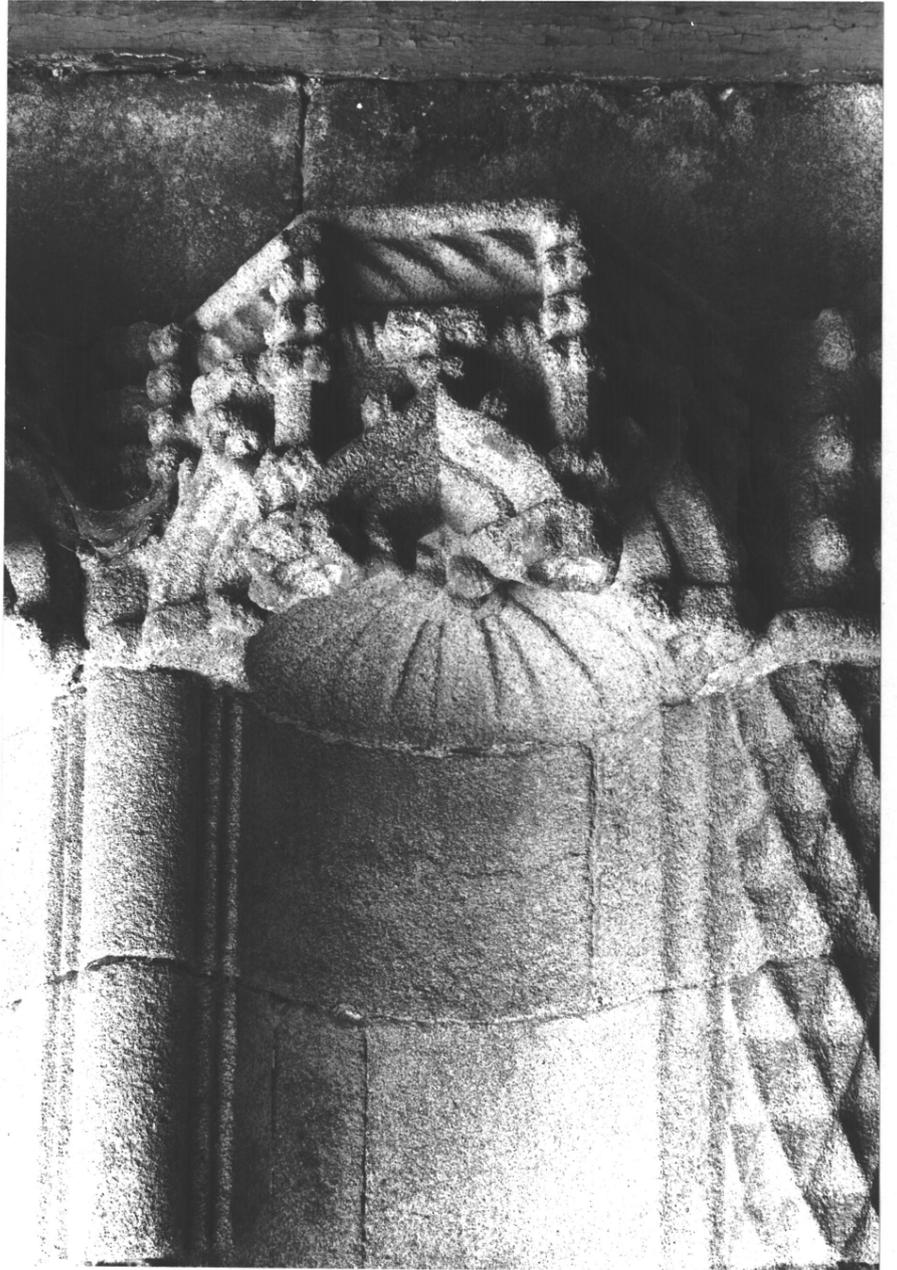
Fig. 31

Porche Sud intérieur - Décor du
chapiteau d'une niche Ouest

décorée de nids d'abeille; les dais sont de décor différencié: plan polygonal ou semi-circulaire, à petites arcatures en accolade ou à tore (cordé) au-dessus des lobes; les consoles sont de plan polygonal avec quelques variantes de décor de l'une à l'autre.

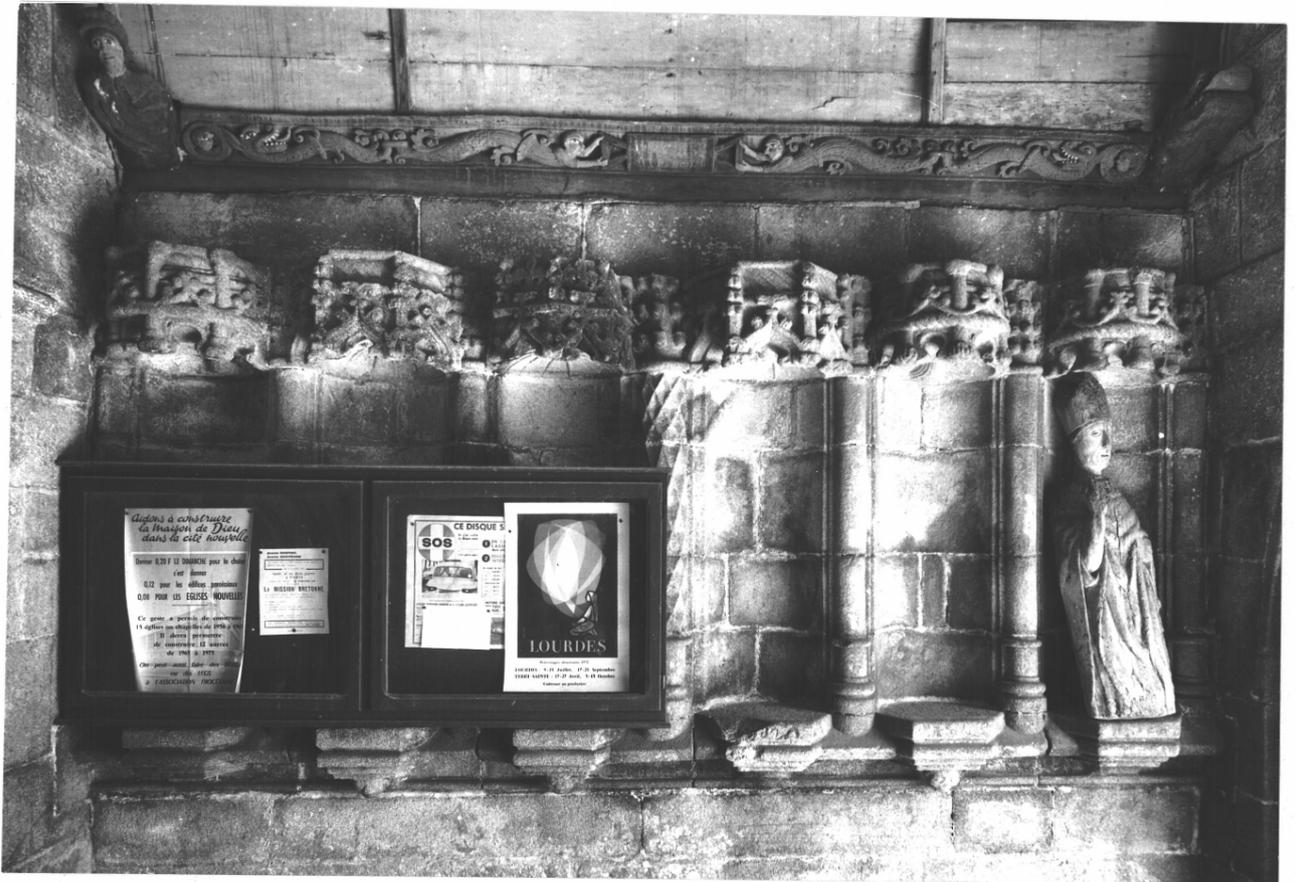
Fig. 32

Porche Sud - intérieur - vue d'ensemble des niches Est

- Porche Sud : plan rectangulaire, sol dallé de granite. Murs Est et Ouest sont identiques : banc de pierre et six niches à dais vides (sauf deux), réparties trois et trois de part et d'autre d'une colonnette centrale plus grosse

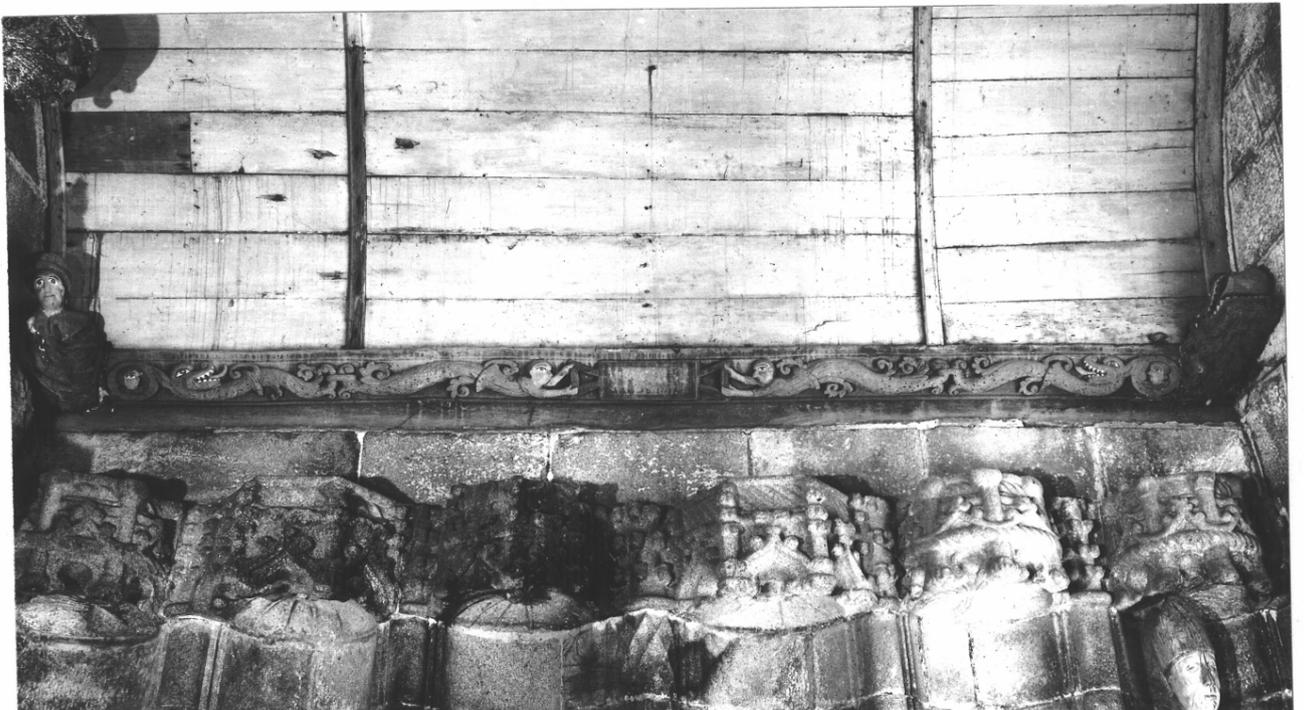
Fig. 33

Porche Sud - intérieur - Ensemble
de la sablière Est

Sablière côté Est : un cartouche central tenu par deux corps à tête humaine et queue se ramifiant en rinceaux et reliés à un dragon. A chaque extrémité, petit cabochon où se détache une petite tête de profil.

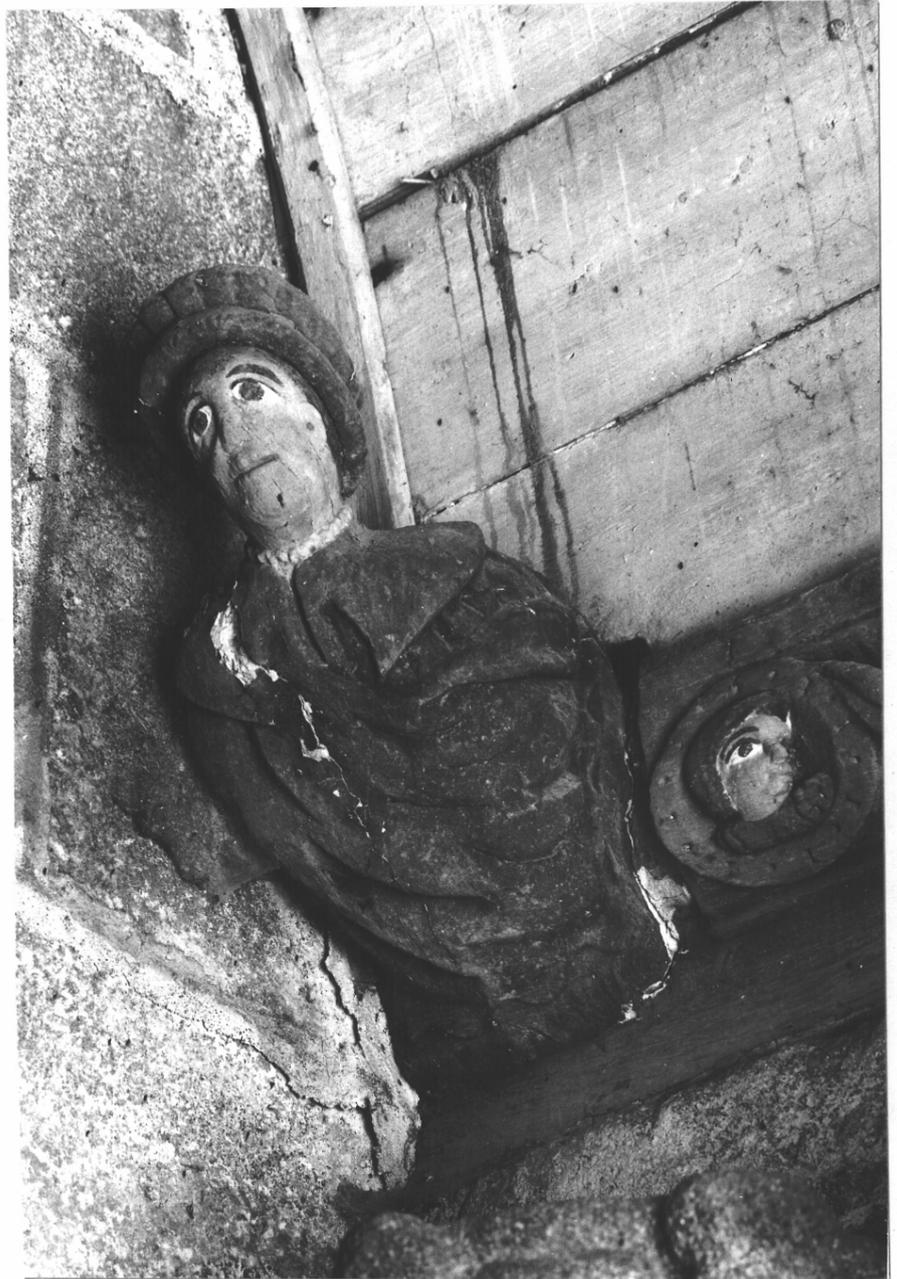
Fig. 35

Porche Sud - intérieur - Blochet
à l'angle Nord-Est

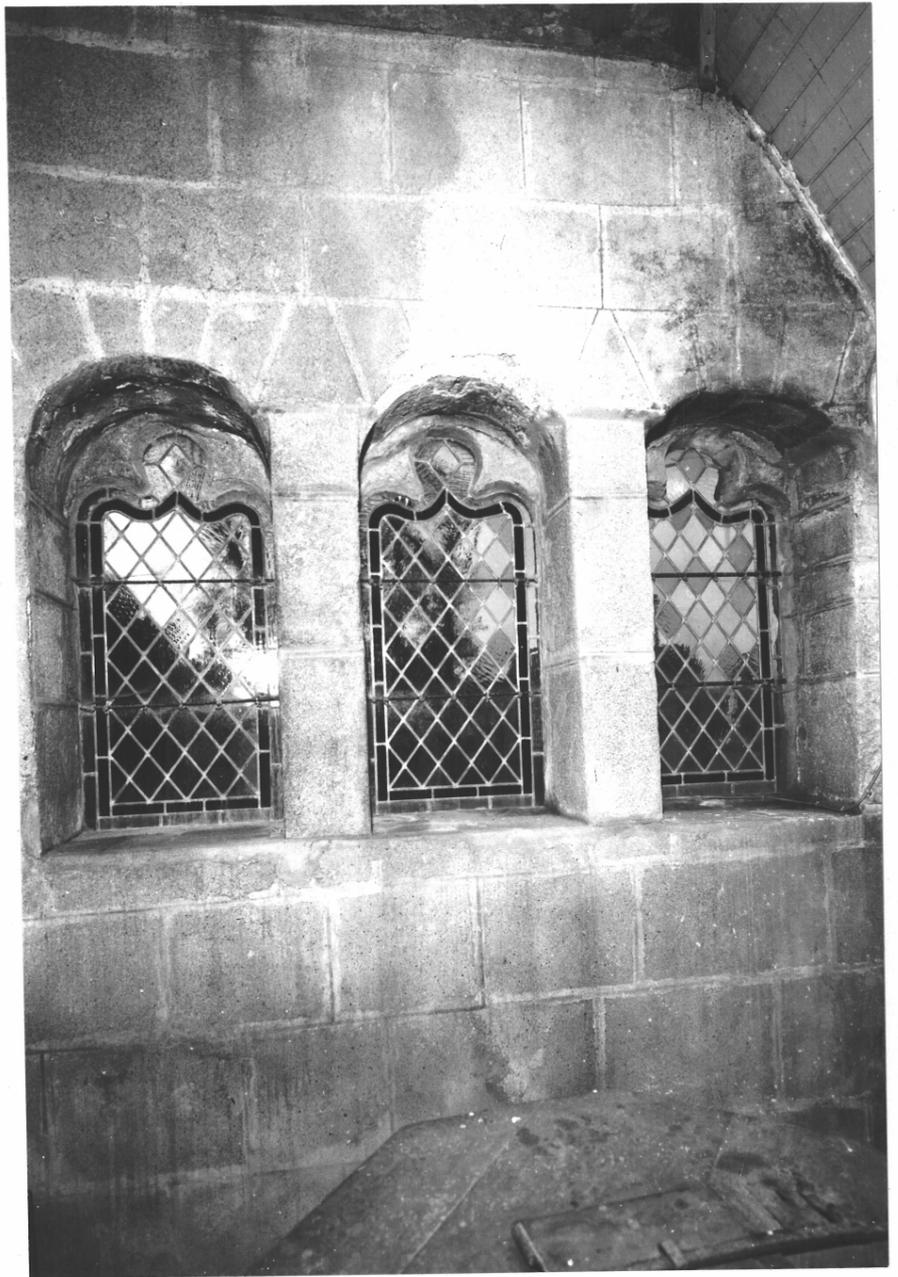
Fig. 37

Ancien ossuaire - Arcature dans le
mur Sud
